# LA MOJANA

## BOLETÍN HIDROMETEOROLÓGICO

**BOLETIN No: 126-026**

**Programa Estratégico de transformación de la Ecorregión de La Mojana**

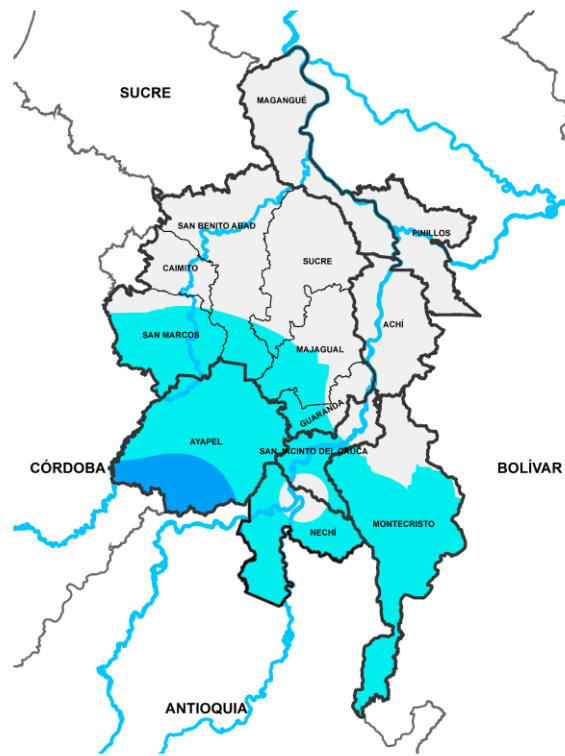
0 0.1 1 2 4 6 8 10 15 20 30 40 60 80 >100  
Precipitación Acumulada (mm)  
**Precipitación acumulada**  
**10/07/2026 (07:00) – 11/07/2026 (07:00)**  
**Fuente: IDEAM**

**Precipitación:** predominaron las condiciones secas de forma generalizada en la región.

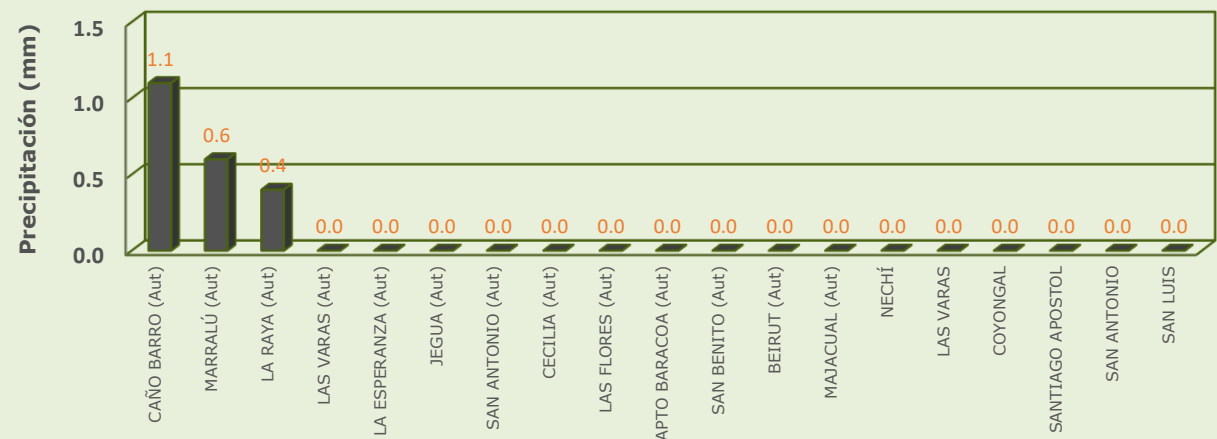
**Lluvia registrada el 11 julio de 2026**

**Temperatura:** se registró una temperatura máxima de 31.6°C el 10 de julio en el municipio de Magangué y una mínima de 25.1°C en la madrugada del 11 de julio en el municipio de Magangué.

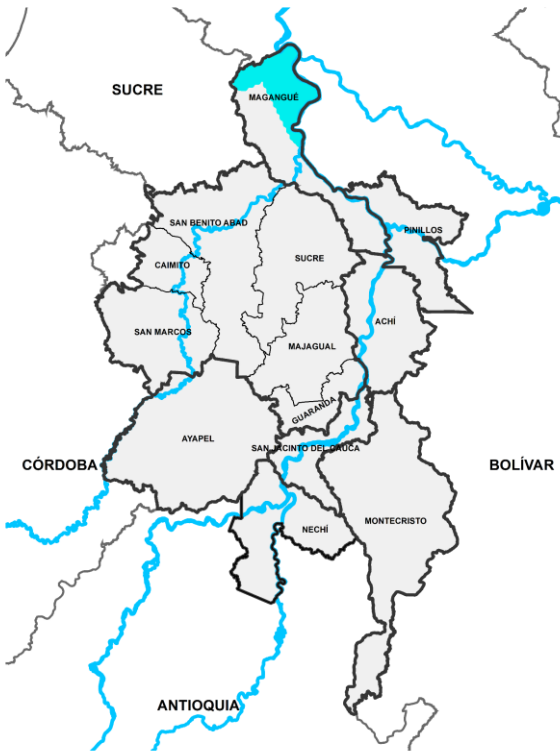
**Precipitación acumulada**  
**12/07/2026 (07:00) – 13/07/2026 (07:00)**  
**Fuente: IDEAM**

**Precipitación:** tuvimos condiciones secas predominantes durante toda la jornada sin registro de lluvias significativas.

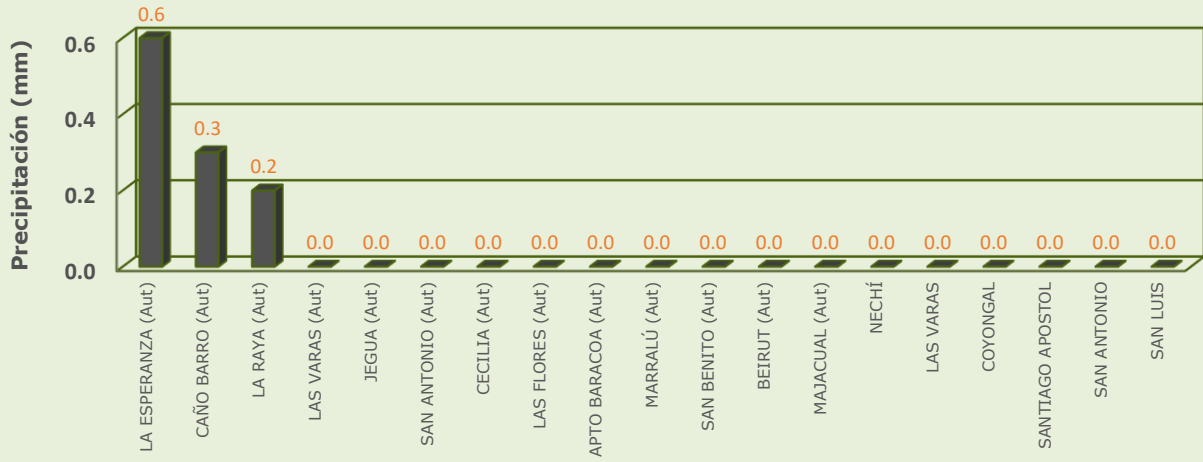
**Lluvia registrada el 13 julio de 2026**

**Temperatura:** se registró una temperatura máxima de 35.9°C el 12 de julio en el municipio de San Benito Abad y una mínima de 25.4°C en la madrugada del 14 de julio en el municipio de Magangué.

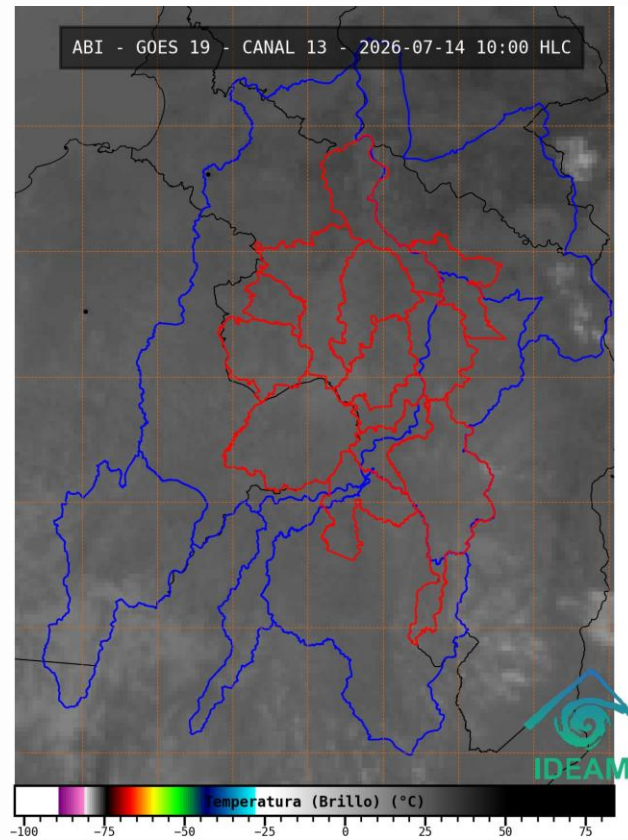
**Imagen de satélite IR 10:00 HLC**  
**Fuente: IDEAM**

**En las últimas hemos tenido cielo parcialmente nublado y tiempo seco**

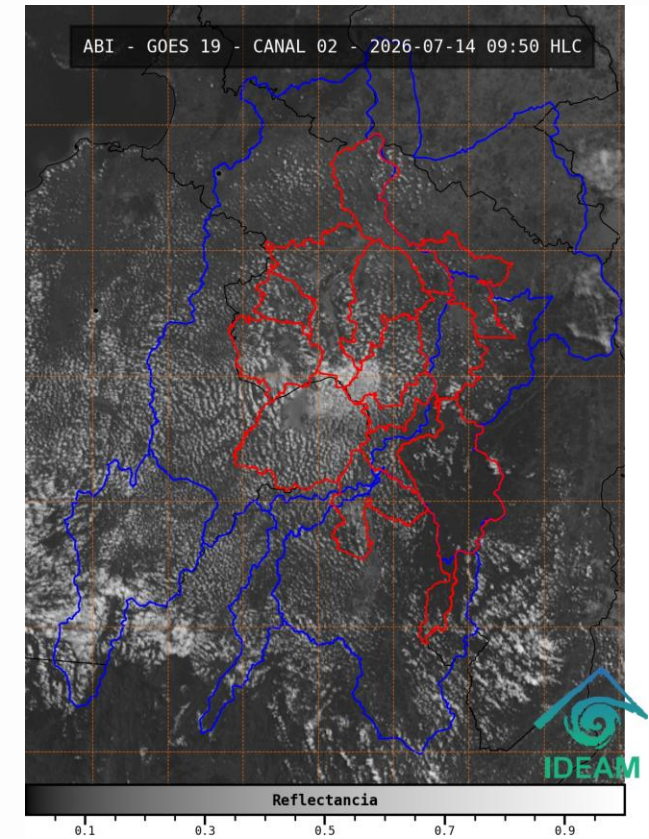
**Imagen de satélite VISIBLE 09:50 HLC**  
**Fuente: IDEAM**

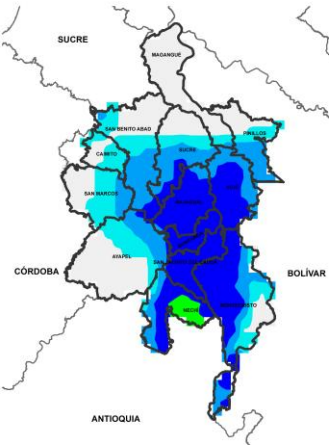
ACUMULADO DEL 14 AL 15 DE JULIO

**Precipitación:** tarde sin lluvias y baja cobertura de nubes. Para la jornada nocturna se prevén persistan las condiciones secas en la mayor parte de la región con baja probabilidad de lloviznas sobre Majagual, Nechí, San Jacinto del Cauca, Montecristo y Guaranda.

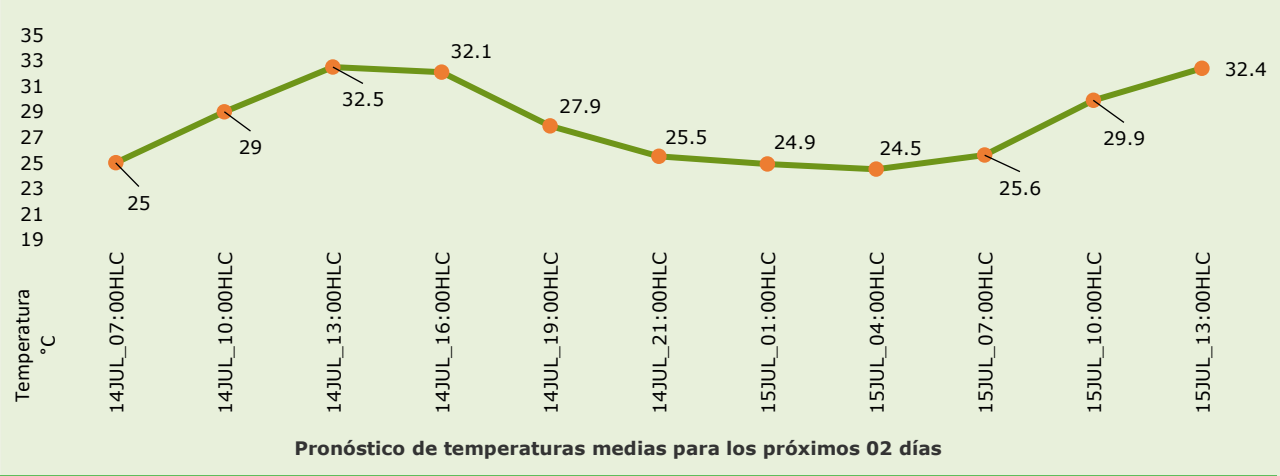
## PRONÓSTICO PARA EL MARTES 14 DE JULIO

**Temperatura:** En general, las temperaturas máximas oscilarán entre los 34°C y 37°C. Las mínimas estarán entre 23°C y 25°C.

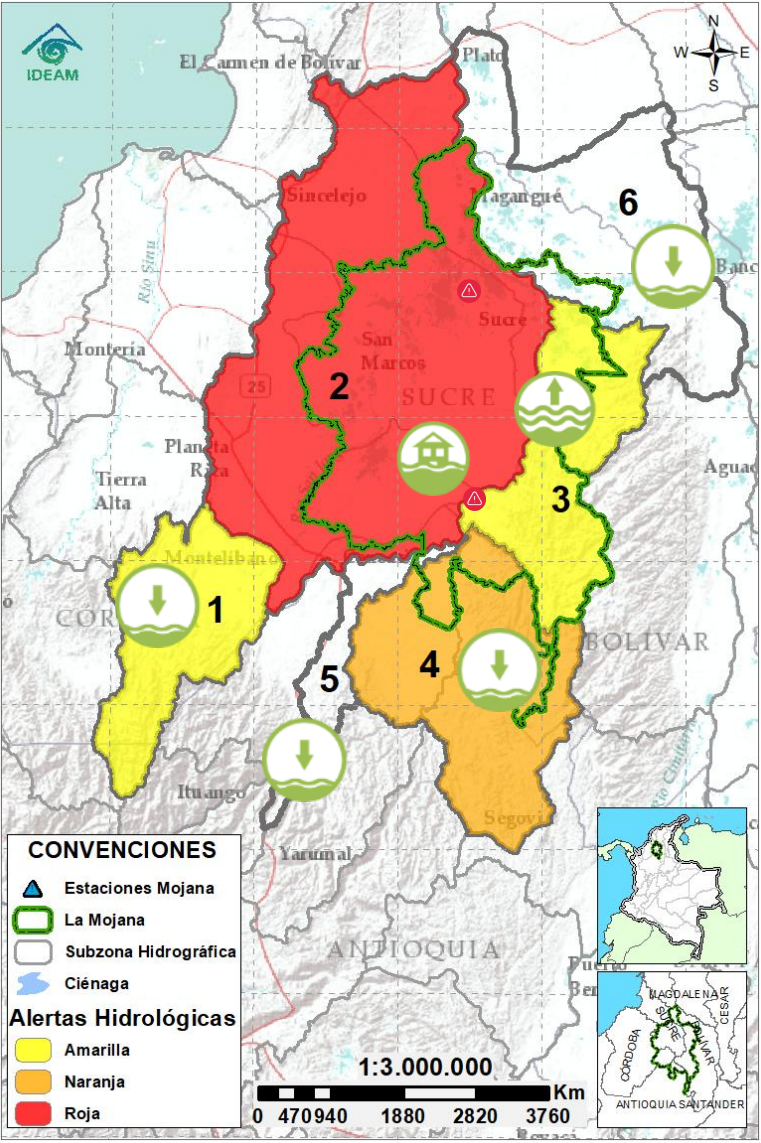
**Descripción condiciones hidrológicas:** se baja a alerta naranja el Bajo Nechí y a alerta amarilla las cuencas del Alto San Jorge y el río Caribona debido a la tendencia al ascenso de niveles entre hoy y mañana. En la cuenca baja del río San Jorge se espera transito de creciente entre hoy y mañana. En el río Cauca se espera estabilización de niveles, lo cual se verá reflejado en los cuerpos de agua asociados a Caregato los próximos días.

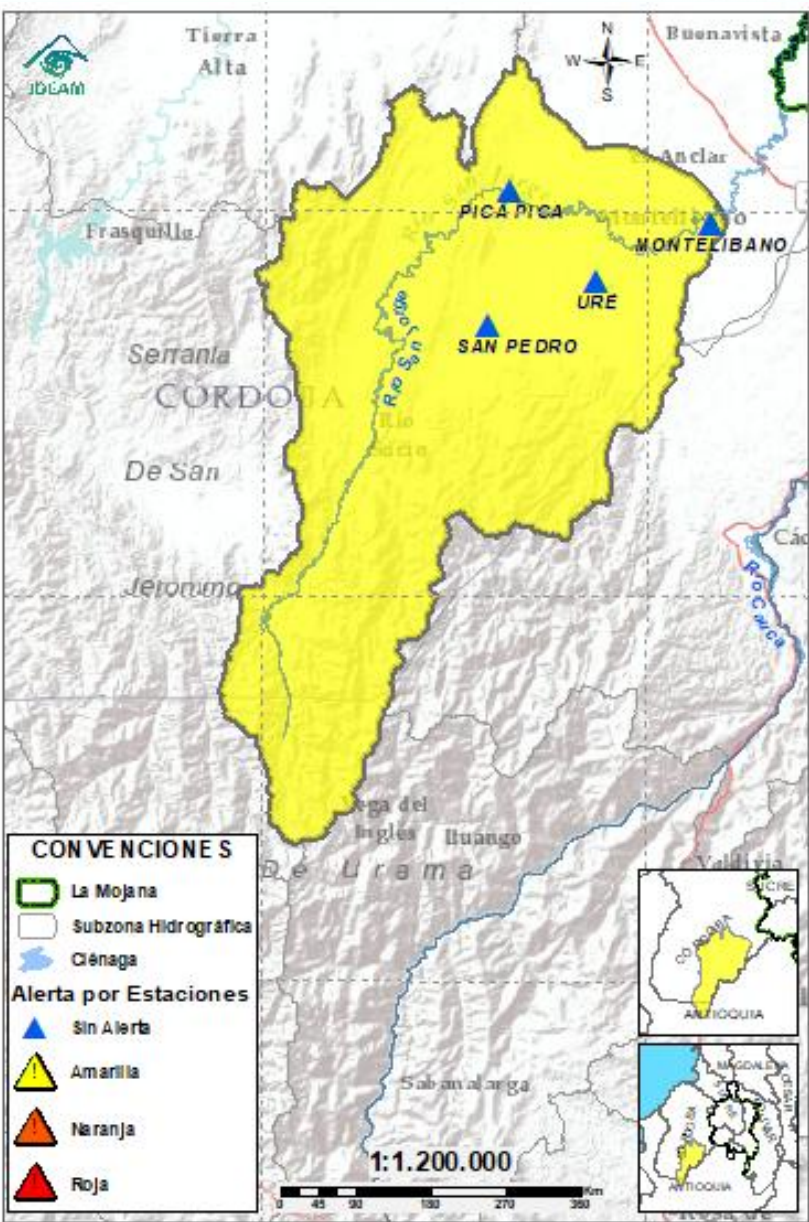
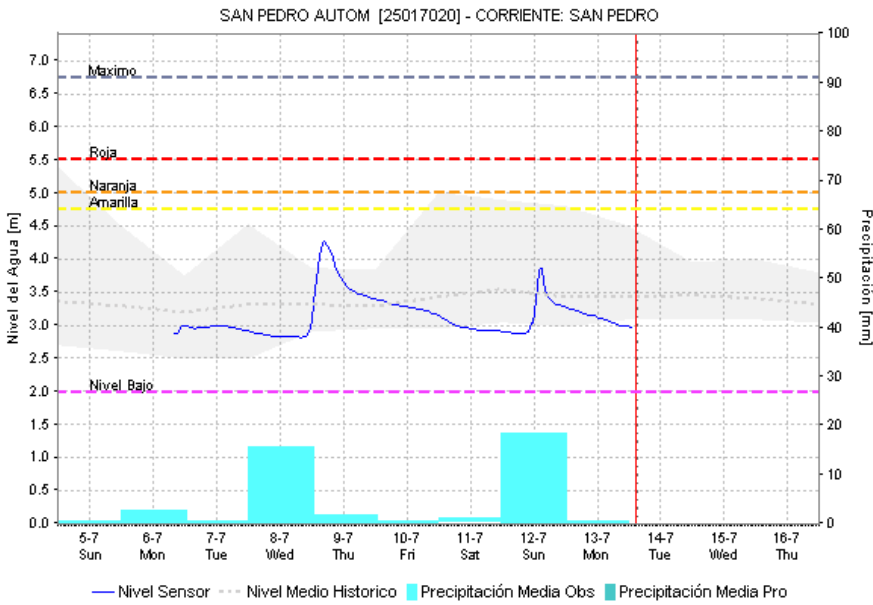
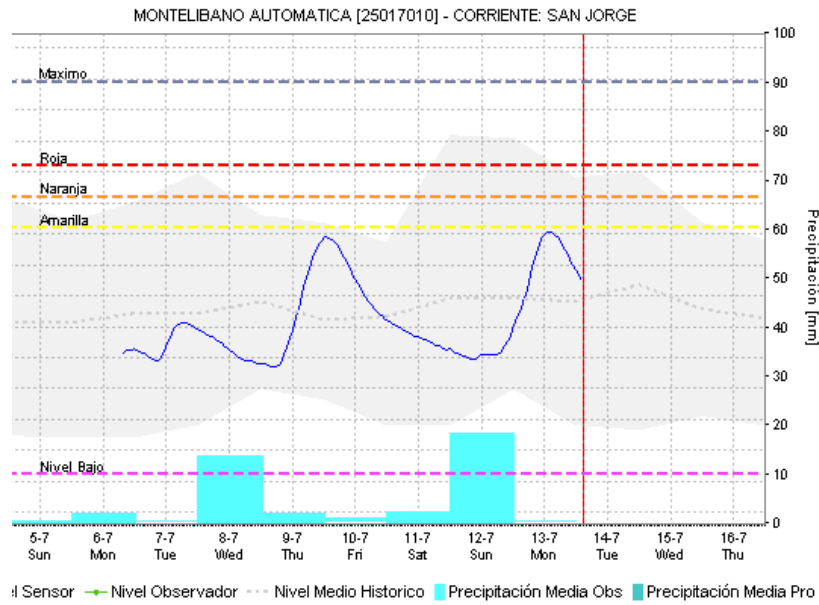
# 2.2.1. SUBZONA HIDROGRÁFICA DEL RIO SAN JORGE CUENCA ALTA

| Subzona hidrográfic<br>a | Alerta | Descripción |
|---|---|---|
| Cuenca alta<br>del río San<br>Jorge | | Descensos de nivel, se prevé que esta tendencia prevalezca entre hoy y mañana y se presenten nuevamente ascensos los siguientes días. |

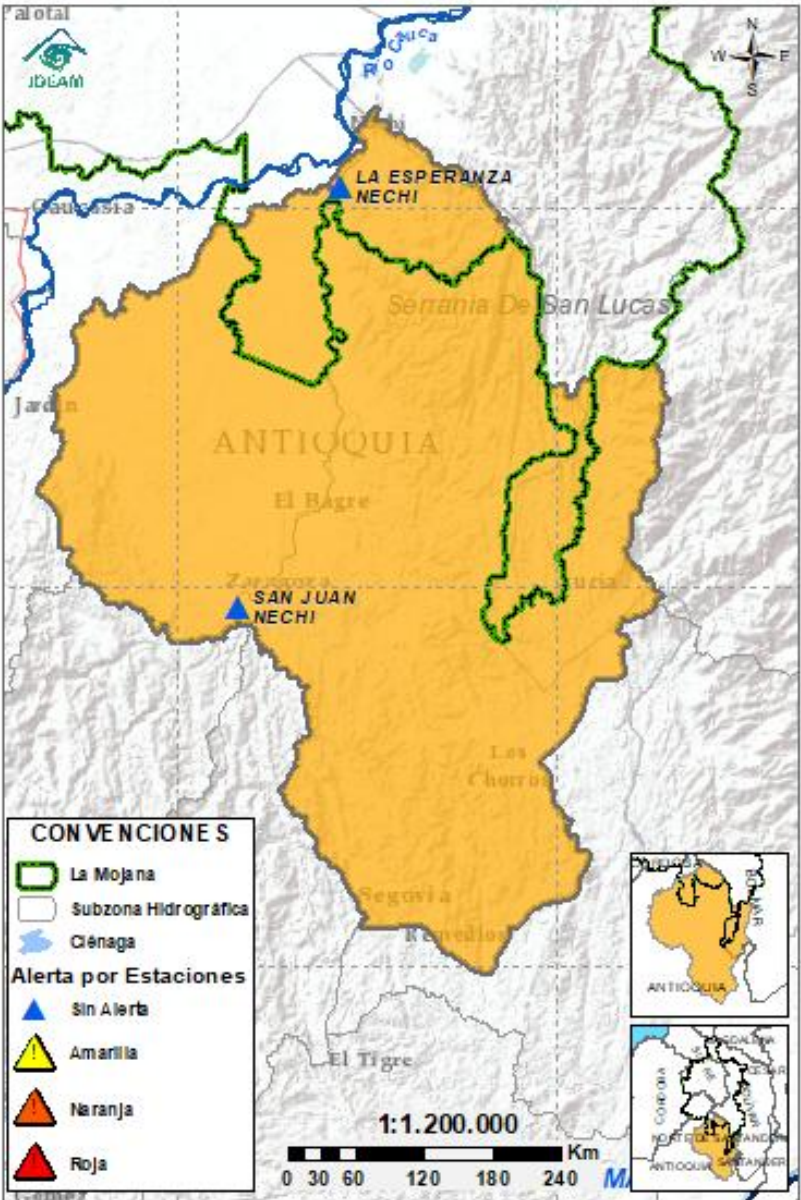
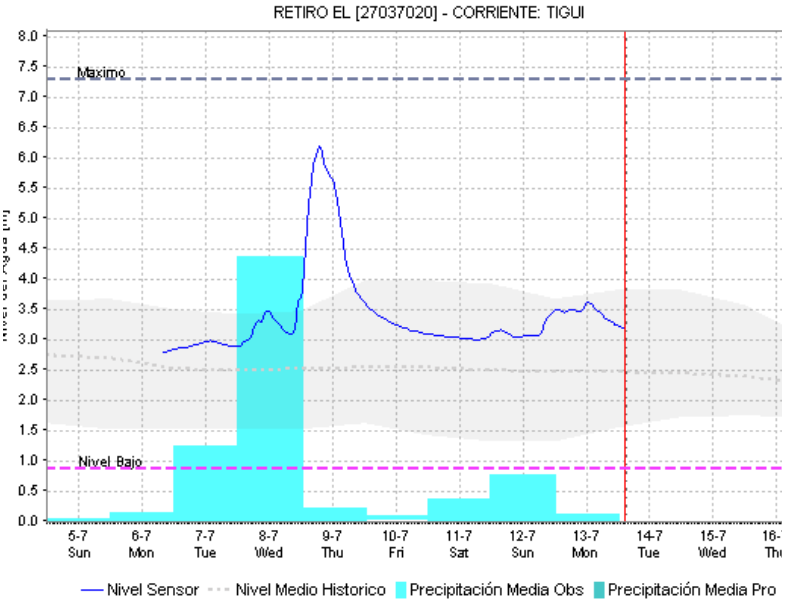
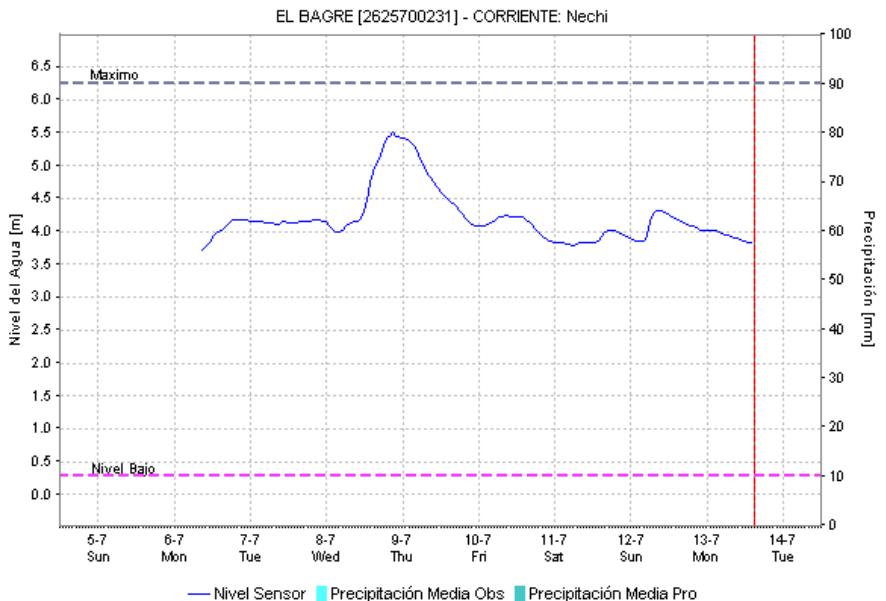
# 2.2.4. SUBZONA HIDROGRÁFICA DEL RIO NECHÍ CUENCA BAJA

| Subzona hidrográfica | Alerta | Descripción |
|---|---|---|
| Cuenca baja del río Nechí | | Descenso de niveles entre los ríos Tigui y Nechí en El Bagre. Posibilidad de nuevas crecientes en los aportantes del rio Nechí el fin de semana. |

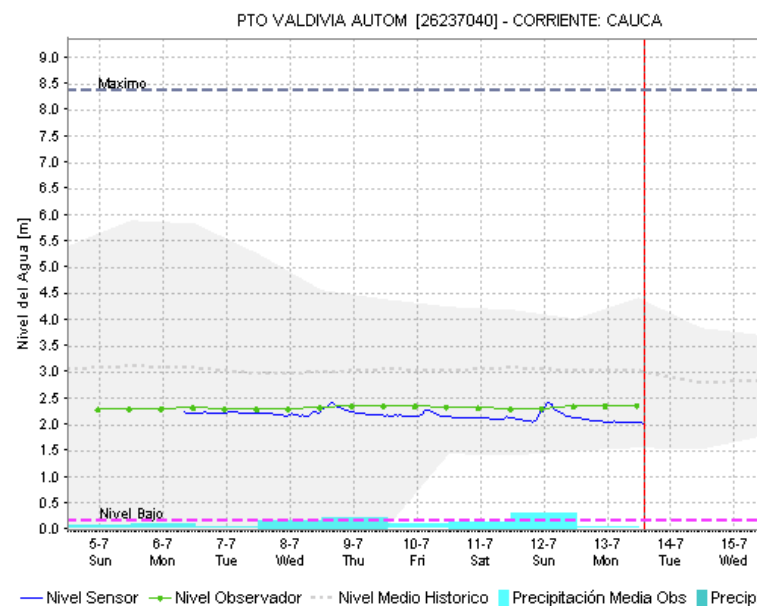
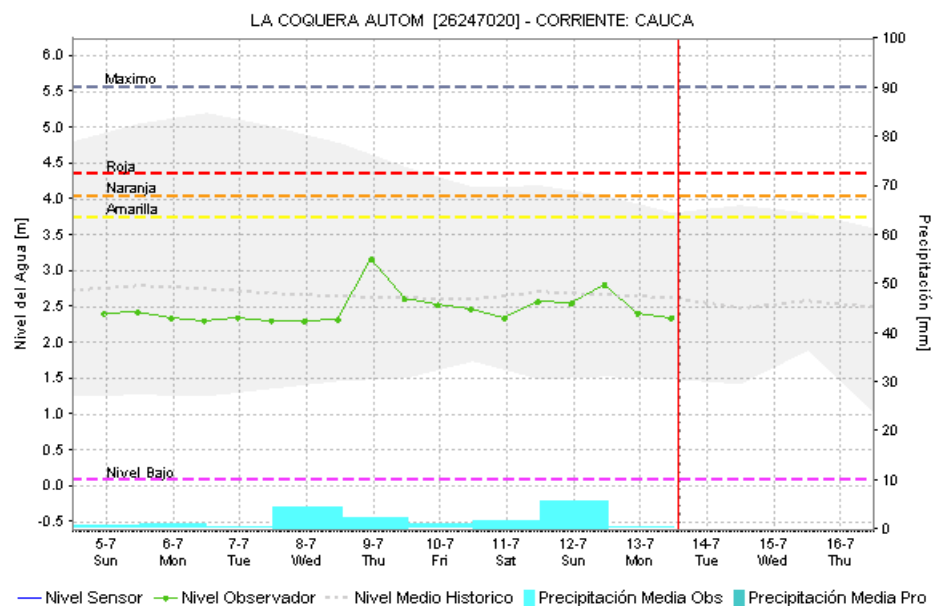
# 2.2.5. DIRECTOS AL CAUCA ENTRE PUERTO VALDIVIA Y NECHÍ

| Subzona hidrográfica | Alerta | Descripción |
|---|---|---|
| Directos al Cauca entre Puerto Valdivia y río Nechí | Sin alerta | Descenso de niveles, se espera que esta tendencia prevalezca entre hoy y mañana y se establezcan los niveles los siguientes días. |
