# LA MOJANA

## BOLETÍN HIDROMETEOROLÓGICO

**BOLETIN No: 131-026**

**Programa Estratégico de transformación de la Ecorregión de La Mojana**

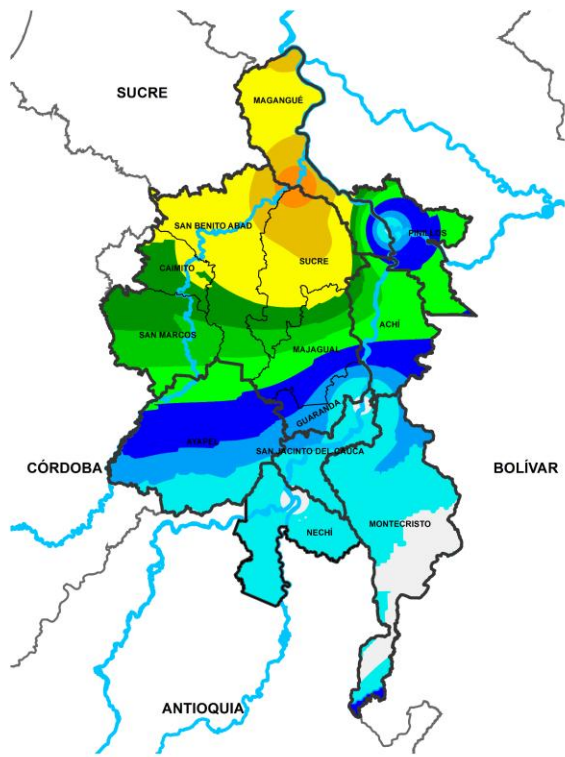
**Lluvia registrada el 18 julio de 2026**

0 0.1 1 2 4 6 8 10 15 20 30 40 60 80 >100  
Precipitación Acumulada (mm)  
**Precipitación acumulada**  
**18/07/2026 (07:00) – 19/07/2026 (07:00)**  
**Fuente: IDEAM**

**Precipitación:** se registraron precipitaciones de media intensidad distribuidas en la región, las mas abundantes sobre Sucre- Sucre.

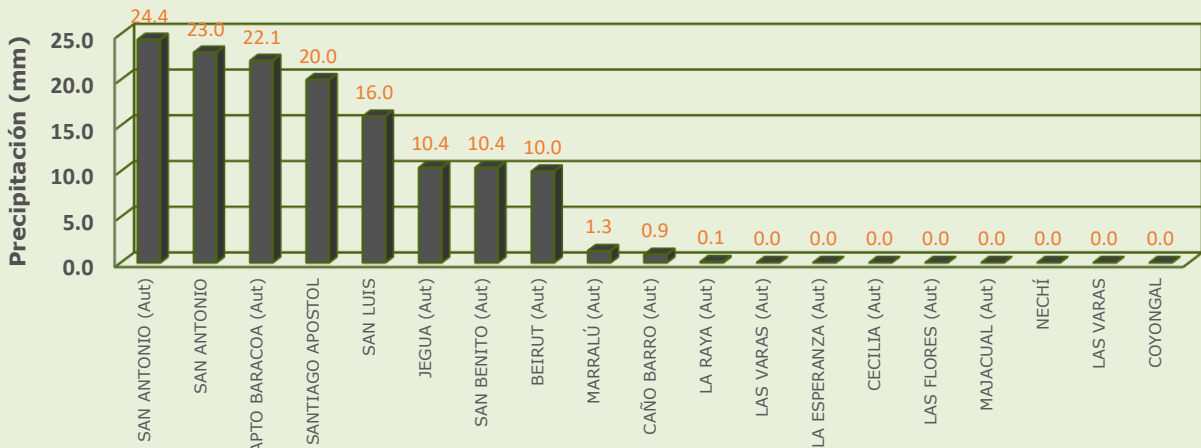
**Temperatura:** se registró una temperatura máxima de 39.4°C el 18 de julio en el municipio de Magangué y una mínima de 25.4°C en la madrugada del 19 de julio en el municipio de Magangué.

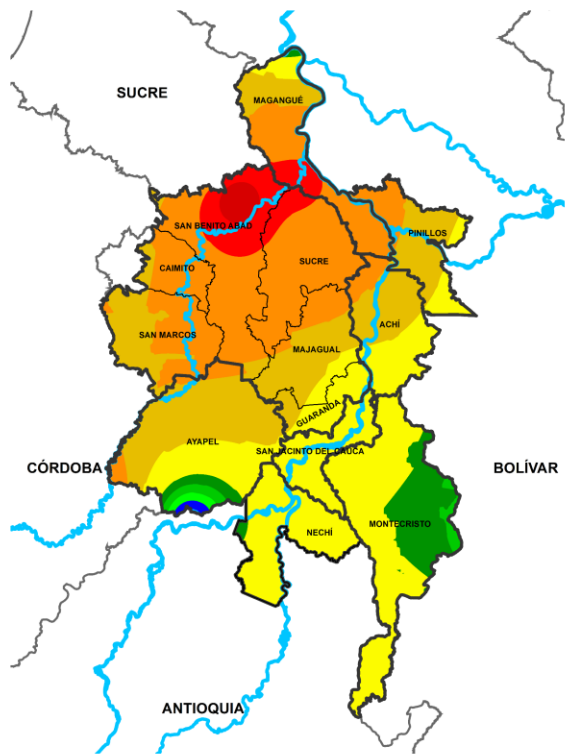
**Lluvia registrada el 19 julio de 2026**

**Precipitación acumulada**  
**19/07/2026 (07:00) – 20/07/2026 (07:00)**  
**Fuente: IDEAM**

**Precipitación:** tuvimos lluvias de media y alta intensidad distribuidas en el territorio mojanero, las precipitaciones más abundantes se presentaron sobre Sucre- Sucre y San Benito Abad.

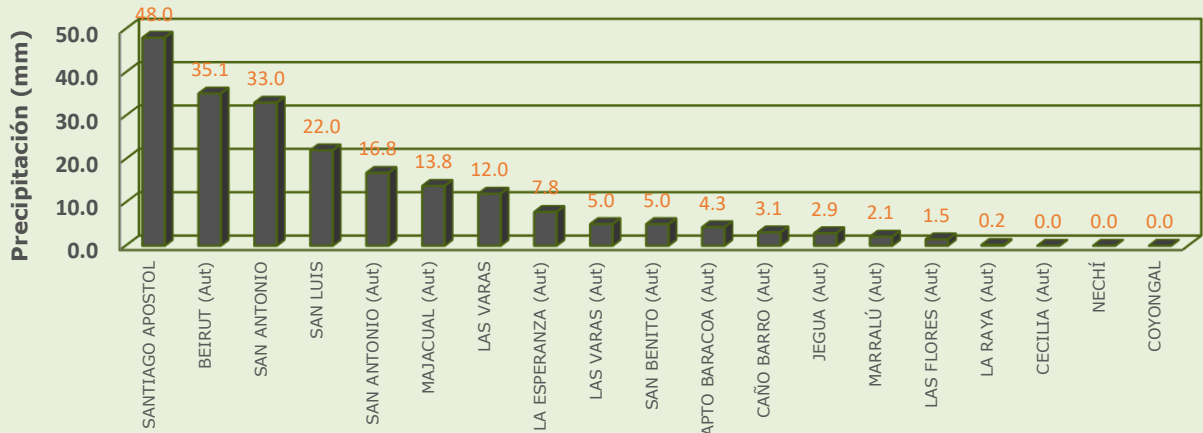
**Temperatura:** se registró una temperatura máxima de 34.6°C el 19 de julio en el municipio de Magangué y una mínima de 24.9°C en la madrugada del 20 de julio en el municipio de San Benito Abad.

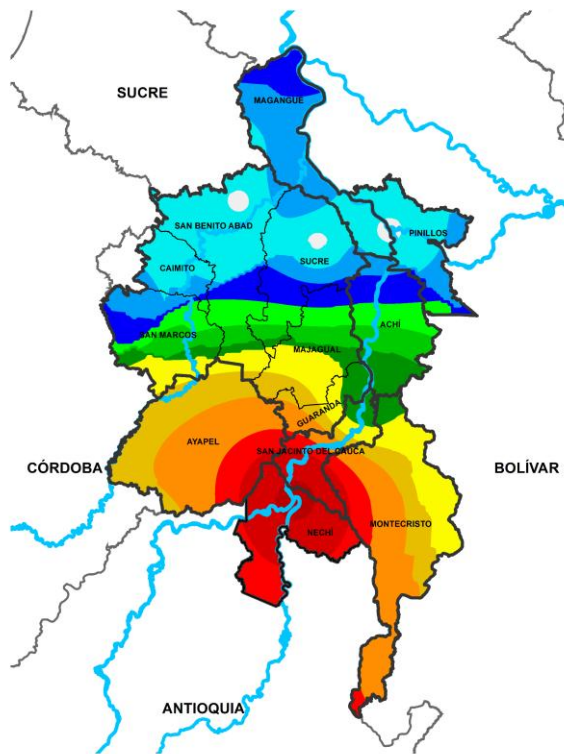
**Lluvia registrada el 20 julio de 2026**

0 0.1 1 2 4 6 8 10 15 20 30 40 60 80 >100  
Precipitación Acumulada (mm)  
**Precipitación acumulada**  
**20/07/2026 (07:00) – 21/07/2026 (07:00)**  
**Fuente: IDEAM**

**Precipitación:** tuvimos se presentaron lluvias de variada intensidad sobre La Mojana, las lluvias más fuertes se registraron en el sur de la región sobre Nechí.

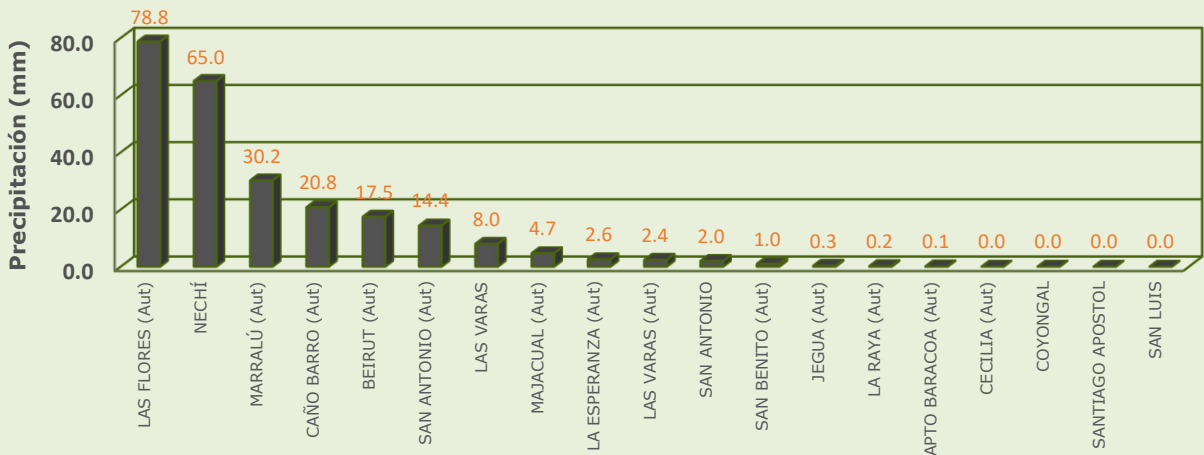
**Temperatura:** se registró una temperatura máxima de 30.8°C el 20 de julio en el municipio de Magangué y una mínima de 24.7°C en la noche del 20 de julio en el municipio de San Benito Abad.

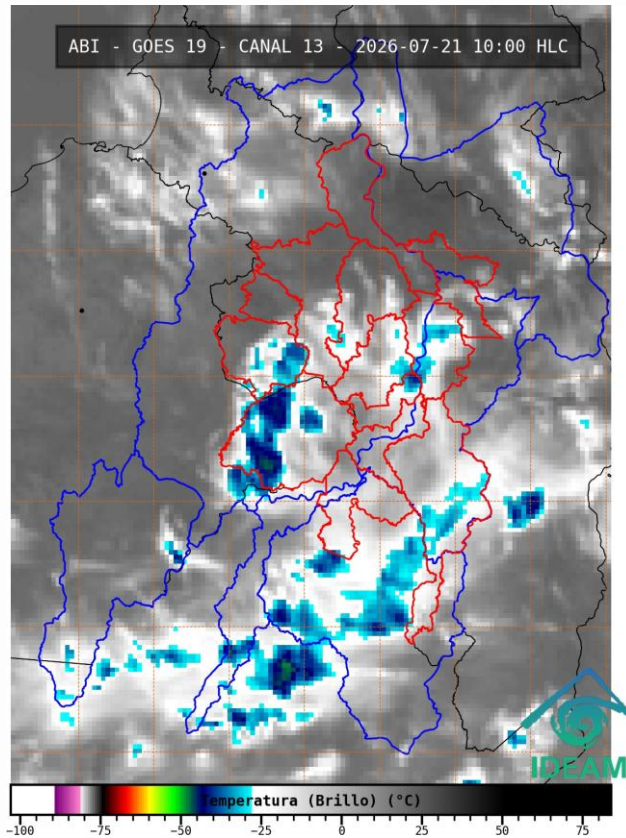
**Imagen de satélite IR 10:00 HLC**  
**Fuente: IDEAM**

**En las últimas hemos tenido cielo parcialmente nublado y tiempo seco**

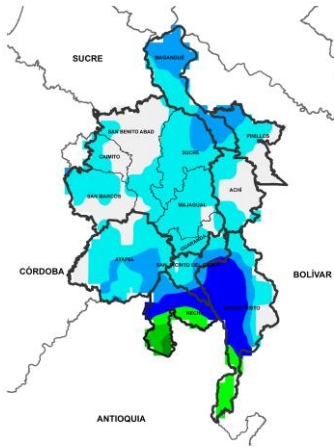
NOCHE DEL 21 DE JULIO

**Precipitación:** tarde sin lluvias y baja cobertura de nubes. Para la jornada nocturna se prevé aumento de nubosidad y lluvias de baja intensidad dispersas en la región, con mayor incidencia sobre Montecristo, Nechí, Ayapel, San Jacinto del Cauca, Achí y Majagual.

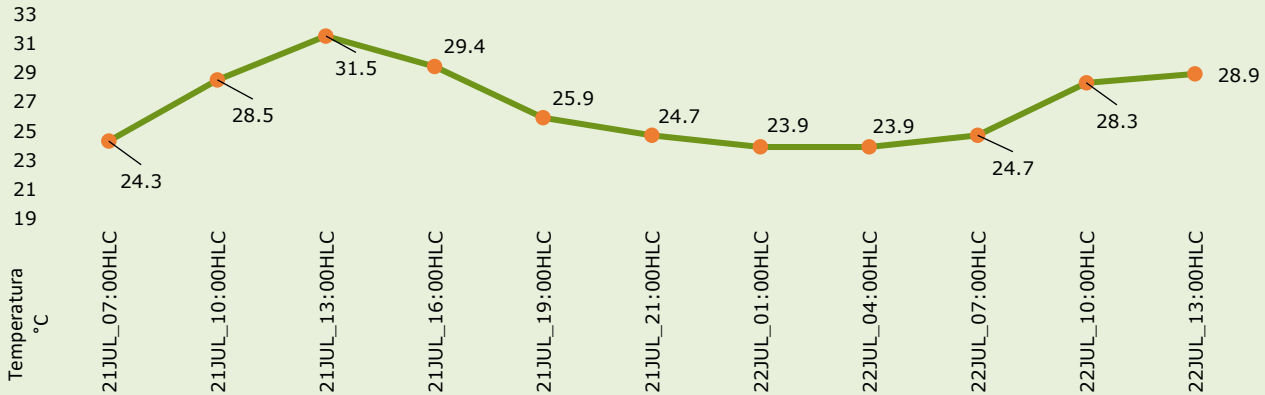
Pronóstico de temperaturas medias para los próximos 02 días

**Temperatura:** En general, las temperaturas máximas oscilarán entre los 32°C y 35°C. Las mínimas estarán entre 23°C y 25°C.

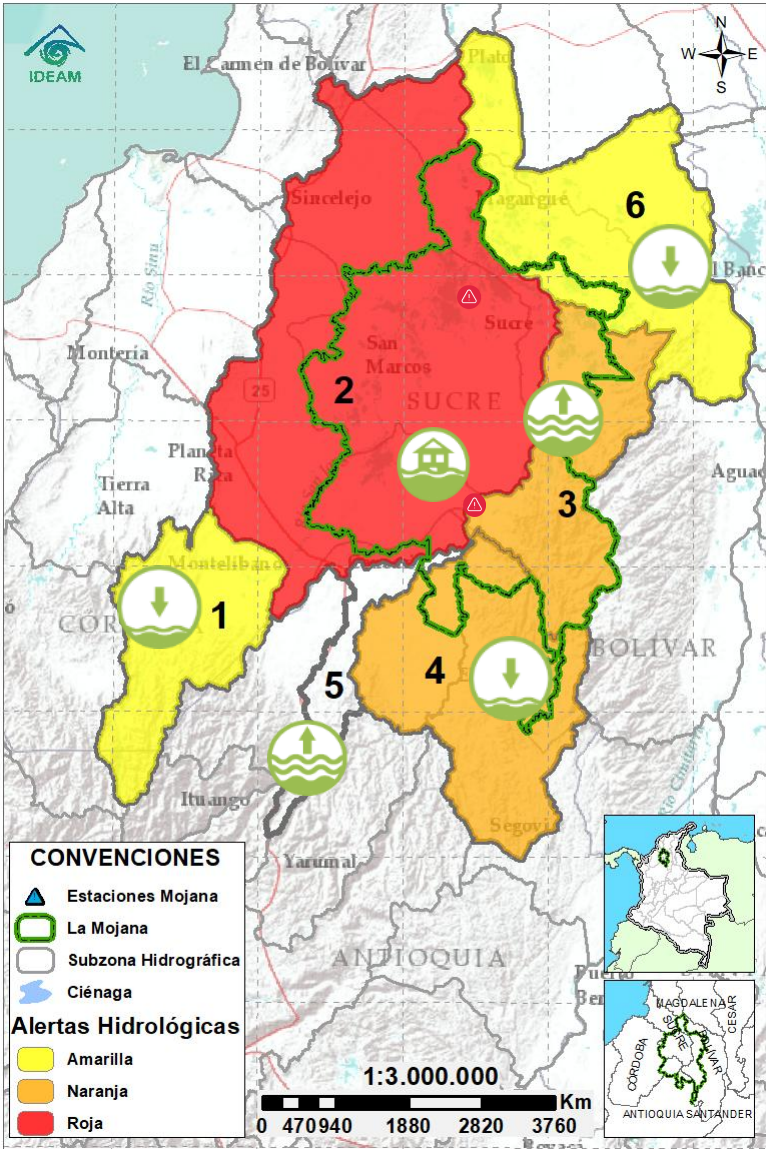
**Descripción condiciones hidrológicas:** se tienen en alerta naranja las cuencas del Bajo Nechí y el río Caribona y en alerta amarilla el Alto San Jorge y el Bajo Magdalena debido a la probabilidad de ascensos los próximos días. Probabilidad de ascensos en el río Cauca los próximos días, lo cual se vería reflejado en los cuerpos de agua asociados a Caregato. Probabilidad de ascenso de niveles en el Bajo Magdalena entre el Banco y Plato.

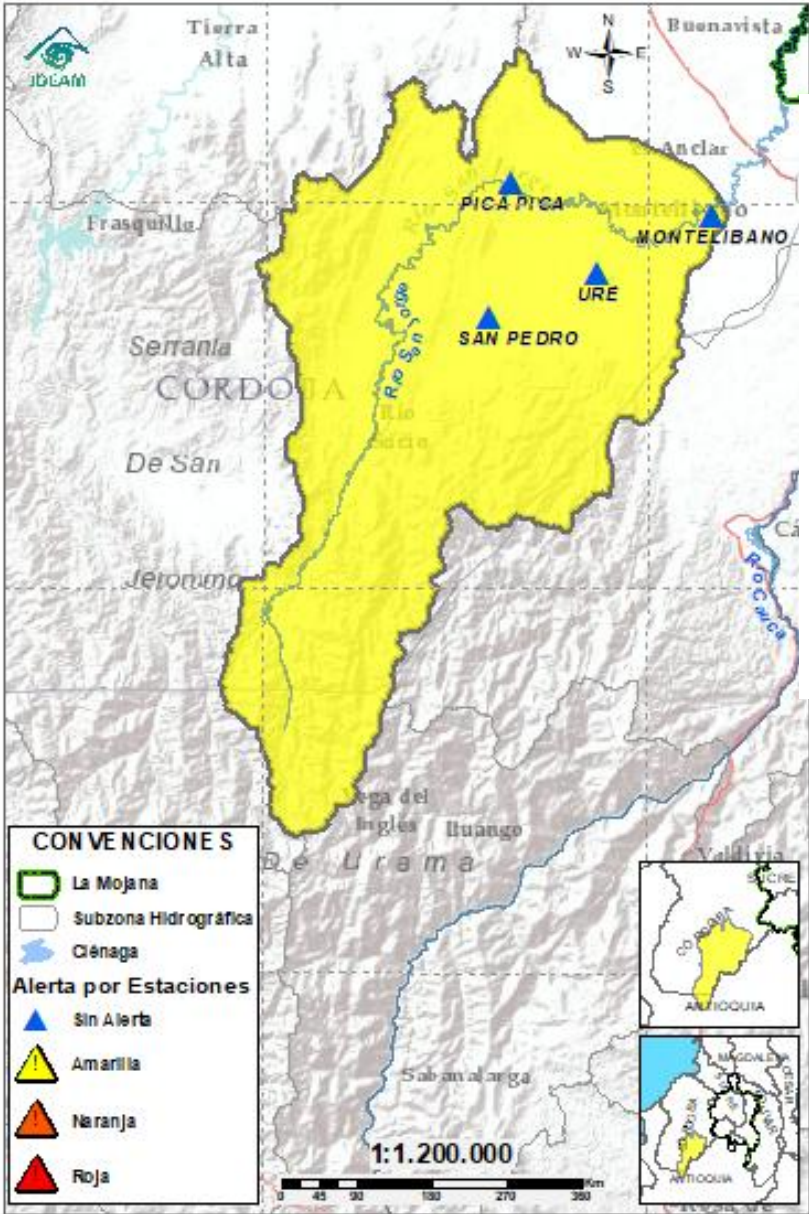
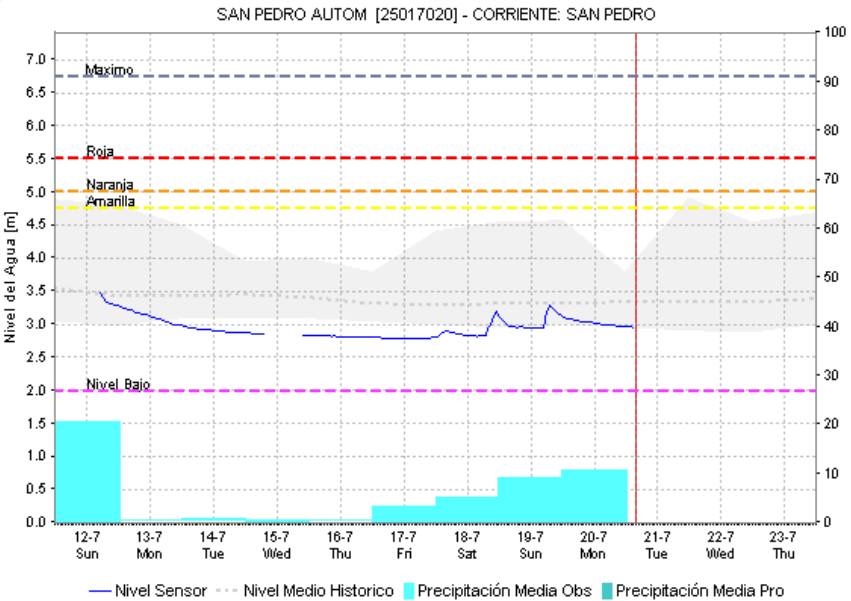
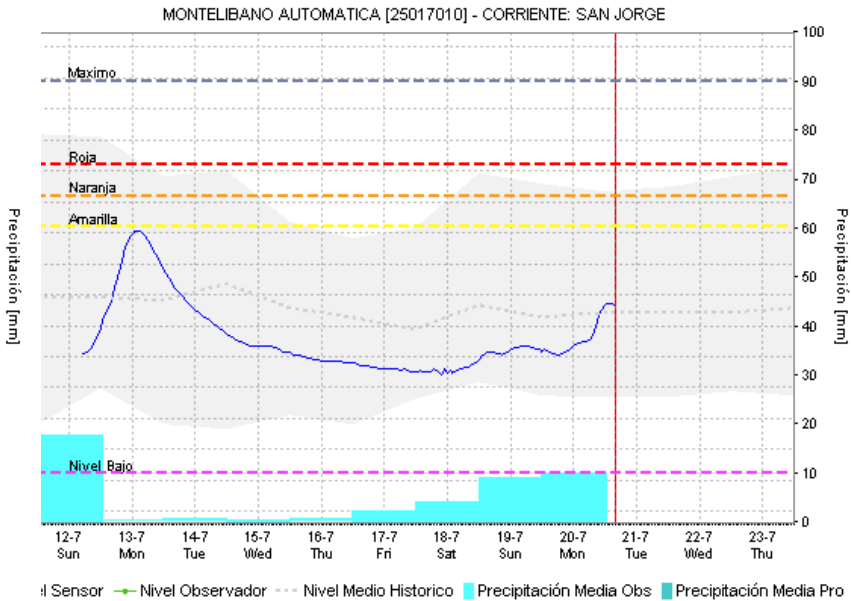
# 2.2.1. SUBZONA HIDROGRÁFICA DEL RIO SAN JORGE CUENCA ALTA

| Subzona hidrográfic<br>a | Alerta | Descripción |
|---|---|---|
| Cuenca alta<br>del río San<br>Jorge | | Descensos de nivel, probabilidad de ascensos en los aportantes al rio San Jorge los siguientes días. |

| Alerta | Zona Hidrográfica | Subzona o Cuenca Hidrográfica | Condición predominante | Descripción de la alerta hidrológica |
|---|---|---|---|---|
| | 1 | Bajo Magdalena-Cauca - San Jorge | Alto San Jorge | <b>Niveles en descenso</b><br>Descensos de nivel, probabilidad de ascensos en los aportantes al río San Jorge los siguientes días. |

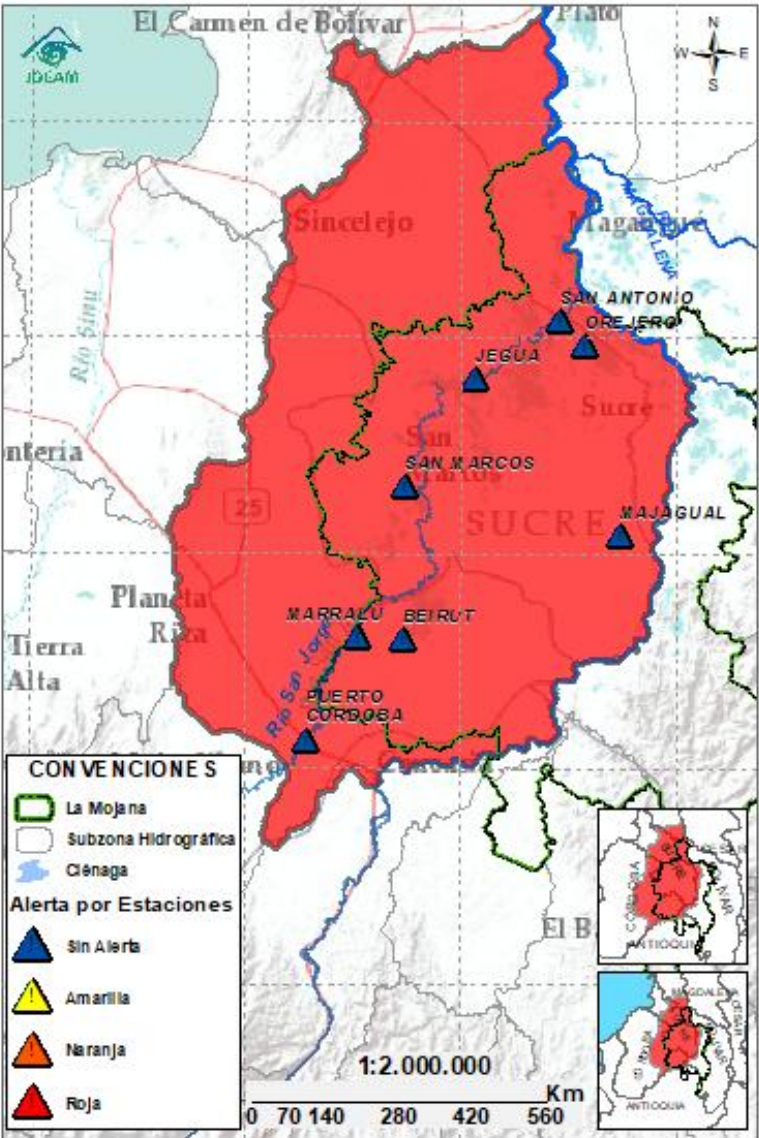
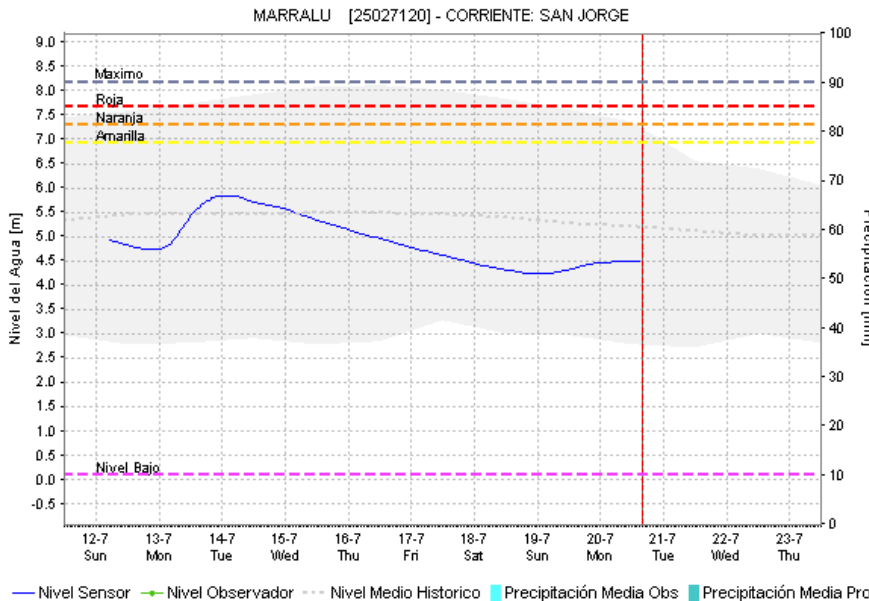
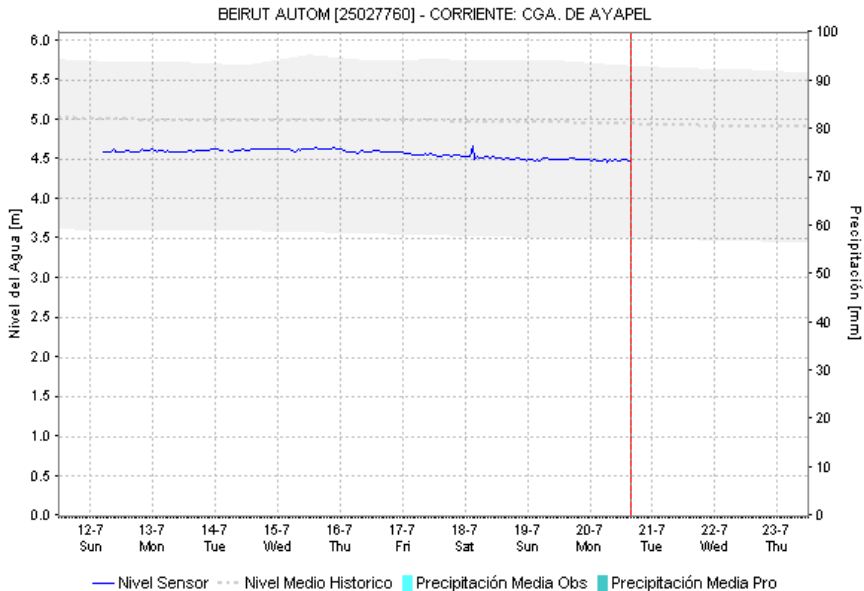
# 2.2.2. SUBZONA HIDROGRÁFICA DEL RIO SAN JORGE CUENCA BAJA

| Subzona hidrográfic<br>a | Alerta | Descripción |
|---|---|---|
| Cuenca baja<br>del río San<br>Jorge | | Se espera ascenso de niveles en los cuerpos de agua asociados al rompimiento en Caregato, así como en el río San Jorge los próximos días. Permanencia de áreas inundadas por el rompimiento. |

| Alerta | Zona Hidrográfica | Subzona o Cuenca Hidrográfica | Condición predominante | Descripción de la alerta hidrológica |
|---|---|---|---|---|
| | 2 | Bajo Magdalena-Cauca - San Jorge | Bajo San Jorge | <b>Inundación</b><br>Se espera ascenso de niveles en los cuerpos de agua asociados al rompimiento en Caregato, así como en el río San Jorge los próximos días. Permanencia de áreas inundadas por el rompimiento. |

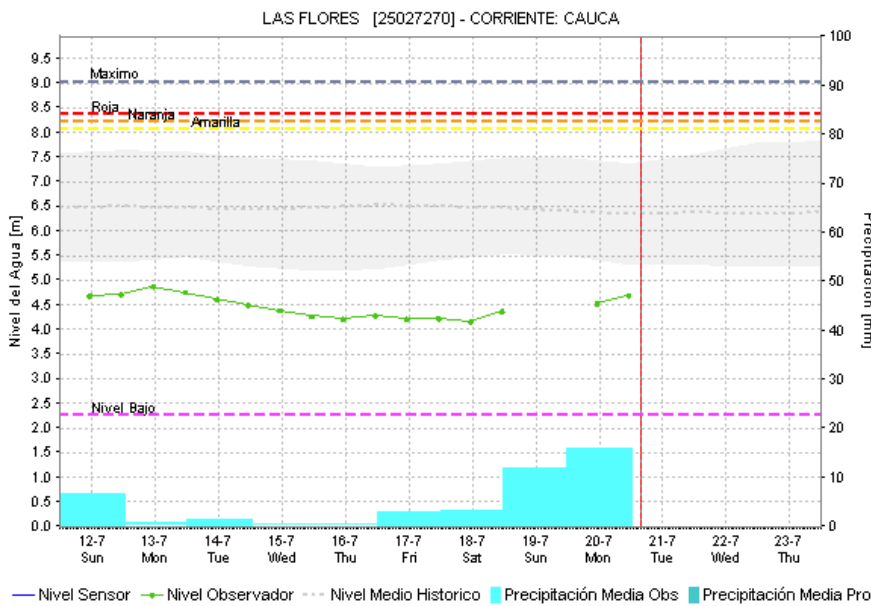
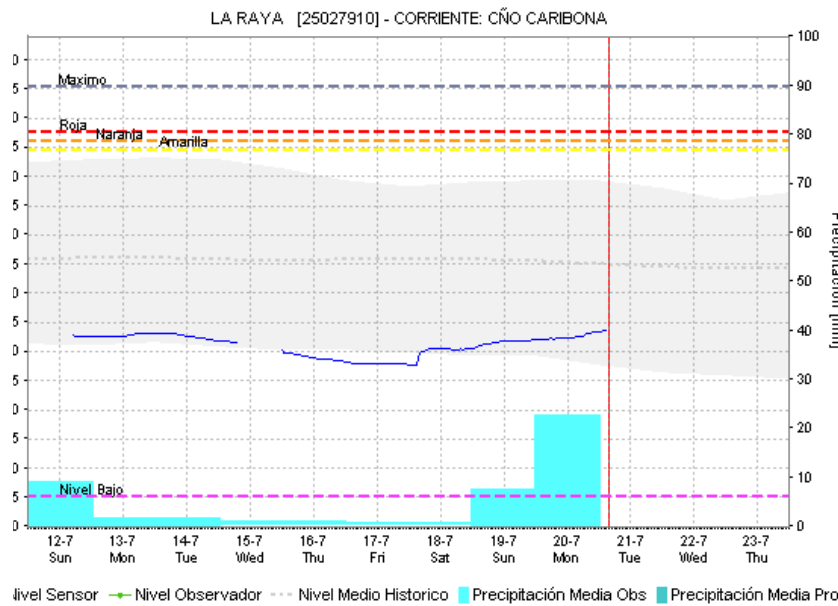
# 2.2.3. DIRECTOS AL BAJO CAUCA – CIENAGA DE LA RAYA ENTRE EL RIO NECHÍ Y EL BRAZO DE LOBA

| Subzona hidrográfica | Alerta | Descripción |
|---|---|---|
| Directos al bajo Cauca- Ciénaga La Raya entre el río Nechí y Brazo de Loba | | Probabilidad de ascensos en la cuenca del río Caribona y en el río Cauca los próximos días. |
| | | Alerta puntual en el sector Caregato (San Jacinto del Cauca, Bolívar), por ingreso del río Cauca hacia el Bajo San Jorge.(06/05/2024). |

| Alerta | Zona Hidrográfica | Subzona o Cuenca Hidrográfica | Condición predominante | Descripción de la alerta hidrológica |
|---|---|---|---|---|
| | 3 | Bajo Magdalena-Cauca - San Jorge | Directos al Bajo Cauca- ciénaga La Raya entre el río Nechí y Brazo de Loba | <b>Niveles en ascenso</b><br>Probabilidad de ascensos en la cuenca del río Caribona y en el río Cauca los próximos días. |

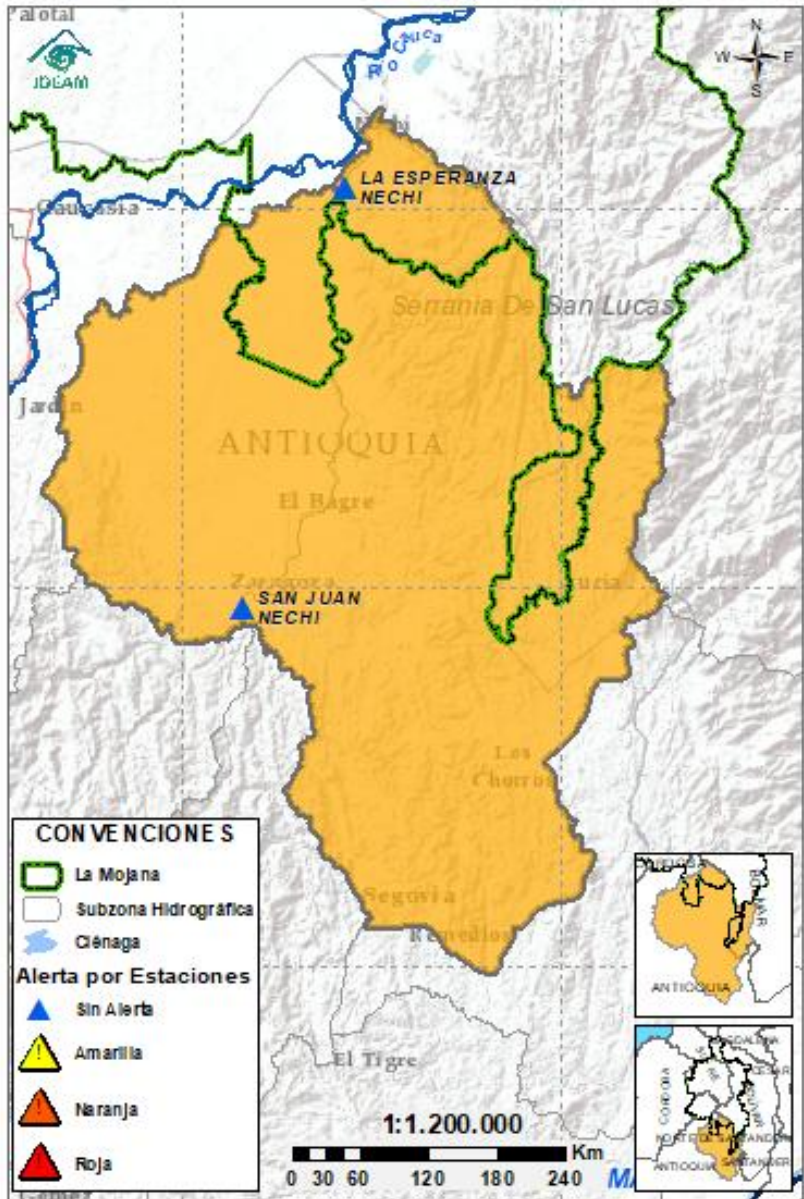
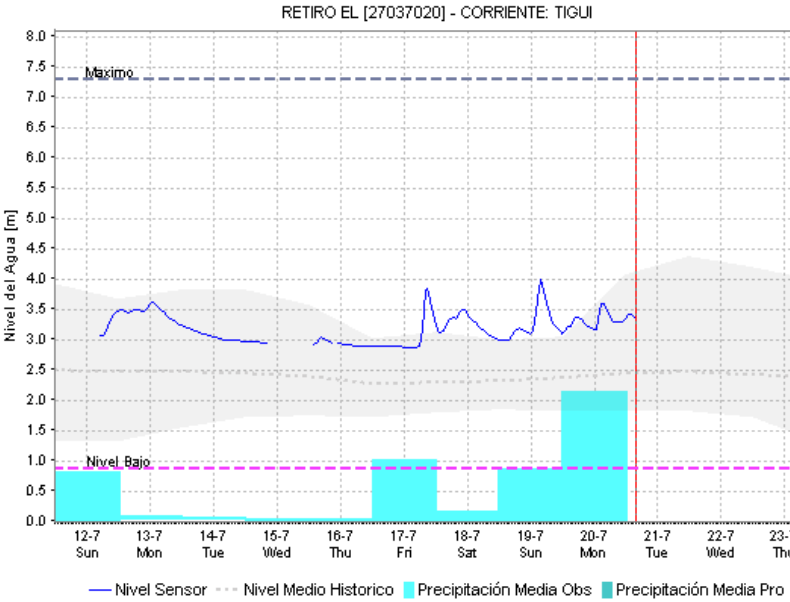
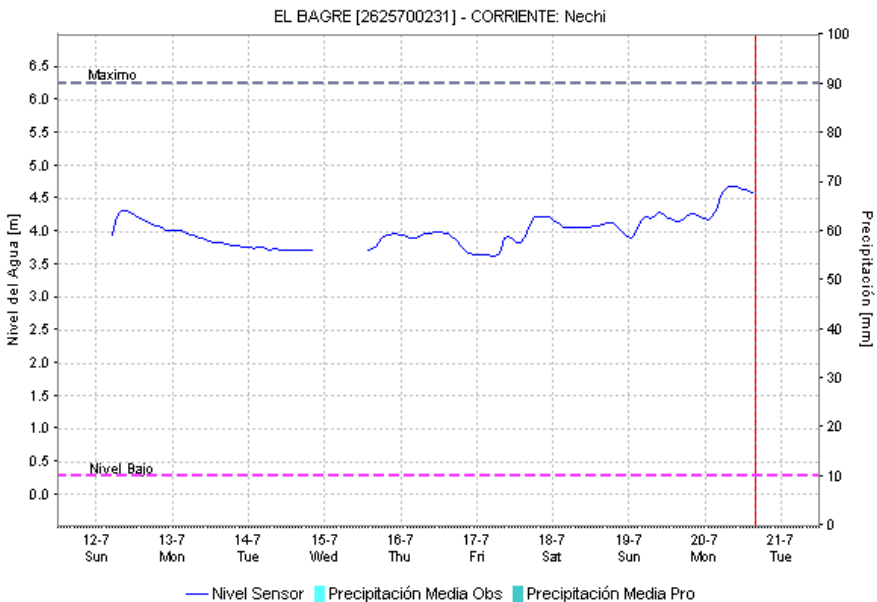
# 2.2.4. SUBZONA HIDROGRÁFICA DEL RIO NECHÍ CUENCA BAJA

| Subzona hidrográfica | Alerta | Descripción |
|---|---|---|
| Cuenca baja del río Nechí | | Descenso de niveles en el río Tigui y en el río Nechí en el Bagre. Posibilidad de nuevos ascensos en los aportantes del río Nechí los próximos días. |

| Alerta | Zona Hidrográfica | Subzona o Cuenca Hidrográfica | Condición predominante | Descripción de la alerta hidrológica |
|---|---|---|---|---|
| | 4 | Nechí | Bajo Nechí y Directos al Bajo Nechí | <b>Niveles en descenso</b><br>Descenso de niveles en el río Tigui y en el río Nechí en el Bagre. Posibilidad de nuevos ascensos en los aportantes del río Nechí los próximos días. |

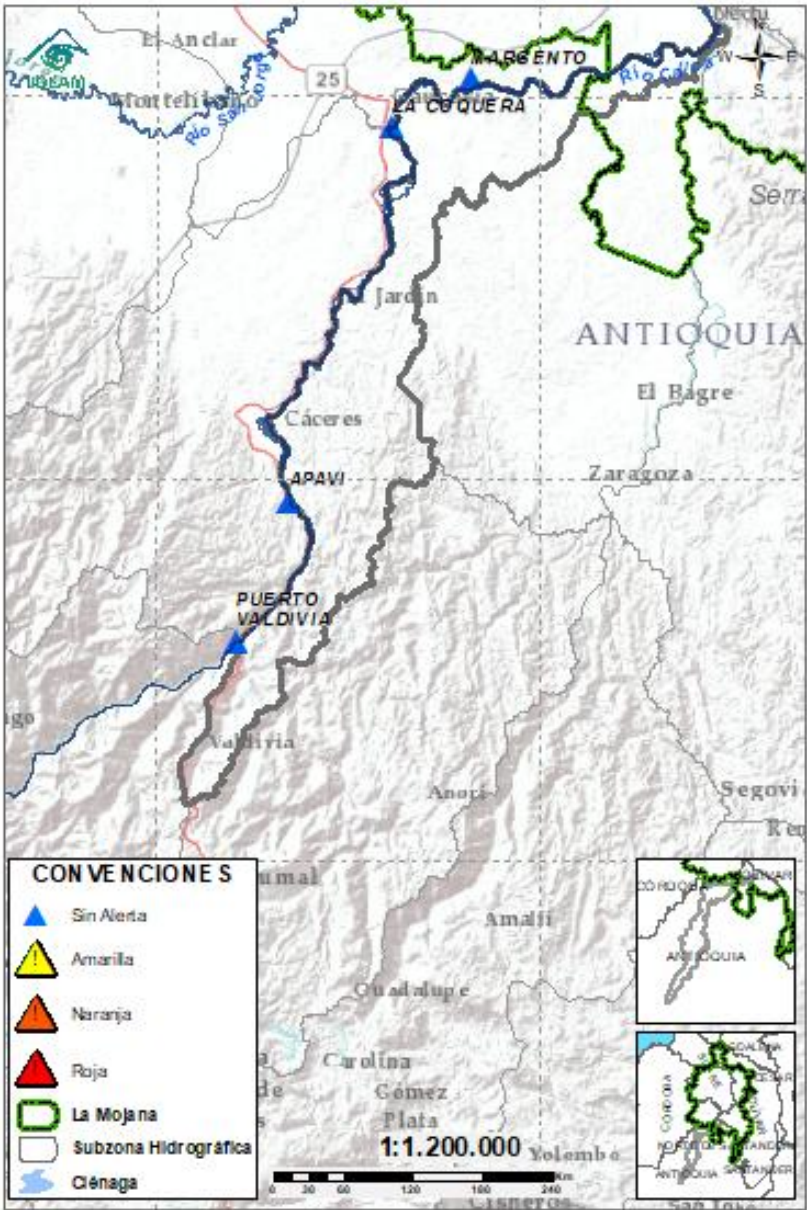
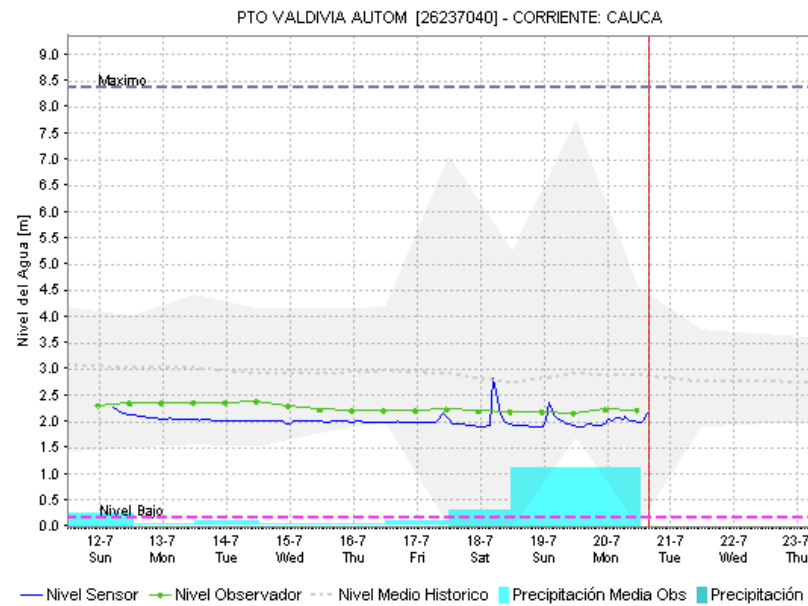
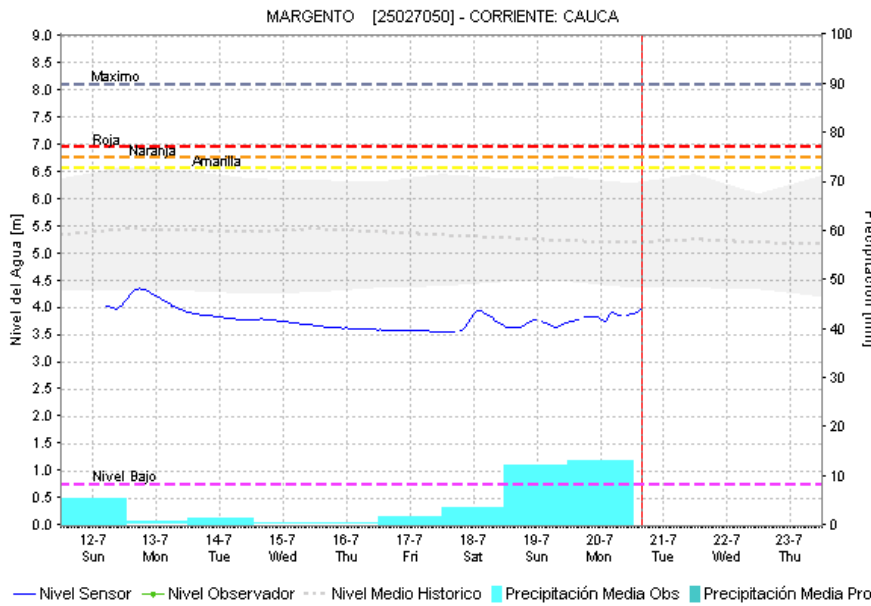
# 2.2.5. DIRECTOS AL CAUCA ENTRE PUERTO VALDIVIA Y NECHÍ

| Subzona hidrográfica | Alerta | Descripción |
|---|---|---|
| Directos al Cauca entre Puerto Valdivia y río Nechí | Sin alerta | Ascenso de niveles, se espera que esta tendencia prevalezca los proximos dias. |

| Alerta | Zona Hidrográfica | Subzona o Cuenca Hidrográfica | Condición predominante | Descripción de la alerta hidrológica |
|---|---|---|---|---|
| <b>Sin alerta</b> | 5 | Cauca | Directos al Cauca entre Puerto Valdivia y río Nechí | <b>Niveles en ascenso</b><br>Ascenso de niveles, se espera que esta tendencia prevalezca los proximos días. |

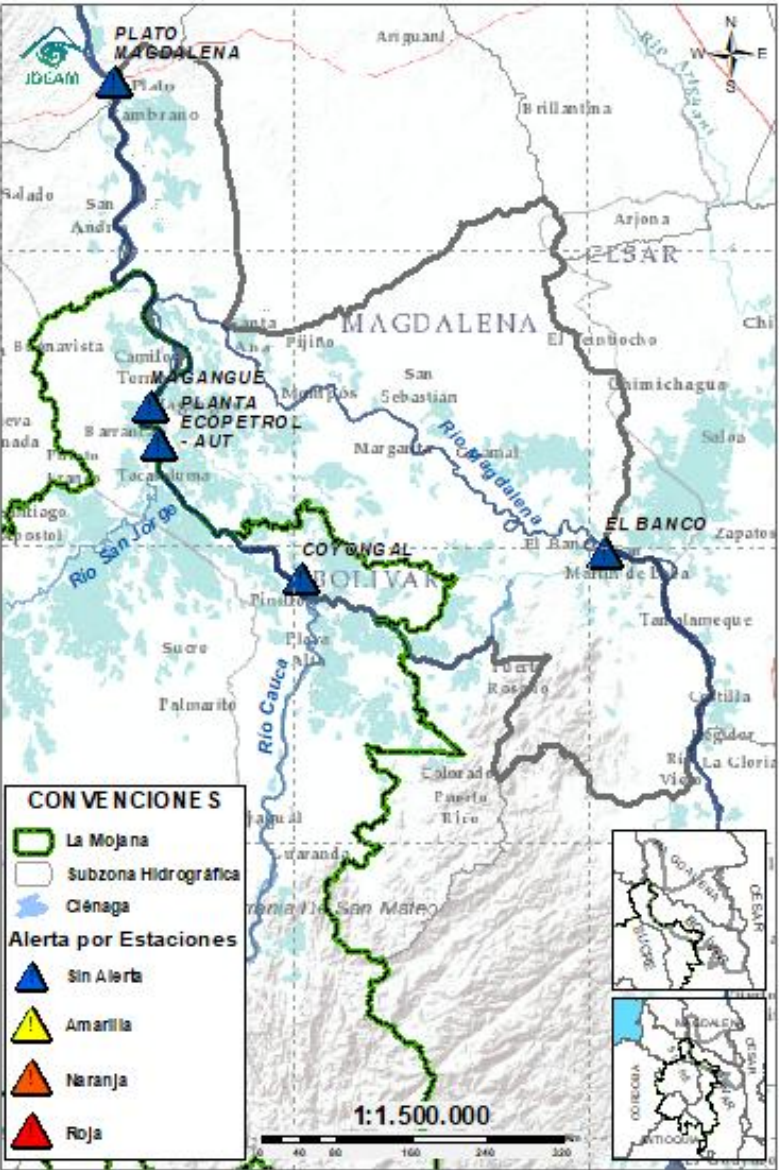
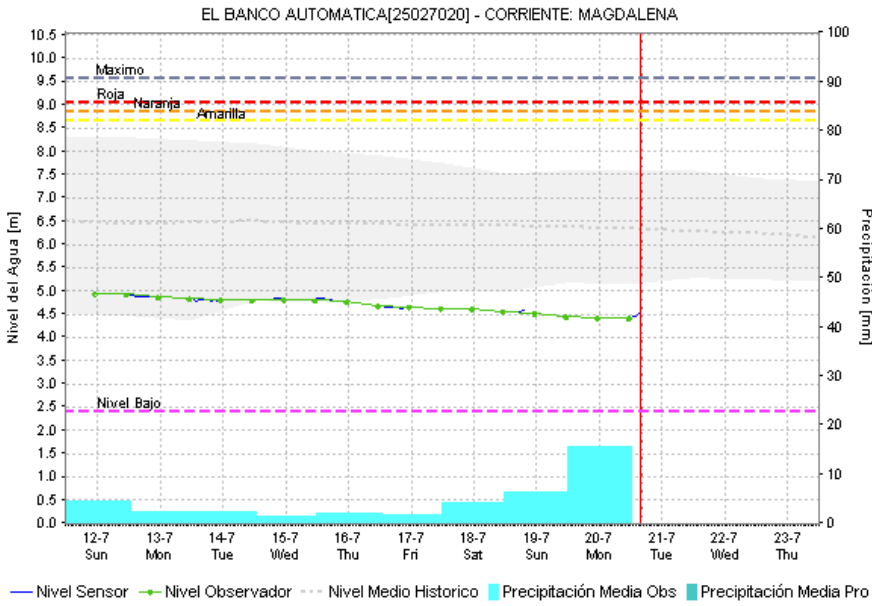
# 2.2.6. DIRECTOS AL BAJO MAGDALENA ENTRE EL BANCO Y PLATO

| Subzona hidrográfica | Alerta | Descripción |
|---|---|---|
| Directos Bajo Magdalena entre el Banco y el Plato | Sin alerta | Probabilidad de ascensos en el Bajo Magdalena entre el Banco y Plato los proximos dias. |

| Alerta | Zona Hidrográfica | Subzona o Cuenca Hidrográfica | Condición predominante | Descripción de la alerta hidrológica |
|---|---|---|---|---|
| | 6 | Bajo Magdalena | Directos Bajo Magdalena entre El Banco y Plato | <b>Niveles en descenso</b><br>Probabilidad de ascensos en el Bajo Magdalena entre el Banco y Plato los proximos días. |
