LA MOJANA

BOLETÍN HIDROMETEOROLÓGICO

San Marcos, Sucre 16 de febrero de 2026

BOLETIN No: 031-2026

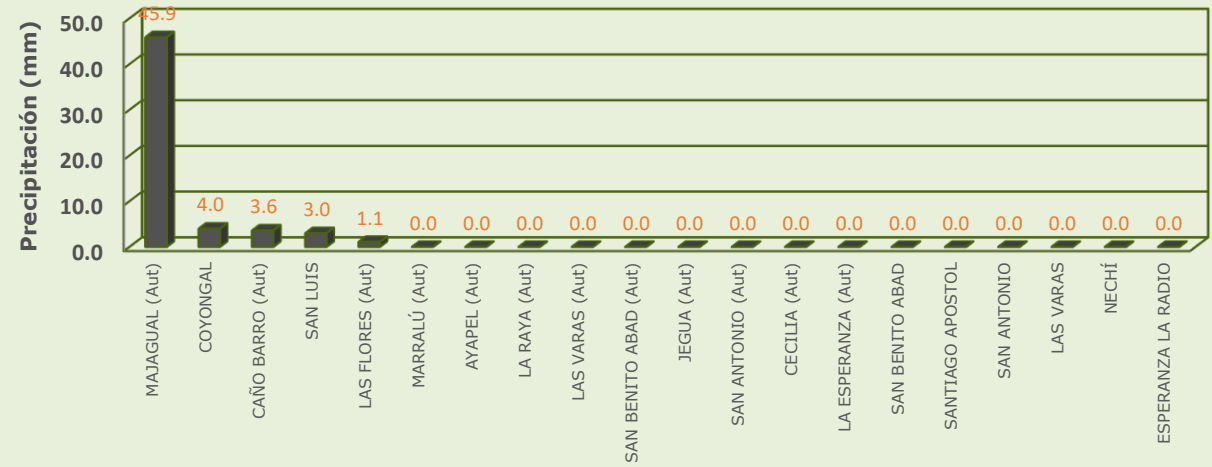
Lluvia registrada el 13 febrero de 2026

Temperatura: se registró una temperatura máxima de 34.8°C el 13 de febrero en el municipio de Magangué y una mínima de 23.6°C en la madrugada del 14 de febrero en el municipio de Magangué.
