BOLETÍN HIDROMETEOROLÓGICO DE LA MOJANA

San Marcos, Sucre 07 de abril de 2022

BOLETÍN No: 561

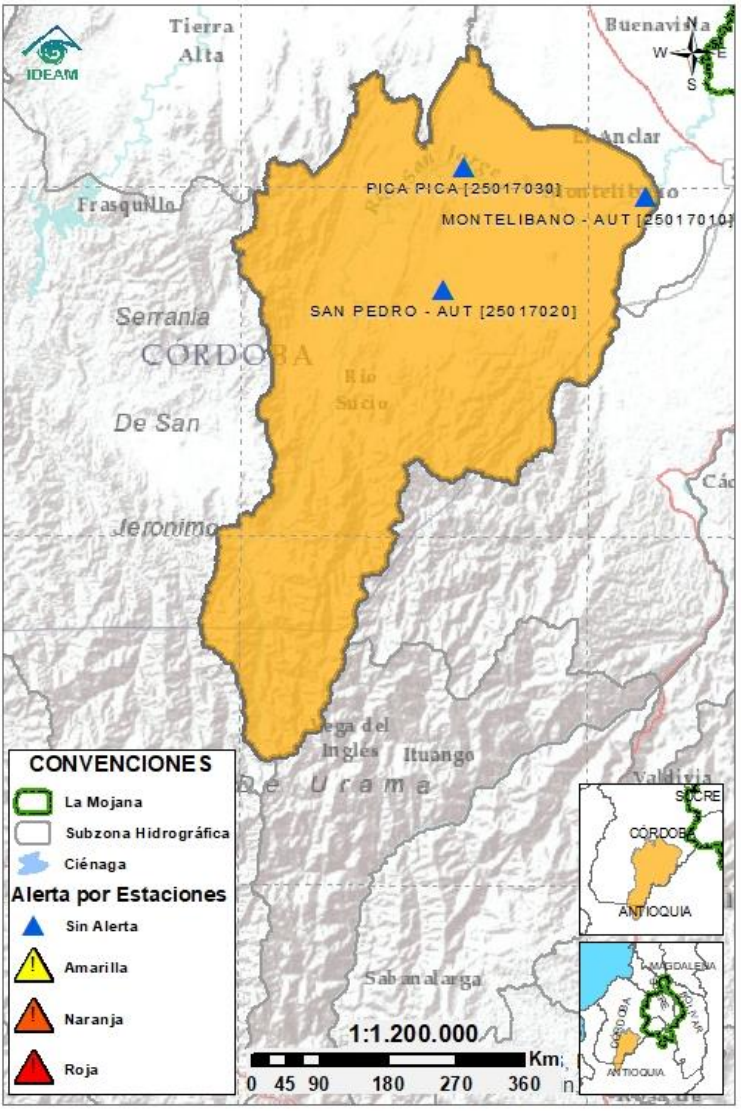
2.2.1 SUBZONA HIDROGRÁFICA DEL RÍO SAN JORGE CUENCA ALTA

Niveles en ascenso en el río San Jorge y en sus aportantes, condición predominante para el día de hoy. Probabilidad de nuevos incrementos de nivel en horas de la madrugada.

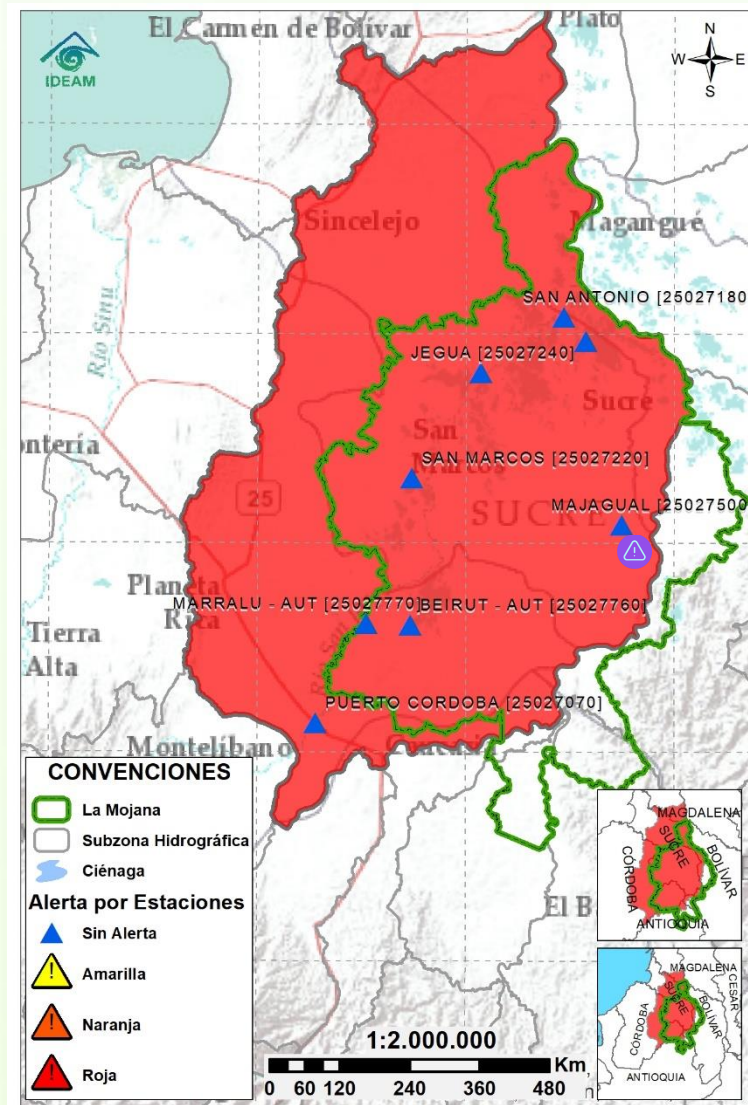
2.2.2 SUBZONA HIDROGRÁFICA DEL RÍO SAN JORGE CUENCA BAJA

Subzona hidrográfica	Alerta	Descripción
Cuenca baja del río San Jorge		Niveles en ascenso en el río San Jorge desde La Apartada hasta la desembocadura. Desbordamiento del caño San Matías, generando inundaciones en las comunidades de Sincelejo, Caracolí y Berlín San Matías (Ayapel). Se destaca la persistencia de: i) áreas inundadas en el Bajo San Jorge, ii) ingreso del río Cauca a través de Cara de Gato y iii) desbordamientos en áreas conexas a Cara de Gato. No se descartan incrementos de nivel en los caños Gil, Rabón, San Matías y Viloría.
		Nota (27/08/2021): transvase del río Cauca hacia el Bajo San Jorge, tras el rompimiento del jarillón en el sector de Cara de Gato (San Jacinto del Cauca).
		Alerta puntual por bajos niveles en el caño Mojana (Majagual y Sucre).

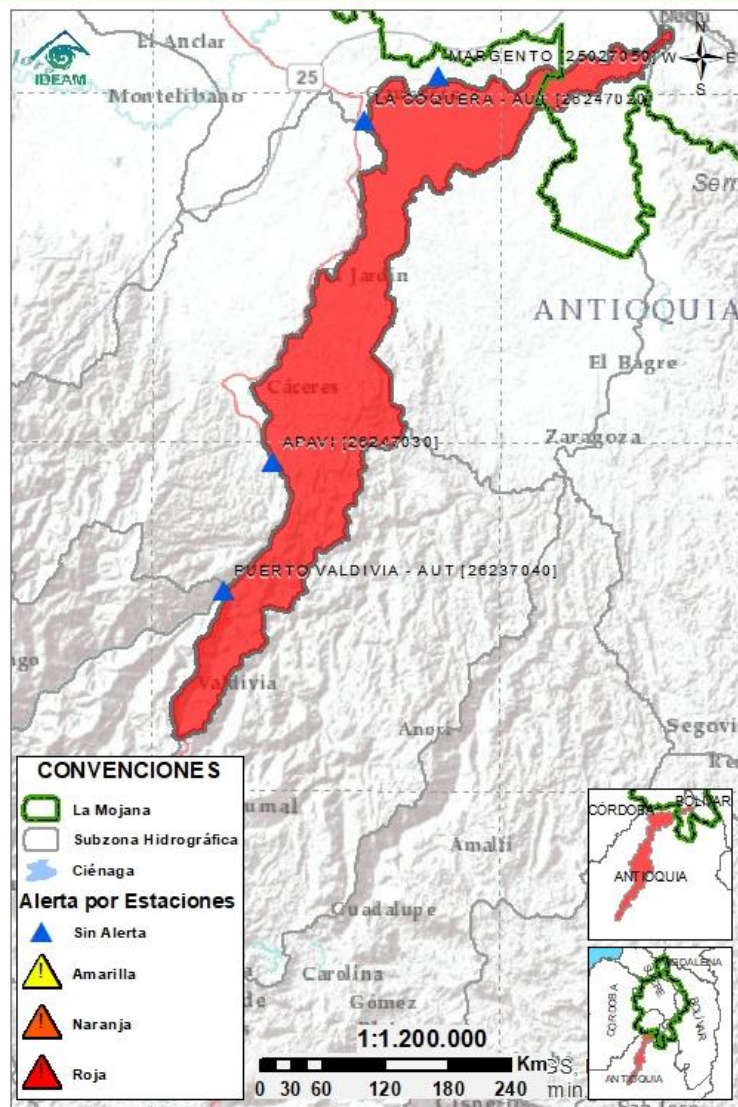
2.2.5 DIRECTOS AL CAUCA ENTRE PTO. VALDIVIA Y RÍO NECHÍ

Niveles muy altos en condición de ascenso en el río Cauca desde Valdivia hasta Nechí. Especial atención en puntos históricos de rompimiento.

Nota (03/04/2021): Inundaciones en el municipio de Caucasia, en los corregimientos de Palomar, La Ilusión y Margento.
