BOLETÍN HIDROMETEOROLÓGICO DE LA MOJANA

San Marcos, Sucre 11 de abril de 2024
Hora de la actualización: 12:00 HLC

BOLETÍN No: 068/2024

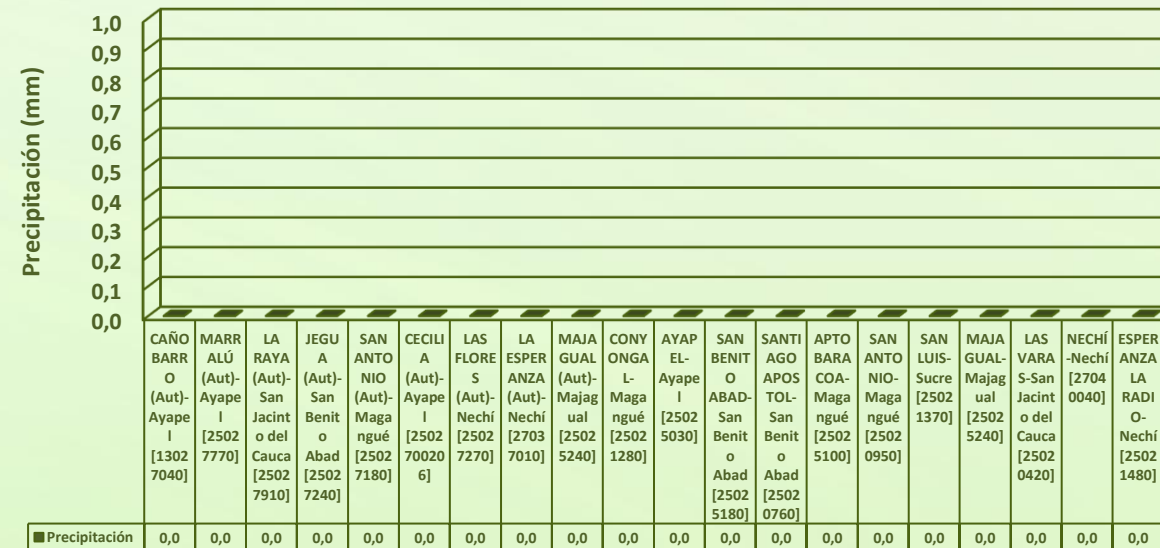
Lluvia registrada el 10 abril de 2024

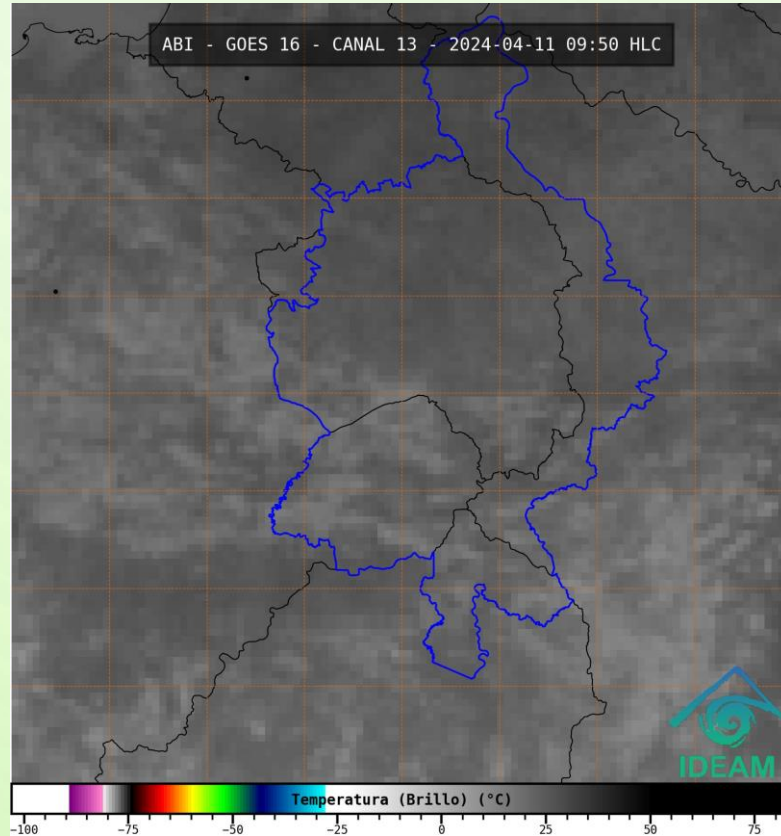
Imagen de satélite IR 09:50 HLC
Fuente: IDEAM

Durante la mañana ha predominado condición de cielo parcialmente nublado

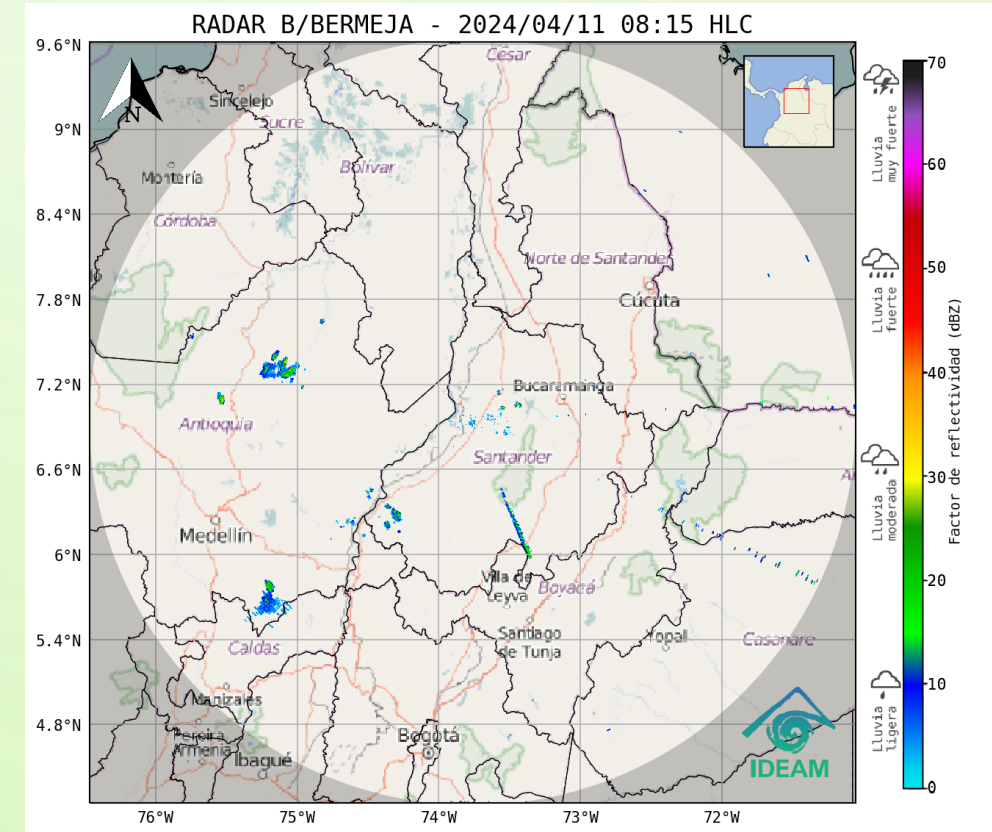
Imagen de radar 08:15 HLC
Fuente: IDEAM

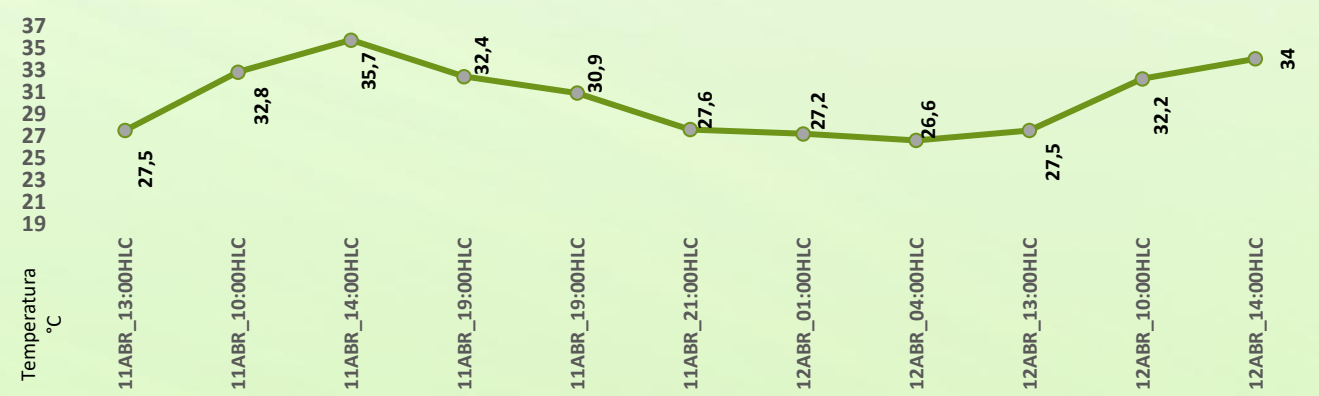
Pronóstico de temperaturas medias para los próximos 02 días

Temperatura: las temperaturas máximas oscilarán entre los 36°C y 38°C y las mínimas entre los 24°C y 27°C. Las sensaciones térmicas máximas estimadas oscilarán entre los 38°C y 44°C.

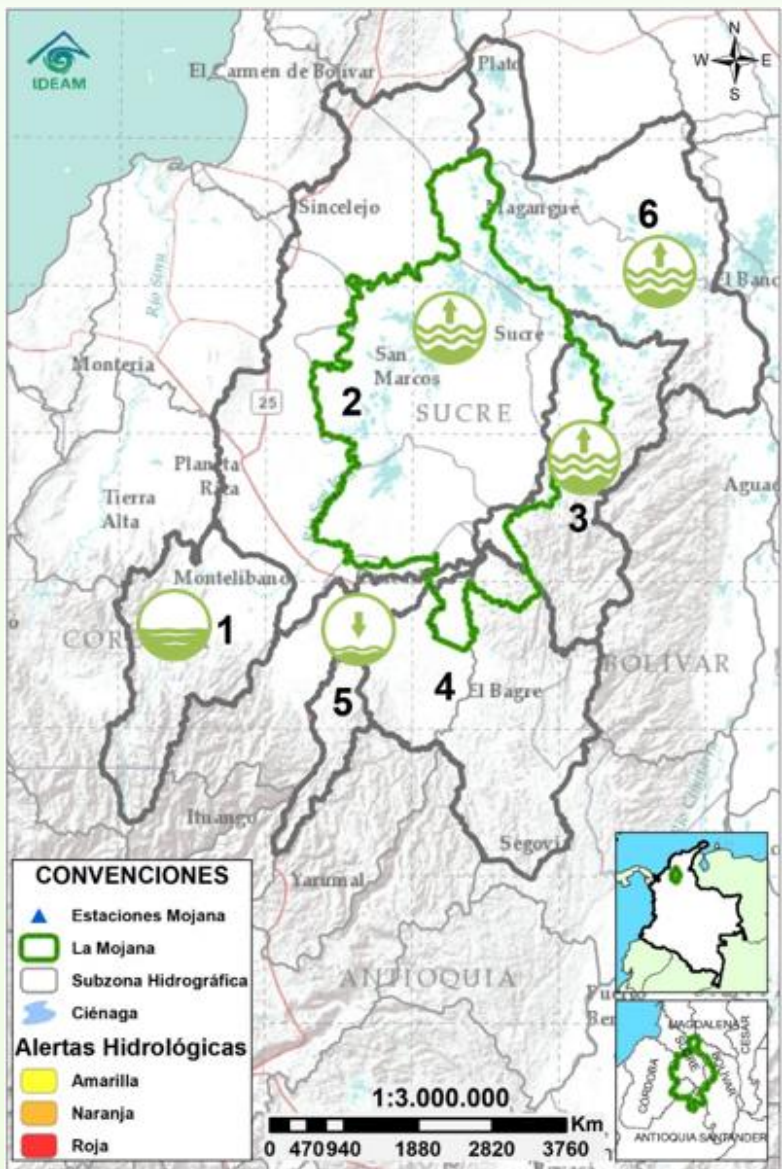
Condiciones hidrológicas antecedentes para el 10/04/2024

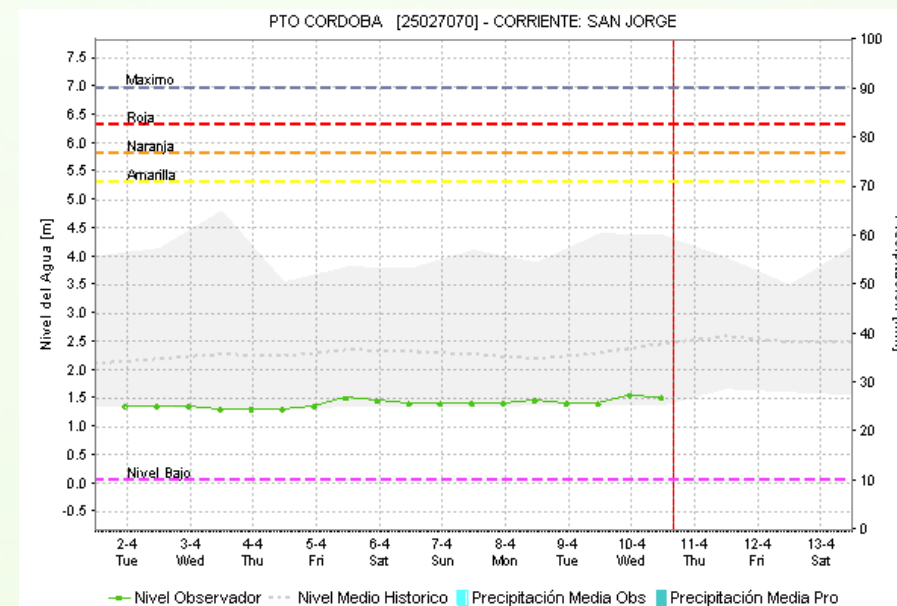
2.2.1 SUBZONA HIDROGRÁFICA DEL RÍO SAN JORGE CUENCA ALTA

Subzona hidrográfica	Alerta	Descripción
Cuenca alta del río San Jorge	Sin alerta	Estabilidad en el río San Jorge a la altura de La Apartada, se prevé que persista esta tendencia durante la semana.

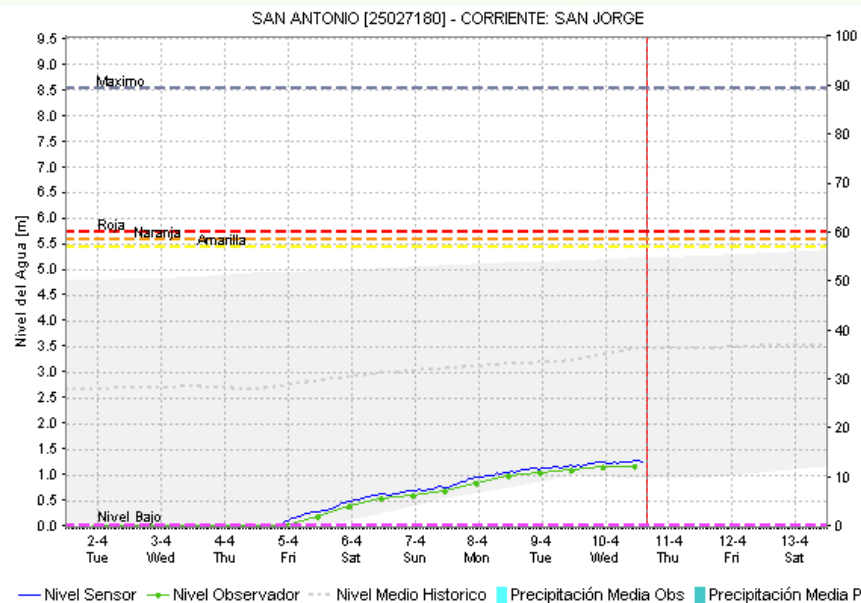
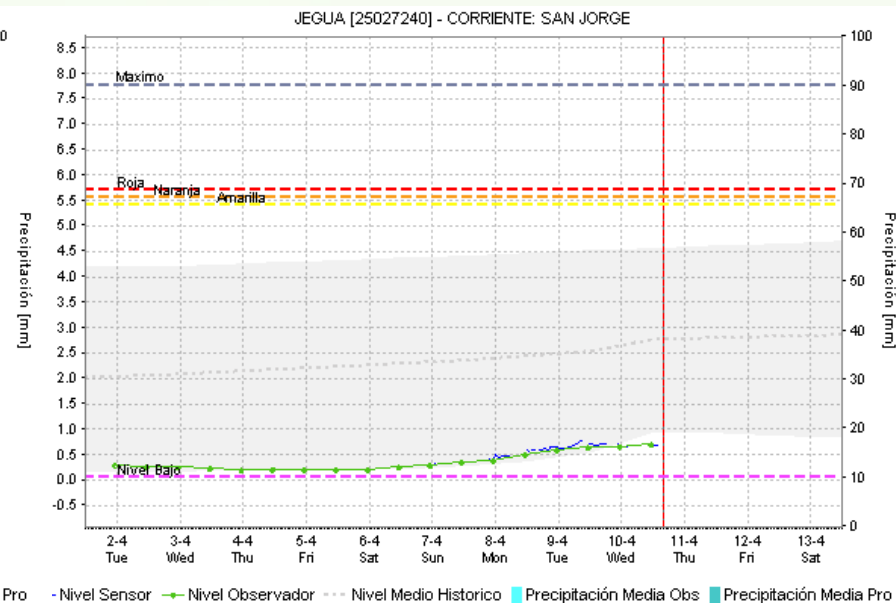
2.2.2 SUBZONA HIDROGRÁFICA DEL RÍO SAN JORGE CUENCA BAJA

Subzona hidrográfica	Alerta	Descripción
Cuenca baja del río San Jorge		Ascenso de niveles en el río San Jorge entre San Benito Abad y la desembocadura del río San Jorge, debido al remanso hidráulico generado por el Brazo de Loba. Persisten los problemas de navegabilidad en los caños Rabón, San Matías, Mojana y Pancegüita.

Descripción condiciones hidrológicas: persisten los niveles bajos en el río San Jorge y el sistema de caños y ciénagas de la cuenca baja con una tendencia a la estabilidad; sin embargo, se han observado ascensos de nivel entre San Benito Abad y la desembocadura del río San Jorge, debido al remanso hidráulico generado por el Brazo de Loba. En el río Cauca se observan descensos de nivel entre Puerto Valdivia y Nechí y en el tramo Nechí - Pinillos se registra un ascenso. Finalmente, en el río Magdalena se observan descensos de nivel a la altura de El Banco; se prevén descensos en el Brazo de Loba y el Brazo de Mompós para los próximos días.

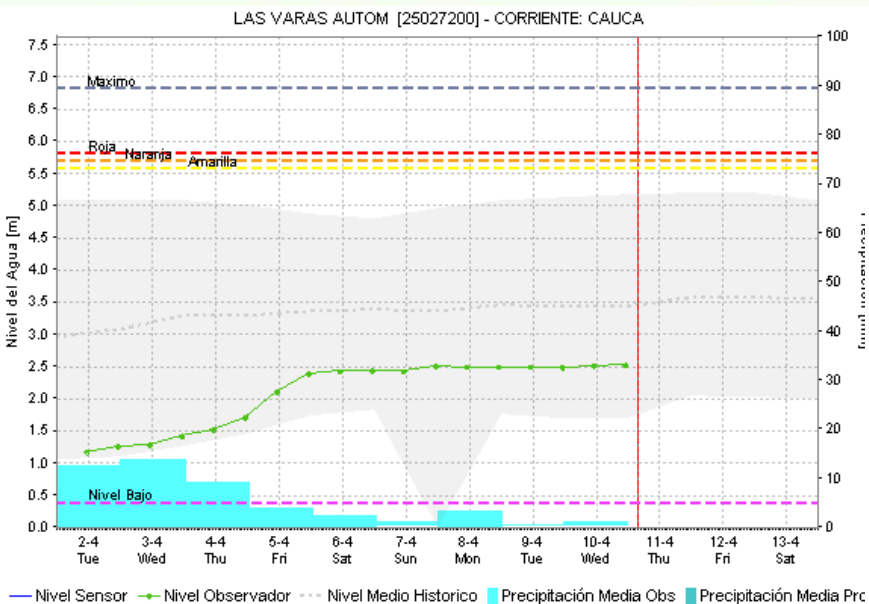
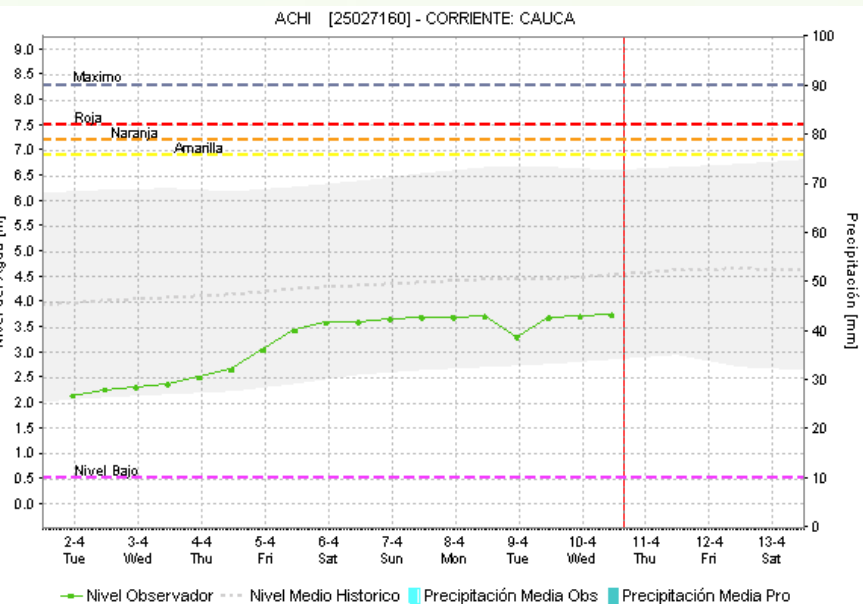
2.2.3 DIRECTOS AL BAJO CAUCA - CIÉNAGA LA RAYA ENTRE EL RÍO NECHÍ Y EL BRAZO DE LOBA

Subzona hidrográfica	Alerta	Descripción
Directos al bajo Cauca- Ciénaga La Raya entre el río Nechí y Brazo de Loba	Sin alerta	Ascenso sostenido en el nivel del río Cauca entre Nechí y Pinillos, se espera que se establezca los próximos días.

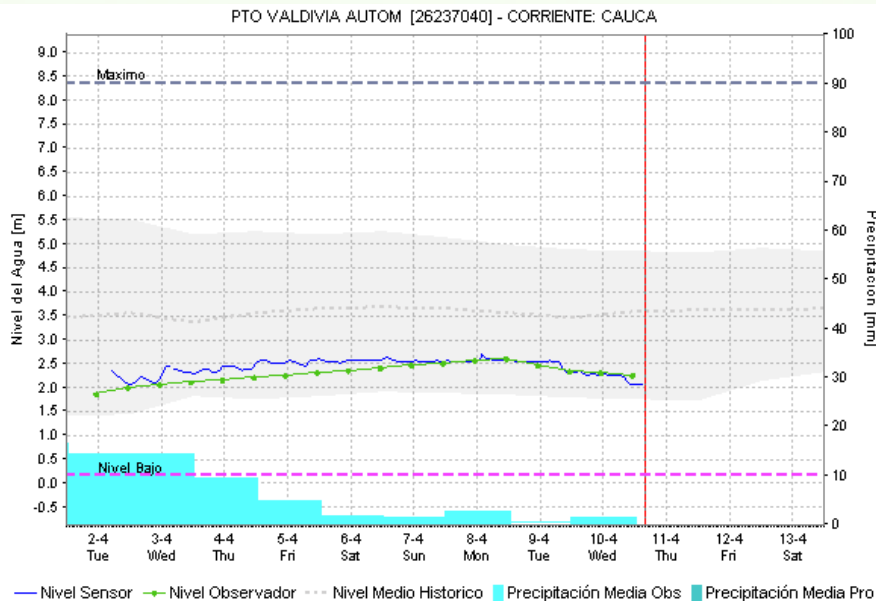
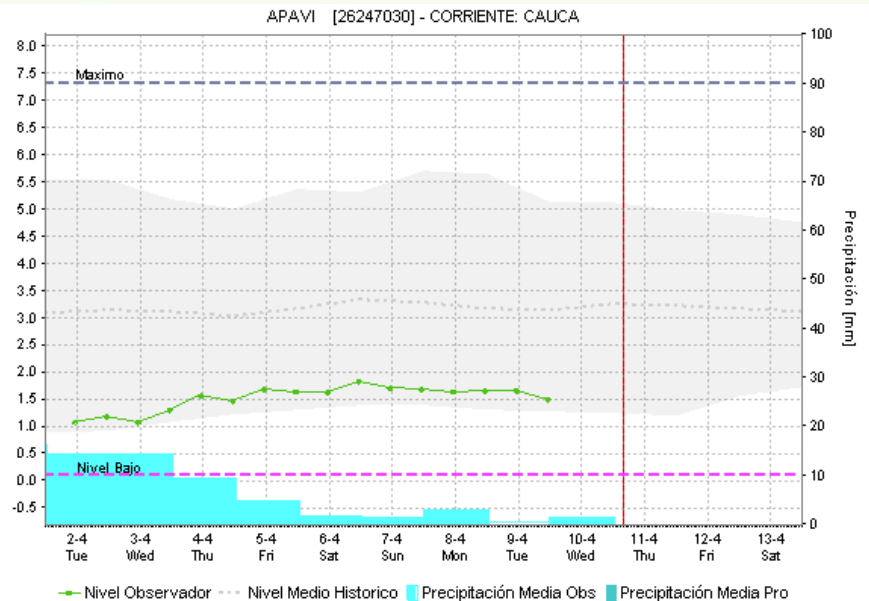
2.2.5 DIRECTOS AL CAUCA ENTRE PTO. VALDIVIA Y RÍO NECHÍ

Subzona hidrográfica	Alerta	Descripción
Directos al Cauca entre Puerto Valdivia y río Nechí		Descensos de nivel entre Puerto Valdivia y Nechí, se prevé que esta condición persista a lo largo de la semana.

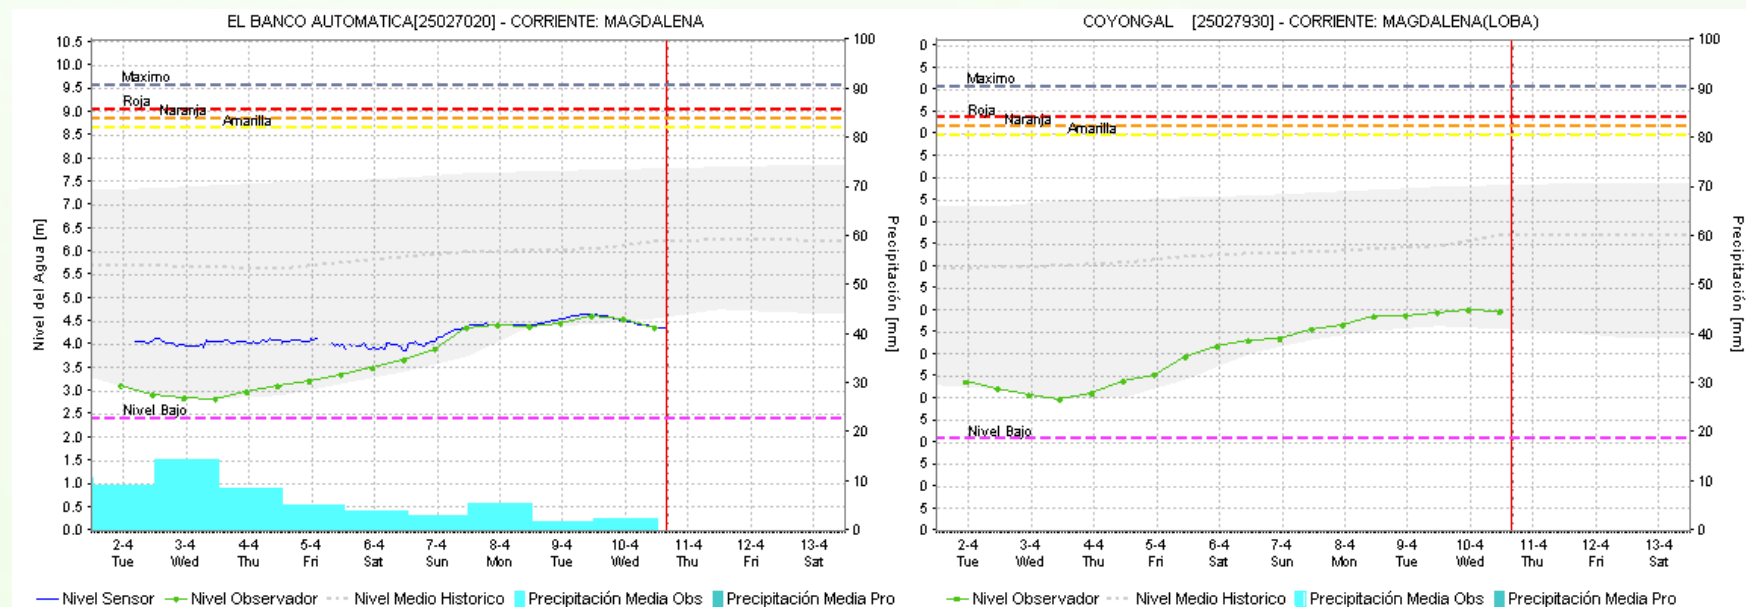
2.2.6 DIRECTOS AL BAJO MAGDALENA ENTRE EL BANCO Y EL PLATO

Subzona hidrográfica	Alerta	Descripción
Directos Bajo Magdalena entre el Banco y el Plato		Descenso de nivel del río Magdalena a la altura de El Banco, esta tendencia se reflejará en el Brazo de Loba y el Brazo de Mompós los próximos días.

Sin alerta	6 Bajo Magdalena	Directos Bajo Magdalena entre El Banco y Plato	Niveles en descenso	Descenso de nivel del río Magdalena a la altura de El Banco, esta tendencia se reflejará en el Brazo de Loba y el Brazo de Mompós los próximos días.
