BOLETÍN HIDROMETEOROLÓGICO DE LA MOJANA

San Marcos, Sucre 12 de abril de 2024
Hora de la actualización: 12:00 HLC

BOLETÍN No: 069/2024

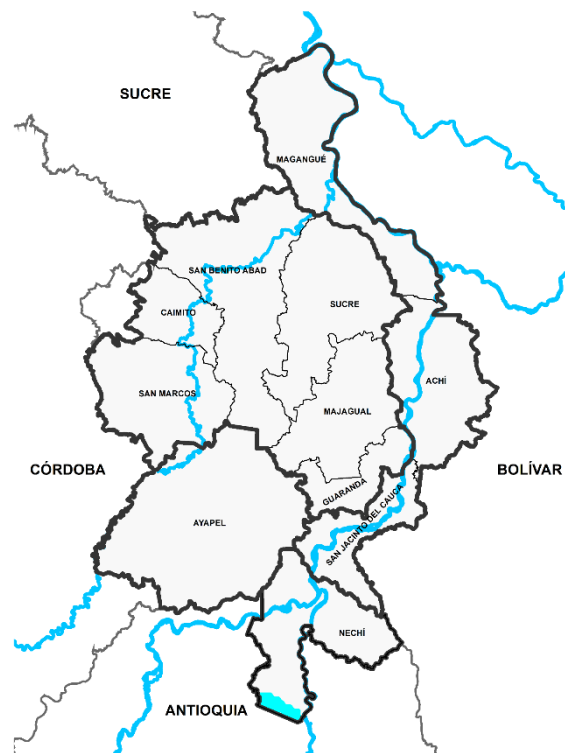
Precipitación acumulada
11/04/2024 (07:00) – 12/04/2023 (07:00).
Fuente: IDEAM

Precipitación: ayer, predominó el tiempo seco.

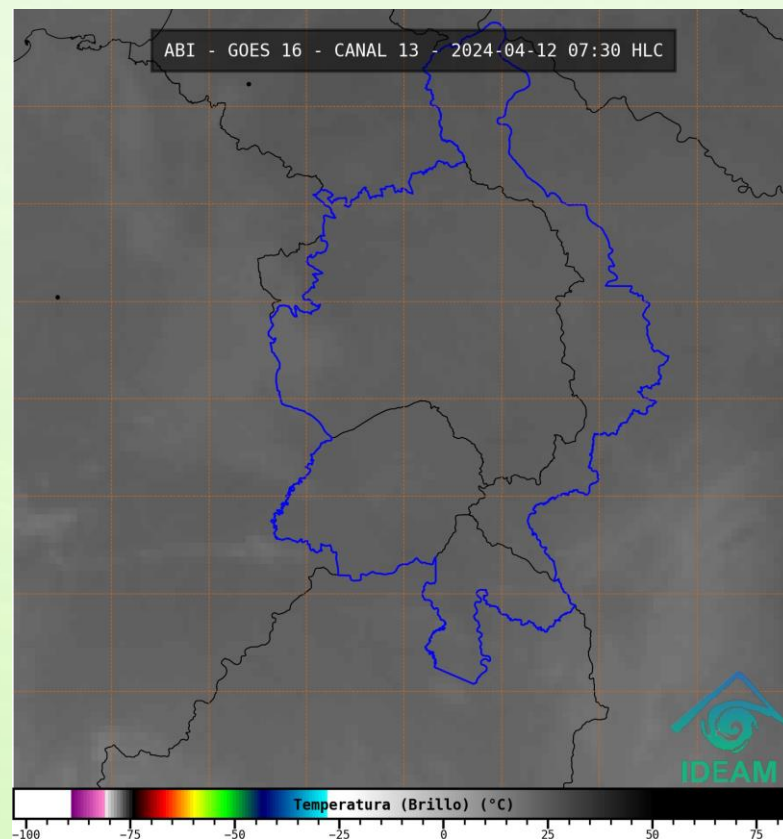
Imagen de satélite IR 07:30 HLC
Fuente: IDEAM

Durante la mañana ha predominado condición de cielo parcialmente nublado

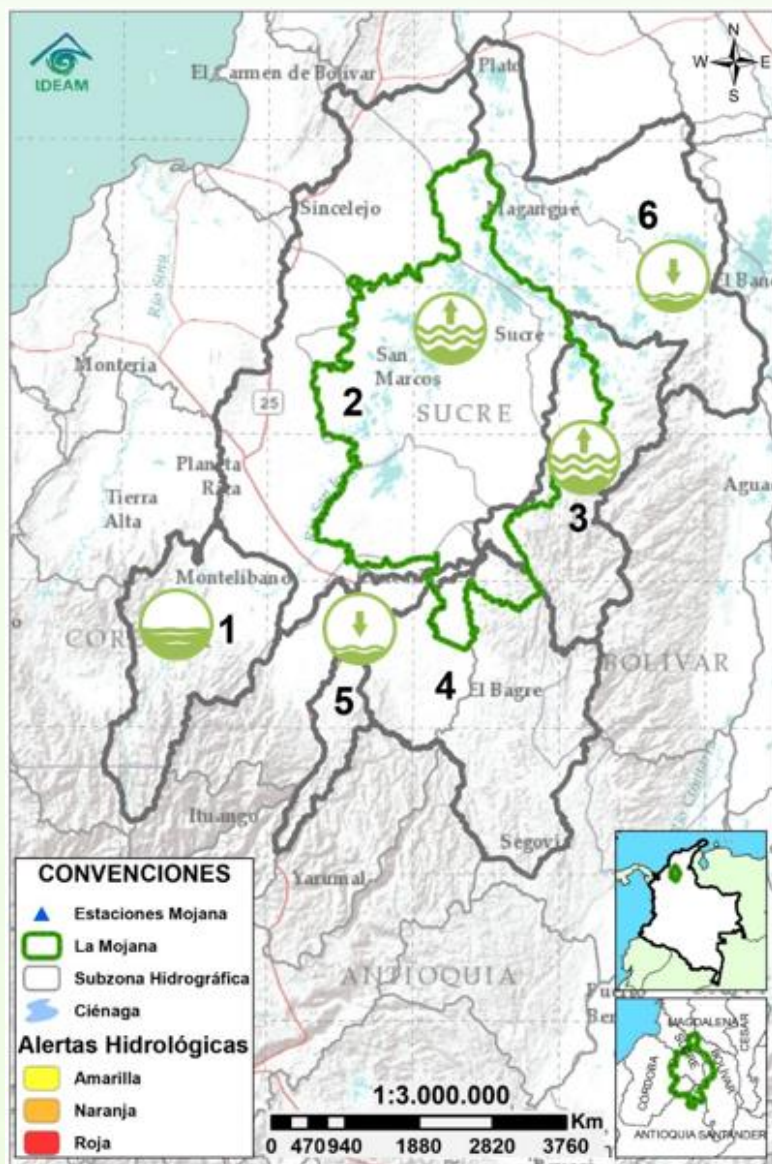
Condiciones hidrológicas antecedentes para el 11/04/2024

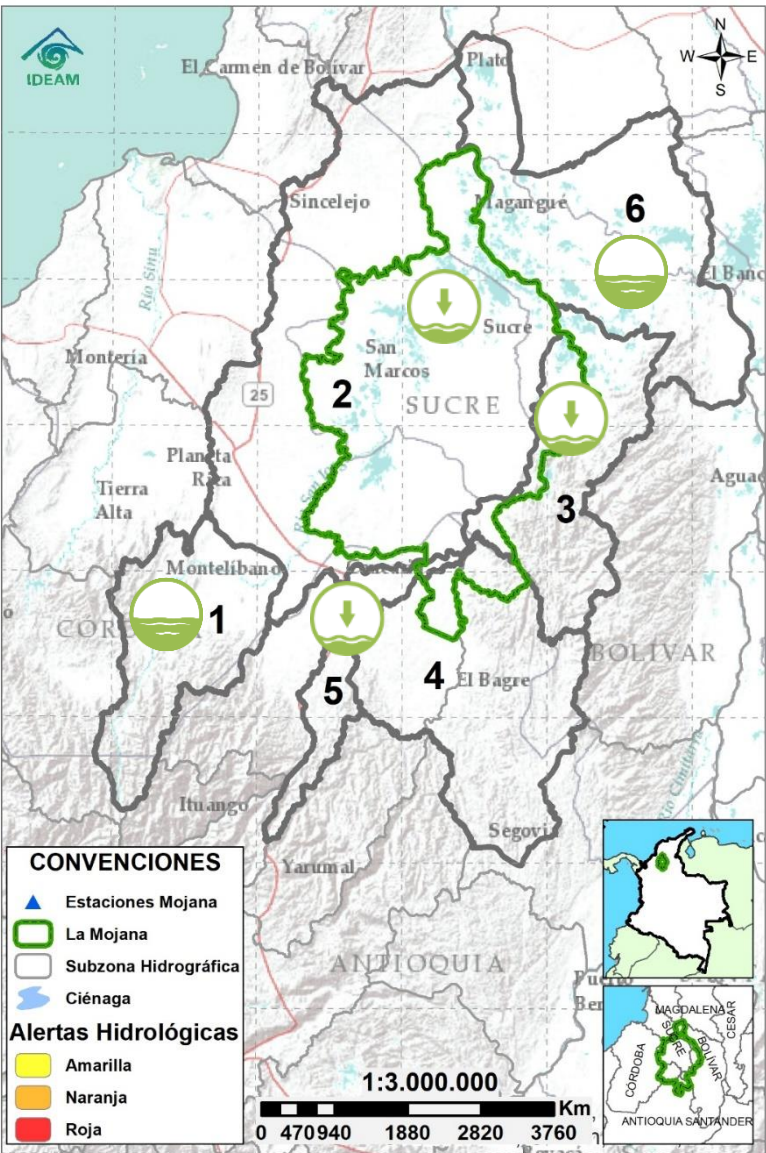
Descripción condiciones hidrológicas: persisten los niveles bajos en el río San Jorge y el sistema de caños y ciénagas de la cuenca baja con un ligero ascenso a la altura de Marralú; entre San Benito Abad y la desembocadura del río San Jorge se registran nuevamente descensos debido a la disminución de nivel en el Brazo de Loba. En el río Cauca se observan descensos de nivel entre Puerto Valdivia y Pinillos, tendencia que persistirá los próximos días. Finalmente, en el río Magdalena se registra una ligera estabilidad a la altura de El Banco, se prevén descensos de nivel en el Brazo de Loba y El Brazo de Mompós durante el fin de semana.

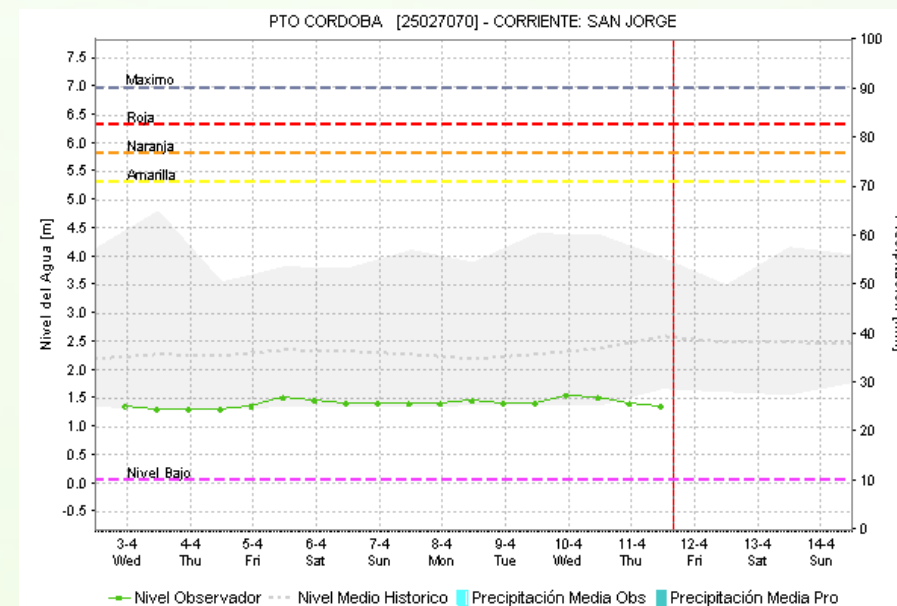
2.2.1 SUBZONA HIDROGRÁFICA DEL RÍO SAN JORGE CUENCA ALTA

Subzona hidrográfica	Alerta	Descripción
Cuenca alta del río San Jorge	Sin alerta	Estabilidad en el río San Jorge a la altura de La Apartada, se prevé que persista esta tendencia durante el fin de semana.

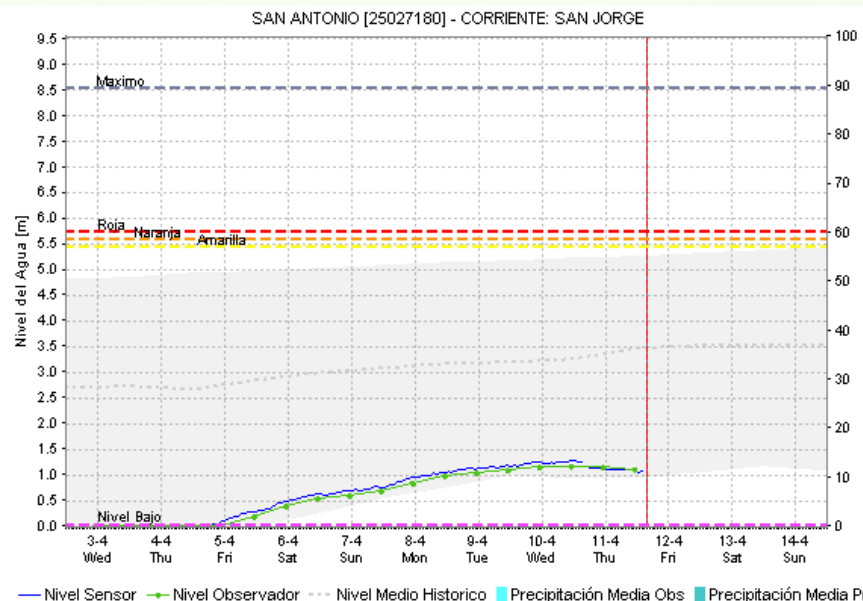
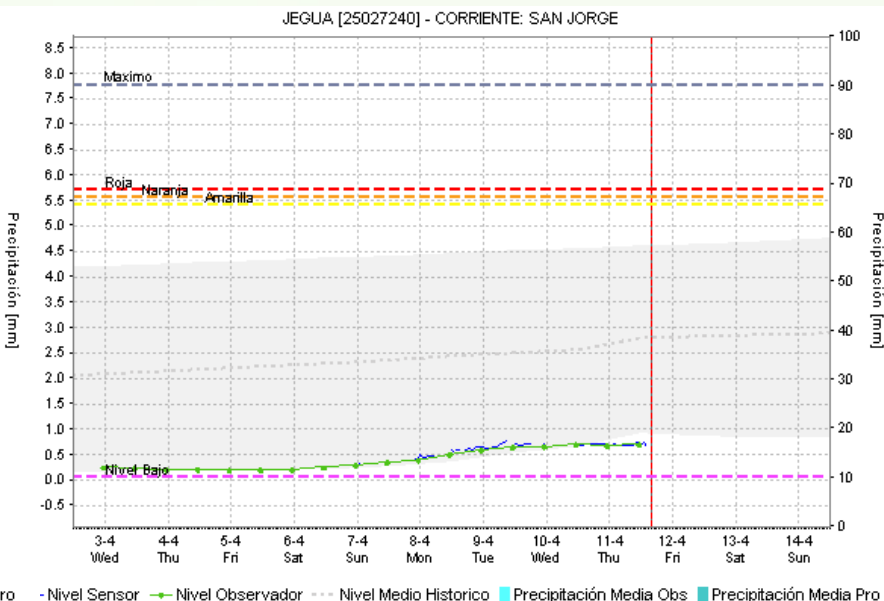
2.2.2 SUBZONA HIDROGRÁFICA DEL RÍO SAN JORGE CUENCA BAJA

Subzona hidrográfica	Alerta	Descripción
Cuenca baja del río San Jorge		Descenso de niveles en el río San Jorge entre San Benito Abad y la desembocadura, debido al debilitamiento del remanso hidráulico generado por el Brazo de Loba. Persisten los problemas de navegabilidad en los caños Rabón, San Matías, Mojana y Pancegüita.

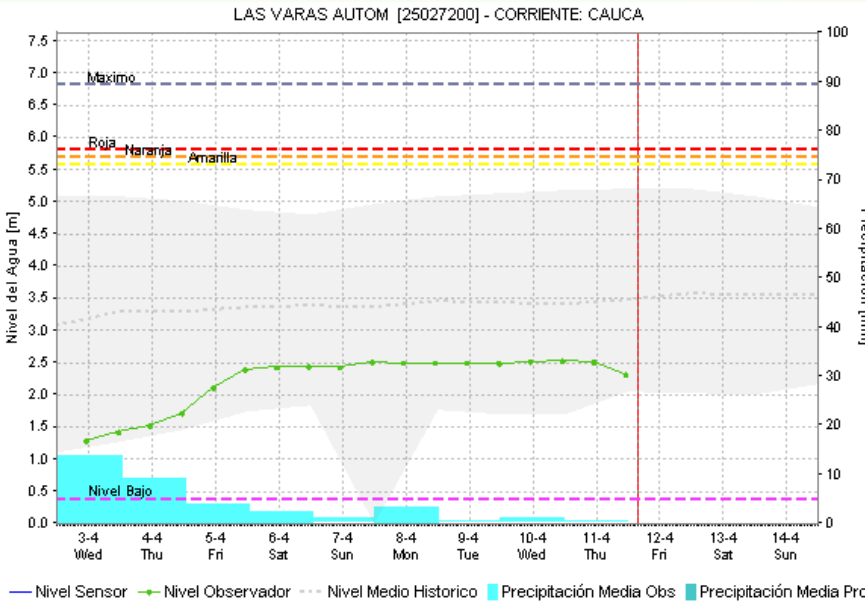
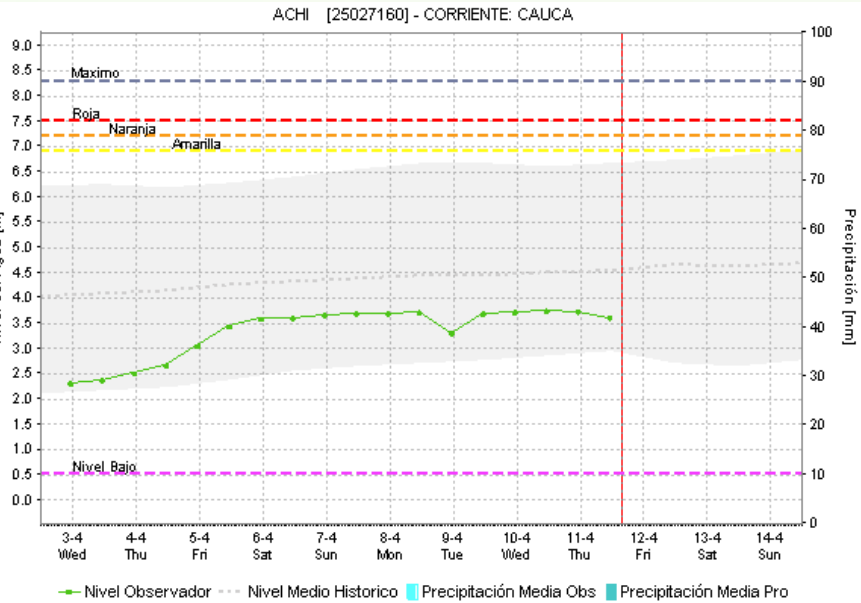
2.2.3 DIRECTOS AL BAJO CAUCA - CIÉNAGA LA RAYA
ENTRE EL RÍO NECHÍ Y EL BRAZO DE LOBA

Subzona hidrográfica	Alerta	Descripción
Directos al bajo Cauca- Ciénaga La Raya entre el río Nechí y Brazo de Loba	Sin alerta	Descenso en el nivel del río Cauca entre Nechí y Pinillos, se espera que continué esta condición los próximos días

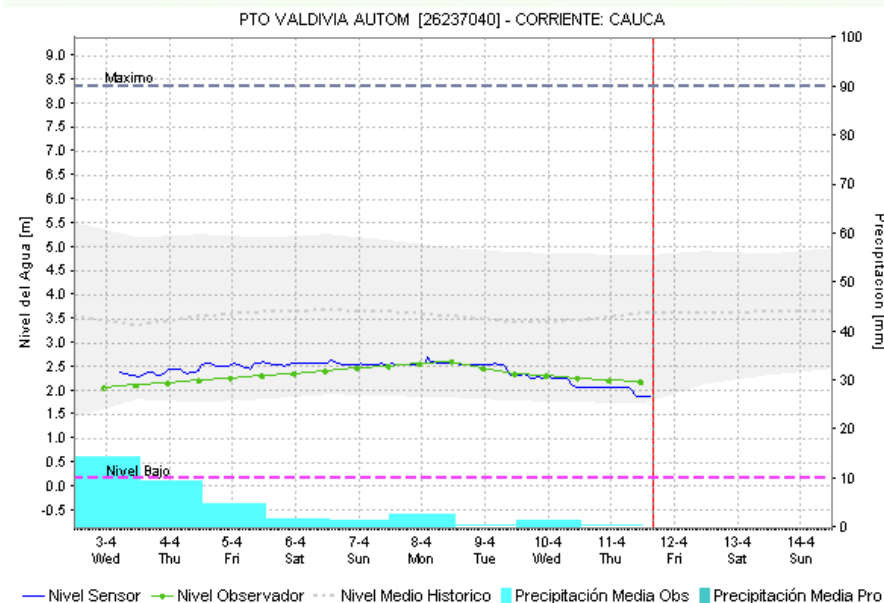
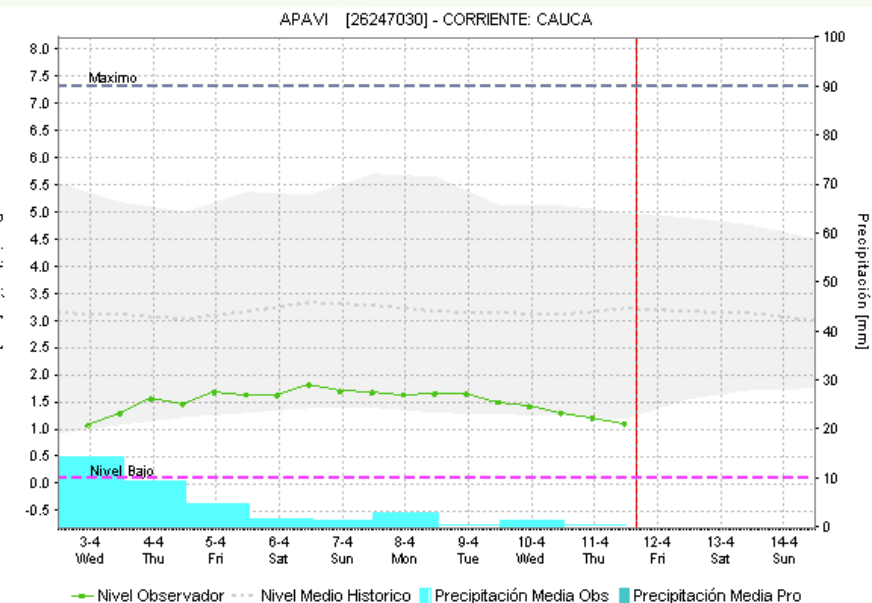
2.2.5 DIRECTOS AL CAUCA ENTRE PTO. VALDIVIA Y RÍO NECHÍ

Subzona hidrográfica	Alerta	Descripción
Directos al Cauca entre Puerto Valdivia y río Nechí		Descensos de nivel entre Puerto Valdivia y Nechí, se prevé que este comportamiento persista a lo largo del fin de semana.

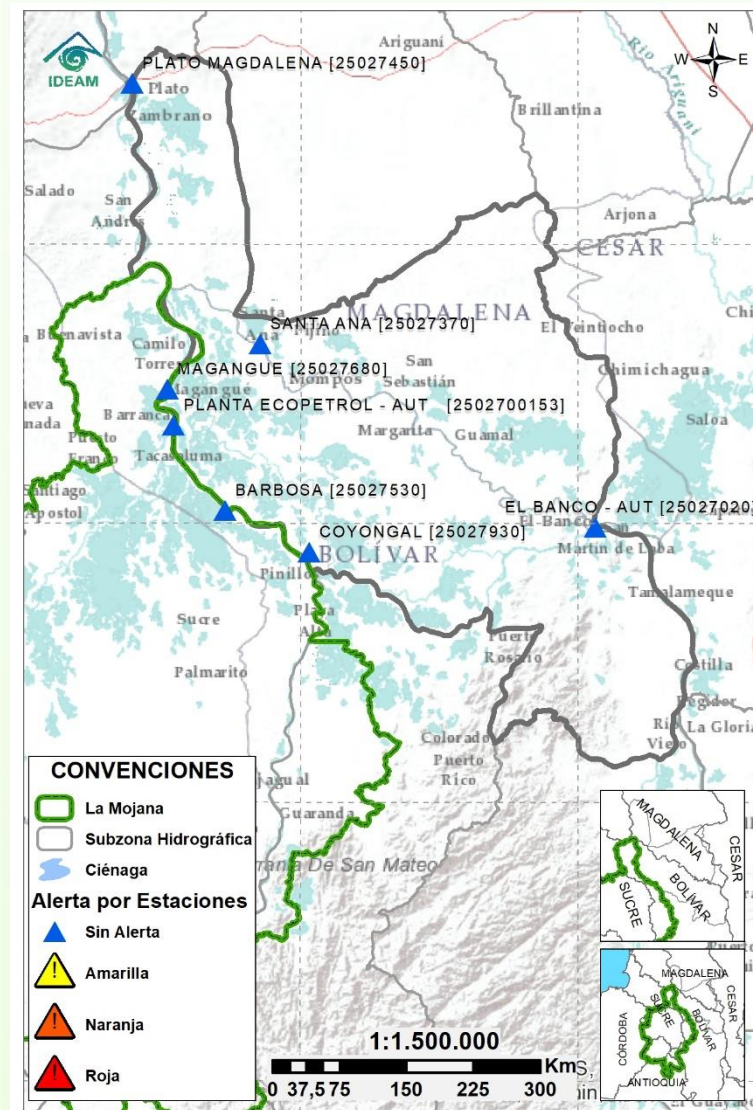
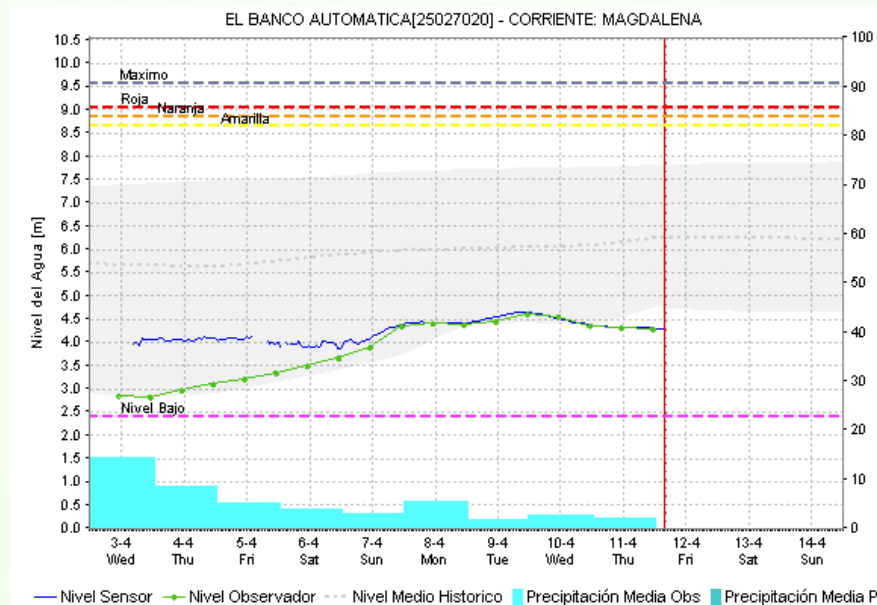
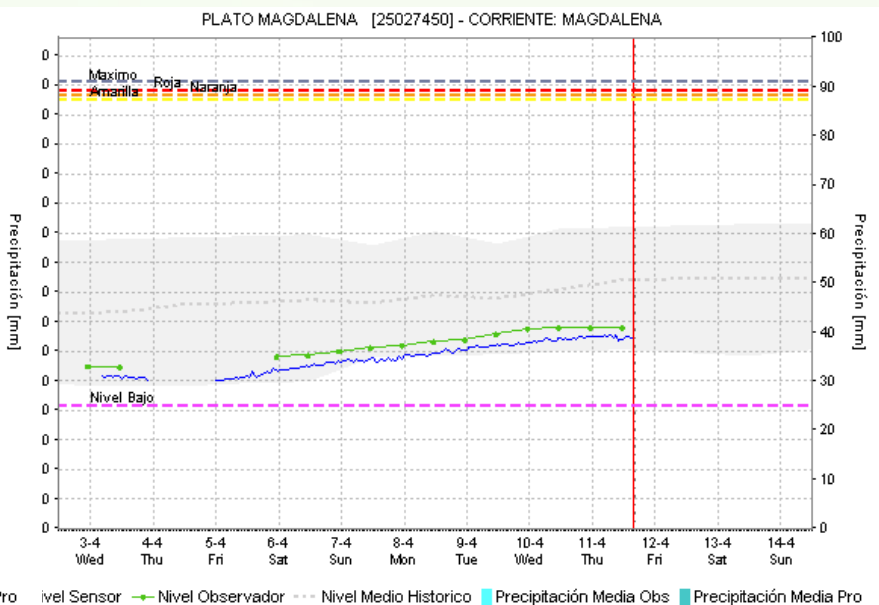
2.2.6 DIRECTOS AL BAJO MAGDALENA ENTRE EL BANCO Y EL PLATO

Subzona hidrográfica	Alerta	Descripción
Directos Bajo Magdalena entre el Banco y el Plato		Nivel estable del río Magdalena a la altura de El Banco, se esperan descensos de nivel en el Brazo de Loba y el Brazo de Mompós durante el día de hoy.
