BOLETÍN HIDROMETEOROLÓGICO DE LA MOJANA

San Marcos, Sucre 2 de agosto de 2024
Hora de la actualización: 12:00 HLC

BOLETÍN No: 144/2024

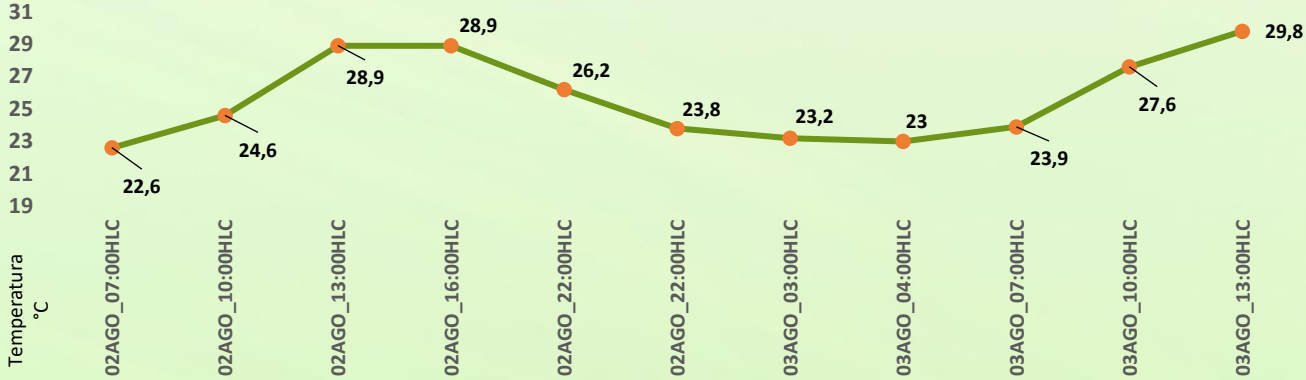
Pronóstico de temperaturas medias para los próximos 02 días

Temperatura: las temperaturas máximas oscilarán entre los 29°C y 33°C y las mínimas entre los 21°C y 23°C. Las sensaciones térmicas máximas estimadas oscilarán entre los 33°C y 36°C.
