BOLETÍN HIDROMETEOROLÓGICO DE LA MOJANA

San Marcos, Sucre 02 de diciembre de 2021

BOLETÍN No: 473

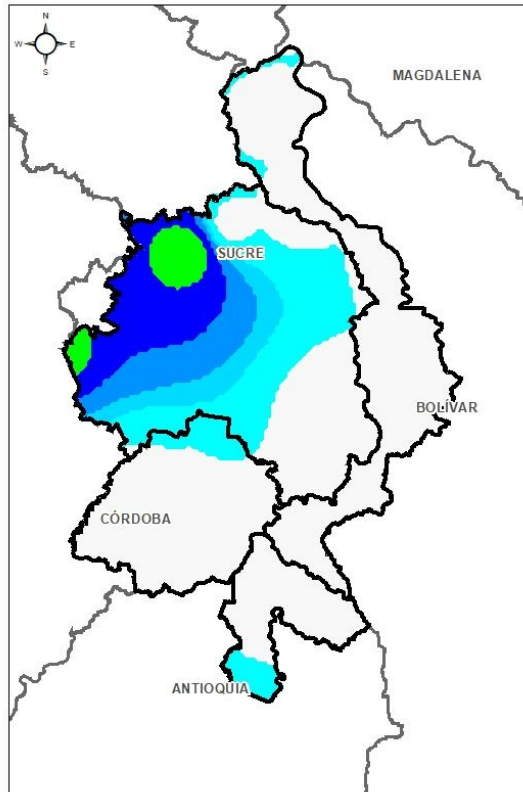
Precipitación estaciones de superficie.
01/12/2021 (07:00) – 02/12/2021 (07:00).
Fuente: IDEAM

Precipitación: Durante la tarde y noche de ayer, y la madrugada de hoy prevaleció la condición seca en todo el territorio mojanero.

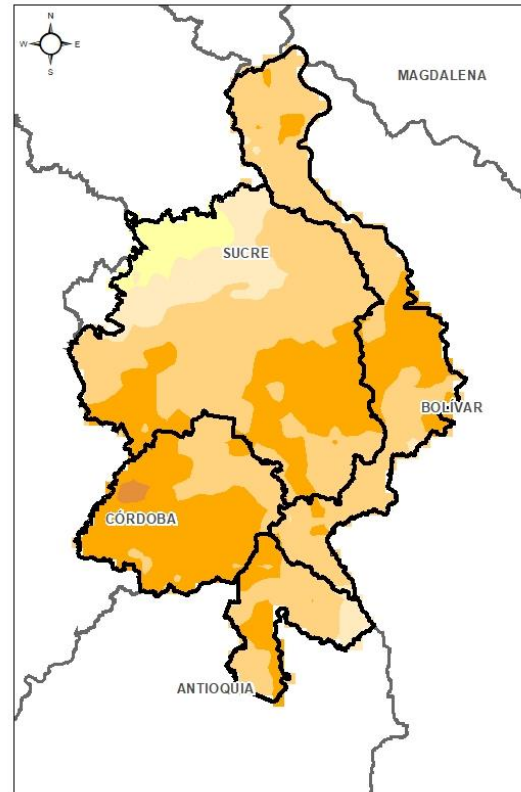
Temperatura superficial máxima por
estimación Satelital 01/12/2021
Fuente: IDEAM

Temperatura: Se registró una temperatura máxima de 33,3°C el día 01 de diciembre a las 16:00 horas en el municipio de Ayapel, y una mínima de 23,6°C en la madrugada del 02 de diciembre.

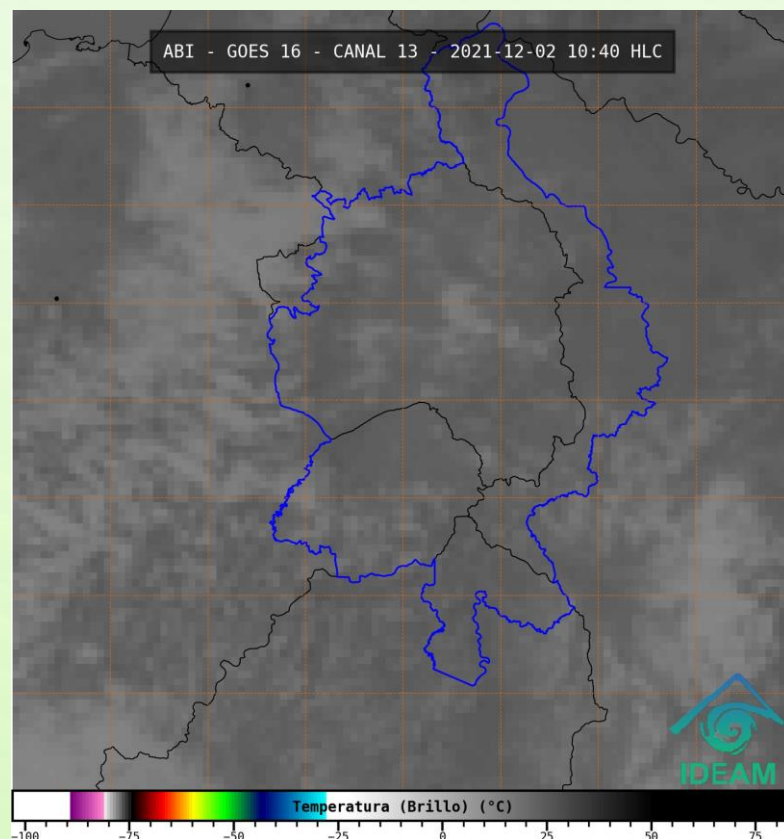
Imagen de satélite IR 10:40 HLC
Fuente: IDEAM

Recientemente, cielo entre despejado a parcialmente nublado, sin lluvias, domina el territorio mojanero.

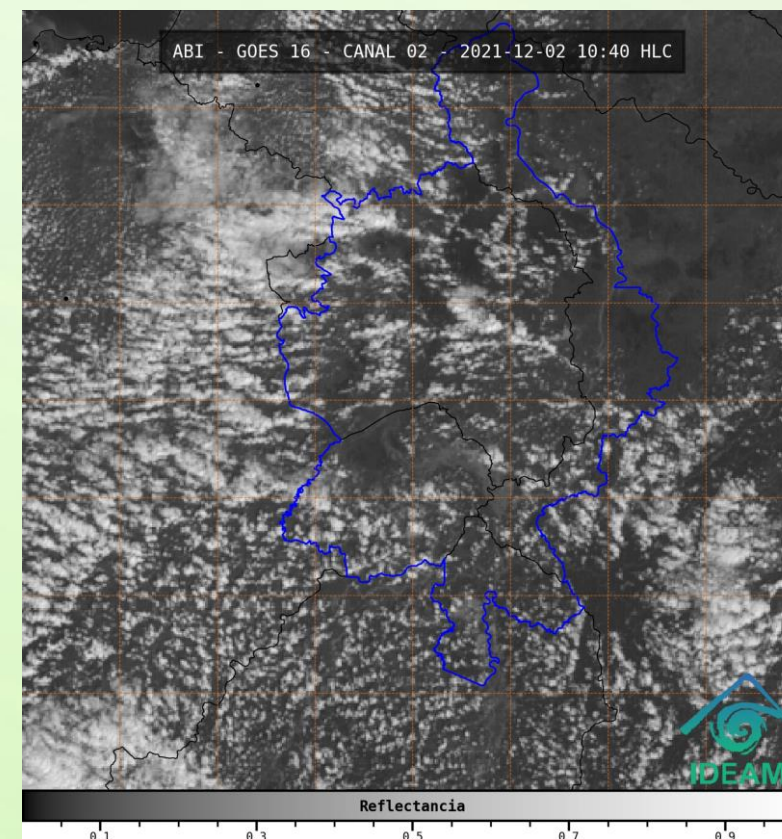
Imagen de satélite VIS 10:40 HLC
Fuente: IDEAM

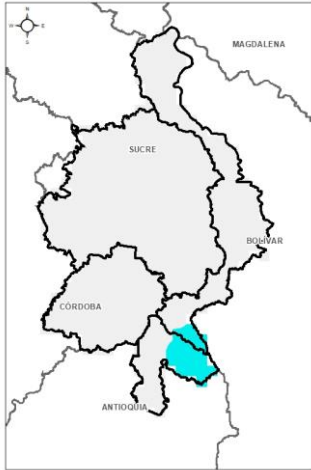
TARDE DEL 02 DE DICIEMBRE

Precipitación: En horas de la tarde prevalecerá la condición seca, luego en horas de la noche y madrugada también se prevé que la condición prevaleciente sea la seca, sin embargo, se mantiene una ligera posibilidad de luvias hacia sectores de los municipios de Ayapel, Nechí, Achí y San Jacinto del Cauca.

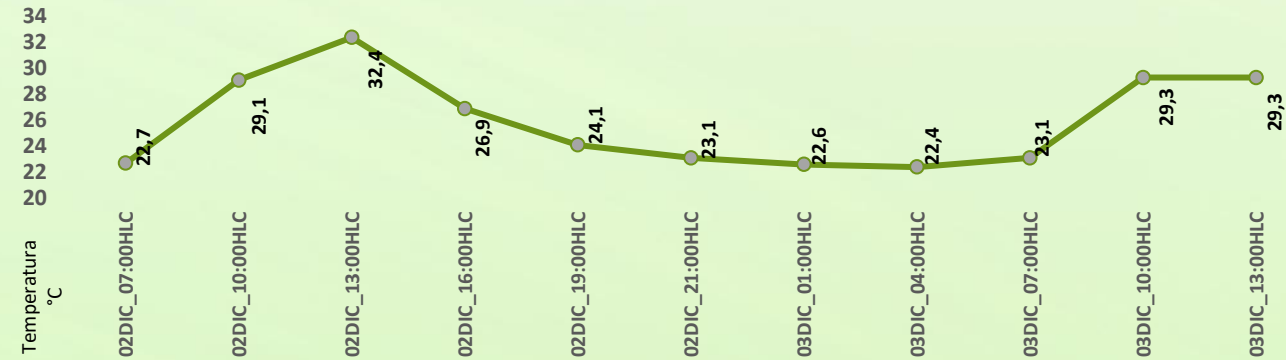
Pronóstico de temperaturas medias para los próximos 02 días

Temperatura: Las temperaturas máximas oscilarán entre los 33°C y 34°C y las mínimas entre los 24°C y 25°C. Las sensaciones térmicas máximas estimadas oscilarán entre los 34°C y 35°C.

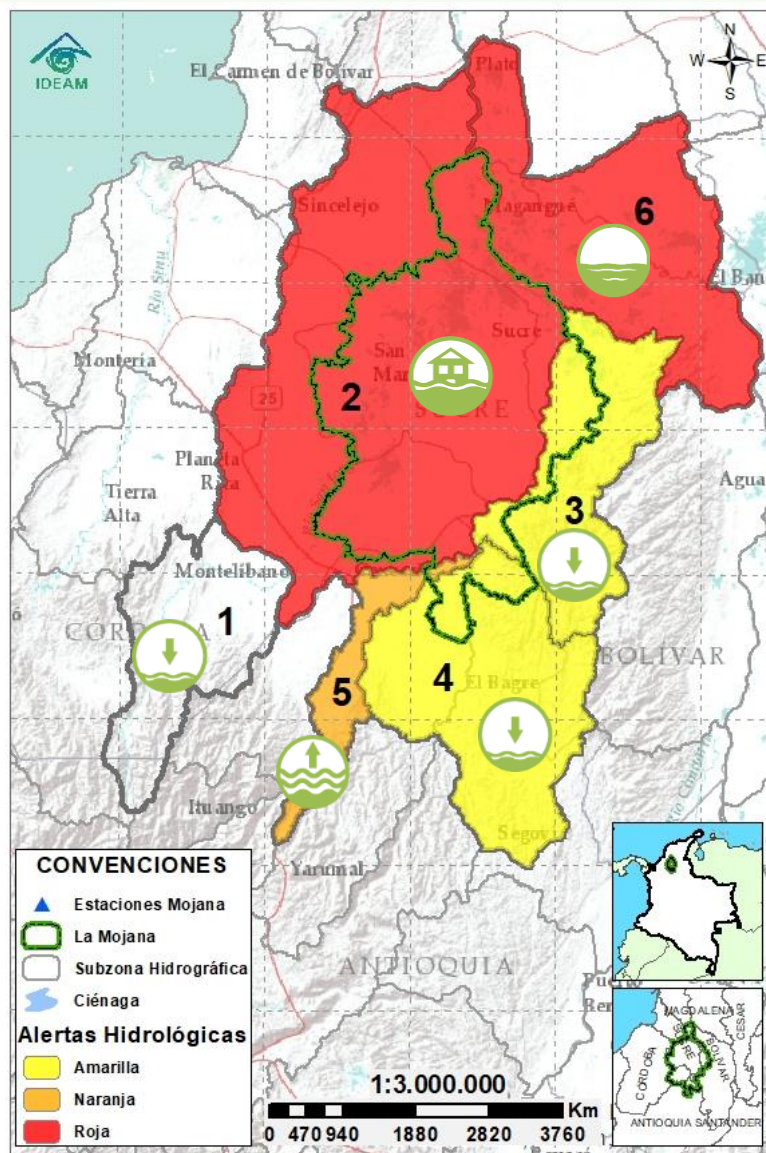
Condiciones hidrológicas antecedentes para el 01/12/2021

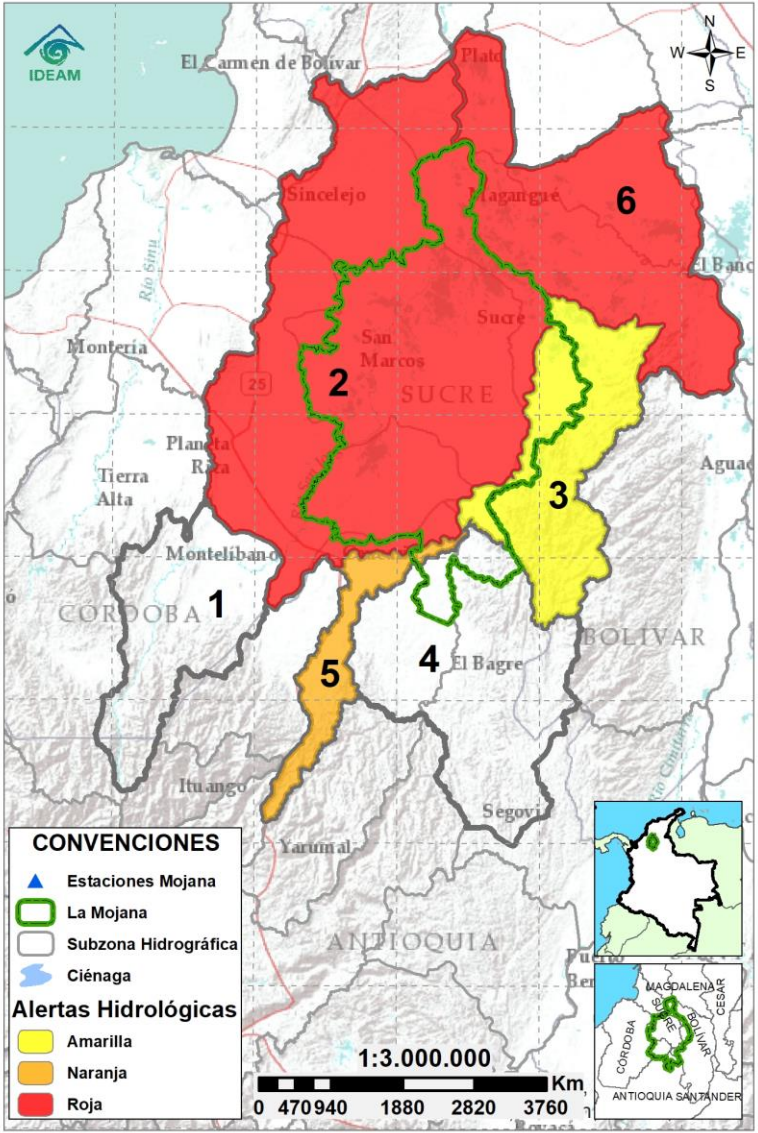
Descripción condiciones hidrológicas: alerta roja en las cuencas bajas de los ríos San Jorge y Magdalena (entre El Banco y Plato), ya que en ambos casos se mantienen altos niveles en condición estable; se destaca que para el Bajo San Jorge persisten las inundaciones en amplias zonas, principalmente rurales. Por otra parte, se mantiene la alerta naranja en directos al Cauca, entre Puerto Valdivia y río Nechí, donde persiste el ascenso de niveles debido a los aportes provenientes de la cuenca media-alta.

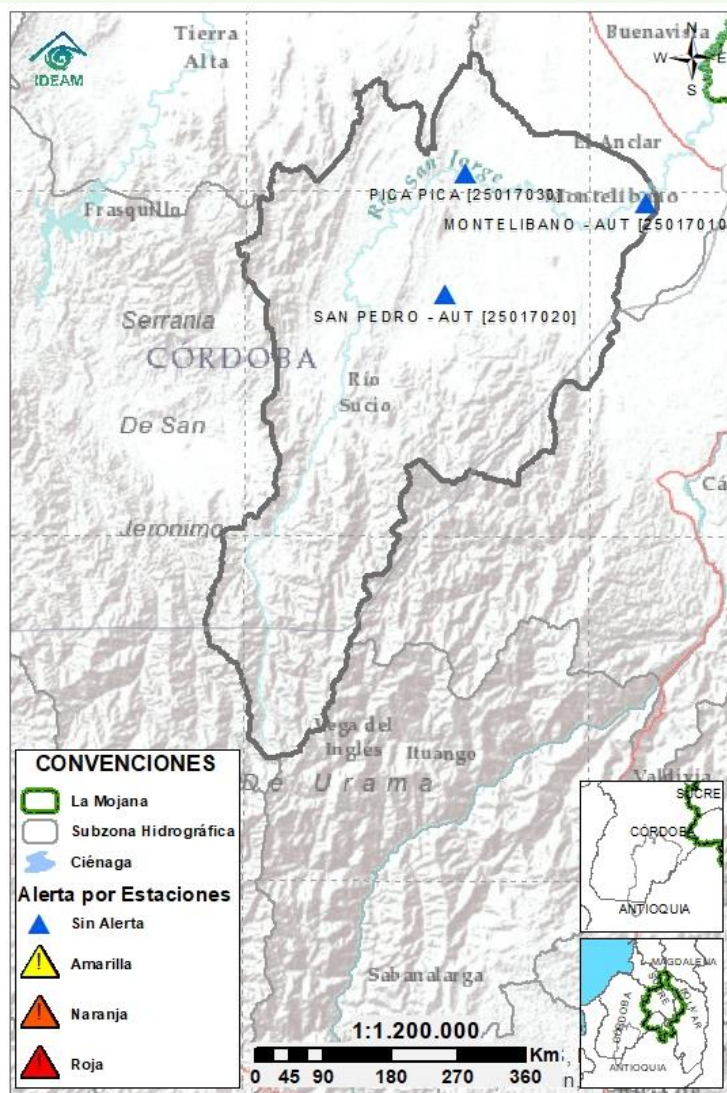
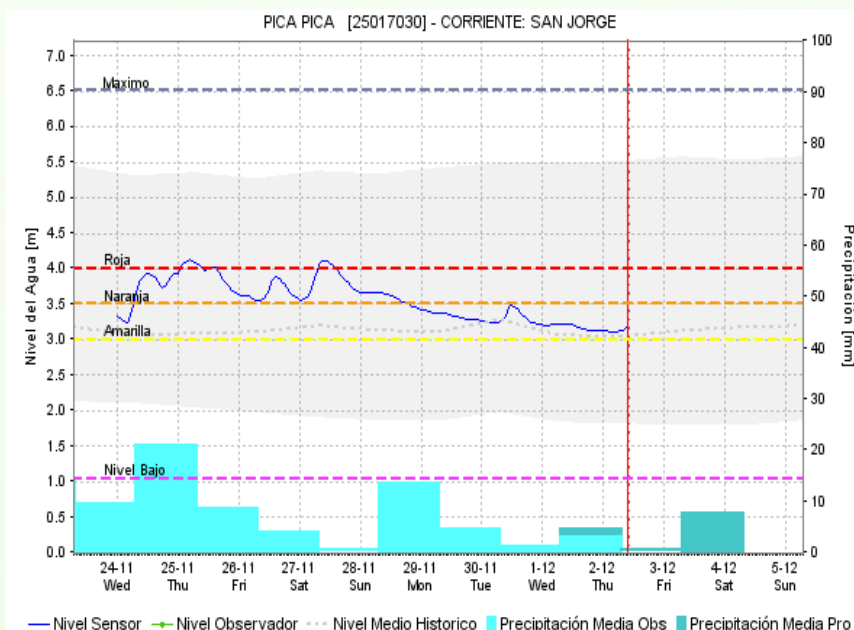
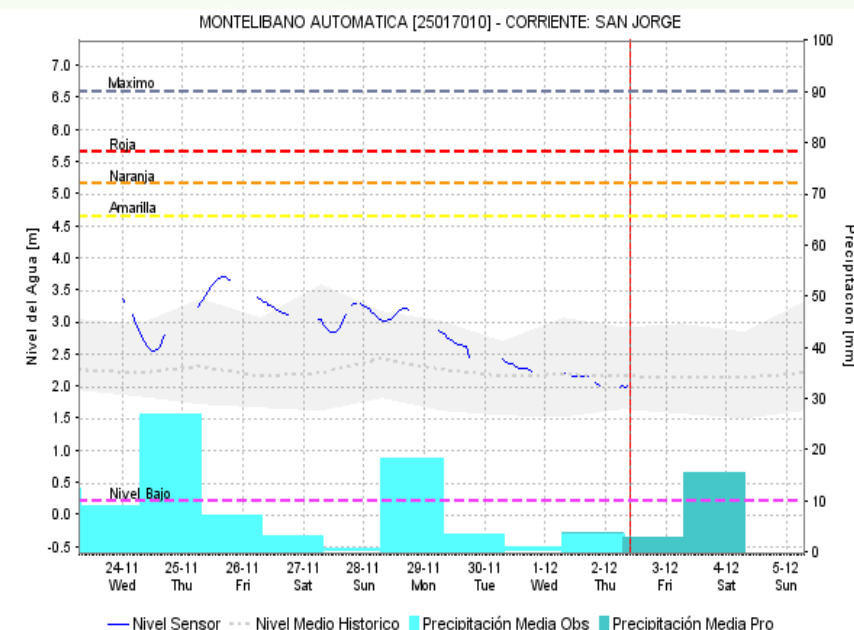
Cuenca alta
del río San
Jorge

Se mantiene el descenso de niveles en el río San Jorge y en sus aportantes, los ríos San Pedro (Puerto Libertador) y Uré (San José de Uré), condición que se mantendrá a lo largo del día.

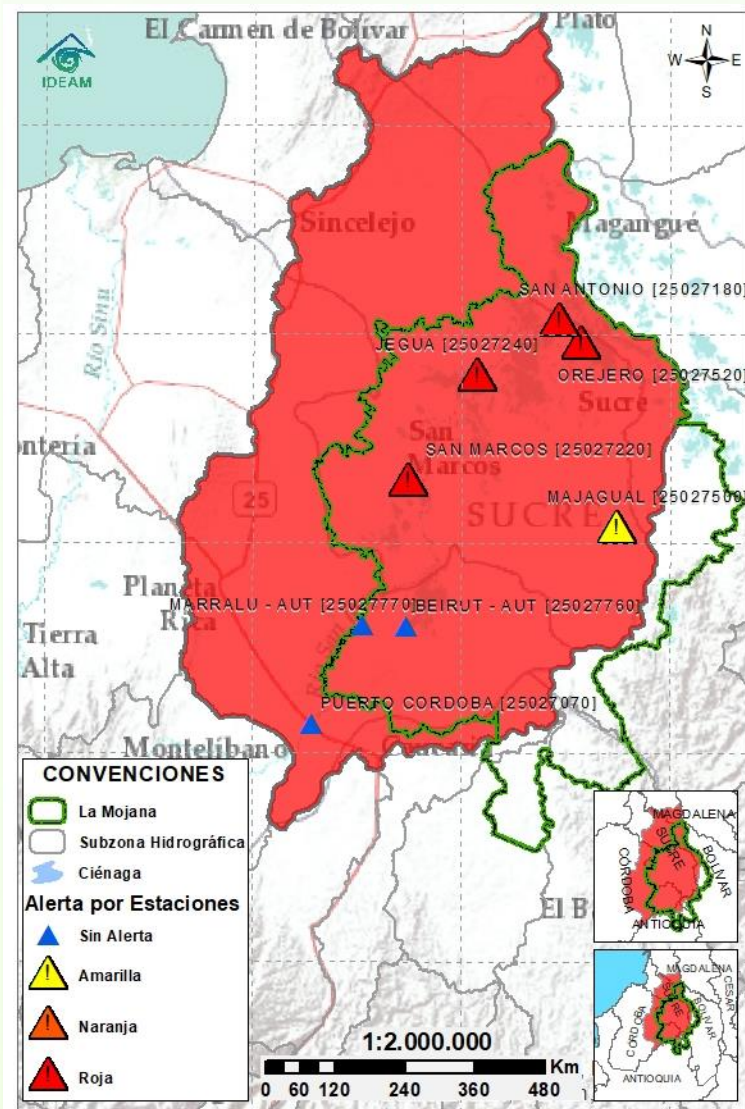
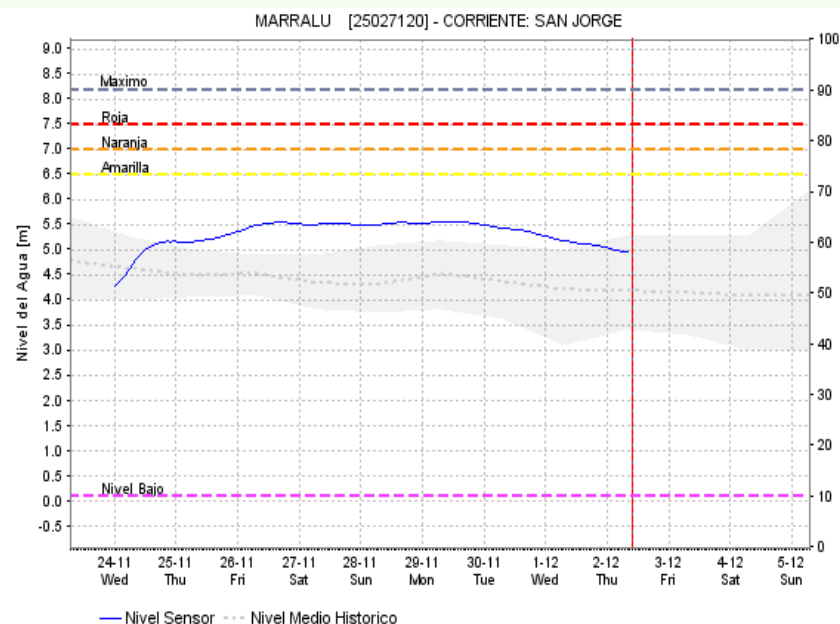
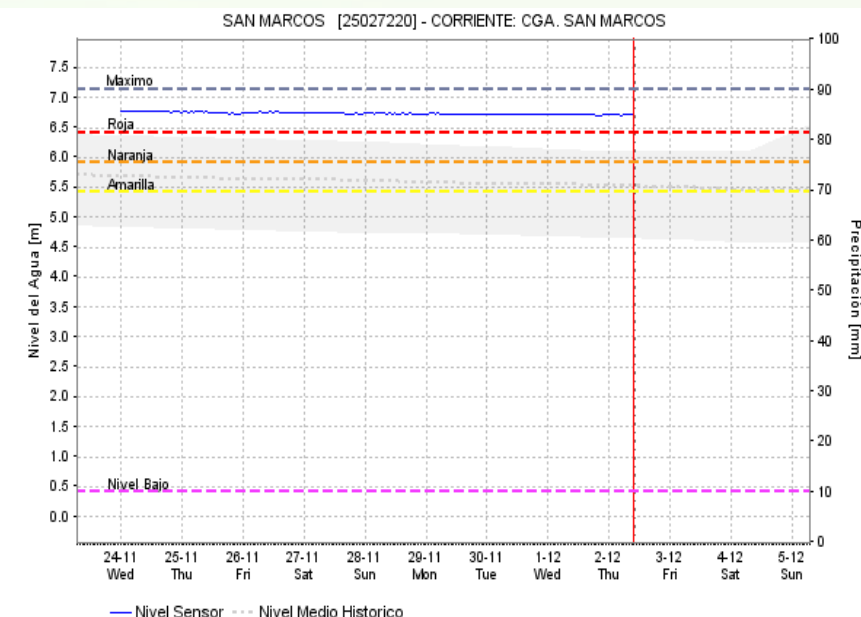
Cuenca baja
del río San
Jorge

Se mantiene el descenso de niveles en el río San Jorge en el tramo La Apartada- Ayapel y niveles estables en el tramos San Marcos-Magangué, así como en el sistema de ciénagas y caños. Se destaca la persistencia de: i) inundaciones en amplias zonas de la cuenca baja, ii) altos niveles en el sistema de ciénagas y iii) ingreso continuo de aguas del río Cauca a través del sector Cara de Gato.

Nota (27 de agosto al 02 de diciembre): transvase de caudal del río Cauca hacia el Bajo San Jorge, tras el rompimiento del río Cauca en el sector de Cara de Gato (27/08/2021), generando afectaciones por inundación en los municipios de Guaranda, Ayapel, Majagual y San Benito Abad.

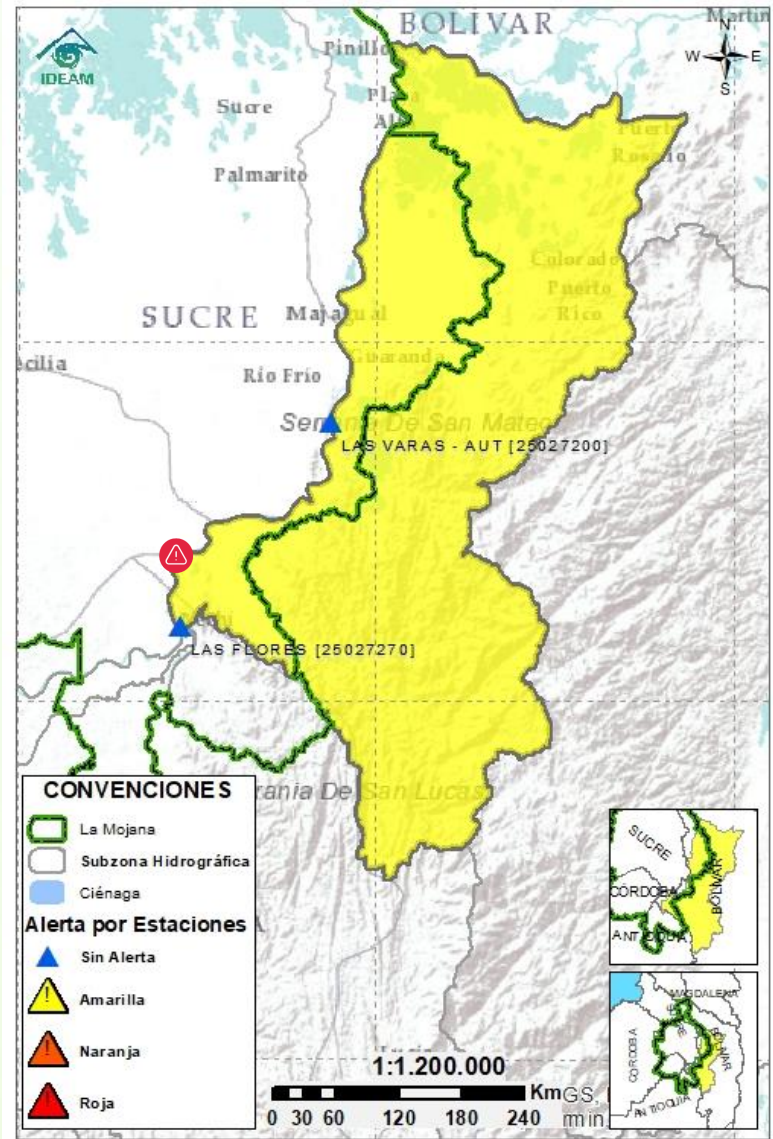
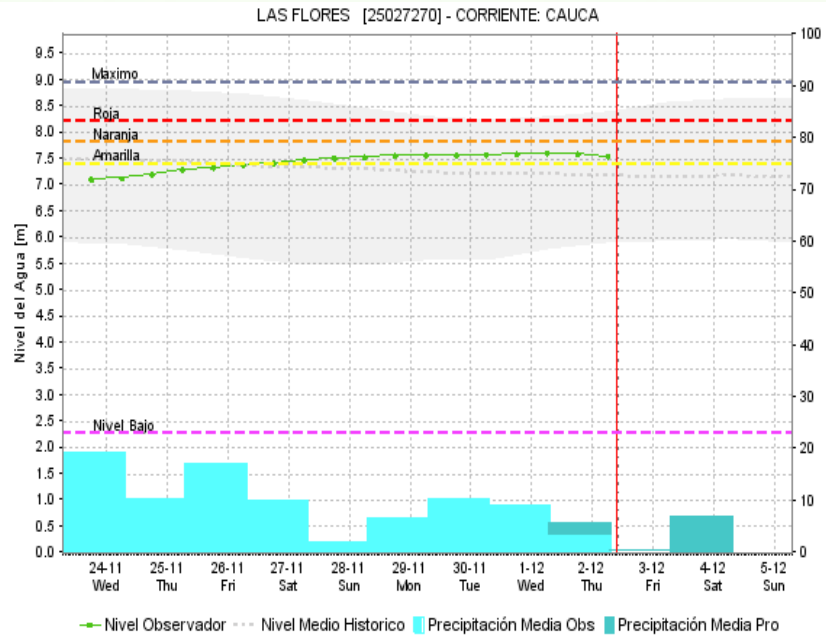
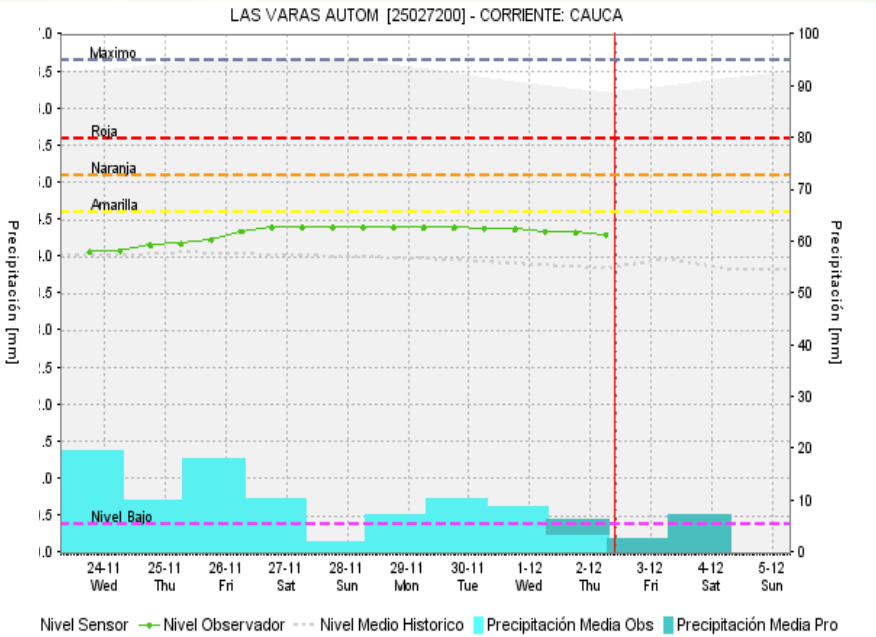
Directos al bajo
Cauca- Ciénaga
La Raya entre el
río Nechí y
Brazo de Loba

Continúa el descenso de niveles en el río Cauca en el tramo Nechí-Pinillos. En el sector de Cara de Gato (San Jacinto del Cauca), se mantiene **alerta roja puntual**, por trasvase de caudal del río Cauca hacia el Bajo San Jorge.

Nota (27 de agosto): rompimiento del dique por el río Cauca en el sector Cara de Gato (San Jacinto del Cauca), generando el ingreso de agua del río Cauca al Bajo San Jorge.

Nota (24 de noviembre): rompimiento del dique de protección del río Caribona en el corregimiento de San Agustín (Montecristo, Bolívar).

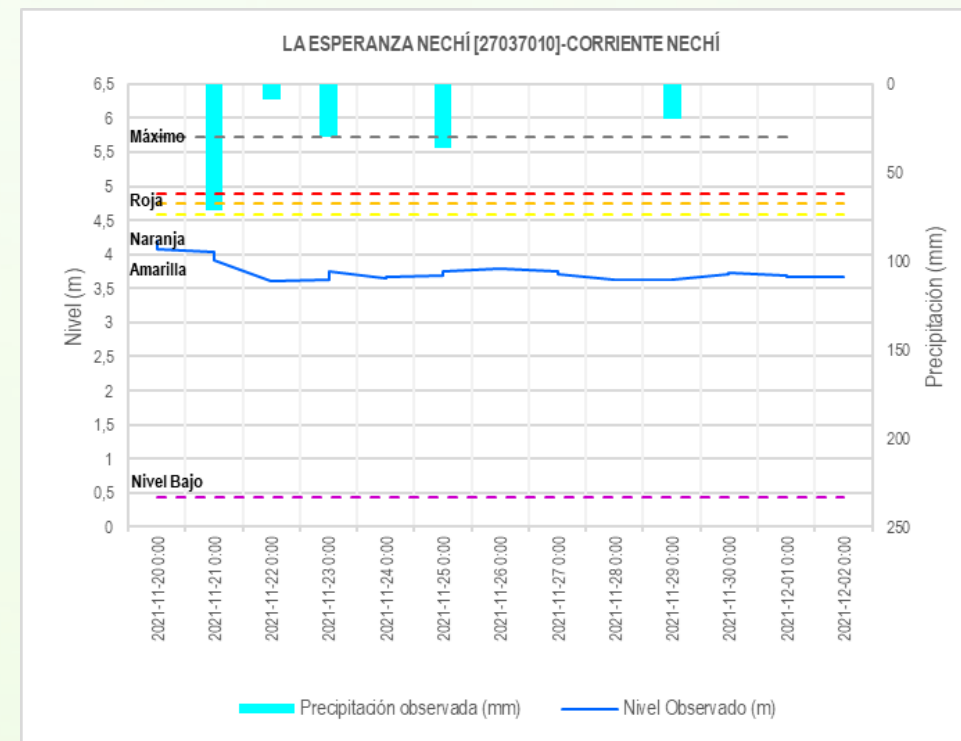
Subzona hidrográfica	Alerta	Descripción
Cuenca baja del río Nechí	Sin alerta	Descenso de niveles en el Bajo Nechí y en sus aportantes, condición que se prevé persista para el día de hoy.

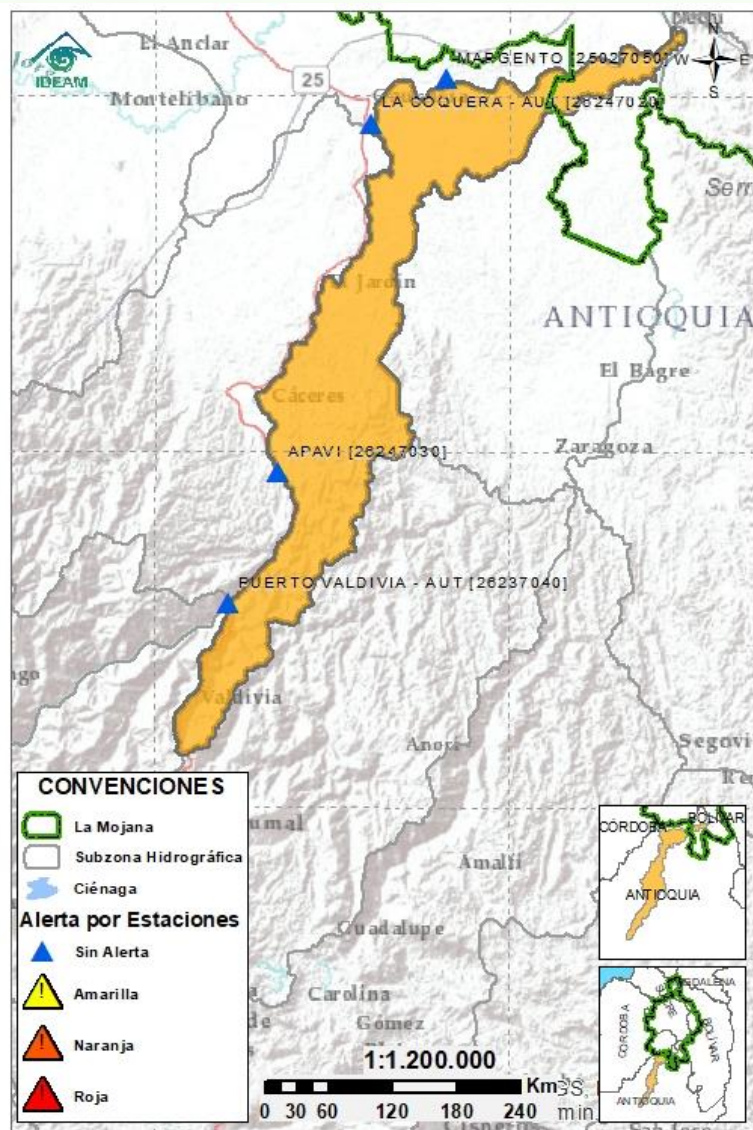
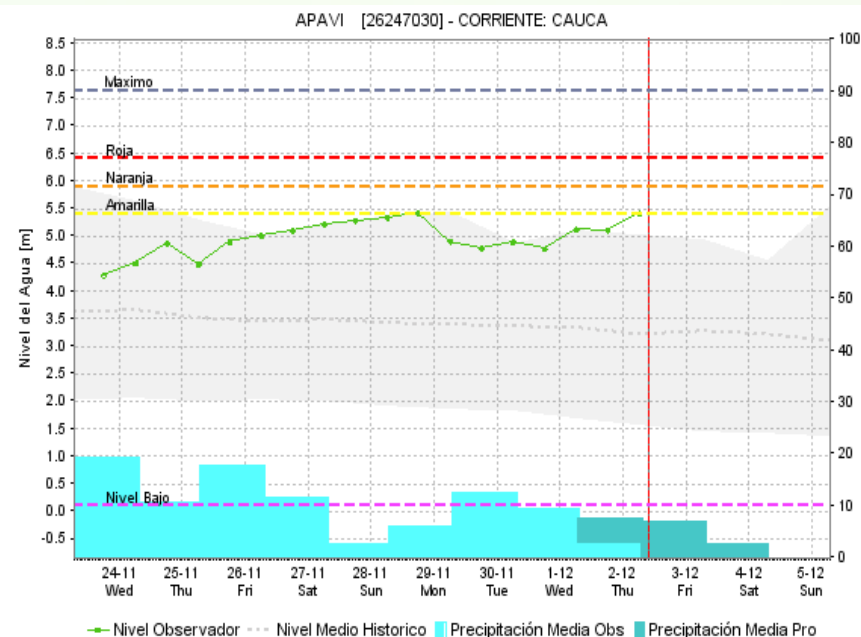
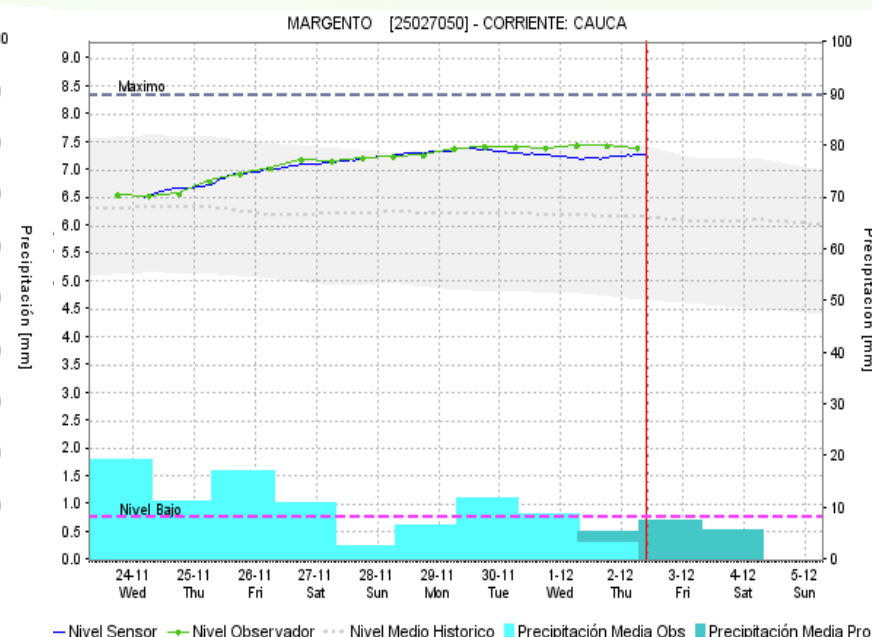
Directos al
Cauca entre
Pto. Valdivia y
río Nechí

Continúa la condición de ascenso de niveles del río Cauca en el tramo comprendido entre los municipios de Valdivia, Tarazá, Cáceres y Caucasia, comportamiento predominante para las próximas horas. No se descartan nuevos incrementos en horas de la noche y madrugada.

Nota (27 y 28 de noviembre de 2021): desbordamiento del río Cauca ocasionando afectaciones en zonas rurales de Tarazá (vereda Bocas de Puri) y Caucasia (corregimiento El Palomar).

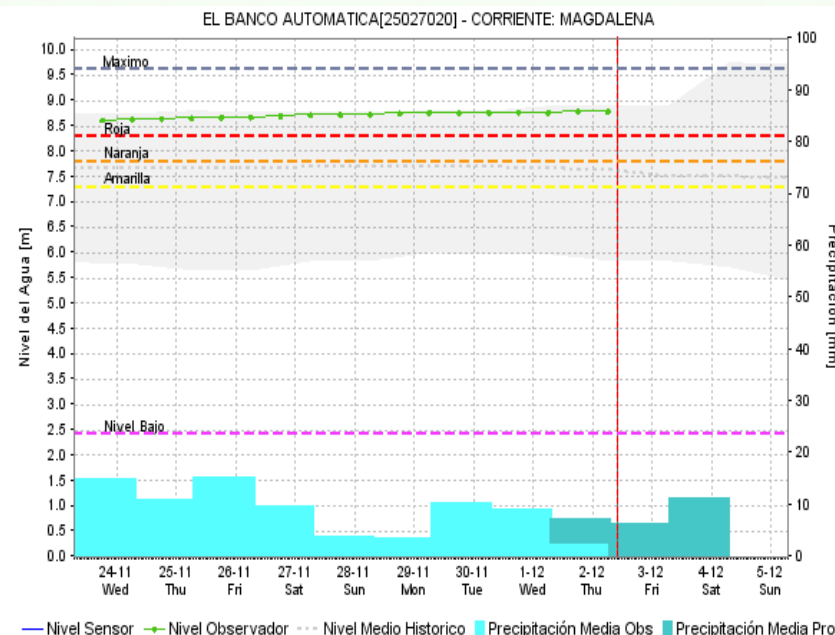
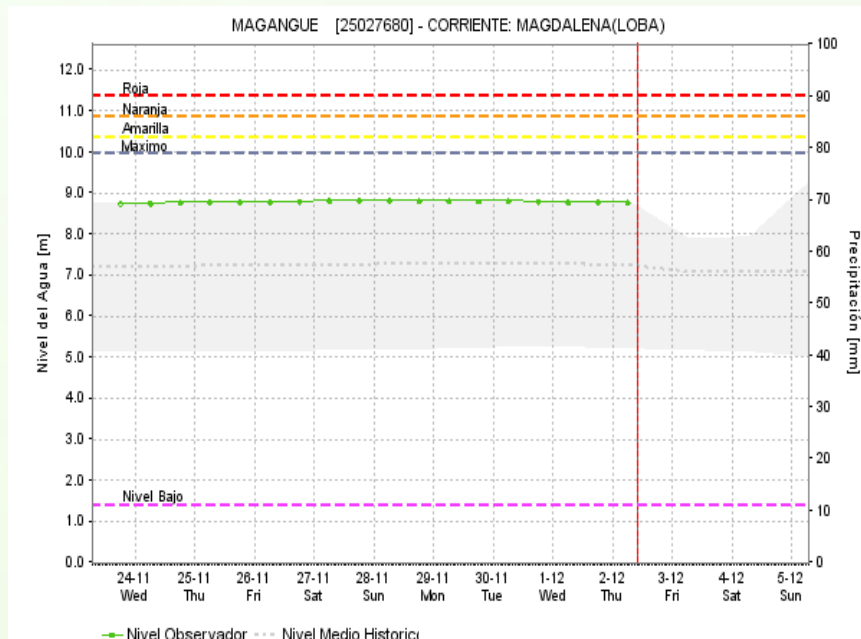
Directos Bajo
Magdalena
entre el Banco
y el Plato

Persiste la condición de niveles estables, pero con valores altos, en el río Magdalena entre los municipios de El Banco y Plato, así como en el Brazo de Mompós (municipios de Guamal, San Sebastián de Buenavista, Mompós, San Zenón, Talaigua Nuevo, Santa Ana y Santa Bárbara de Pinto) y en el Brazo de Loba (El Banco San Martín de Loba, Hatillo de Loba, Barranco de Loba y Pinillos). Se recomienda mantener especial atención en los municipios de Hatillo de Loba, Barranco de Loba, El Banco, Mompós, Santa Ana y Magangué.

Nota (12/11/2021): en el municipio de Hatillo de Loba (Bolívar), se registró inundación por ruptura del jarillón Diomedes, generando ingreso de aguas del río Magdalena en el corregimiento La Victoria.
