BOLETÍN HIDROMETEOROLÓGICO DE LA MOJANA

San Marcos, Sucre 17 de diciembre de 2021

BOLETÍN No: 484

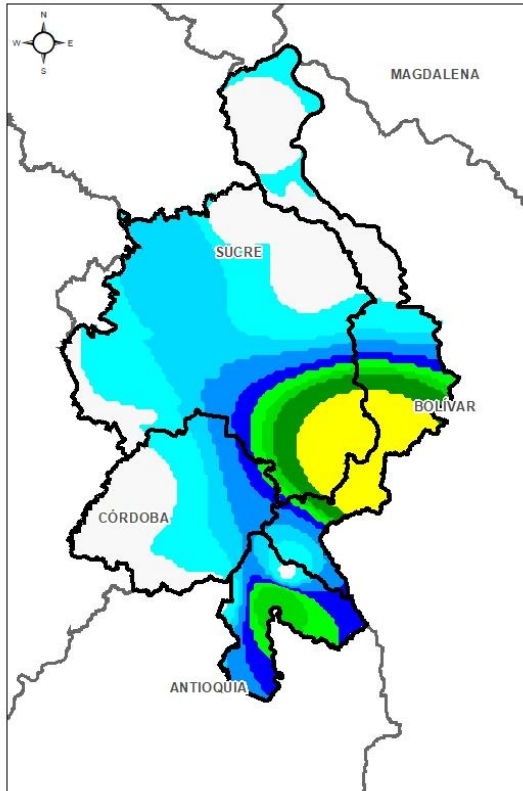
Precipitación estaciones de superficie.
16/12/2021 (07:00) – 17/12/2021 (07:00).
Fuente: IDEAM

Precipitación: Durante la tarde de ayer se mantuvo la condición seca en toda la región, luego en horas de la noche y madrugada se dieron lluvias en sectores de los municipios de Achí, Guaranda, Majagual, San Jacinto del Cauca y Nechí, y unas de menor intensidad en sectores de Ayapel y San Marcos.

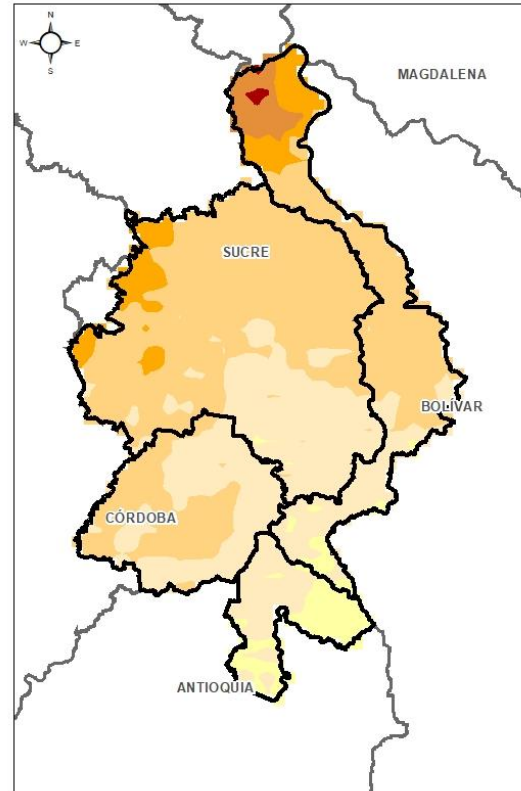
Temperatura superficial máxima por
estimación Satelital 16/12/2021
Fuente: IDEAM

Temperatura: Se registró una temperatura máxima de 34,4°C el día 16 de diciembre a las 16:00 horas en el municipio de San Benito Abad, y una mínima de 25,2°C en la madrugada del 17 de diciembre en el municipio de Ayapel.

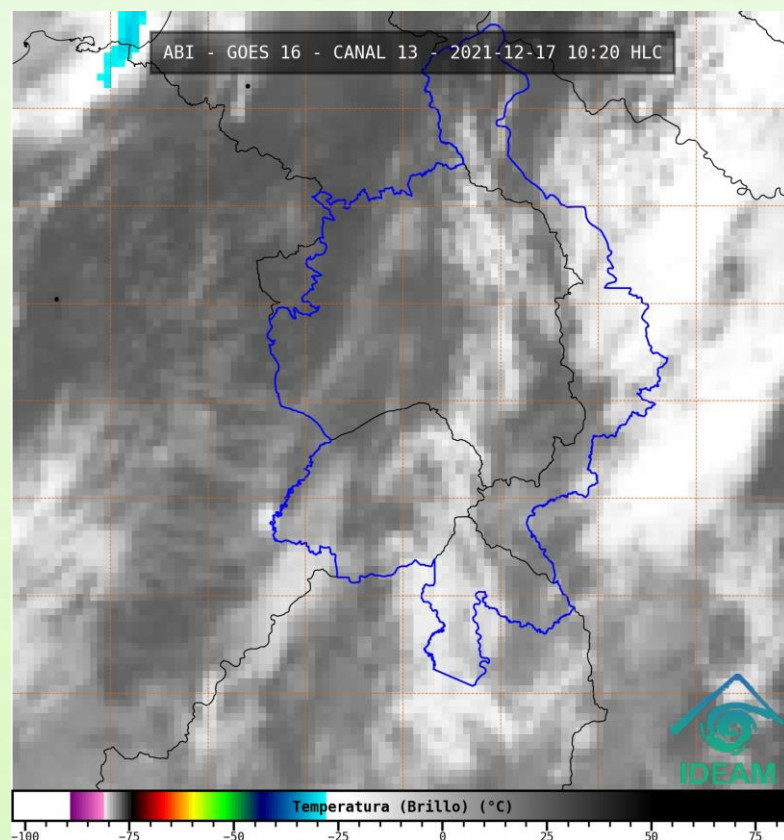
Imagen de satélite IR 10:20 HLC
Fuente: IDEAM

En las últimas horas predominio de tiempo seco, con presencia de nubosidad media-alta.

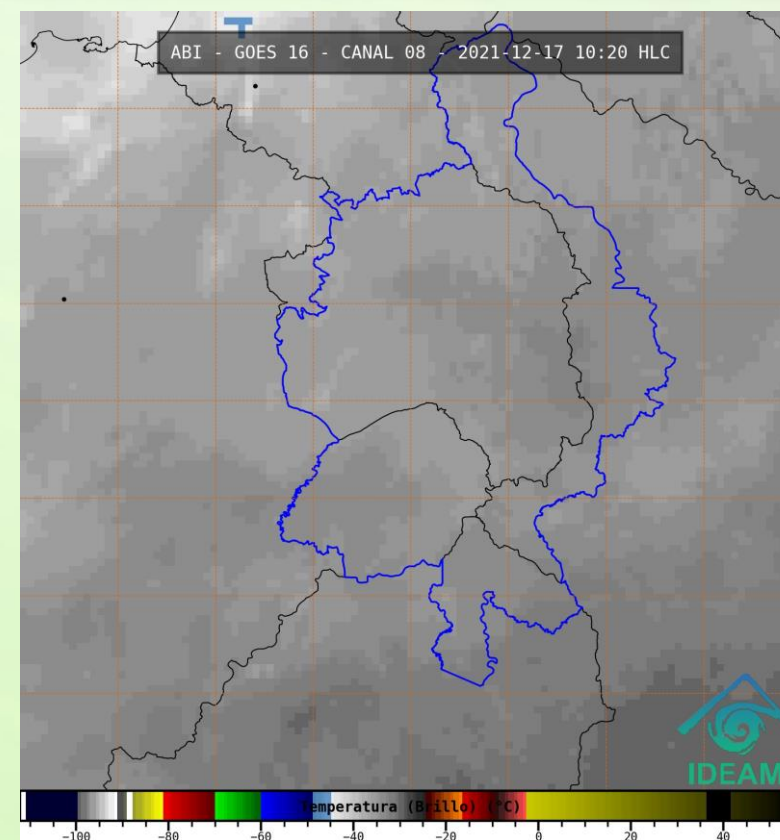
Imagen de satélite WV 10:20 HLC
Fuente: IDEAM

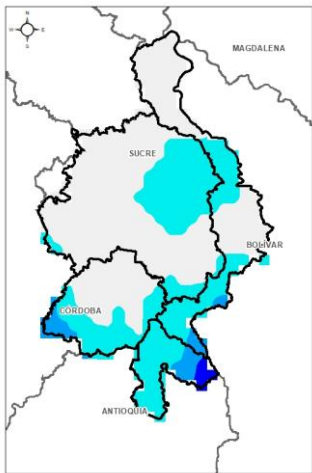
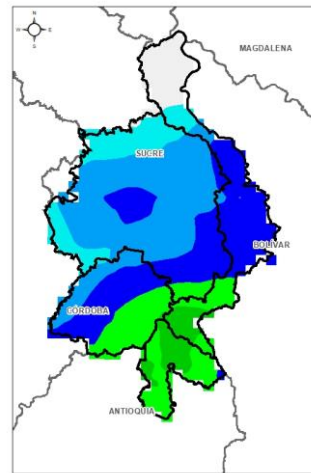
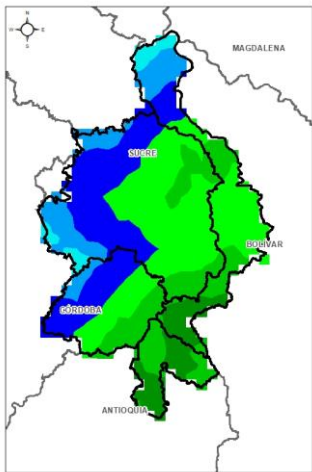
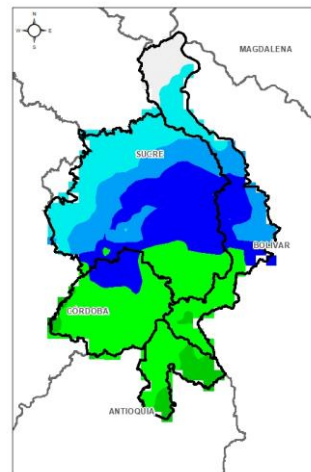
TARDE DEL 17 DE DICIEMBRE

NOCHE DEL 17 DE DICIEMBRE

ACUMULADO DEL 17 AL 18 DE DICIEMBRE

ACUMULADO DEL 18 AL 19 DE DICIEMBRE

Precipitación: En horas de la tarde se prevé permanezca la condición seca en toda la región, luego en horas de la noche y madrugada, se tendrá un incremento de nubosidad, con probabilidad de luvias en sectores de los municipios de Guaranda, Majagual, San Marcos, Ayapel, Nechí, Achí y San Jacinto del Cauca. Por otro lado, durante el fin de semana, se prevé condición seca durante las jornadas diurnas, y, la mayor probabilidad de luvias está contenida en horas de la noche y madrugada, con atención en los municipios de Guaranda, Majagual, San Marcos, Ayapel, Nechí, Achí y San Jacinto del Cauca..

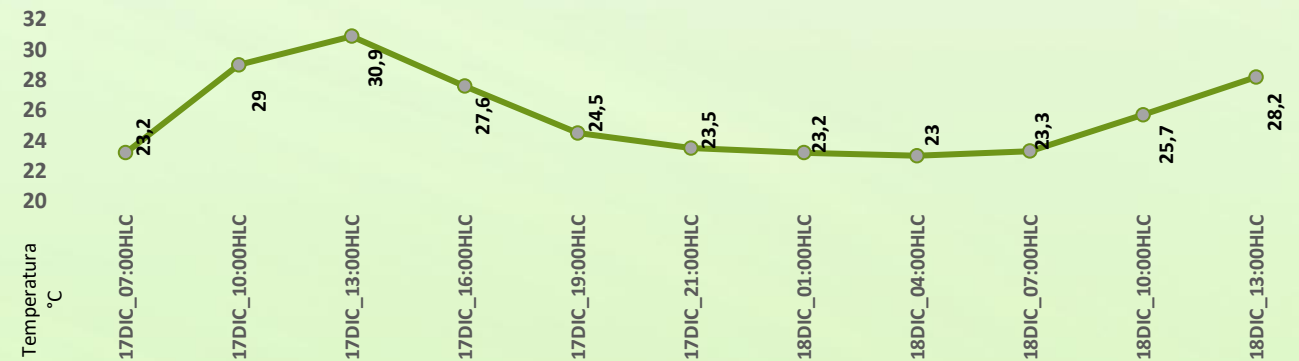
Pronóstico de temperaturas medias para los próximos 02 días

Temperatura: Las temperaturas máximas oscilarán entre los 33°C y 34°C y las mínimas entre los 24°C y 25°C. Las sensaciones térmicas máximas estimadas oscilarán entre los 34°C y 36°C.

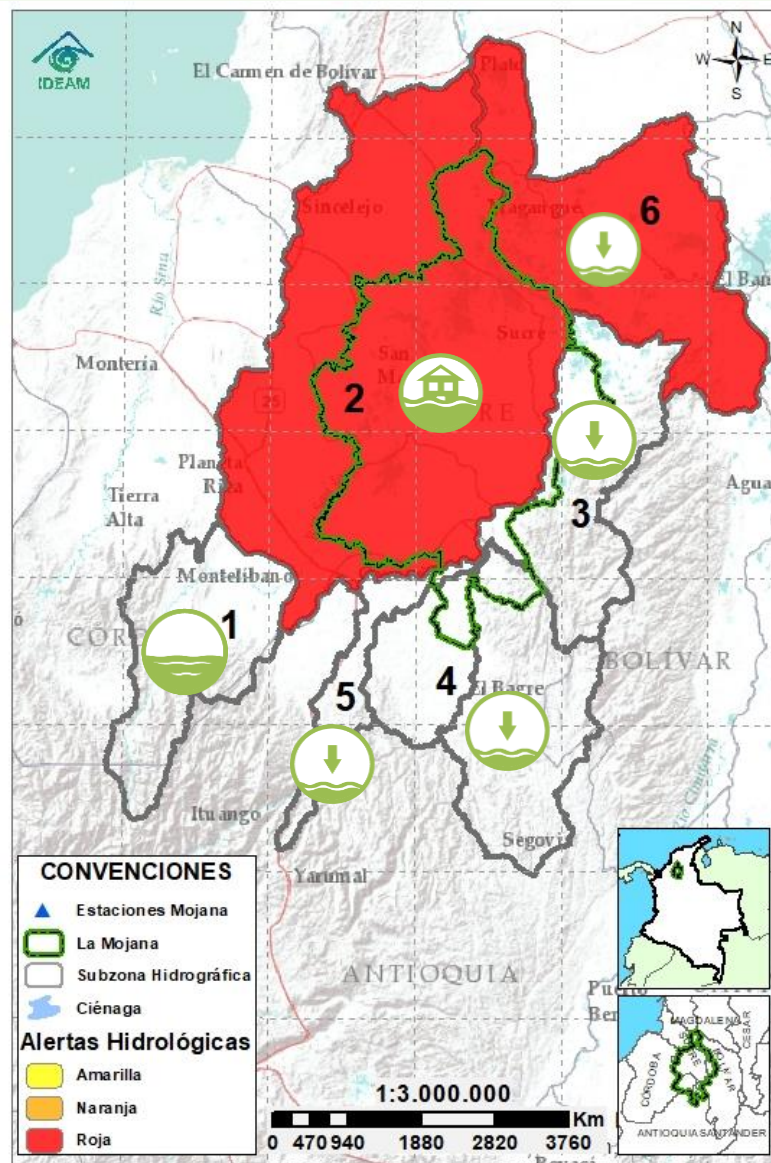
Condiciones hidrológicas antecedentes para el 16/12/2021

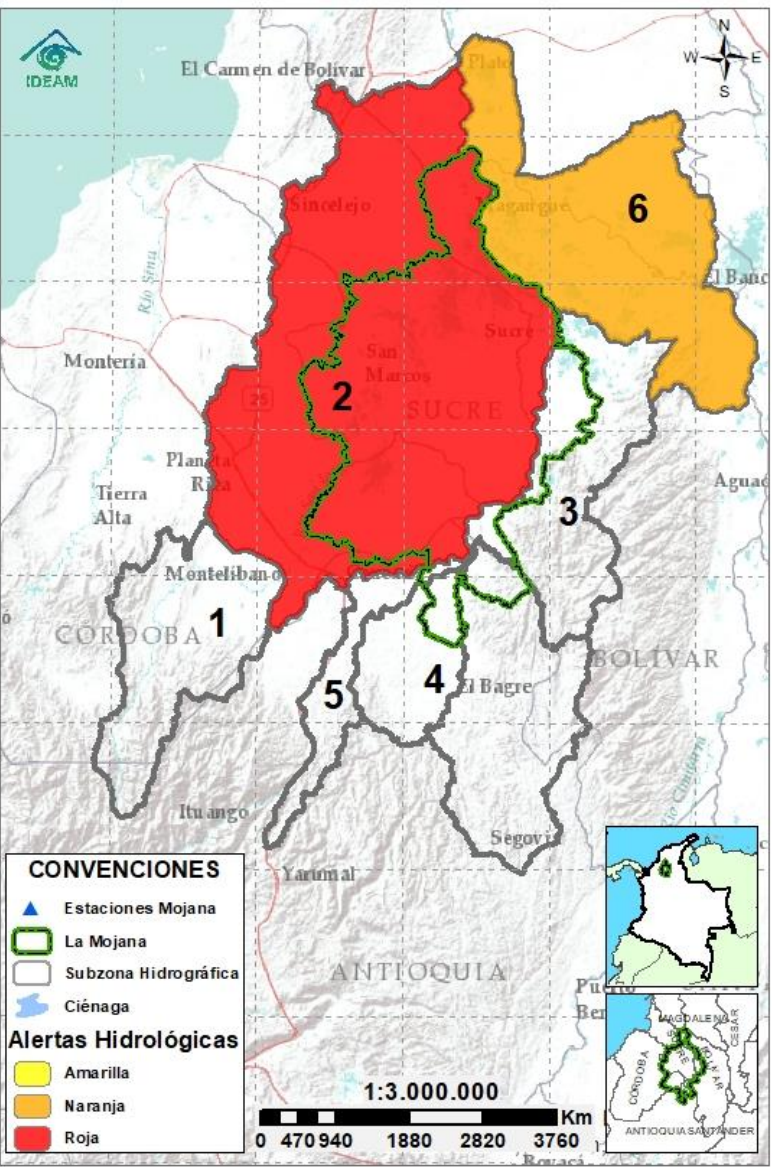
Descripción condiciones hidrológicas: descenso de niveles en el Bajo San Jorge; sin embargo, se mantiene alerta roja por altos niveles desde San Benito Abad hasta la desembocadura, persistencia de inundaciones y el ingreso continuo de aguas del río Cauca a través del sector Cara de Gato, punto en el cual se mantiene con alerta roja puntual. En alerta naranja se encuentra el Bajo Magdalena, incluyendo el Brazo de Loba y el Brazo de Mompós, donde se mantiene la condición de descenso de niveles.

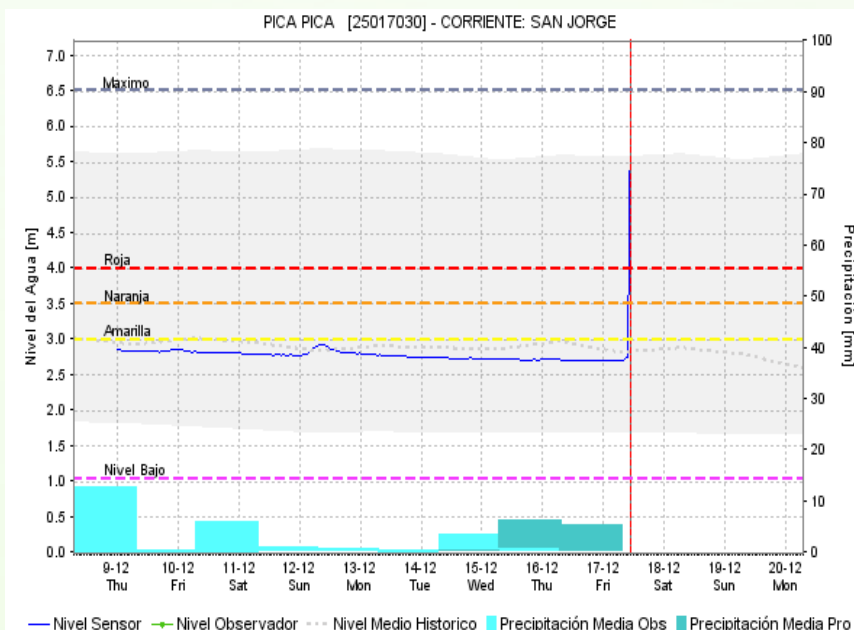
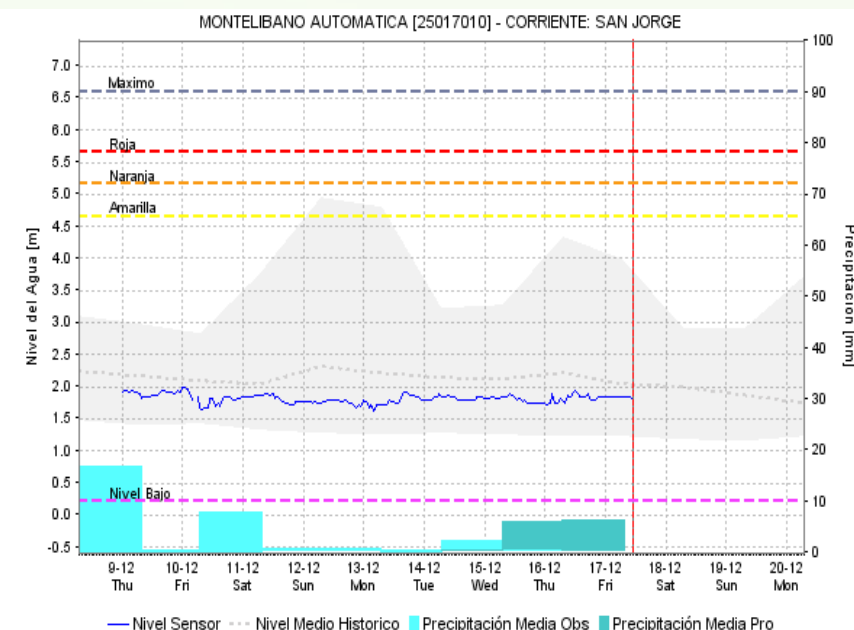
2.2.1 SUBZONA HIDROGRÁFICA DEL RÍO SAN JORGE CUENCA ALTA

Niveles estables en el río San Jorge y en sus aportantes, los ríos San Pedro (Puerto Libertador) y Uré (San José de Uré), condición que se mantendría para los próximos días.

Nota: El incremento súbito mostrado en la gráfica de la estación Pica Pica [25017030] obedece a errores en el reporte del sensor.

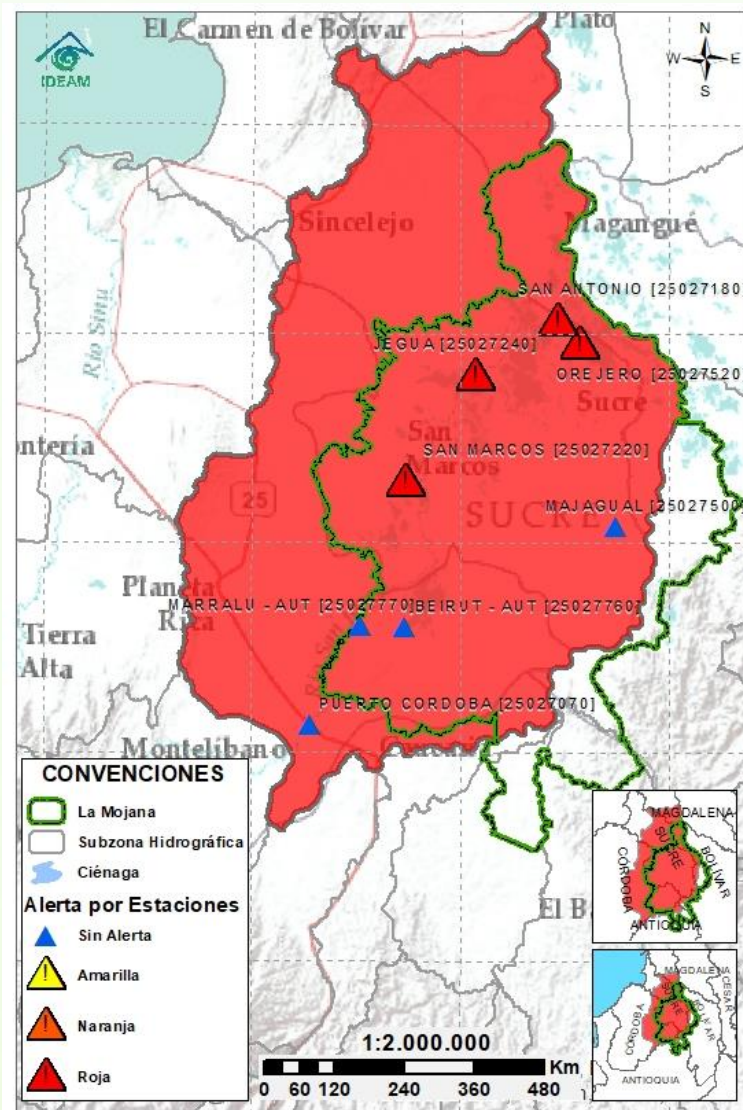
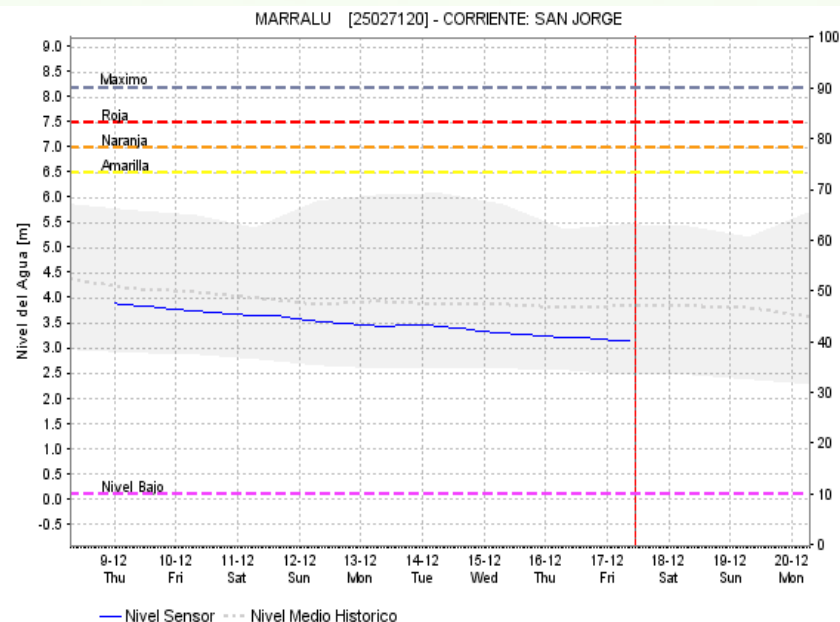
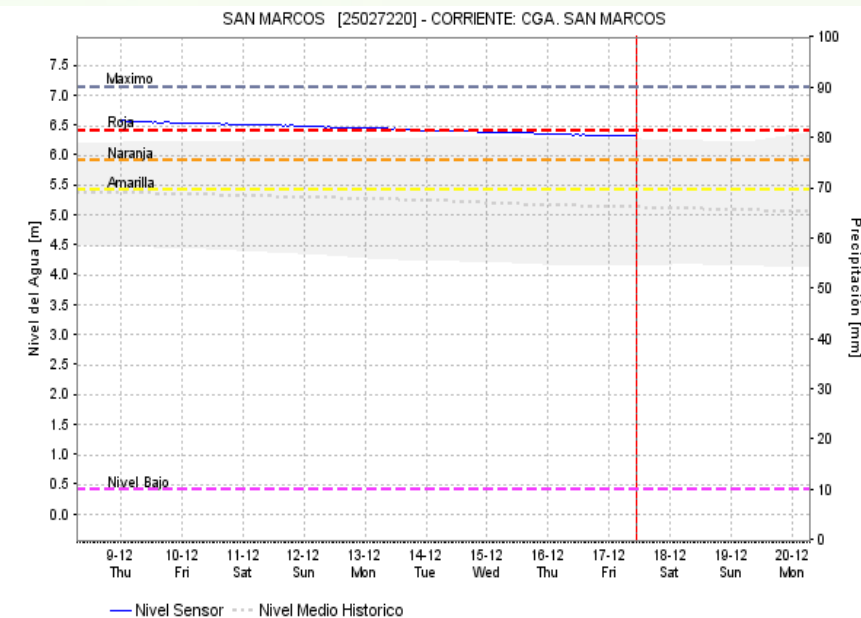
2.2.2 SUBZONA HIDROGRÁFICA DEL RÍO SAN JORGE CUENCA BAJA

Niveles en descenso en el río San Jorge en el tramo La Apartada-Ayapel, con niveles estables desde Ayapel hasta la desembocadura en el municipio de Pinillos. Se destaca la persistencia de: i) inundaciones en amplias zonas de la cuenca baja, ii) altos niveles en el sistema de ciénagas y iii) ingreso continuo de caudal del río Cauca a través del sector Cara de Gato, punto por el cual está transitando cerca del 60 % del caudal del río Cauca. Para el fin de semana se prevé se mantengan las condiciones hidrológicas previamente descritas.

Nota (27 de agosto al 06 de diciembre): transvase de caudal del río Cauca hacia el Bajo San Jorge, tras el rompimiento del río Cauca en el sector de Cara de Gato (27/08/2021), generando afectaciones por inundación en los municipios de Guaranda, Ayapel, Majagual y San Benito Abad.

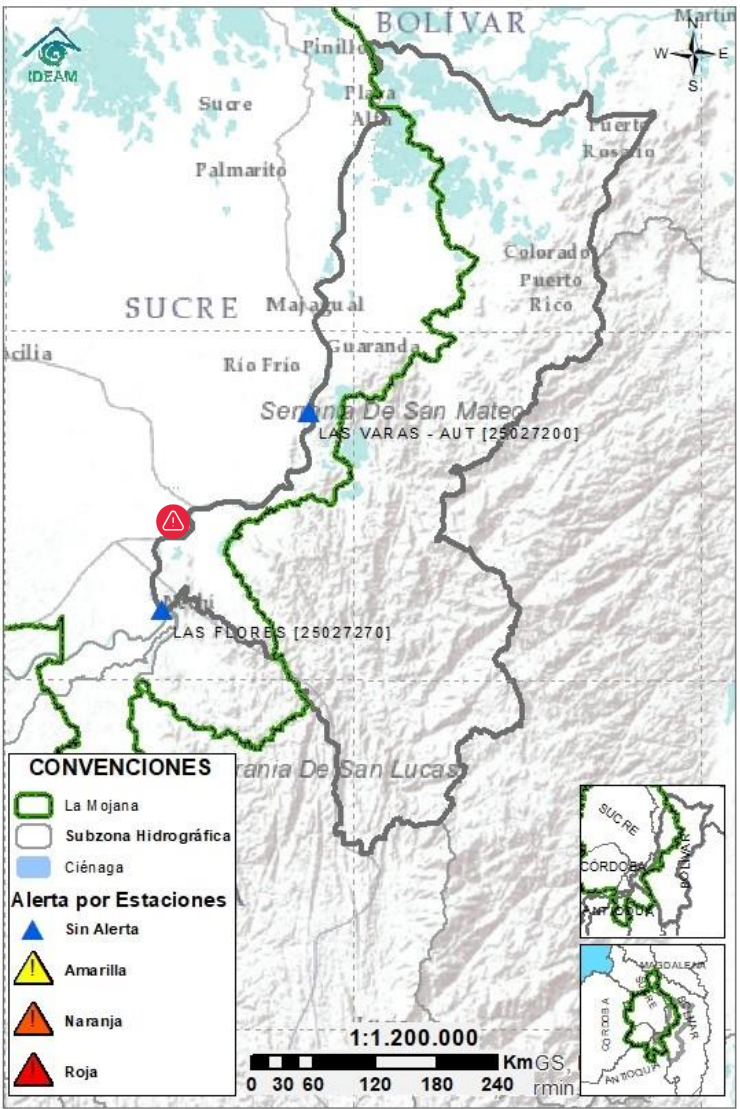
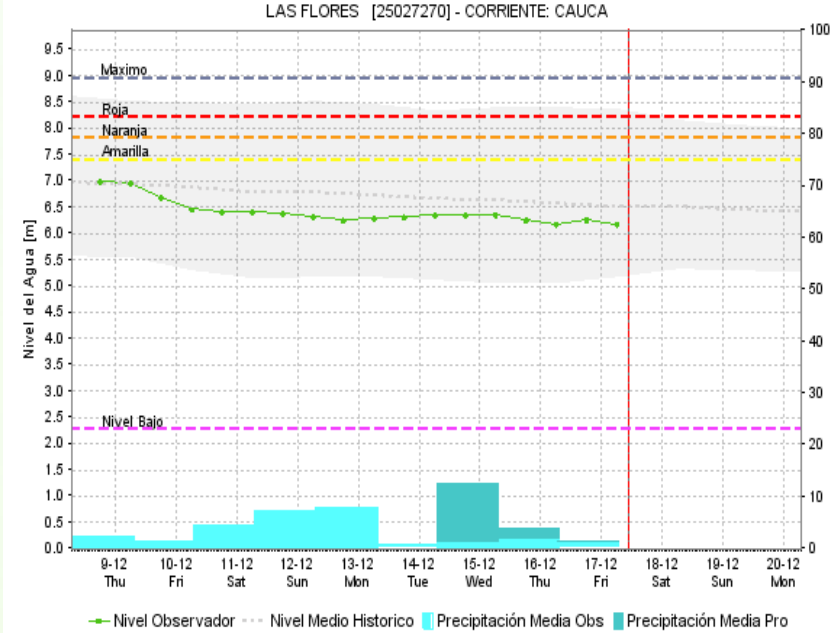
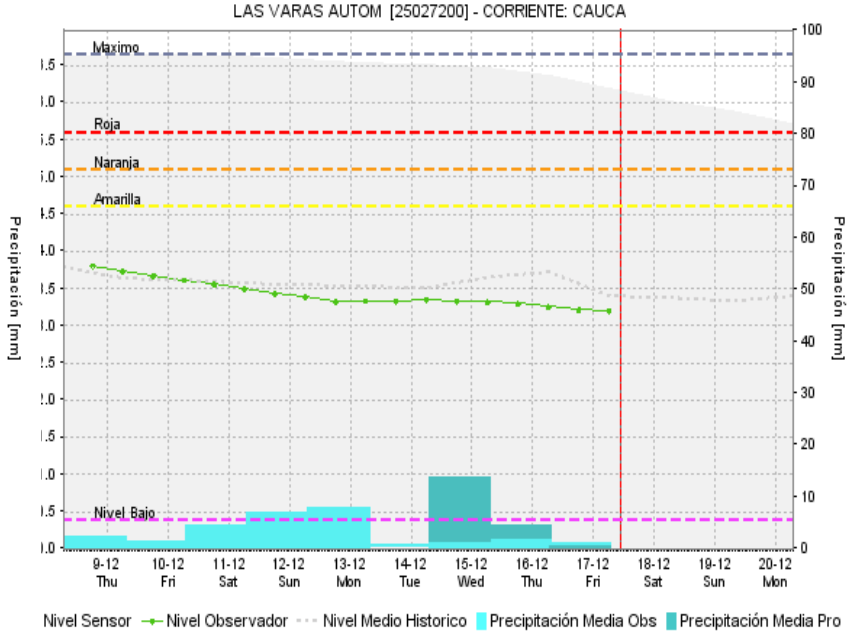
2.2.3 DIRECTOS AL BAJO CAUCA - CIÉNAGA LA RAYA ENTRE EL RÍO NECHÍ Y EL BRAZO DE LOBA

Subzona hidrográfica	Alerta	Descripción
Directos al bajo Cauca- Ciénaga La Raya entre el río Nechí y Brazo de Loba	Sin alerta	Descenso de niveles en el río Cauca en el tramo Nechí-Pinillos, condición predominante durante el fin de semana. En el sector de Cara de Gato (San Jacinto del Cauca), se mantiene alerta roja puntual , por trasvase de caudal del río Cauca hacia el Bajo San Jorge. Nota (27 de agosto): rompimiento del dique por el río Cauca en el sector Cara de Gato (San Jacinto del Cauca), generando el ingreso de agua del río Cauca al Bajo San Jorge.

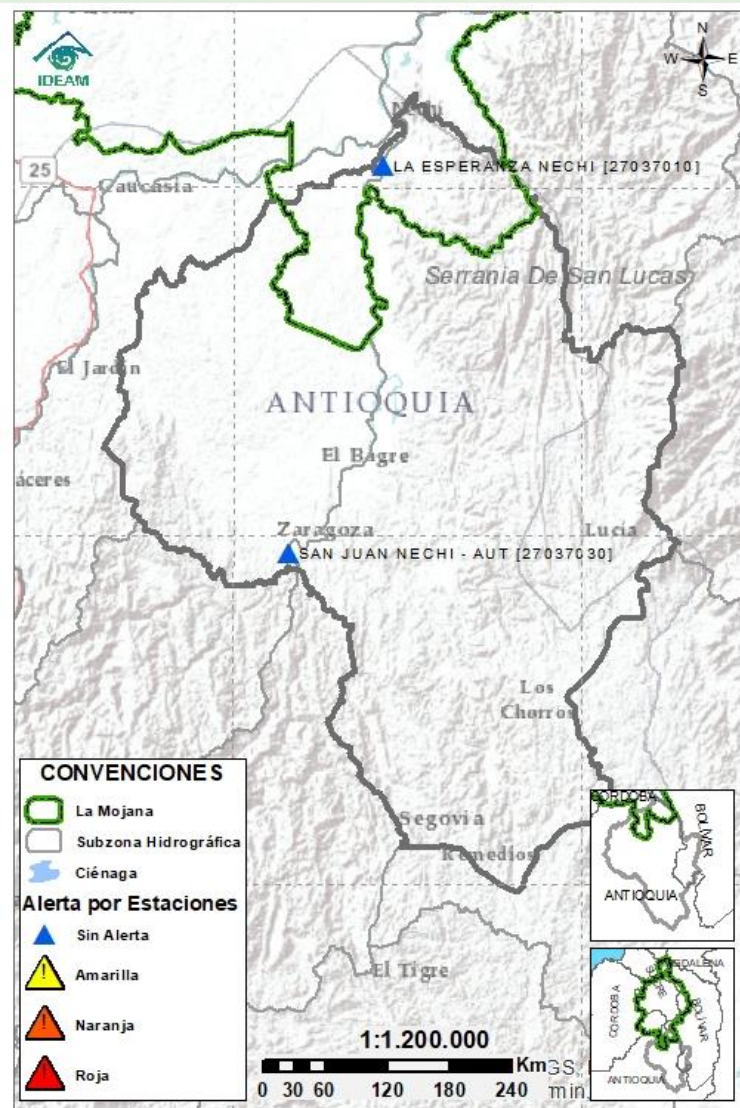
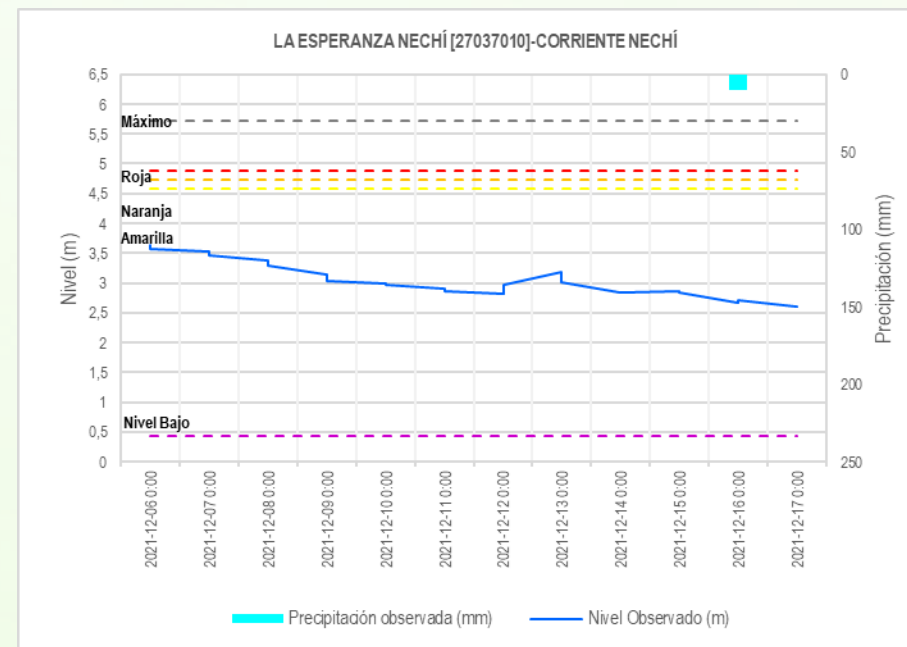
2.2.4 SUBZONA HIDROGRÁFICA DEL RÍO NECHÍ CUENCA BAJA

Subzona hidrográfica	Alerta	Descripción
Cuenca baja del río Nechí	Sin alerta	Niveles en descenso en el Bajo Nechí y en sus aportantes, condición que se prevé persista para el día de hoy y se extienda durante el fin de semana.

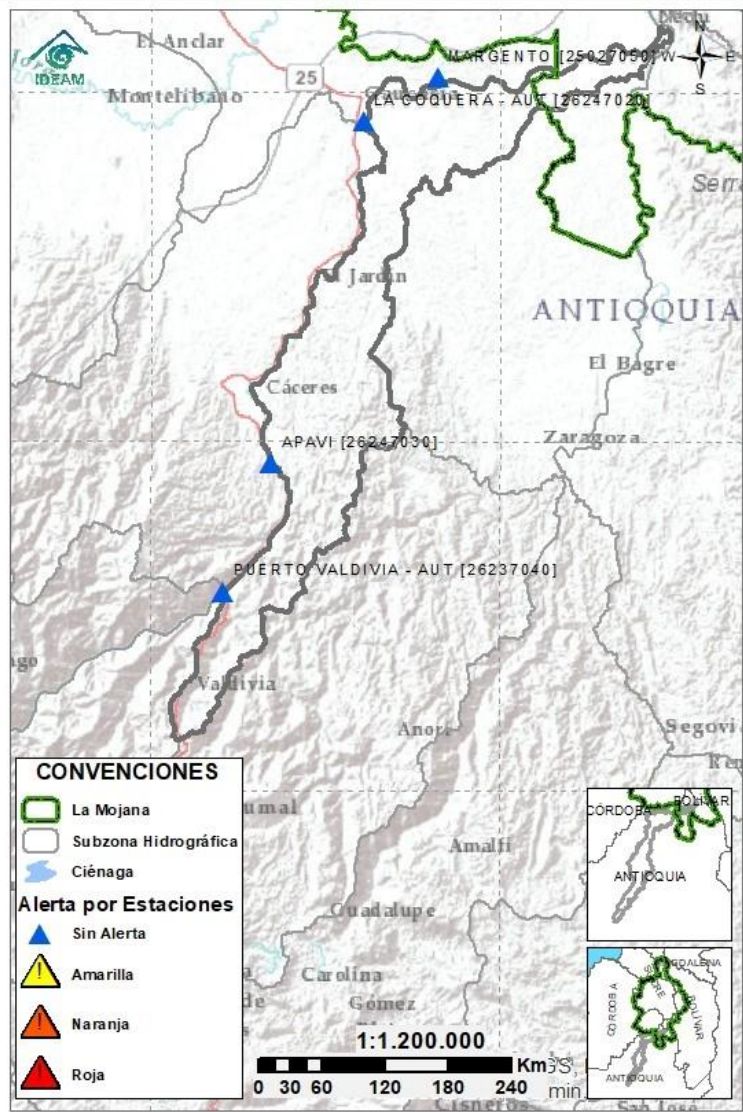
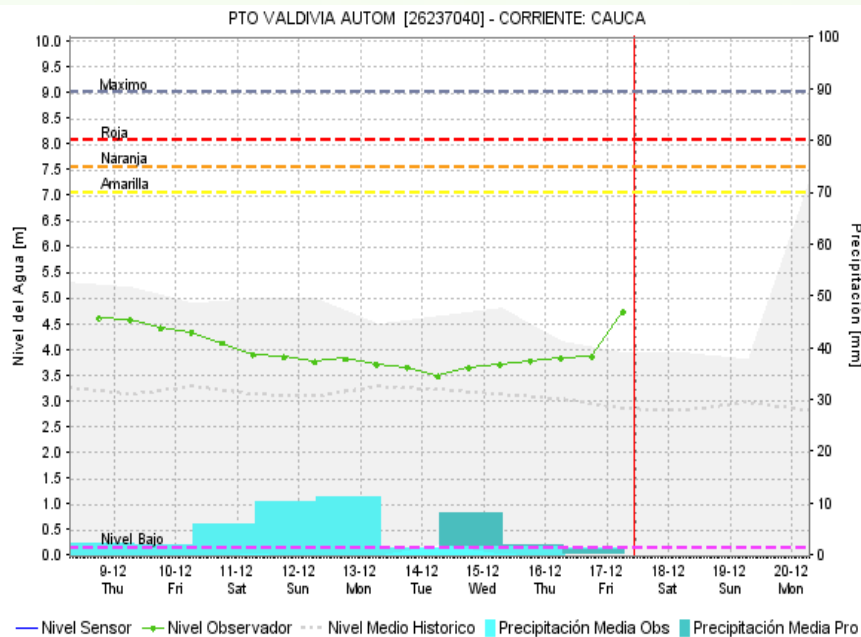
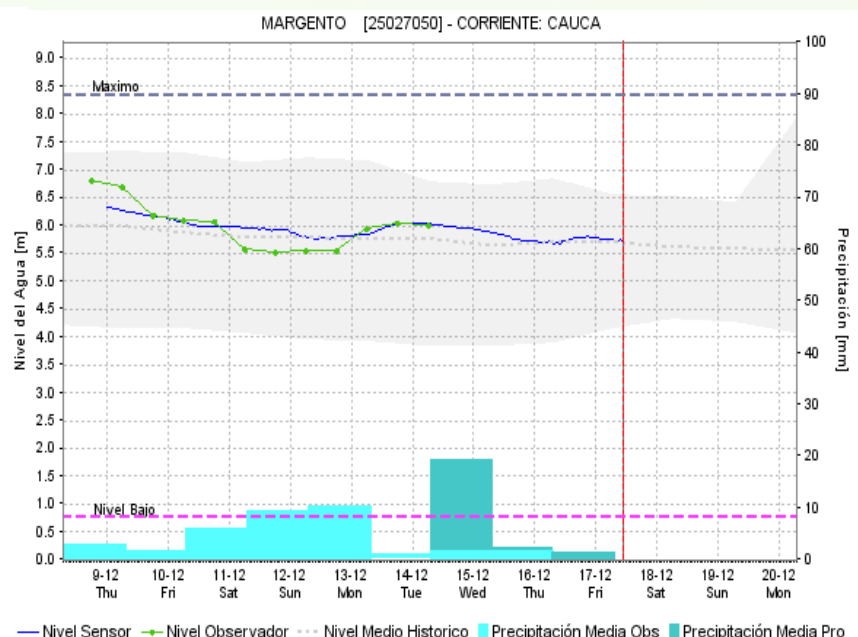
2.2.5 DIRECTOS AL CAUCA ENTRE PTO. VALDIVIA Y RÍO NECHÍ

Niveles en ascenso en el río Cauca en el tramo comprendido entre los municipios de Valdivia y Cáceres; se prevé para las próximas horas que este incremento de niveles transite por Caucasia y Nechí.

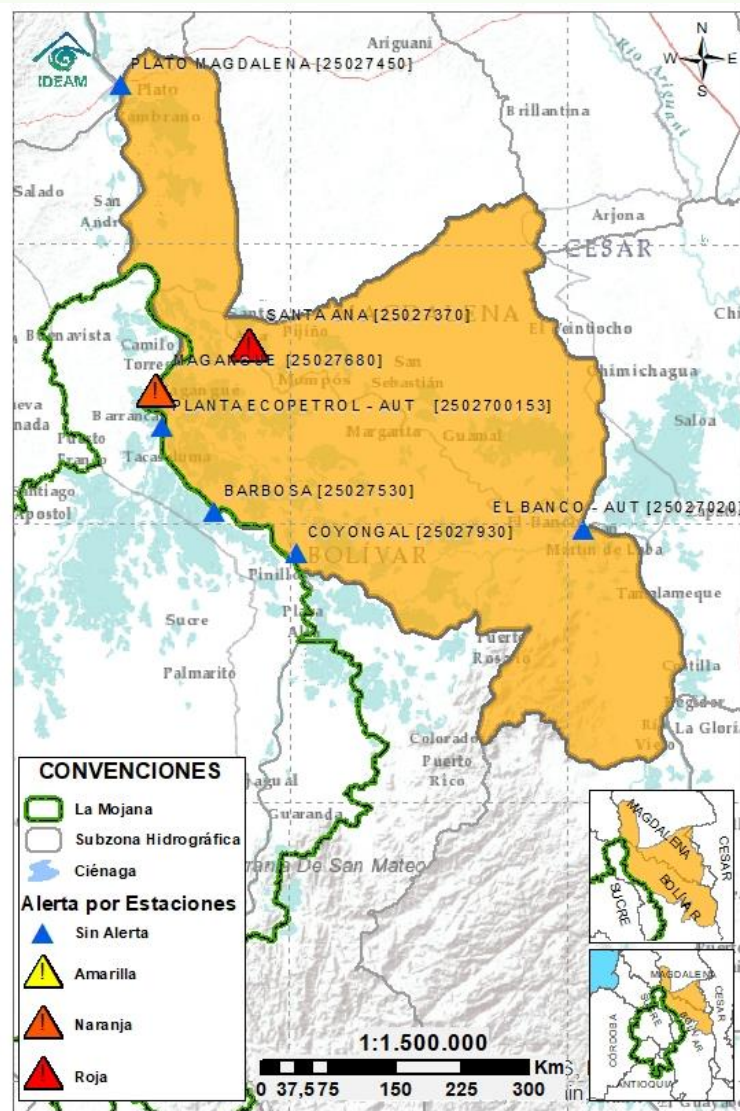
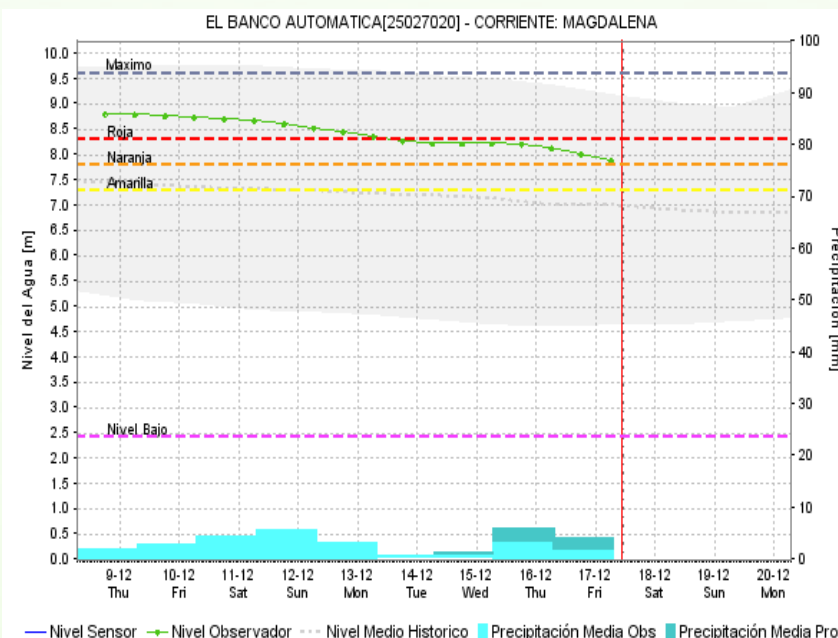
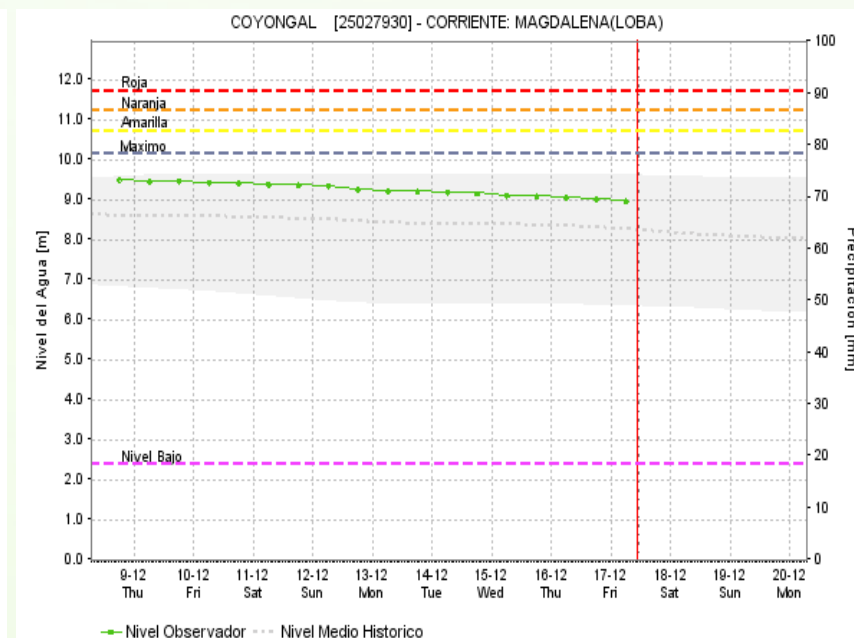
2.2.6 DIRECTOS AL BAJO MAGDALENA ENTRE EL BANCO Y EL PLATO

Niveles en descenso en el Bajo Magdalena, el Brazo de Mompós (municipios de Guamal, San Sebastián de Buenavista, Mompós, San Zenón, Talaigua Nuevo, Santa Ana y Santa Bárbara de Pinto) y el Brazo de Loba (El Banco San Martín de Loba, Hatillo de Loba, Barranco de Loba y Pinillos). Especial atención en los municipios de Santa Ana y Magangué.
