BOLETÍN HIDROMETEOROLÓGICO DE LA MOJANA

San Marcos, Sucre 13 de enero de 2022

BOLETÍN No: 501

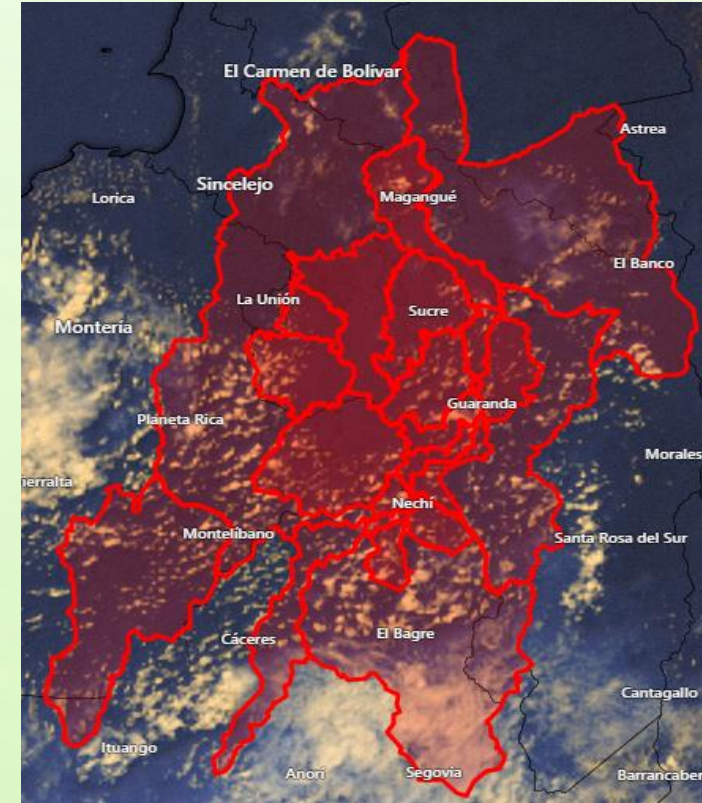
Imagen de satélite visible 10:30 HLC
Fuente: WINDY-NOAA

Predominio de condición seca en todo el territorio, con cielo mayormente despejado.
