# BOLETÍN HIDROMETEOROLÓGICO DE LA MOJANA

San Marcos, Sucre 9 de enero de 2024  
Hora de la actualización: 12:00 HLC

BOLETÍN No: 006/2024

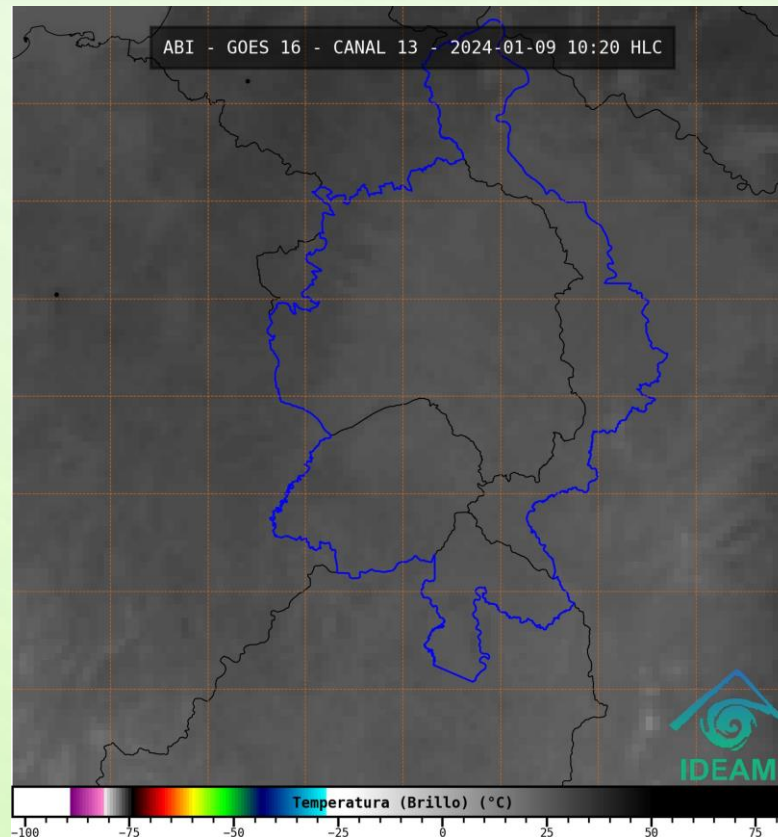
Imagen de satélite IR 10:20 HLC  
Fuente: IDEAM

En las últimas horas se ha observado cielo parcialmente nublado.

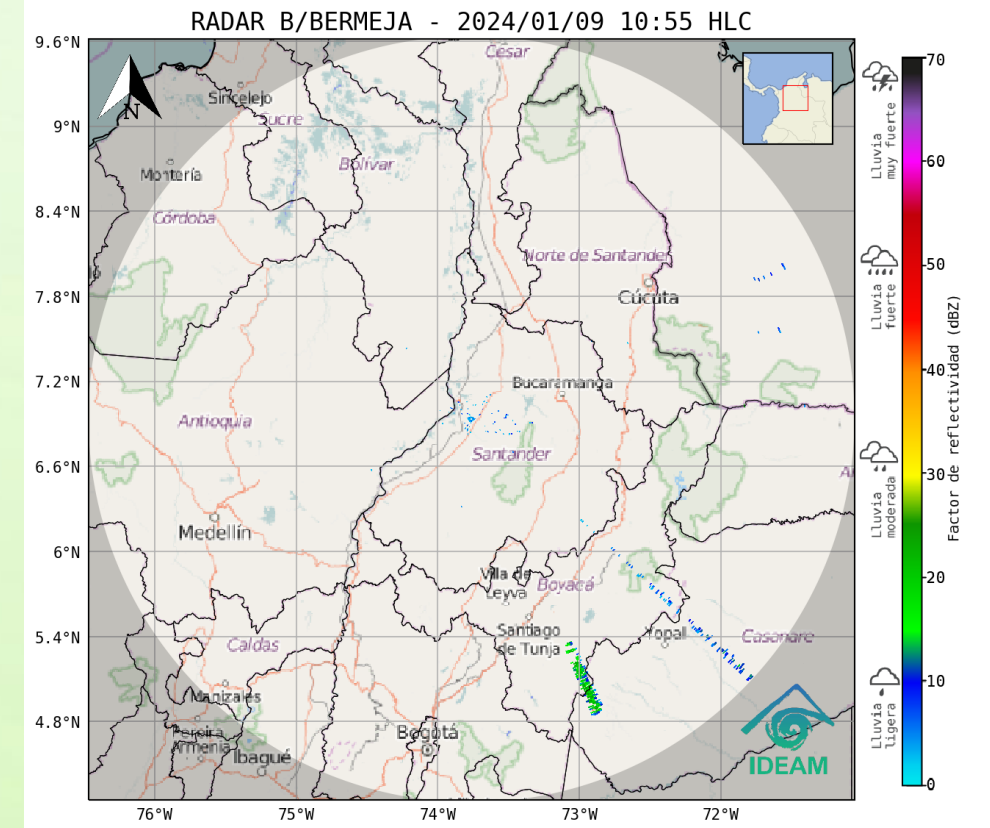
Imagen de radar 10:55 HLC  
Fuente: IDEAM

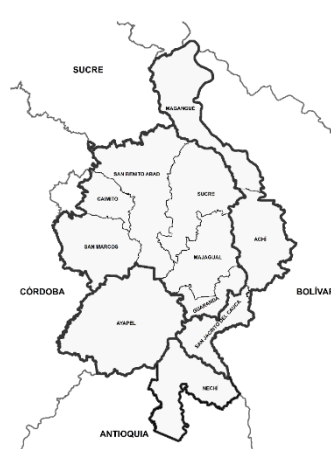
ACUMULADO DEL 09 AL 10 DE ENERO

**Precipitación:** se pronostica tiempo seco para hoy en la región.

**Temperatura:** las temperaturas máximas oscilarán entre los 32°C y 34°C y las mínimas entre los 23°C y 25°C. Las sensaciones térmicas máximas estimadas oscilarán entre los 33°C y 38°C.

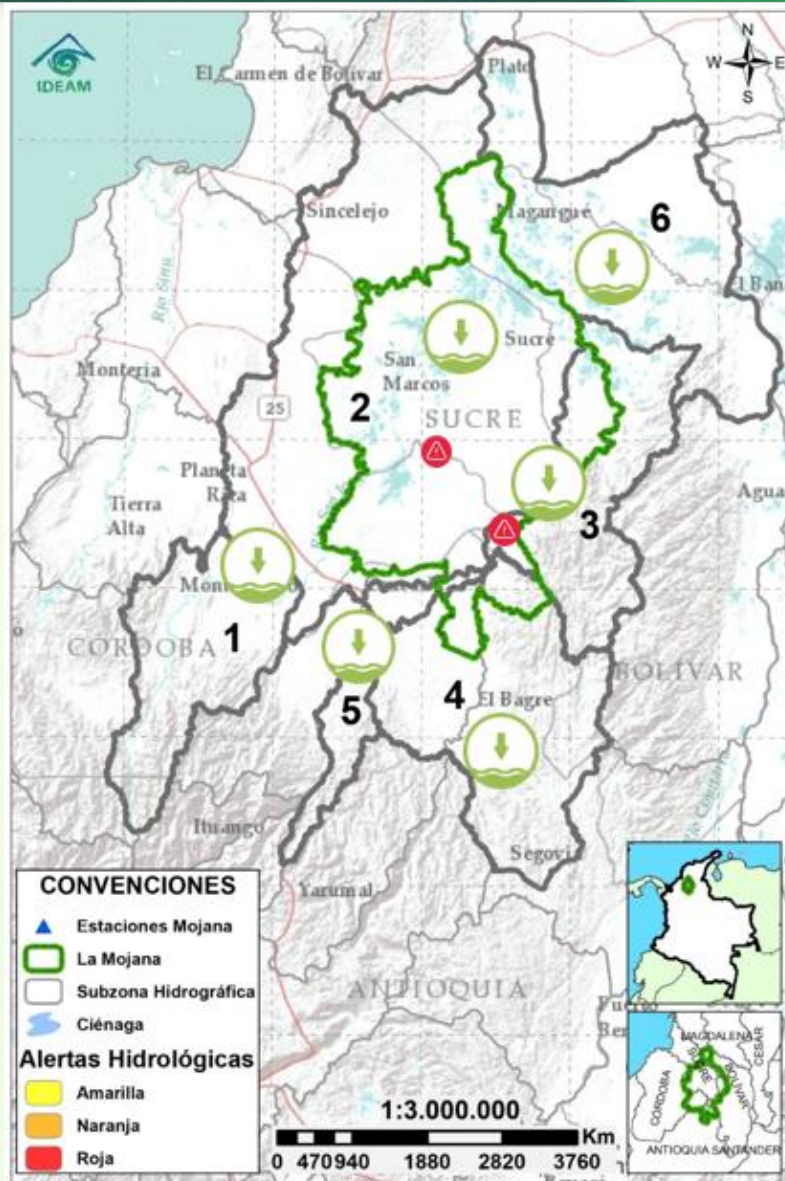
Condiciones hidrológicas antecedentes para el 08/01/2023

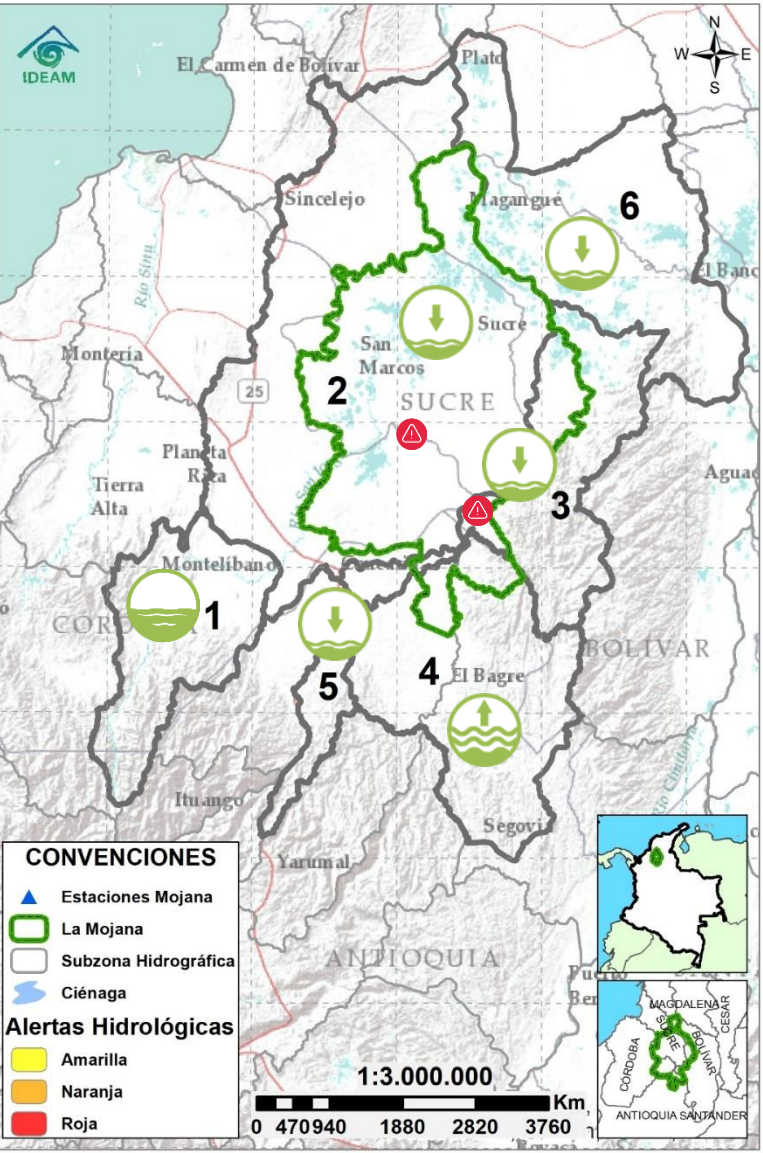
**Descripción condiciones hidrológicas:** Persisten las alertas rojas puntuales en Caregato, Nueva esperanza y Gavaldá. En cambio, las cuencas del río San Jorge, el río Cauca entre Puerto Valdivia y Pinillos, el Bajo Nechí y el Bajo Magdalena entre El Banco y Plato permanecen en condiciones normales.

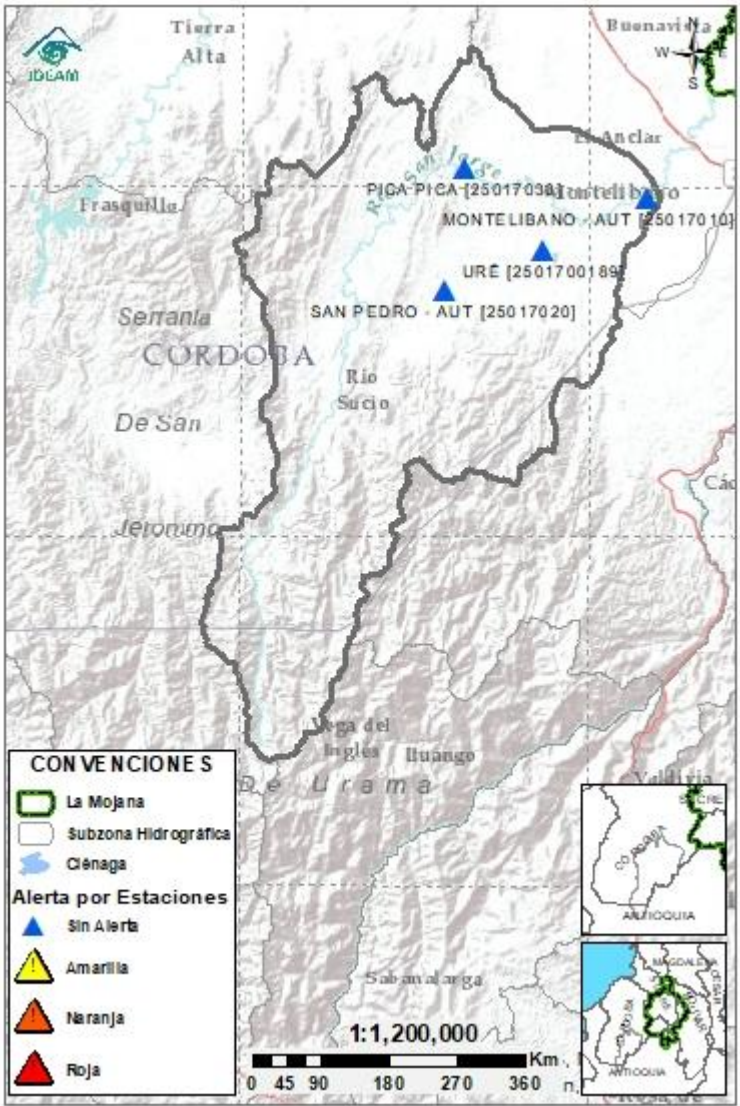
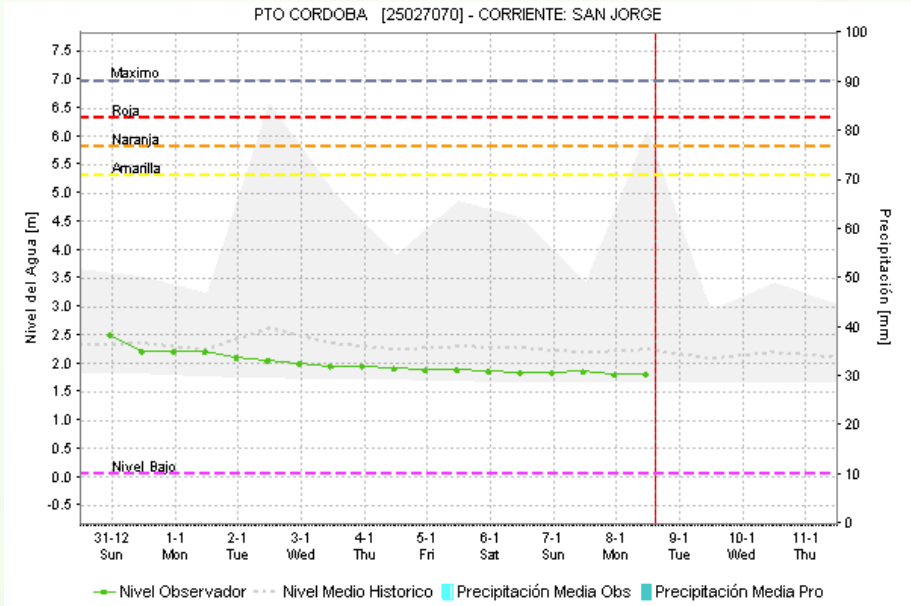
2.2.1 SUBZONA HIDROGRÁFICA DEL RÍO SAN JORGE CUENCA ALTA

Subzona hidrográfica	Alerta	Descripción
Cuenca alta del río San Jorge	Sin alerta	Ligera estabilidad en los niveles del río San Jorge a la altura de La Apartada, condición que se mantendrá durante los próximos días.

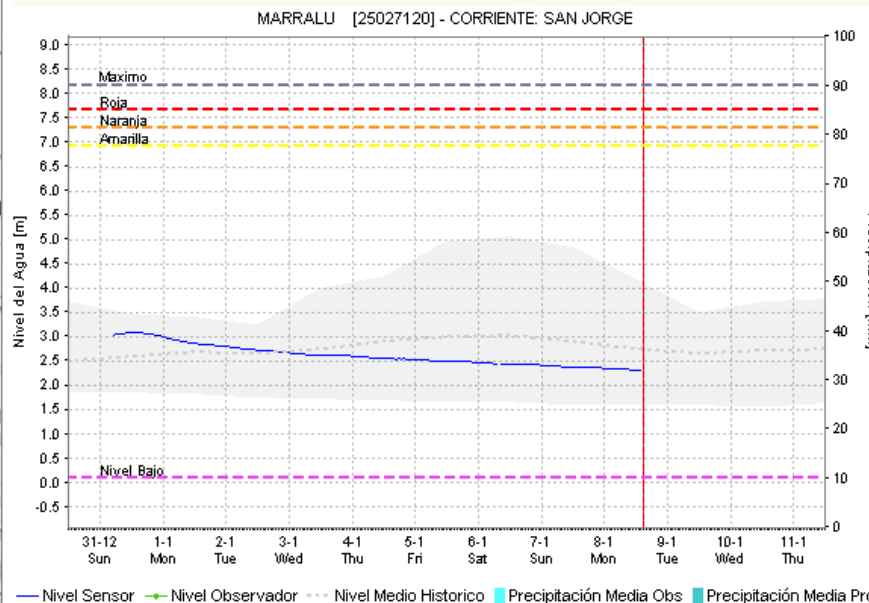
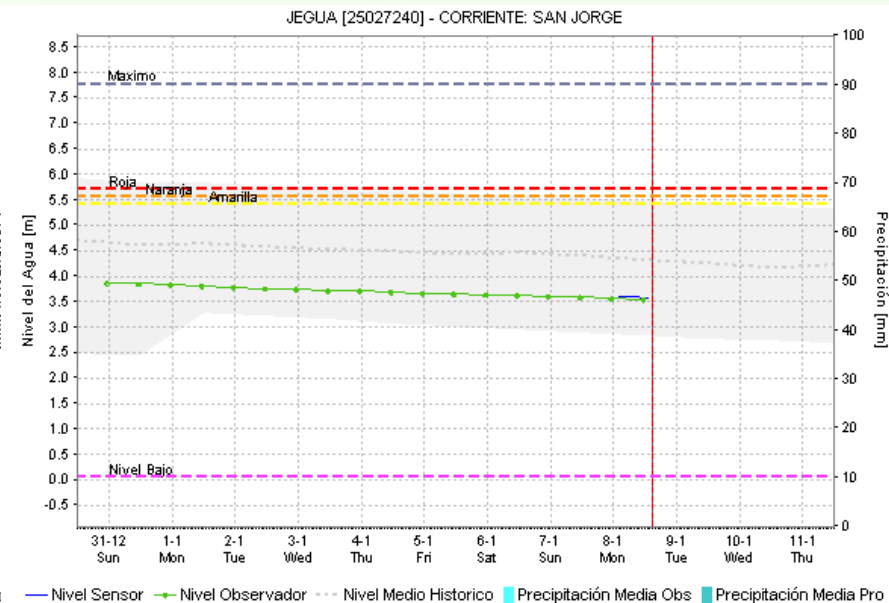
## 2.2.2 SUBZONA HIDROGRÁFICA DEL RÍO SAN JORGE CUENCA BAJA

Subzona hidrográfica	Alerta	Descripción
Cuenca baja del río San Jorge	Sin alerta	Descenso de niveles en el sistema de caños y ciénagas del Bajo San Jorge, comportamiento que persistirá los siguientes días.
		Se mantiene activa la alerta roja puntual por las inundaciones que se reportan en Gavaldá y Nueva Esperanza en Guaranda, Sucre.

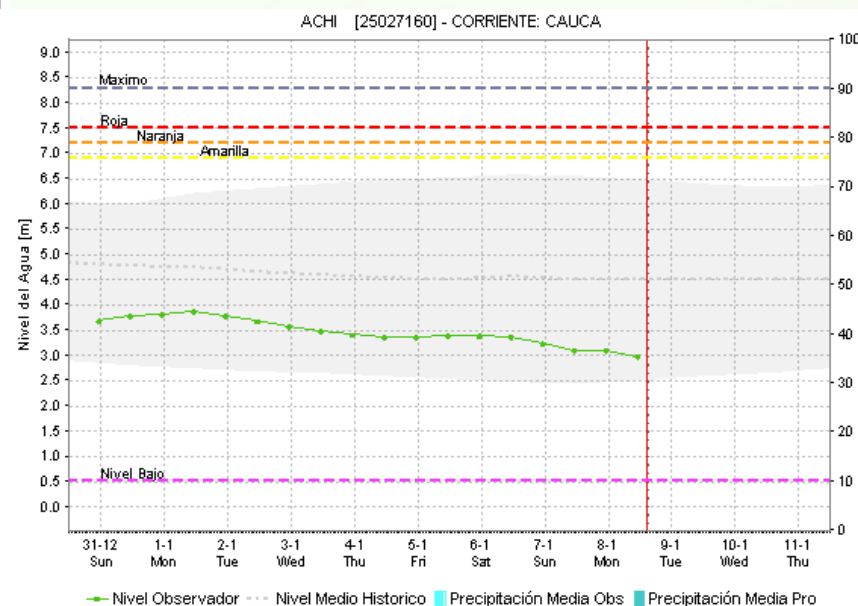
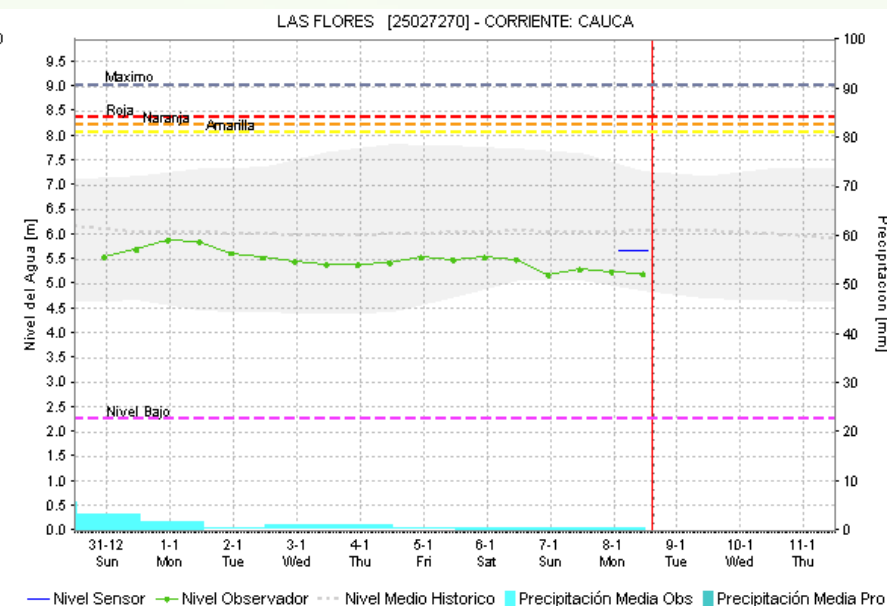
## 2.2.3 DIRECTOS AL BAJO CAUCA - CIÉNAGA LA RAYA ENTRE EL RÍO NECHÍ Y EL BRAZO DE LOBA

Subzona hidrográfica	Alerta	Descripción
Directos al bajo Cauca- Ciénaga La Raya entre el río Nechí y Brazo de Loba	Sin alerta	Descenso de niveles en el río Cauca entre Nechí y Pinillos, condición que continuará los próximos días.
		Alerta en el sector Caregato (San Jacinto del Cauca, Bolívar), por persistencia del ingreso del río Cauca hacia el Bajo San Jorge. <b>Nota:</b> rompimiento del dique marginal del río Cauca en el sector Caregato, generando ingreso de agua hacia el Bajo San Jorge (27/08/2021). Emergencia activa hasta la fecha.

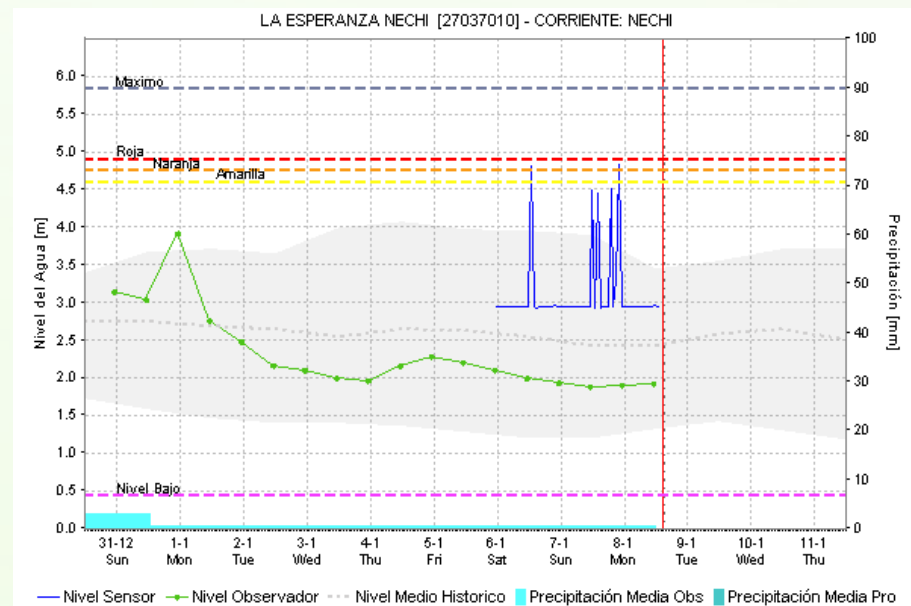
## 2.2.4 SUBZONA HIDROGRÁFICA DEL RÍO NECHÍ CUENCA BAJA

Subzona hidrográfica	Alerta	Descripción
Cuenca baja del río Nechí	<b>Sin alerta</b>	Ascenso de nivel en el río Nechí a la altura de El Bagre, se espera descensos de nivel durante el día.

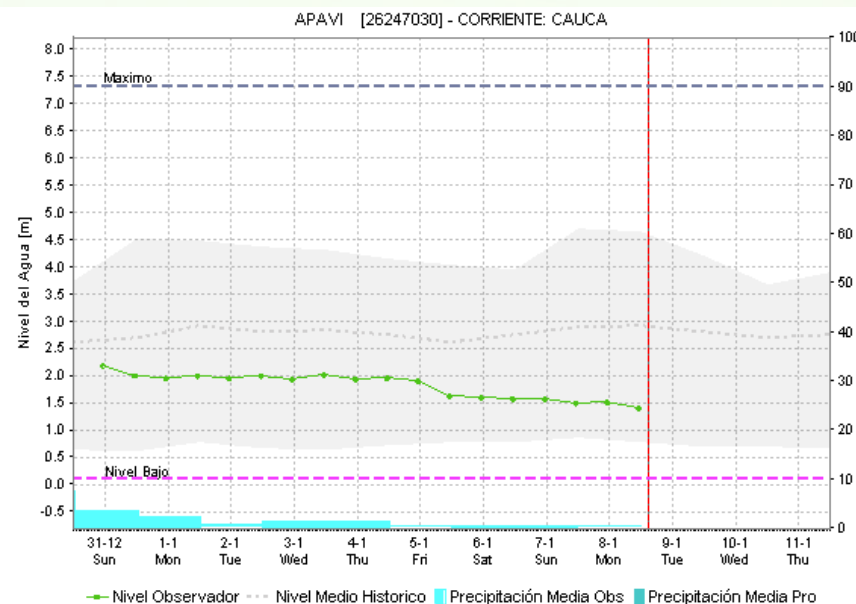
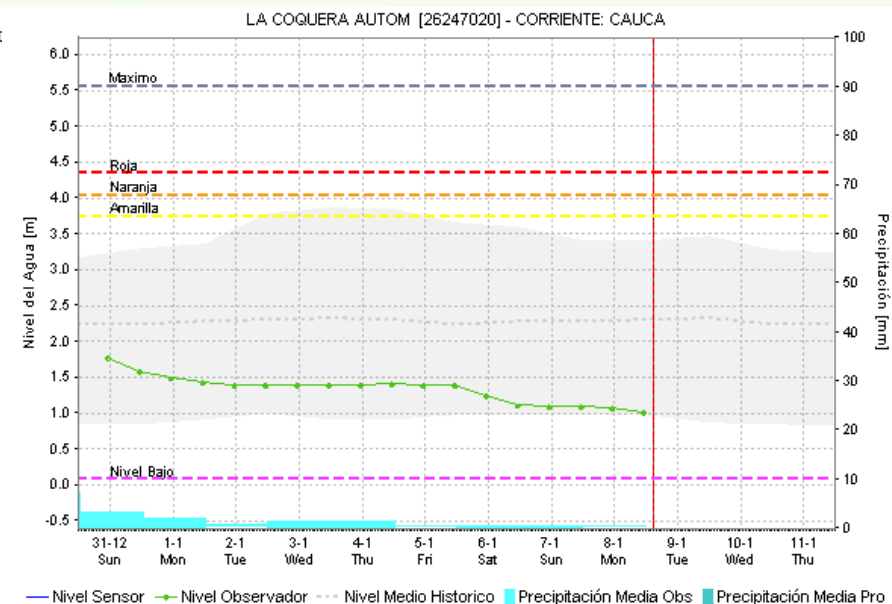
## 2.2.5 DIRECTOS AL CAUCA ENTRE PTO. VALDIVIA Y RÍO NECHÍ

Subzona hidrográfica	Alerta	Descripción
Directos al Cauca entre Puerto Valdivia y río Nechí	<b>Sin alerta</b>	Descenso de nivel en el río Cauca, se prevé que persista este comportamiento los siguientes días.

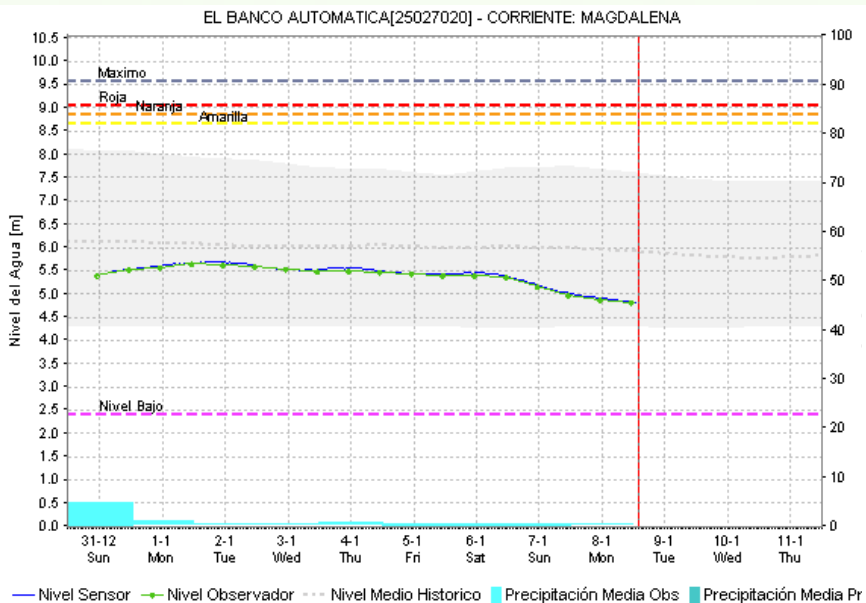
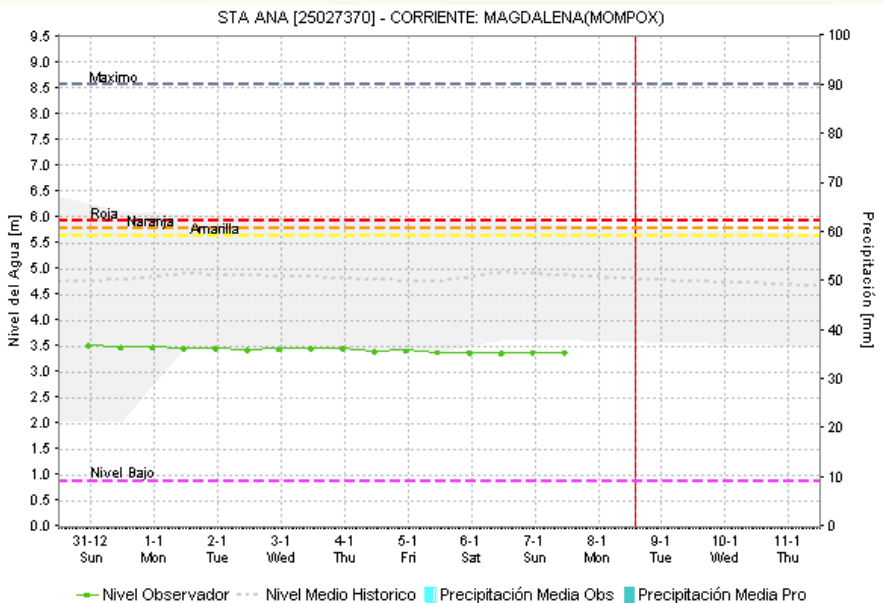
# 2.2.6 DIRECTOS AL BAJO MAGDALENA ENTRE EL BANCO Y EL PLATO

Subzona hidrográfica	Alerta	Descripción
Directos Bajo Magdalena entre el Banco y el Plato	Sin alerta	Descenso de niveles en el Bajo Magdalena, incluyendo los brazos de Loba (municipios de Barranco de Loba, Pinillos, Magangué y Cicuco) y Mompós (Mompós, San Zenón, Talaigua Nuevo, Santa Ana y Santa Bárbara de Pinto), condición que se mantendrá durante la semana.
