BOLETÍN HIDROMETEOROLÓGICO DE LA MOJANA

San Marcos, Sucre 30 de enero de 2024
Hora de la actualización: 12:00 HLC

BOLETÍN No: 020/2024

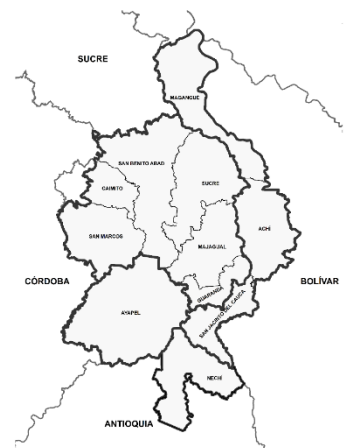
TARDE DEL 30 DE ENERO

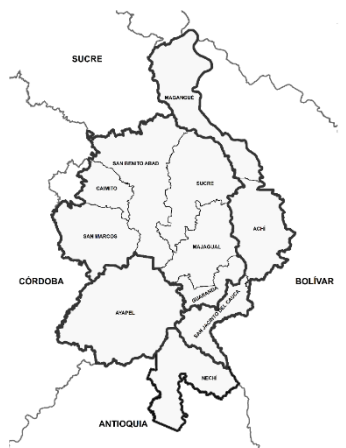
NOCHE DEL 30 DE ENERO

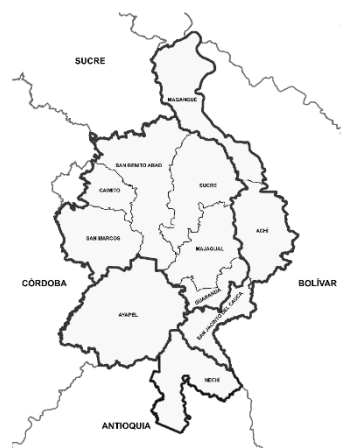
MADRUGADA DEL 31 DE ENERO

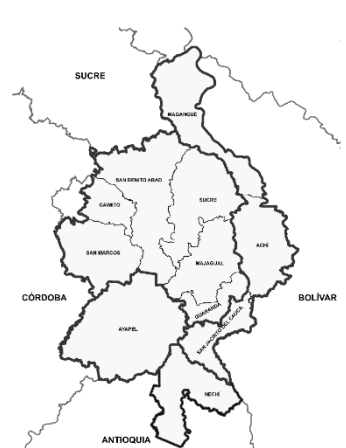
ACUMULADO DEL 30 AL 31 DE ENERO

Precipitación: no tendremos lluvias en el territorio mojanero.

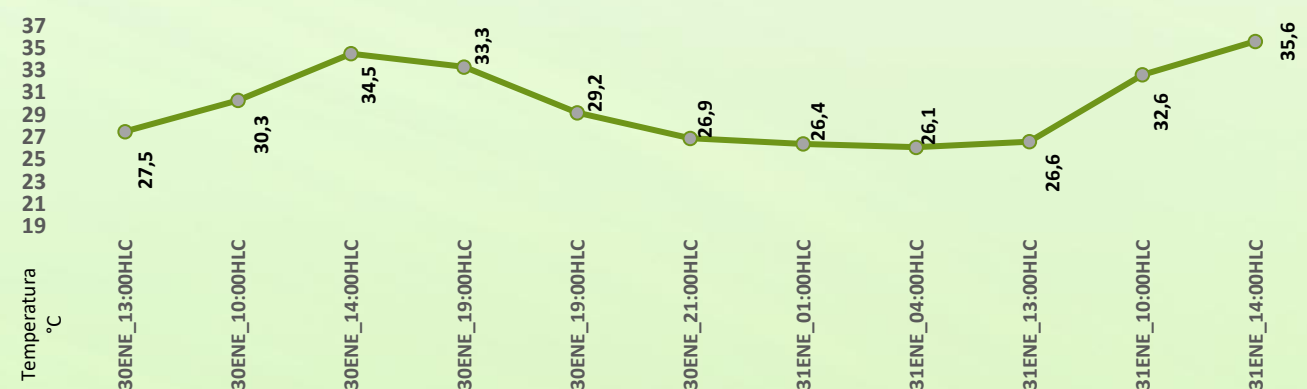
Pronóstico de temperaturas medias para los próximos 02 días

Temperatura: las temperaturas máximas oscilarán entre los 35°C y 38°C y las mínimas entre los 23°C y 25°C. Las sensaciones térmicas máximas estimadas oscilarán entre los 35°C y 42°C.
