BOLETÍN HIDROMETEOROLÓGICO DE LA MOJANA

San Marcos, Sucre 31 de enero de 2024
Hora de la actualización: 12:00 HLC

BOLETÍN No: 020/2024

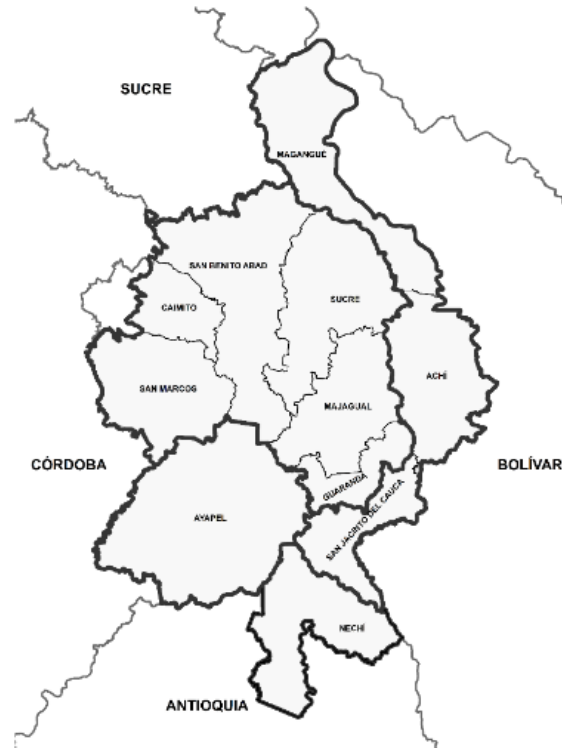
Precipitación acumulada
30/01/2024 (07:00) – 31/01/2023 (07:00).
Fuente: IDEAM

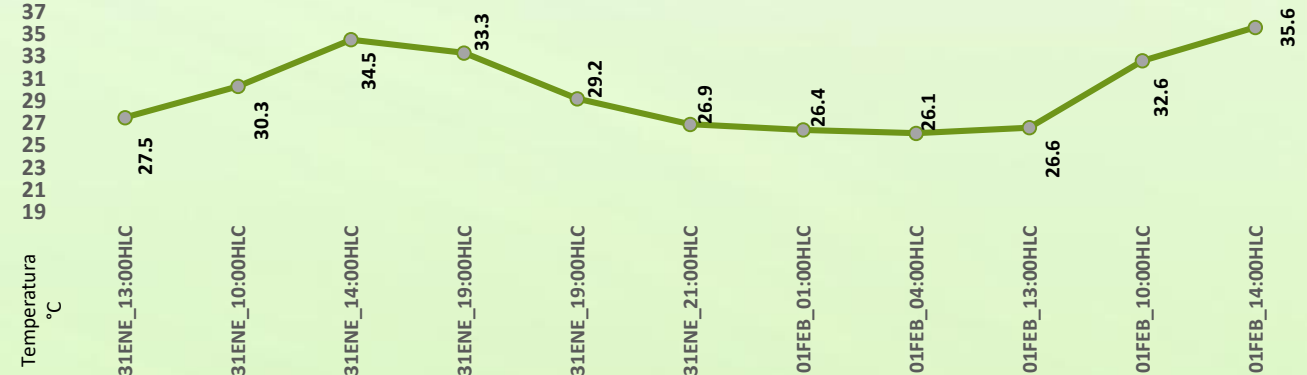
Pronóstico de temperaturas medias para los próximos 02 días

Temperatura: las temperaturas máximas oscilarán entre los 35°C y 38°C y las mínimas entre los 23°C y 25°C. Las sensaciones térmicas máximas estimadas oscilarán entre los 35°C y 42°C.
