BOLETÍN HIDROMETEOROLÓGICO DE LA MOJANA

San Marcos, Sucre 08 de febrero de 2022

BOLETÍN No: 519

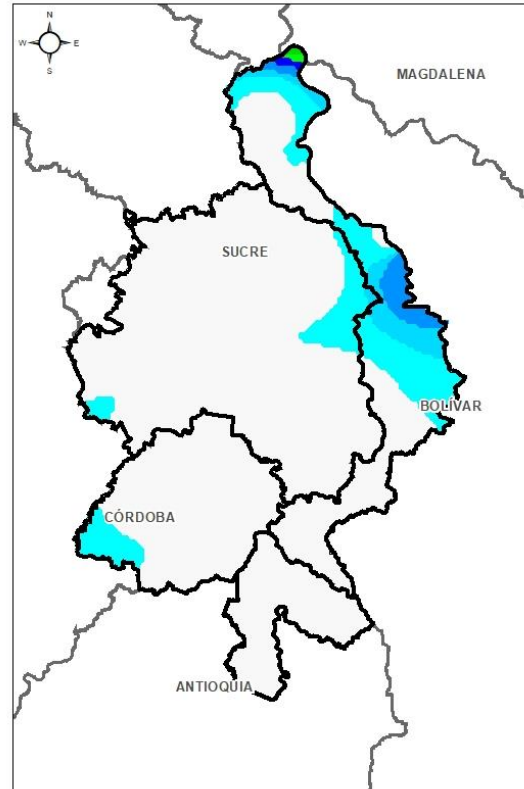
Precipitación acumulada
07/02/2022 (07:00) – 08/02/2022 (07:00).
Fuente: IDEAM

Precipitación: Lluvias débiles en sectores de Nequí, San Jacinto del Cauca y Ayapel, del resto permaneció la condición seca con cielo parcialmente nublado.

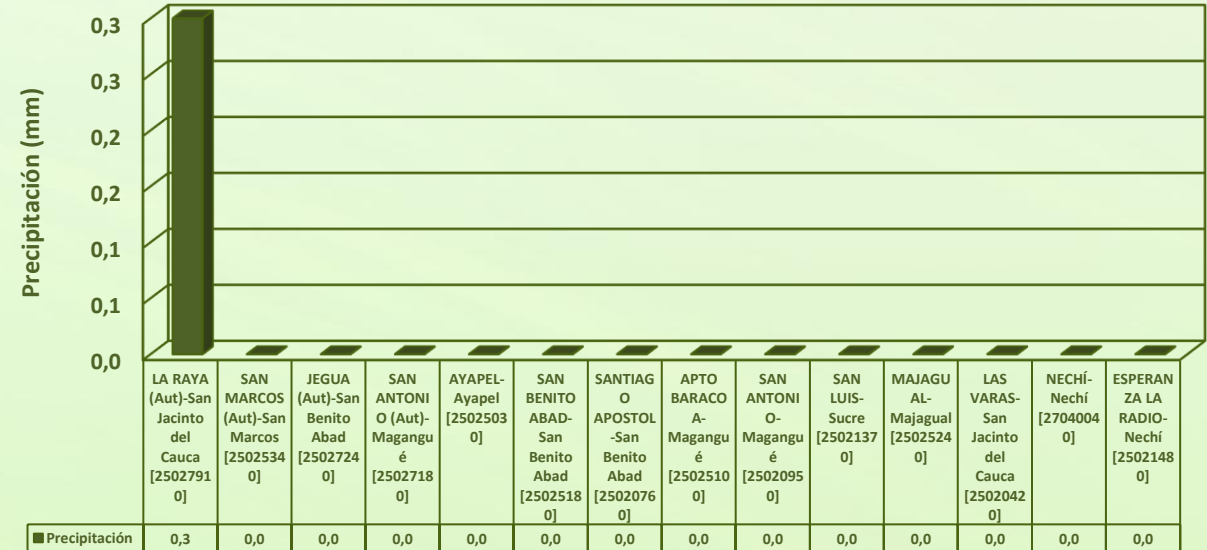
Lluvia Registrada el 07 Febrero de 2022

Temperatura: se registró una temperatura máxima de 32°C el día 07 de febrero a las 16:00 horas en el municipio de Ayapel, y una mínima de 23,4°C en la madrugada del 08 de febrero.

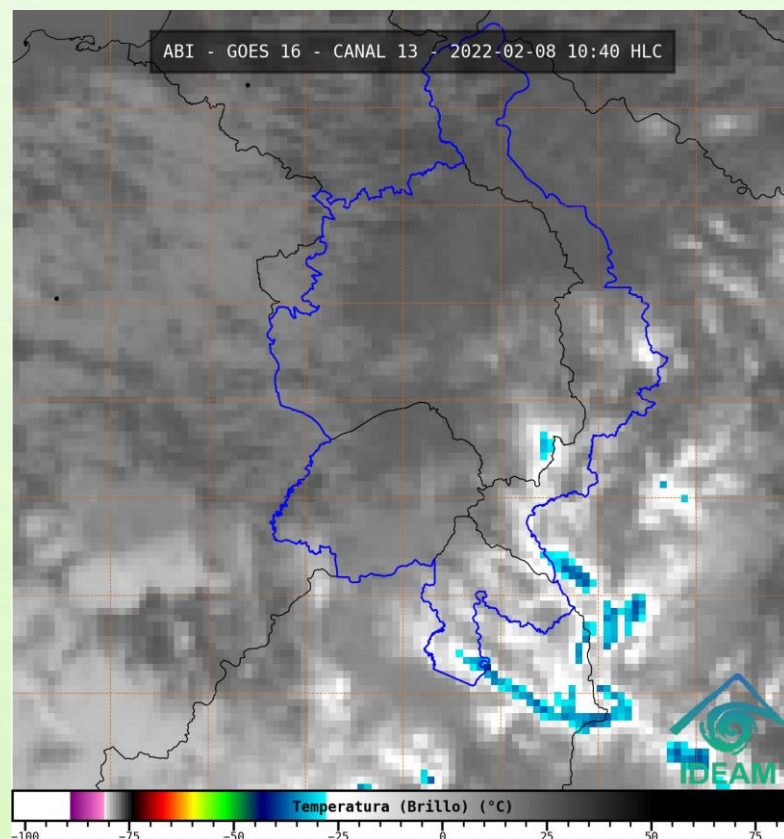
Imagen de satélite IR 10:40 HLC
Fuente: IDEAM

En las últimas horas se ha mantenido el cielo parcialmente nublado en toda la región, sin lluvias.

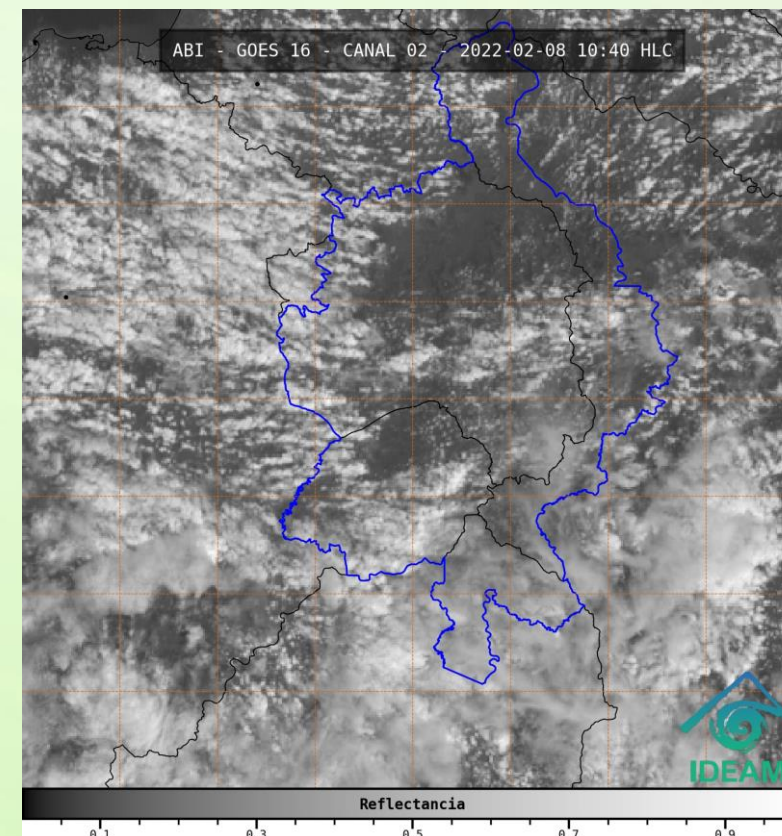
Imagen de satélite visible 10:40 HLC
Fuente: IDEAM

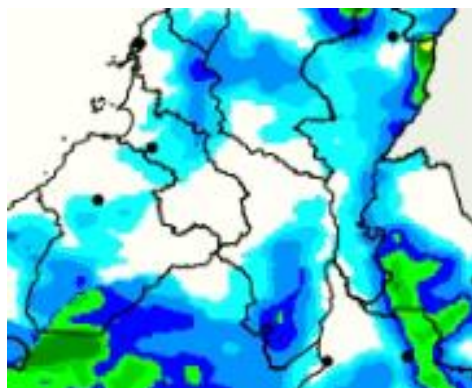
TARDE DEL 08 DE FEBRERO

Precipitación: se prevé condición seca predominante en horas de la tarde, luego en horas de la noche y madrugada, se espera incremento de la nubosidad con probabilidad de luvias principalmente en sectores de los municipios de Achí, Guaranda, Majagual, San Jacinto del Cauca, Nechí, San Marcos y Ayapel.

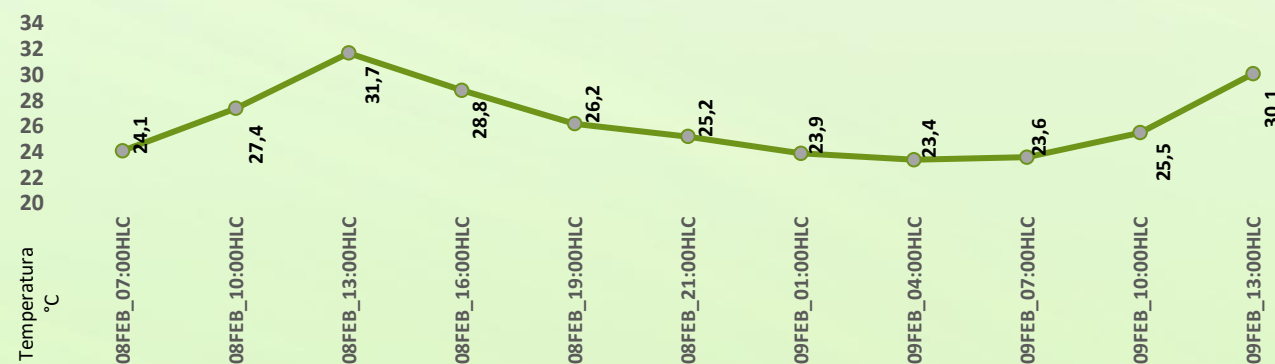
Pronóstico de temperaturas medias para los próximos 02 días

Temperatura: las temperaturas máximas oscilarán entre los 33°C y 34°C y las mínimas entre los 23°C y 25°C. Las sensaciones térmicas máximas estimadas oscilarán entre los 34°C y 36°C.

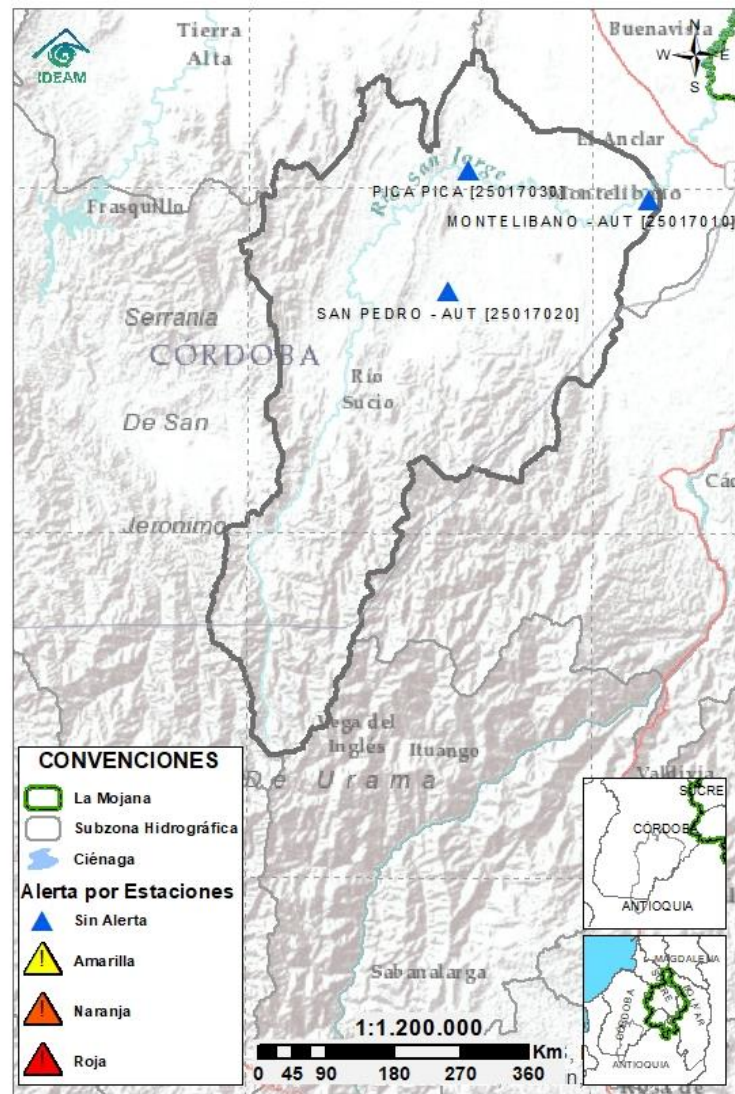
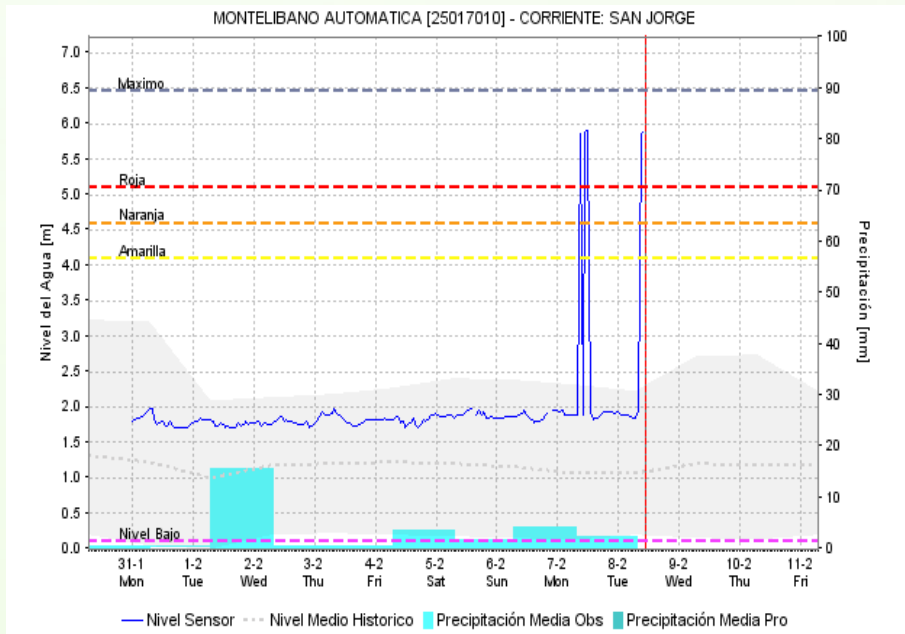
2.2.1 SUBZONA HIDROGRÁFICA DEL RÍO SAN JORGE CUENCA ALTA

Subzona hidrográfica	Alerta	Descripción
Cuenca alta del río San Jorge	Sin alerta	<p>Niveles estables en el río San Jorge, así como en sus aportantes: los ríos Uré y San Pedro, comportamiento predominante para las próximas horas.</p> <p>Nota: Los incrementos súbitos mostrados en la gráfica de la estación Montelibano Automática [25017010] obedecen a errores en el reporte del sensor.</p>

Niveles estables	Niveles estables en el Alto San Jorge y en sus aportantes los ríos Uré y San Pedro, comportamiento predominante para las próximas horas.

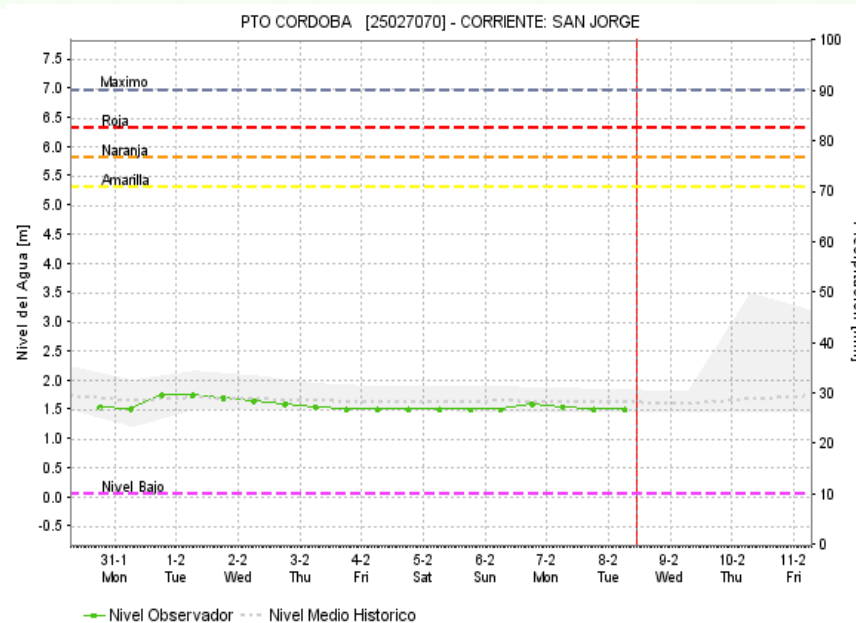
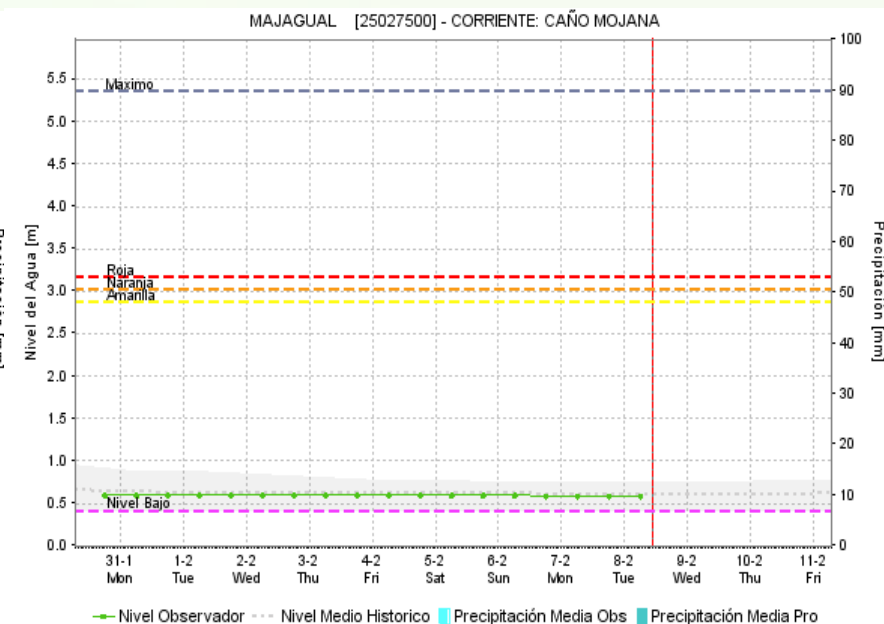
2.2.2 SUBZONA HIDROGRÁFICA DEL RÍO SAN JORGE CUENCA BAJA

Subzona hidrográfica	Alerta	Descripción
Cuenca baja del río San Jorge		Niveles en descenso en el río San Jorge y en el sistema cenagoso y de caños. Se destaca la persistencia de: i) extensas áreas inundadas y ii) ingreso continuo de cerca del 60 % del caudal del río Cauca a través del sector Cara de Gato. Nota (27/08/2021): transvase de caudal del río Cauca hacia el Bajo San Jorge, tras el rompimiento del río Cauca en el sector de Cara de Gato, generando afectaciones por inundación en los municipios de Guaranda, Ayapel, Majagual y San Benito Abad.
		Alerta puntual por bajos niveles en el caño Mojana (Majagual), el cual se encuentra sin navegabilidad

Niveles en descenso	Descenso de niveles en el río San Jorge, en el sistema cenagoso y de caños. Persistencia de áreas inundadas por ingreso de agua del río Cauca hacia La Mojana. Alerta puntual por bajos niveles en el caño Mojana (municipios de Majagual y Sucre).
Alerta puntual	3	Bajo Magdalena-Cauca - San Jorge	Directos al Bajo Cauca-ciénaga La Raya entre el río Nechí y Brazo de Loba

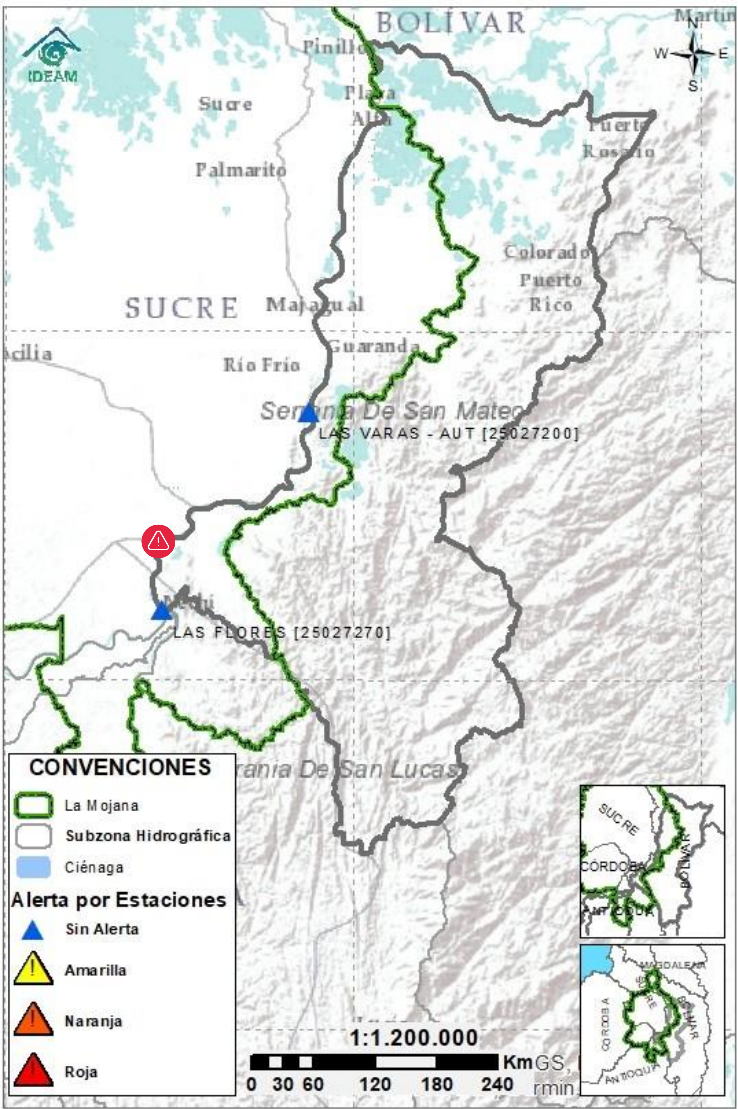
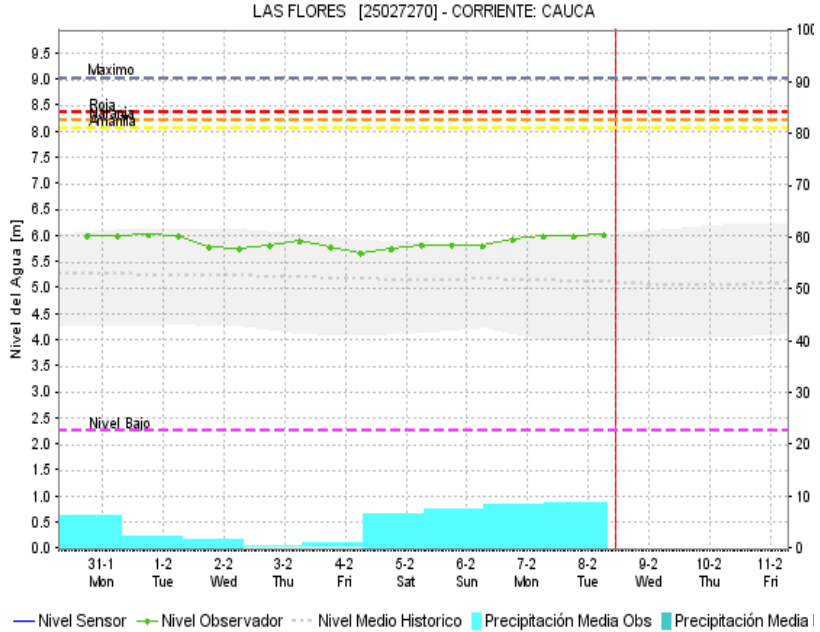
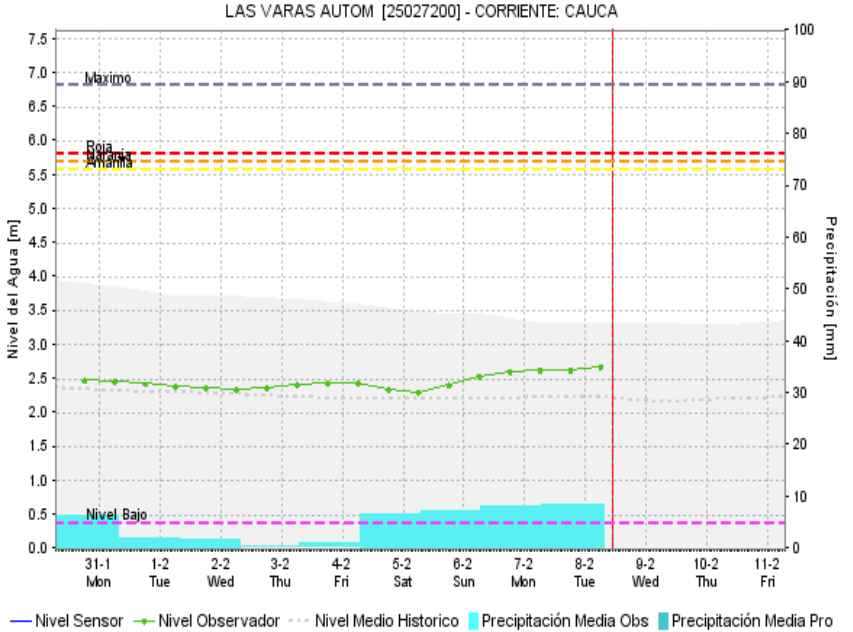
2.2.3 DIRECTOS AL BAJO CAUCA - CIÉNAGA LA RAYA ENTRE EL RÍO NECHÍ Y EL BRAZO DE LOBA

Subzona hidrográfica	Alerta	Descripción
Directos al bajo Cauca- Ciénaga La Raya entre el río Nechí y Brazo de Loba	Alerta puntual	Incremento de niveles en el Bajo Cauca en el tramo Nechí-Pinillos, comportamiento que se mantendrá durante las próximas horas. En el sector de Cara de Gato (San Jacinto del Cauca), se mantiene alerta roja puntual , por trasvase de caudal del río Cauca hacia el Bajo San Jorge. Nota (27 de agosto): rompimiento del dique por el río Cauca en el sector Cara de Gato (San Jacinto del Cauca), generando el ingreso de agua hacia el Bajo San Jorge.

Niveles en ascenso	Ascenso de niveles en el Bajo Cauca, entre Nechí y Pinillos. Alerta roja puntual en Cara de Gato por trasvase de caudal del río Cauca hacia el Bajo San Jorge.

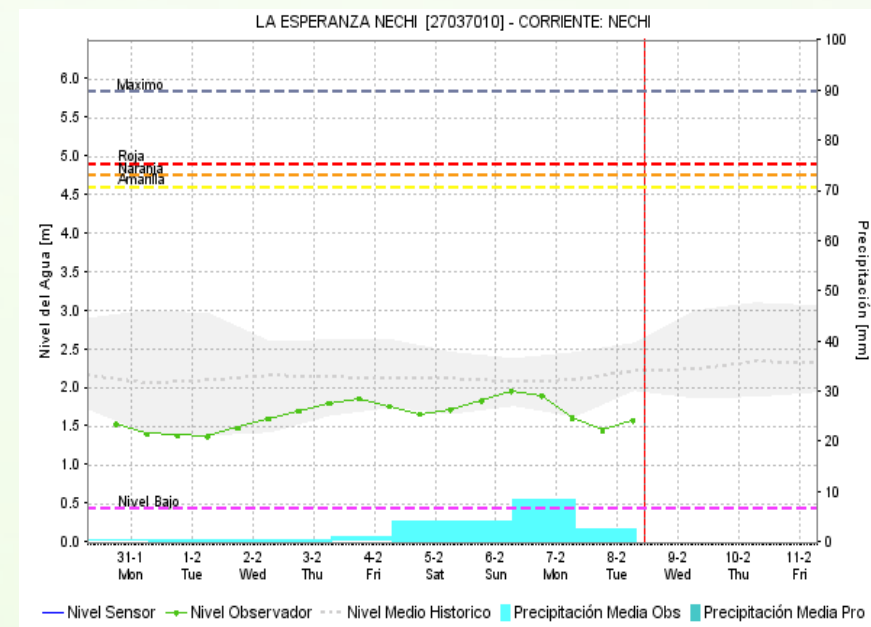
2.2.4 SUBZONA HIDROGRÁFICA DEL RÍO NECHÍ CUENCA BAJA

Subzona hidrográfica	Alerta	Descripción
Cuenca baja del río Nechí	Sin alerta	Ascenso de niveles en la cuenca baja del río Nechí, comportamiento que se mantendría durante las próximas horas.

Niveles en ascenso	Ascenso de niveles en el Bajo Nechí y sus aportantes, condición que se prevé se mantenga para las próximas horas.
Sin alerta	5	Cauca	Directos al Cauca entre Pto. Valdivia y río Nechí

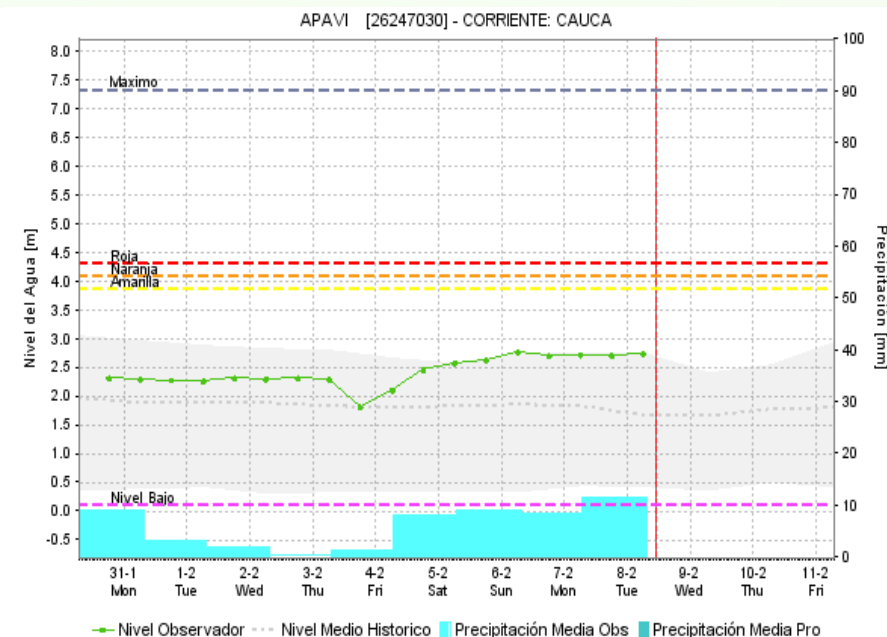
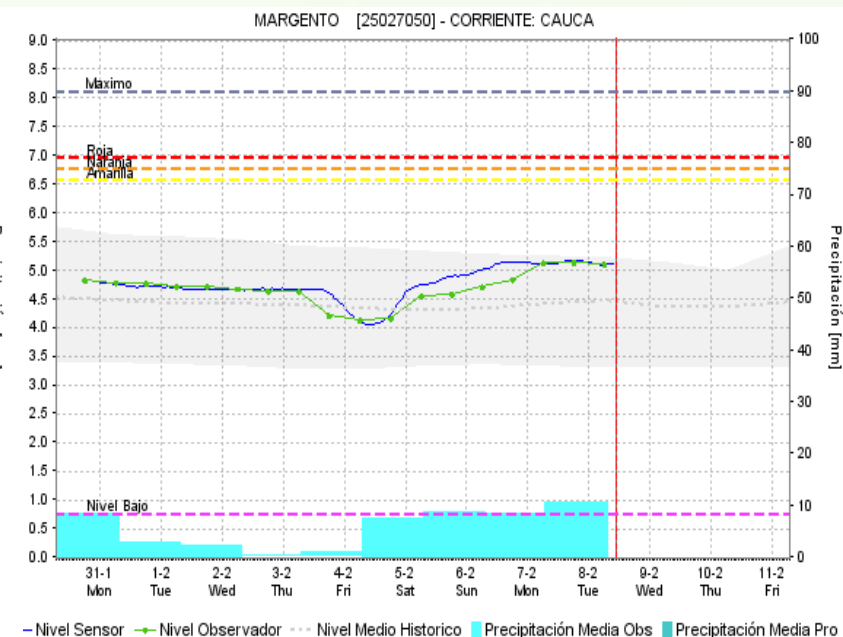
2.2.5 DIRECTOS AL CAUCA ENTRE PTO. VALDIVIA Y RÍO NECHÍ

Ascenso de niveles en el río Cauca en el tramo comprendido entre los municipios de Cáceres y Caucasia, por lo que se prevé este ligero incremento se vea reflejado a la altura de Margento-Nechí durante las próximas horas.

Niveles en ascenso	Ligero incremento de niveles en el río Cauca en el tramo Cáceres-Caucasia; se prevé para las próximas horas su tránsito por el tramo Margento-Nechí.
Sin alerta	6	Bajo Magdalena	Directos Bajo Magdalena entre El Banco y Plato

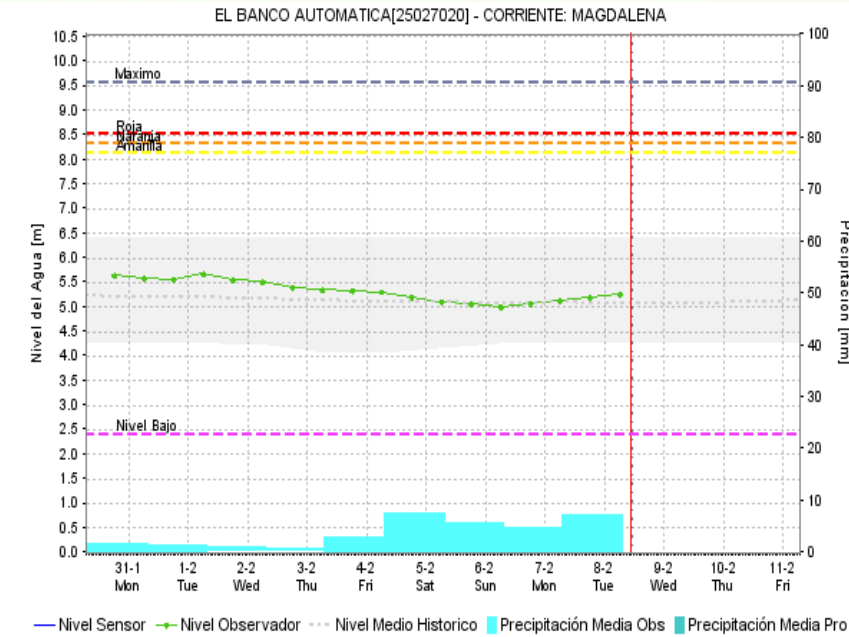
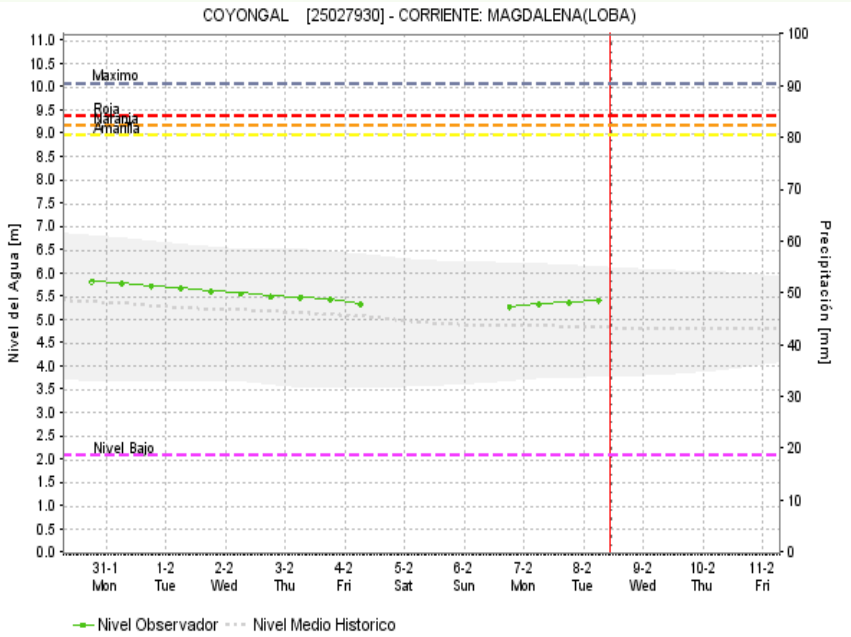
2.2.6 DIRECTOS AL BAJO MAGDALENA ENTRE EL BANCO Y EL PLATO

Subzona hidrográfica	Alerta	Descripción
Directos Bajo Magdalena entre el Banco y el Plato	Sin alerta	Descenso de niveles en el Bajo Magdalena, el Brazo de Mompós (municipios de Guamal, San Sebastián de Buenavista, Mompós, San Zenón, Talaigua Nuevo, Santa Ana y Santa Bárbara de Pinto) y el Brazo de Loba (El Banco San Martín de Loba, Hatillo de Loba, Barranco de Loba y Pinillos). No se prevé cambios en este comportamiento para los siguientes días.

Niveles en descenso	Descenso de niveles en el Bajo Magdalena entre El Banco y Plato, condición similar a la registrada en el Brazo de Loba y el Brazo de Mompós.
