# BOLETÍN HIDROMETEOROLÓGICO DE LA MOJANA

San Marcos, Sucre 17 de febrero de 2022

BOLETÍN No: 526

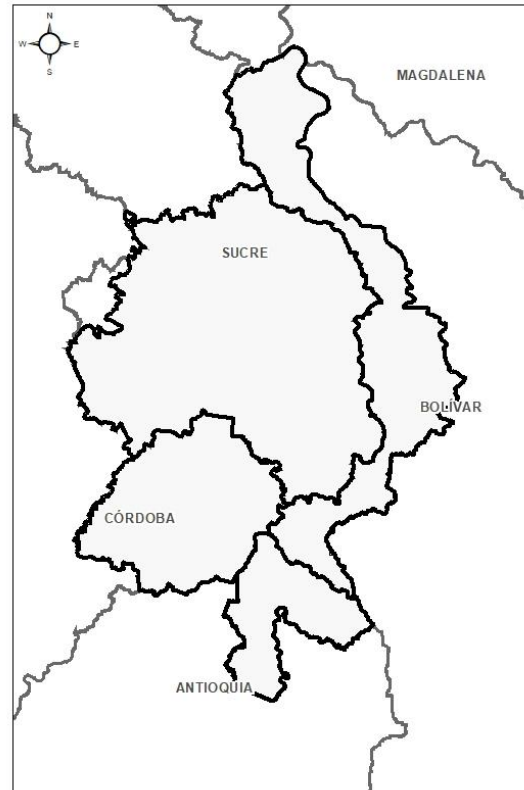
Precipitación acumulada  
16/02/2022 (07:00) – 17/02/2022 (07:00).  
Fuente: IDEAM

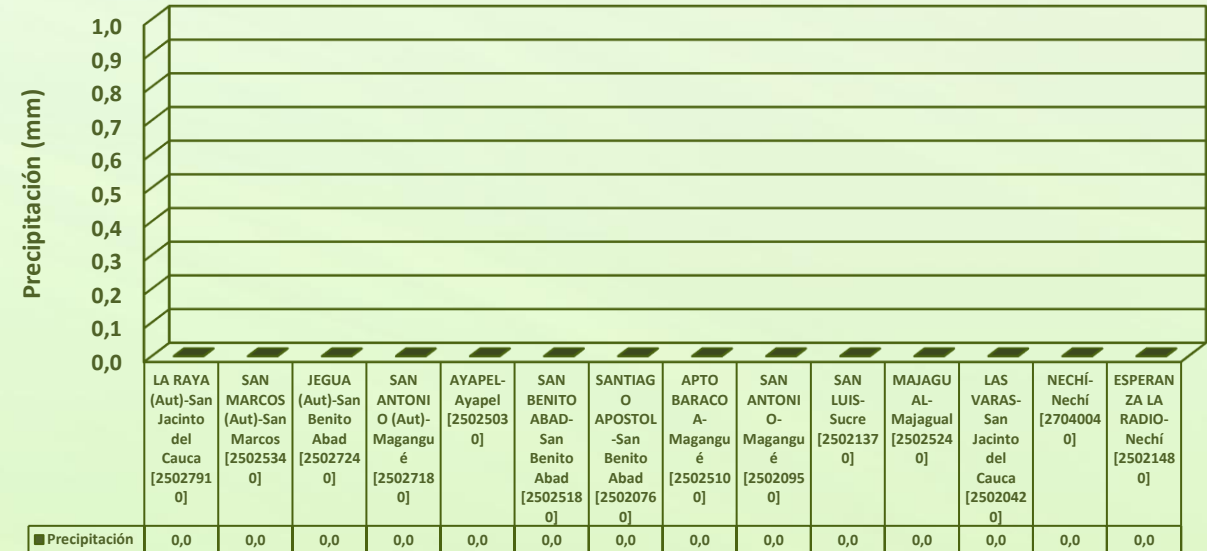
## Lluvia Registrada el 16 Febrero de 2022

**Precipitación:** prevaleció la condición seca.

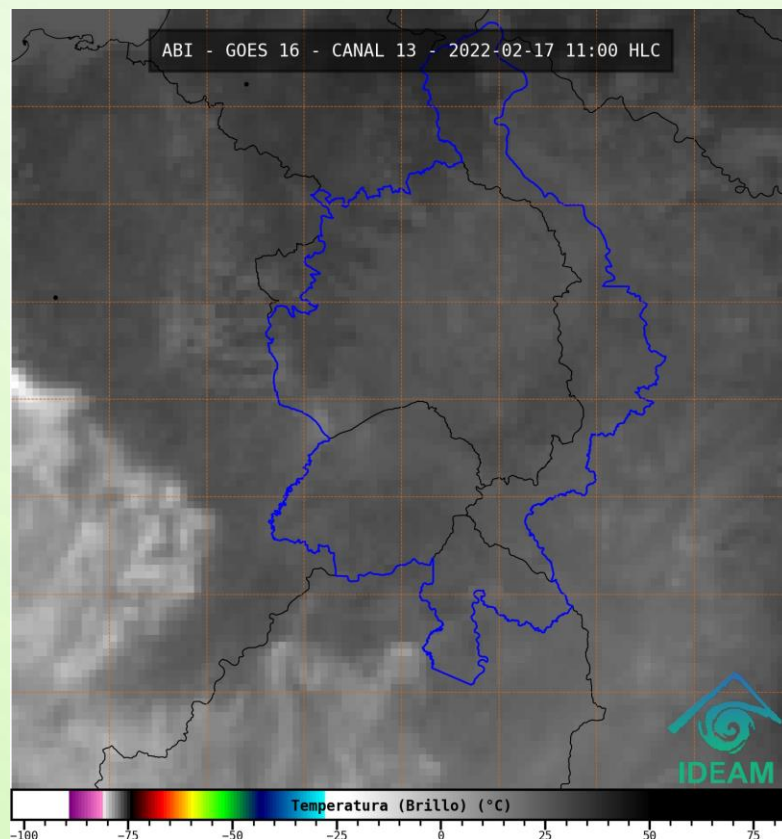
Imagen de satélite IR 11:00 HLC  
Fuente: IDEAM

En las últimas horas cielo parcialmente nublado en el territorio.

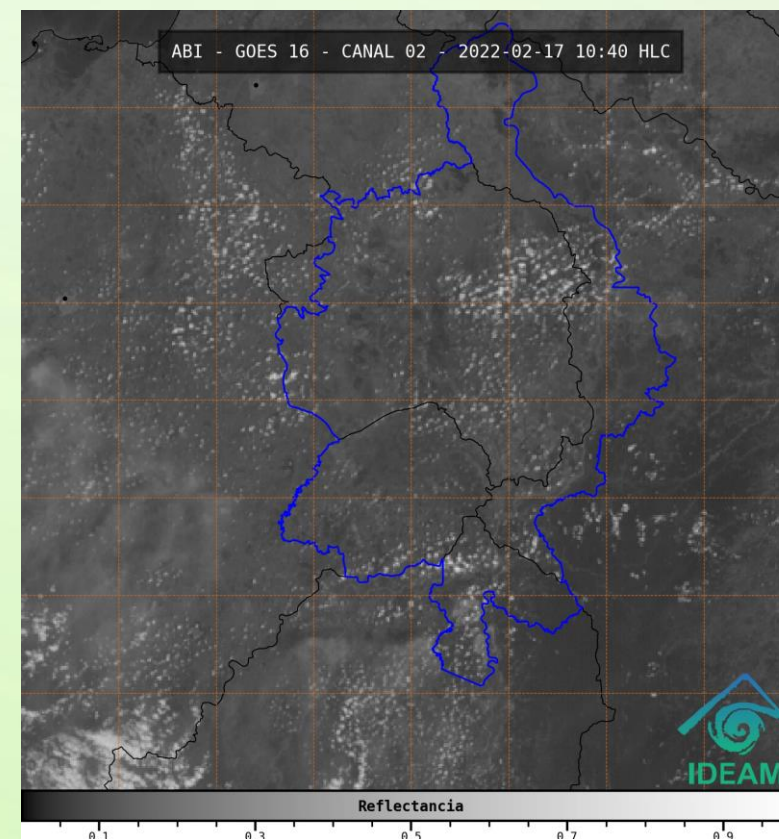
Imagen de satélite visible 10:40 HLC  
Fuente: IDEAM

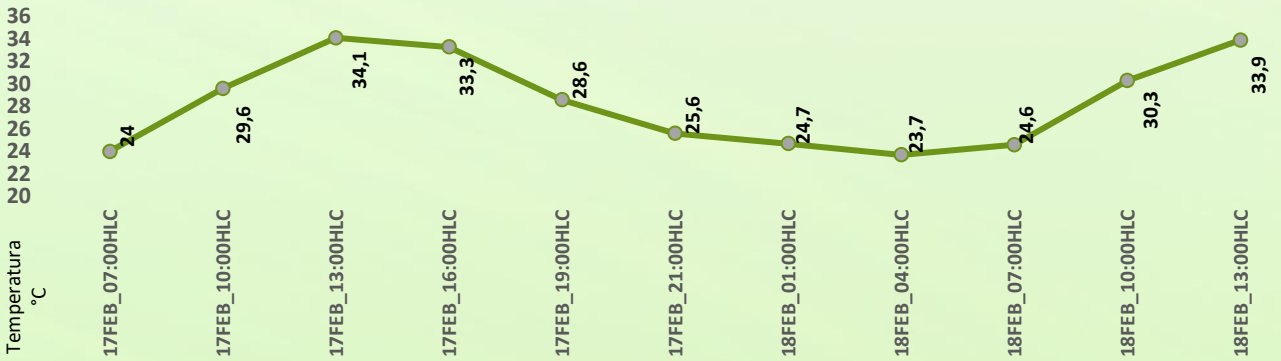
Pronóstico de temperaturas medias para los próximos 02 días

**Temperatura:** las temperaturas máximas oscilarán entre los 34°C y 36°C y las mínimas entre los 23°C y 25°C. Las sensaciones térmicas máximas estimadas oscilarán entre los 36°C y 38°C.

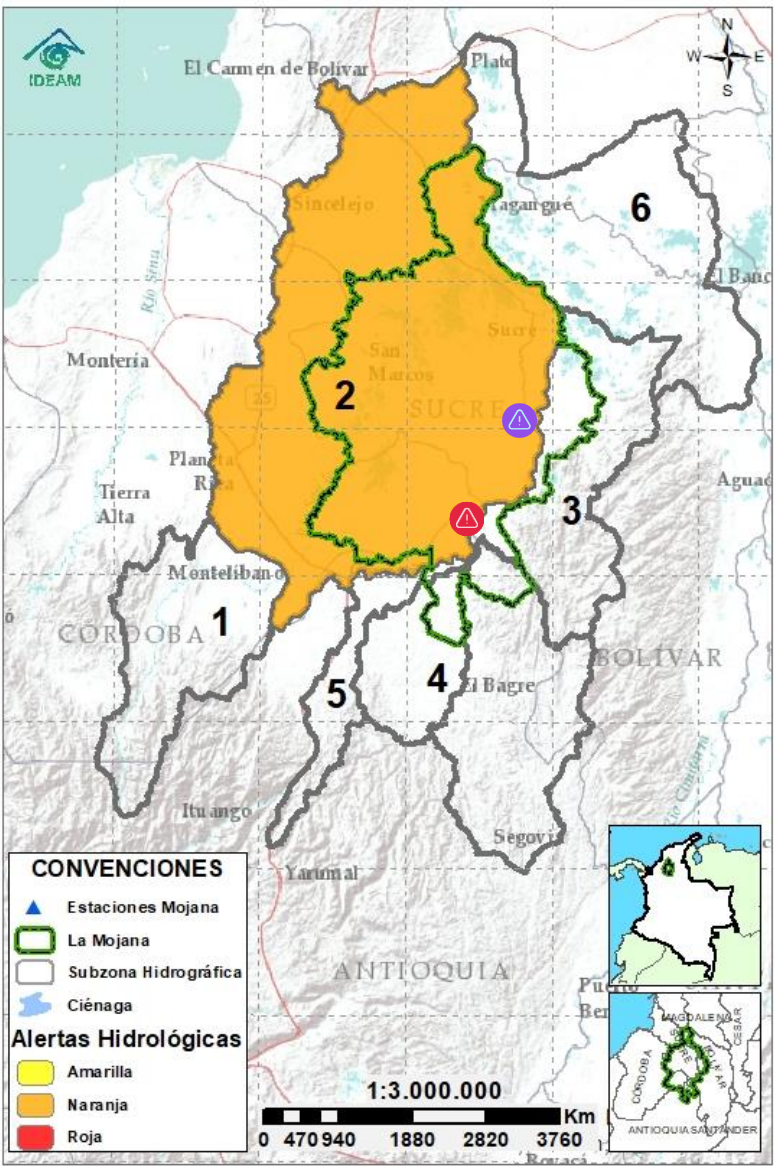
# 2.2 CONDICIONES HIDROLÓGICAS ACTUALES

**Descripción condiciones hidrológicas:** alerta naranja la cuenca baja del río San Jorge ante la persistencia de inundaciones en la zona, las cuales se mantienen por el permanente ingreso del río Cauca a través de Cara de Gato. Se advierte a las poblaciones asentadas en áreas con conexión directa a Cara de Gato, que la creciente registrada en los ríos Cauca y Nechí en días pasados, continua su tránsito por el Bajo San Jorge generando incrementos en los caños Gil, San Matías, Rabón y Viloría.

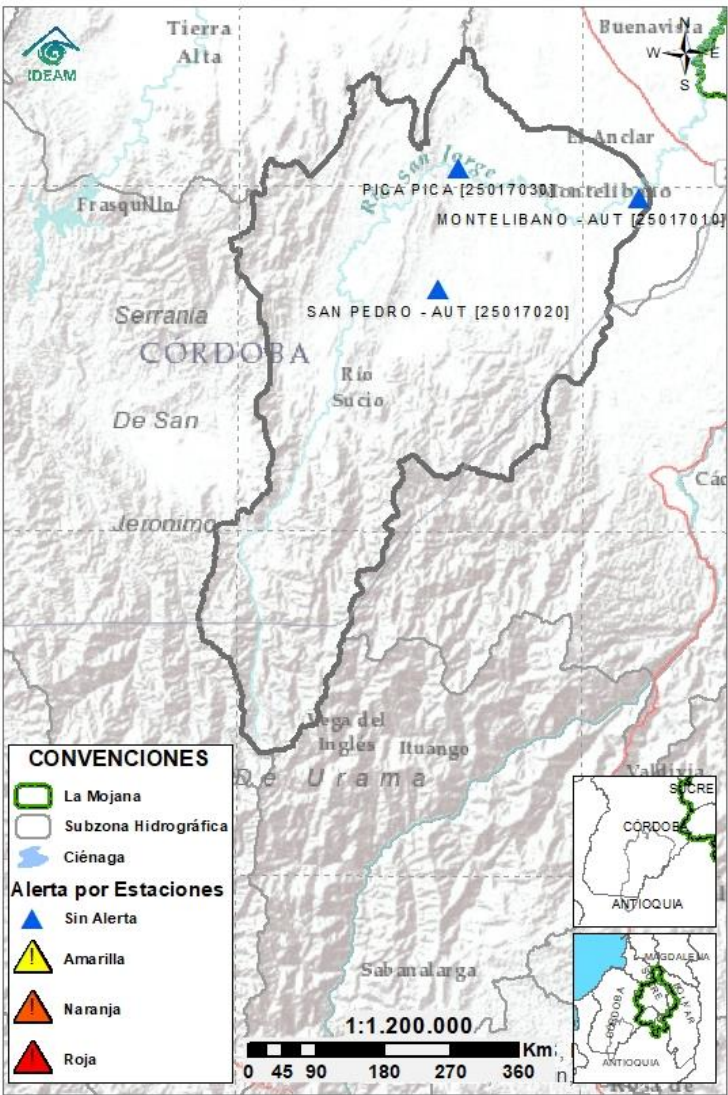
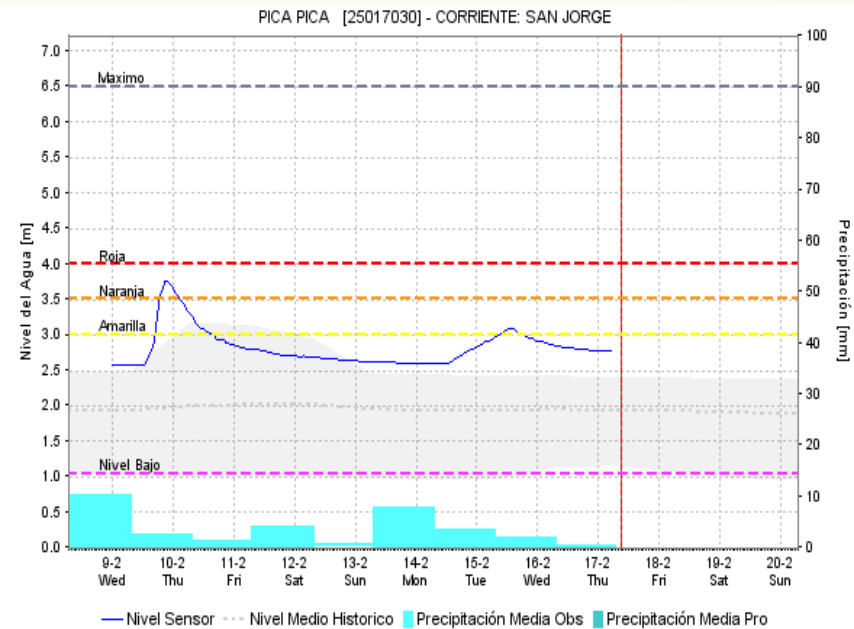
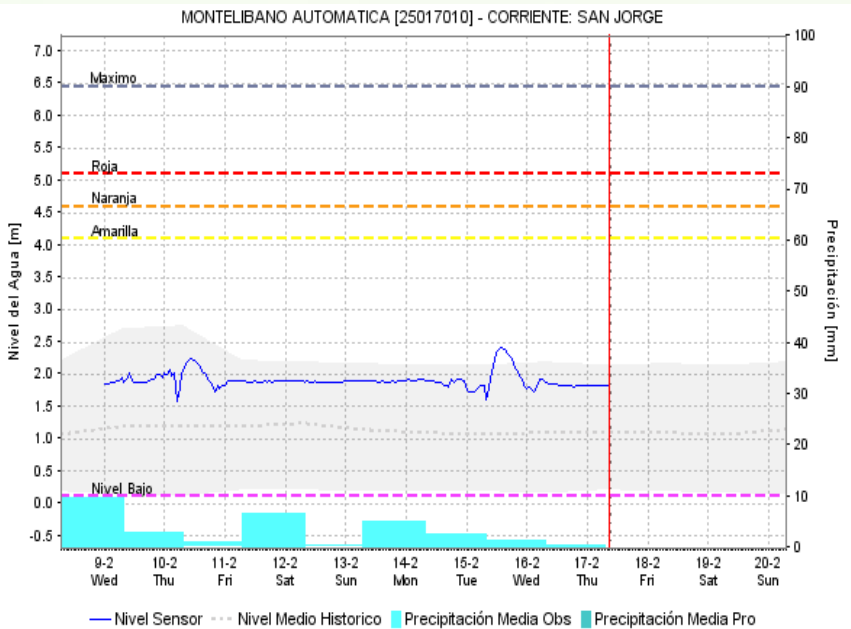
## 2.2.1 SUBZONA HIDROGRÁFICA DEL RÍO SAN JORGE CUENCA ALTA

Subzona hidrográfica	Alerta	Descripción
Cuenca alta del río San Jorge	Sin alerta	Niveles estables pero con fluctuaciones en el río San Jorge, comportamiento que se espera persista en las próximas horas. No se descartan incrementos en el río y sus aportantes a partir de la tarde.

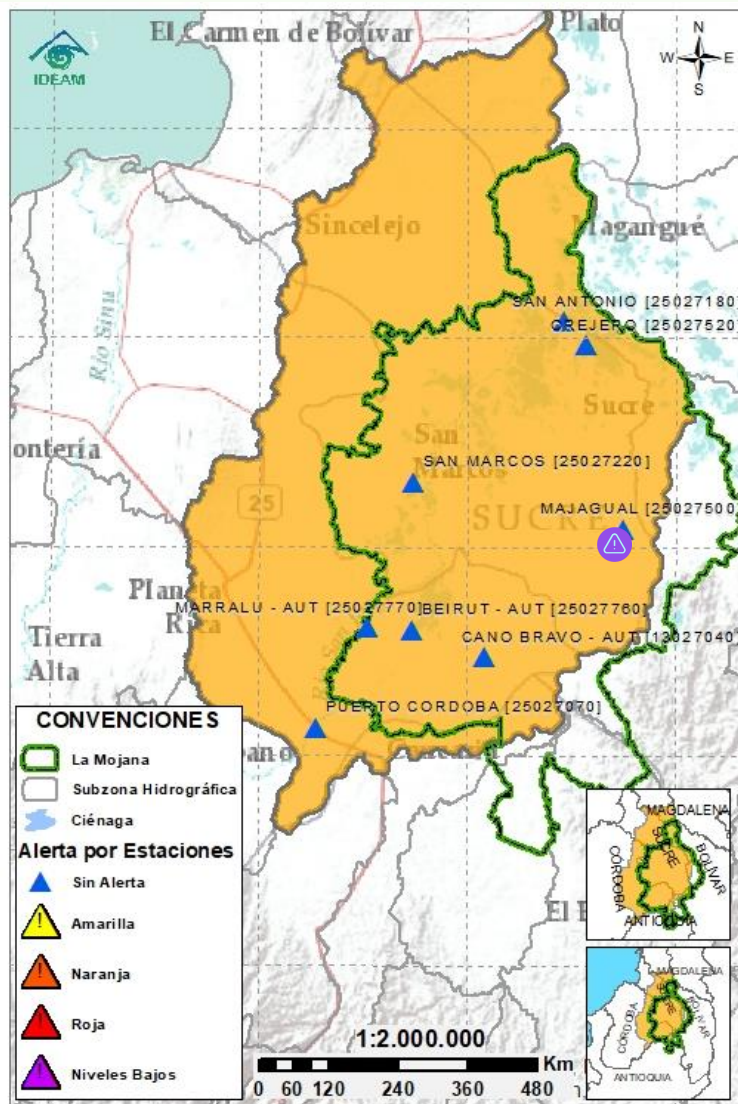
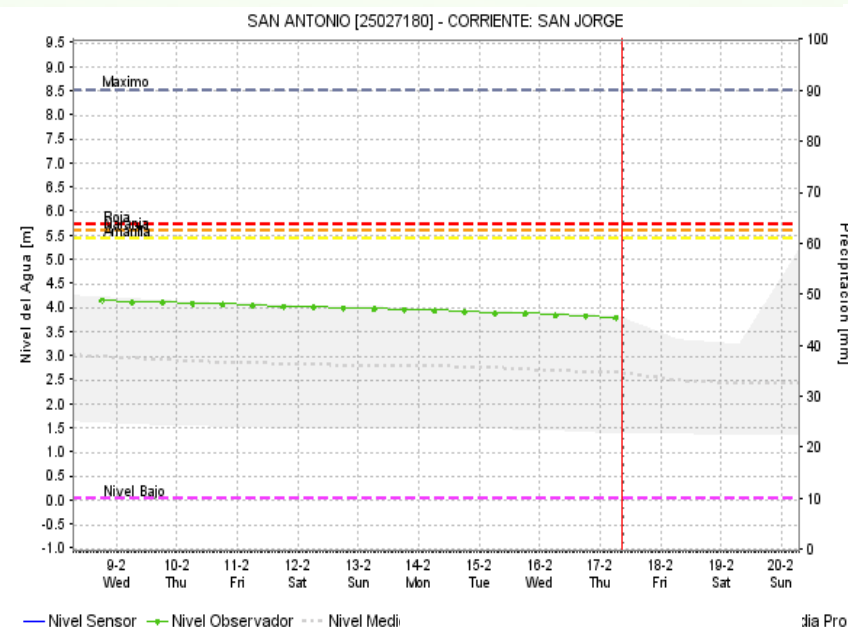
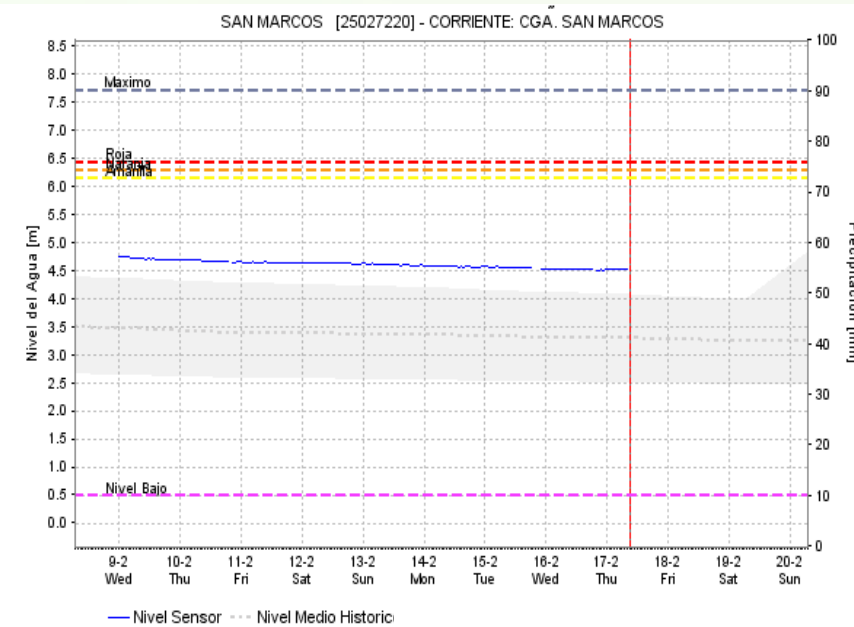
## 2.2.2 SUBZONA HIDROGRÁFICA DEL RÍO SAN JORGE CUENCA BAJA

Subzona hidrográfica	Alerta	Descripción
Cuenca baja del río San Jorge		Niveles en descenso en el río San Jorge (tramo San Benito Abad-Magangué) y en el sistema cenagoso y de caños. Se destaca la persistencia de: <i>i)</i> extensas áreas inundadas y <i>ii)</i> ingreso continuo de caudal del río Cauca a través de Cara de Gato. Debido al aumento que se registró en días pasados en el río Cauca, se advierte incrementos de nivel en los caños Gil, San Matías, Rabón y Viloria, dada su conexión directa con Cara de Gato.
		<b>Nota (27/08/2021):</b> transvase de caudal del río Cauca hacia el Bajo San Jorge, tras el rompimiento del río Cauca en el sector de Cara de Gato), generando afectaciones por inundación en los municipios de Guaranda, Ayapel, Majagual y San Benito Abad.
		<b>Alerta puntual</b> por bajos niveles en el caño Mojana (Majagual y Sucre).

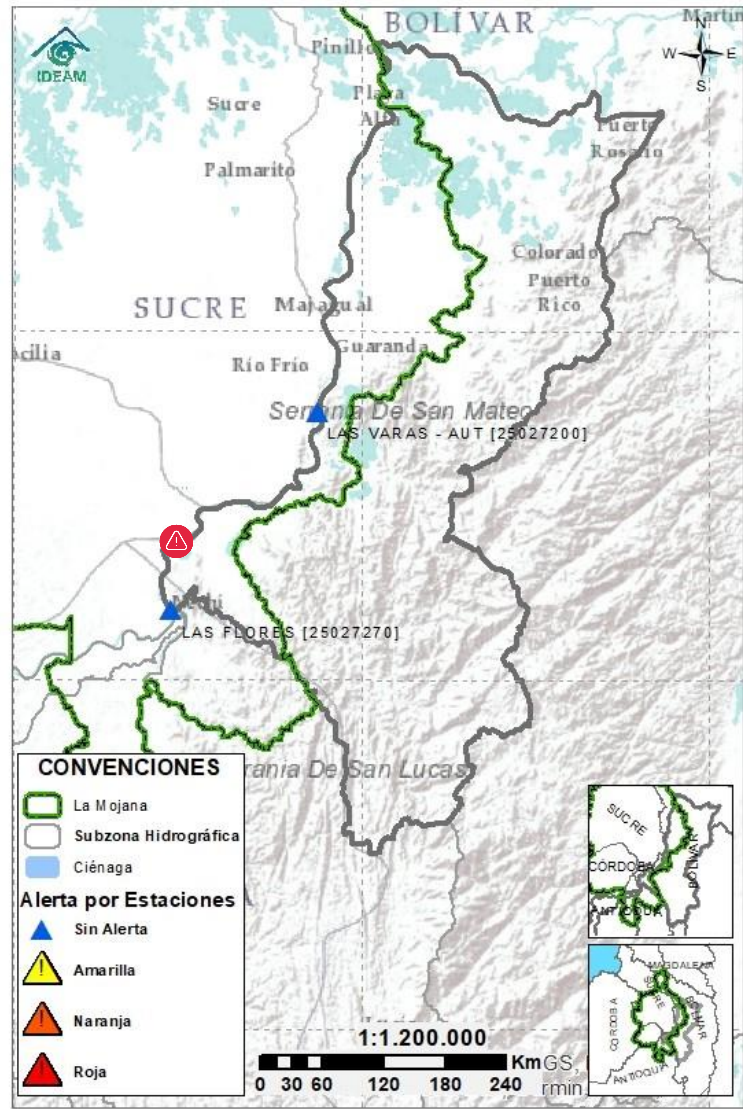
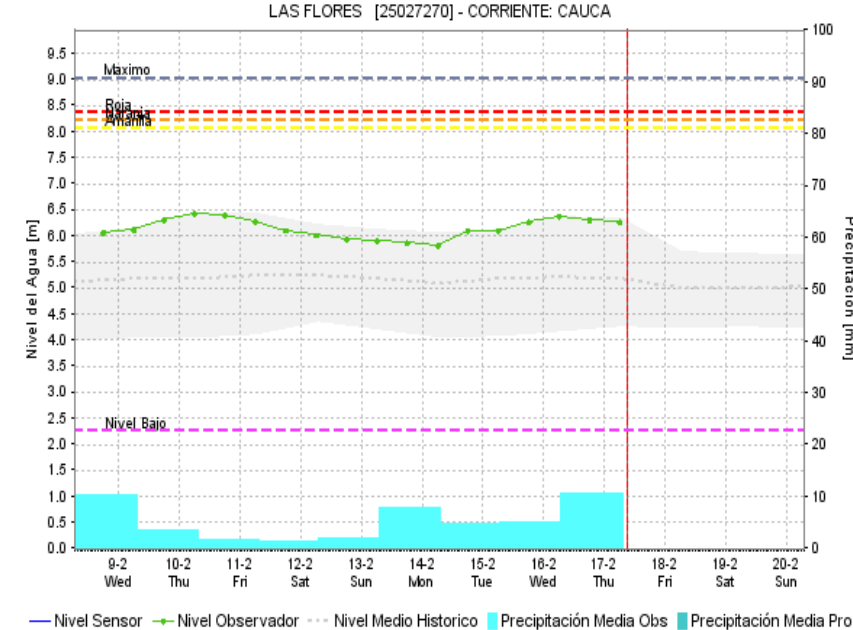
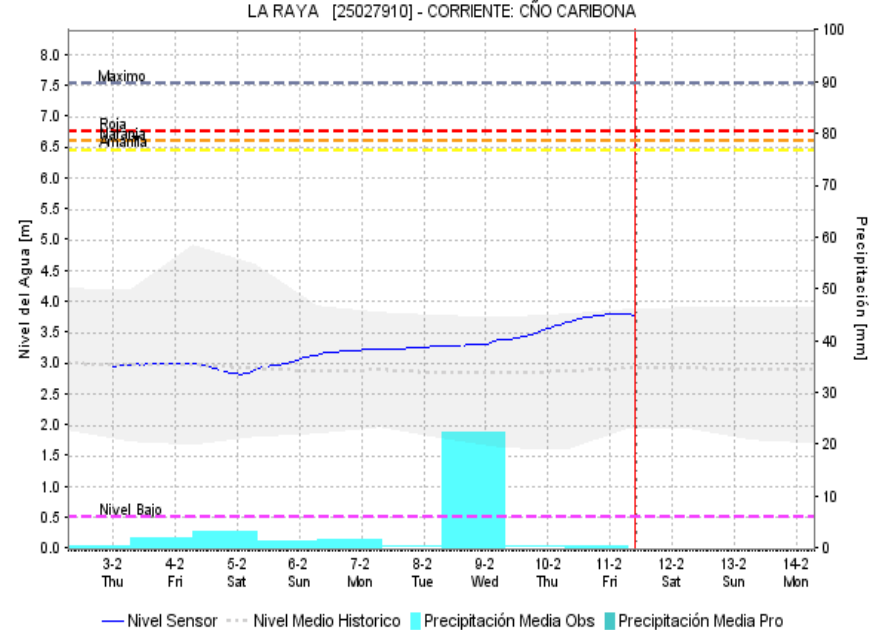
### 2.2.3 DIRECTOS AL BAJO CAUCA - CIÉNAGA LA RAYA ENTRE EL RÍO NECHÍ Y EL BRAZO DE LOBA

Subzona hidrográfica	Alerta	Descripción
Directos al bajo Cauca- Ciénaga La Raya entre el río Nechí y Brazo de Loba	Alerta puntual	Descenso de niveles en el Bajo Cauca a la altura de Nechí, condición que comenzará a verse reflejada en las próximas horas en el tramo San Jacinto del Cauca - Pinillos. En el sector de Cara de Gato (San Jacinto del Cauca) se mantiene <b>alerta roja puntual</b> por trasvase de caudal del río Cauca hacia el Bajo San Jorge.
		<b>Nota (27 de agosto):</b> rompimiento del dique por el río Cauca en el sector Cara de Gato (San Jacinto del Cauca), generando el ingreso de agua hacia el Bajo San Jorge.

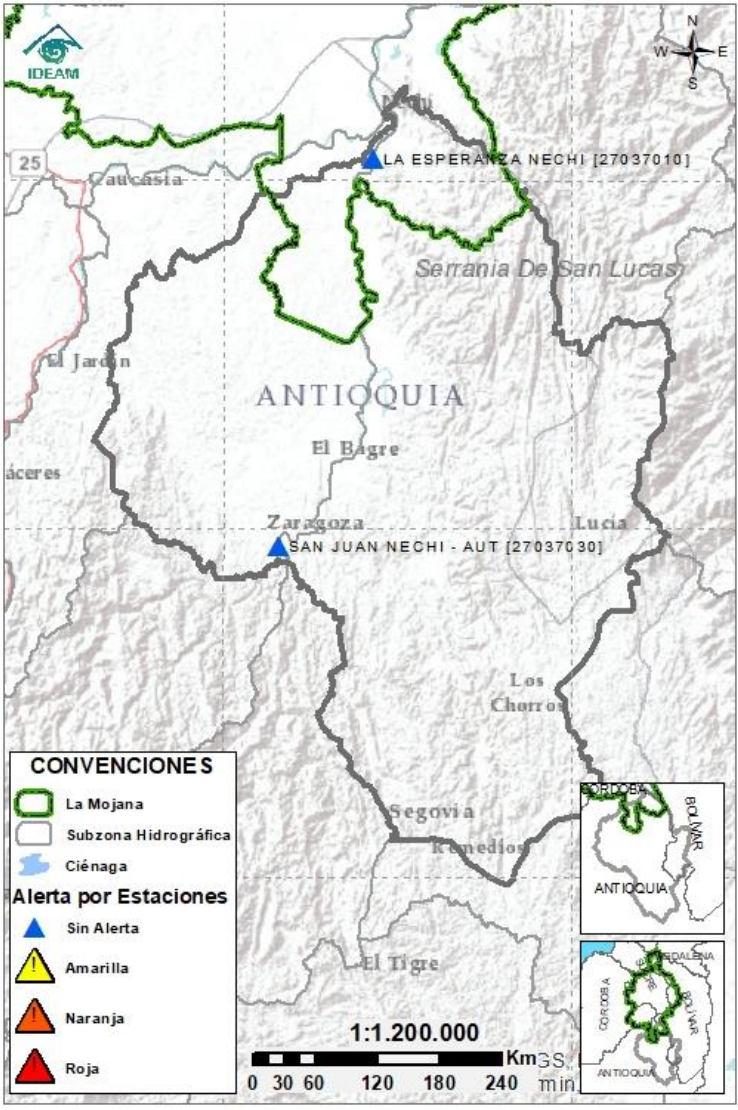
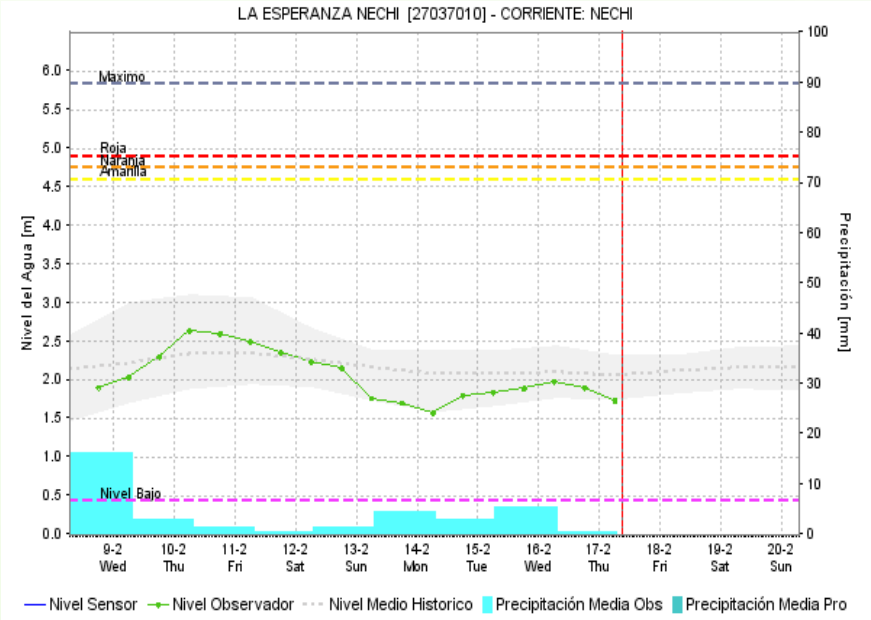
2.2.4 SUBZONA HIDROGRÁFICA DEL RÍO NECHÍ CUENCA BAJA

Subzona hidrográfica	Alerta	Descripción
Cuenca baja del río Nechí	Sin alerta	Descenso de niveles en la cuenca baja del río Nechí, comportamiento predominante durante el día.

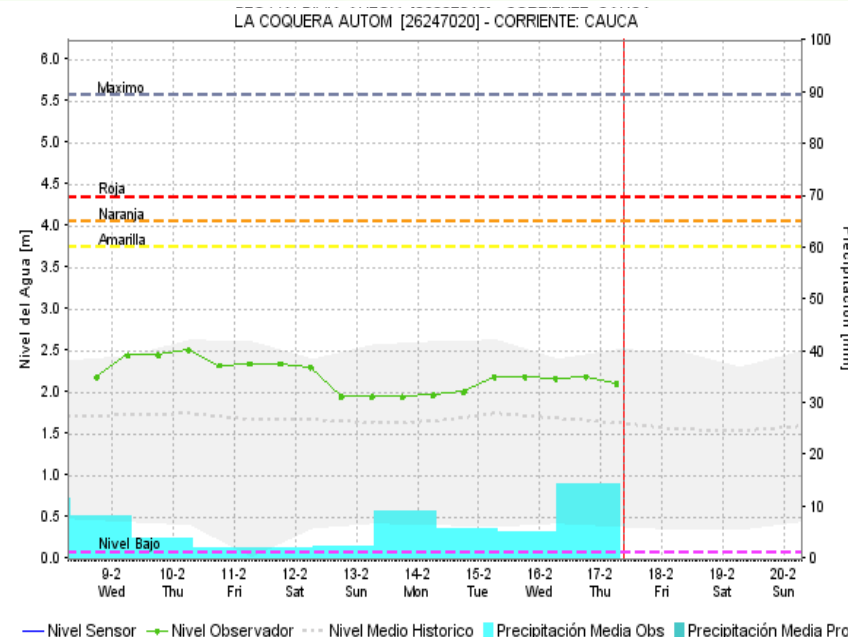
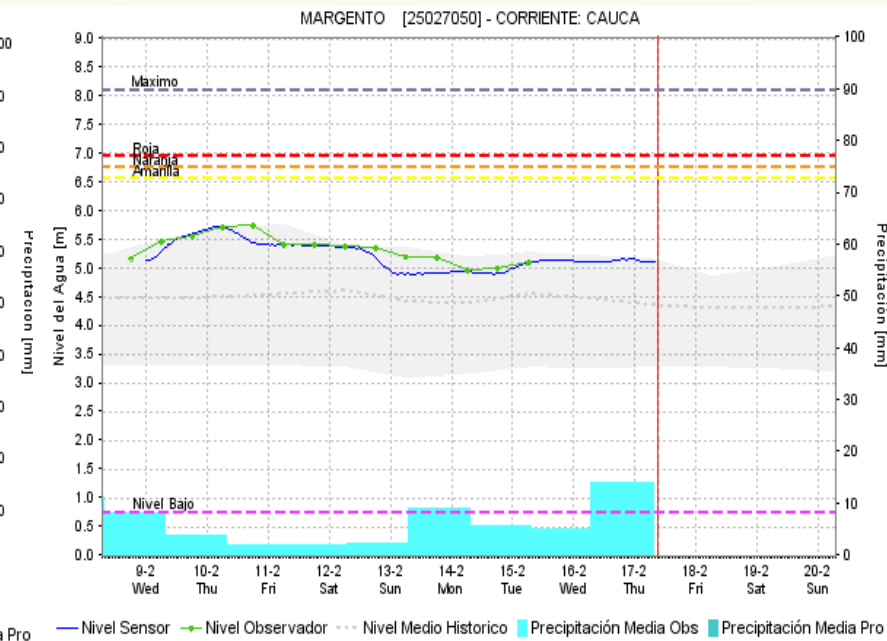
## 2.2.5 DIRECTOS AL CAUCA ENTRE PTO. VALDIVIA Y RÍO NECHÍ

Descenso de niveles en el río Cauca en el tramo comprendido entre Valdivia y Nechí, comportamiento predominante a lo largo del día.

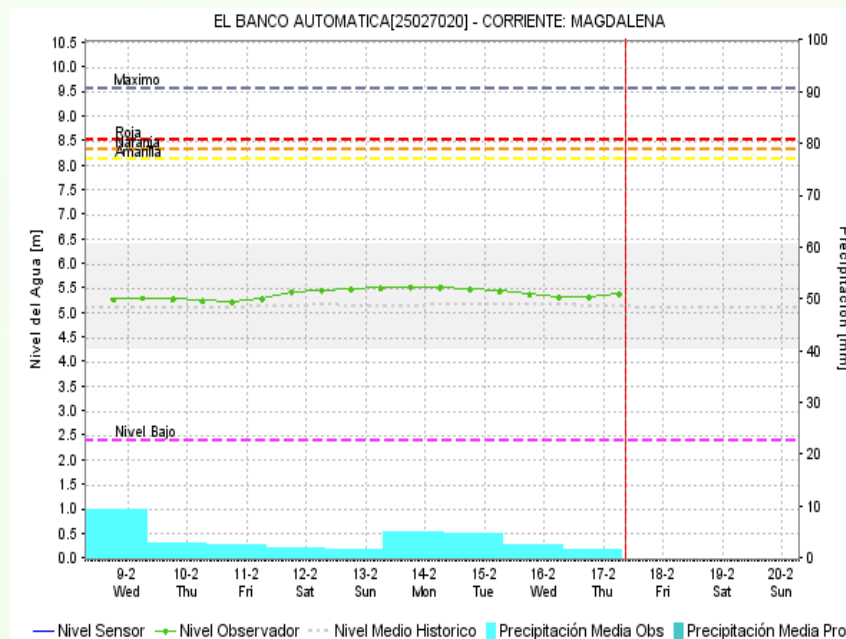
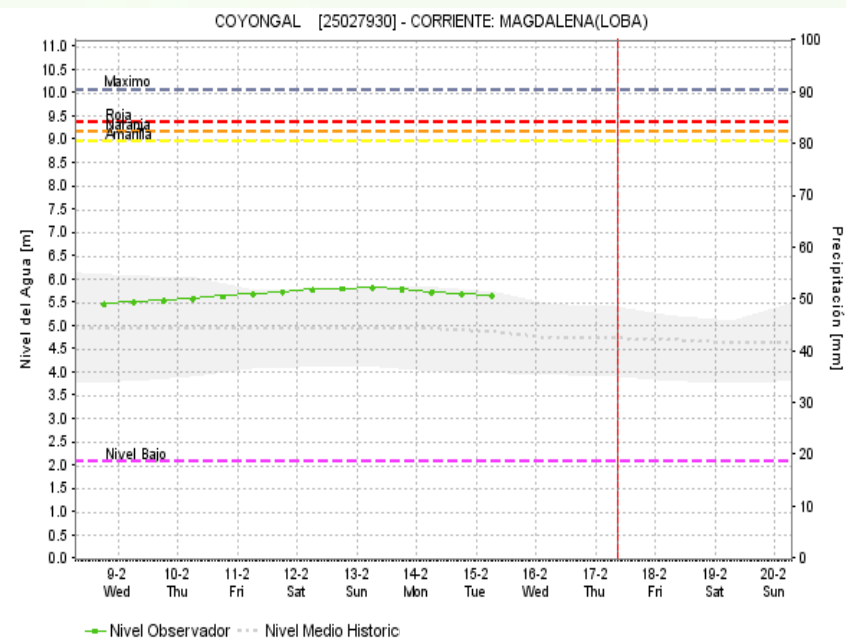
## 2.2.6 DIRECTOS AL BAJO MAGDALENA ENTRE EL BANCO Y EL PLATO

Subzona hidrográfica	Alerta	Descripción
Directos Bajo Magdalena entre el Banco y el Plato	<b>Sin alerta</b>	Ascenso de niveles en el Bajo Magdalena, el Brazo de Mompós (municipios de Guamal, San Sebastián de Buenavista, Mompós, San Zenón, Talaigua Nuevo, Santa Ana y Santa Bárbara de Pinto) y el Brazo de Loba (El Banco San Martín de Loba, Hatillo de Loba, Barranco de Loba y Pinillos), comportamiento predominante a lo largo del día.
