BOLETÍN HIDROMETEOROLÓGICO DE LA MOJANA

San Marcos, Sucre 25 de febrero de 2022

BOLETÍN No: 532

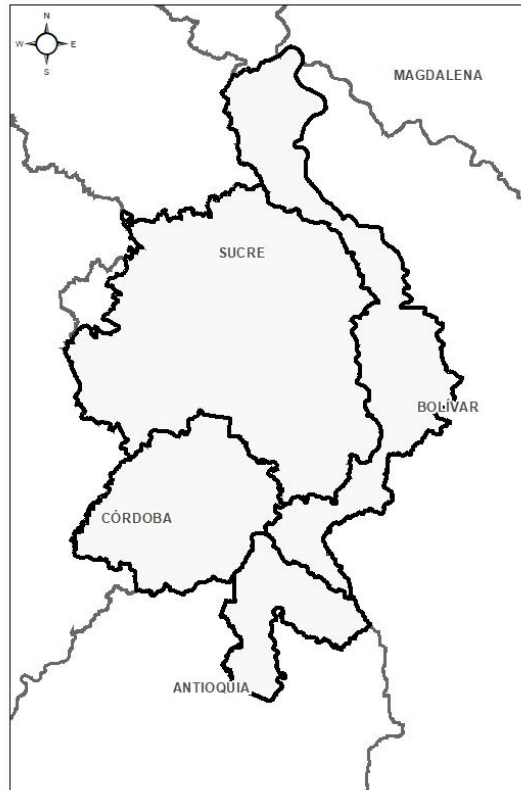
Precipitación acumulada
24/02/2022 (07:00) – 25/02/2022 (07:00).
Fuente: IDEAM

Precipitación: prevaleció la condición seca en el territorio mojanero.

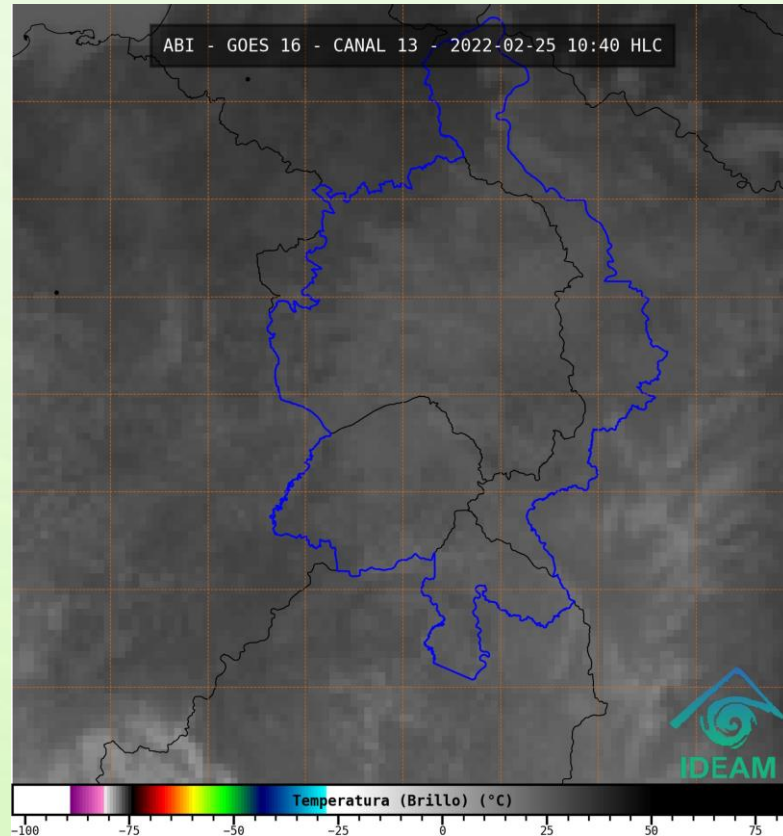
Imagen de satélite IR 10:40 HLC
Fuente: IDEAM

En las últimas horas cielo con escasa nubosidad en todo el territorio mojanero

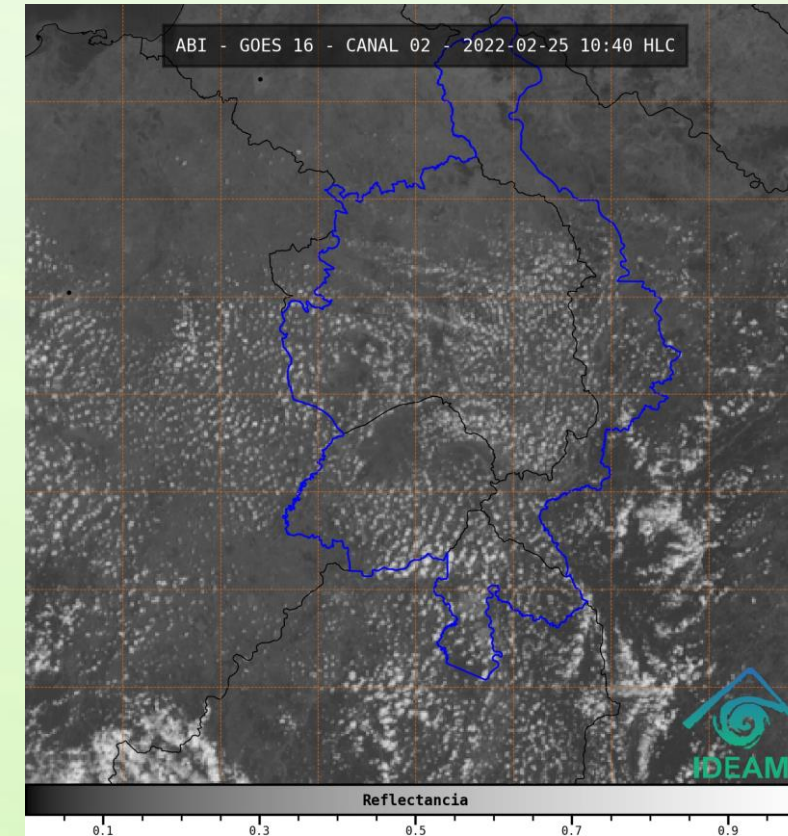
Imagen de satélite visible 10:40 HLC
Fuente: IDEAM

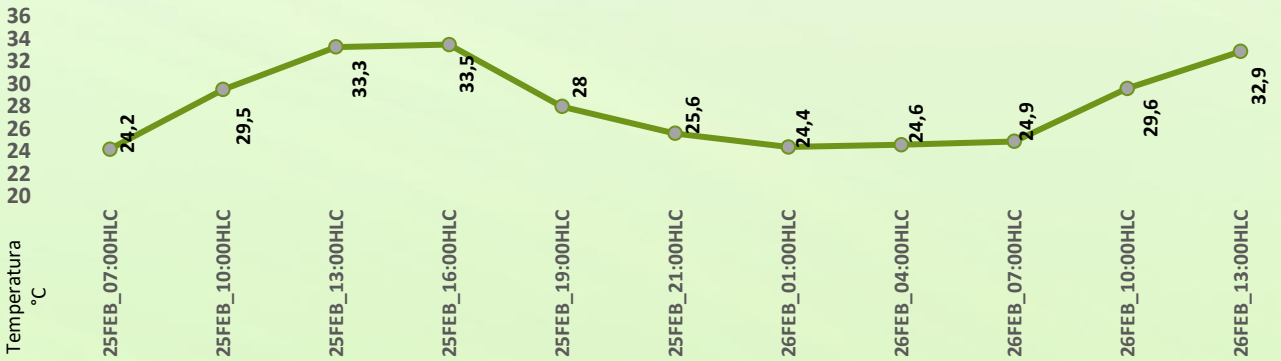
Pronóstico de temperaturas medias para los próximos 02 días

Temperatura: las temperaturas máximas oscilarán entre los 34°C y 36°C y las mínimas entre los 23°C y 25°C. Las sensaciones térmicas máximas estimadas oscilarán entre los 36°C y 38°C.

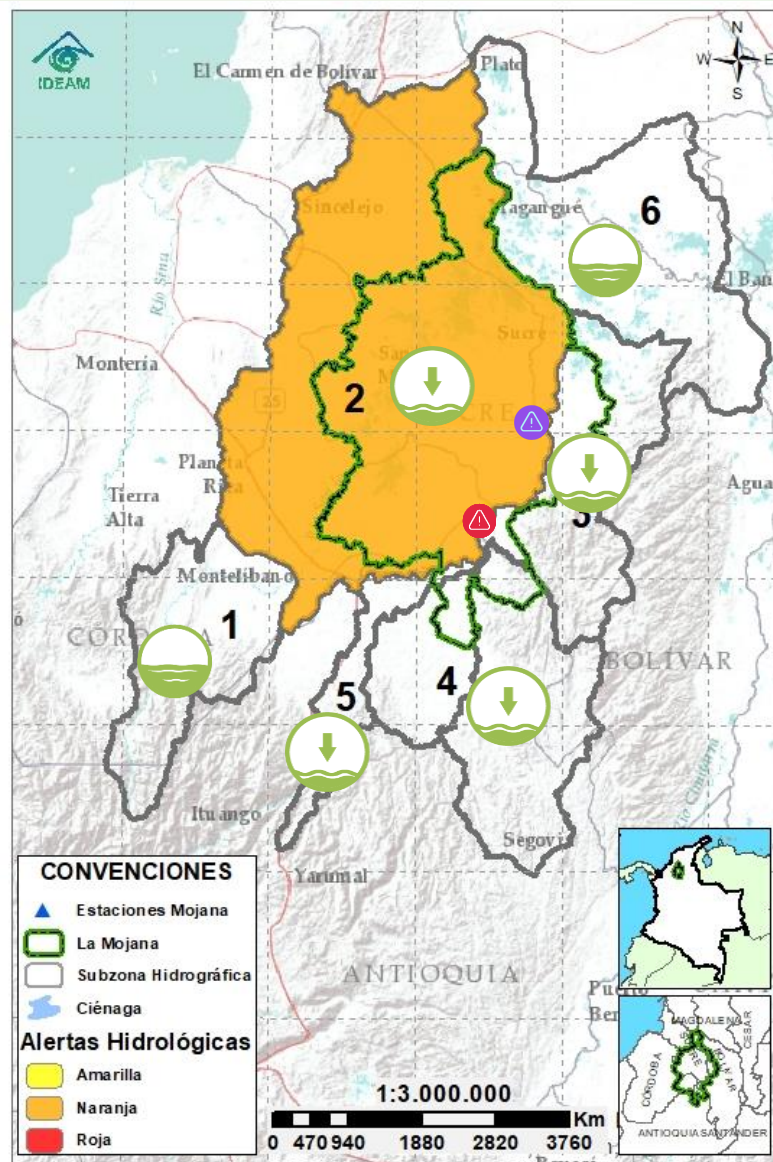
Condiciones hidrológicas antecedentes para el 24/02/2022

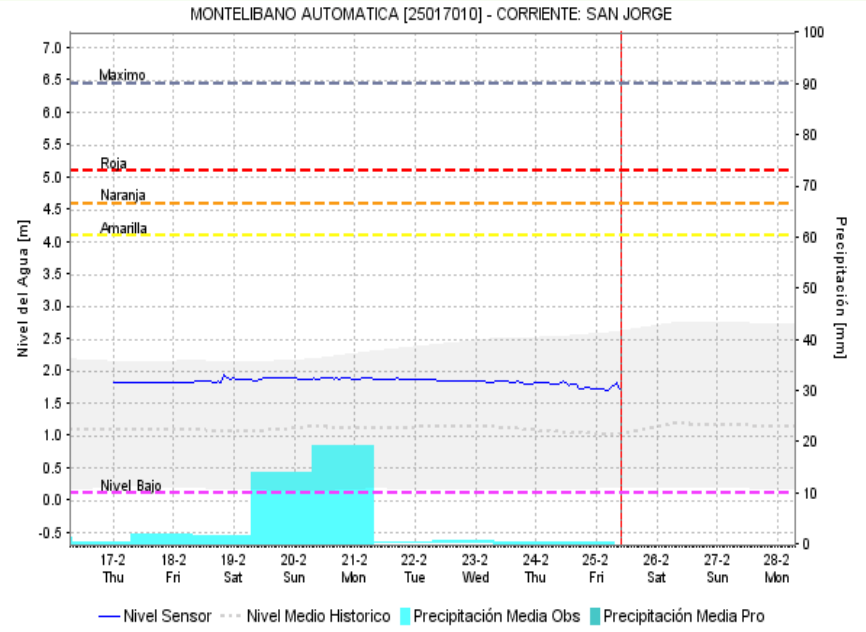
2.2.1 SUBZONA HIDROGRÁFICA DEL RÍO SAN JORGE CUENCA ALTA

Subzona hidrográfica	Alerta	Descripción
Cuenca alta del río San Jorge	Sin alerta	En el río San Jorge y en sus aportantes se registran niveles estables, con tendencia al descenso, comportamiento que se espera predomine durante los próximos días.

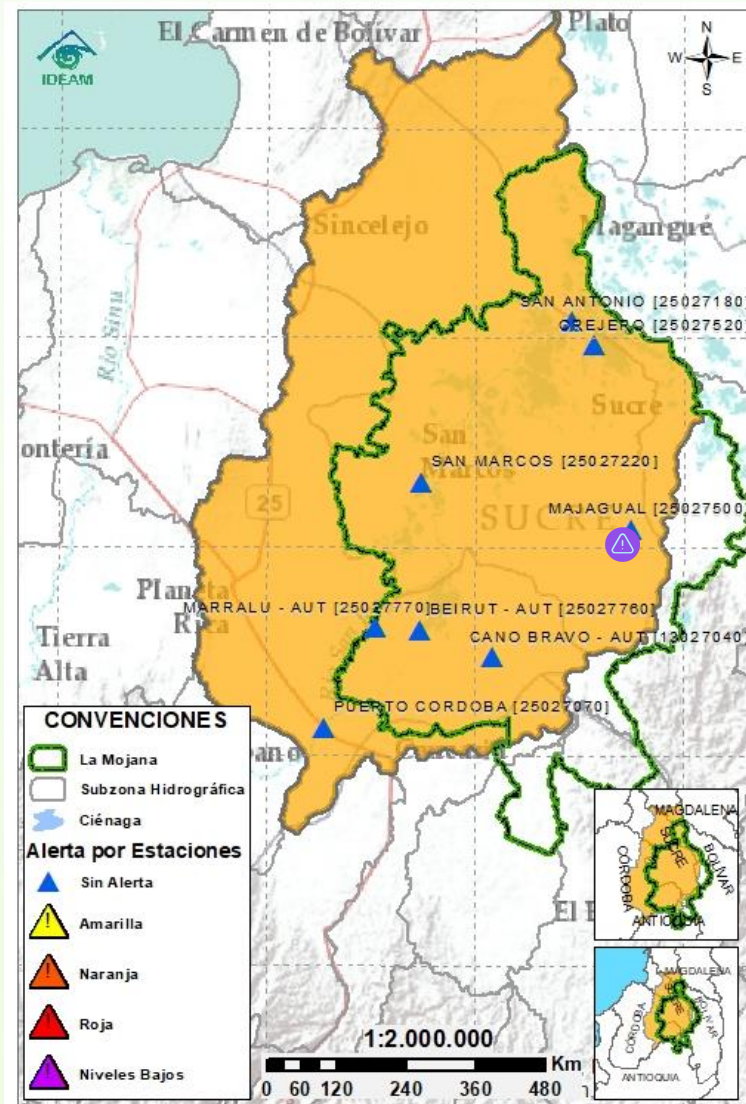
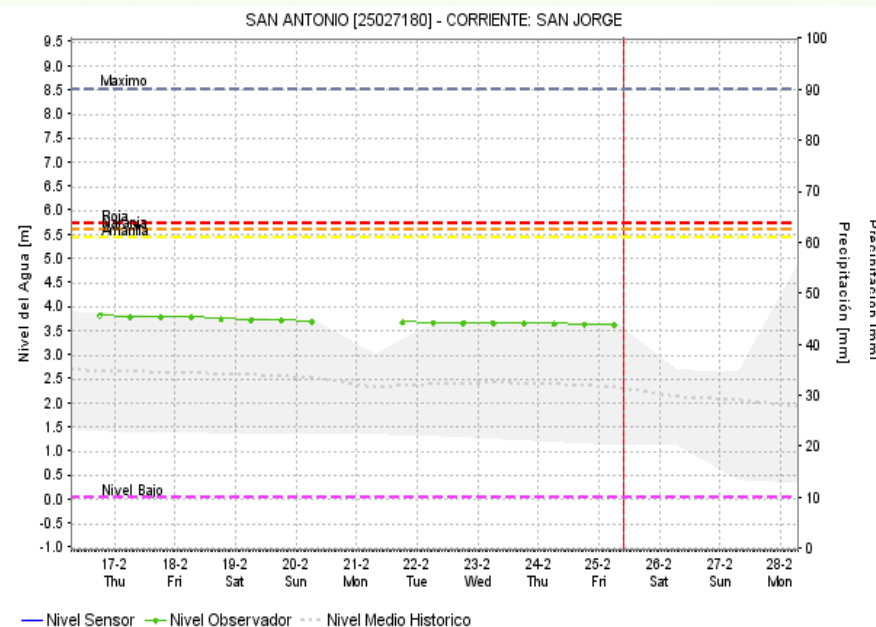
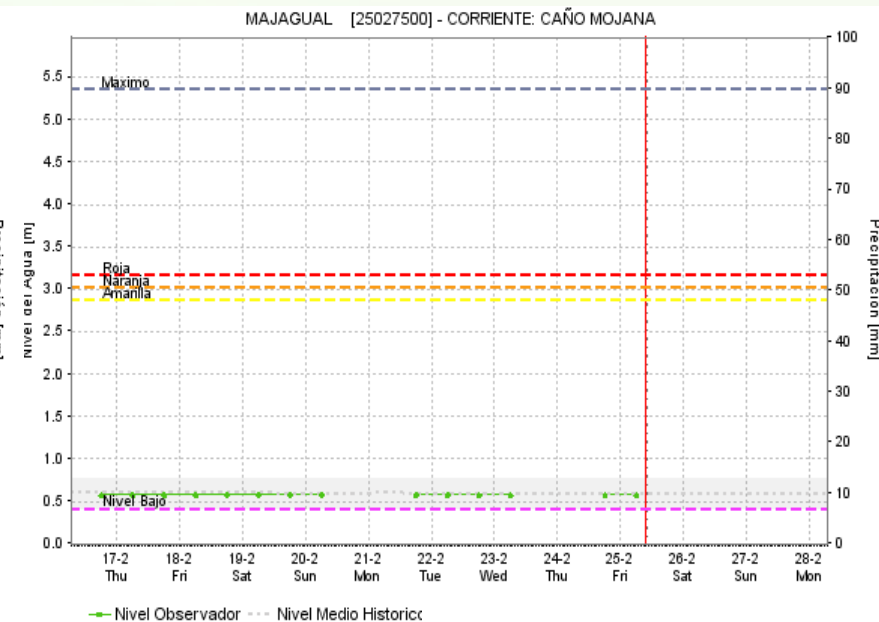
2.2.2 SUBZONA HIDROGRÁFICA DEL RÍO SAN JORGE CUENCA BAJA

Subzona hidrográfica	Alerta	Descripción
Cuenca baja del río San Jorge		Niveles en descenso en el río San Jorge (tramo San Benito Abad-Magangué), incluyendo el sistema cenagoso y de caños. Se destaca la persistencia de: i) sectores inundados y ii) ingreso continuo de caudal del río Cauca a través de Cara de Gato.
		Nota (27/08/2021): transvase de caudal del río Cauca hacia el Bajo San Jorge, tras el rompimiento del río Cauca en el sector de Cara de Gato), generando afectaciones por inundación en los municipios de Guaranda, Ayapel, Majagual y San Benito Abad.
		Alerta puntual por bajos niveles en el caño Mojana (Majagual y Sucre).

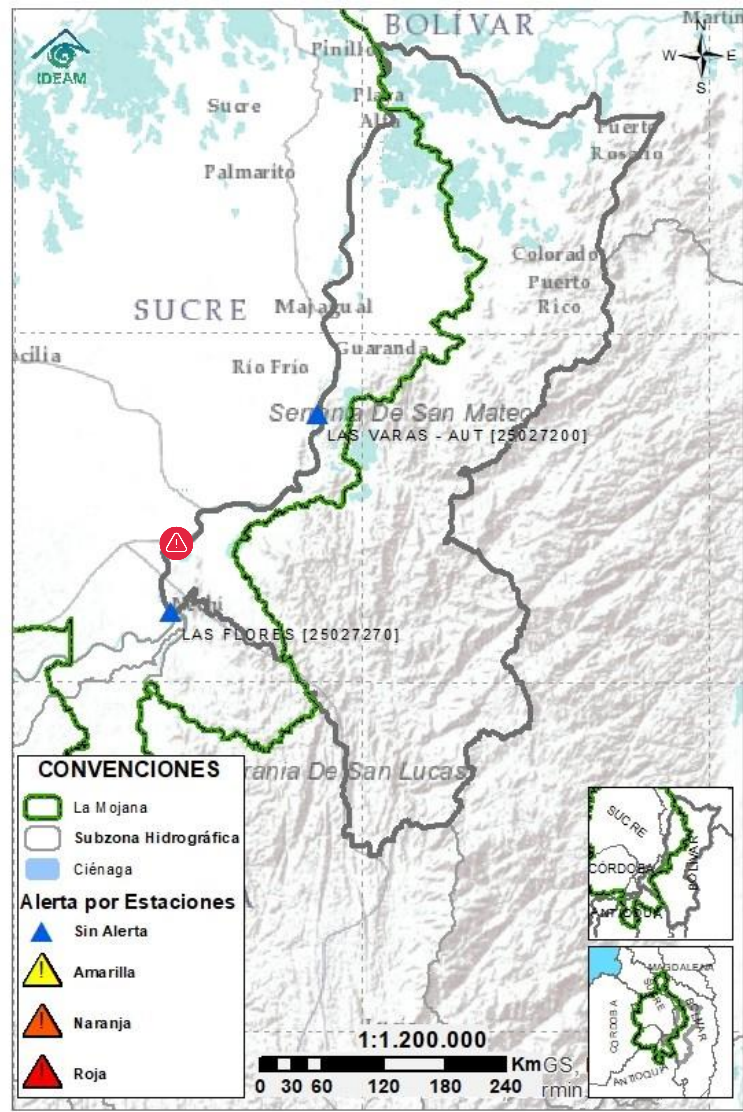
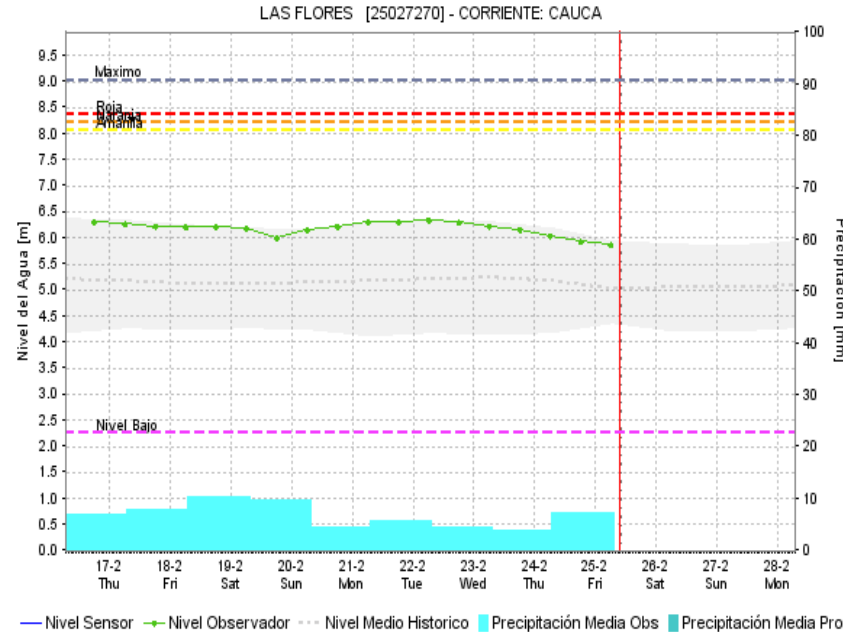
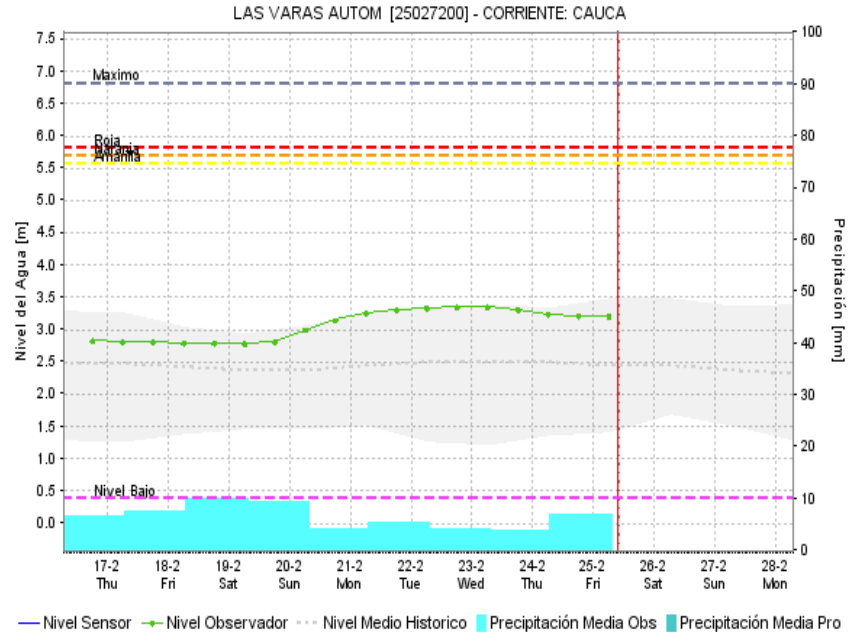
2.2.3 DIRECTOS AL BAJO CAUCA - CIÉNAGA LA RAYA ENTRE EL RÍO NECHÍ Y EL BRAZO DE LOBA

Subzona hidrográfica	Alerta	Descripción
Directos al bajo Cauca- Ciénaga La Raya entre el río Nechí y Brazo de Loba	Alerta puntual	Descenso de niveles en el Bajo Cauca en el tramo Nechí-Pinillos, comportamiento que se prevé persista durante las próximas horas. En el sector de Cara de Gato (San Jacinto del Cauca) se mantiene alerta roja puntual por trasvase de caudal del río Cauca hacia el Bajo San Jorge. Nota (27 de agosto): rompimiento del dique por el río Cauca en el sector Cara de Gato (San Jacinto del Cauca), generando el ingreso de agua hacia el Bajo San Jorge.

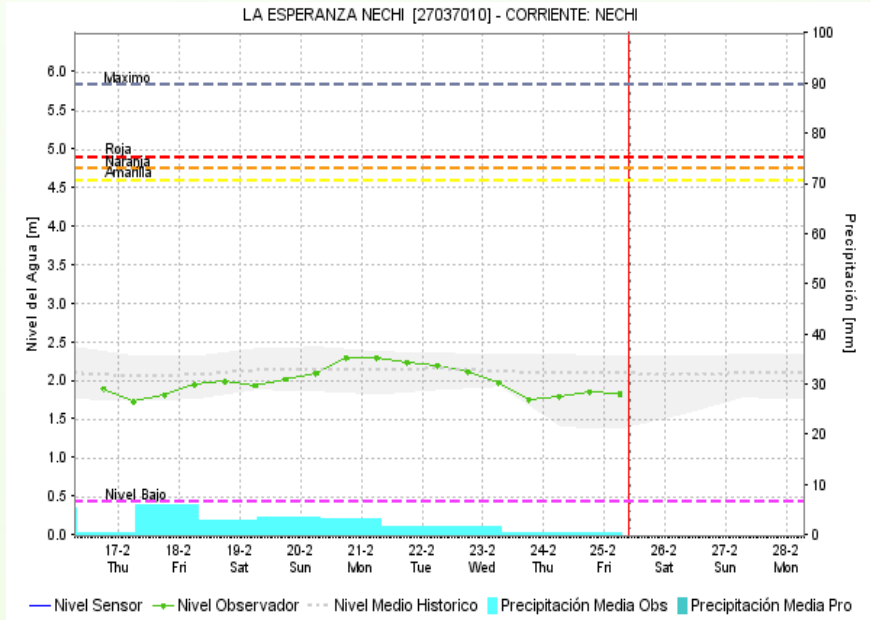
2.2.4 SUBZONA HIDROGRÁFICA DEL RÍO NECHÍ CUENCA BAJA

Subzona hidrográfica	Alerta	Descripción
Cuenca baja del río Nechí	Sin alerta	Descenso de niveles en el Bajo Nechí y sus aportantes, condición predominante para las próximas horas.

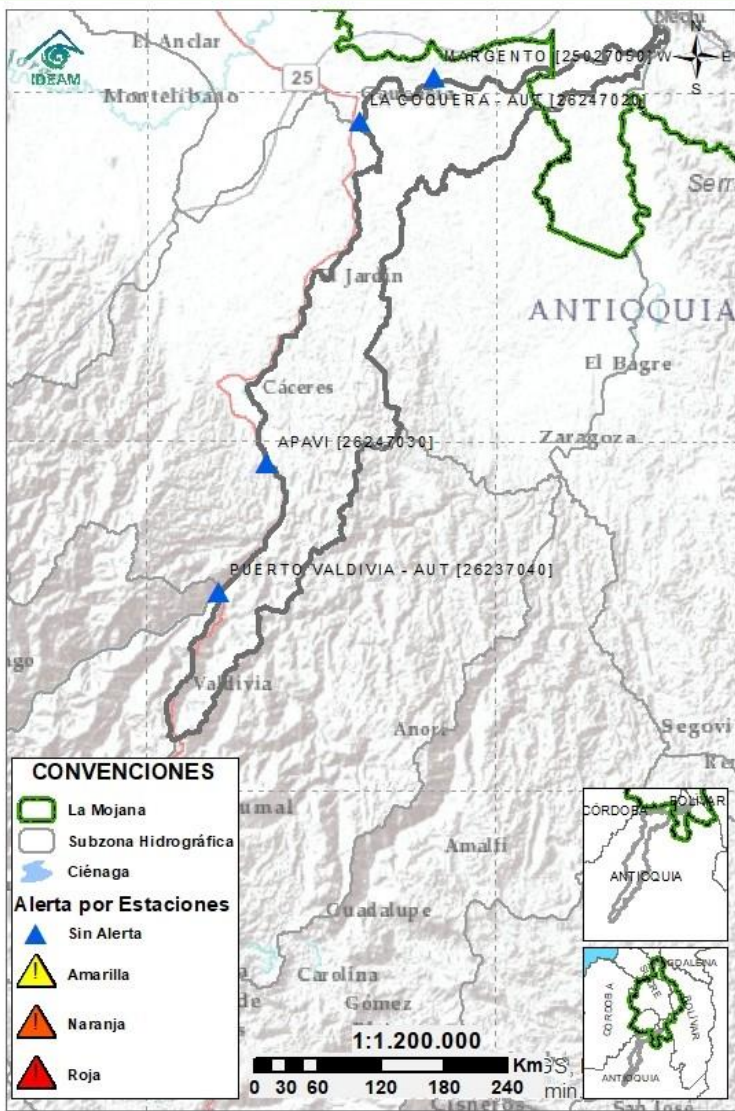
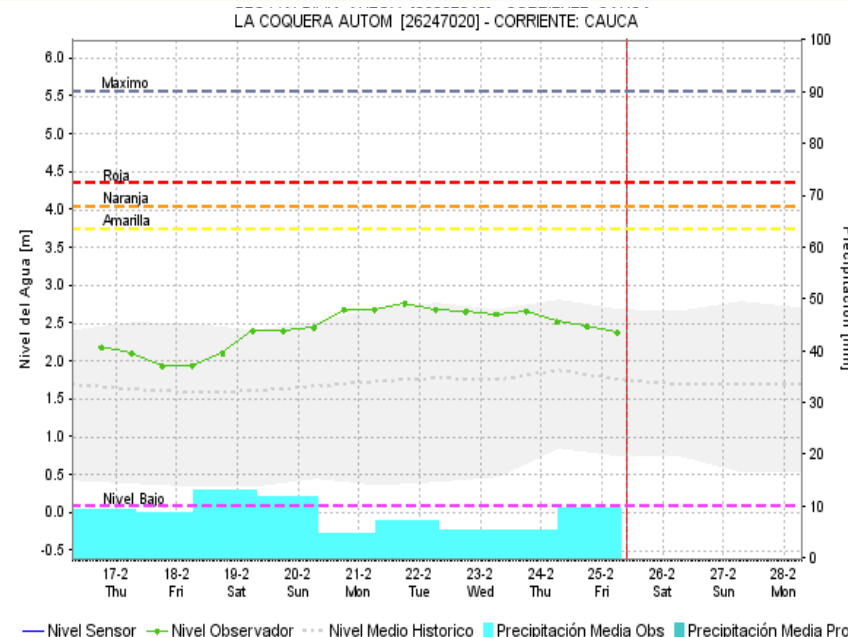
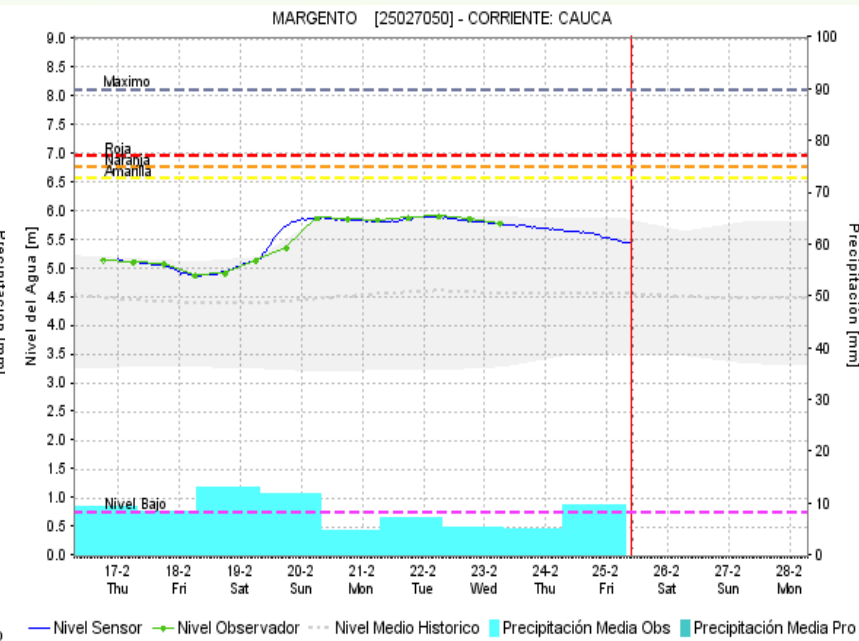
2.2.5 DIRECTOS AL CAUCA ENTRE PTO. VALDIVIA Y RÍO NECHÍ

Niveles en descenso en el río Cauca, tramo Valdivia-Nechí. Para el fin de semana no se prevé cambios en el comportamiento hidrológico descrito.

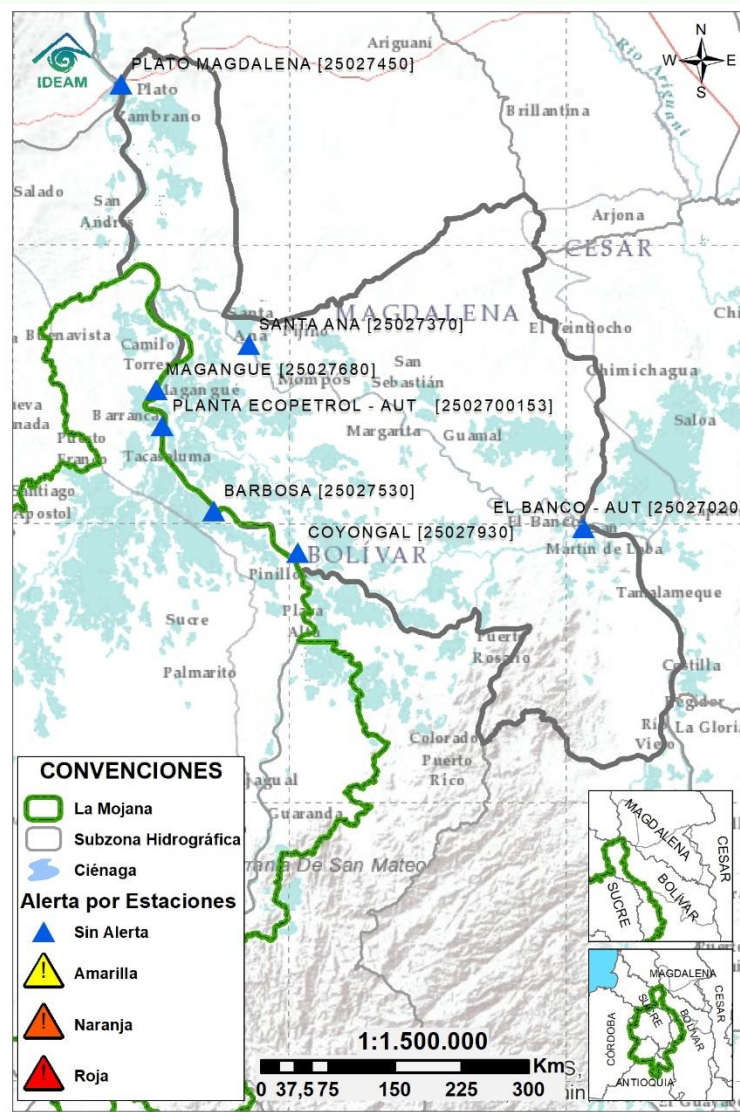
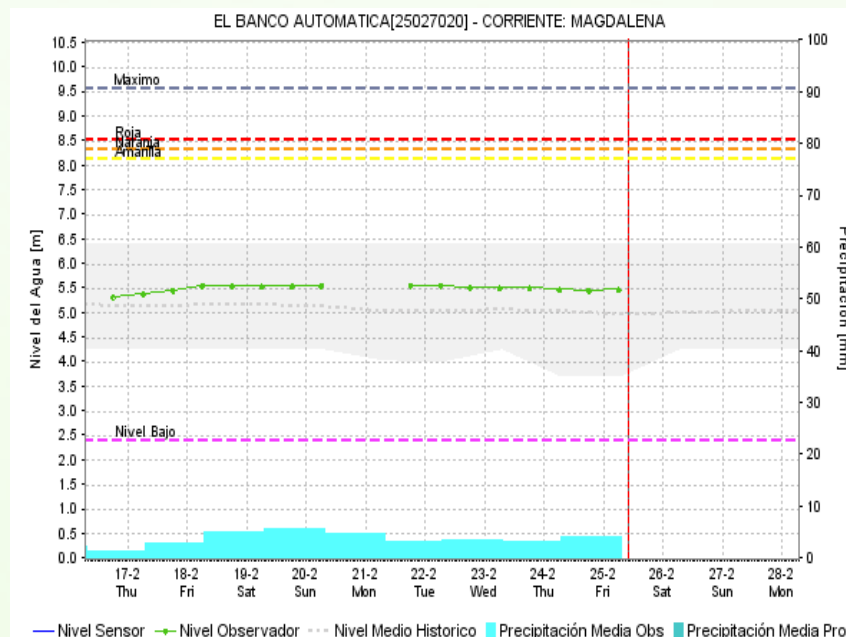
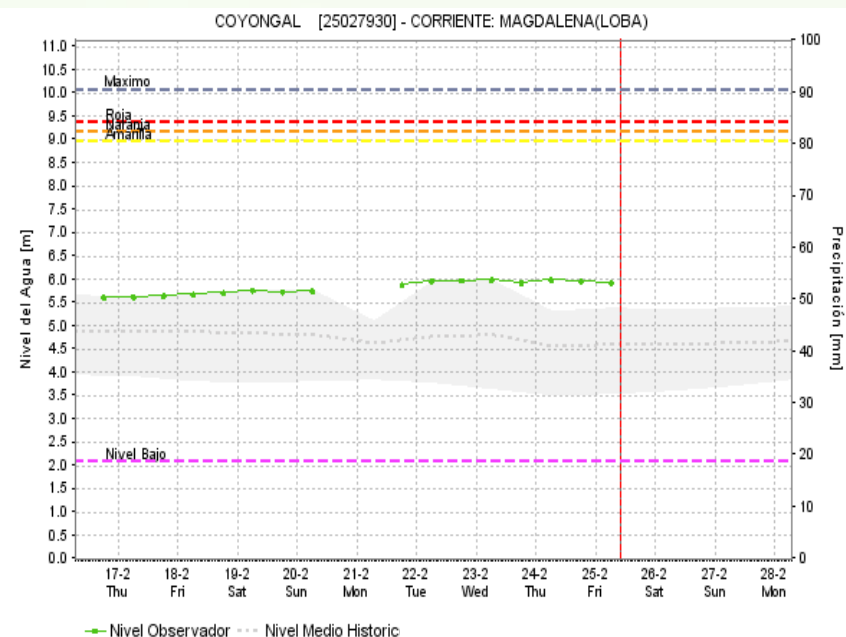
2.2.6 DIRECTOS AL BAJO MAGDALENA ENTRE EL BANCO Y EL PLATO

Niveles predominantemente estables en el Bajo Magdalena, el Brazo de Mompós (municipios de Guamal, San Sebastián de Buenavista, Mompós, San Zenón, Talaigua Nuevo, Santa Ana y Santa Bárbara de Pinto) y el Brazo de Loba (El Banco San Martín de Loba, Hatillo de Loba, Barranco de Loba y Pinillos), comportamiento que persistirá durante el fin de semana.
