# BOLETÍN HIDROMETEOROLÓGICO DE LA MOJANA

San Marcos, Sucre 14 de julio de 2022

BOLETÍN No: 626

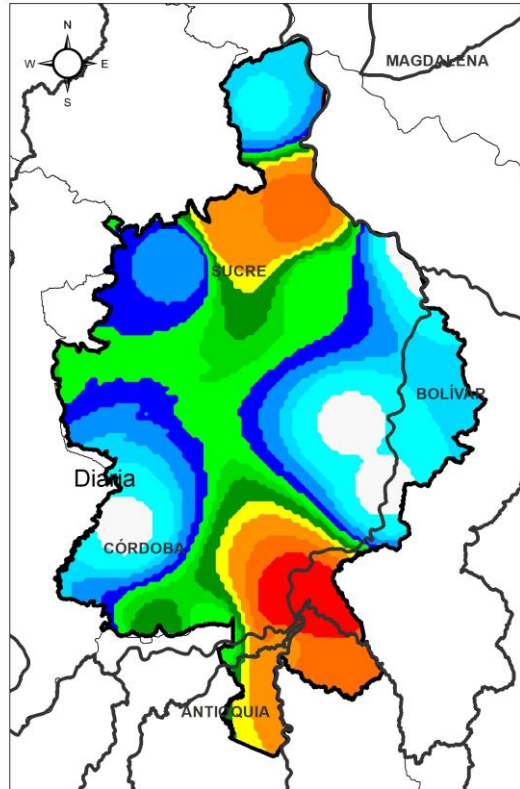
Precipitación acumulada  
13/07/2022 (07:00) – 14/07/2022 (07:00).  
Fuente: IDEAM

**Precipitación:** luvias por sectores en el territorio, siendo las más fuertes sobre los municipios de Caimito, San Marcos, Achí, Sucre (Sucre), Magangué y Nechí, durante la noche y madrugada.

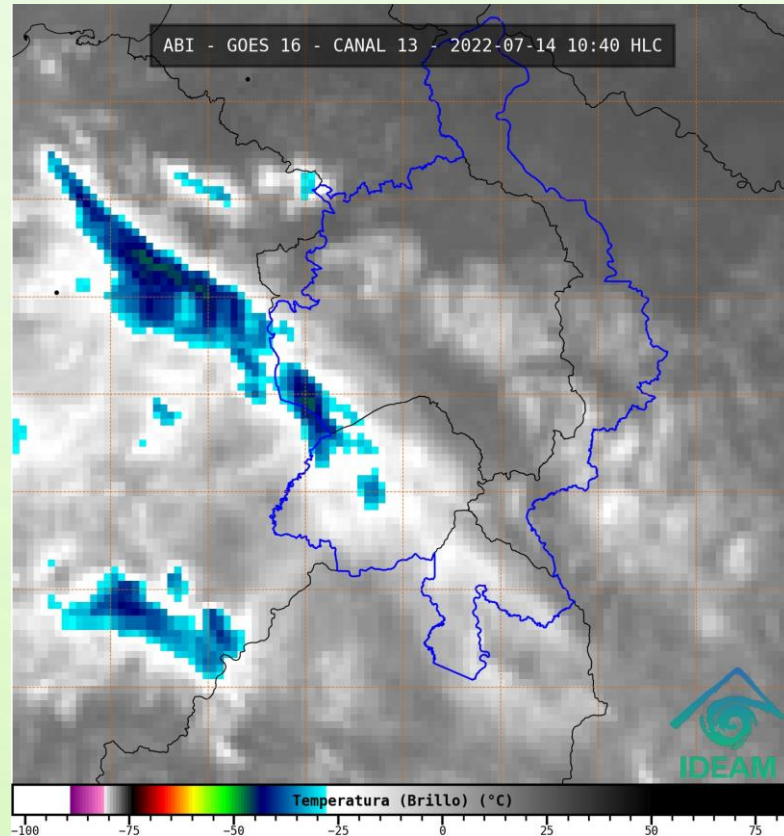
Imagen de satélite IR 10:40 HLC  
Fuente: IDEAM

En las últimas horas se ha observado cielo parcialmente nublado y tiempo seco.

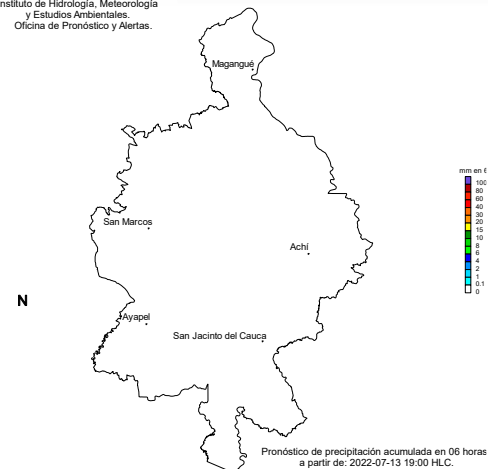
TARDE DEL 14 DE JULIO

**Precipitación:** tendremos tiempo seco en la tarde y lluvias por sectores en horas de la noche y madrugada en el territorio mojanero.

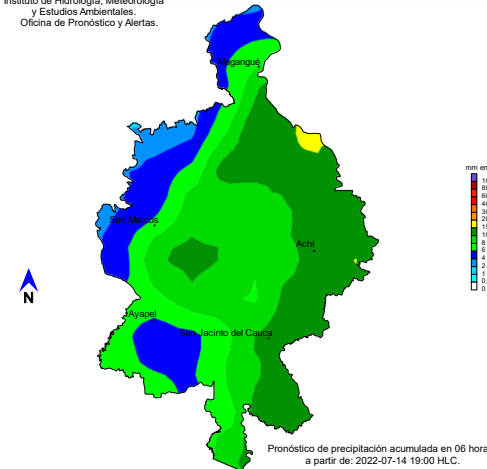
NOCHE DEL 14 DE JULIO

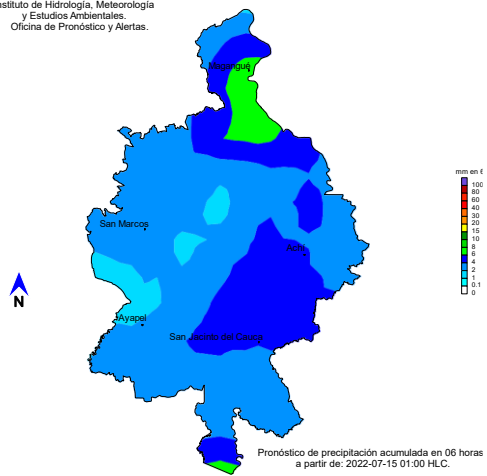
MADRUGADA DEL 15 DE JULIO

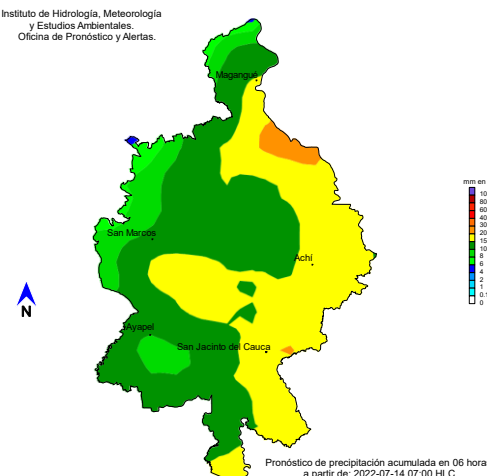
ACUMULADO DEL 14 AL 15 DE JULIO

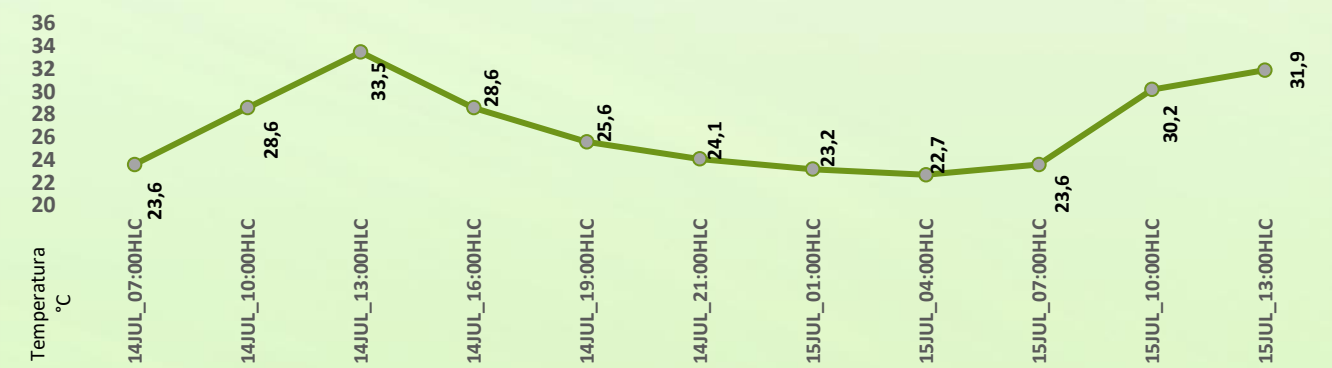
Pronóstico de temperaturas medias para los próximos 02 días

**Temperatura:** las temperaturas máximas oscilarán entre los 31°C y 34°C y las mínimas entre los 23°C y 25°C. Las sensaciones térmicas máximas estimadas oscilarán entre los 33°C y 36°C.

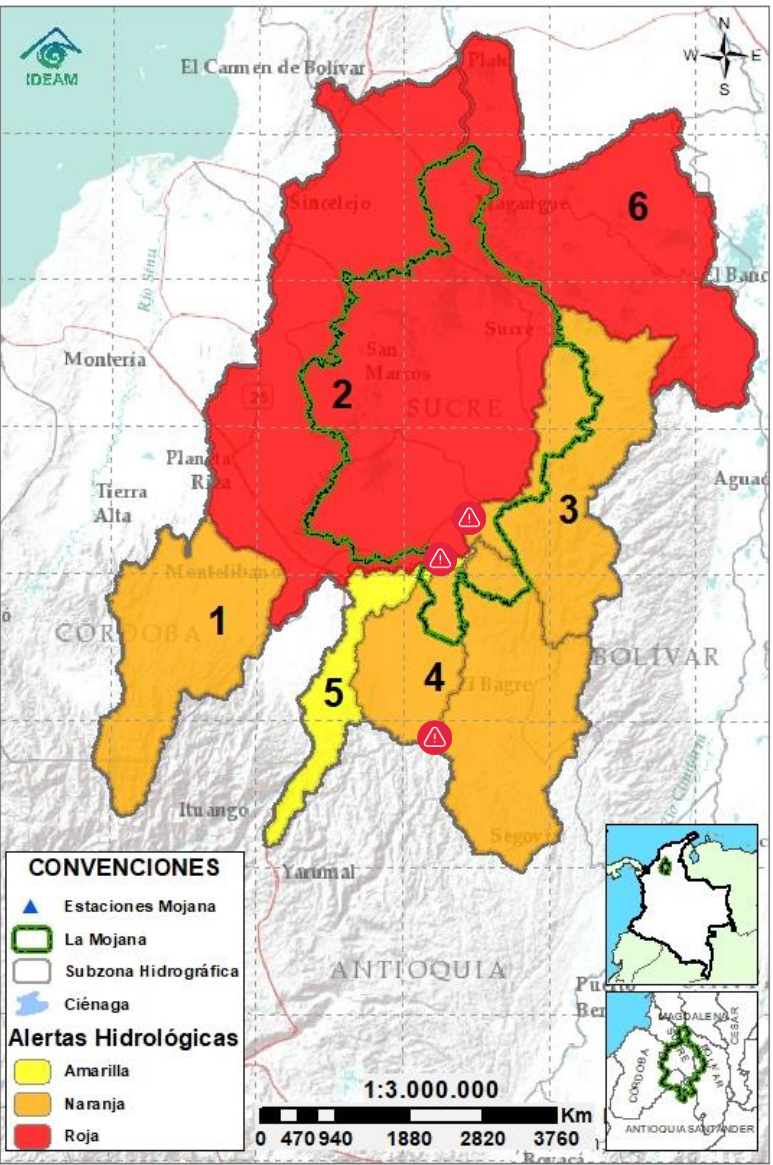
**Descripción condiciones hidrológicas:** alerta roja en las cuencas bajas de los ríos San Jorge y Magdalena, donde se registran muy altos niveles y persistencia de inundaciones; para el Bajo San Jorge se reitera sobre el ingreso continuo del río Cauca a través de Caregato. En el Bajo Nechí y sus aportantes, se presentan inundaciones a la altura de Zaragoza, por desbordamiento de la quebrada La Oca; mientras que, en el río Cauca, aunque predomina el descenso de niveles entre Valdivia y Nechí, se recomienda especial atención en el sector Santillana (Nechí), por rompimiento del dique marginal.

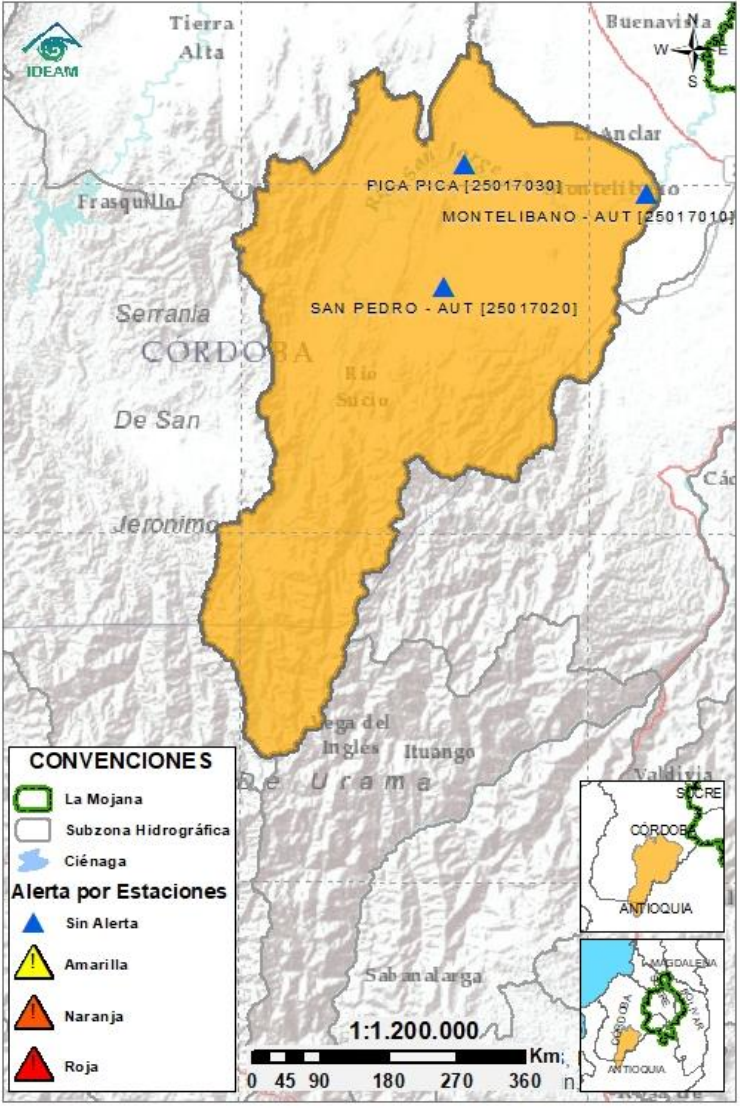
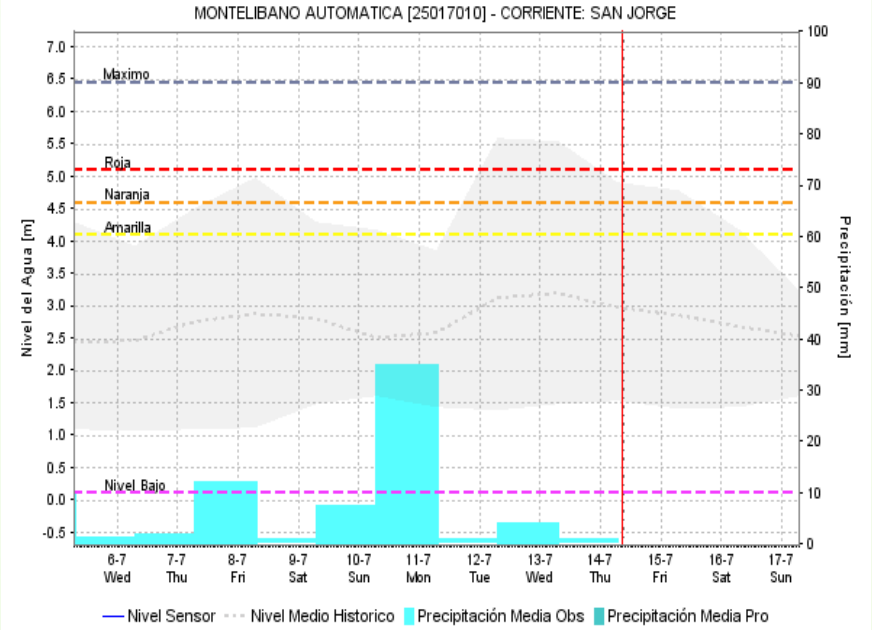
2.2.1 SUBZONA HIDROGRÁFICA DEL RÍO SAN JORGE CUENCA ALTA

Niveles en descenso en el río San Jorge y sus aportantes San Pedro y Uré.

<b>Niveles en descenso</b>	Descenso de niveles en el río San Jorge y en sus aportantes, condición que se extendería a lo largo del día.

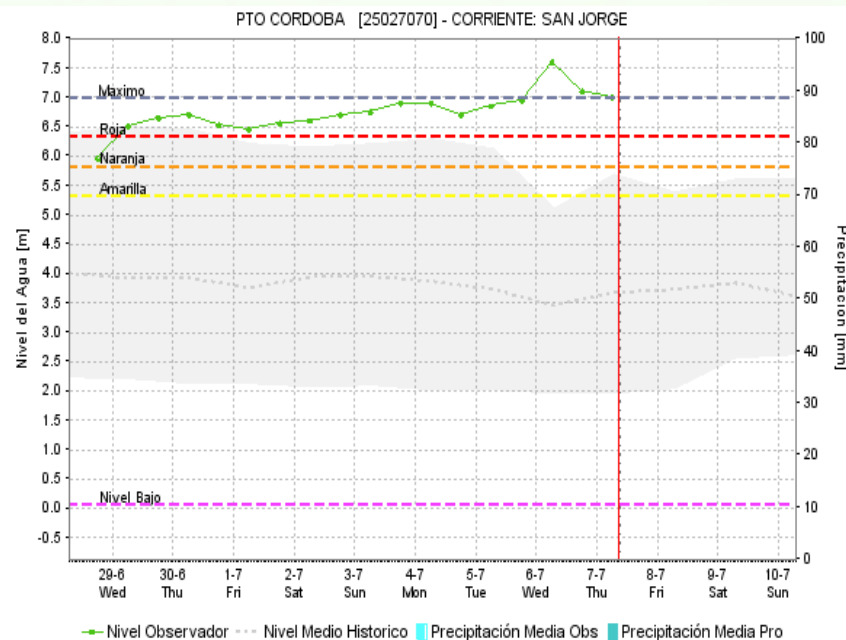
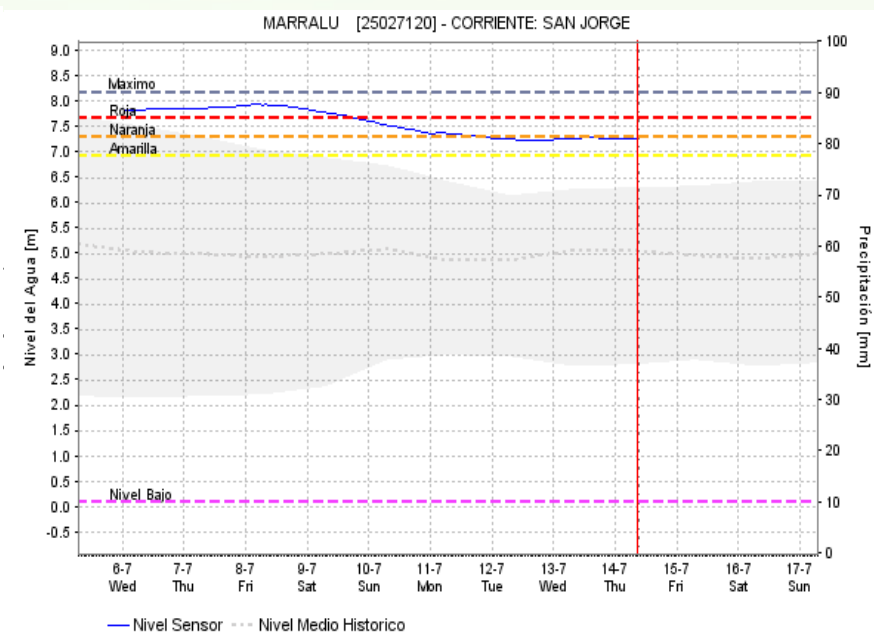
## 2.2.2 SUBZONA HIDROGRÁFICA DEL RÍO SAN JORGE CUENCA BAJA

Subzona hidrográfica	Alerta	Descripción
Cuenca baja del río San Jorge		Persistencia de inundaciones, debido a: <i>i</i> ) ingreso del Cauca por el sector Caregato, drenando hacia los caños Gil, Rabón, San Matías y Viloría en los municipios de San Jacinto del Cauca (Bolívar), Ayapel (Córdoba), Guaranda y San Benito Abad (Sucre), <i>ii</i> ) muy altos niveles en el río San Jorge (La Apartada-Magangué), así como en caños Mojana y Pancegüita (Majagual y Sucre) y sistema de ciénagas asociado y <i>iii</i> ) efecto de remanso del Brazo de Loba en la desembocadura del río Cauca, generando incremento del río y del sistema de ciénagas asociado.

<b>Inundación</b>	Inundaciones en amplios sectores de La Mojana, siendo de especial atención: <i>i)</i> municipios de Ayapel, Guaranda, Majagual y San Benito Abad, por el ingreso del río Cauca en Caregato, <i>ii)</i> áreas de los caños Mojana y Pancegüita en Majagual y Sucre y <i>iii)</i> corredor del río San Jorge entre La Apartada y Magangué.

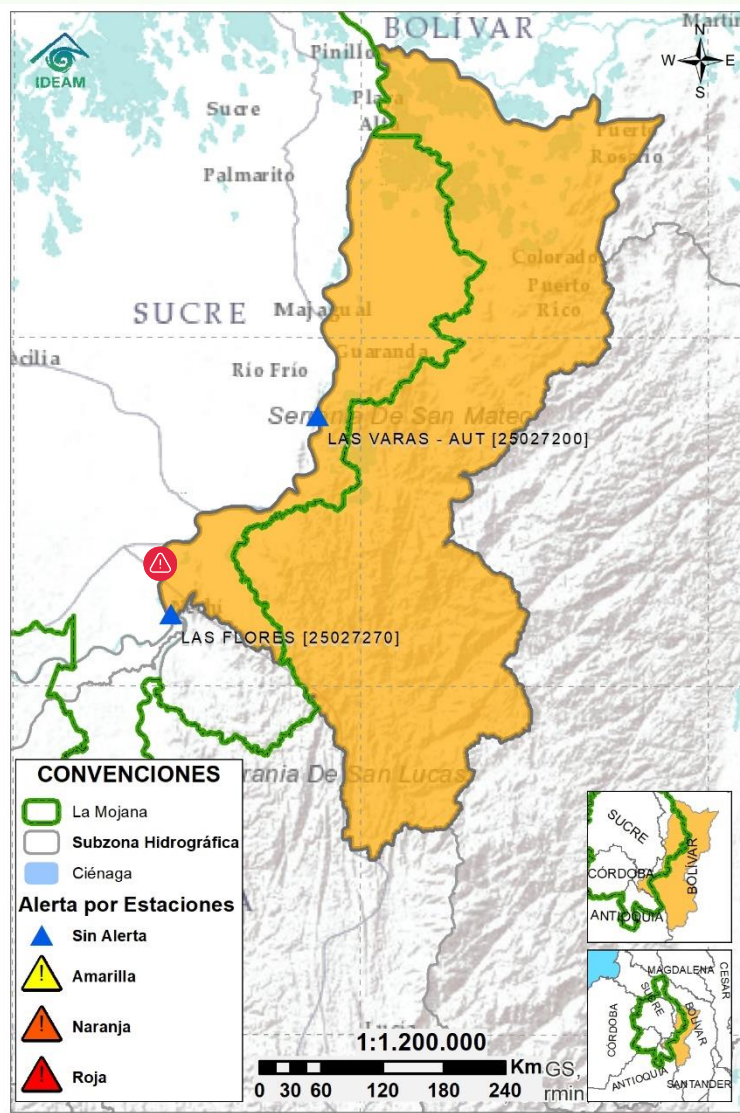
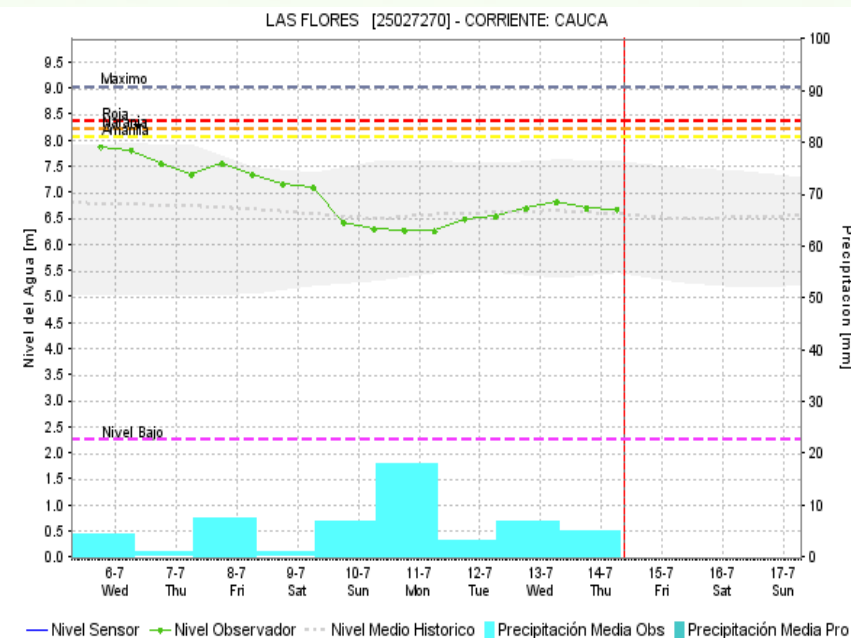
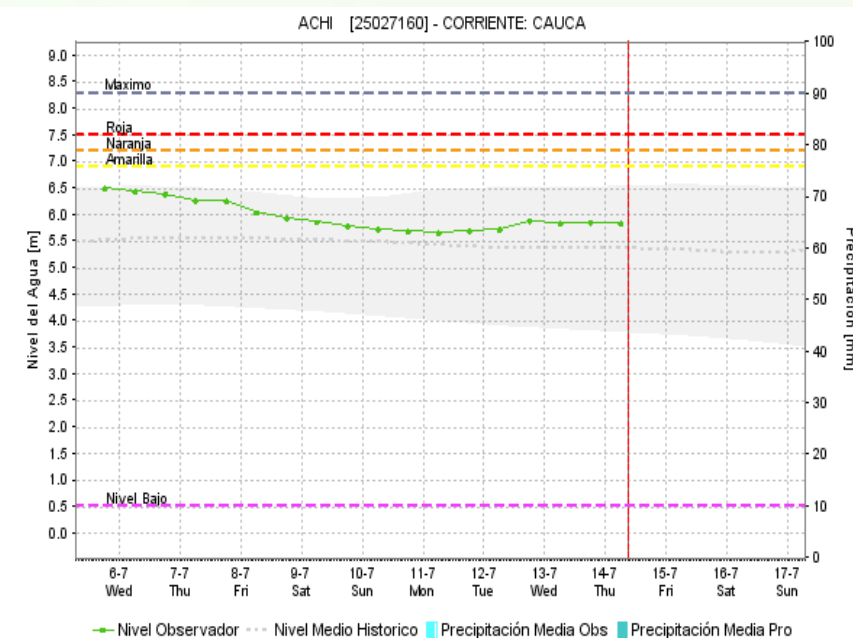
## 2.2.3 DIRECTOS AL BAJO CAUCA - CIÉNAGA LA RAYA ENTRE EL RÍO NECHÍ Y EL BRAZO DE LOBA

Subzona hidrográfica	Alerta	Descripción
Directos al bajo Cauca- Ciénaga La Raya entre el río Nechí y Brazo de Loba		Descenso del río Cauca en el tramo Nechí-Achí, condición que se mantendrá durante las próximas horas. Persistencia de: <i>i</i> ) emergencia en Caregato y <i>ii</i> ) altos niveles en el tramo Achí-Pinillos.
		Alerta roja puntual sobre el Bajo Cauca en el sector Cara de Gato (San Jacinto del Cauca -Bolívar), por persistencia del transvase de caudal hacia el Bajo San Jorge.  <b>Nota (27/08/2021):</b> rompimiento del dique marginal del río Cauca en el sector Cara de Gato, generando ingreso de agua hacia el Bajo San Jorge. Emergencia activa hasta la fecha.

<b>Niveles en descenso</b>	Descenso del río Cauca en el tramo Nechí-Achí. Persistencia de emergencia en Caregato y altos niveles en el tramo Achí-Pinillos.

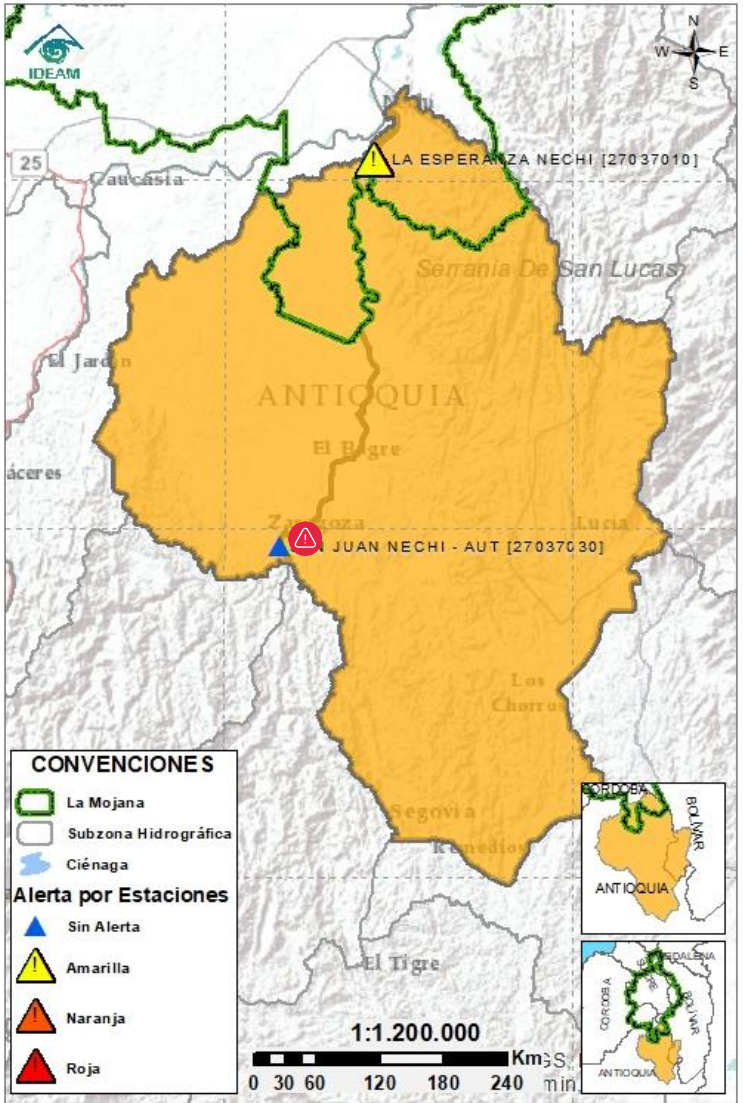
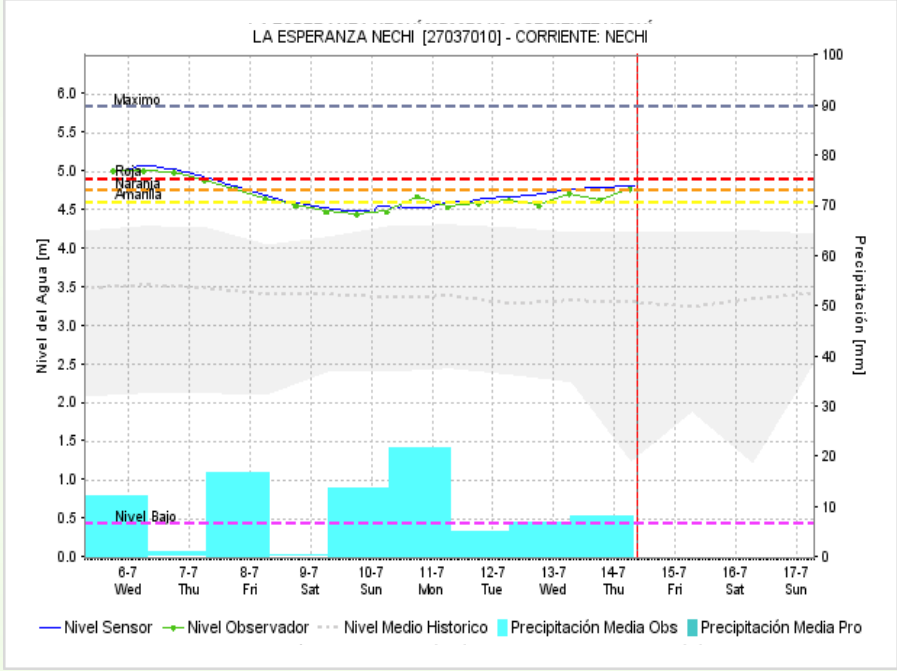
## 2.2.4 SUBZONA HIDROGRÁFICA DEL RÍO NECHÍ CUENCA BAJA

Subzona hidrográfica	Alerta	Descripción
Cuenca baja del río Nechí		Altos niveles en ascenso en el Bajo Nechí y sus aportantes, condición que se prevé persista a lo largo del día, por los aportes provenientes de sus tributarios.
		Alerta roja puntual en el municipio de Zaragoza (Antioquia), por inundaciones generadas tras el desbordamiento de la quebrada La Oca.

<b>Niveles en ascenso</b>	Niveles en ascenso en el Bajo Nechí condición predominante por los aportes de sus tributarios. Alerta roja puntual en el municipio de Zaragoza, donde se registran inundaciones.

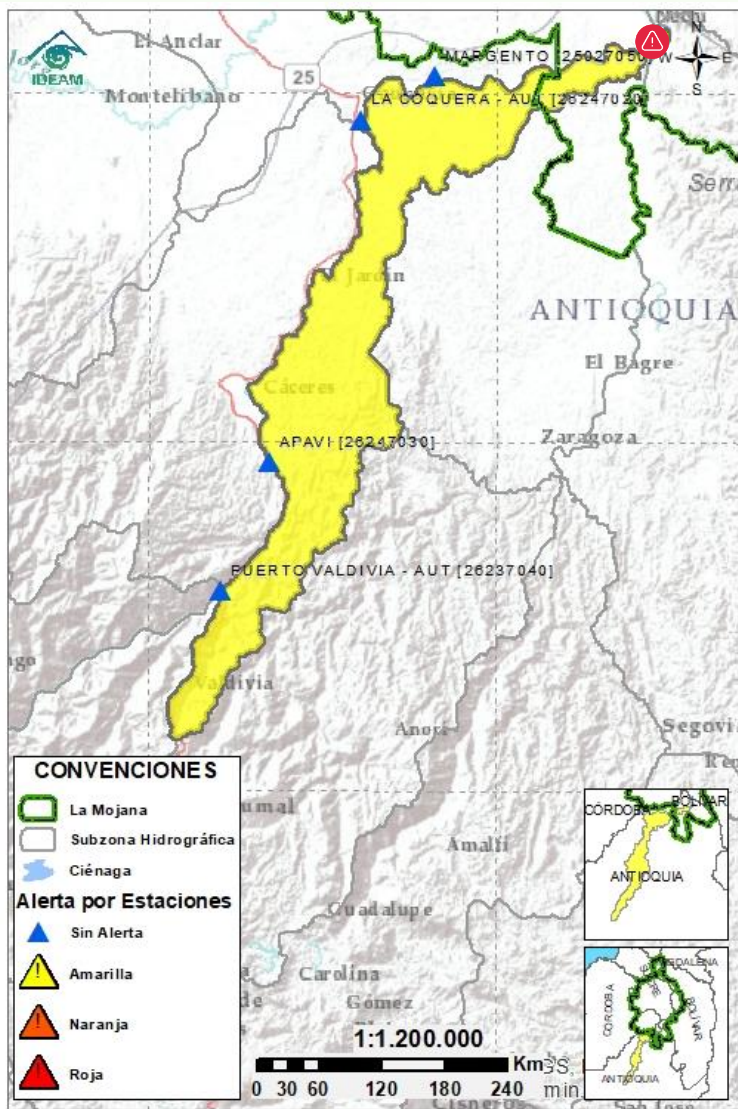
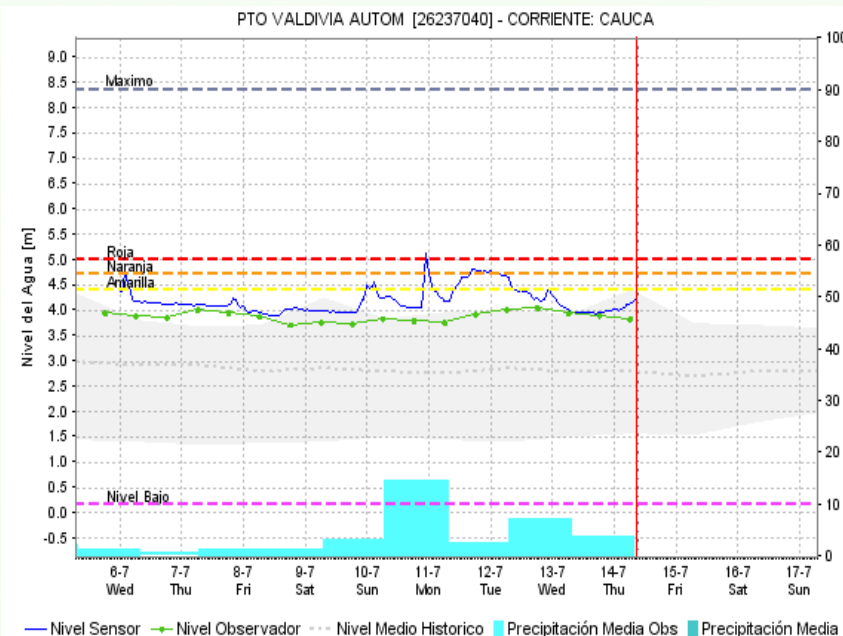
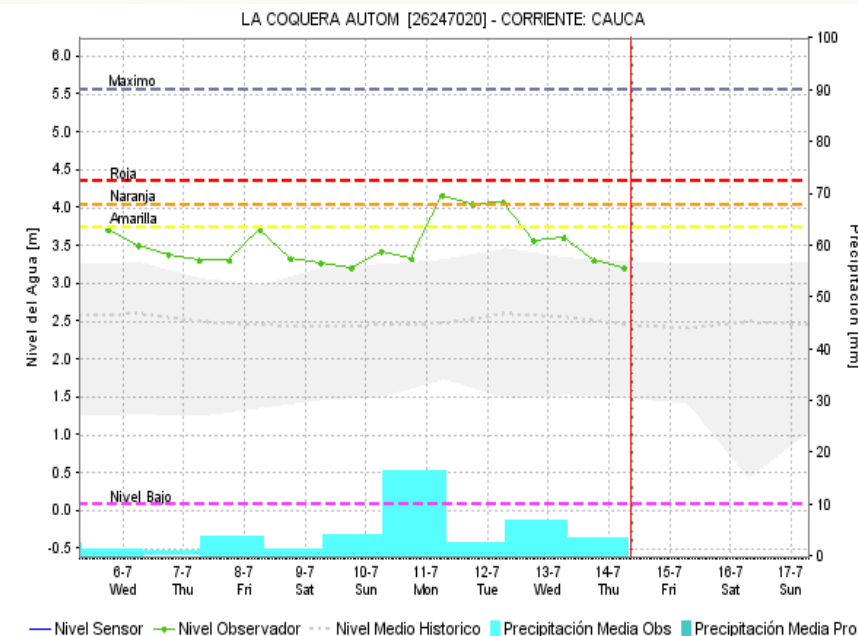
## 2.2.5 DIRECTOS AL CAUCA ENTRE PTO. VALDIVIA Y RÍO NECHÍ

Subzona hidrográfica	Alerta	Descripción
Directos al Cauca entre Pto. Valdivia y río Nechí		Niveles en descenso en el tramo Valdivia - Nechí. Especial atención a las comunidades ribereñas asentadas en el tramo Caucasia-Nechí, incluyendo puntos históricos de rompimiento.
Santillana		Alerta roja puntual en el sector de Santillana (Nechí), por rompimiento del dique marginal del río Cauca. <b>Nota (12/07/2022):</b> Se reporta rompimiento en el sector de Santillana (municipio de Nechí); actualmente se adelantan esfuerzos comunitarios para contención del agua.

<b>Niveles en descenso</b>	Niveles en descenso en el tramo Valdivia-Nechí. Se reporta rompimiento en el sector de Santillana (municipio de Nechí).

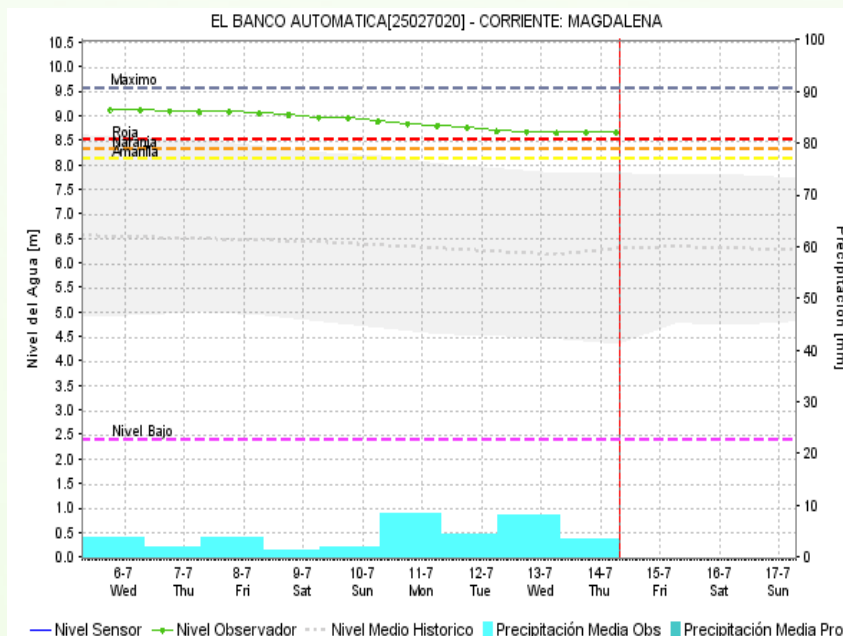
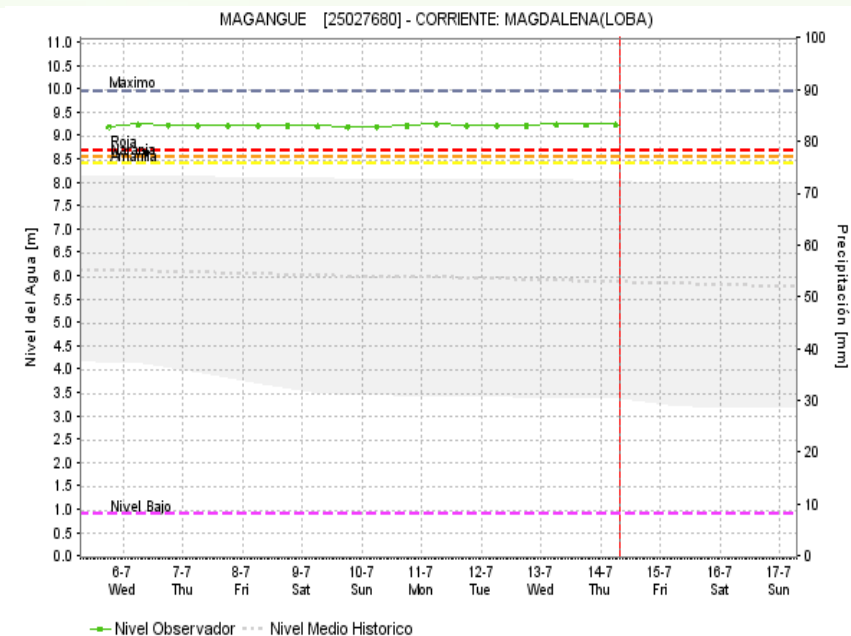
## 2.2.6 DIRECTOS AL BAJO MAGDALENA ENTRE EL BANCO Y EL PLATO

Subzona hidrográfica	Alerta	Descripción
Directos Bajo Magdalena entre el Banco y el Plato		Niveles en descenso en el río Magdalena a la altura del Banco (zona con inundaciones), y persistencia de niveles altos en el Brazo de Loba (El Banco San Martín de Loba, Hatillo de Loba, Barranco de Loba y Pinillos), y en el Brazo de Mompós (municipios de Guamal, San Sebastián de Buenavista, Mompós, San Zenón, Talaigua Nuevo, Santa Ana y Santa Bárbara de Pinto). Durante el día, se prevé que se mantengan las condiciones hidrológicas descritas. Especial atención en los municipios de El Banco, Pinillos, Magangué y Santa Ana.
		<p><b>Nota (03/05/2022):</b> inundación por desbordamiento del río Magdalena en el municipio de El Banco.</p> <p><b>Nota (27/06/2022):</b> inundación por desbordamiento del Brazo de Loba en el municipio de Magangué.</p> <p><b>Nota (03/07/2022):</b> inundaciones por altos niveles del Brazo de Loba en el municipio de Pinillos.</p>

<b>Inundación</b>	Muy altos niveles en el río Magdalena, Brazo de Loba y Brazo de Mompós. Inundaciones en amplios sectores. Se registra descenso en el sector El Banco-Coyongal.
