BOLETÍN HIDROMETEOROLÓGICO DE LA MOJANA

San Marcos, Sucre 21 de julio de 2022

BOLETÍN No: 631

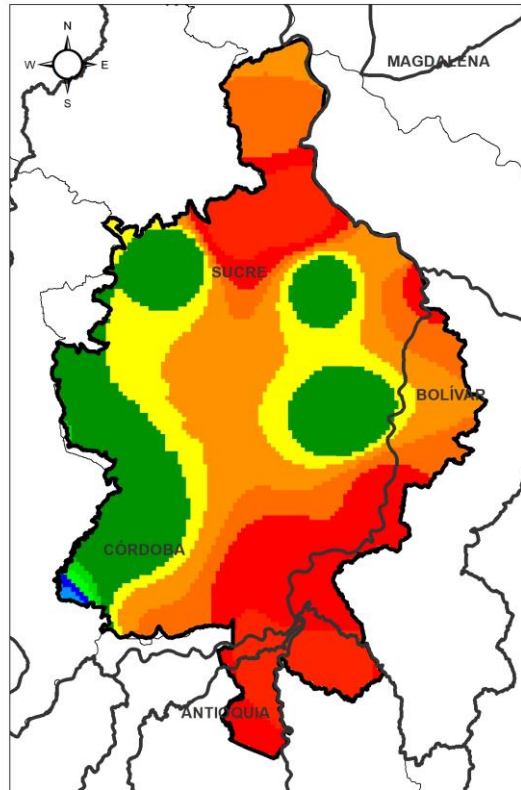
Precipitación acumulada
20/07/2022 (07:00) – 21/07/2022 (07:00).
Fuente: IDEAM

Precipitación: durante la noche y madrugada tuvimos lluvias fuertes tanto en el territorio mojanero como en las cuencas del Bajo Nequí, Bajo Magdalena y Bajo Cauca.

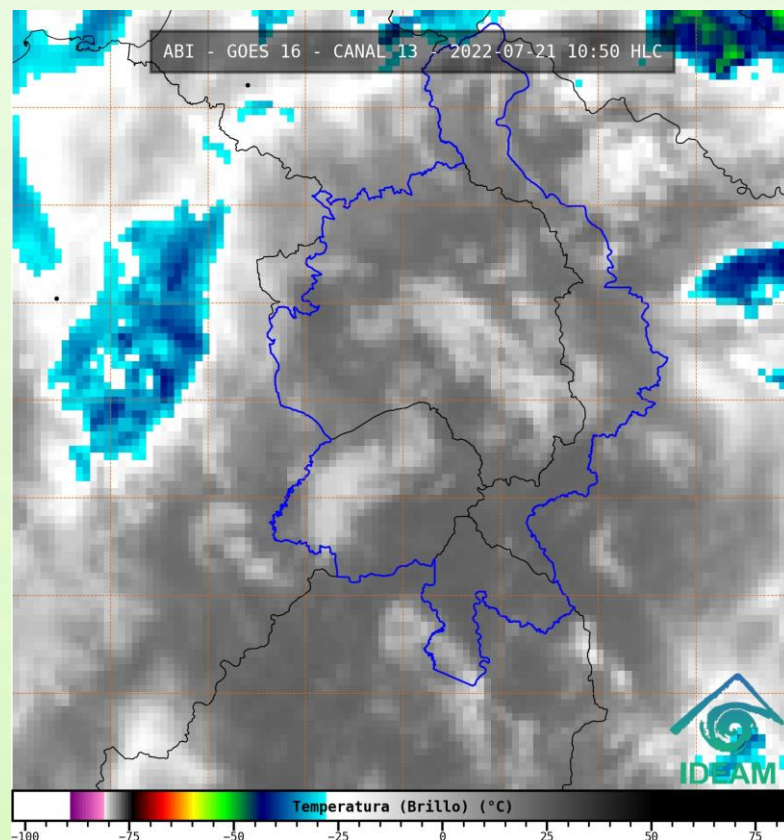
Imagen de satélite IR 10:30 HLC
Fuente: IDEAM

En las últimas horas se ha observado cielo mayormente nublado y tiempo seco.

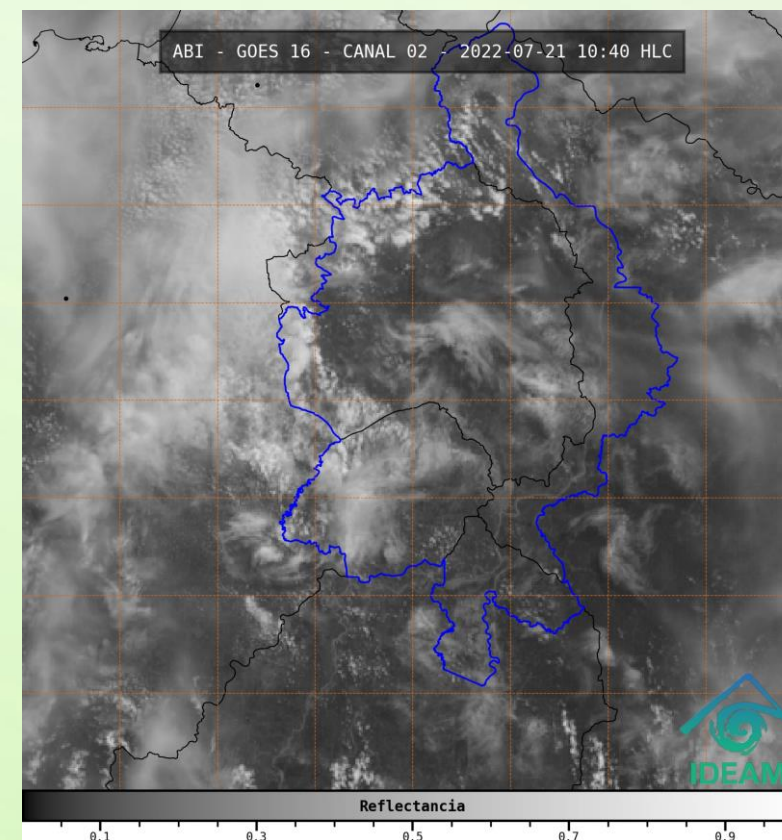
Imagen de satélite visible 10:30 HLC
Fuente: IDEAM

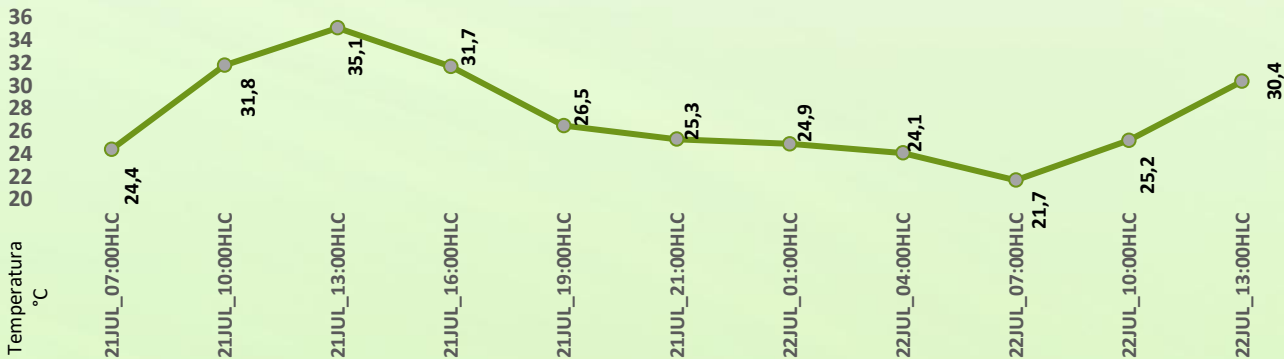
Pronóstico de temperaturas medias para los próximos 02 días

Temperatura: las temperaturas máximas oscilarán entre los 32°C y 34°C y las mínimas entre los 23°C y 25°C. Las sensaciones térmicas máximas estimadas oscilarán entre los 33°C y 36°C.

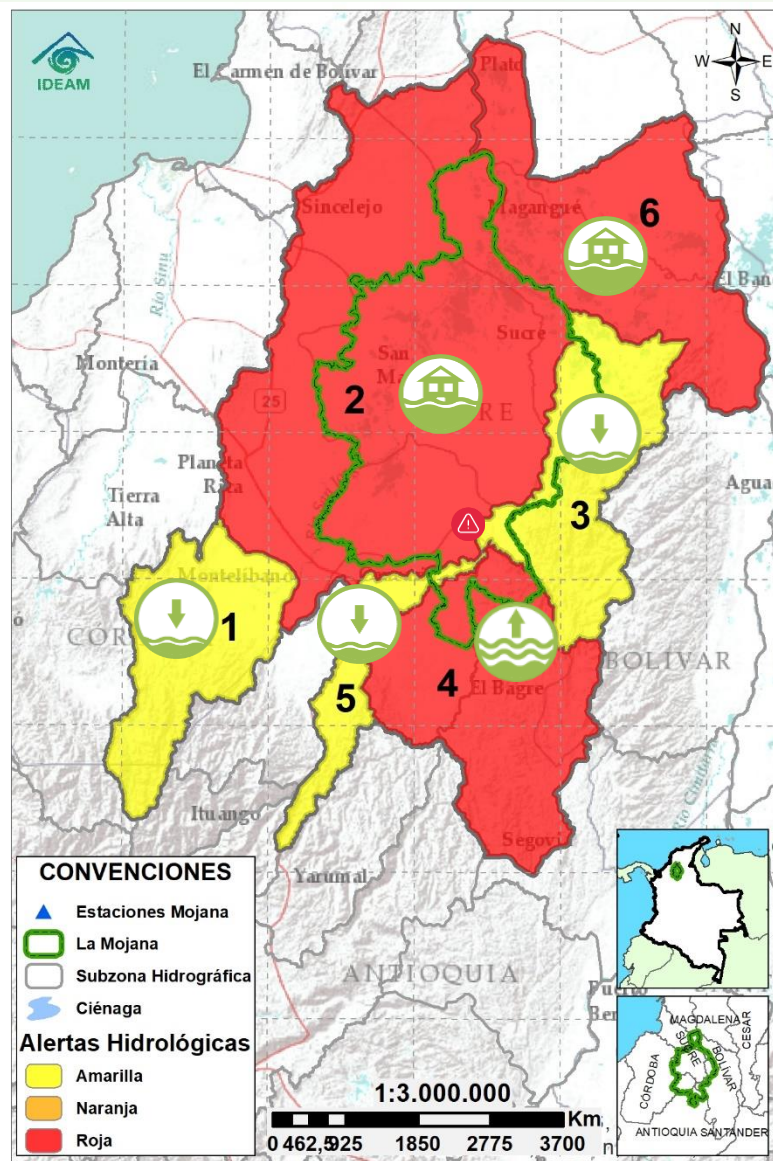
Condiciones hidrológicas antecedentes para el 20/07/2022

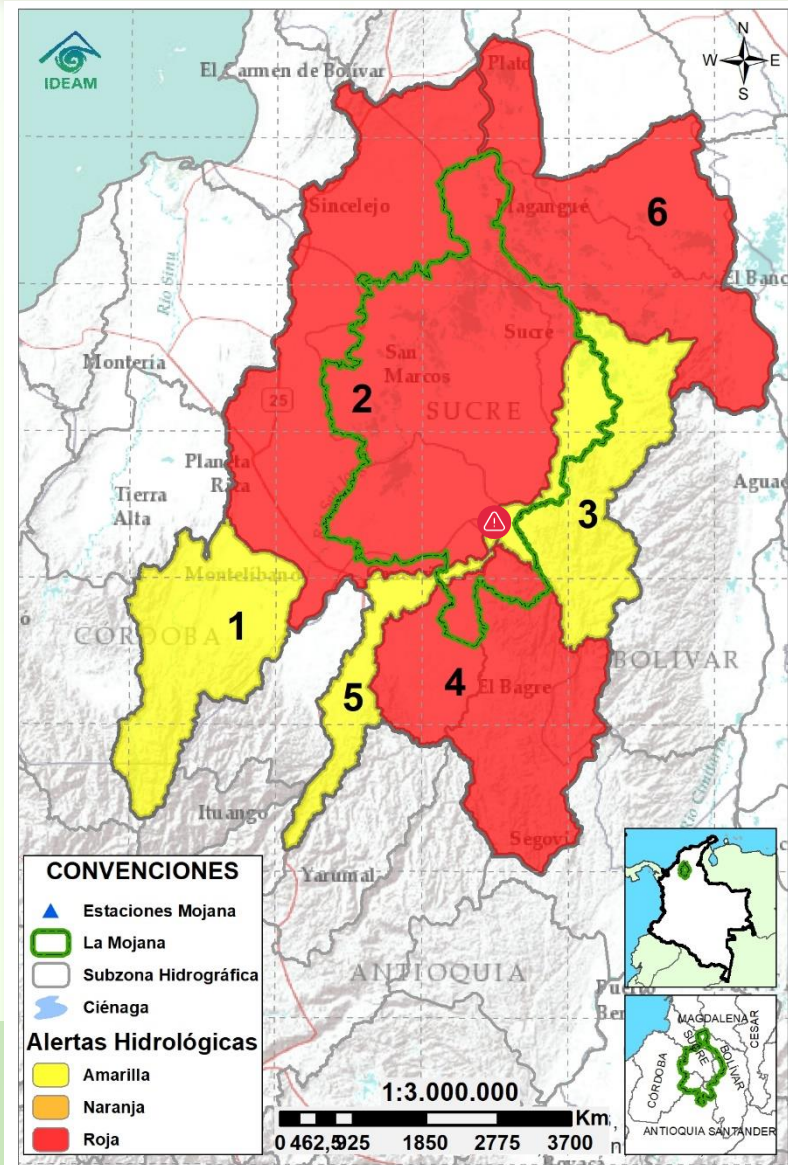
Descripción condiciones hidrológicas: alerta roja las cuencas del Bajo Nechí, Bajo San Jorge y Bajo Magdalena. Se destaca: *i)* persistencia del ascenso del Bajo Nechí alcanzando altos niveles a la altura de la cabecera municipal de Nechí, comportamiento que persistirá durante el día por aumentos en sus aportantes; *ii)* ascenso ligero del río San Jorge y del sistema de ciénagas y caños asociado por lluvias locales; *iii)* niveles altos en condición estable en el Brazo de Loba y Brazo de Mompós, y descenso en el Bajo Magdalena a la altura de El Banco.

Alerta	Zona Hidrográfica	Subzona o Cuenca Hidrográfica	Condición predominante	Descripción de la alerta hidrológica
 	1	Bajo Magdalena-Cauca - San Jorge	  Lluvias	Ascenso ligero del río San Jorge y de sus aportantes, condición que se extendería durante las próximas horas.
 	2	Bajo Magdalena-Cauca - San Jorge	  Inundación	Inundaciones en amplios sectores de La Mojana, siendo de especial atención: <i>i)</i> municipios de Ayapel, Guaranda, Majagual y San Benito Abad, por el ingreso del río Cauca en Caregato, <i>ii)</i> áreas de los caños Mojana y Pancegüita en Majagual y Sucre y <i>iii)</i> corredor del río San Jorge entre Ayapel y Magangué.
 	3	Bajo Magdalena-Cauca - San Jorge	  Niveles en ascenso	Ascenso del río Cauca en el tramo Nechí-Pinillos, por aumento en los aportes aguas arriba. Persistencia de emergencia en Caregato.
 	4	Nechí	  Niveles en ascenso	Altos niveles en ascenso en el Bajo Nechí a la altura de Nechí, por los aportes de sus tributarios.

5	Cauca	  Niveles en ascenso	Ascenso de niveles en el río Cauca en el tramo Cáceres-Caucasia, condición que persistirá por aportes de los ríos Tarazá y Mán.
 	6	Bajo Magdalena	  Inundación	Altos niveles en el río Magdalena, Brazo de Loba y Brazo de Mompós, con Inundaciones en amplios sectores. Predominio de niveles en descenso a la altura de El Banco.

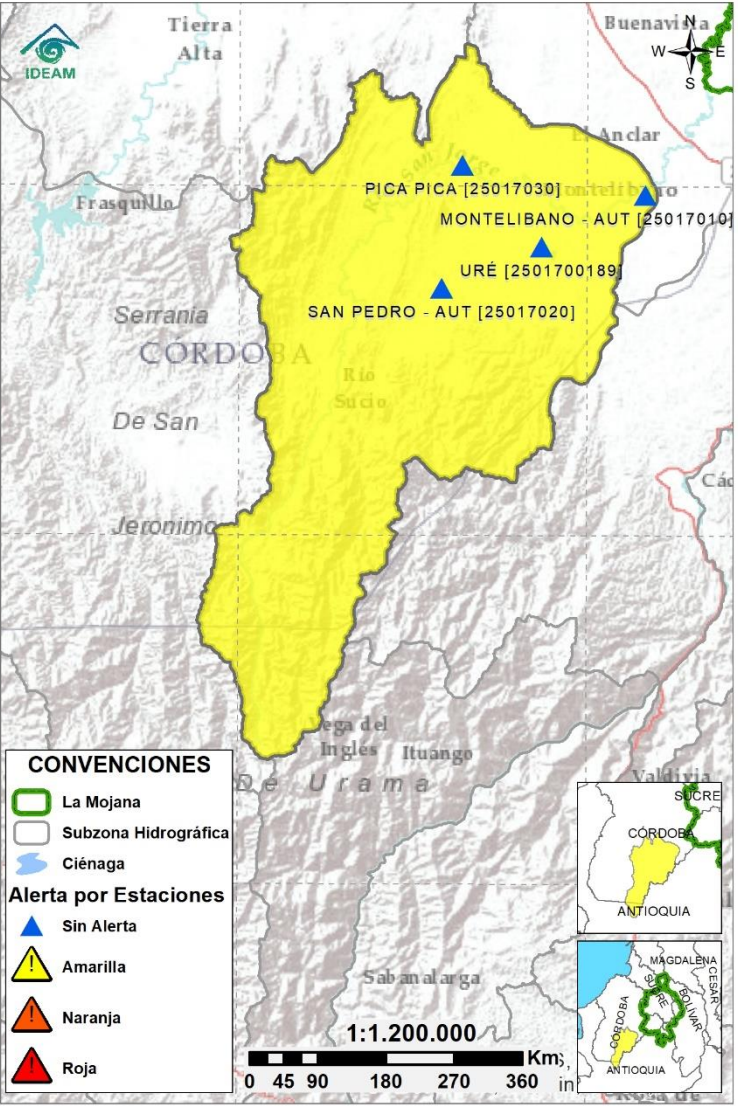
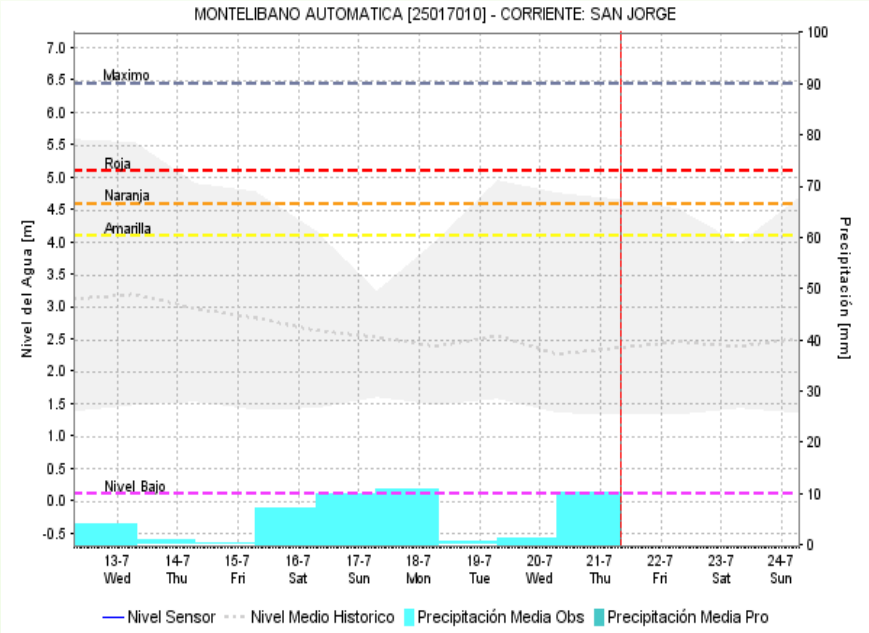
2.2.1 SUBZONA HIDROGRÁFICA DEL RÍO SAN JORGE CUENCA ALTA

Subzona hidrográfica	Alerta	Descripción
Cuenca alta del río San Jorge		Ascenso de niveles en el río San Jorge y en sus aportantes los ríos San Pedro y Uré, condición que se extendería a lo largo del día.

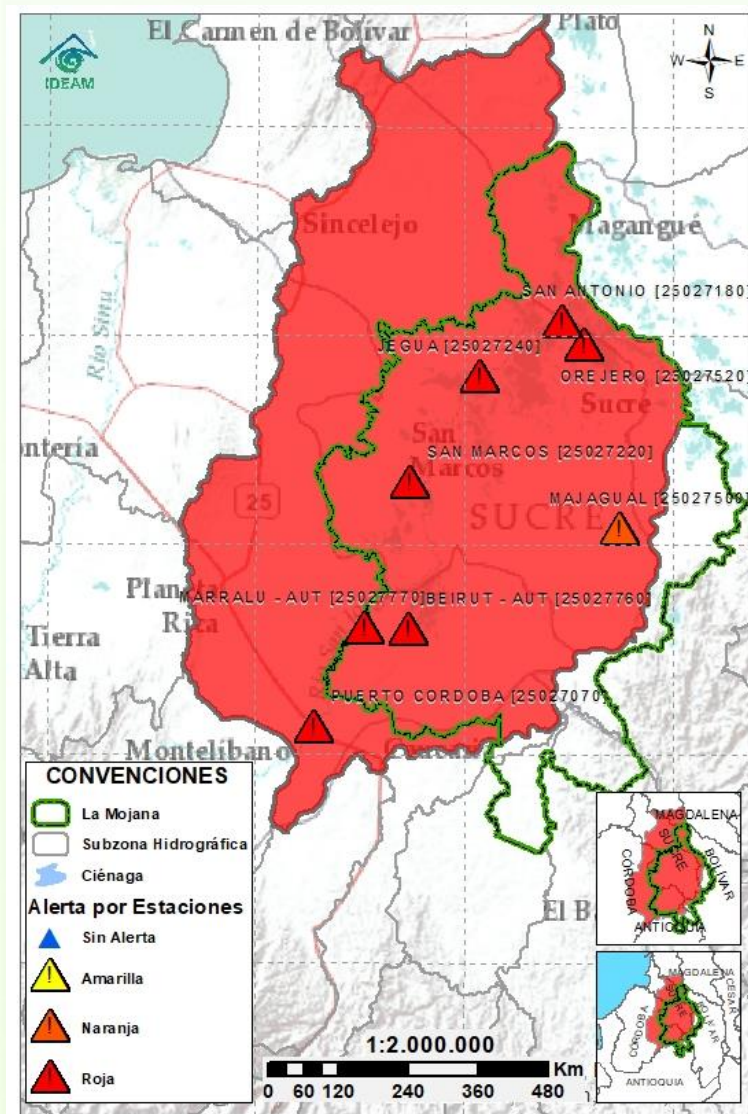
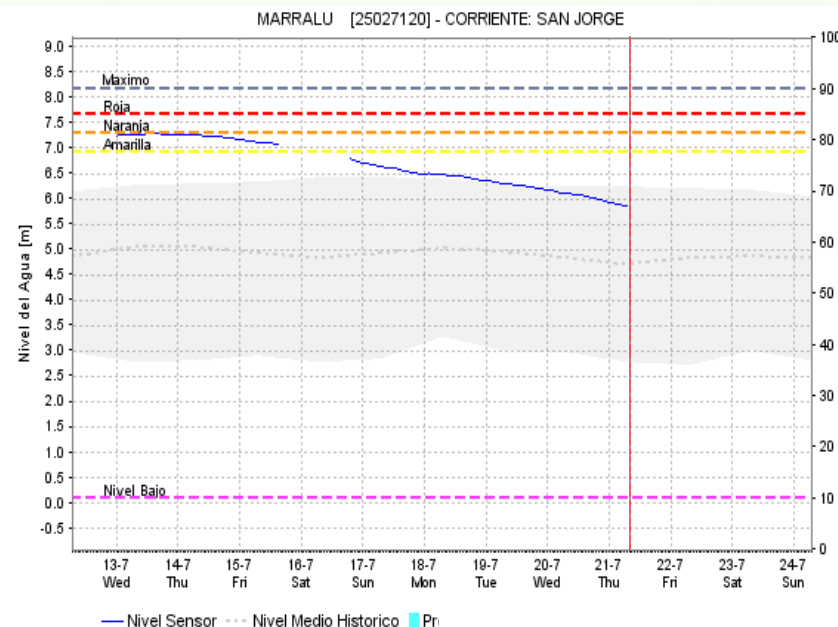
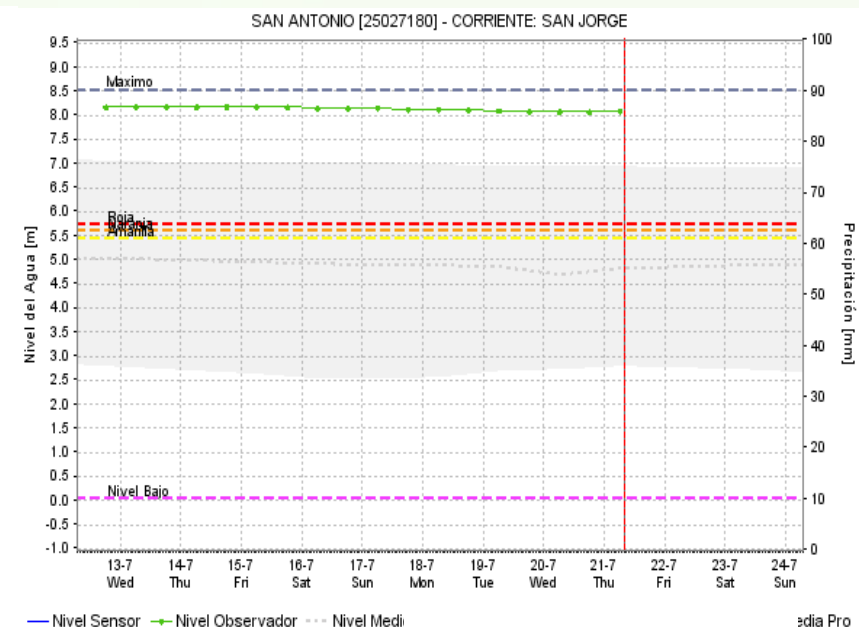
2.2.2 SUBZONA HIDROGRÁFICA DEL RÍO SAN JORGE CUENCA BAJA

Subzona hidrográfica	Alerta	Descripción
Cuenca baja del río San Jorge		Persistencia de inundaciones, debido a: <i>i)</i> ingreso del Cauca por el sector Caregato, drenando hacia los caños Gil, Rabón, San Matías y Viloría en los municipios de San Jacinto del Cauca (Bolívar), Ayapel (Córdoba), Guaranda y San Benito Abad (Sucre), <i>ii)</i> muy altos niveles en el río San Jorge (norte de Ayapel-Magangué), así como en caños Mojana y Pancegüita (Majagual y Sucre) y sistema de ciénagas asociado y <i>iii)</i> efecto de remanso del Brazo de Loba en la desembocadura del río Cauca, generando incremento del río y del sistema de ciénagas asociado.

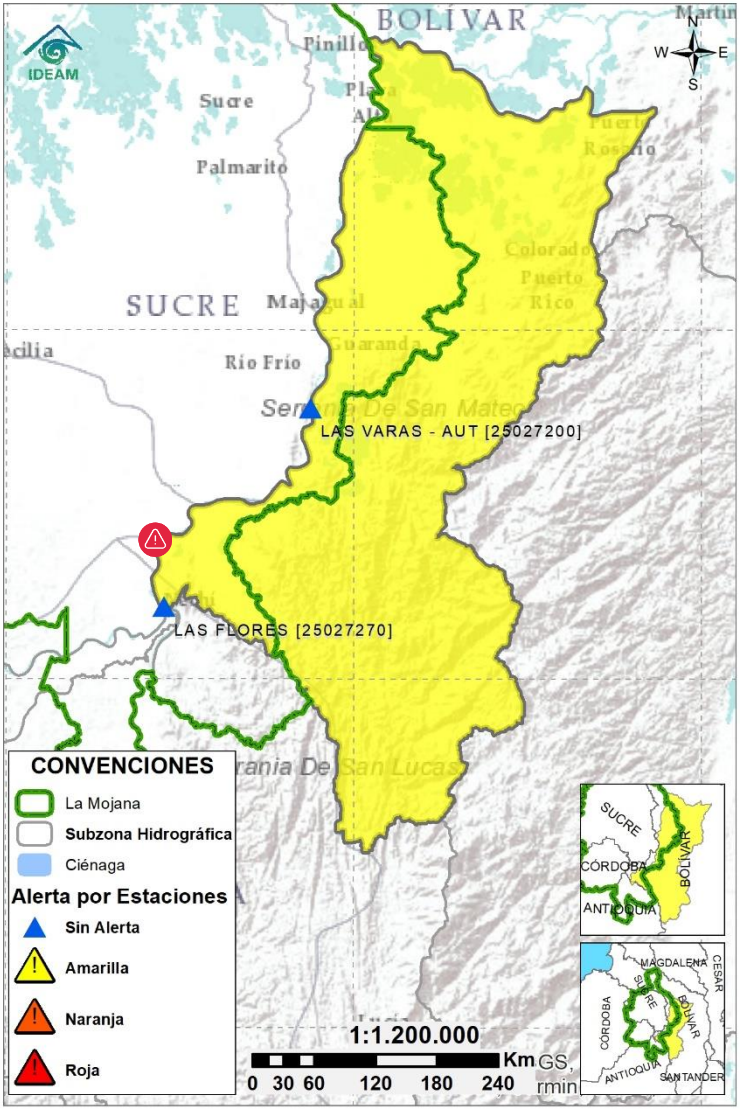
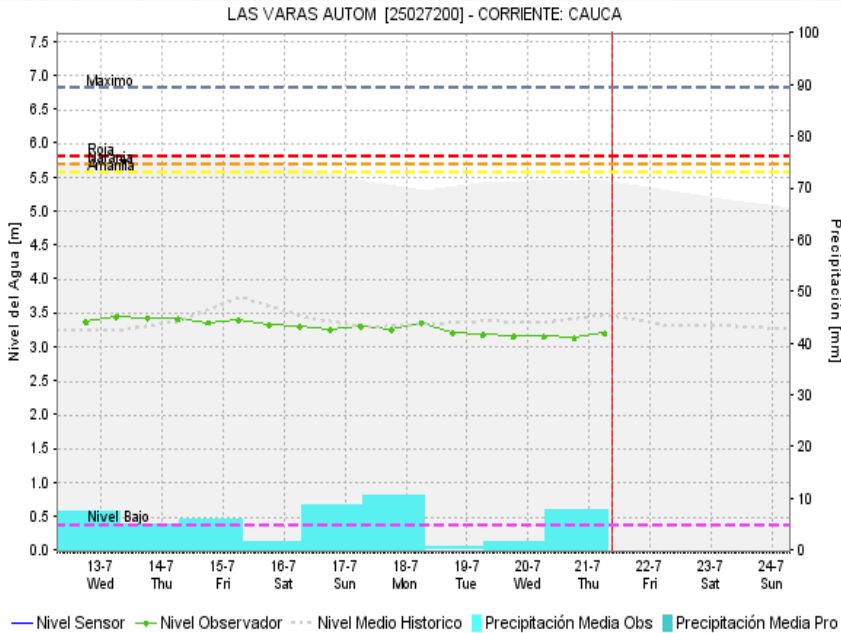
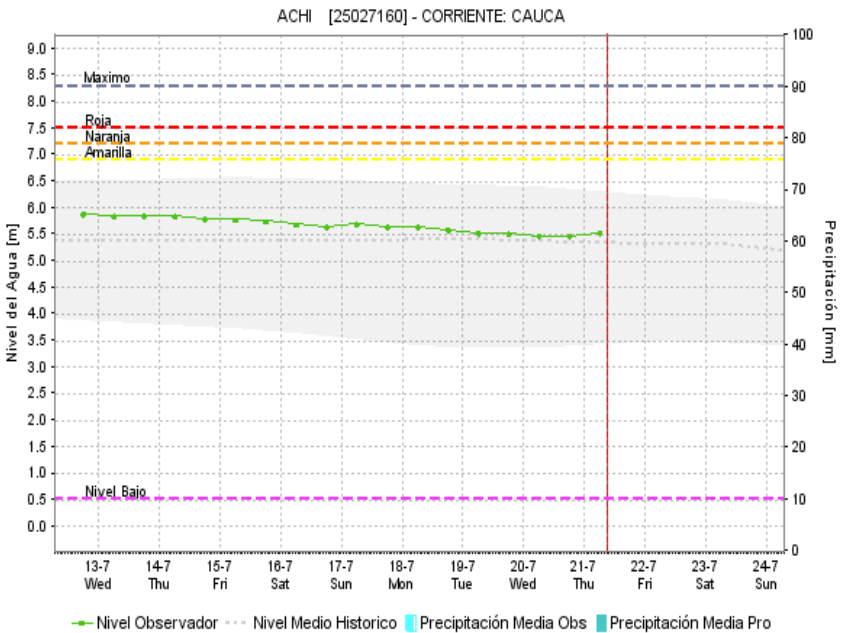
2.2.3 DIRECTOS AL BAJO CAUCA - CIÉNAGA LA RAYA ENTRE EL RÍO NECHÍ Y EL BRAZO DE LOBA

Subzona hidrográfica	Alerta	Descripción
Directos al bajo Cauca- Ciénaga La Raya entre el río Nechí y Brazo de Loba		Ascenso del río Cauca en el tramo Nechí-Pinillos, por aumento en los aportes aguas arriba. Persistencia de: <i>i</i>) emergencia en Caregato y <i>ii</i>) altos niveles en el tramo Achí-Pinillos.
		Alerta roja puntual sobre el Bajo Cauca en el sector Cara de Gato (San Jacinto del Cauca -Bolívar), por persistencia del transvase de caudal hacia el Bajo San Jorge. Nota (27/08/2021): rompimiento del dique marginal del río Cauca en el sector Cara de Gato, generando ingreso de agua hacia el Bajo San Jorge. Emergencia activa hasta la fecha.

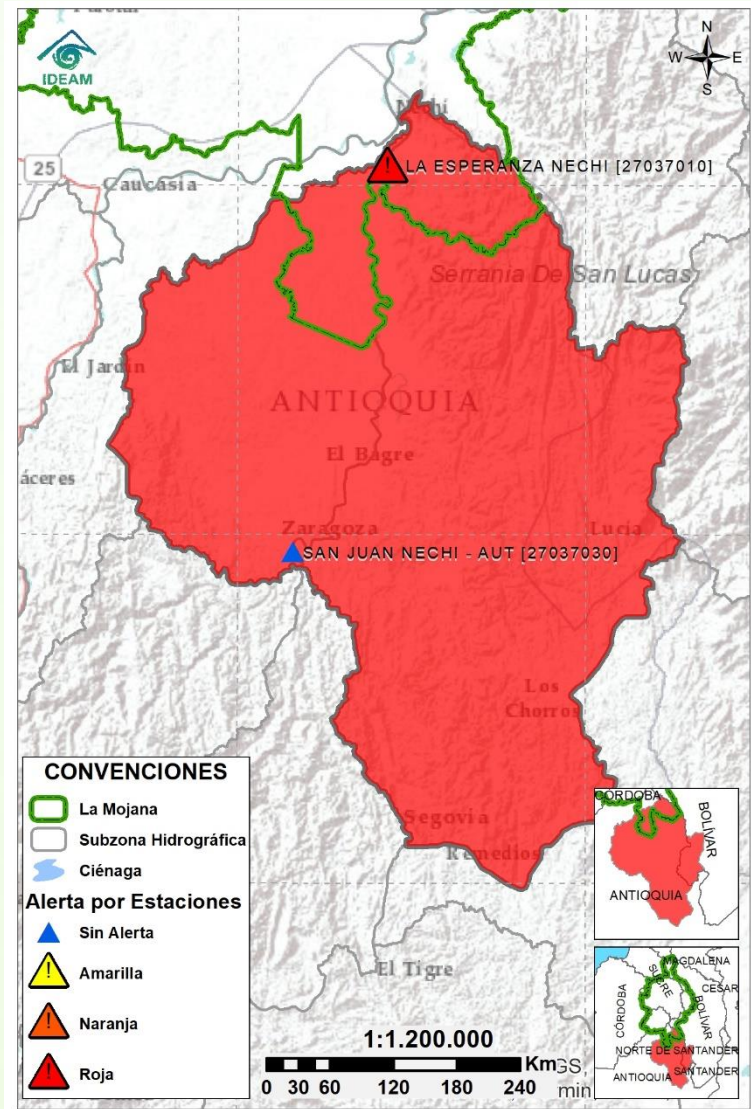
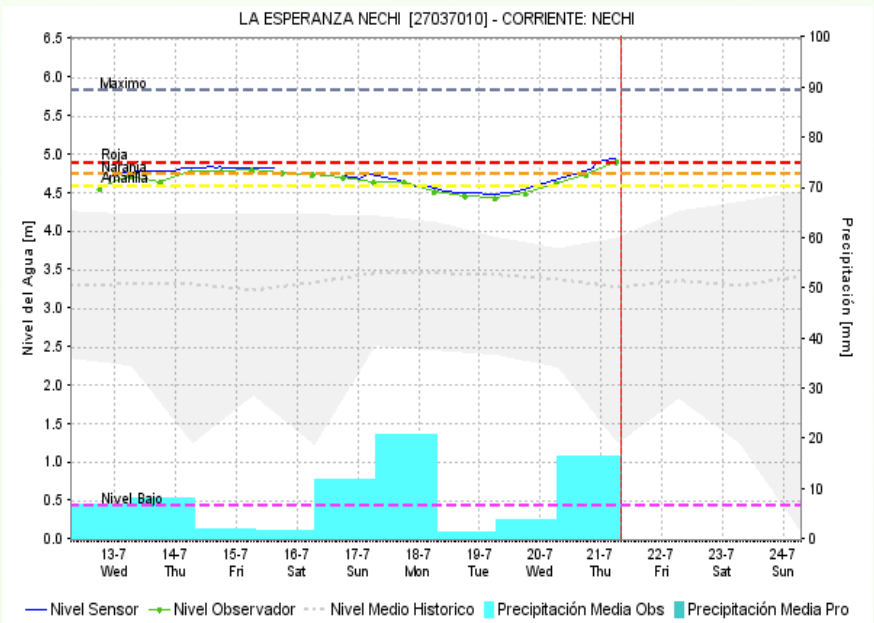
2.2.4 SUBZONA HIDROGRÁFICA DEL RÍO NECHÍ CUENCA BAJA

Subzona hidrográfica	Alerta	Descripción
Cuenca baja del río Nechí		<p>Altos niveles en ascenso en el Bajo Nechí a la altura de Nechí, por los aportes provenientes de sus tributarios.. Se prevé que el comportamiento descrito se mantenga en las próximas horas.</p> <p>Nota (15/07/2022): inundaciones en el municipio de Zaragoza (Antioquia), tras el desbordamiento de la quebrada La Oca.</p> <p>Nota (19/07/2022): inundaciones en la cabecera municipal de El Bagre por desbordamiento de los ríos Nechí y Tigüí.</p>

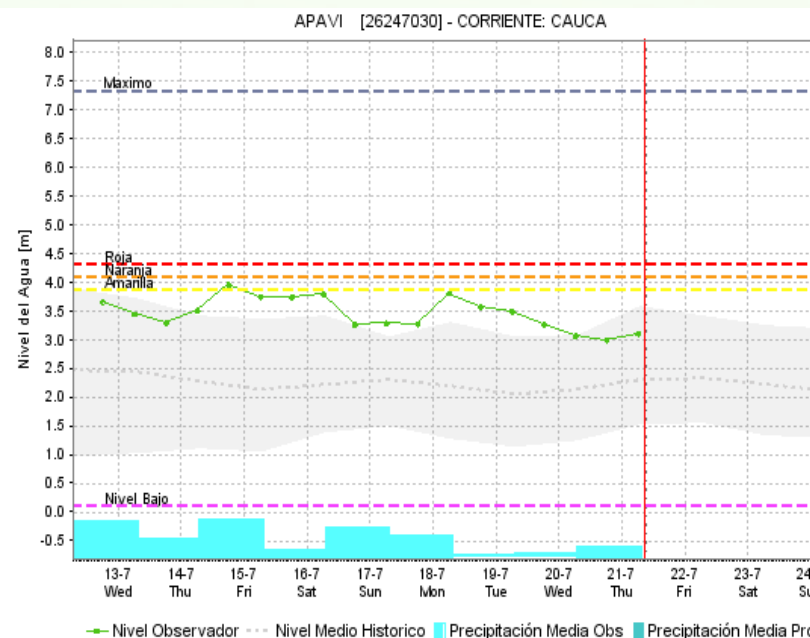
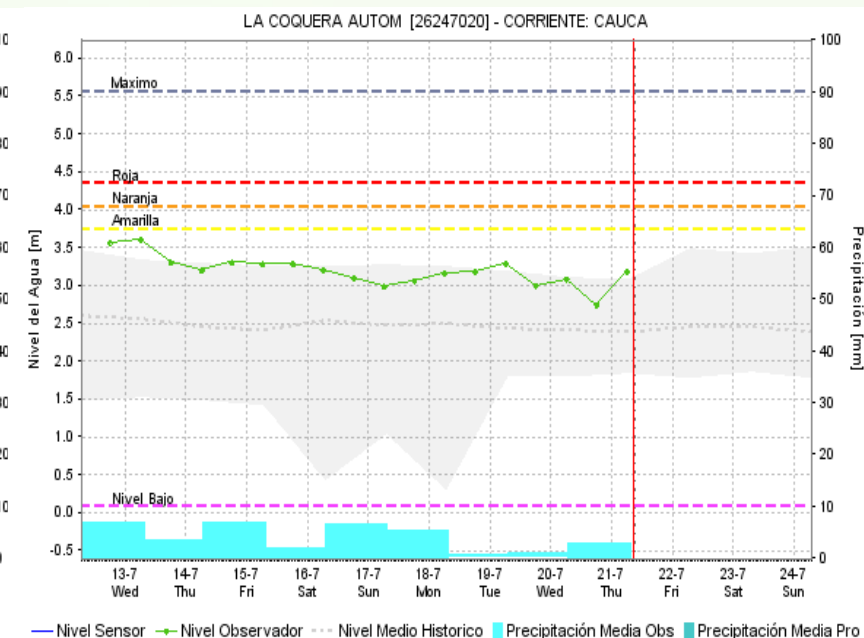
2.2.5 DIRECTOS AL CAUCA ENTRE PTO. VALDIVIA Y RÍO NECHÍ

Subzona hidrográfica	Alerta	Descripción
Directos al Cauca entre Pto. Valdivia y río Nechí		<p>Ascenso de niveles en el río Cauca en el tramo Cáceres-Caucasia, condición que persistirá durante las próximas horas por aportes de los ríos Tarazá y Mán. Especial atención a las comunidades ribereñas asentadas en la zona, incluyendo puntos históricos de rompimiento.</p> <p>Nota (12/07/2022): Se reporta rompimiento en el sector de Santillana (municipio de Nechí).</p>

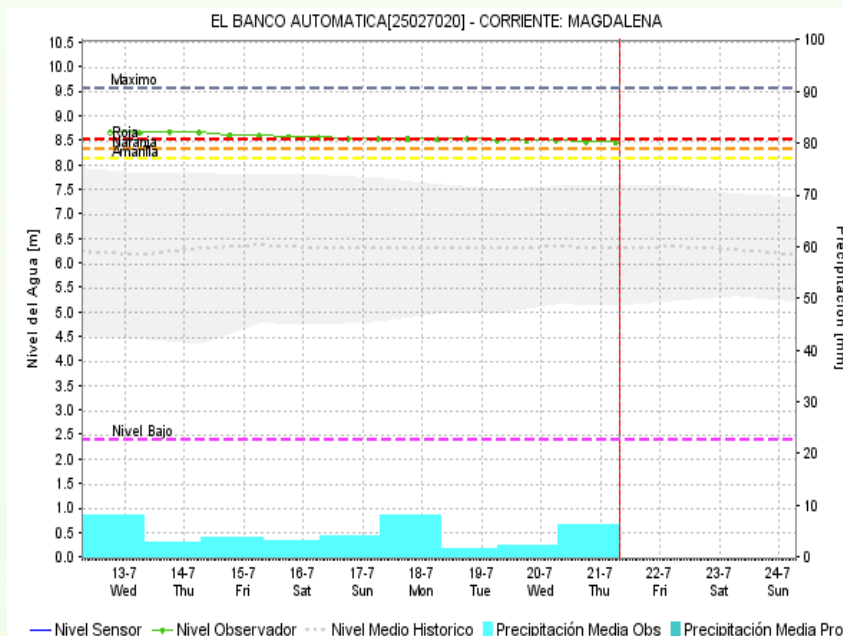
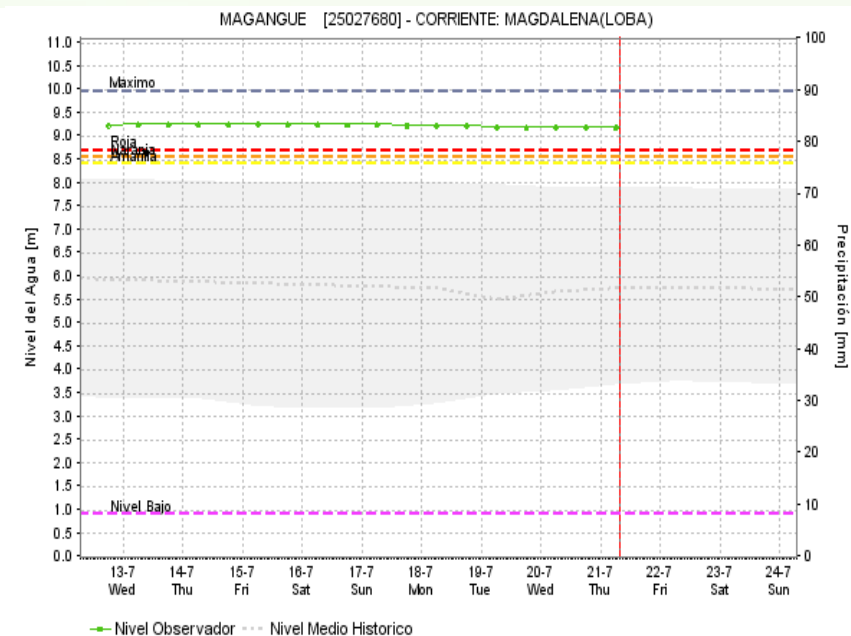
2.2.6 DIRECTOS AL BAJO MAGDALENA ENTRE EL BANCO Y EL PLATO

Subzona hidrográfica	Alerta	Descripción
Directos Bajo Magdalena entre el Banco y el Plato		Niveles en descenso en el río Magdalena a la altura del Banco (zona con inundaciones), y persistencia de niveles altos en el Brazo de Loba (El Banco San Martín de Loba, Hatillo de Loba, Barranco de Loba y Pinillos), y en el Brazo de Mompós (municipios de Guamal, San Sebastián de Buenavista, Mompós, San Zenón, Talagüa Nuevo, Santa Ana y Santa Bárbara de Pinto). Durante el día, se prevé que se mantengan las condiciones hidrológicas descritas. Especial atención en los municipios de Pinillos, Magangué y Santa Ana.
		<p>Nota (03/05/2022): inundación por desbordamiento del río Magdalena en el municipio de El Banco.</p> <p>Nota (27/06/2022): inundación por desbordamiento del Brazo de Loba en el municipio de Magangué.</p> <p>Nota (03/07/2022): inundaciones por altos niveles del Brazo de Loba en el municipio de Pinillos.</p>
