BOLETÍN HIDROMETEOROLÓGICO DE LA MOJANA

San Marcos, Sucre 8 de julio de 2024
Hora de la actualización: 12:00 HLC

BOLETÍN No: 125/2024

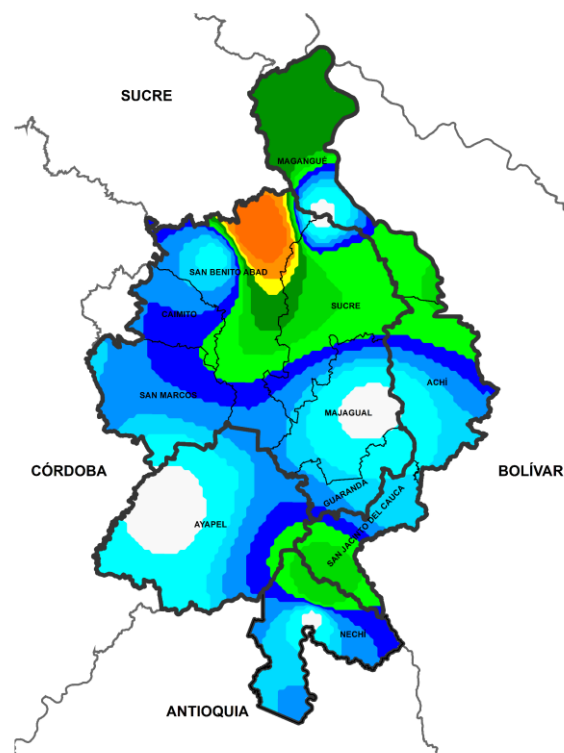
Precipitación acumulada
05/07/2024 (07:00) – 06/07/2024 (07:00).
Fuente: IDEAM

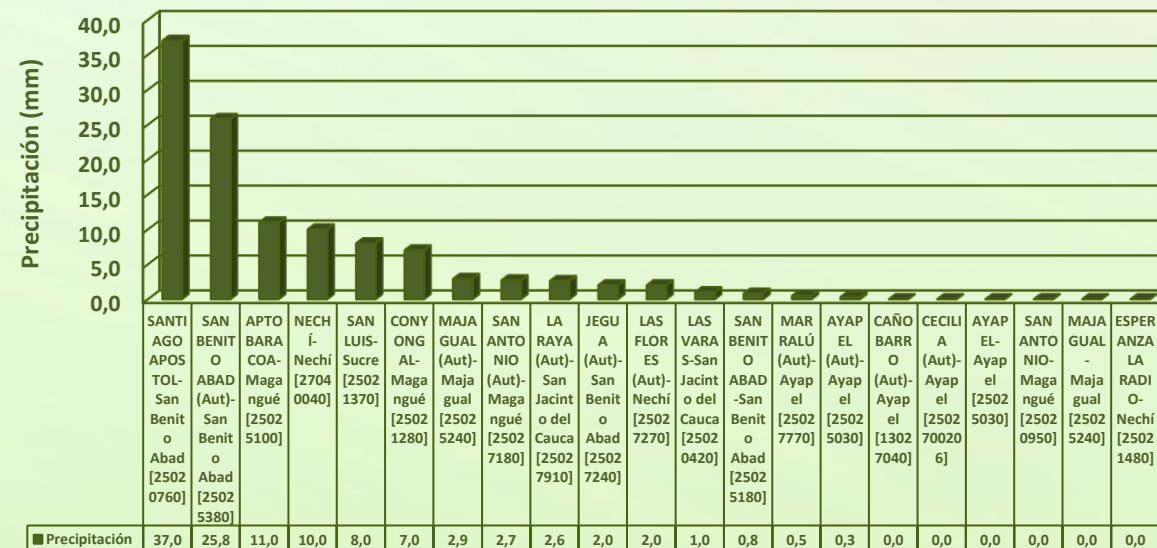
Lluvia registrada el 05 julio de 2024

Precipitación: lluvias en horas de la mañana del viernes en la región.

Temperatura: se registró una temperatura máxima de 29,9°C el 05 de julio en el municipio de Ayapel y una mínima de 23,2°C en la madrugada del 06 de julio en el municipio de Magangué.

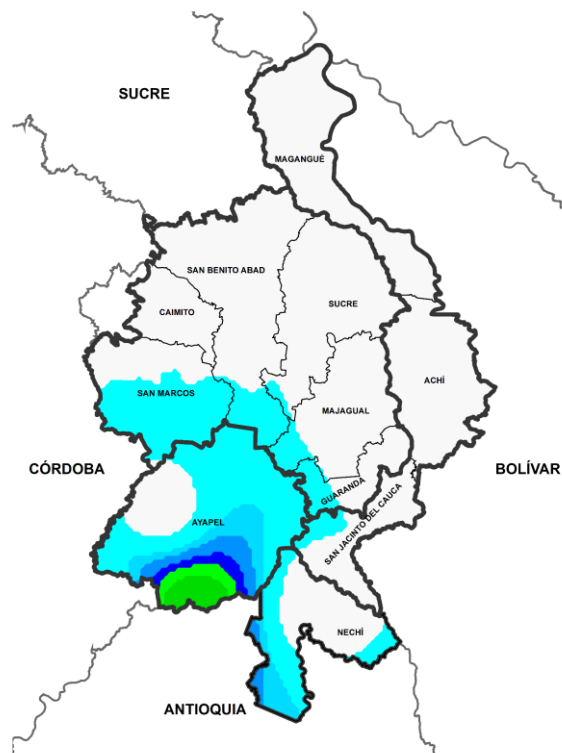
Precipitación acumulada
06/07/2024 (07:00) – 07/07/2024 (07:00).
Fuente: IDEAM

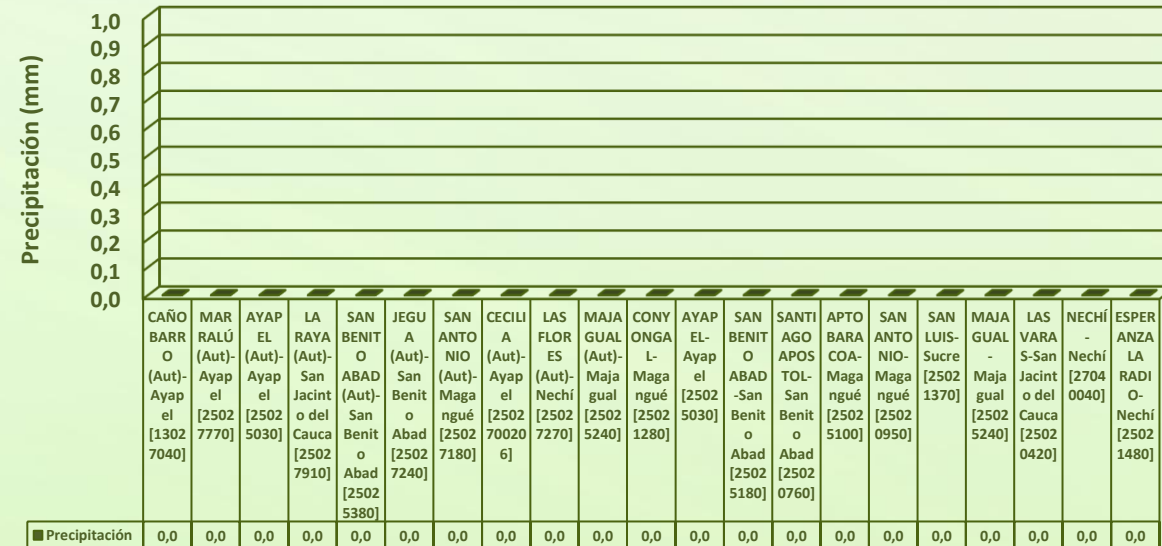
Lluvia registrada el 06 julio de 2024

Precipitación: predominó el tiempo seco en la región.

Temperatura: se registró una temperatura máxima de 34,2°C el 06 de julio en el municipio de San Benito Abad y una mínima de 25,2°C en la madrugada del 07 de julio en el municipio de Magangué.

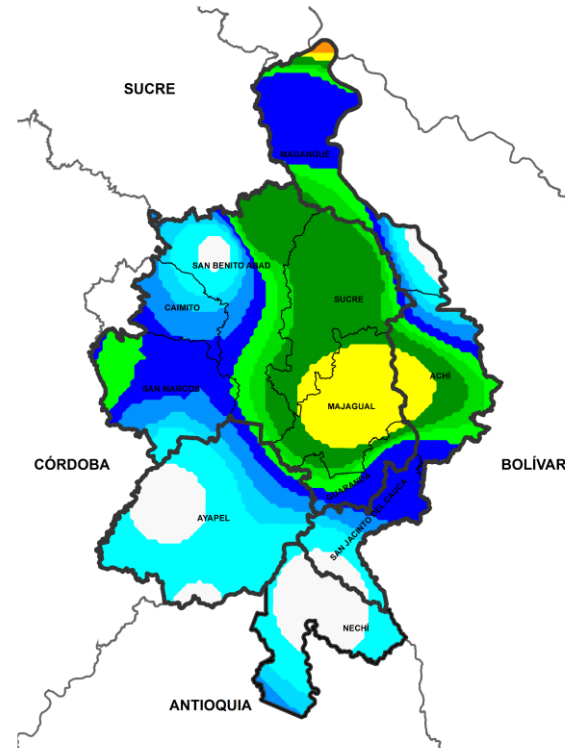
Precipitación acumulada
07/07/2024 (07:00) – 08/07/2024 (07:00).
Fuente: IDEAM

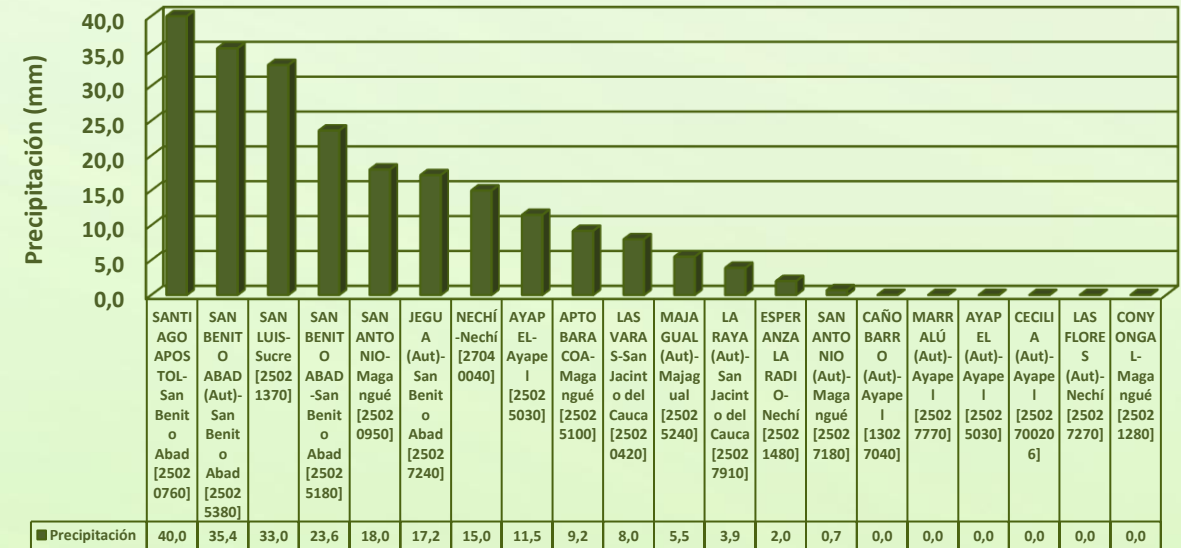
Lluvia registrada el 07 julio de 2024

Precipitación: durante la madrugada del lunes tuvimos lluvias de variada intensidad en la región que fueron más fuertes sobre los municipios de Majagual, Sucre y san Benito Abad.

Temperatura: se registró una temperatura máxima de 35,3°C el 07 de julio en el municipio de San Ayapel y una mínima de 24,1°C en la madrugada del 08 de julio en el municipio de Magangué.

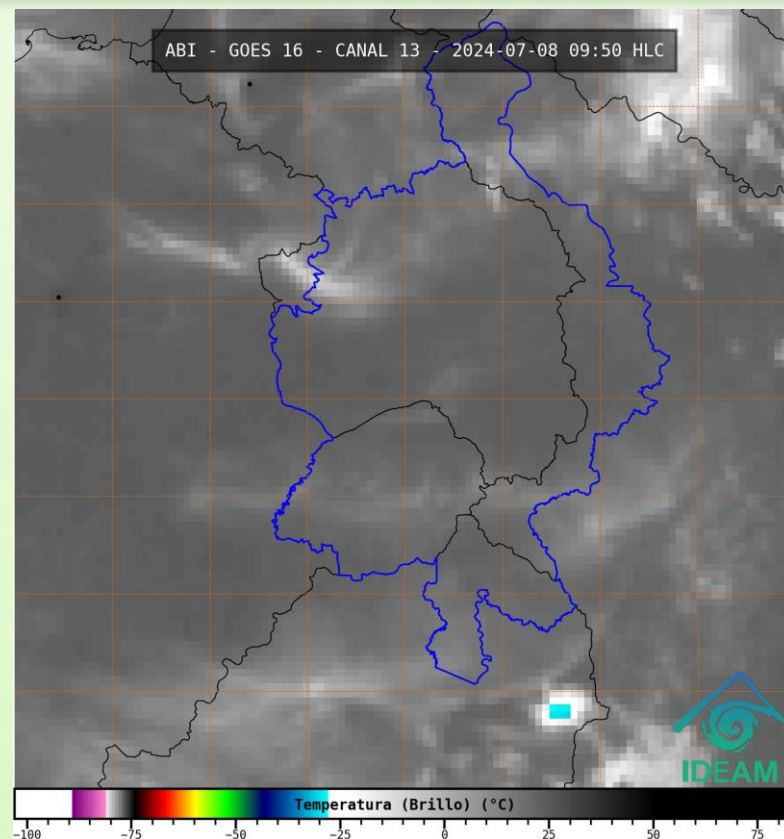
Imagen de satélite IR 09:50 HLC
Fuente: RAMMB-CIRA

En las últimas horas se ha mantenido el cielo parcialmente nublado y sin lluvias

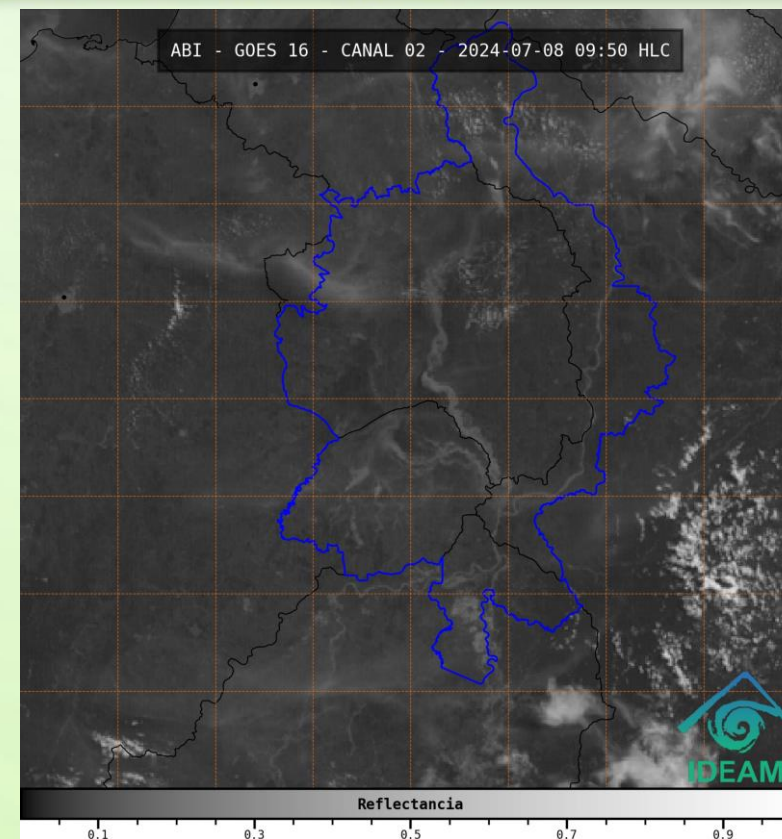
Imagen de satélite VIS 09:50 HLC
Fuente: IDEAM

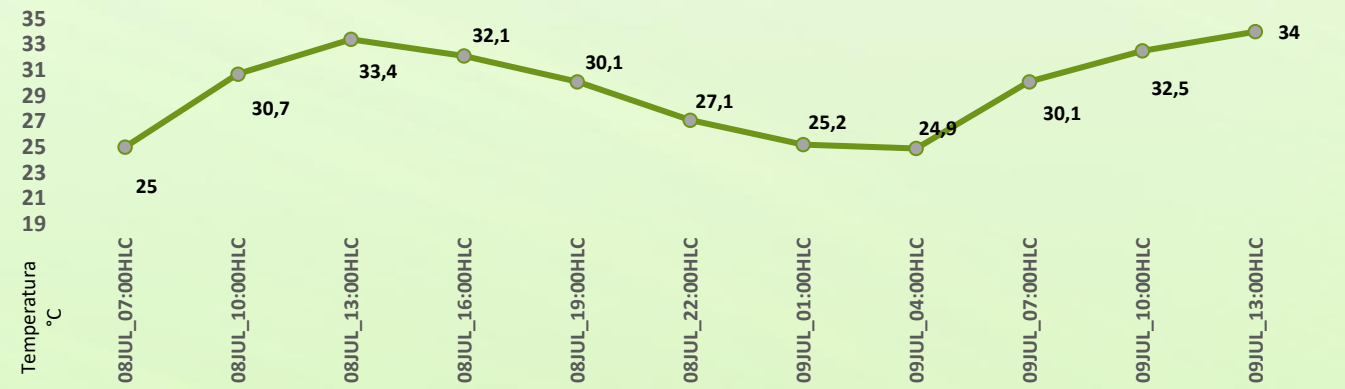
Pronóstico de temperaturas medias para los próximos 02 días

Temperatura: las temperaturas máximas oscilarán entre los 32°C y 34°C y las mínimas entre los 24°C y 26°C. Las sensaciones térmicas máximas estimadas oscilarán entre los 35°C y 38°C.

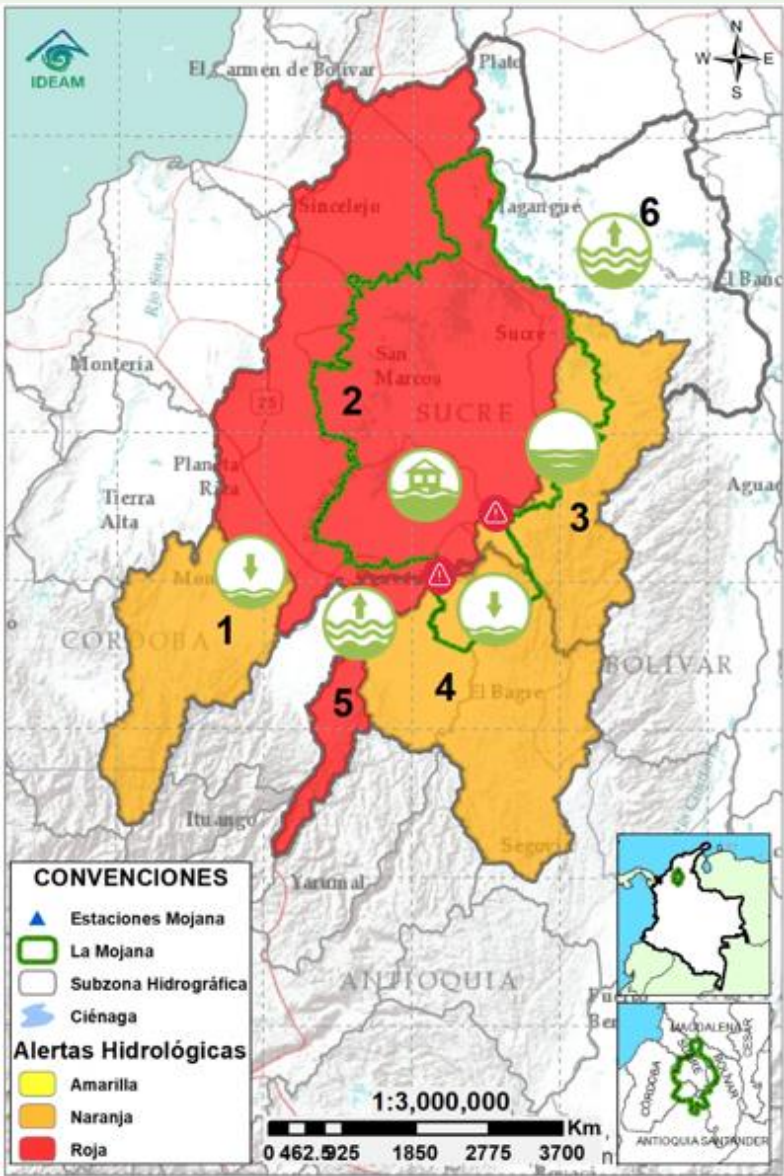
Condiciones hidrológicas antecedentes para el 07/07/2024

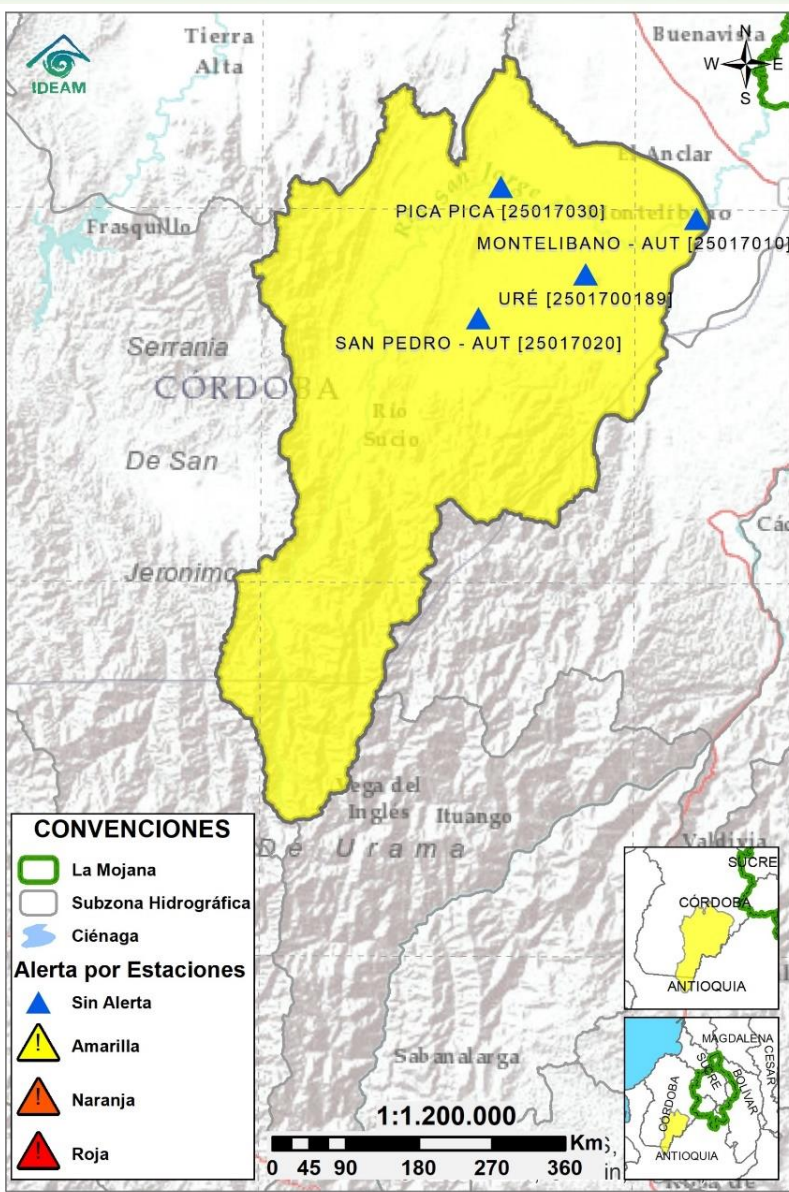
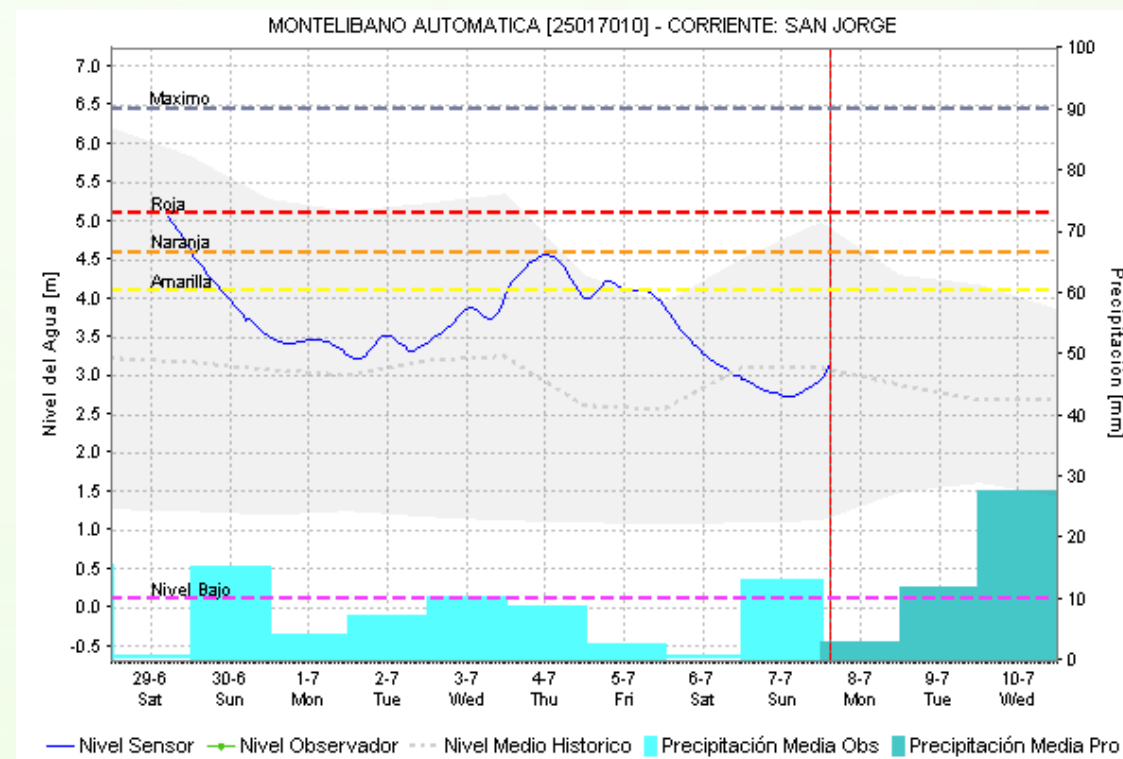
2.2.1 SUBZONA HIDROGRÁFICA DEL RÍO SAN JORGE CUENCA ALTA

Subzona hidrográfica	Alerta	Descripción
Cuenca alta del río San Jorge		Ascenso de niveles en el río San Jorge a la altura de Montelibano, se espera que persista esta tendencia durante el día.

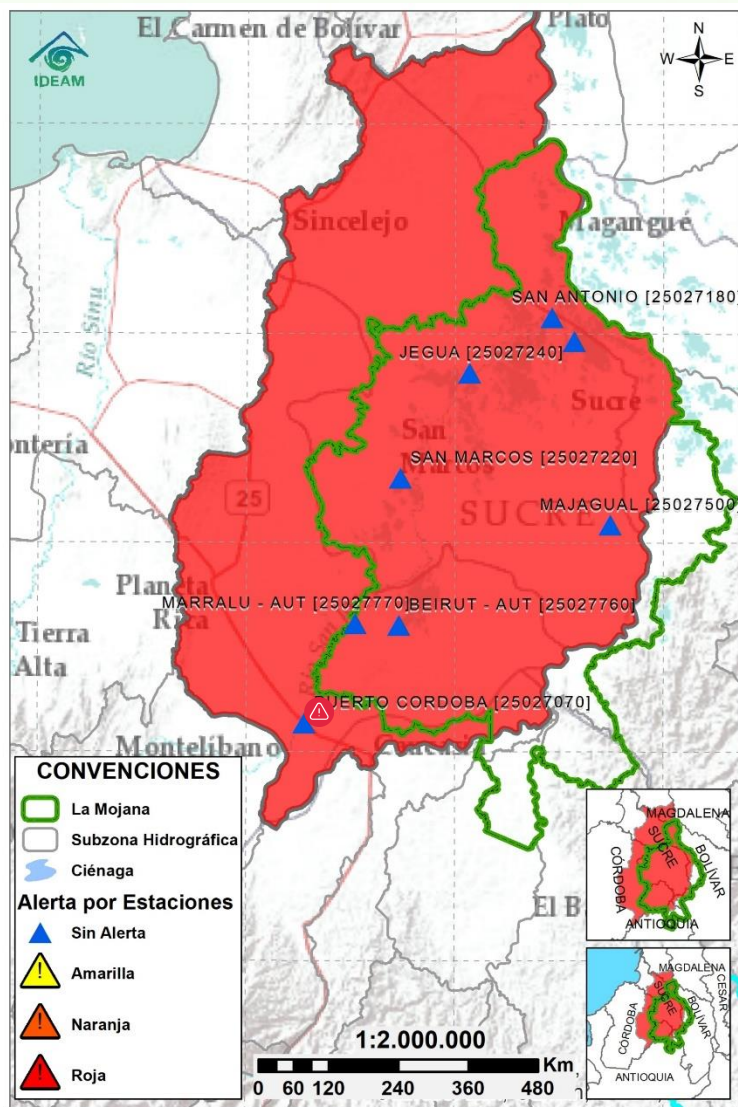
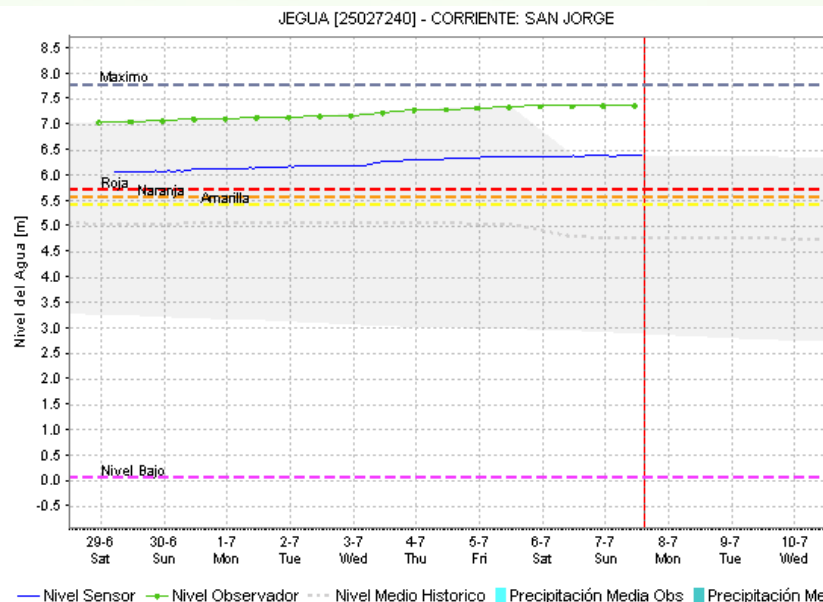
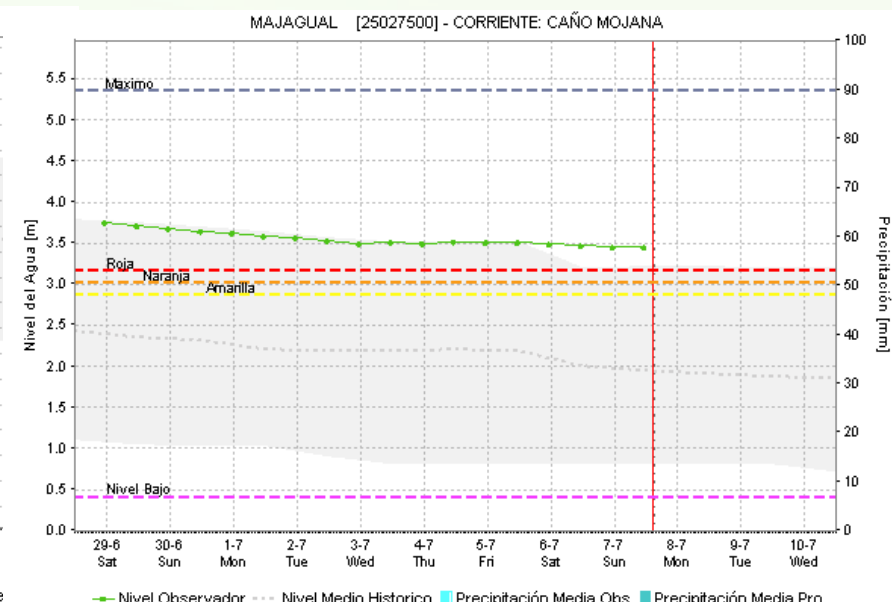
2.2.2 SUBZONA HIDROGRÁFICA DEL RÍO SAN JORGE CUENCA BAJA

Subzona hidrográfica	Alerta	Descripción
Cuenca baja del río San Jorge		Rompimiento sobre el río San Jorge en el punto Las Vegas, corregimiento de Tierra Santa, municipio de Buenavista-Córdoba (11/06/2024). Atención también al río San Jorge entre San Benito Abad y Bocas de San Antonio, donde se registran niveles muy altos. Afectaciones en La Isla y Bocas de La Quebrada en el complejo cenagoso Las Flores-El Pital en San Marcos, Sucre (29/06/2024).
		Reportes de inundaciones en las zonas urbanas de San Marcos y Majagual; así mismo, persisten las inundaciones en los municipios de San Jacinto del Cauca, Caimito, San Benito Abad, Ayapel, Guaranda, San Marcos y Sucre, Pueblo Nuevo y Nueva Vista. Atención al río San Jorge entre Jegüa y Brazo de Loba, además del caño Pancegüita a la altura de Orejero, donde se registran niveles muy altos.

Descripción condiciones hidrológicas: alerta roja la cuenca baja del río San Jorge debido a la persistencia de las afectaciones en la región, además de la entrada de agua del río San Jorge a través del rompimiento en el sector de Las Vegas, afectando comunidades aledañas al Caño Carate y el Sistema Cenagoso Las Flores-El Pital, como La Isla y Bocas de La Quebrada. Alerta naranja la cuenca del río Caribona y la cuenca del Bajo Nechí debido a la probabilidad de crecientes en sus aportantes. El Bajo Cauca entre Puerto Valdivia y Nechí se baja a alerta naranja por los descensos registrados durante el fin de semana; sin embargo, los niveles continúan altos y persisten las afectaciones generadas por el rompimiento de un jarillón en La Coquera (Nechí) generando inundaciones, especial atención a la ciénaga Hoyo Grande. Igualmente, la cuenca del Alto San Jorge se baja a alerta amarilla por los descensos registrados en los últimos días.

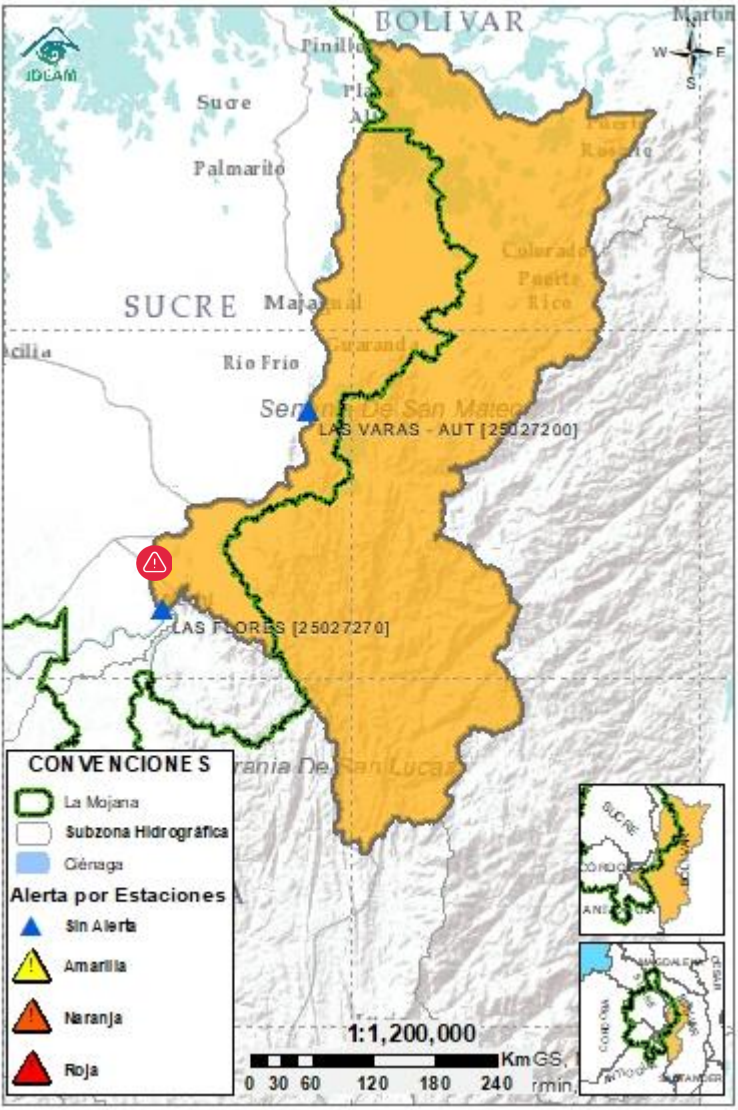
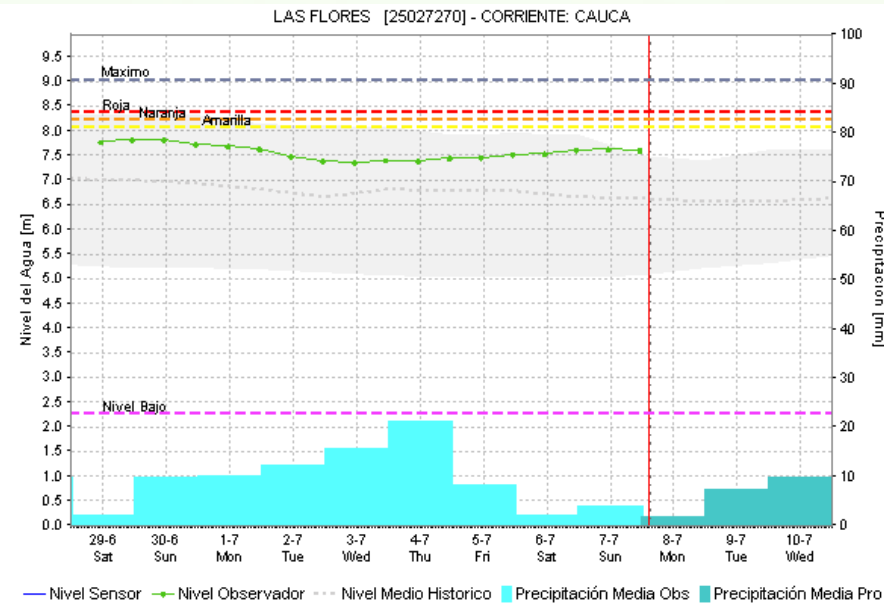
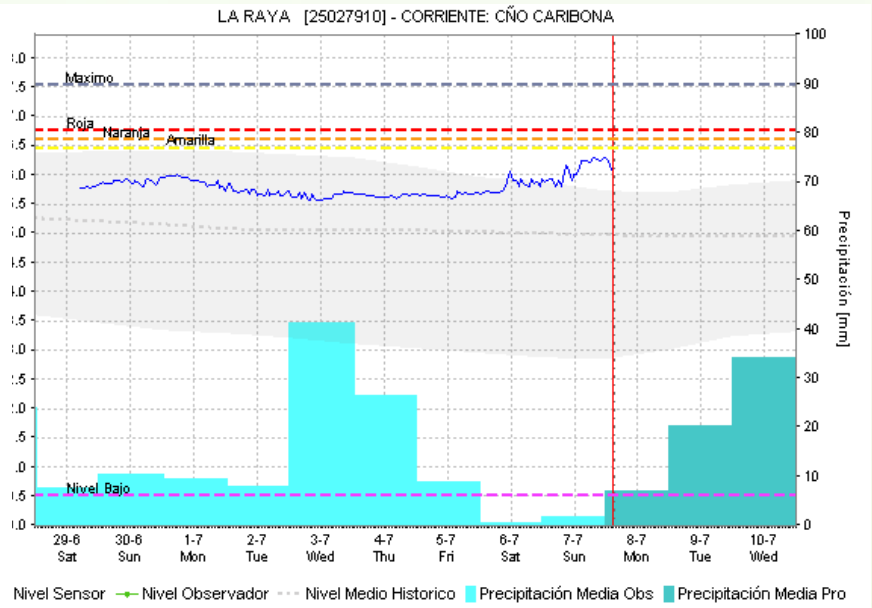
2.2.3 DIRECTOS AL BAJO CAUCA - CIÉNAGA LA RAYA
ENTRE EL RÍO NECHÍ Y EL BRAZO DE LOBA

Subzona hidrográfica	Alerta	Descripción
Directos al bajo Cauca- Ciénaga La Raya entre el río Nechí y Brazo de Loba		Estabilización de niveles en el río Cauca; probabilidad de crecientes en el río Caribona, especial atención en Montecristo (Bolívar).
		Alerta puntual en el sector Caregato (San Jacinto del Cauca, Bolívar), por ingreso del río Cauca hacia el Bajo San Jorge.(06/05/2024).

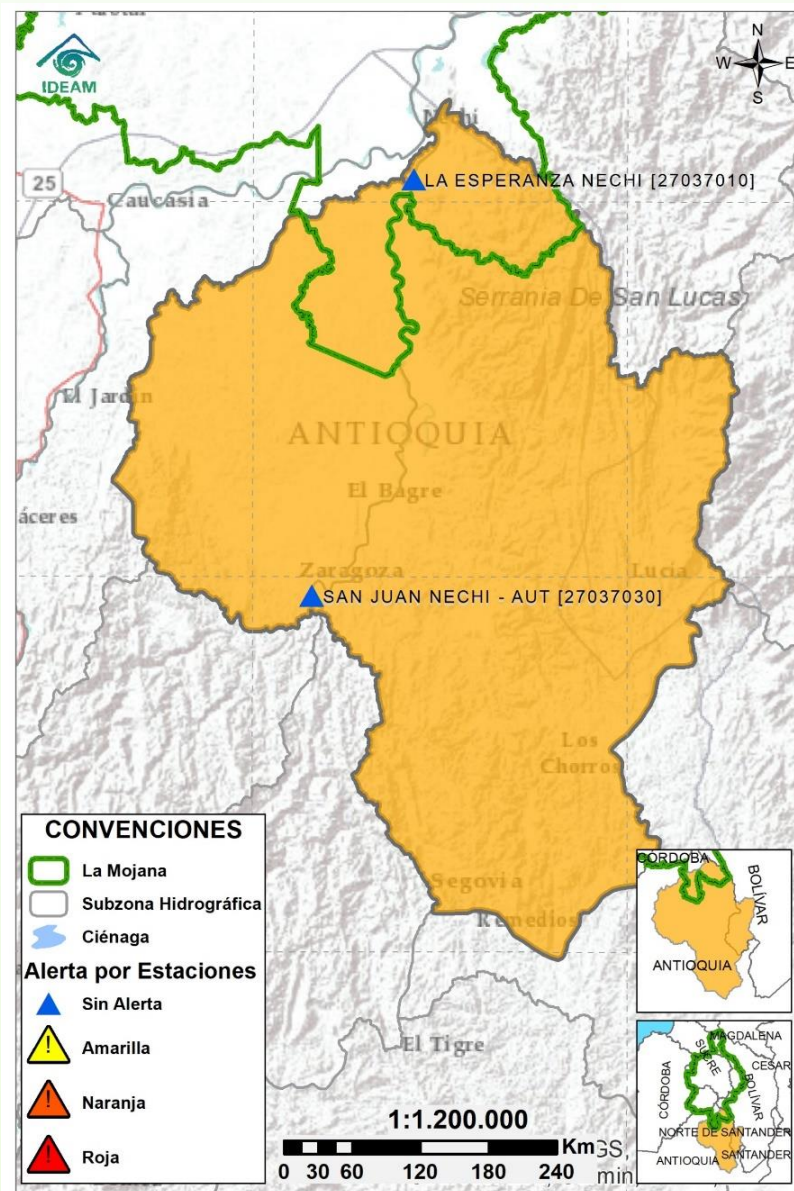
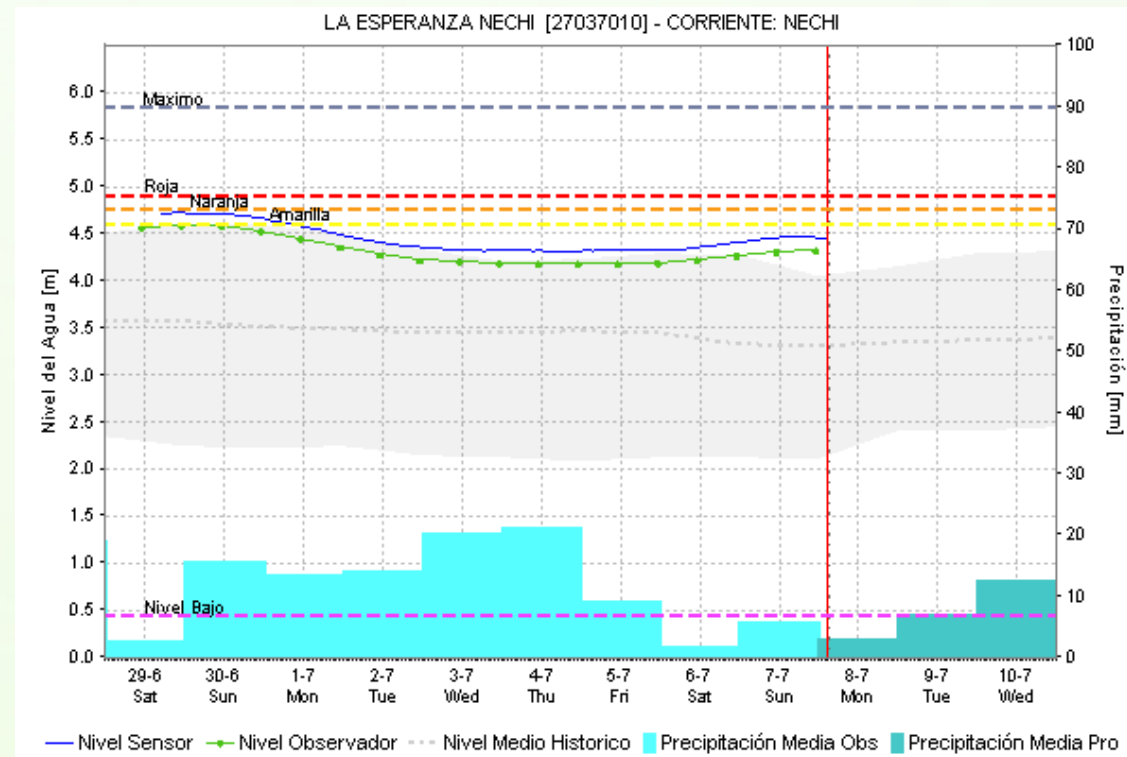
2.2.4 SUBZONA HIDROGRÁFICA DEL RÍO NECHÍ CUENCA BAJA

Subzona hidrográfica	Alerta	Descripción
Cuenca baja del río Nechí		Descenso de niveles en el río Nechí, probabilidad de crecientes en sus aportantes, especial atención a la quebrada La Oca y La Villa.

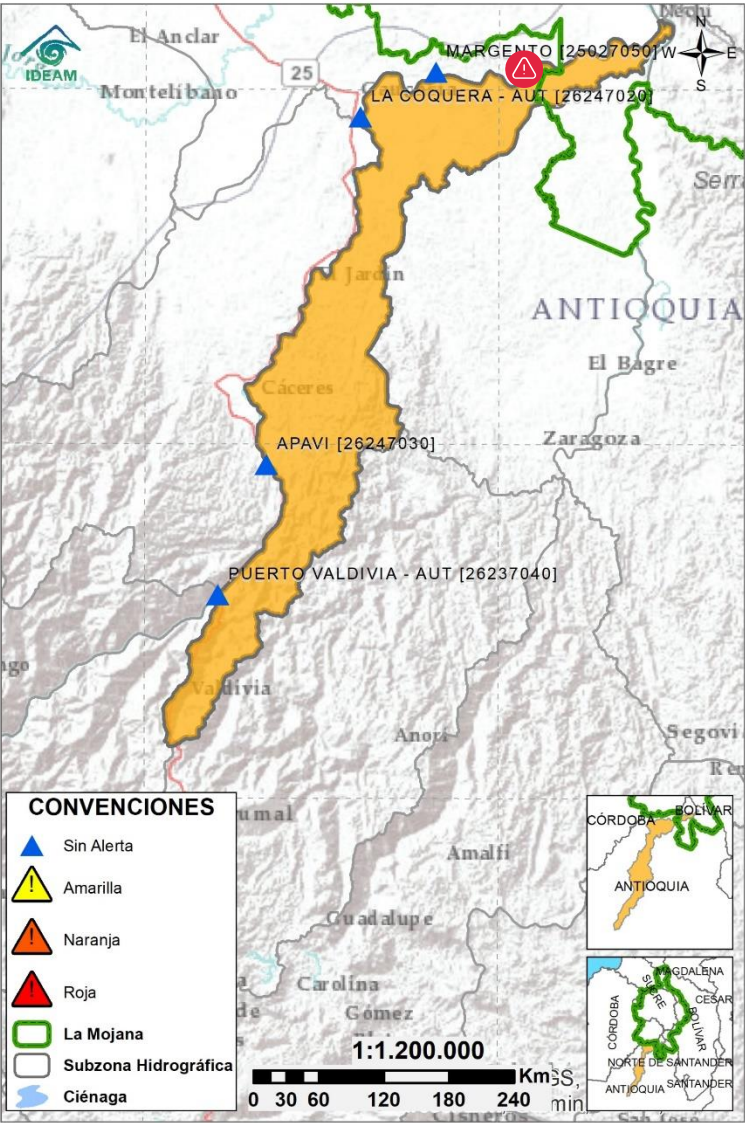
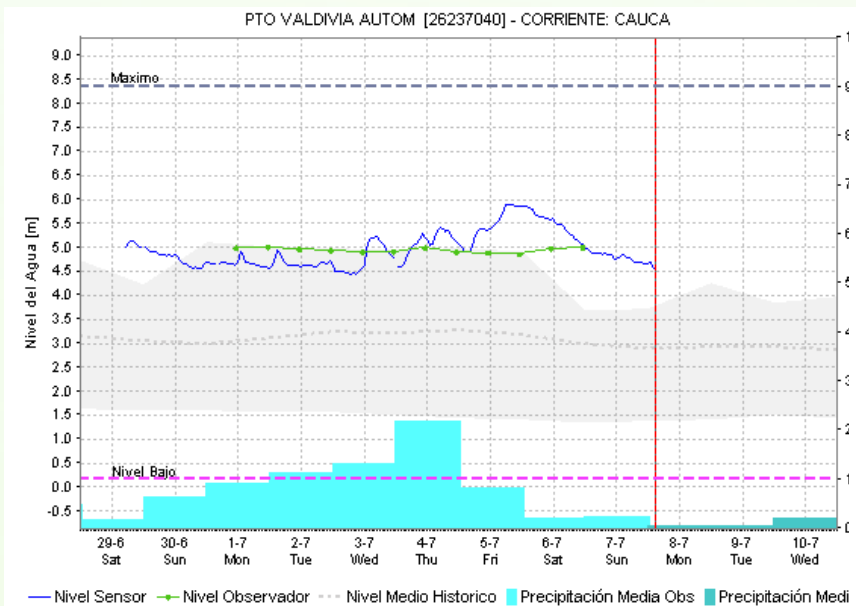
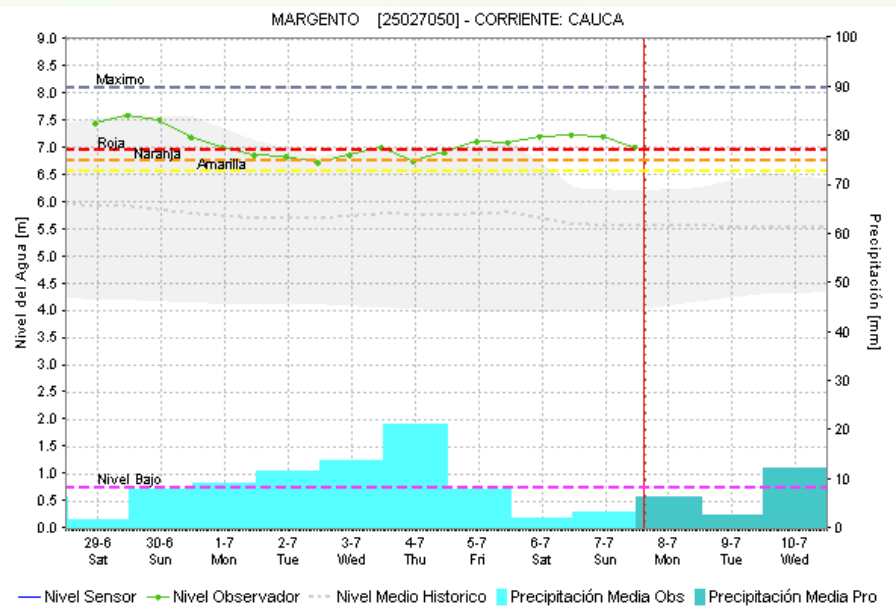
2.2.5 DIRECTOS AL CAUCA ENTRE PTO. VALDIVIA Y RÍO NECHÍ

Subzona hidrográfica	Alerta	Descripción
Directos al Cauca entre Puerto Valdivia y río Nechí		Descenso de nivel en el río Cauca entre Puerto Valdivia y Nechí.
		Alerta Roja Puntual: Ruptura del Jarillón de la margen derecha del río Cauca aguas abajo de Santillana afectando 500 hectáreas de arroz, maíz, ganadería y 100 familias. (30/06/2024)

5	Cauca	Directos al Cauca entre Puerto Valdivia y río Nechí	Niveles en descenso Descenso de nivel. Reporte de rompimiento en la margen derecha del río Cauca en el sector La Coquera (30/06/2024).
Sin alerta	6	Bajo Magdalena	Directos Bajo Magdalena entre El Banco y Plato	Niveles en ascenso Ascenso de niveles en el río Magdalena entre el Banco y Plato. Se prevé que persista esta tendencia durante la semana.

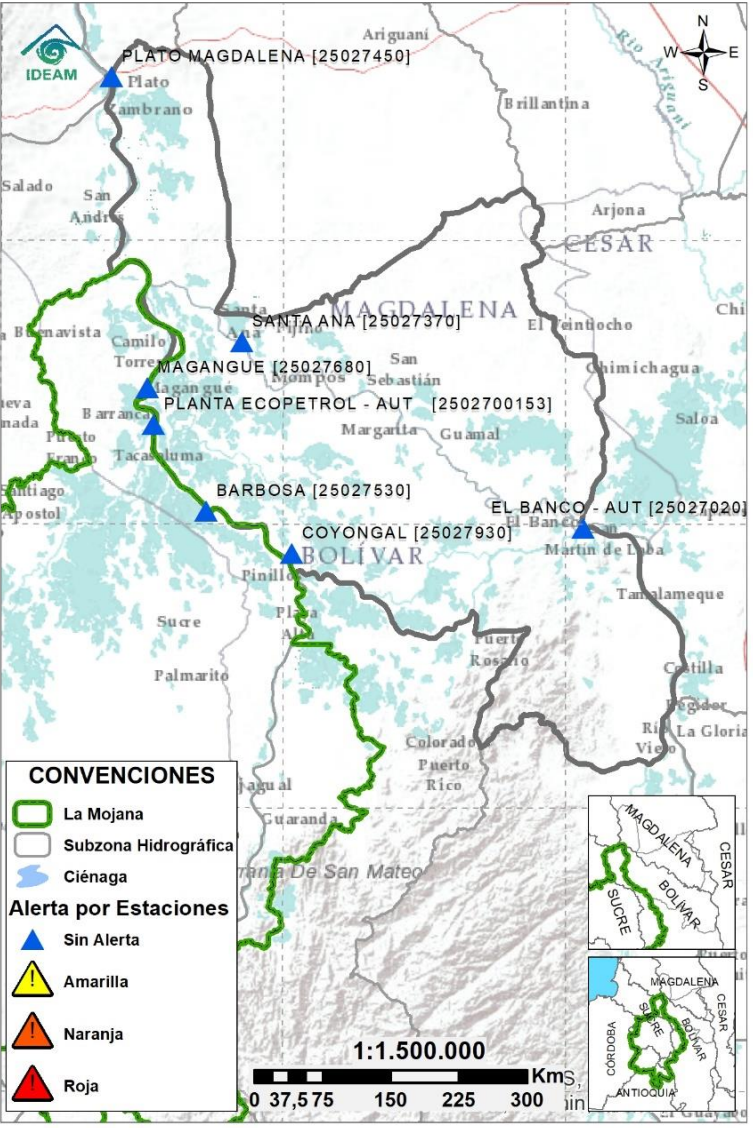
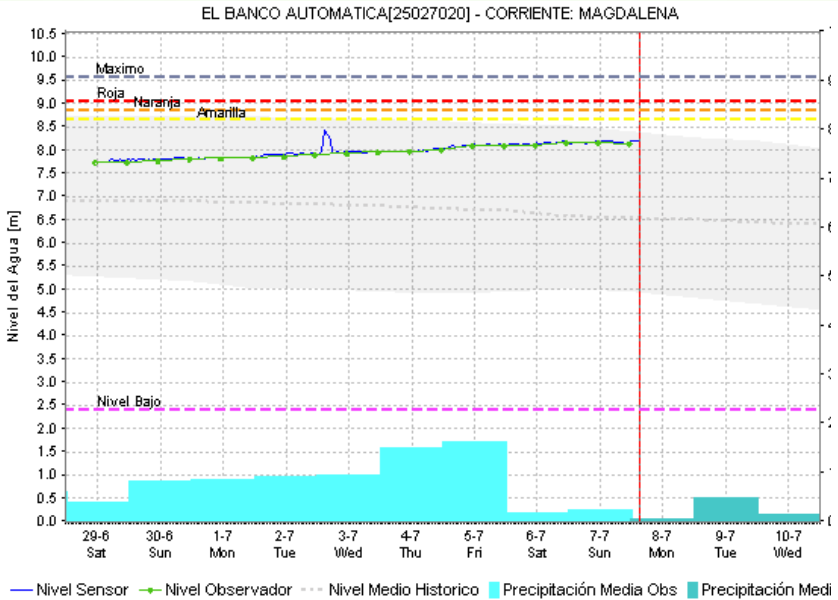
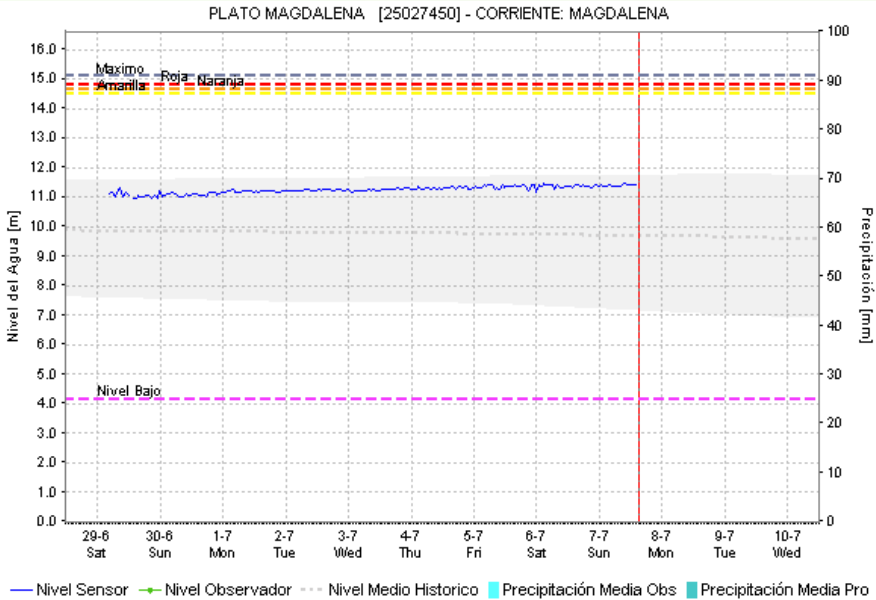
2.2.6 DIRECTOS AL BAJO MAGDALENA ENTRE EL BANCO Y EL PLATO

Subzona hidrográfica	Alerta	Descripción
Directos Bajo Magdalena entre el Banco y el Plato	Sin alerta	Ascenso de niveles en el río Magdalena entre el Banco y Plato. Se prevé que persista esta tendencia durante la semana.
