# BOLETÍN HIDROMETEOROLÓGICO DE LA MOJANA

San Marcos, Sucre 10 de julio de 2024  
Hora de la actualización: 12:00 HLC

BOLETÍN No: 127/2024

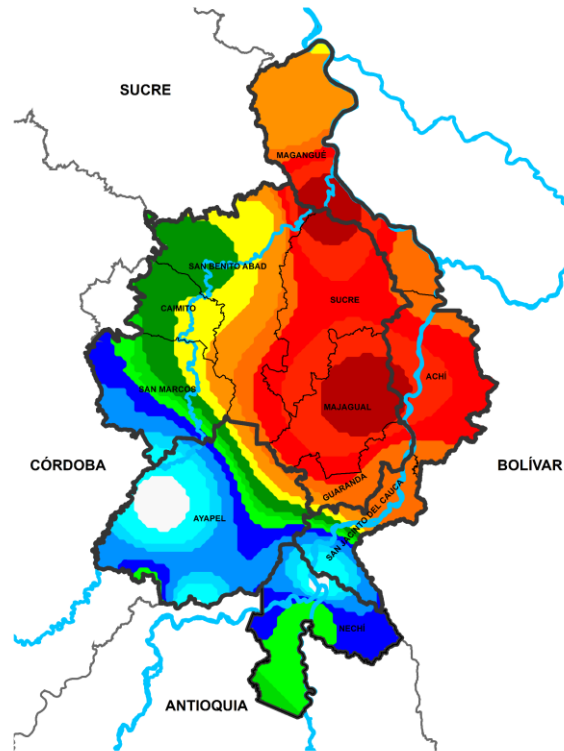
Precipitación acumulada  
09/07/2024 (07:00) – 10/07/2024 (07:00).  
Fuente: IDEAM

**Precipitación:** se dieron lluvias acompañadas de descargas eléctricas y vientos fuertes en la región que tuvieron mayor intensidad sobre los municipios de Sucre, Majagual, Magangué y Nequí.

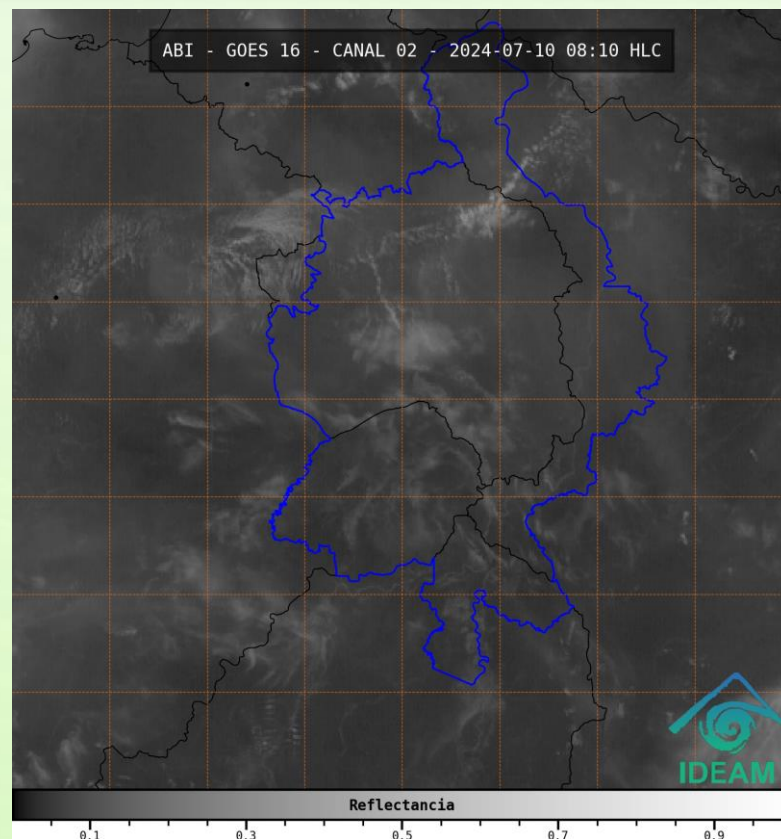
Imagen de satélite IR 08:10 HLC  
Fuente: RAMMB-CIRA

En las últimas horas se ha mantenido el cielo parcialmente nublado y sin lluvias

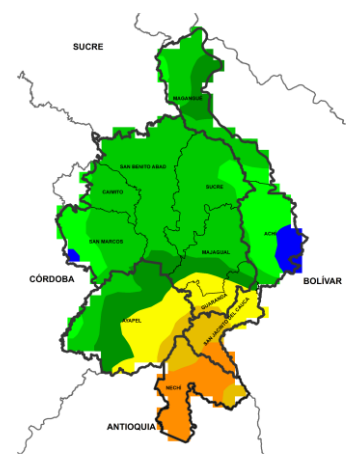
ACUMULADO DEL 10 AL 11 DE JULIO

**Precipitación:** se prevé una tarde seca y una noche y madrugada con lluvias en el territorio.

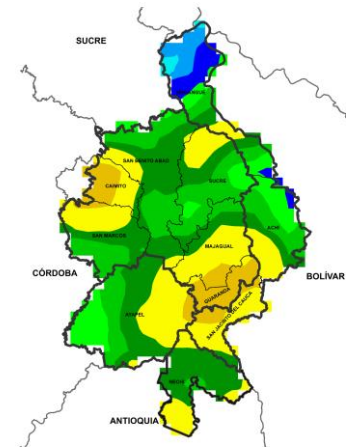
ACUMULADO DEL 11 AL 12 DE JULIO

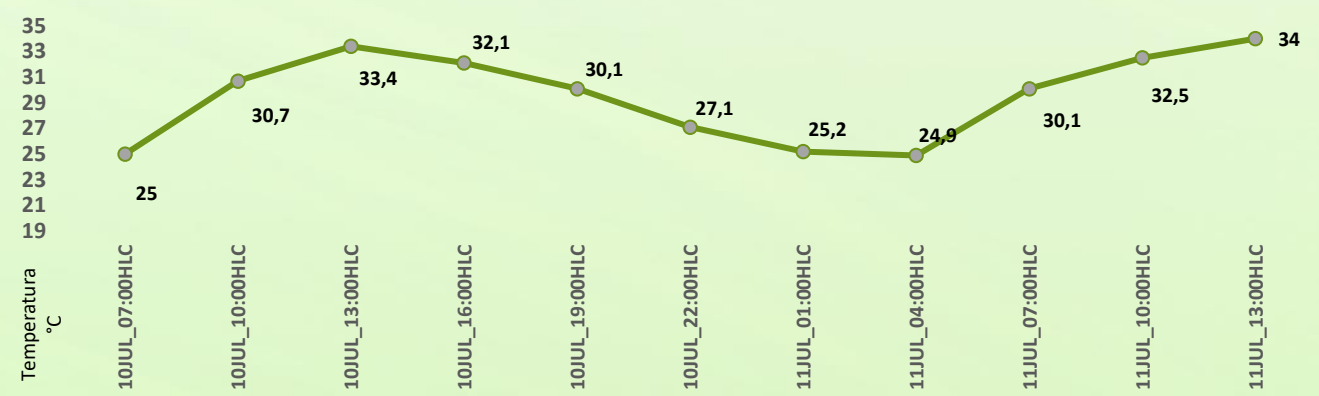
Pronóstico de temperaturas medias para los próximos 02 días

**Temperatura:** las temperaturas máximas oscilarán entre los 32°C y 34°C y las mínimas entre los 24°C y 26°C. Las sensaciones térmicas máximas estimadas oscilarán entre los 35°C y 38°C.

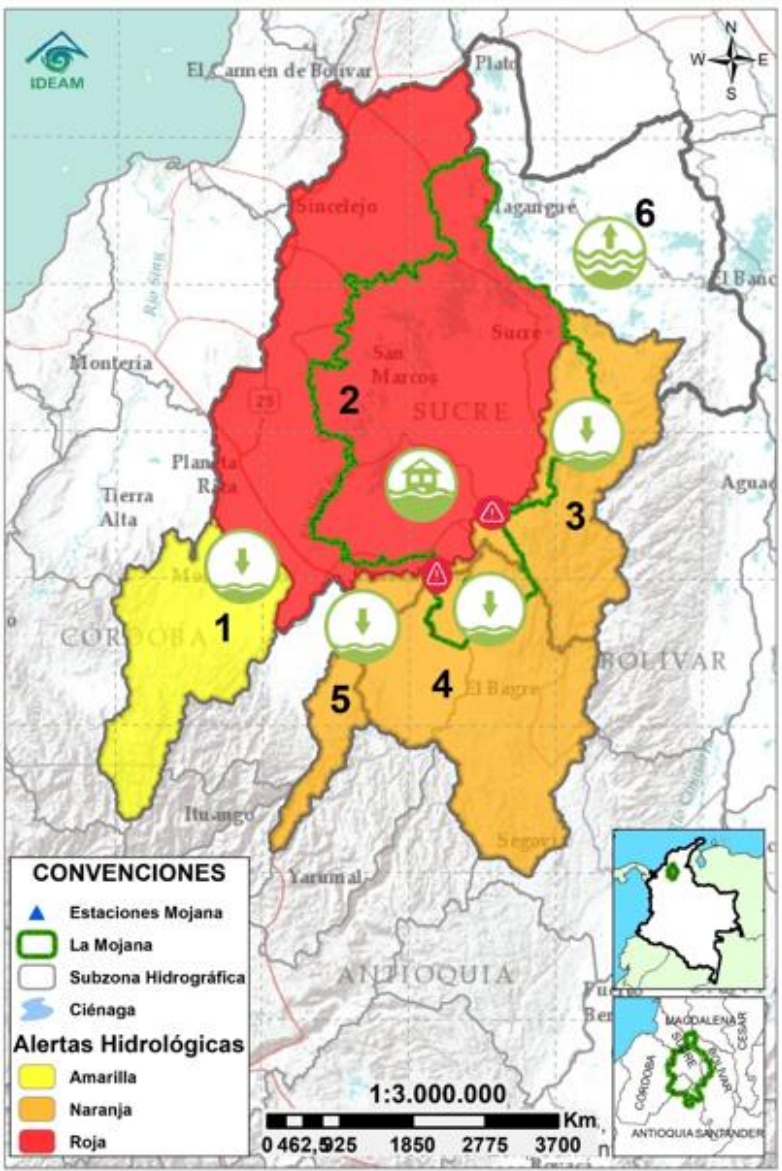
Condiciones hidrológicas antecedentes para el 09/07/2024

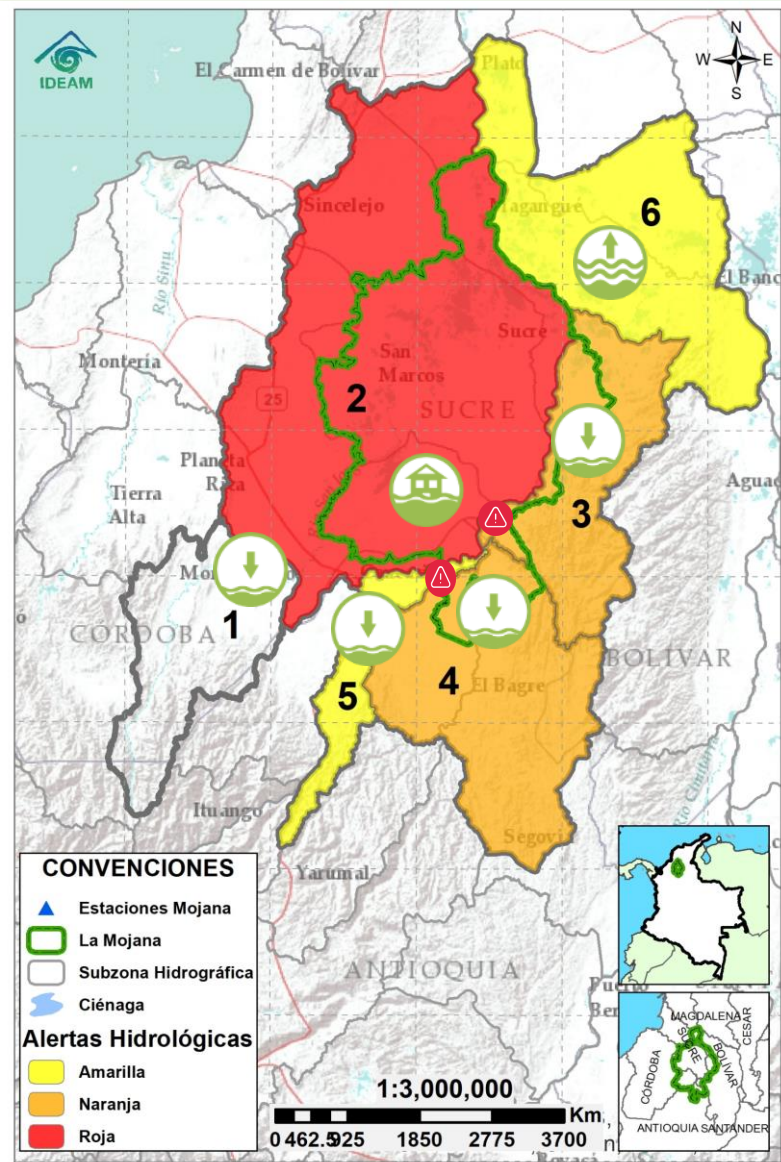
**Descripción condiciones hidrológicas:** Se emite alerta roja puntual sobre el río Magdalena a la altura de San Jose del Purgatorio, debido a que sobrepaso el dique, así mismo se emite alerta amarilla en el Bajo Magdalena debido a los altos niveles, especialmente en El Banco, se mantiene alerta roja en el Bajo San Jorge debido a la persistencia de inundaciones en amplias zonas La Mojana, se mantiene en alerta naranja las cuencas del río Caribona y el Bajo Nechí, debido a la probabilidad de crecientes, el Alto San Jorge baja a condiciones normales y el Bajo Cauca entre Puerto Valdivia y Nechí a alerta amarilla, debido al descenso de niveles.

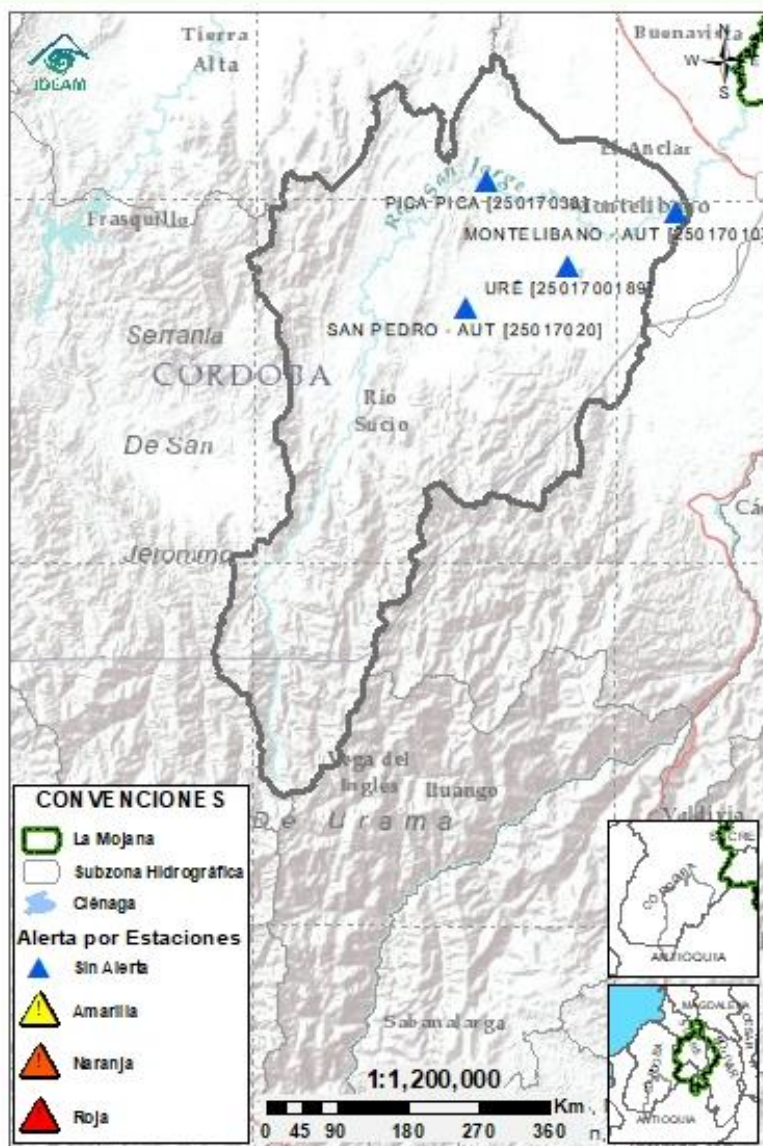
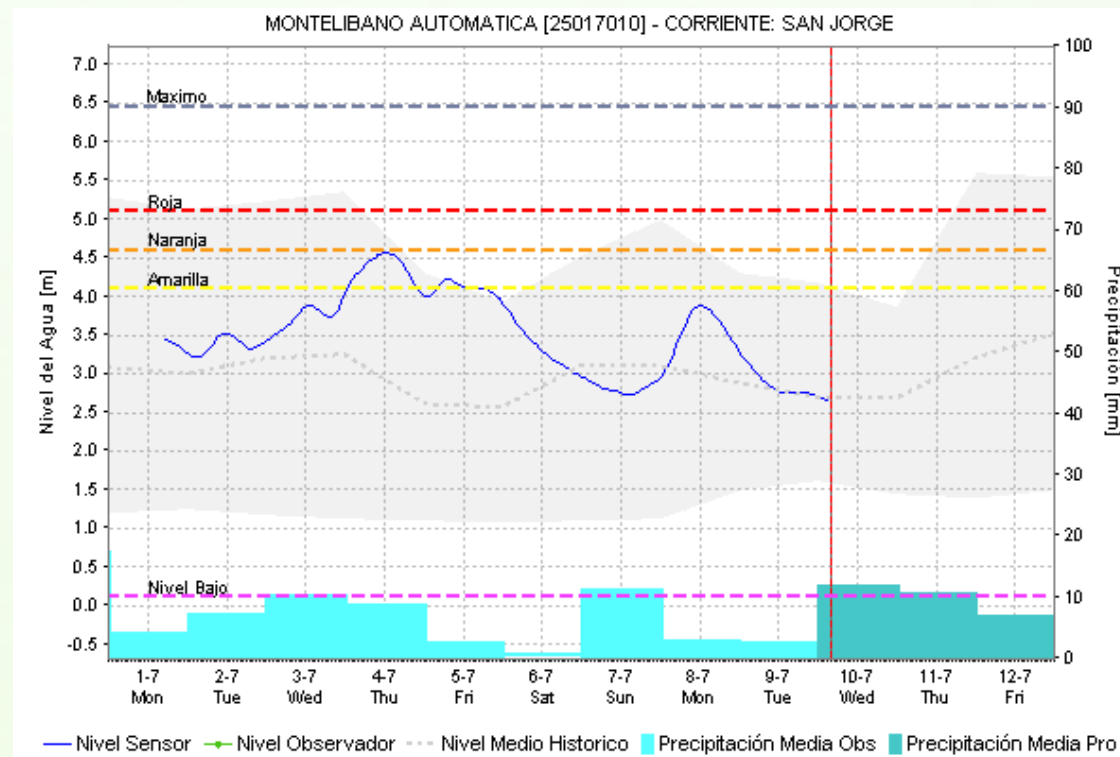
## 2.2.1 SUBZONA HIDROGRÁFICA DEL RÍO SAN JORGE CUENCA ALTA

Subzona hidrográfica	Alerta	Descripción
Cuenca alta del río San Jorge	<b>Sin alerta</b>	Descenso de niveles en el río San Jorge a la altura de Montelibano, se espera que esta tendencia predomine los próximos días.

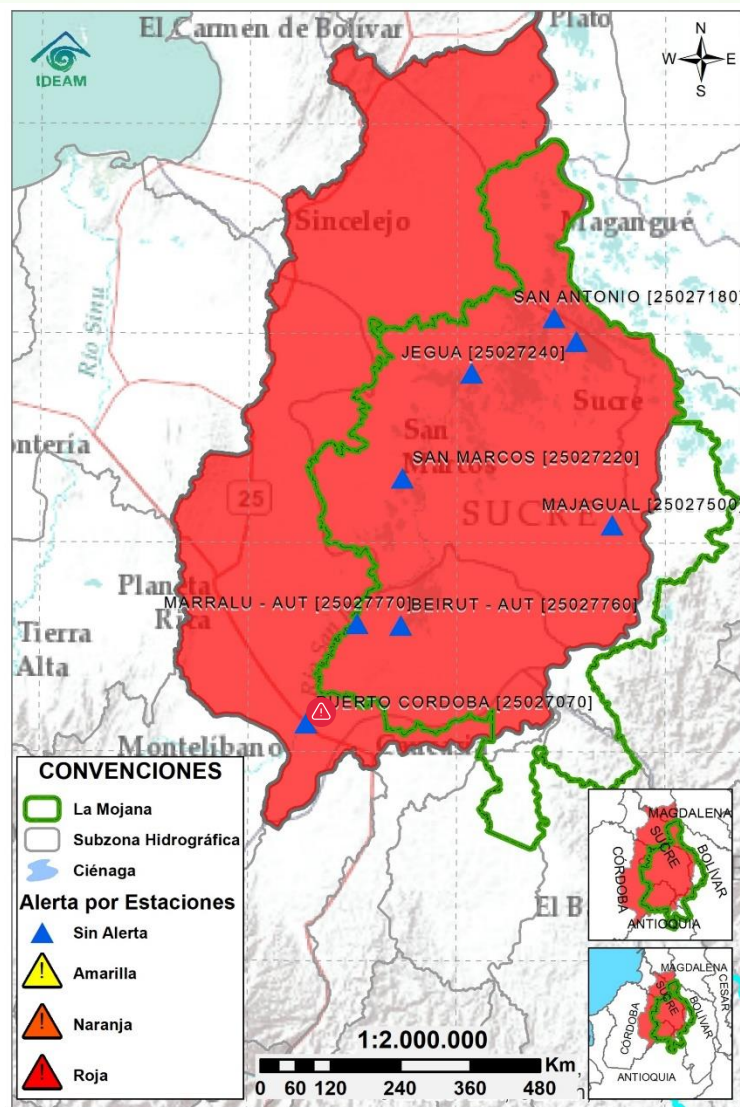
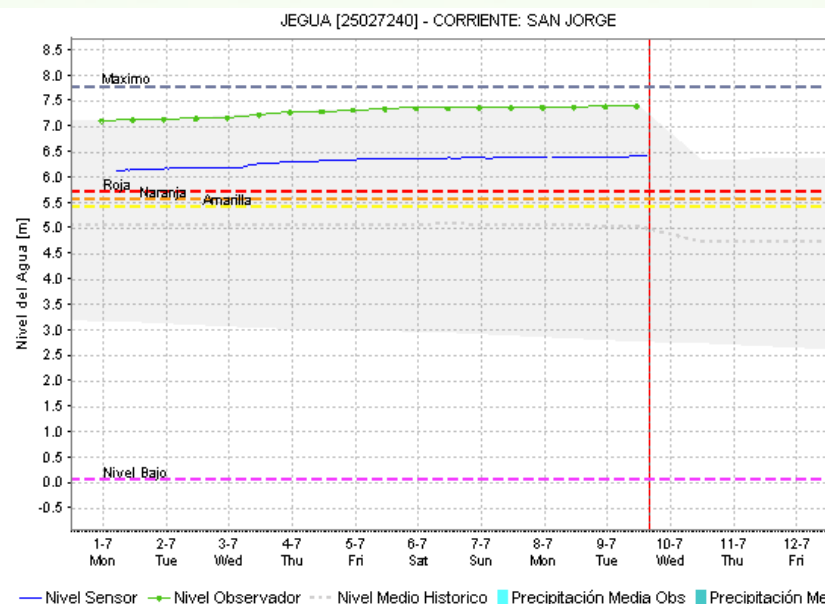
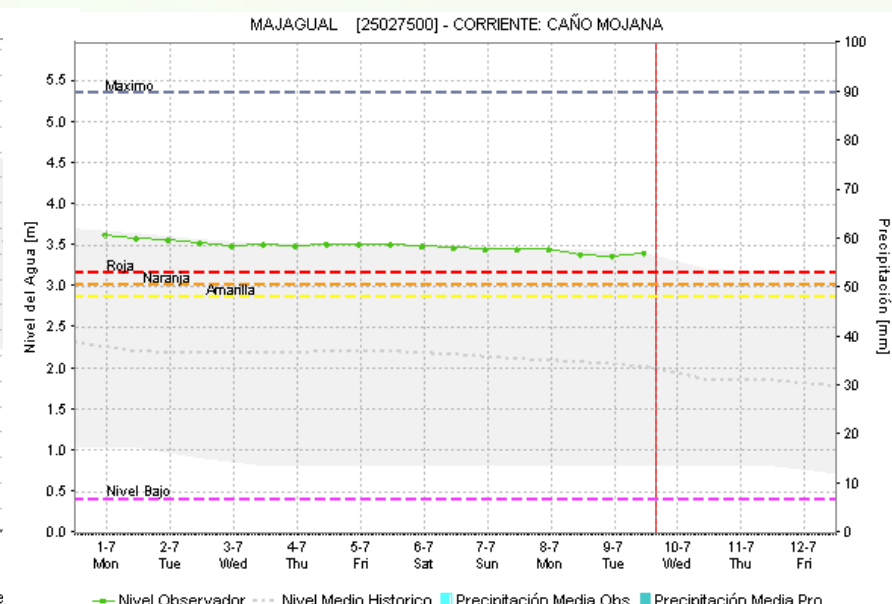
## 2.2.2 SUBZONA HIDROGRÁFICA DEL RÍO SAN JORGE CUENCA BAJA

Subzona hidrográfica	Alerta	Descripción
Cuenca baja del río San Jorge		Rompimiento sobre el río San Jorge en el punto Las Vegas, corregimiento de Tierra Santa, municipio de Buenavista-Córdoba (11/06/2024). Afectaciones en La Isla y Bocas de La Quebrada en el complejo cenagoso Las Flores-El Pital en San Marcos, Sucre (29/06/2024). especial atención en Magangué donde se reporta riesgo de colapso de dique en el río Magdalena.
		Reportes de inundaciones en las zonas urbanas de San Marcos y Majagual; así mismo, persisten las inundaciones en los municipios de San Jacinto del Cauca, Caimito, San Benito Abad, Ayapel, Guaranda, San Marcos y Sucre, Pueblo Nuevo y Nueva Vista. Atención al río San Jorge entre Jegüa y Brazo de Loba, además del caño Pancegüita a la altura de Orejero, donde se registran niveles muy altos.

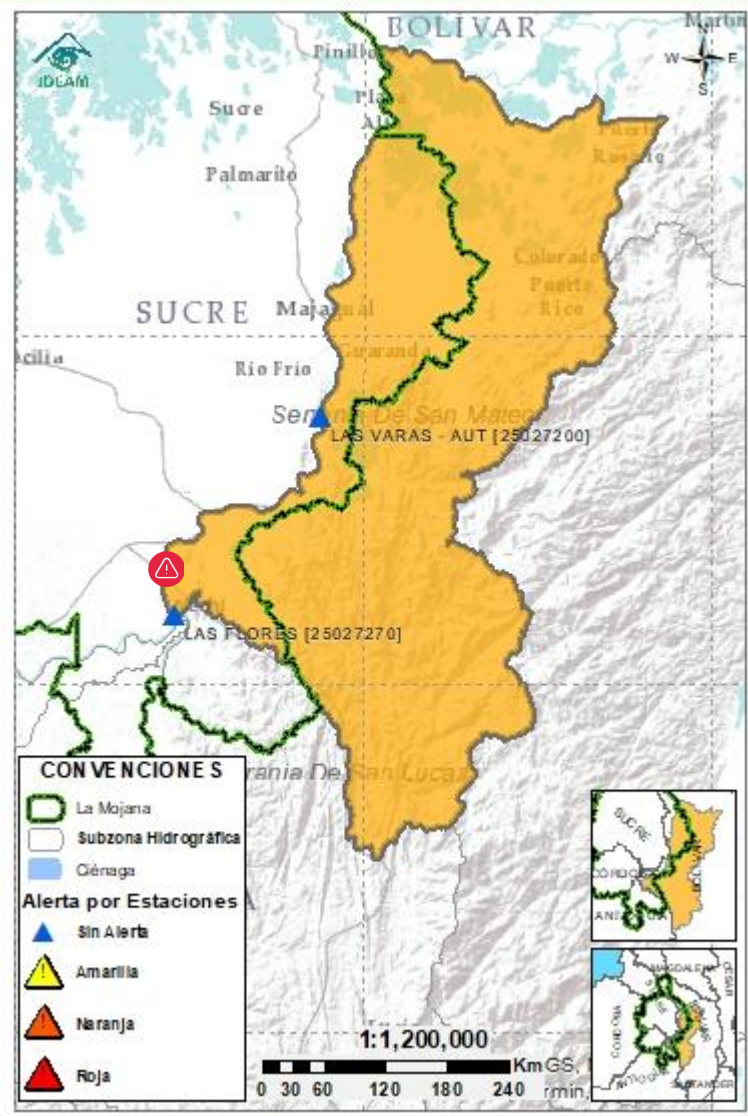
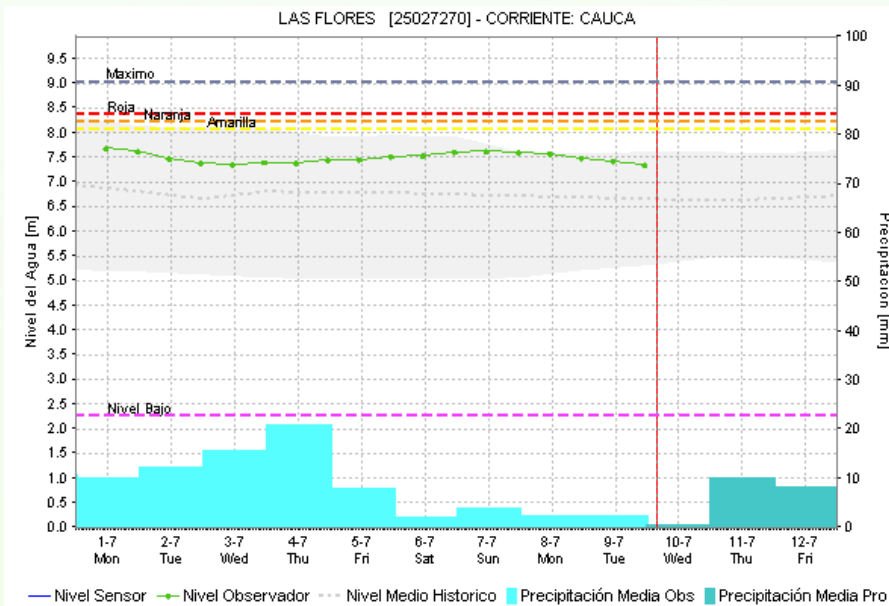
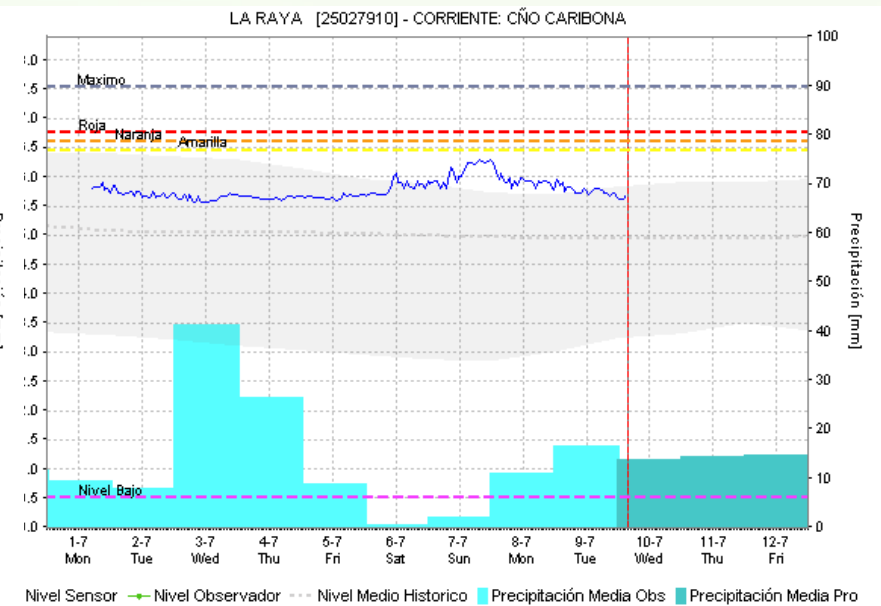
### 2.2.3 DIRECTOS AL BAJO CAUCA - CIÉNAGA LA RAYA ENTRE EL RÍO NECHÍ Y EL BRAZO DE LOBA

Subzona hidrográfica	Alerta	Descripción
Directos al bajo Cauca- Ciénaga La Raya entre el río Nechí y Brazo de Loba		Descenso de nivel en el río Cauca; probabilidad de crecientes en el río Caribona, especial atención en Montecristo (Bolívar).
		Alerta puntual en el sector Caregato (San Jacinto del Cauca, Bolívar), por ingreso del río Cauca hacia el Bajo San Jorge.(06/05/2024).

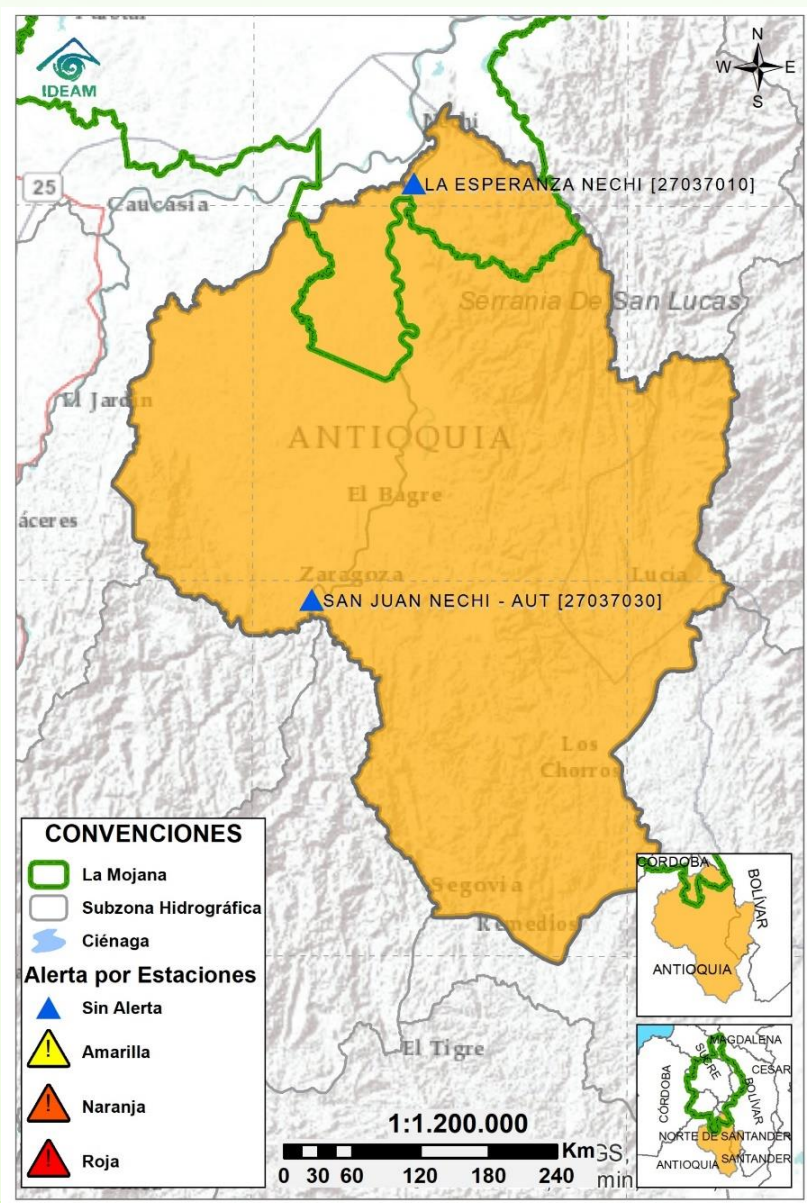
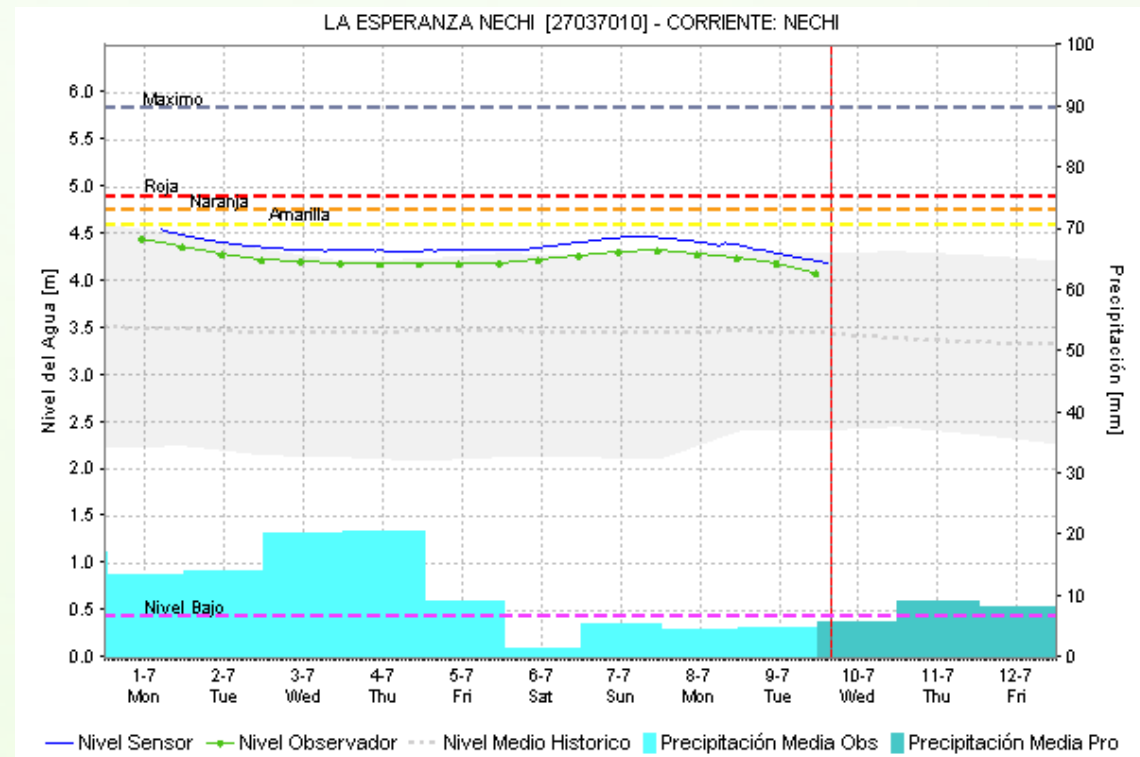
## 2.2.4 SUBZONA HIDROGRÁFICA DEL RÍO NECHÍ CUENCA BAJA

Subzona hidrográfica	Alerta	Descripción
Cuenca baja del río Nechí		Descenso de niveles en el río Nechí, probabilidad de crecientes en sus aportantes, especial atención a la quebrada La Oca y La Villa.

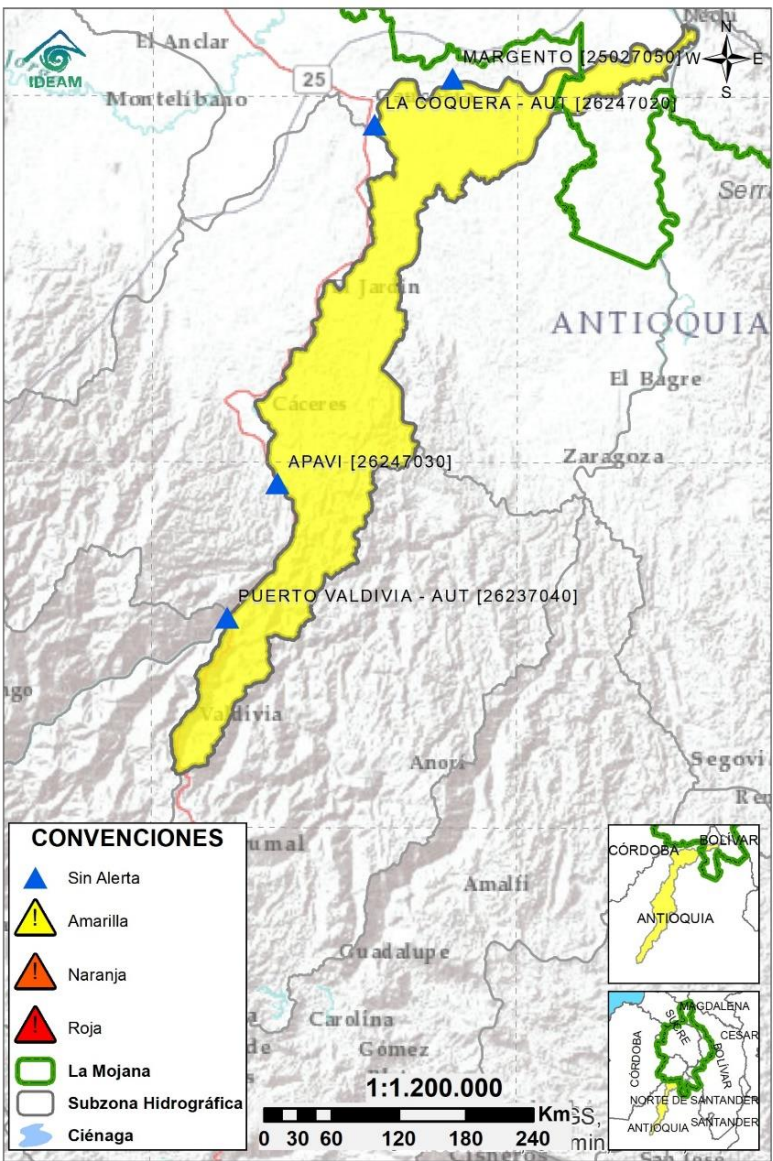
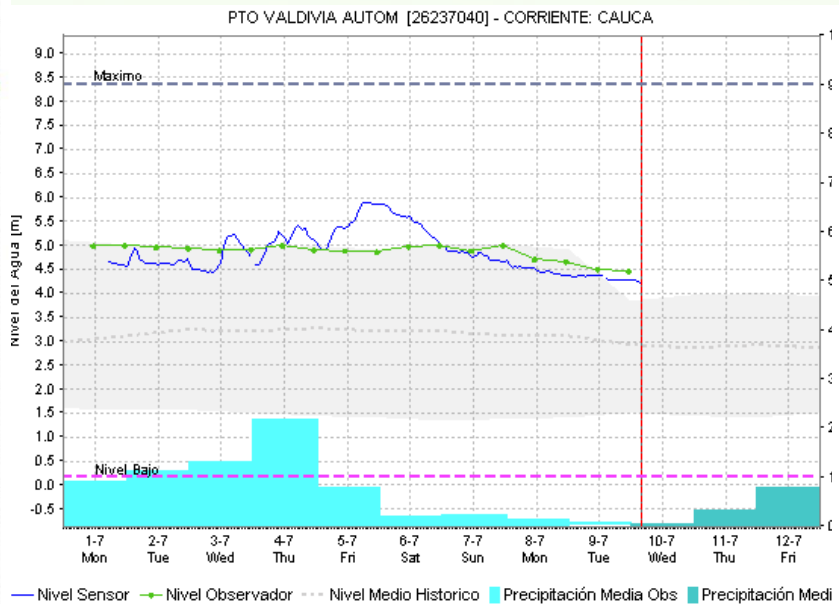
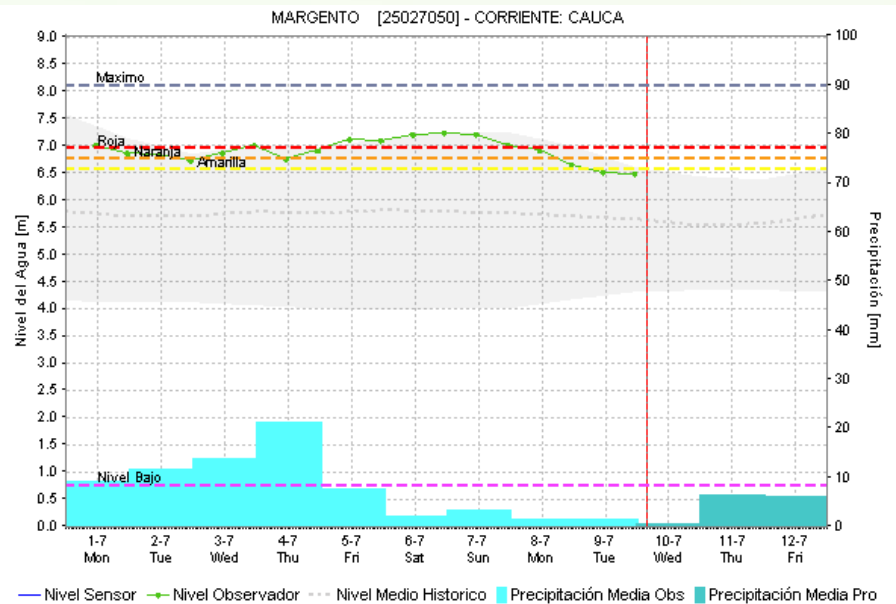
## 2.2.5 DIRECTOS AL CAUCA ENTRE PTO. VALDIVIA Y RÍO NECHÍ

Subzona hidrográfica	Alerta	Descripción
Directos al Cauca entre Puerto Valdivia y río Nechí		Descenso de nivel en el río Cauca entre Puerto Valdivia y Nechí.
		Alerta Roja Puntual: Ruptura del Jarillón de la margen derecha del río Cauca aguas abajo de Santillana afectando 500 hectáreas de arroz, maíz, ganadería y 100 familias. (30/06/2024)

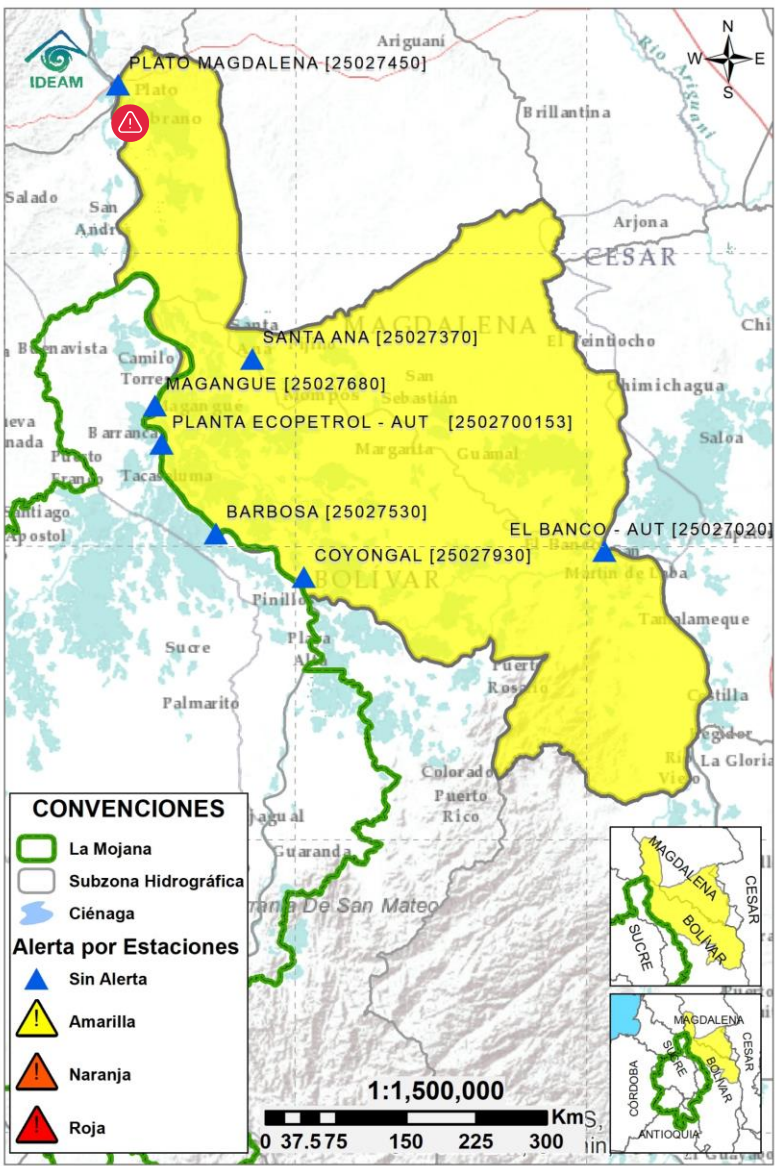
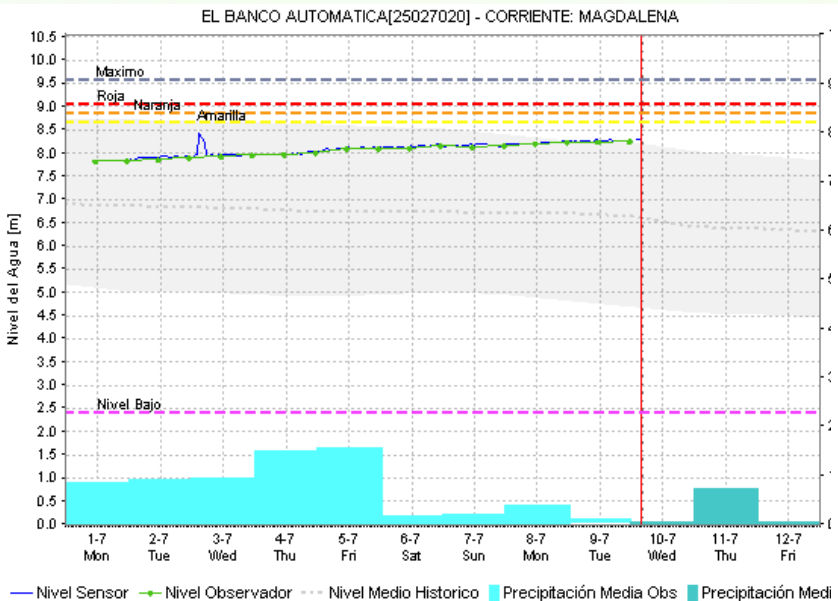
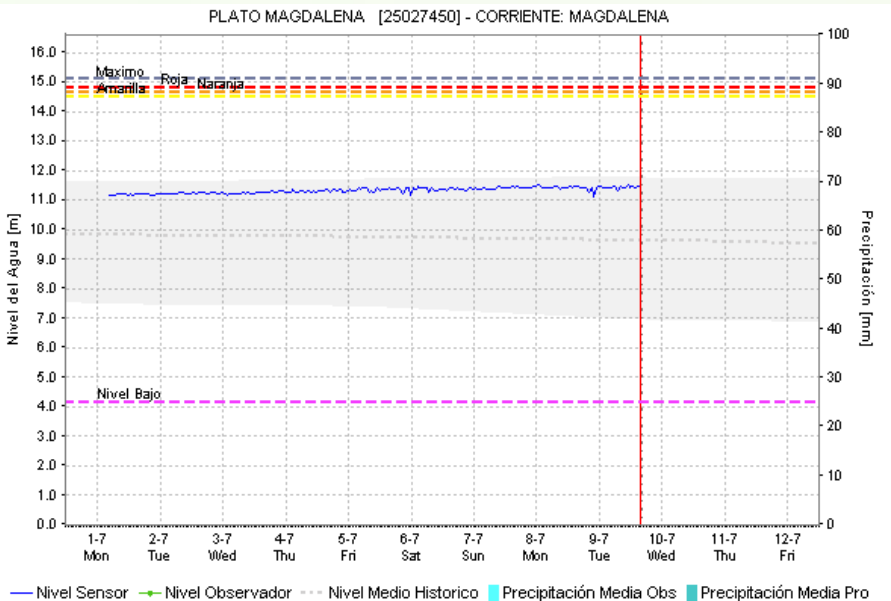
# 2.2.6 DIRECTOS AL BAJO MAGDALENA ENTRE EL BANCO Y EL PLATO

Subzona hidrográfica	Alerta	Descripción
Directos Bajo Magdalena entre el Banco y el Plato		Ascenso de niveles en el río Magdalena entre el Banco y Plato. Se prevé que persista esta tendencia durante la semana.
		Alerta Roja Puntual: se reporta que el río Magdalena superó el terraplén Terrón Seco en la vía Plato – San José del Purgatorio (09/07/2024).
