BOLETÍN HIDROMETEOROLÓGICO DE LA MOJANA

San Marcos, Sucre 19 de julio de 2024
Hora de la actualización: 12:00 HLC

BOLETÍN No: 133/2024

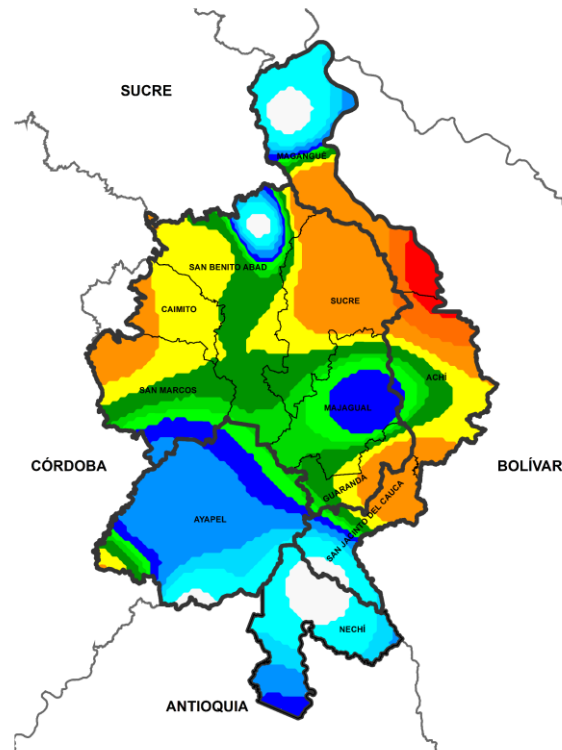
Precipitación acumulada
18/07/2024 (07:00) – 19/07/2024 (07:00).
Fuente: IDEAM

Precipitación: en horas de la noche y madrugada se dieron lluvias sobre el territorio mojanero que tuvieron mayor intensidad sobre los municipios de Ayapel y San Benito de Abad, se destaca, la ocurrencia de lluvias fuertes sobre las cuencas del Alto San Jorge y el Bajo Cauca entre Puerto Valdivia y Nechí.

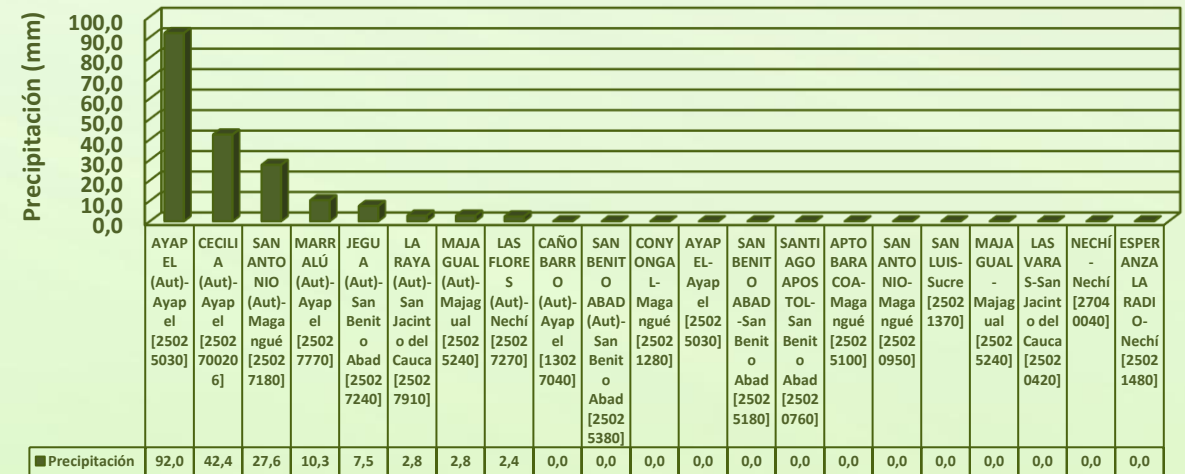
Lluvia registrada el 19 julio de 2024

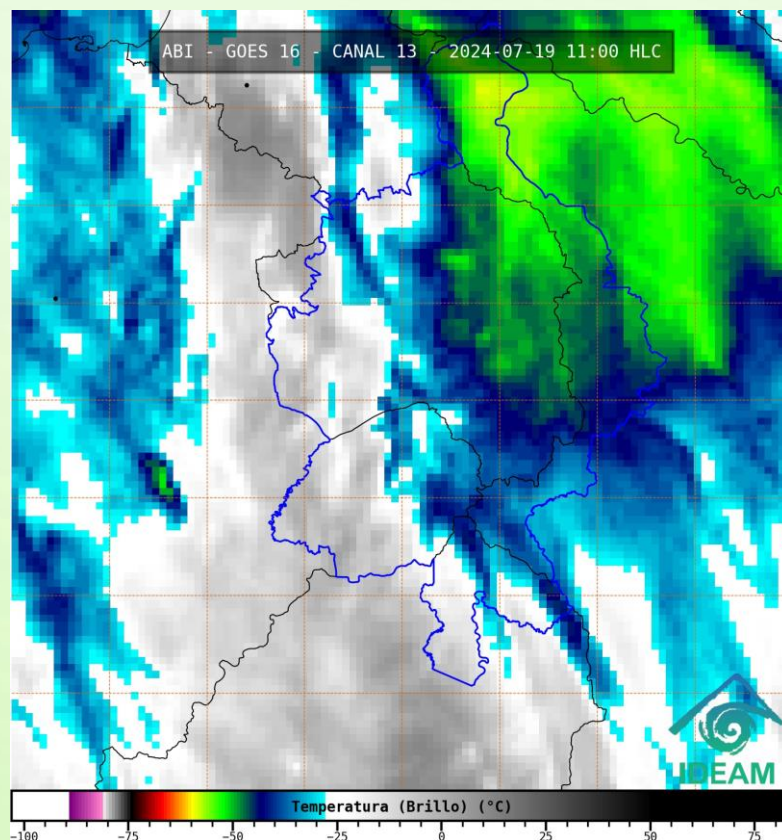
Imagen de satélite IR 10:00 HLC
Fuente: IDEAM

En las últimas horas se ha mantenido el cielo parcialmente nublado y sin lluvias

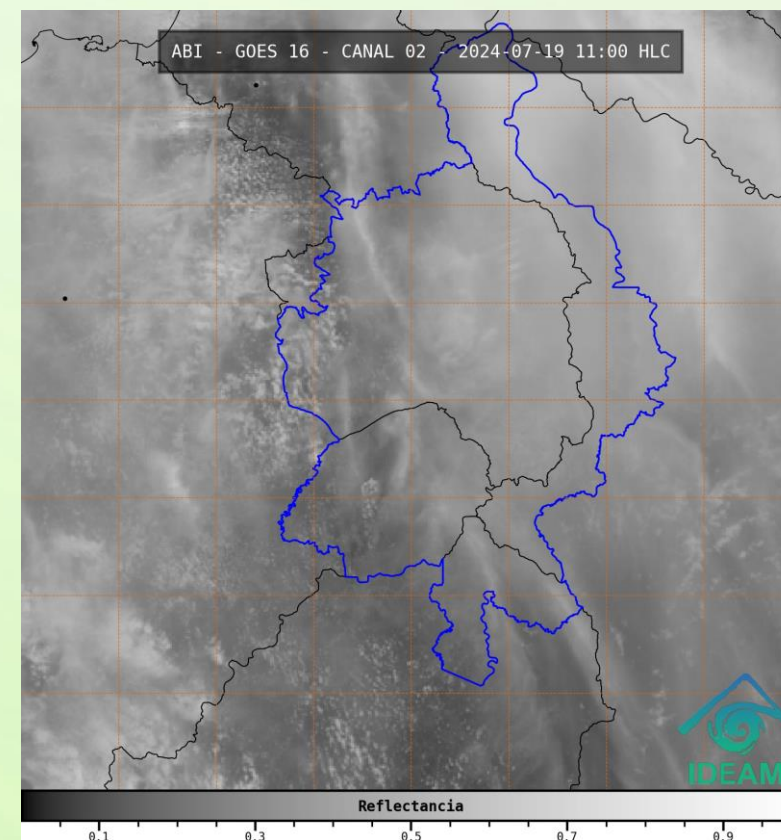
Imagen de satélite VIS 10:00 HLC
Fuente: IDEAM

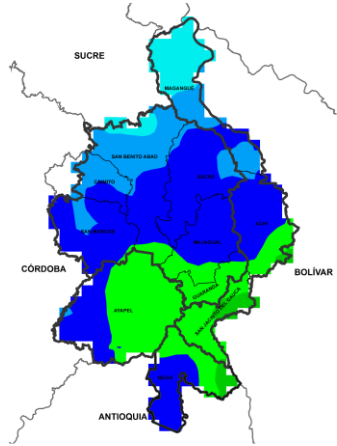
NOCHE DEL 19 DE JULIO

Precipitación: se prevén condiciones secas en la jornada de la tarde y llluvias durante la noche y madrugada que tendrán mayor intensidad sobre los municipios de Ayapel, Nechí, San Jacinto del Cauca, Magangué y San Marcos

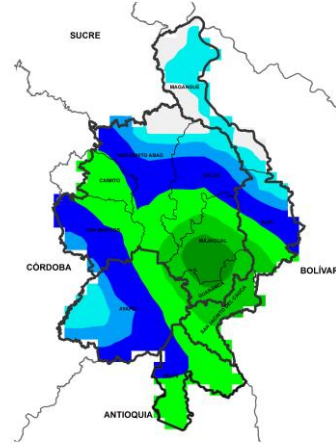
MADRUGADA DEL 20 DE JULIO

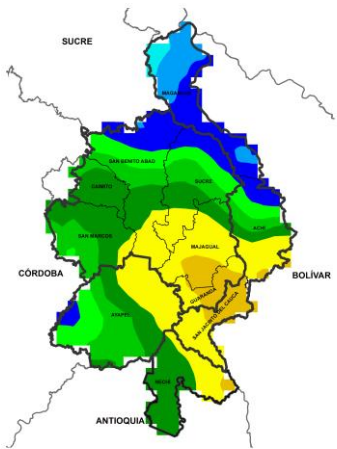
ACUMULADO DEL 19 AL 20 DE JULIO

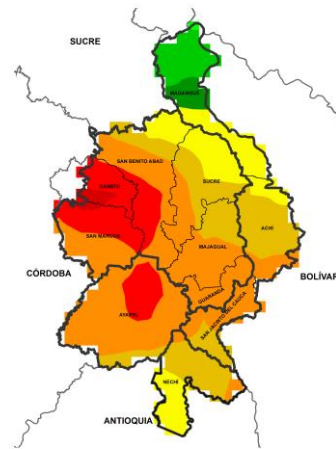
ACUMULADO DEL 20 AL 21 DE JULIO

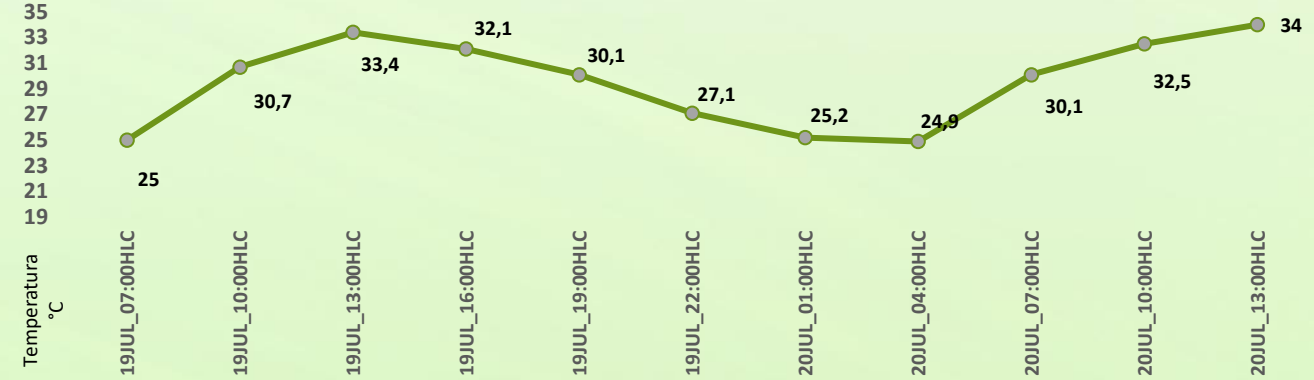
Pronóstico de temperaturas medias para los próximos 02 días

Temperatura: las temperaturas máximas oscilarán entre los 31°C y 34°C y las mínimas entre los 22°C y 23°C. Las sensaciones térmicas máximas estimadas oscilarán entre los 37°C y 39°C.

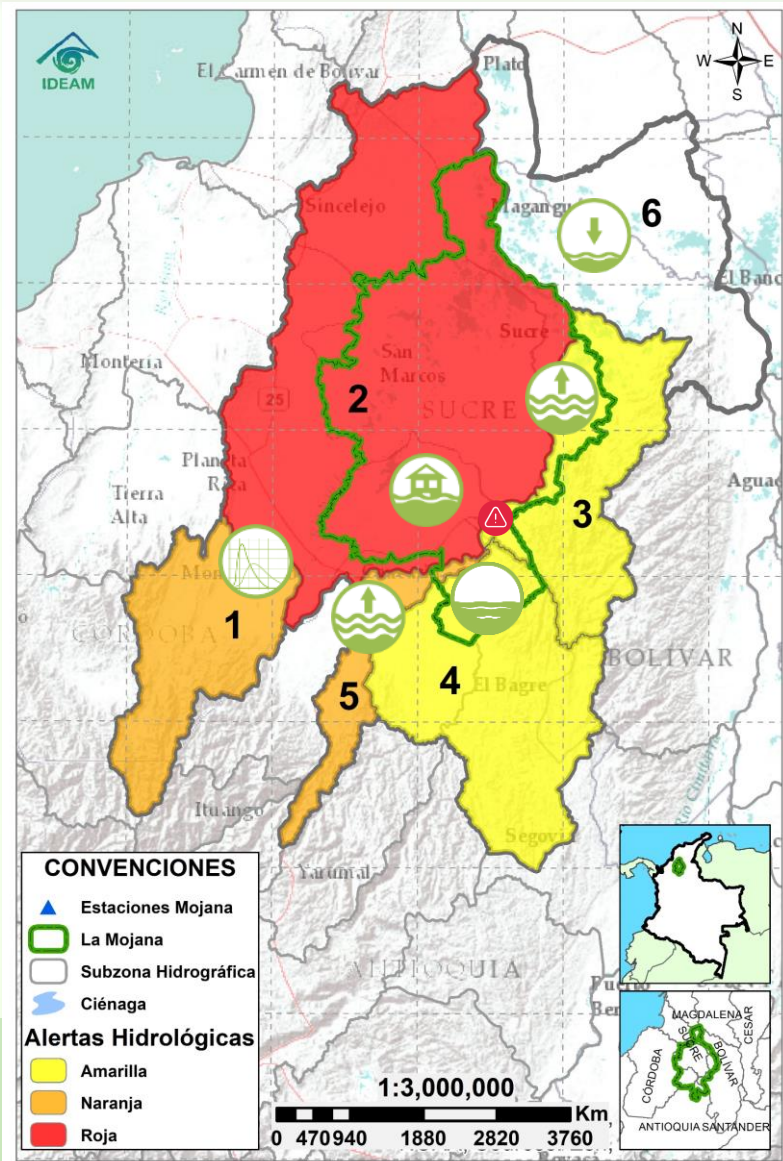
Descripción condiciones hidrológicas: Se tiene alerta roja puntual en el Bajo Cauca a la altura de Caucasia, debido a las inundaciones generadas por las fuertes lluvias y los altos niveles que se prevé sigan aumentando el fin de semana; la cuenca Baja del río San Jorge permanece en alerta roja debido a las inundaciones; el Alto San Jorge se mantiene en alerta naranja debido a la creciente transitando entre Montelibano y La Apartada y la probabilidad de ascensos el fin de semana; el Bajo Nechí y el Bajo Cauca entre Nechí y Pinillos permanecen en alerta amarilla por la probabilidad de ascensos en sus aportantes.

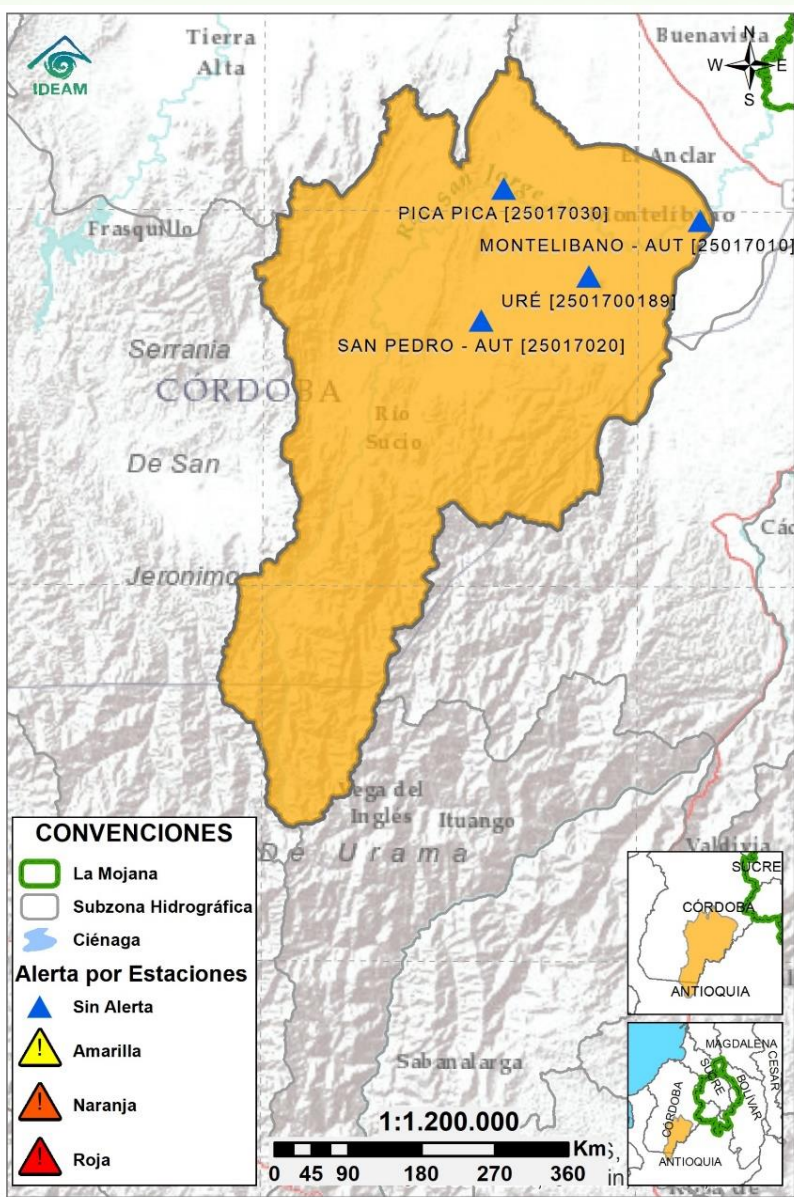
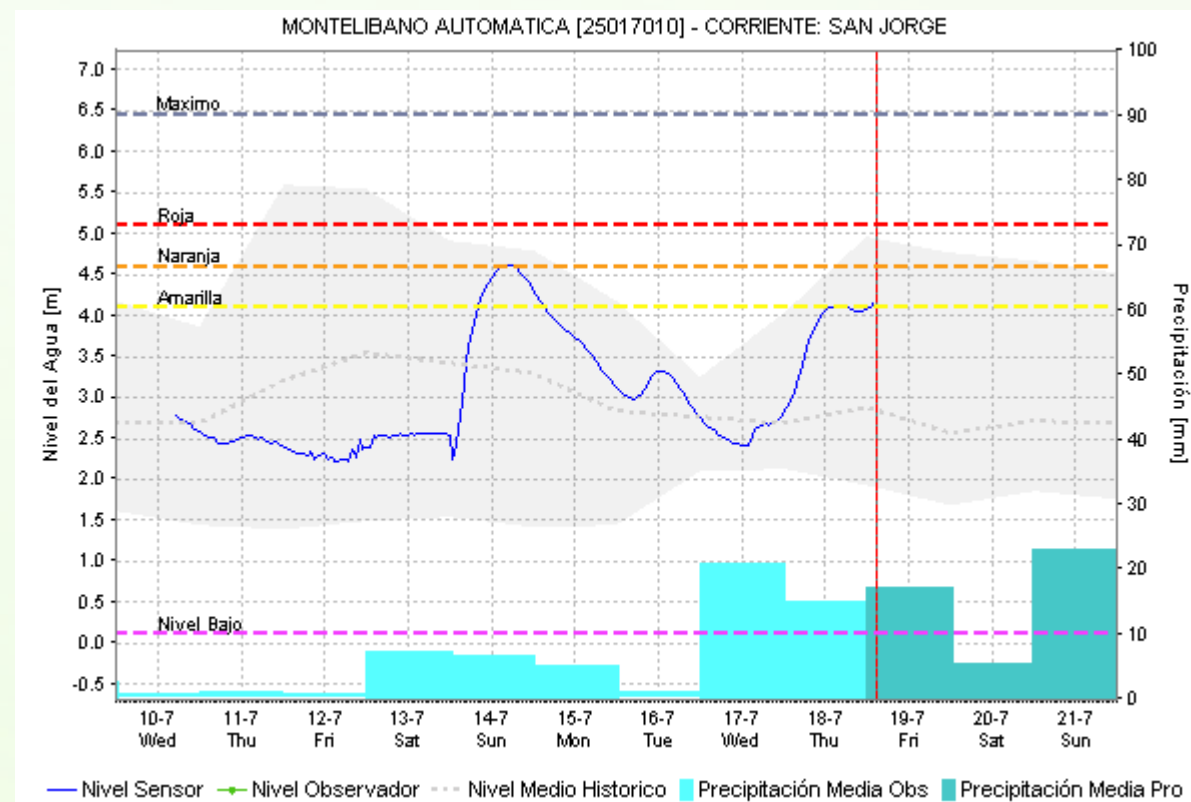
2.2.1 SUBZONA HIDROGRÁFICA DEL RÍO SAN JORGE CUENCA ALTA

Subzona hidrográfica	Alerta	Descripción
Cuenca alta del río San Jorge		Creciente en tránsito en el río San Jorge en el tramo Montelibano – La Apartada, probabilidad de nuevos ascensos el fin de semana.

1	Bajo Magdalena-Cauca - San Jorge	Alto San Jorge	Creciente en tránsito	Creciente en tránsito en el río San Jorge en el tramo Montelibano – La Apartada, probabilidad de nuevos ascensos el fin de semana.

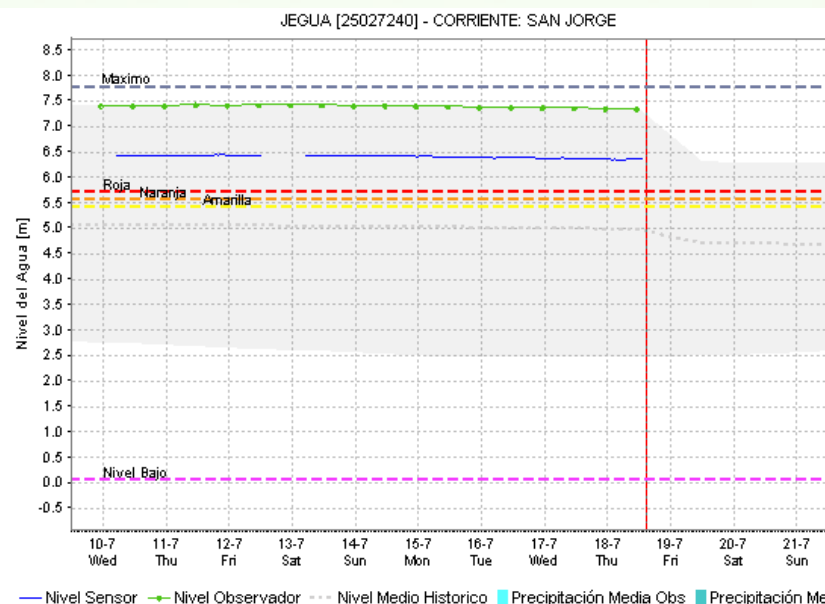
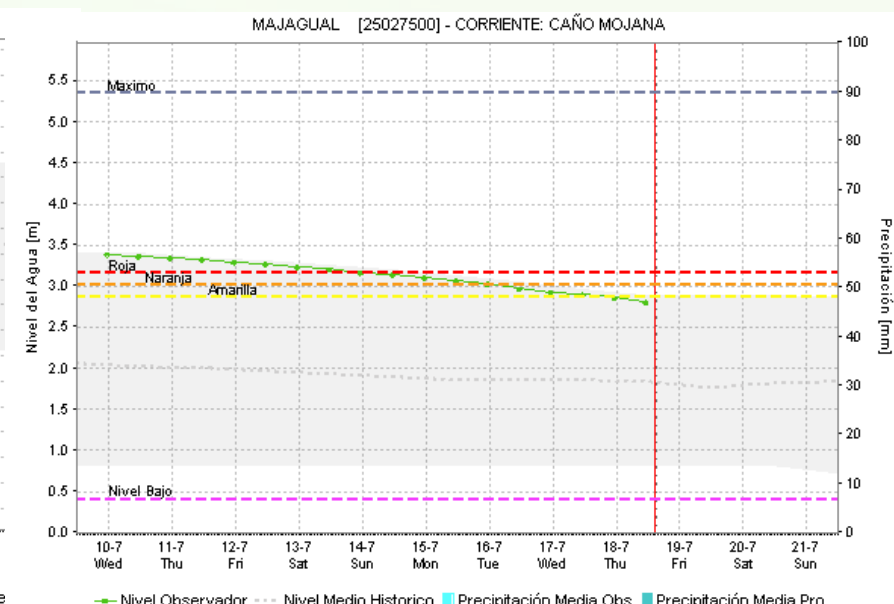
2.2.2 SUBZONA HIDROGRÁFICA DEL RÍO SAN JORGE CUENCA BAJA

Subzona hidrográfica	Alerta	Descripción
Cuenca baja del río San Jorge		Rompimiento sobre el río San Jorge en el punto Las Vegas, corregimiento de Tierra Santa, municipio de Buenavista-Córdoba (11/06/2024). Afectaciones en La Isla y Bocas de La Quebrada en el complejo cenagoso Las Flores-El Pital en San Marcos, Sucre (29/06/2024).
		Reportes de inundaciones en las zonas urbanas de San Marcos y Majagual; así mismo, persisten las inundaciones en los municipios de San Jacinto del Cauca, Caimito, San Benito Abad, Ayapel, Guaranda, San Marcos y Sucre, Pueblo Nuevo y Nueva Vista. Se esperan ascensos de nivel en el río San Jorge aguas abajo de La Apartada.

2	Bajo Magdalena-Cauca - San Jorge	Bajo San Jorge	Inundación	Persisten las inundaciones en los municipios de San Jacinto del Cauca, Caimito, San Benito Abad, Ayapel, Guaranda, San Marcos, Sucre, Pueblo Nuevo y Nueva Vista. Se esperan ascensos de nivel en el río San Jorge aguas abajo de la Apartada.

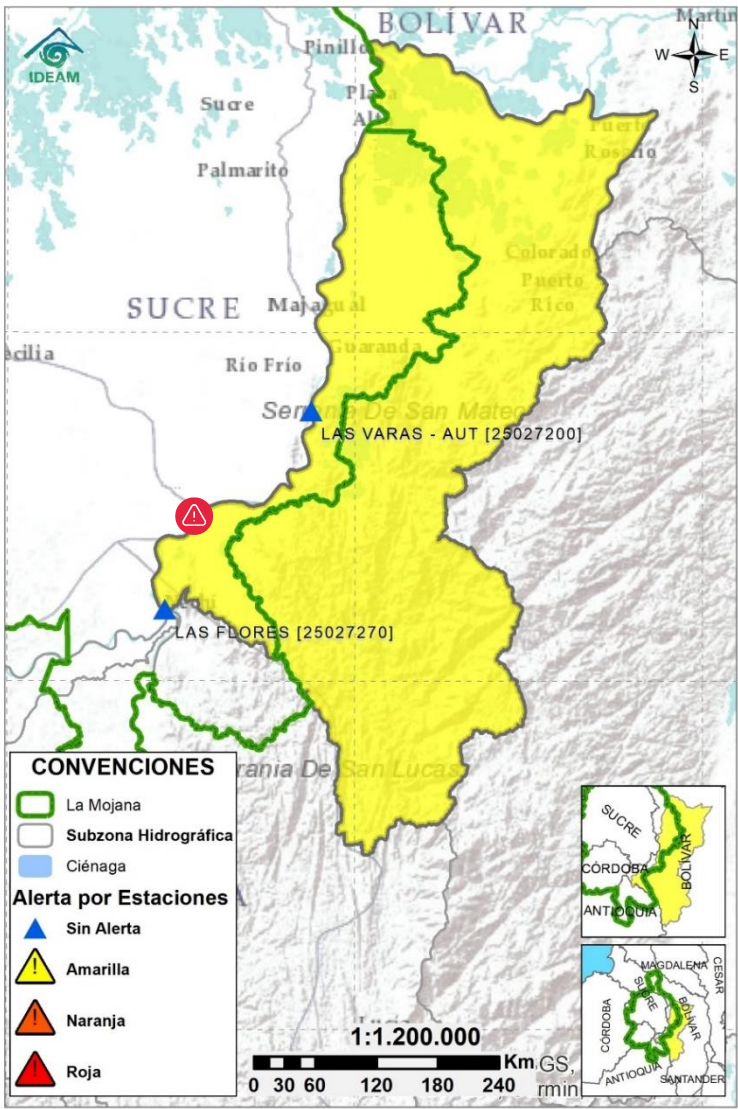
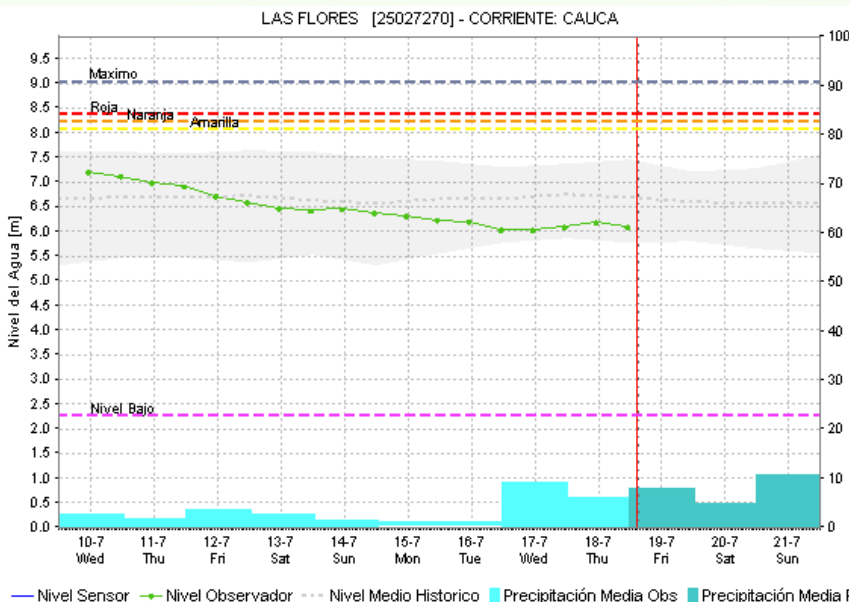
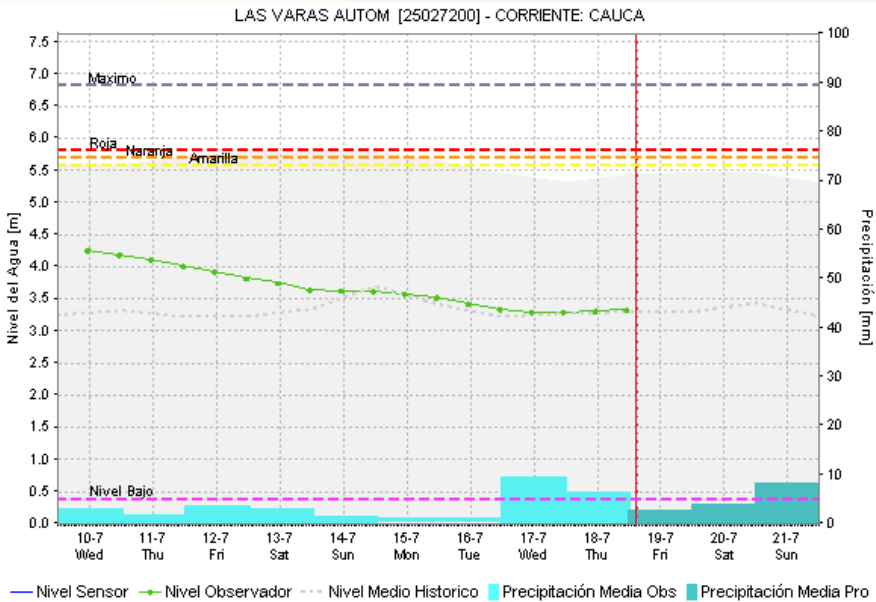
2.2.3 DIRECTOS AL BAJO CAUCA - CIÉNAGA LA RAYA ENTRE EL RÍO NECHÍ Y EL BRAZO DE LOBA

Subzona hidrográfica	Alerta	Descripción
Directos al bajo Cauca- Ciénaga La Raya entre el río Nechí y Brazo de Loba		Ligero Ascenso de niveles entre San Jacinto del Cauca y Pinillos, se prevé ascensos el fin de semana en los aportantes al río Cauca, como lo es, el río Caribona.
		Alerta puntual en el sector Caregato (San Jacinto del Cauca, Bolívar), por ingreso del río Cauca hacia el Bajo San Jorge.(06/05/2024).

3	Bajo Magdalena-Cauca - San Jorge	Directos al Bajo Cauca-ciénaga La Raya entre el río Nechí y Brazo de Loba	Niveles en ascenso	Ligero Ascenso de niveles entre San Jacinto del Cauca y Pinillos, se prevé ascensos el fin de semana en los aportantes al río Cauca, como lo es, el río Caribona.

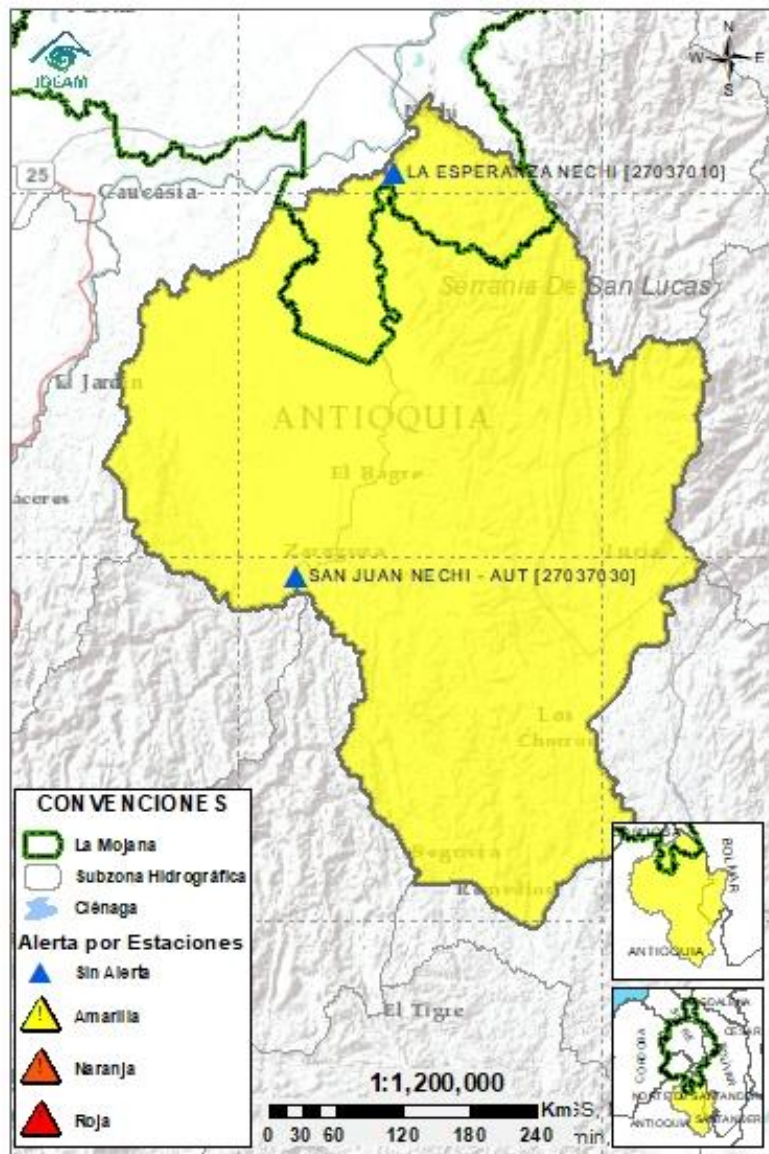
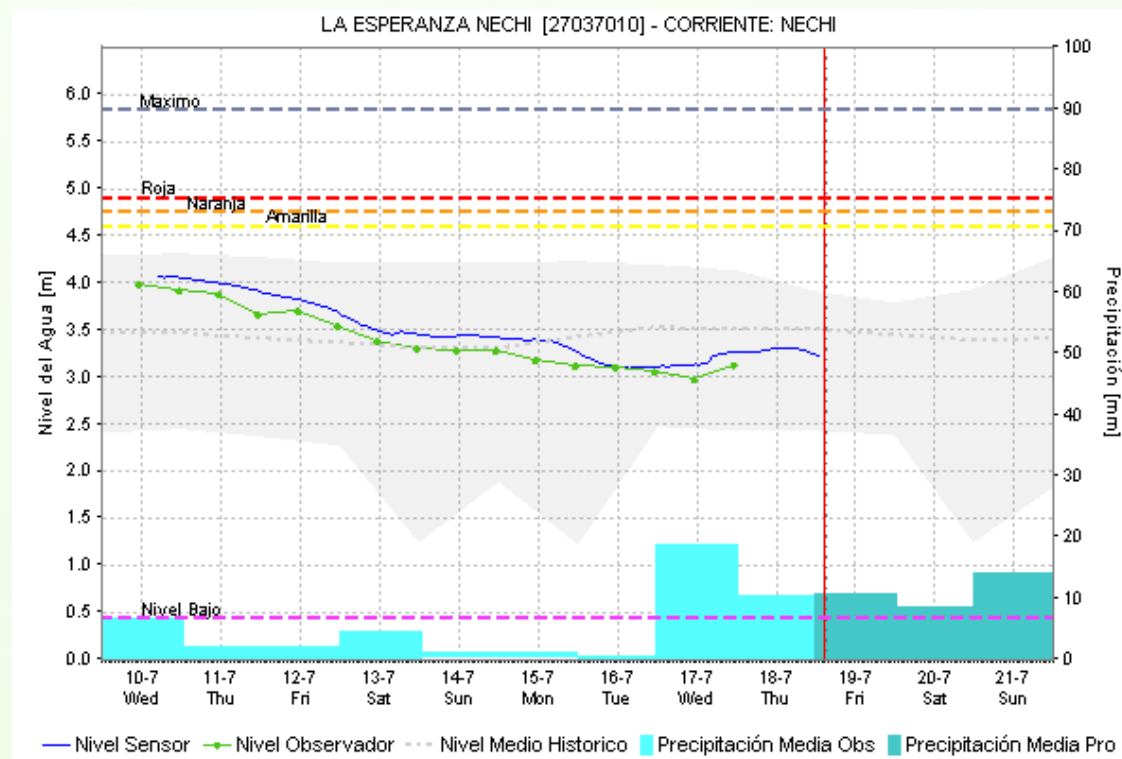
2.2.4 SUBZONA HIDROGRÁFICA DEL RÍO NECHÍ CUENCA BAJA

Subzona hidrográfica	Alerta	Descripción
Cuenca baja del río Nechí		Estabilización de niveles en el río Nechí, probabilidad de ascensos en sus aportantes.

4	Nechí	Bajo Nechí y Directos al Bajo Nechí	Niveles estables	Estabilización de niveles en el río Nechí, probabilidad de ascensos en sus aportantes.

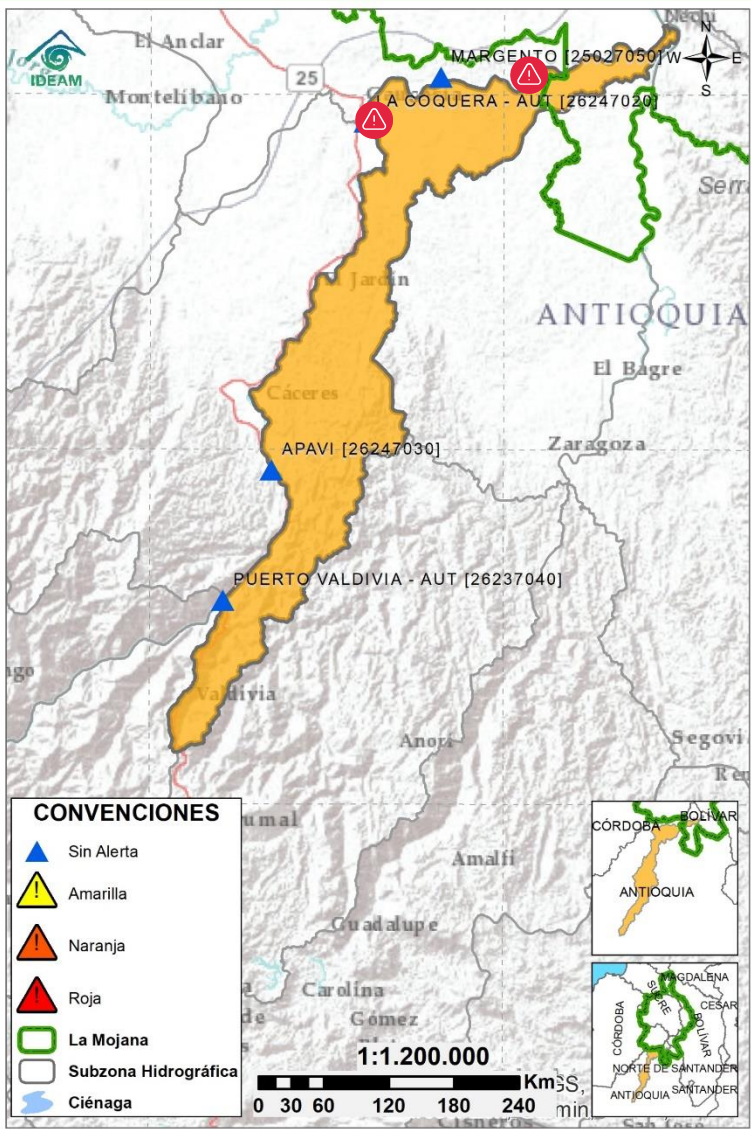
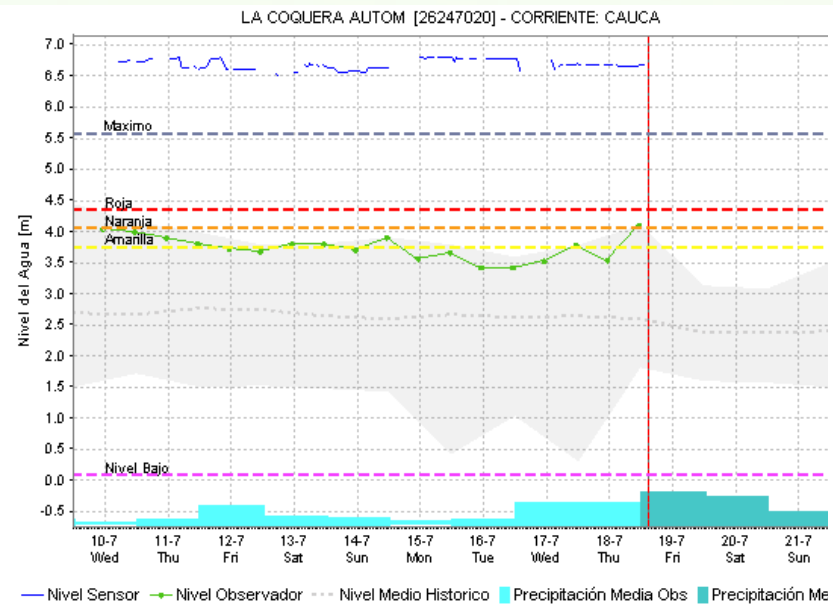
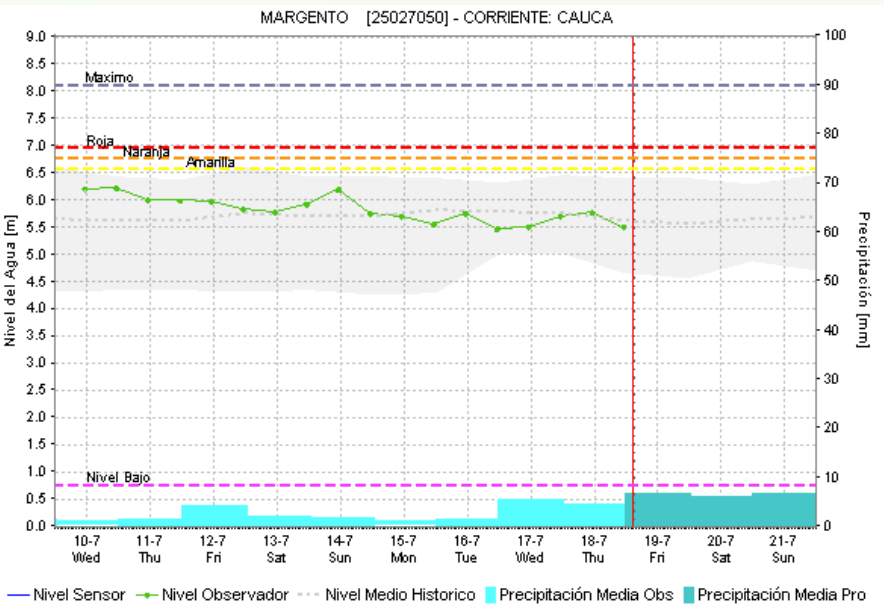
2.2.5 DIRECTOS AL CAUCA ENTRE PTO. VALDIVIA Y RÍO NECHÍ

Subzona hidrográfica	Alerta	Descripción
Directos al Cauca entre Puerto Valdivia y río Nechí		Ascenso de nivel en el río Cauca entre Caucasia y Nechí, afectaciones a la altura de Caucasia.
		Inundaciones en el centro poblado de Caucasia, debido a fuertes lluvias (18/07/2024).

5	Cauca	Directos al Cauca entre Puerto Valdivia y río Nechí	Niveles en ascenso	Ascenso de nivel en el río Cauca entre Caucasia y Nechí, afectaciones a la altura de Caucasia.
Sin alerta	6	Bajo Magdalena	Directos Bajo Magdalena entre El Banco y Plato	Niveles en descenso	Descensos de nivel en el Bajo Magdalena incluyendo los brazos de Loba y Mompós; se espera que persista esta tendencia los siguientes días.

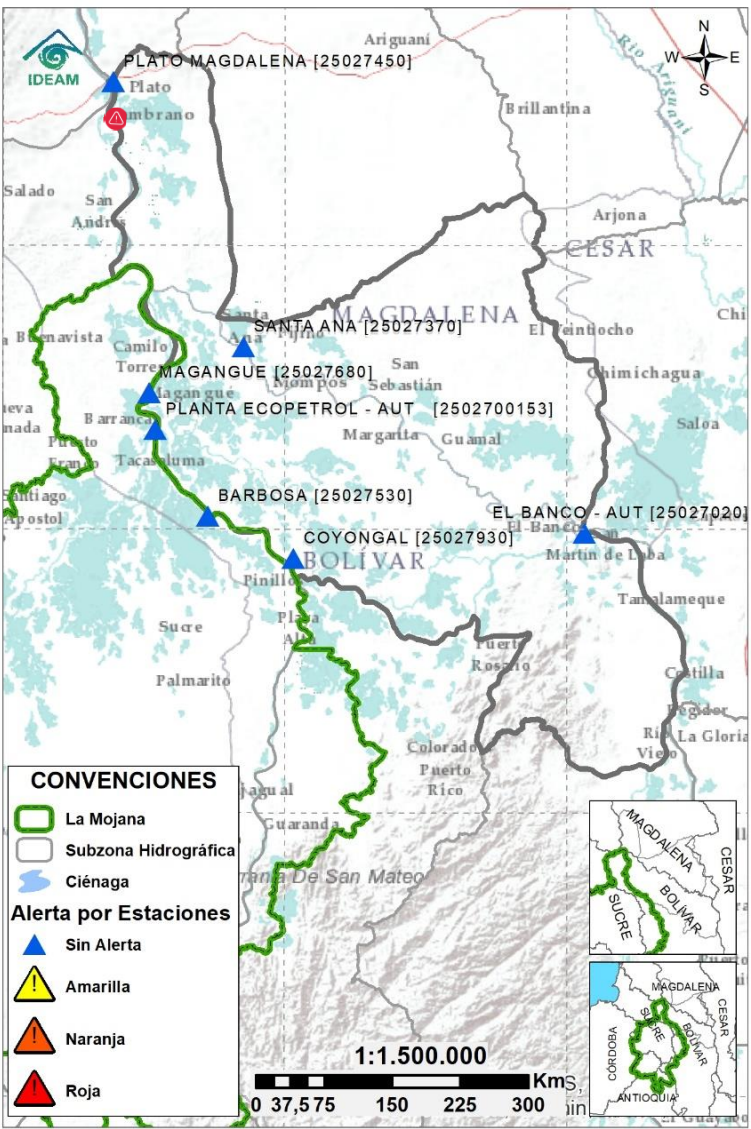
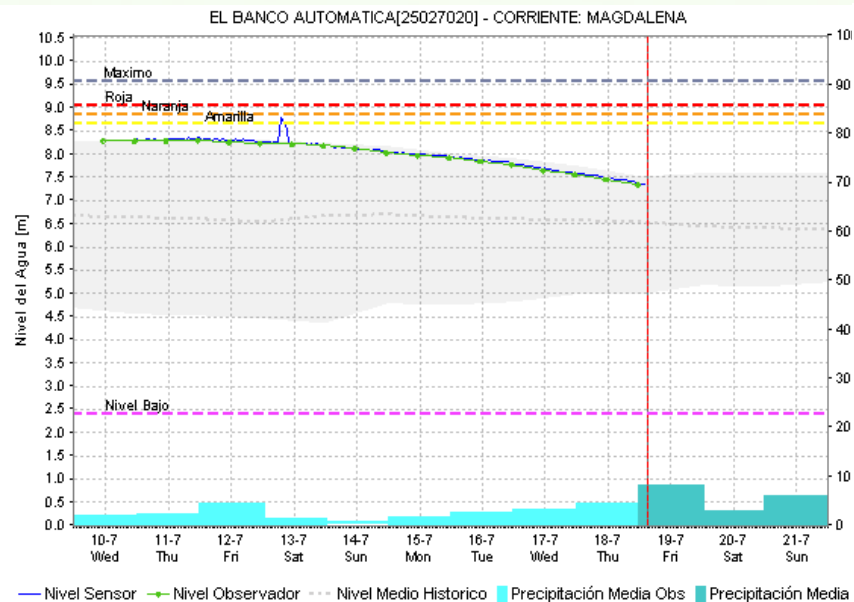
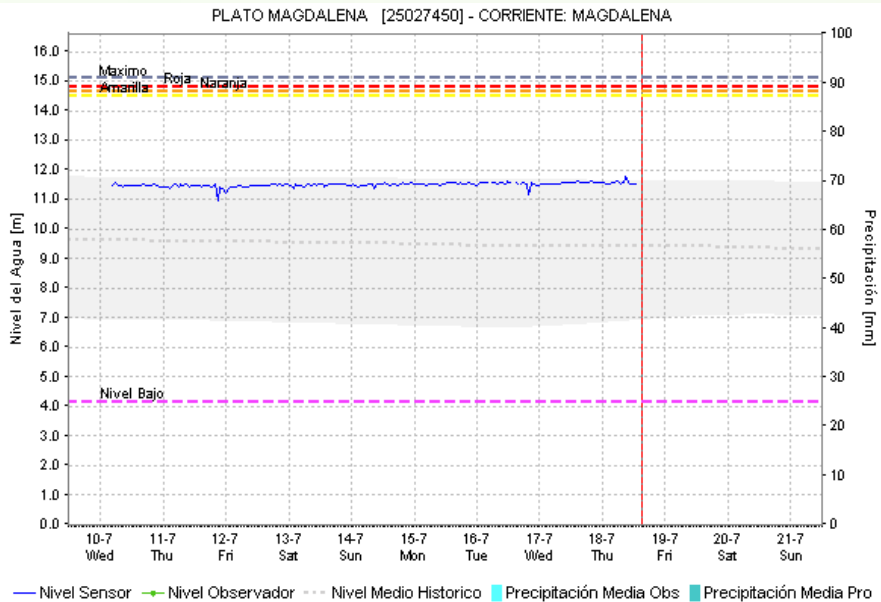
2.2.6 DIRECTOS AL BAJO MAGDALENA ENTRE EL BANCO Y EL PLATO

Subzona hidrográfica	Alerta	Descripción
Directos Bajo Magdalena entre el Banco y el Plato	Sin alerta	Descensos de nivel en el Bajo Magdalena incluyendo los brazos de Loba y Mompós; se espera que persista esta tendencia los siguientes días.
		Alerta Roja Puntual: Reporte de rompimiento del jarillón del rio Magdalena en Terrón Seco – San José del Purgatorio. (09/07/2024).
