BOLETÍN HIDROMETEOROLÓGICO DE LA MOJANA

San Marcos, Sucre 25 de junio de 2021

BOLETÍN No: 362

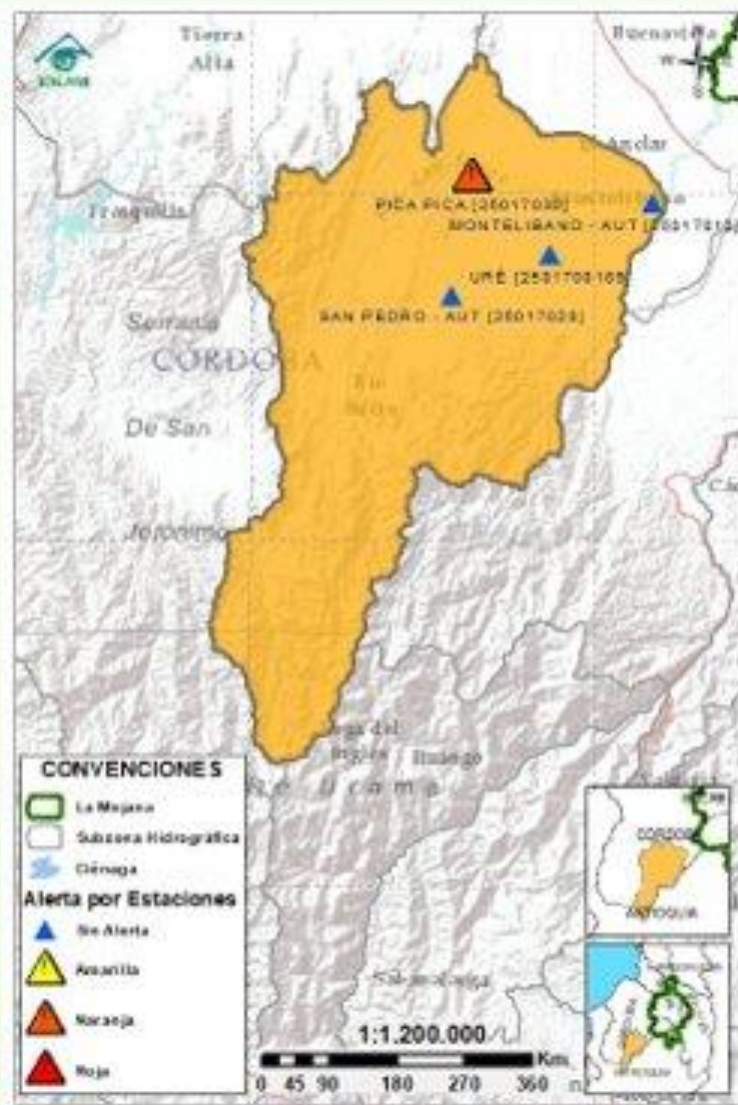
Cuenca alta
del río San
Jorge

Niveles en ascenso en la cuenca alta del río San Jorge, a la altura del municipio de San José de Uré; el 24/06/2021 se presentó desbordamiento que causó afectaciones en los corregimientos de Versalles y los barrios Rabo Largo, El Tolú, y Centro, por lo que se emite alerta roja puntual. De manera similar, se presenta ascenso de niveles en el cauce principal a la altura del corregimiento de Pica Pica y del casco urbano de Montelíbano, se espera que esta condición continúe durante las próximas horas. Para el fin de semana, posibilidad de nuevos incrementos especialmente en horas de la noche y madrugada.
