BOLETÍN HIDROMETEOROLÓGICO DE LA MOJANA

San Marcos, Sucre 06 de junio de 2022

BOLETÍN No: 600

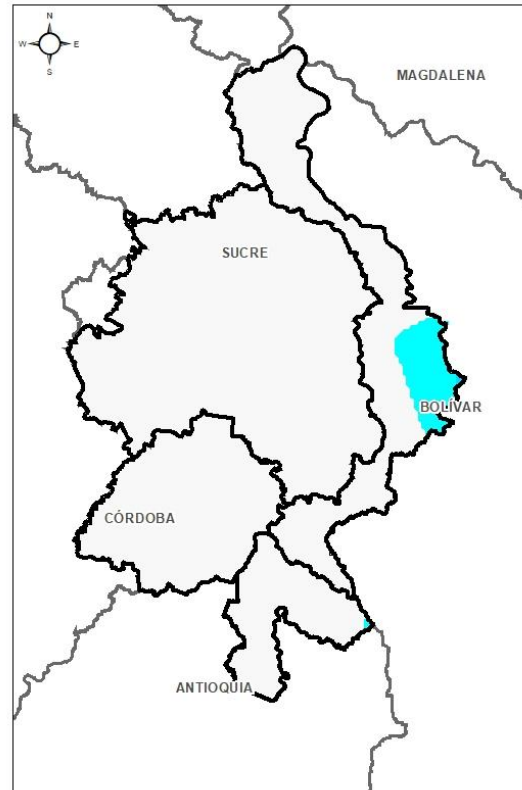
Precipitación acumulada
03/06/2022 (07:00) – 04/06/2022 (07:00).
Fuente: IDEAM

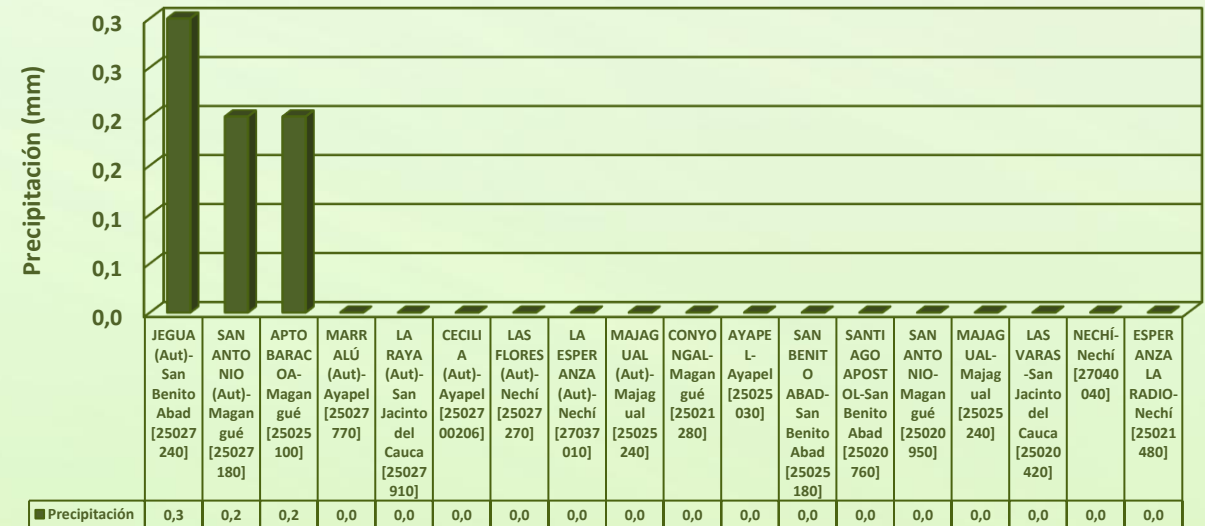
Lluvia Registrada el 03 Junio de 2022

Precipitación: durante la noche de ayer y madrugada de hoy se presentaron lluvias en gran parte del territorio mojanero.

Temperatura: se registró una temperatura máxima de 29,3°C el día 03 de junio a las 14:00 horas en el municipio de Ayapel, y una mínima de 24,2°C en la madrugada del 04 de junio.

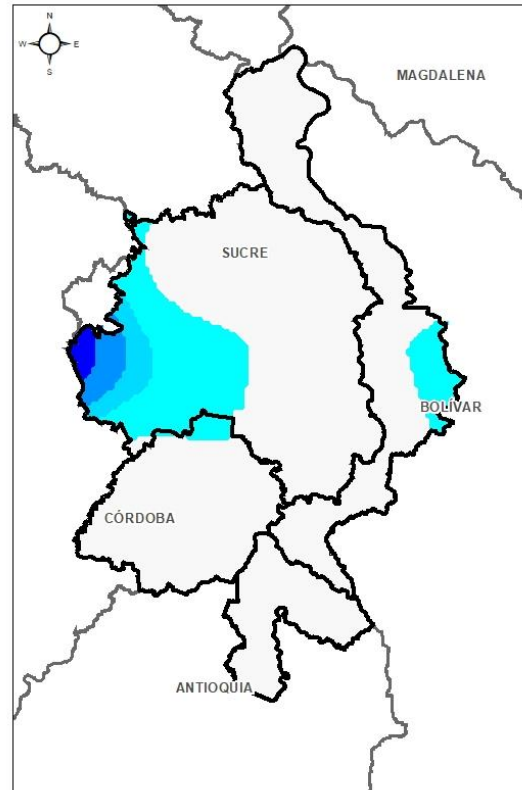
Precipitación acumulada
04/06/2022 (07:00) – 05/06/2022 (07:00).
Fuente: IDEAM

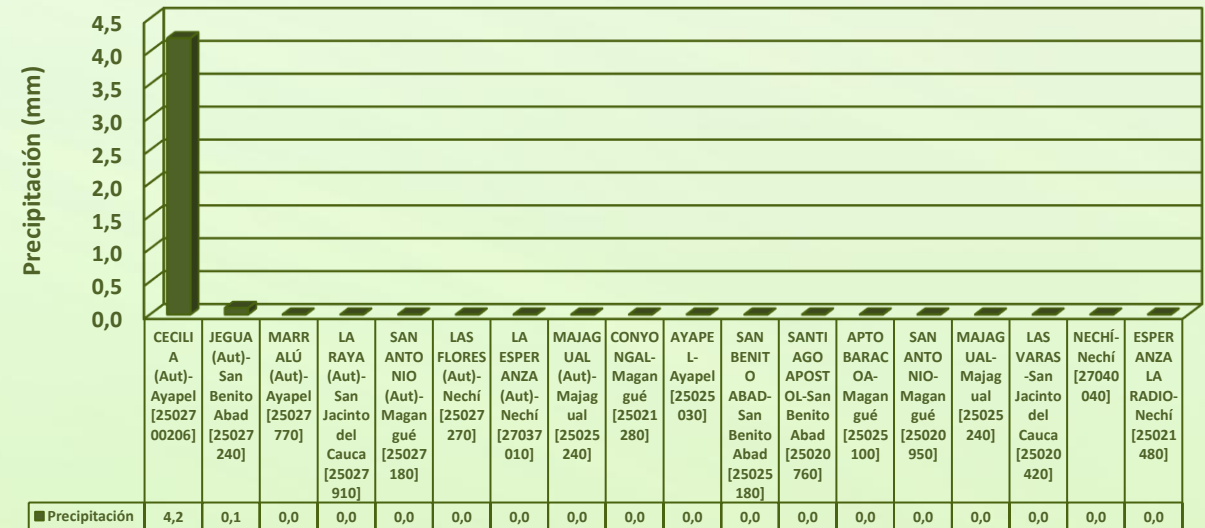
Lluvia Registrada el 04 Junio de 2022

Precipitación: durante la noche de ayer y madrugada de hoy se presentaron lluvias en gran parte del territorio mojanero.

Temperatura: se registró una temperatura máxima de 31,6°C el día 04 de junio a las 15:00 horas en el municipio de Ayapel, y una mínima de 24,3°C en la madrugada del 05 de junio.

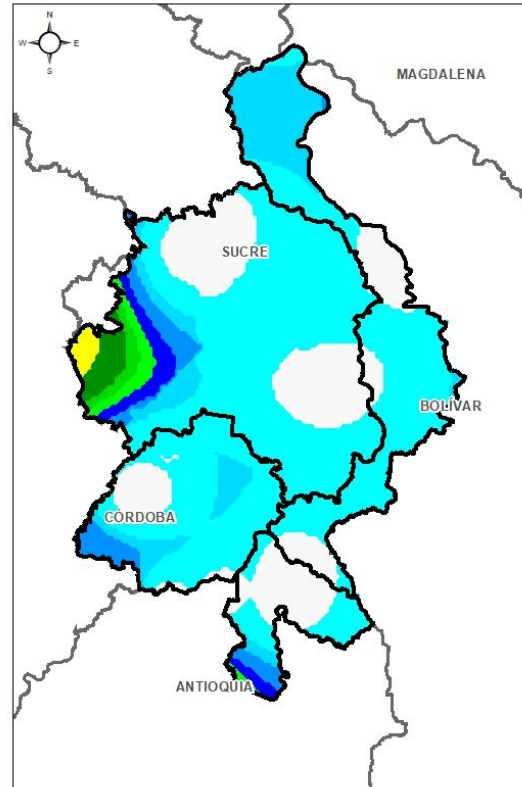
Precipitación acumulada
05/06/2022 (07:00) – 06/06/2022 (07:00).
Fuente: IDEAM

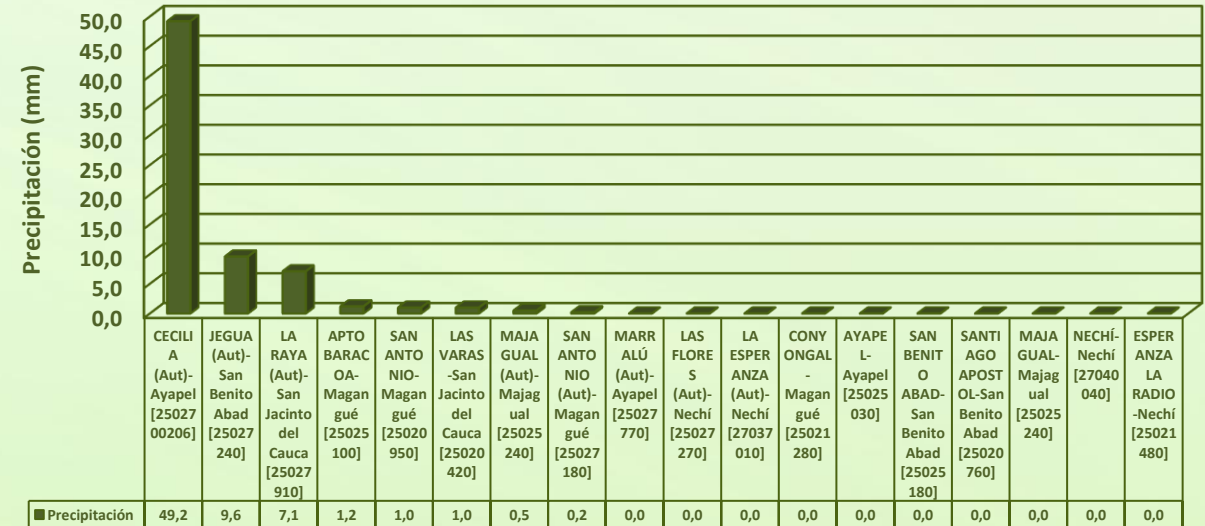
Lluvia Registrada el 05 Junio de 2022

Precipitación: luvias en la madrugada en sectores de los municipios de Magangué, Sucre (Sucre), San Benito Abad, Caimito, San Marcos, Guaranda, Majagual y Ayapel.

Temperatura: se registró una temperatura máxima de 33,6°C el día 05 de junio a las 14:00 horas en el municipio de Ayapel, y una mínima de 24,3°C en la madrugada del 06 de junio.

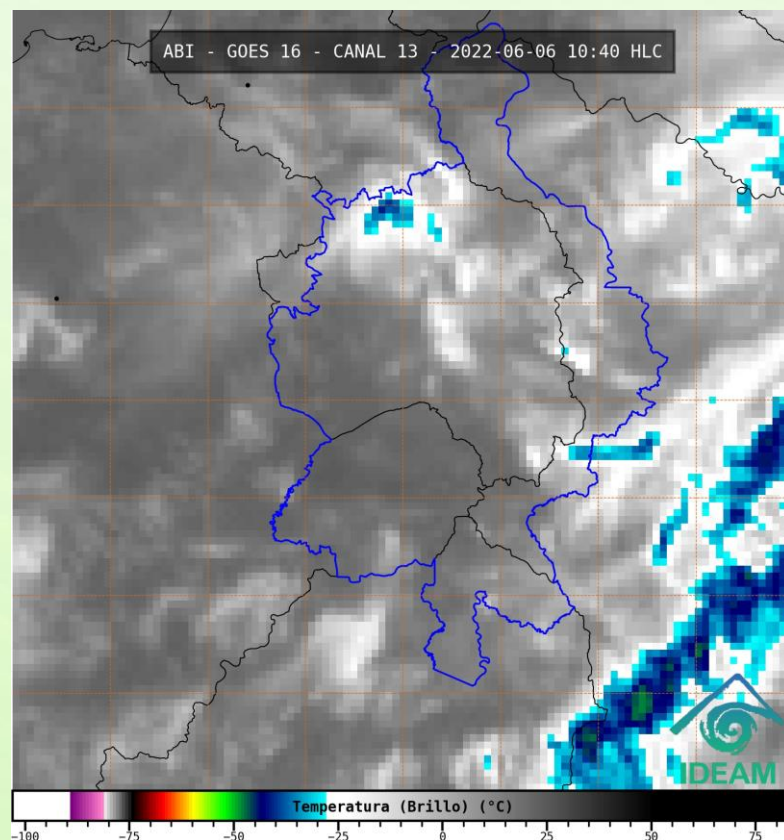
Imagen de satélite IR 10:40 HLC
Fuente: IDEAM

En las últimas horas se ha mantenido cielo parcialmente nublado, sin lluvias.

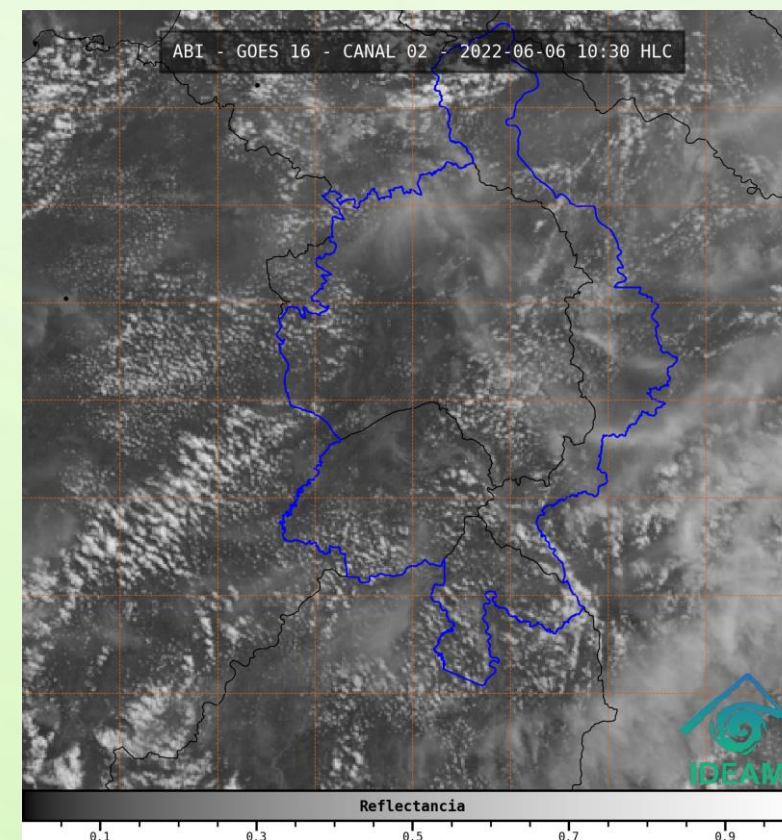
Imagen de satélite visible 10:30 HLC
Fuente: IDEAM

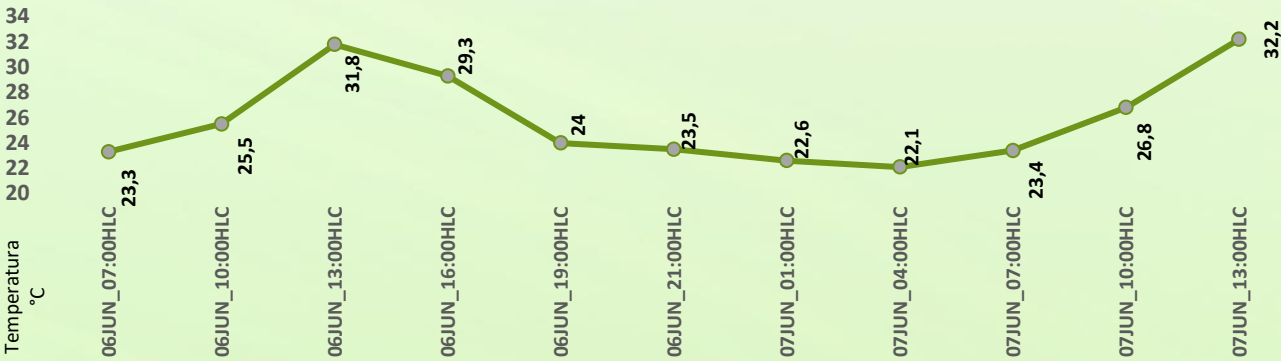
Pronóstico de temperaturas medias para los próximos 02 días

Temperatura: las temperaturas máximas oscilarán entre los 32°C y 33°C y las mínimas entre los 23°C y 25°C. Las sensaciones térmicas máximas estimadas oscilarán entre los 33°C y 35°C.

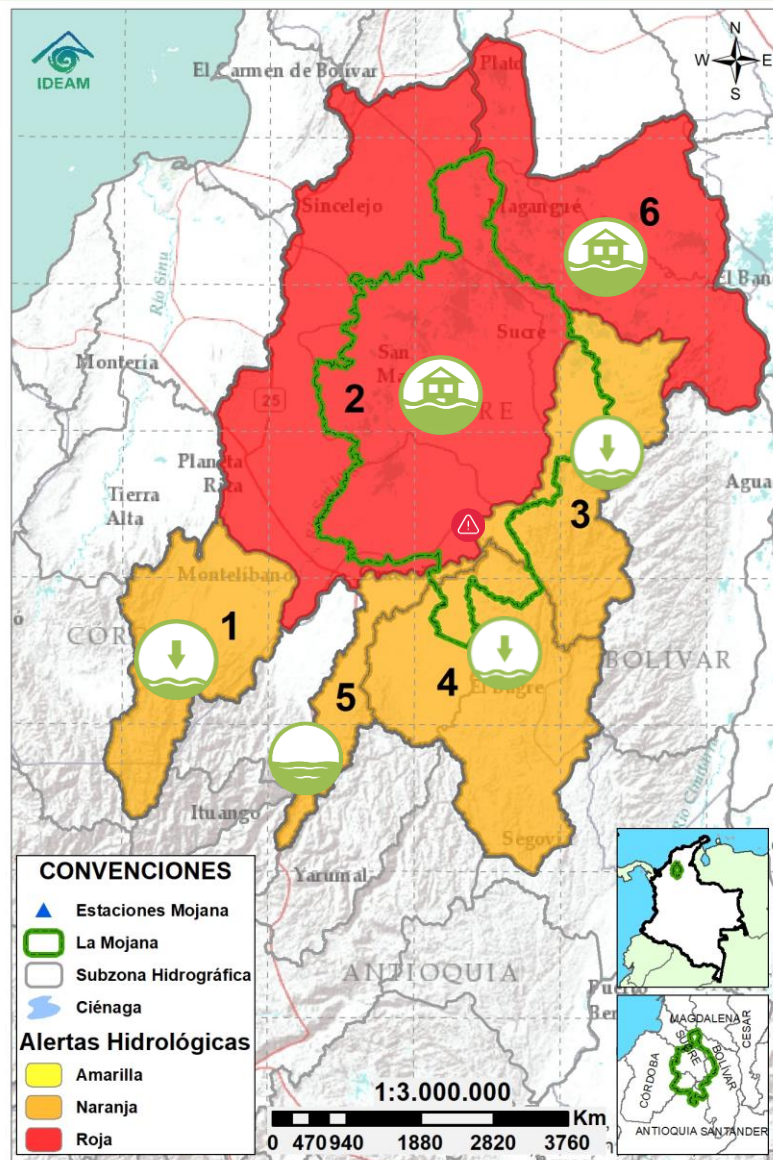
Condiciones hidrológicas antecedentes para el 05/06/2022

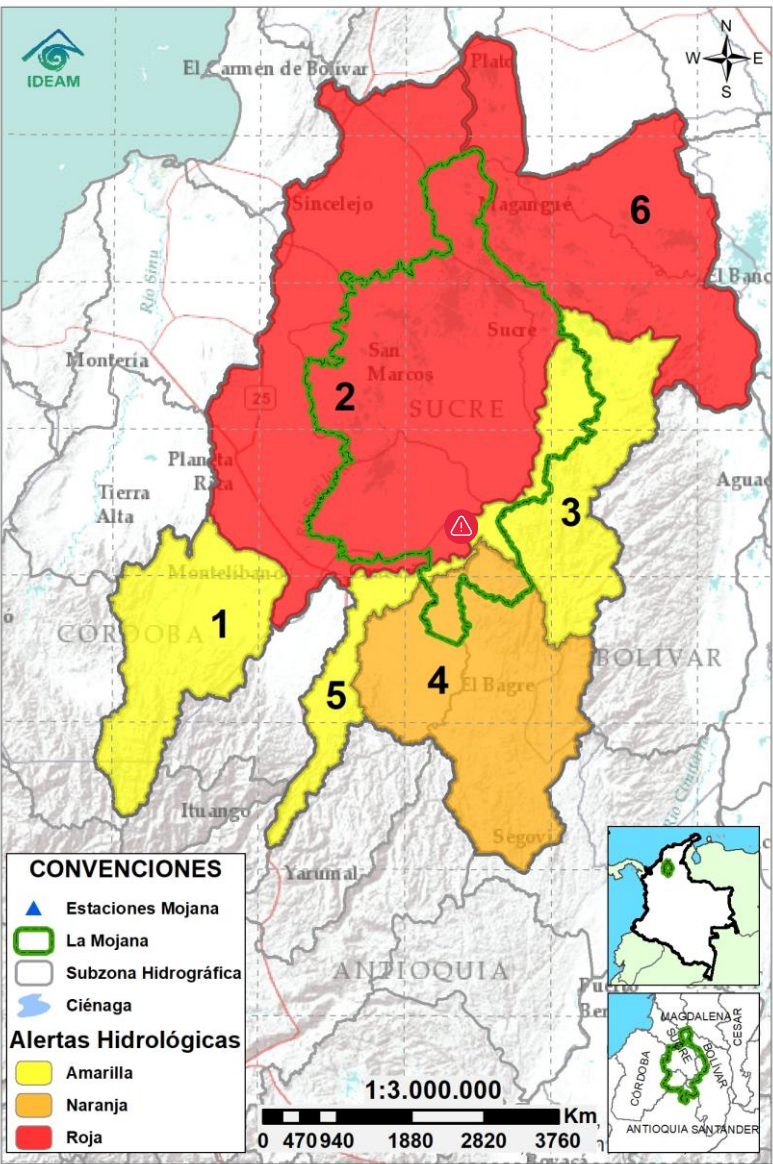
Descripción condiciones hidrológicas: alerta roja en el Bajo San Jorge, debido a: *i)* muy altos niveles desde San Marcos hasta la desembocadura, *ii)* persistencia de inundaciones en áreas de drenaje de los caños Rabón, San Matías, Viloría, Pancegüita y Mojana y *iii)* ingreso continuo del río Cauca a través de Caregato. Igualmente, se mantiene alerta roja en el Bajo Magdalena ante la persistencia de niveles muy altos entre El Banco y Plato.

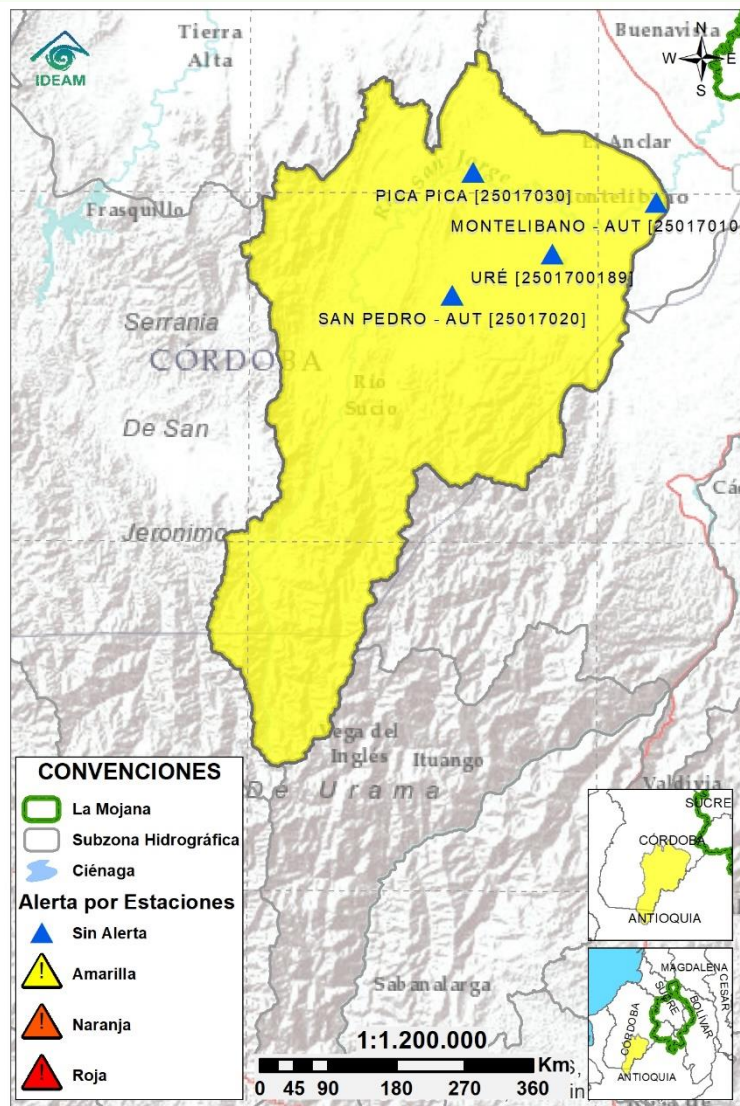
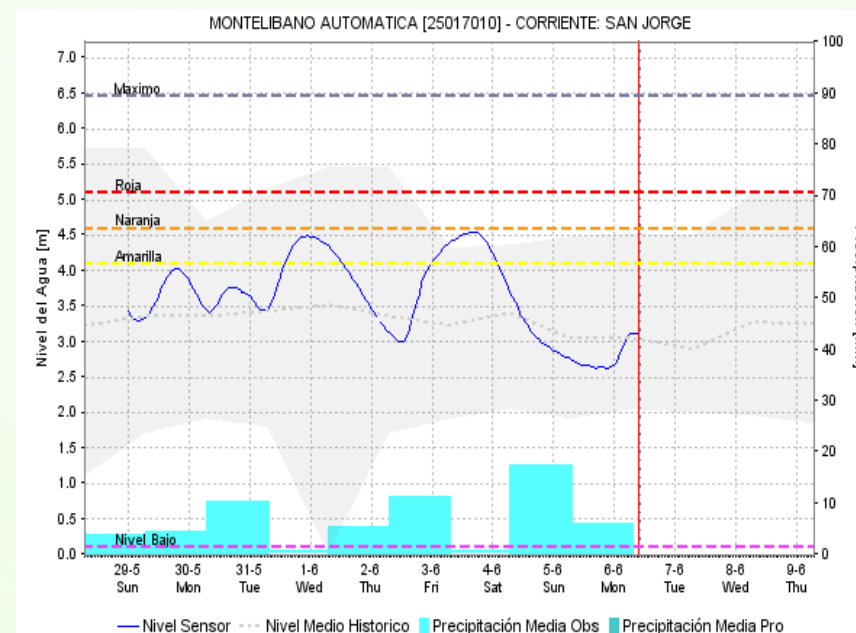
2.2.1 SUBZONA HIDROGRÁFICA DEL RÍO SAN JORGE CUENCA ALTA

Ascenso ligero del río San Jorge a la altura de Montelíbano. Se prevé que en las próximas horas comience a descender.

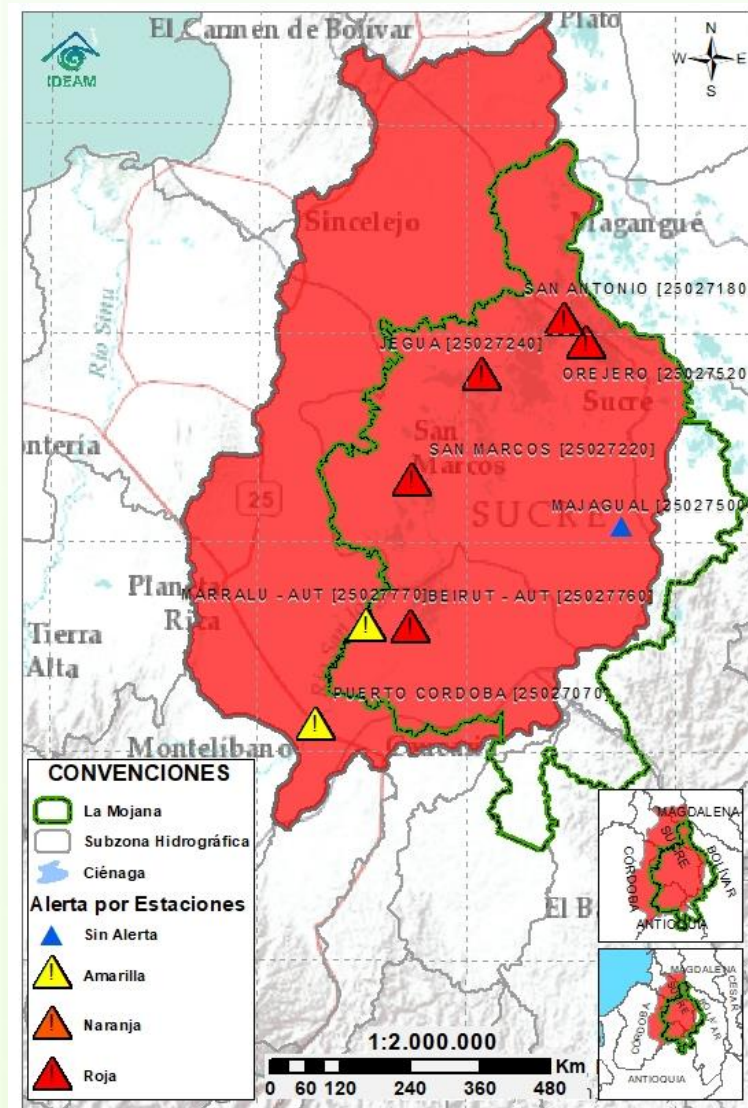
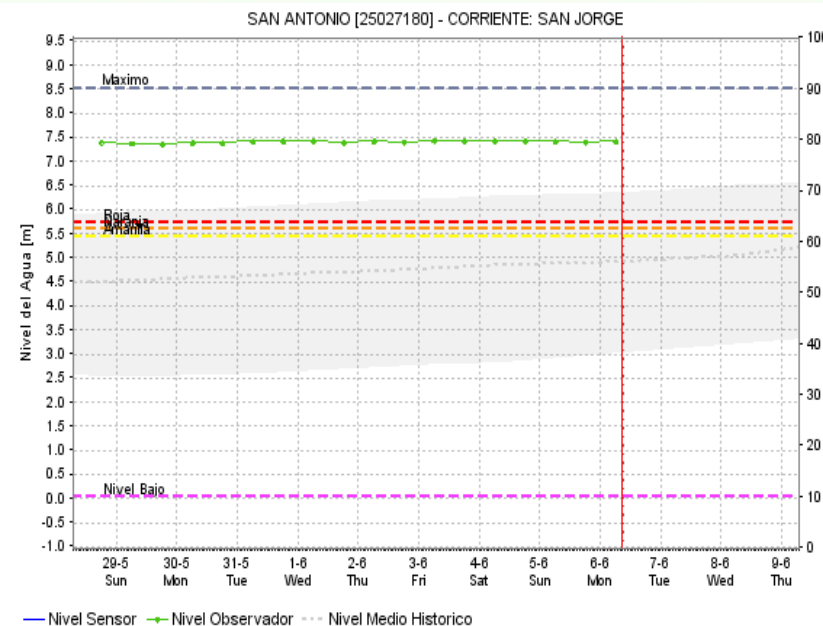
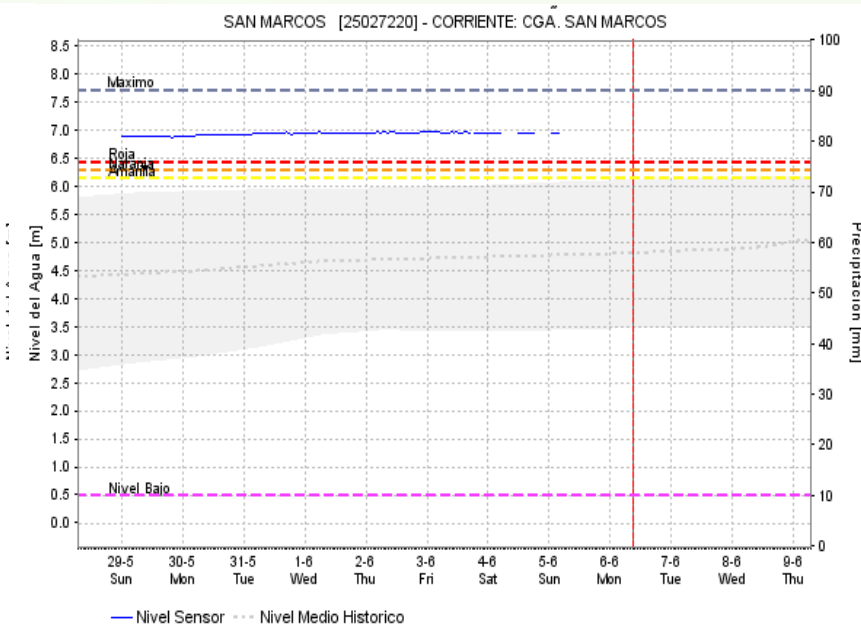
2.2.2 SUBZONA HIDROGRÁFICA DEL RÍO SAN JORGE CUENCA BAJA

Subzona hidrográfica	Alerta	Descripción
Cuenca baja del río San Jorge		<p>Predominio de niveles altos en condición estable en el río San Jorge, en el tramo San Marcos - desembocadura (en Magangué). Variaciones en el sistema de ciénagas y caños por lluvias locales.</p> <p>Se destaca la persistencia de inundaciones, debido a: <i>i</i>) ingreso del Cauca por el sector Caregato, drenando hacia los caños Gil, Rabón, San Matías y Viloria en los municipios de San Jacinto del Cauca (Bolívar), Ayapel (Córdoba), Guaranda y San Benito Abad (Sucre), <i>ii</i>) muy altos niveles en el río San Jorge (San Marcos-Magangué), así como en caños Mojana y Pancegüita (Sucre) y sistema de ciénagas asociado y <i>iii</i>) efecto de remanso del Brazo de Loba en la desembocadura del río Cauca generando incremento del río y del sistema de ciénagas asociado.</p>

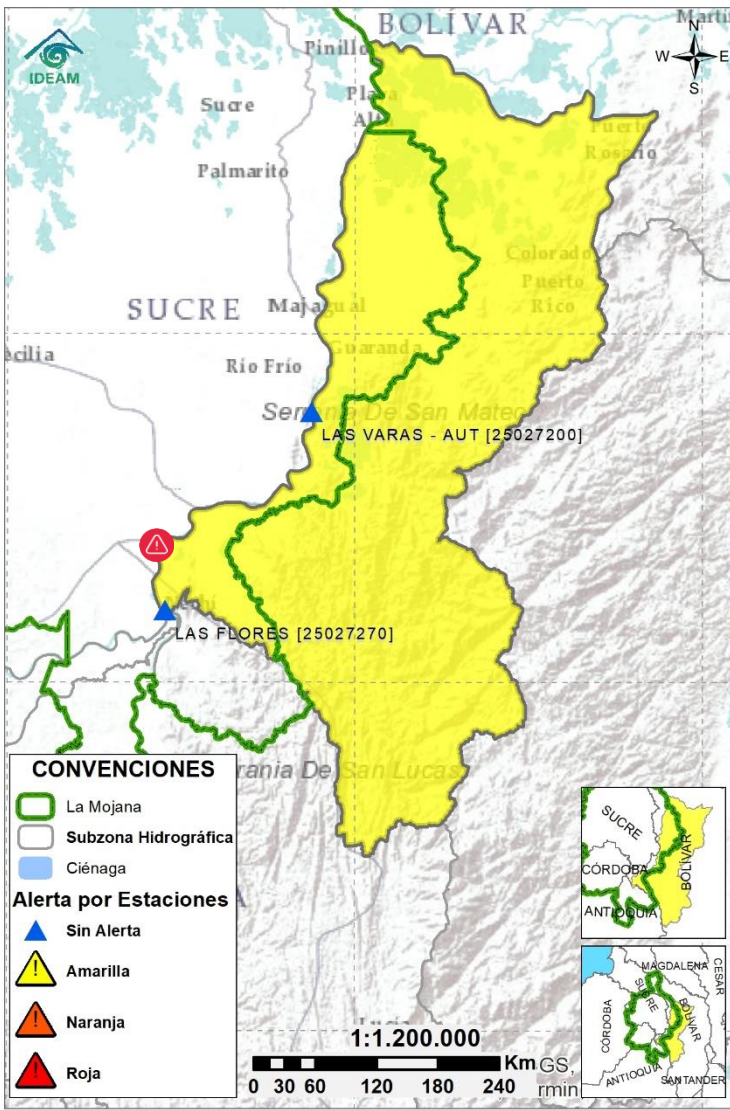
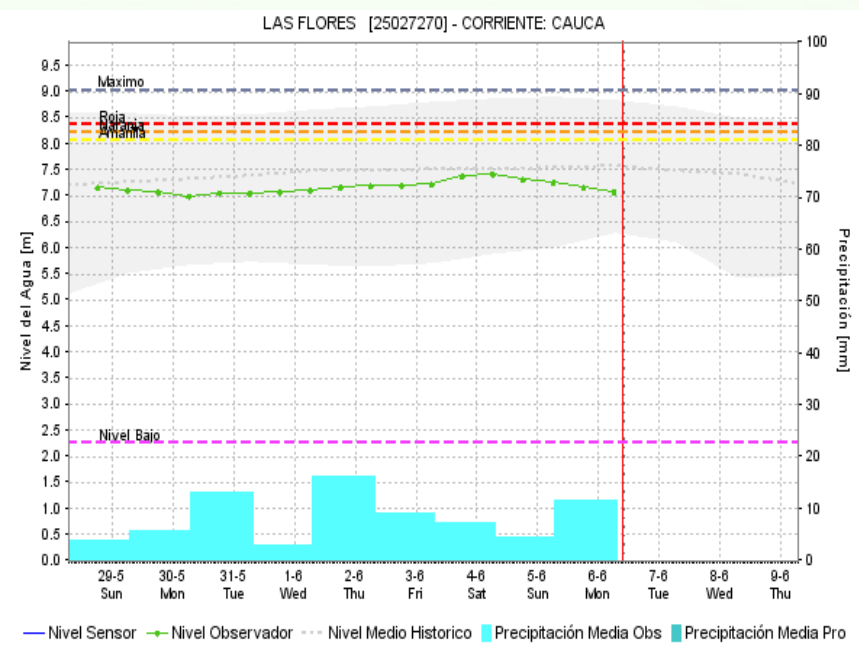
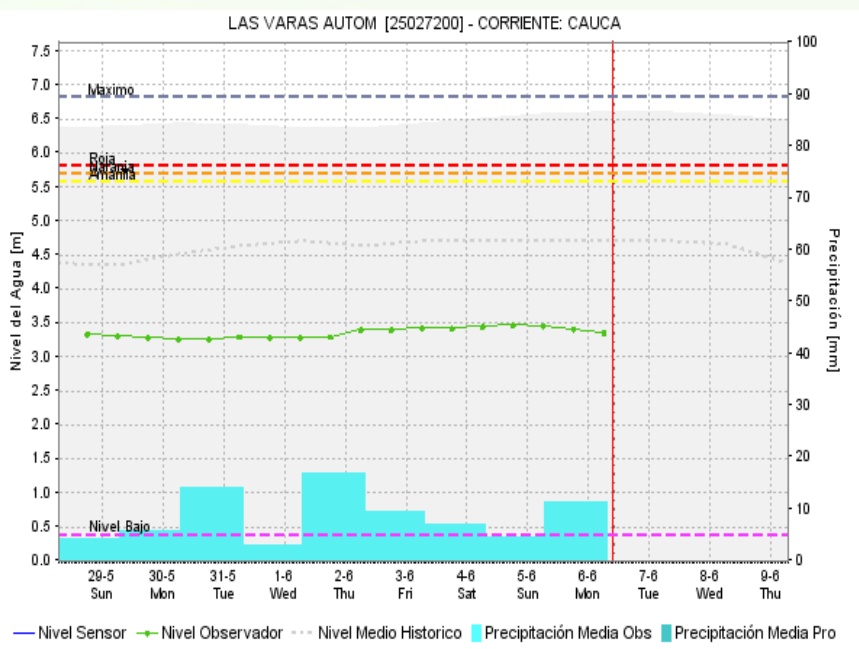
2.2.3 DIRECTOS AL BAJO CAUCA - CIÉNAGA LA RAYA ENTRE EL RÍO NECHÍ Y EL BRAZO DE LOBA

Subzona hidrográfica	Alerta	Descripción
Directos al bajo Cauca- Ciénaga La Raya entre el río Nechí y Brazo de Loba		Descenso ligero del río Cauca en el tramo Nechí-Achí. Persistencia de altos niveles en el tramo norte de Achí-Pinillos.
		Alerta roja puntual sobre el Bajo Cauca en el sector Cara de Gato (San Jacinto del Cauca -Bolívar), por persistencia del transvase de caudal hacia el Bajo San Jorge. Nota (27/08/2021): rompimiento del dique marginal del río Cauca en el sector Cara de Gato, generando ingreso de agua hacia el Bajo San Jorge. Emergencia activa hasta la fecha.

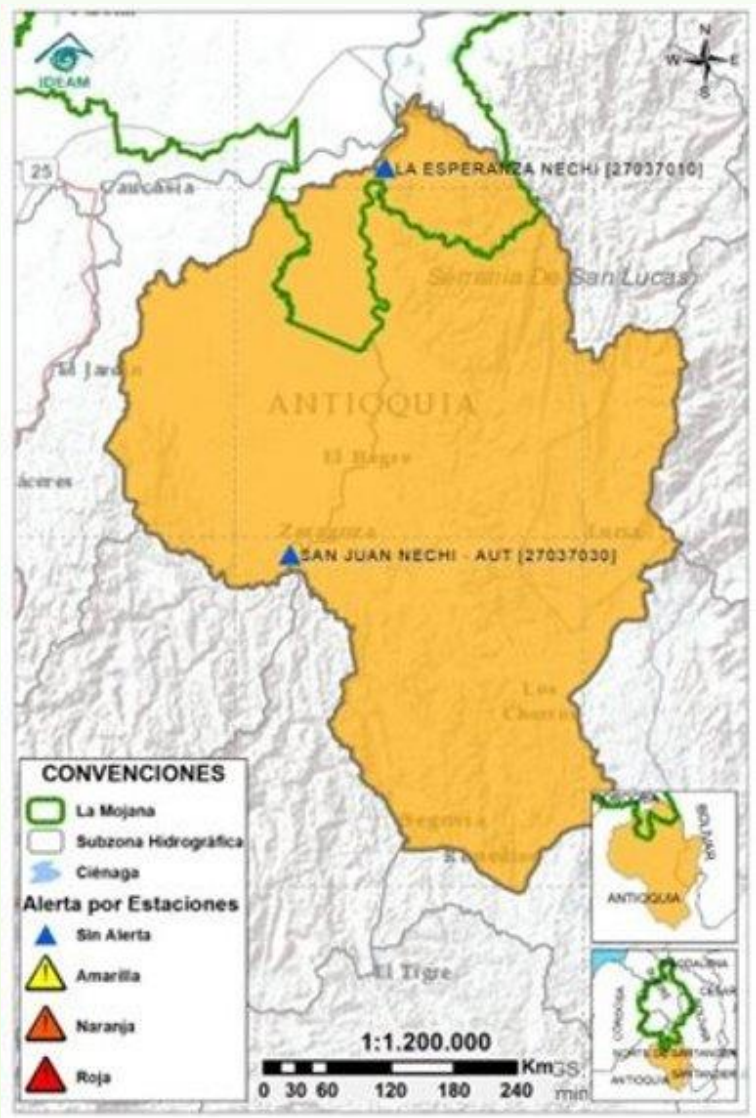
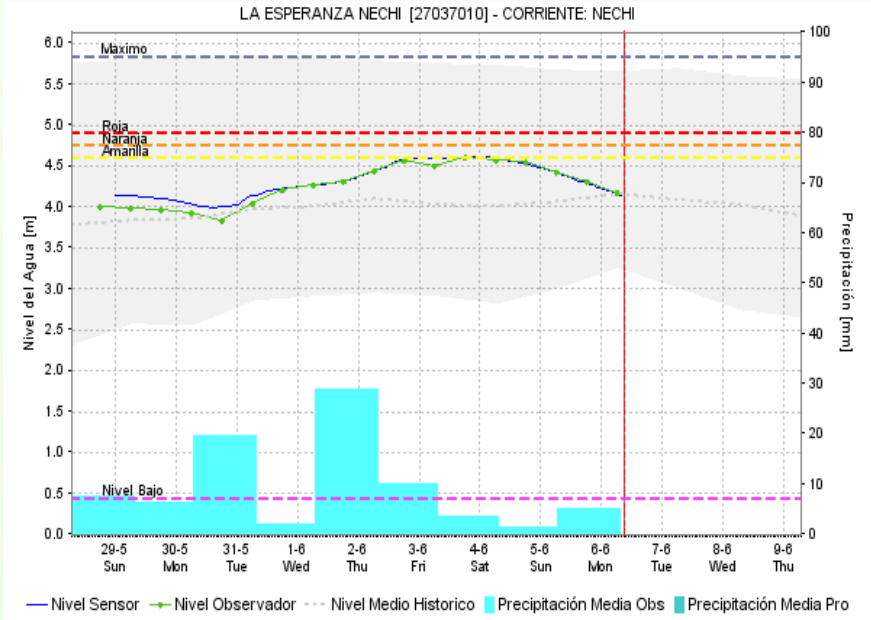
2.2.4 SUBZONA HIDROGRÁFICA DEL RÍO NECHÍ CUENCA BAJA

Subzona hidrográfica	Alerta	Descripción
Cuenca baja del río Nechí		Descenso del Bajo Nechí, condición que se espera continúe durante las próximas horas. No se descartan incrementos en sus aportantes con atención al municipio de El Bagre.

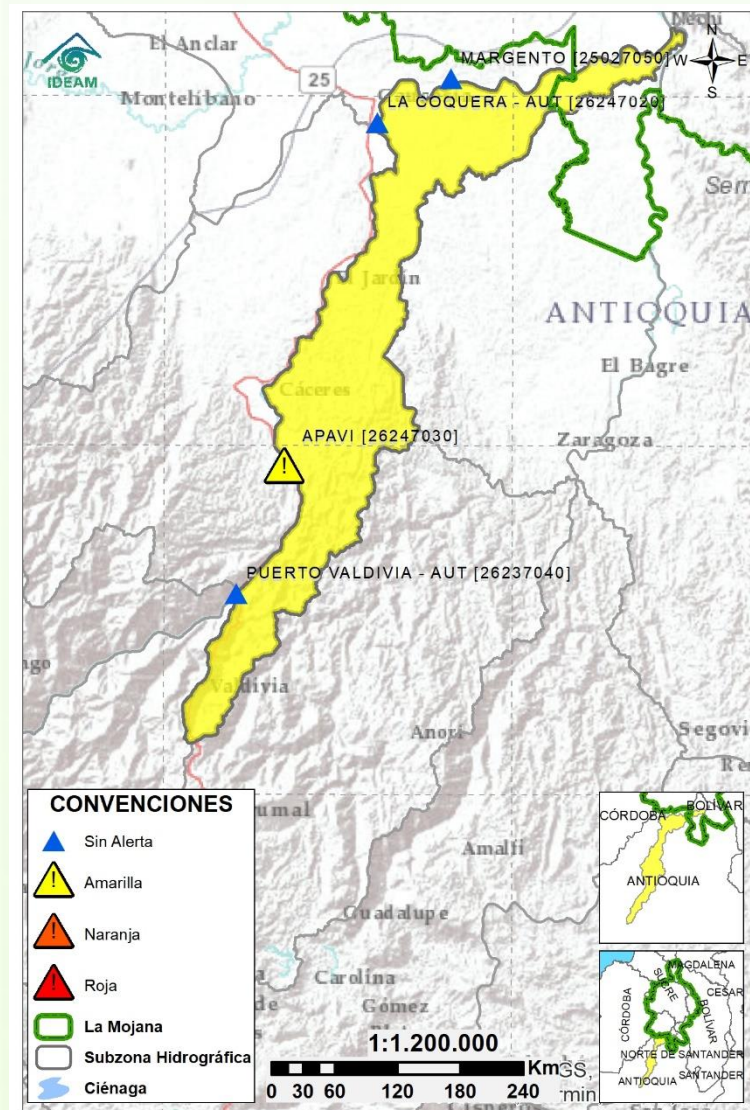
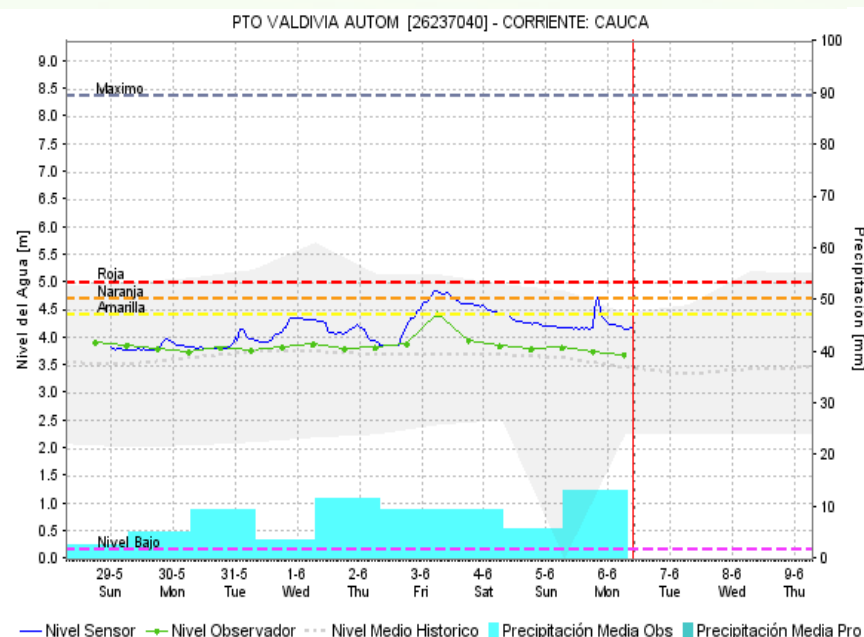
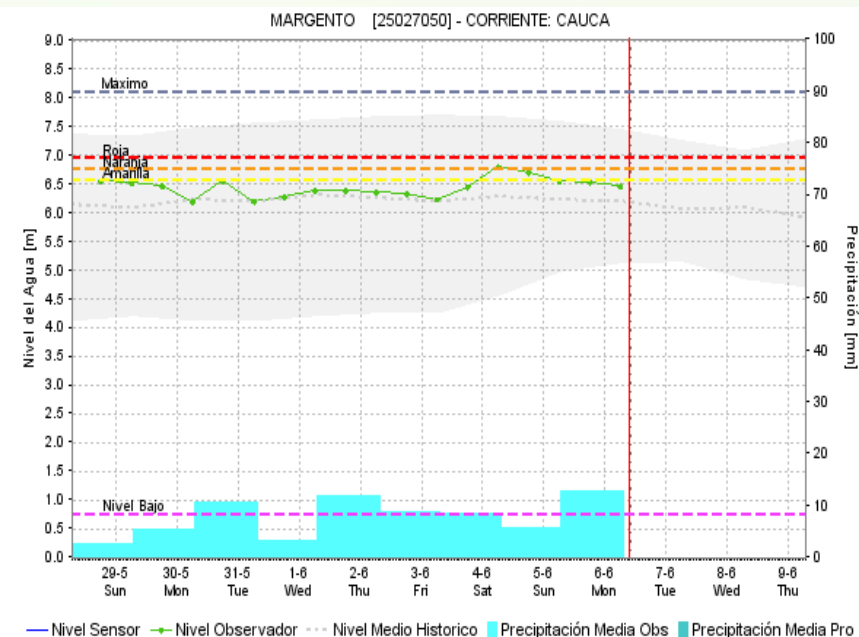
2.2.5 DIRECTOS AL CAUCA ENTRE PTO. VALDIVIA Y RÍO NECHÍ

Subzona hidrográfica	Alerta	Descripción
Directos al Cauca entre Pto. Valdivia y río Nechí		Predominio de niveles estables con ligeras variaciones en el tramo Valdivia-Caucasia, condición predominante a lo largo del día.

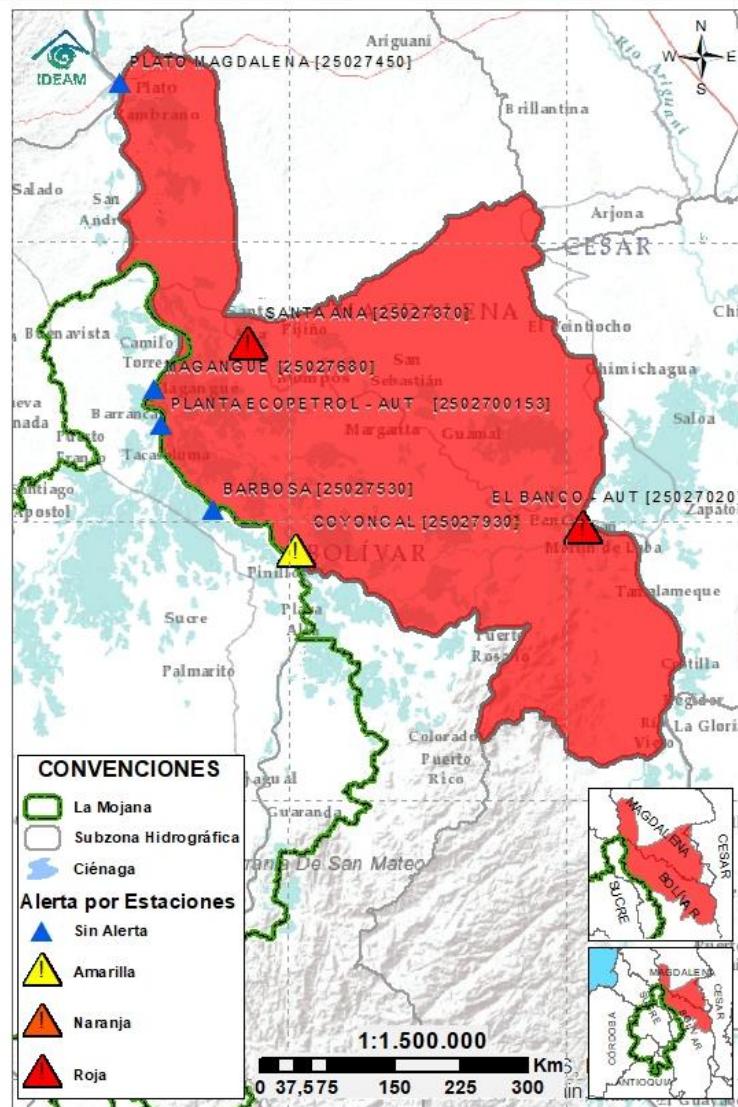
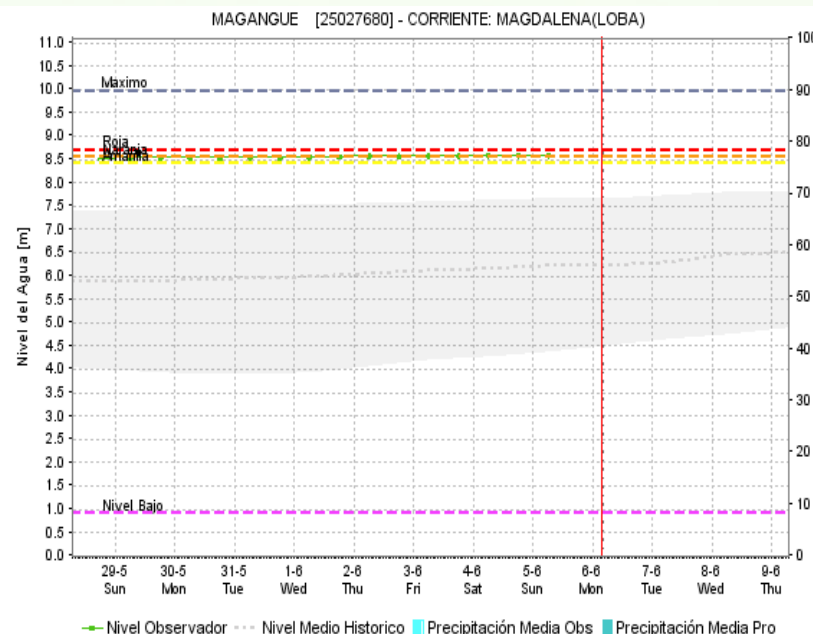
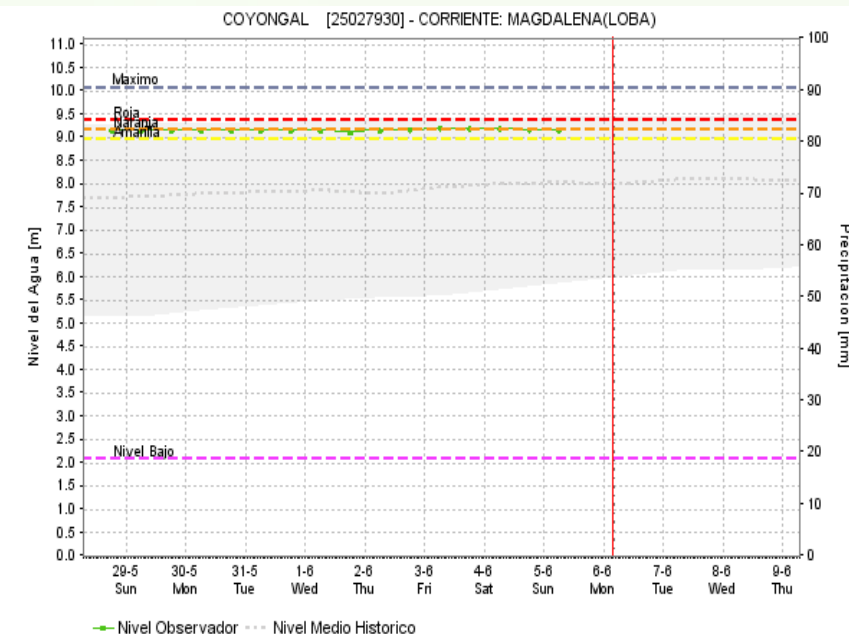
2.2.6 DIRECTOS AL BAJO MAGDALENA ENTRE EL BANCO Y EL PLATO

Niveles altos en el río Magdalena a la altura del Banco (zona con inundaciones), así como en el Brazo de Loba (El Banco San Martín de Loba, Hatillo de Loba, Barranco de Loba y Pinillos), y en el Brazo de Mompós (municipios de Guamal, San Sebastián de Buenavista, Mompós, San Zenón, Talaigua Nuevo, Santa Ana y Santa Bárbara de Pinto). Durante el día, se prevé que se mantengan las condiciones hidrológicas descritas. Especial atención en los municipios de El Banco, Magangué y Santa Ana.
