BOLETÍN HIDROMETEOROLÓGICO DE LA MOJANA

San Marcos, Sucre 09 de junio de 2022

BOLETÍN No: 603

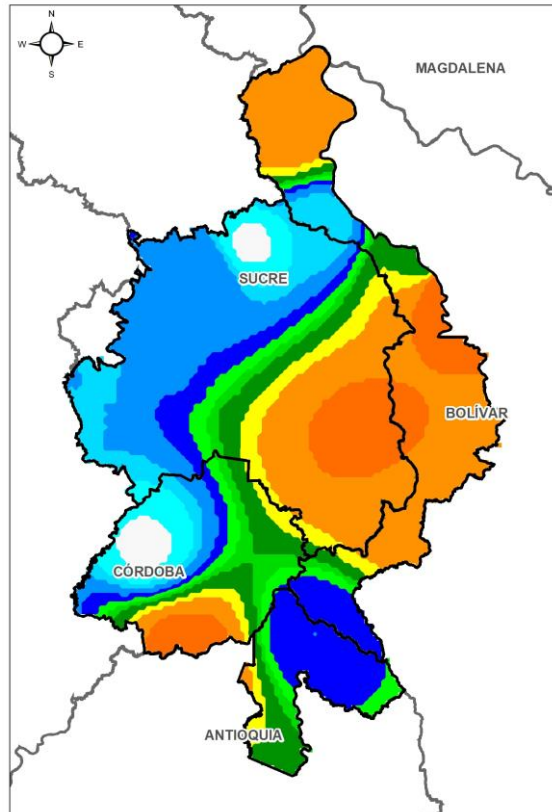
Precipitación acumulada
08/06/2022 (07:00) – 09/06/2022 (07:00).
Fuente: IDEAM

Precipitación: predominaron condiciones secas durante la tarde y en horas de la noche y madrugada se dieron lluvias en amplios sectores de la región especialmente al sur oriente.

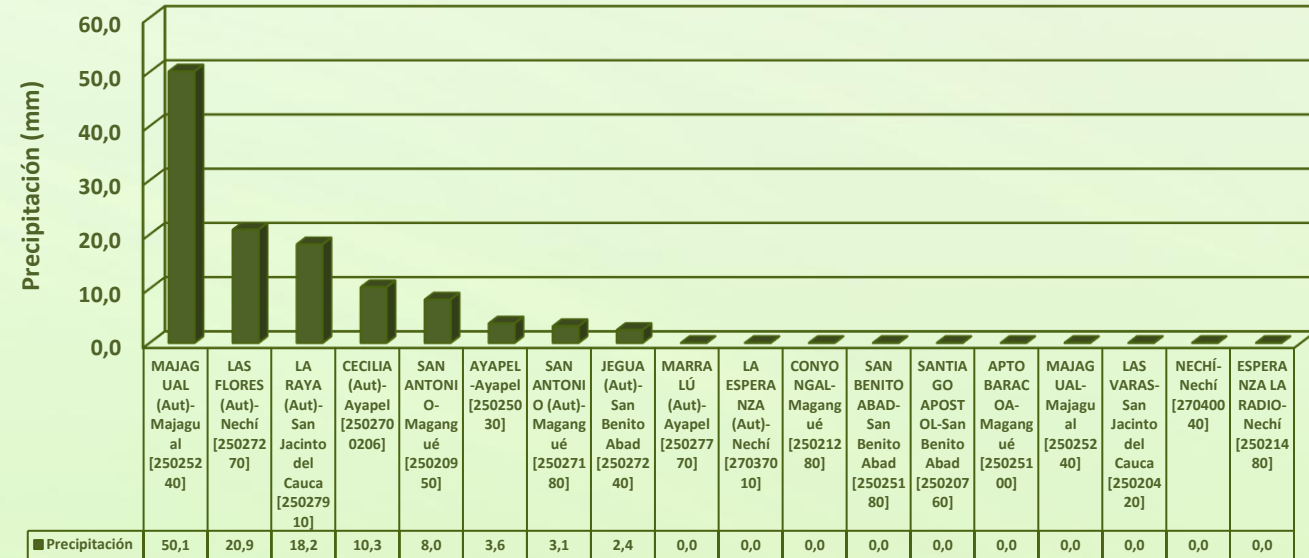
Lluvia Registrada el 08 Junio de 2022

Temperatura: se registró una temperatura máxima de 34,3°C el día 08 de junio a las 16:00 horas en el municipio de Ayapel, y una mínima de 23,7°C en la madrugada del 09 de junio.

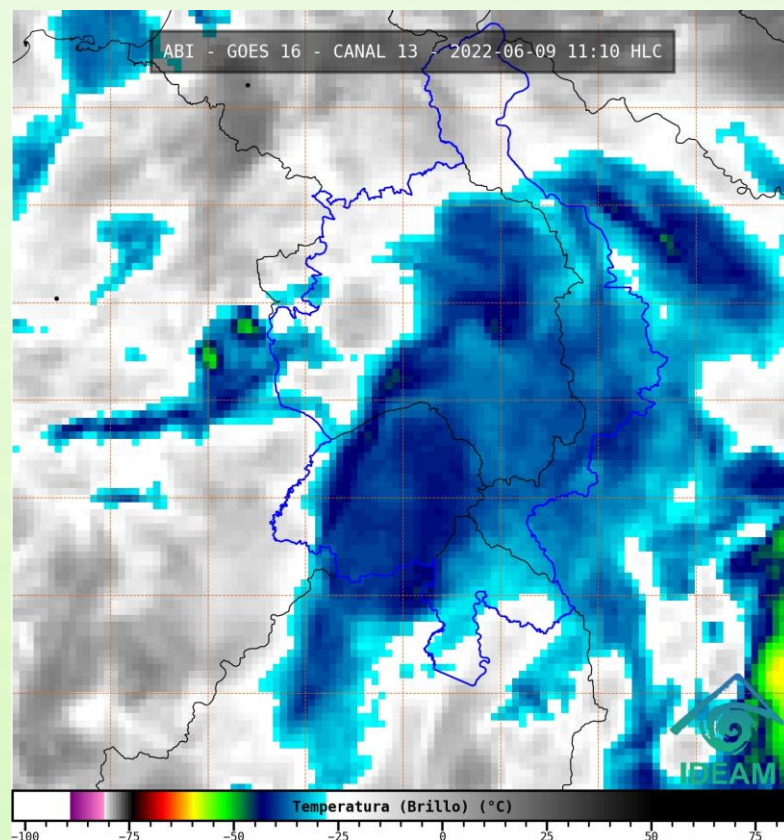
Imagen de satélite IR 11:10 HLC
Fuente: IDEAM

En las últimas horas se han dado lluvias en amplios sectores del territorio

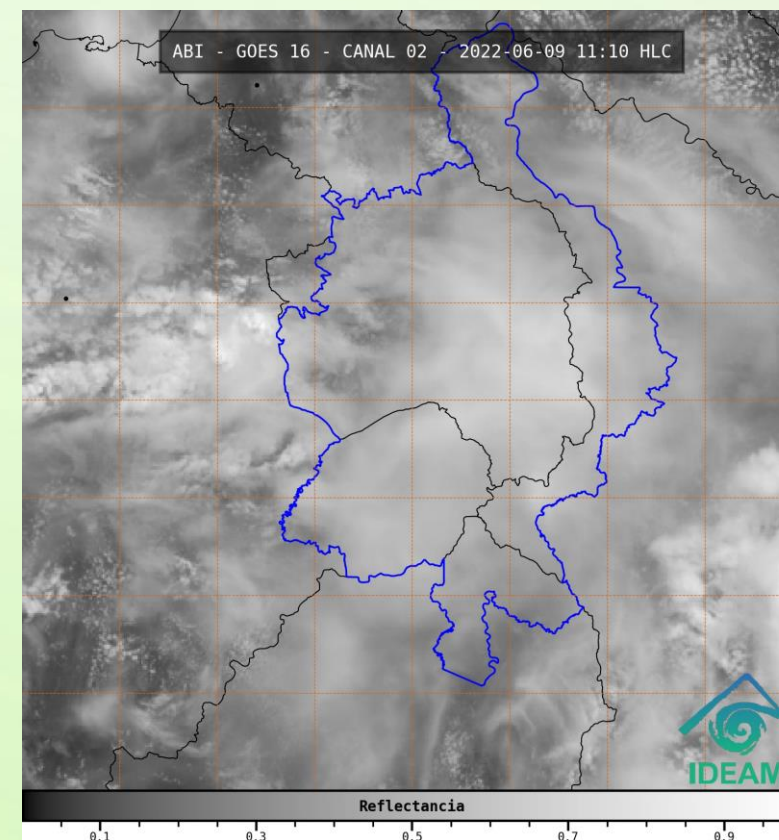
Imagen de satélite visible 11:10 HLC
Fuente: IDEAM

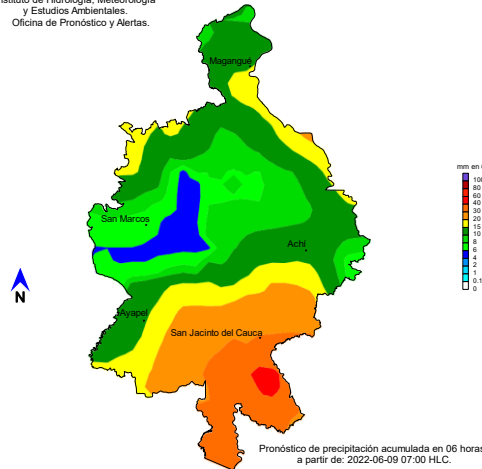
ACUMULADO DEL 09 AL 10 DE JUNIO

Precipitación: tendremos una tarde seca y una noche y madrugada con lluvias sobre los municipios de Ayapel, Nechí, San Jacinto del Cauca, Guaranda y Majagual principalmente.

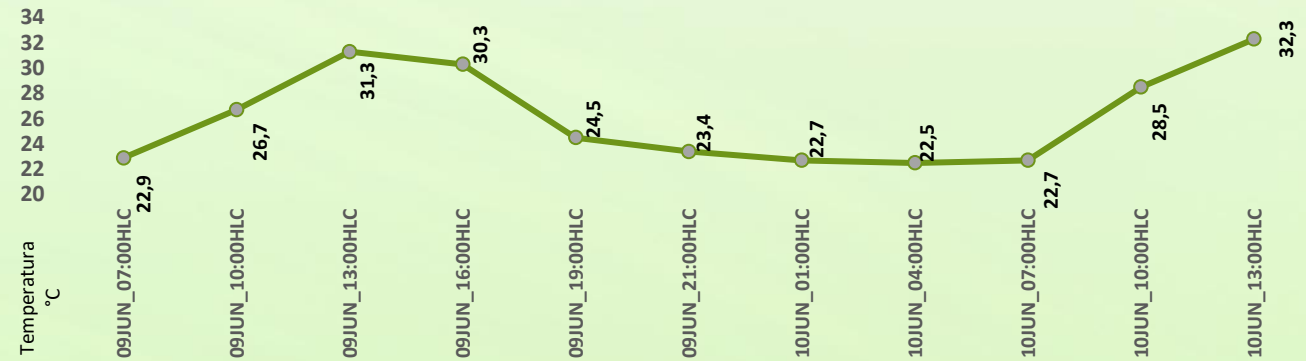
Pronóstico de temperaturas medias para los próximos 02 días

Temperatura: las temperaturas máximas oscilarán entre los 30°C y 32°C y las mínimas entre los 23°C y 25°C. Las sensaciones térmicas máximas estimadas oscilarán entre los 33°C y 34°C.

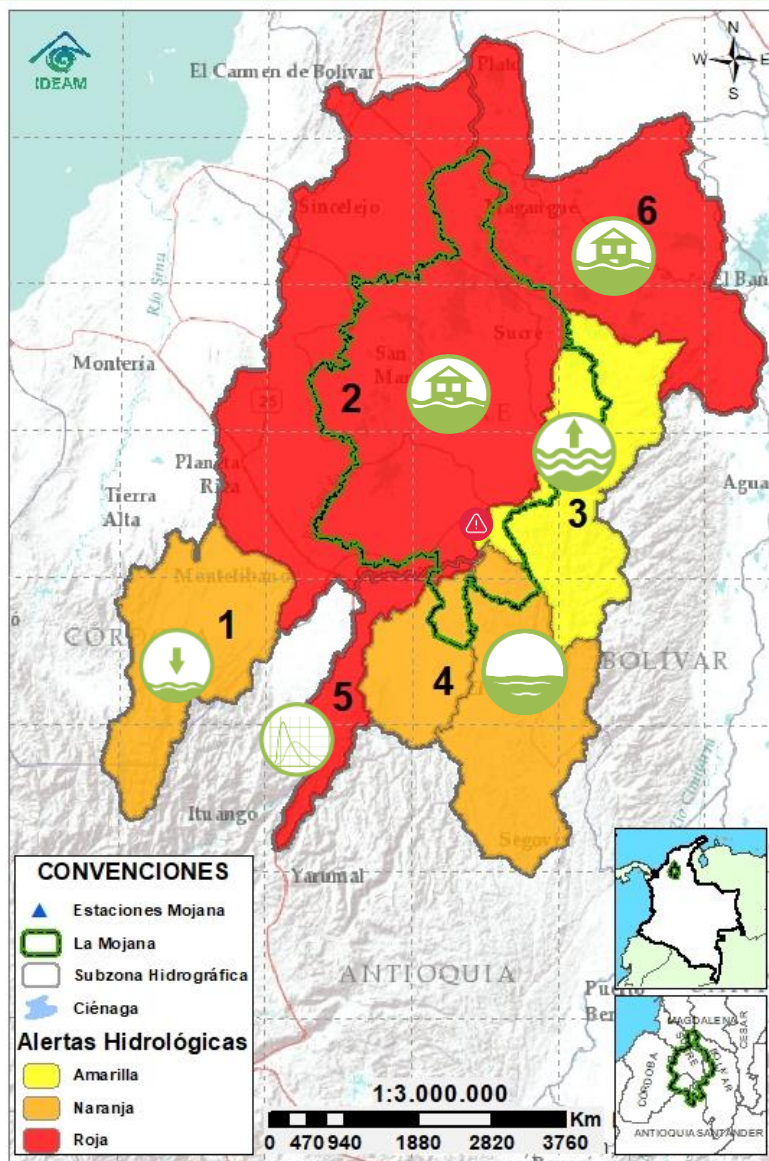
Condiciones hidrológicas antecedentes para el 08/06/2022

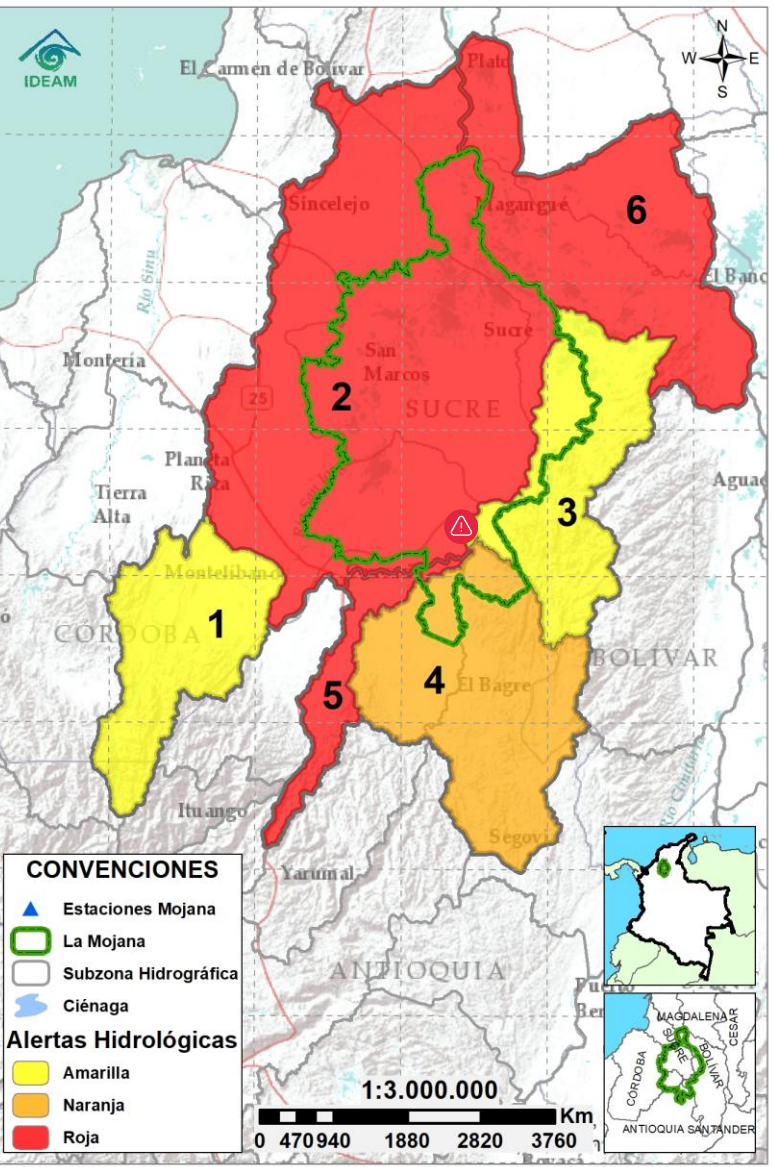
Descripción condiciones hidrológicas: alerta roja para en el río Cauca por tránsito de creciente en el tramo Caucasia-Nechí, condición que se mantendrá a lo largo de las próximas horas, con especial atención a los corregimientos de El Palomar, La Ilusión y Margento en Caucasia. Aguas abajo, en el Bajo Cauca en el tramo Nechí – Pinillos, se mantiene alerta amarilla, con un leve incremento de nivel. Por su parte, el Bajo Nechí se mantiene en alerta naranja, por niveles en ascenso y probabilidad de nuevos incrementos en la noche y madrugada, con especial atención en sus aportantes

Alerta	Zona Hidrográfica	Subzona o Cuenca Hidrográfica	Condición predominante	Descripción de la alerta hidrológica
 	1 Bajo Magdalena-Cauca - San Jorge	Alto San Jorge	  Niveles en descenso	Descenso del río San Jorge a la altura de Montelíbano, así como en sus aportantes los ríos San Pedro y Uré. No se descartan nuevos incrementos a partir de la tarde.
 	2 Bajo Magdalena-Cauca - San Jorge	Bajo San Jorge	  Inundación	Persistencia de altos niveles e inundaciones en los municipios de Ayapel, San Marcos, San Benito Abad, Sucre, Majagual y Magangué. Continúa el ingreso del río Cauca a través de Caregato (San Jacinto del Cauca).
 	3 Bajo Magdalena-Cauca - San Jorge	Directos al Bajo Caucaciénaga La Raya entre el río Nechí y Brazo de Loba	  Niveles en ascenso	Ligero incremento de nivel en el río Cauca entre Nechí y Guaranda; mientras que, a la altura de Achí se registra el descenso de niveles. Se mantiene alerta roja puntual en Caregato y niveles altos en el tramo Achí-Pinillos.

4 Nechí	Bajo Nechí y Directos al Bajo Nechí	  Niveles en ascenso	Niveles en ascenso en el Bajo Nechí y en sus aportantes. Probabilidad de nuevos incrementos a partir de la noche.
 	5 Cauca	Directos al Cauca entre Pto. Valdivia y río Nechí	  Tránsito de creciente	Tránsito de creciente del río Cauca en el tramo Caucasia-Nechí, condición que persistirá durante las próximas horas.
 	6 Bajo Magdalena	Directos Bajo Magdalena entre El Banco y Plato	  Inundación	Persistencia de altos niveles en el Bajo Magdalena, Brazo de Loba y Brazo de Mompós. Inundaciones en el municipio de El Banco.

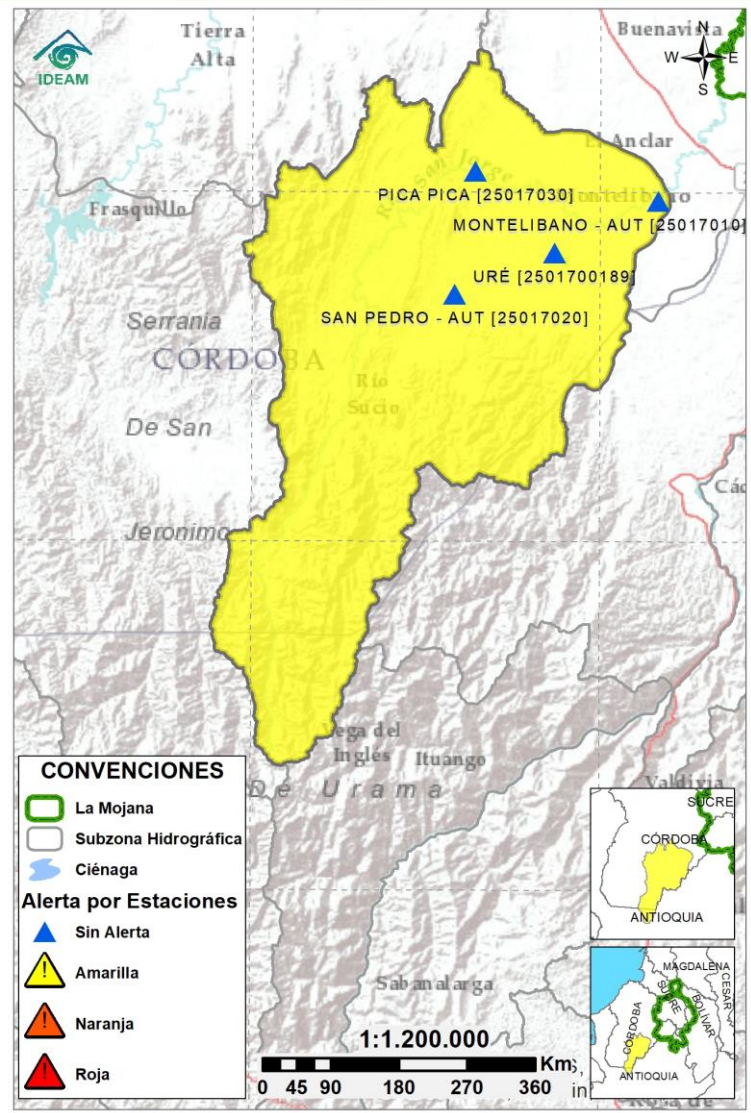
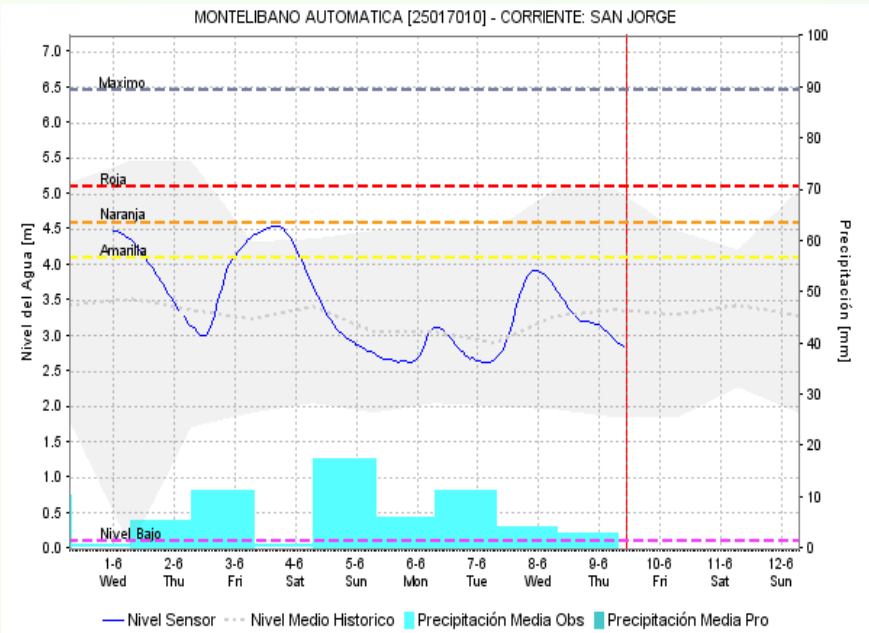
2.2.1 SUBZONA HIDROGRÁFICA DEL RÍO SAN JORGE CUENCA ALTA

Descenso del río San Jorge a la altura de Montelibano, así como en sus aportantes los ríos San Pedro y Uré. Probabilidad de nuevos incrementos a partir de la tarde.

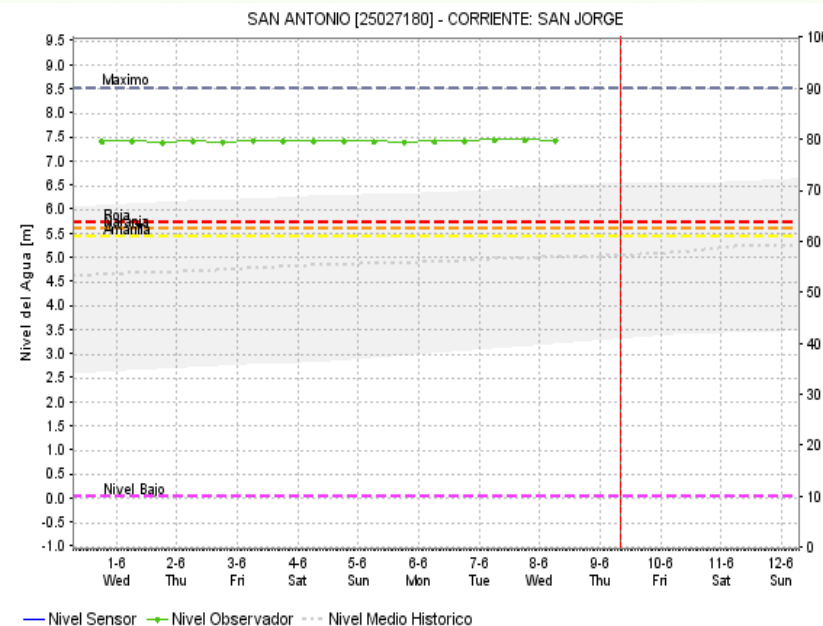
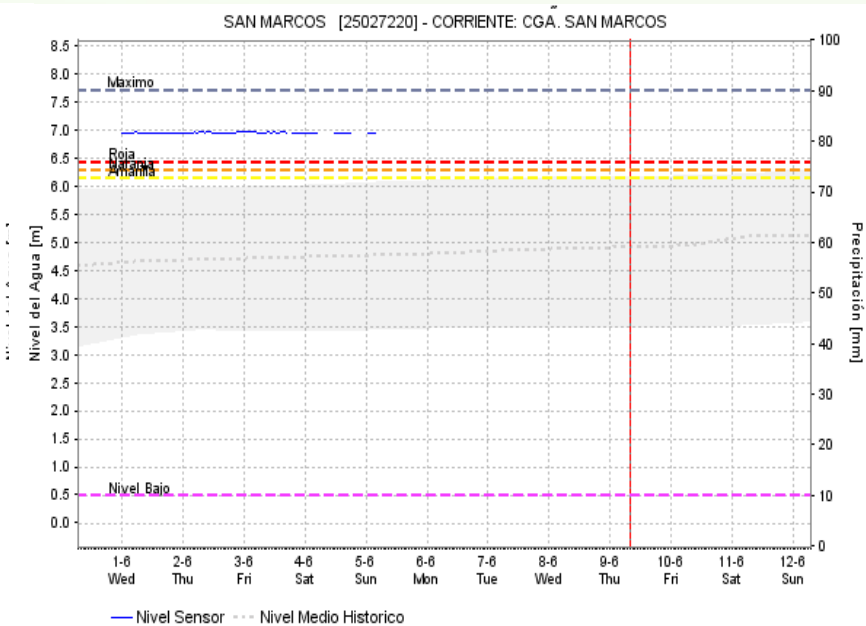
2.2.2 SUBZONA HIDROGRÁFICA DEL RÍO SAN JORGE CUENCA BAJA

Subzona hidrográfica	Alerta	Descripción
Cuenca baja del río San Jorge		<p>Predominio de altos niveles en condición estable en el río San Jorge, tramo San Marcos - desembocadura (en Magangué). Variaciones en el sistema de ciénagas y caños por lluvias locales.</p> <p>Se destaca la persistencia de inundaciones, debido a: <i>i</i>) ingreso del Cauca por el sector Caregato, drenando hacia los caños Gil, Rabón, San Matías y Viloría en los municipios de San Jacinto del Cauca (Bolívar), Ayapel (Córdoba), Guaranda y San Benito Abad (Sucre), <i>ii</i>) muy altos niveles en el río San Jorge (San Marcos-Magangué), así como en caños Mojana y Pancegüita (Sucre) y sistema de ciénagas asociado y <i>iii</i>) efecto de remanso del Brazo de Loba en la desembocadura del río Cauca generando incremento del río y del sistema de ciénagas asociado.</p>

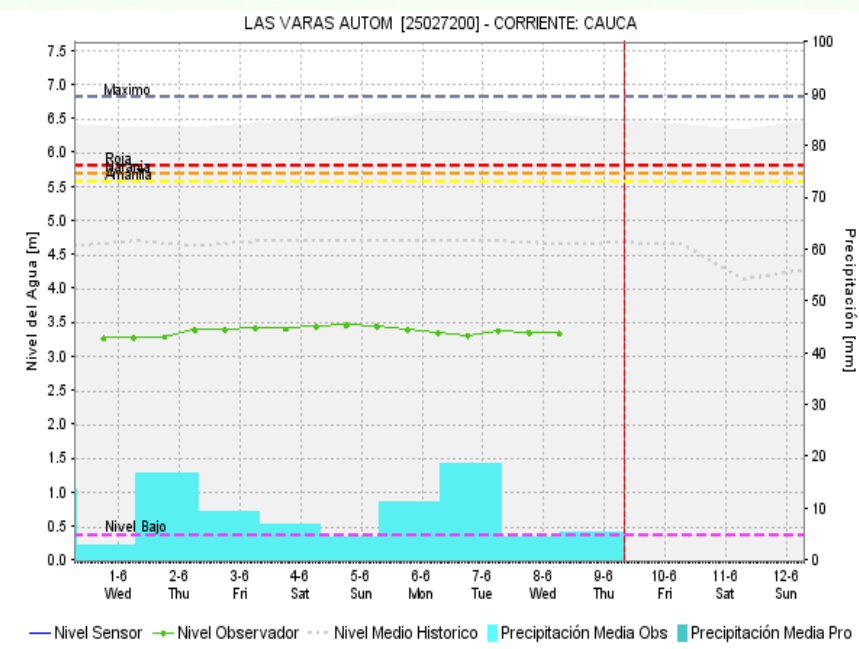
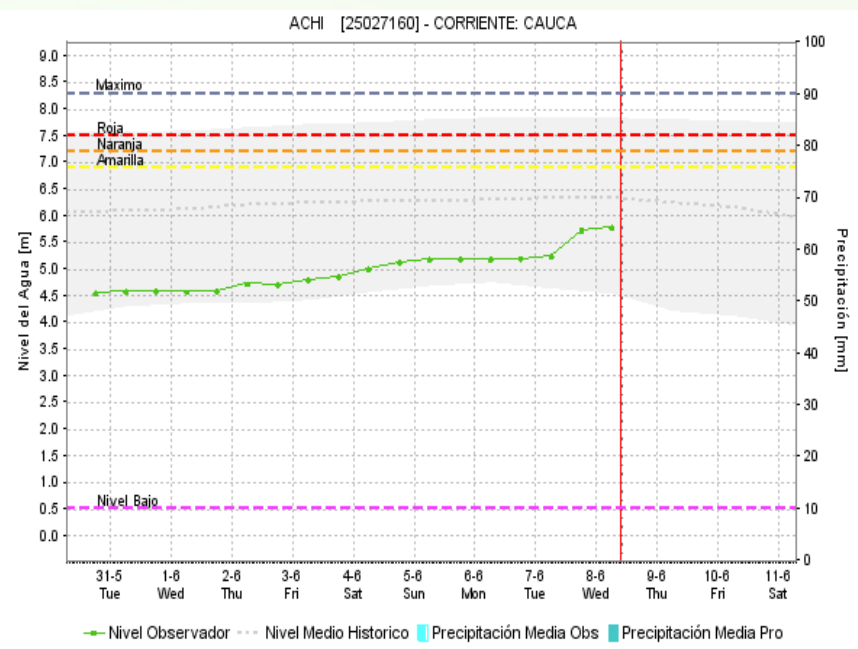
2.2.3 DIRECTOS AL BAJO CAUCA - CIÉNAGA LA RAYA ENTRE EL RÍO NECHÍ Y EL BRAZO DE LOBA

Incremento de nivel del río Cauca en el tramo Nechí-Pinillos. Persistencia de altos niveles en el tramo norte de Achí-Pinillos.

Alerta roja puntual sobre el Bajo Cauca en el sector Cara de Gato (San Jacinto del Cauca -Bolívar), por persistencia del transvase de caudal hacia el Bajo San Jorge. Nota (27/08/2021): rompimiento del dique marginal del río Cauca en el sector Cara de Gato, generando ingreso de agua hacia el Bajo San Jorge. Emergencia activa hasta la fecha.

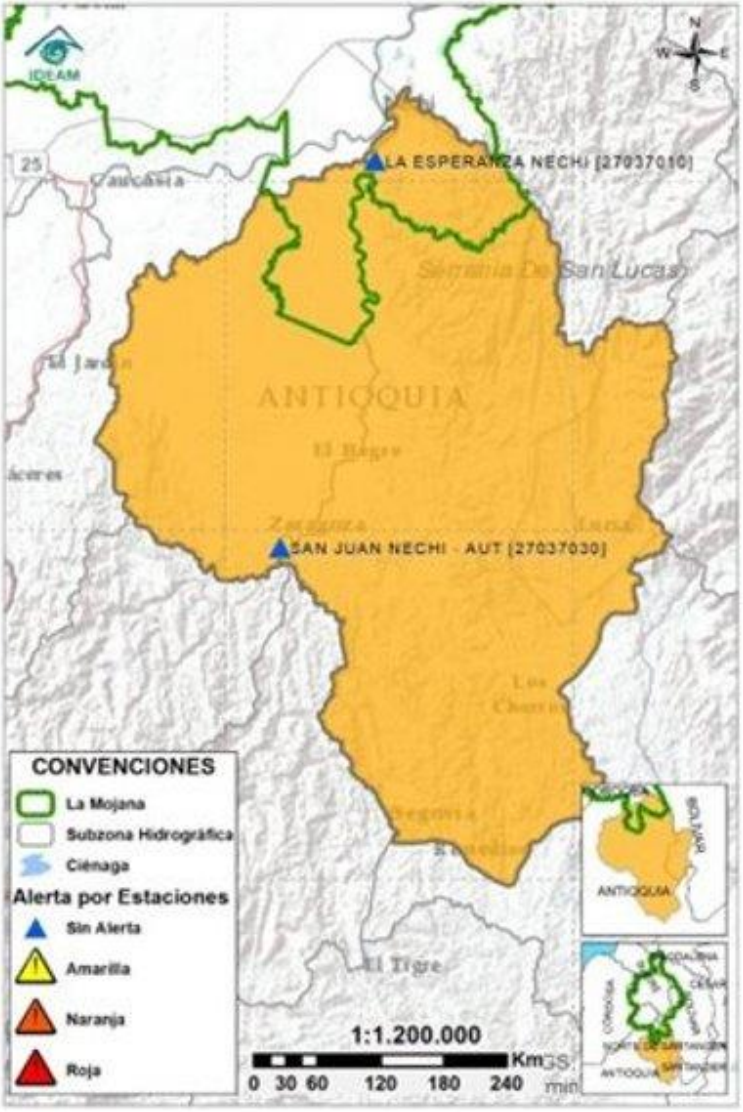
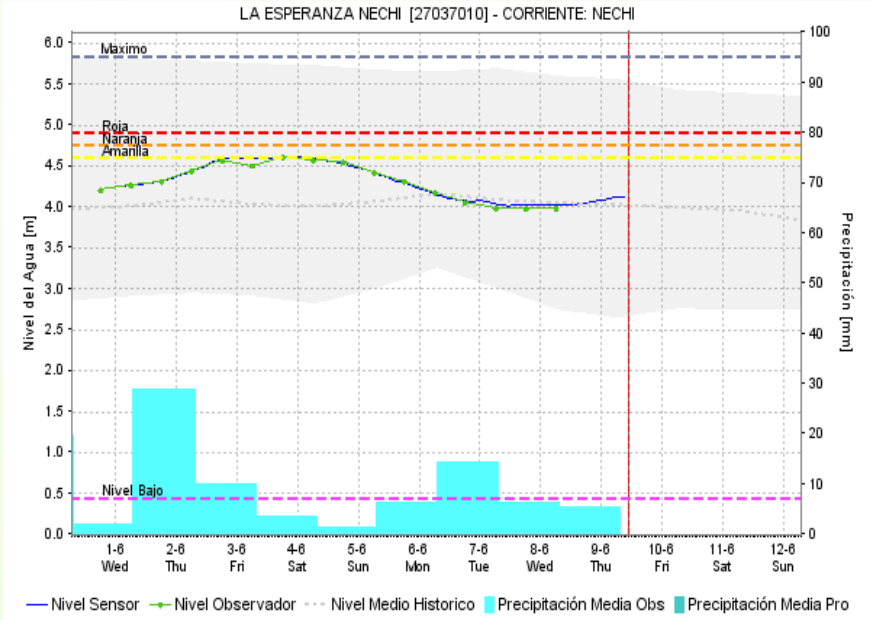
2.2.4 SUBZONA HIDROGRÁFICA DEL RÍO NECHÍ CUENCA BAJA

Niveles en ascenso en el Bajo Nechí y en sus aportantes. Probabilidad de nuevos incrementos a partir de la noche.

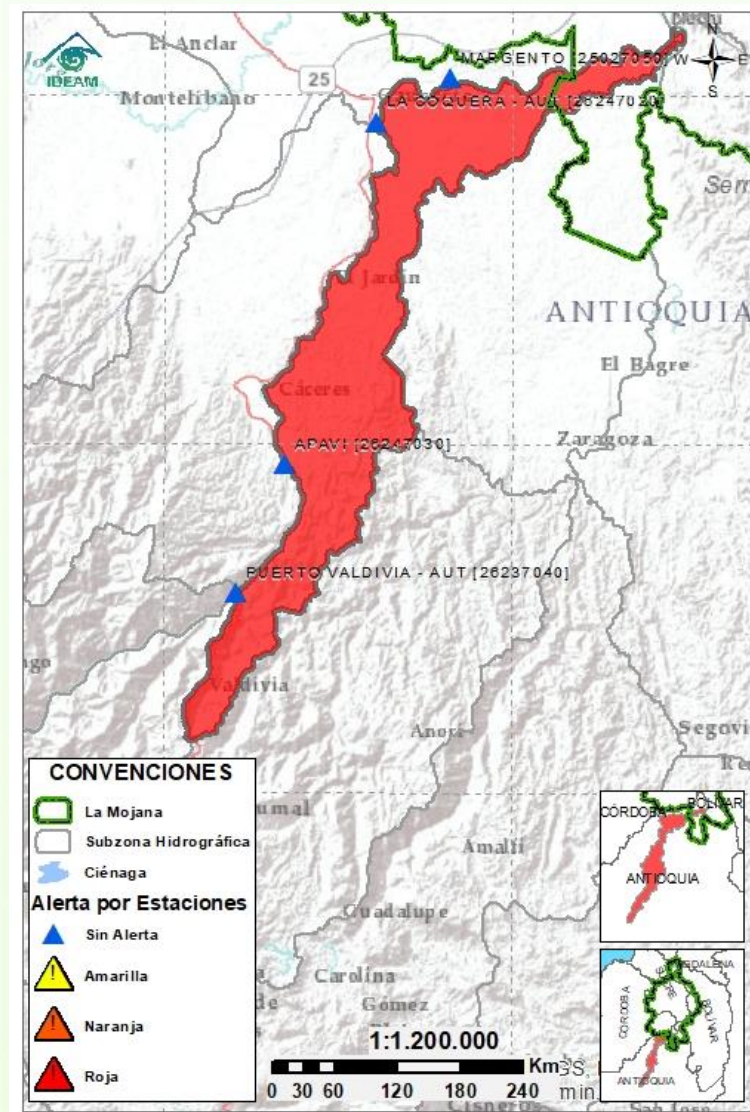
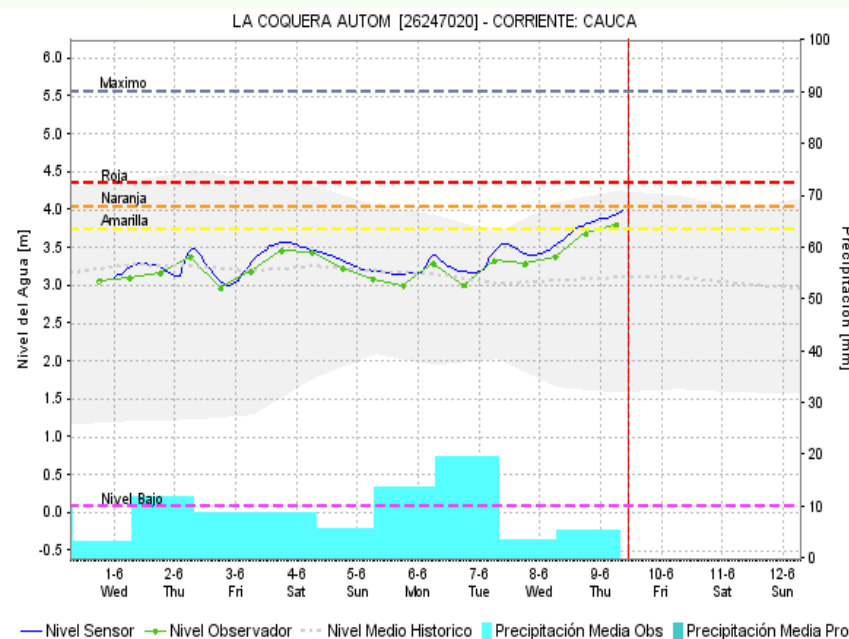
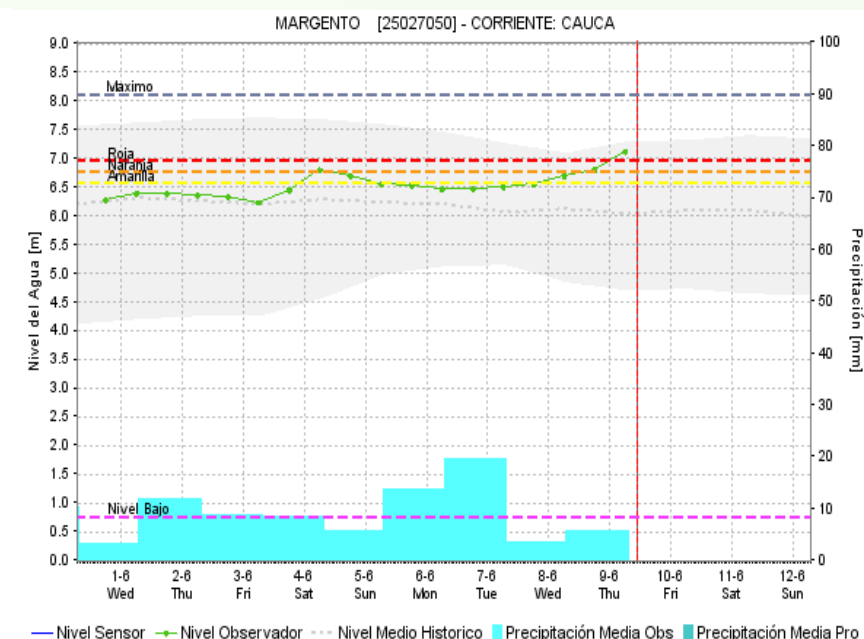
2.2.5 DIRECTOS AL CAUCA ENTRE PTO. VALDIVIA Y RÍO NECHÍ

Subzona hidrográfica	Alerta	Descripción
Directos al Cauca entre Pto. Valdivia y río Nechí		Tránsito de creciente del río Cauca en el tramo Caucasia-Nechí, condición que persistirá durante las próximas horas. Especial atención a los corregimientos de El Palomar, La Ilusión y Margento en el municipio de Caucasia.

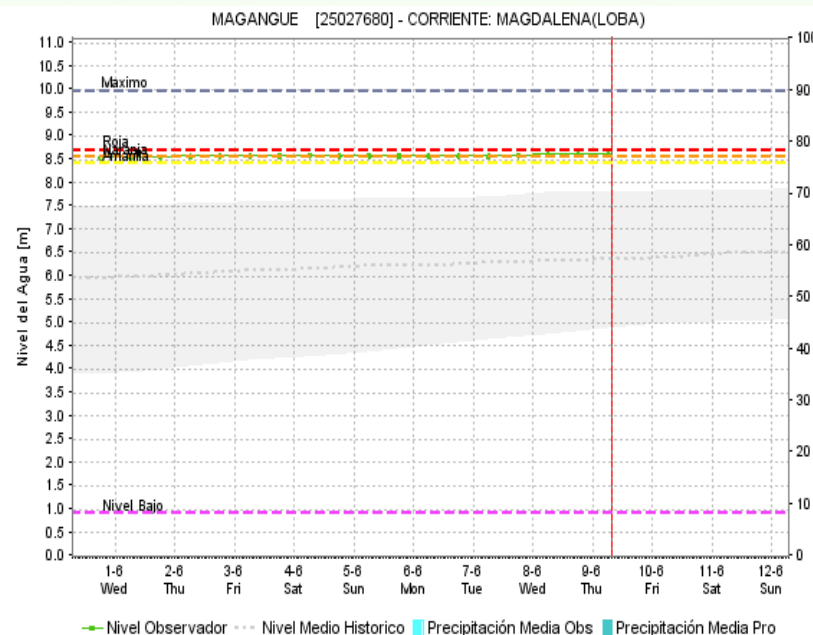
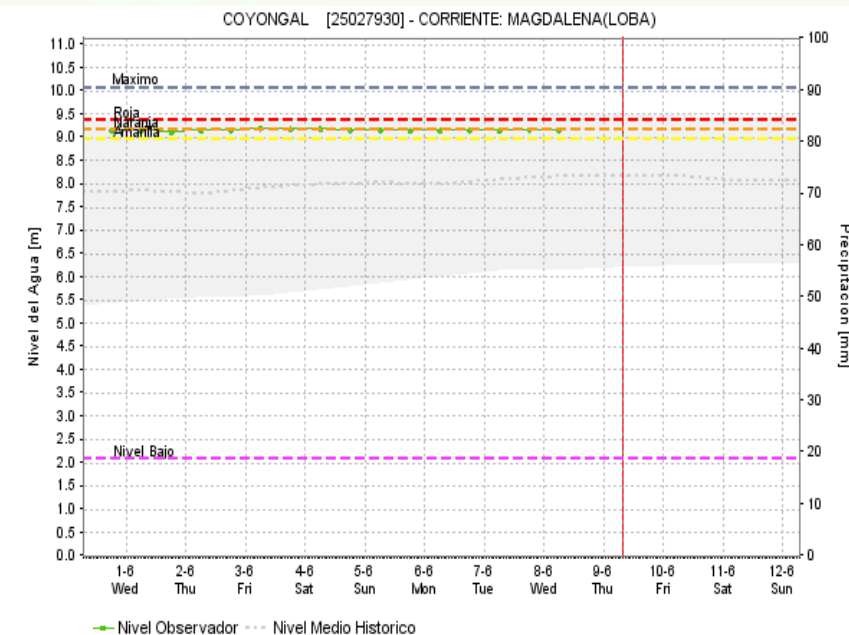
2.2.6 DIRECTOS AL BAJO MAGDALENA ENTRE EL BANCO Y EL PLATO

Altos niveles en el río Magdalena a la altura del Banco (zona con inundaciones), así como en el Brazo de Loba (El Banco San Martín de Loba, Hatillo de Loba, Barranco de Loba y Pinillos), y en el Brazo de Mompós (municipios de Guamal, San Sebastián de Buenavista, Mompós, San Zenón, Talaigua Nuevo, Santa Ana y Santa Bárbara de Pinto). Durante el día, se prevé que se mantengan las condiciones hidrológicas descritas. Especial atención en los municipios de El Banco, Magangué y Santa Ana.

Nota (03/05/2022): inundación por desbordamiento del río Magdalena en el municipio de El Banco.

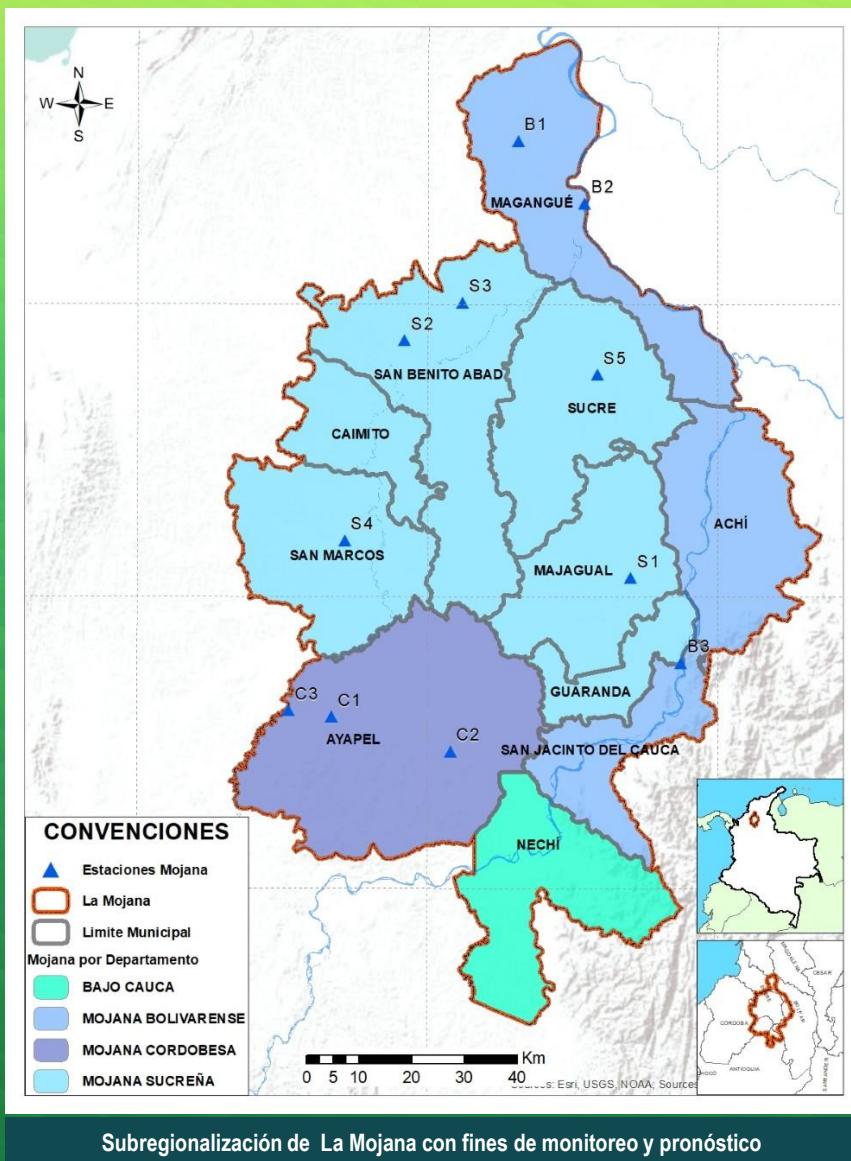
Estaciones Meteorológicas Automáticas y Convencionales en la región de La Mojana
