BOLETÍN HIDROMETEOROLÓGICO DE LA MOJANA

San Marcos, Sucre 15 de junio de 2022

BOLETÍN No: 607

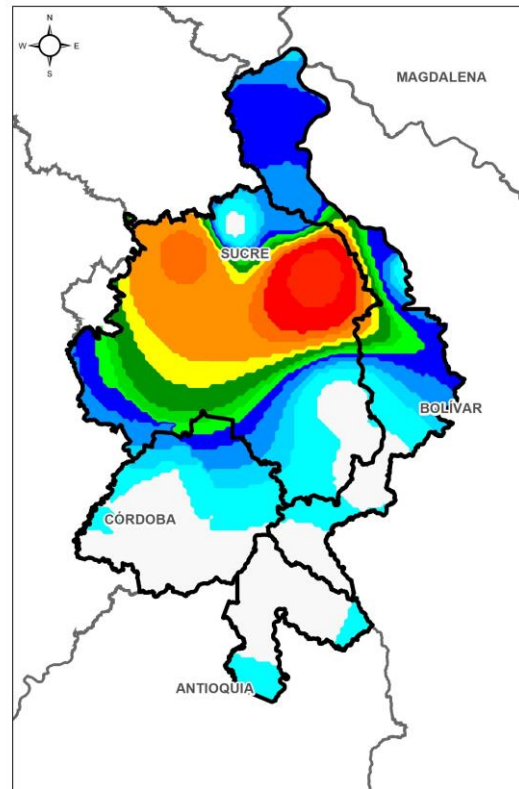
Precipitación acumulada
14/06/2022 (07:00) – 15/06/2022 (07:00).
Fuente: IDEAM

Precipitación: durante el día de ayer se presentaron lluvias principalmente en las primeras horas de la mañana en toda La Mojana, y en la madrugada unas lloviznas al suroriente mojanero.

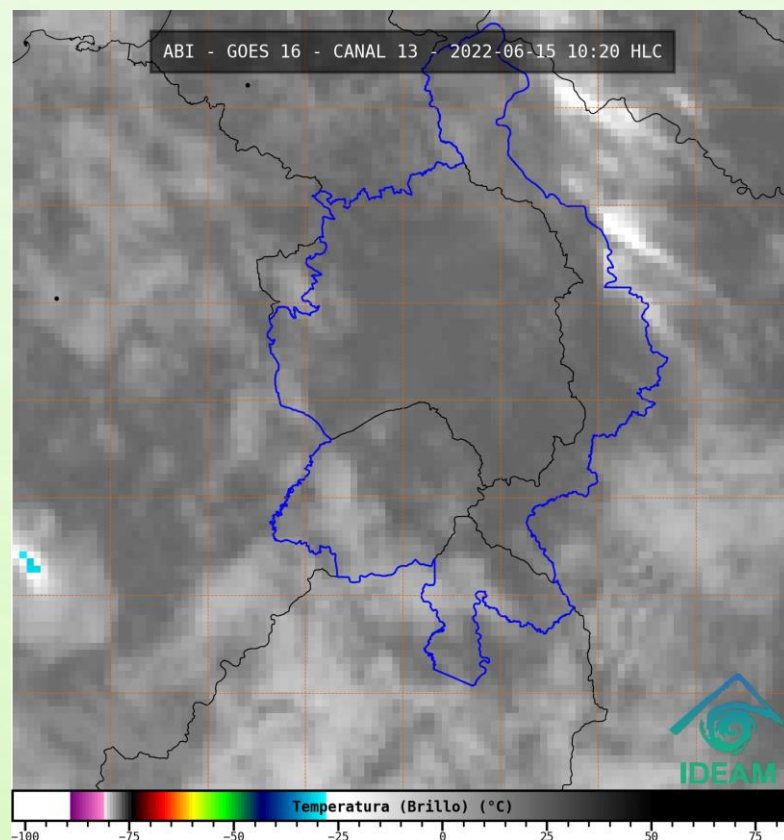
Imagen de satélite IR 10:20 HLC
Fuente: IDEAM

En las últimas horas se ha mantenido la condición de cielo parcialmente nublado, sin lluvias.

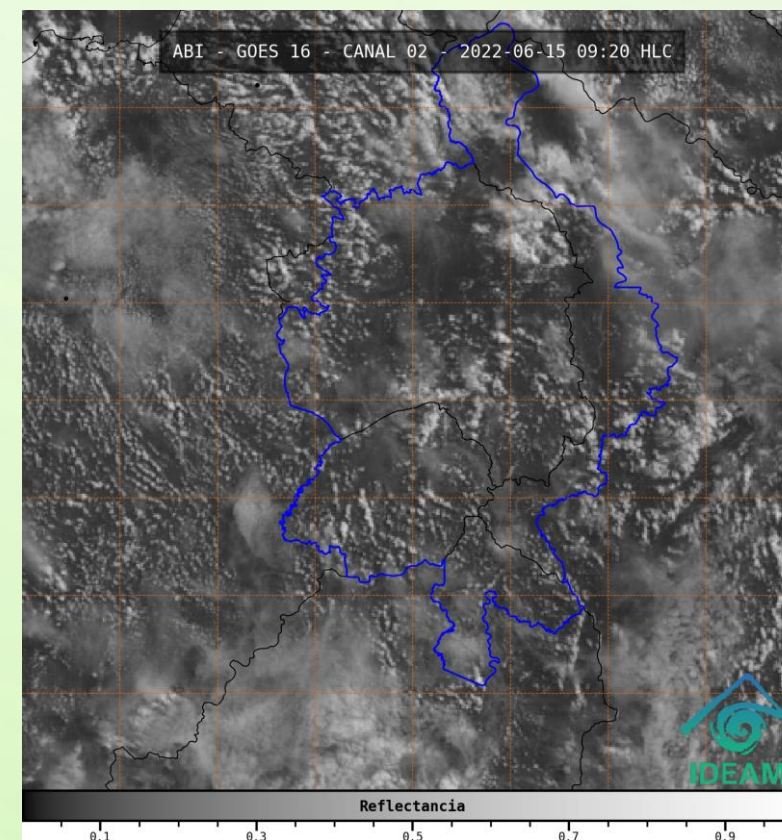
Imagen de satélite visible 09:20 HLC
Fuente: IDEAM

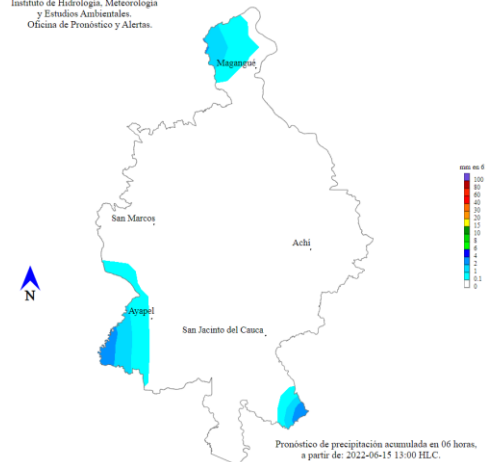
TARDE DEL 15 DE JUNIO

Pronóstico de precipitación acumulada en 06 horas, a partir de: 2022-06-15 13:00 HLC.

Precipitación: en horas de la tarde, se prevé cielo parcialmente nublado, sin lluvias; luego, en horas de la noche y madrugada, se espera incremento de la nubosidad, con lluvias principalmente hacia sectores de los municipios de Achi, Ayapel, Guaranda, Majagual, San Marcos, Nechí y San Jacinto del Cauca.

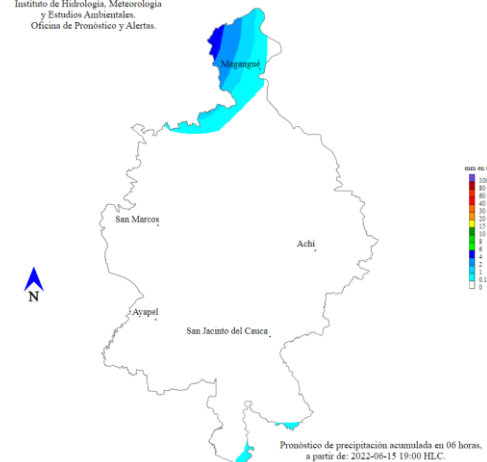
NOCHE DEL 15 DE JUNIO

Pronóstico de precipitación acumulada en 06 horas, a partir de: 2022-06-15 19:00 HLC.

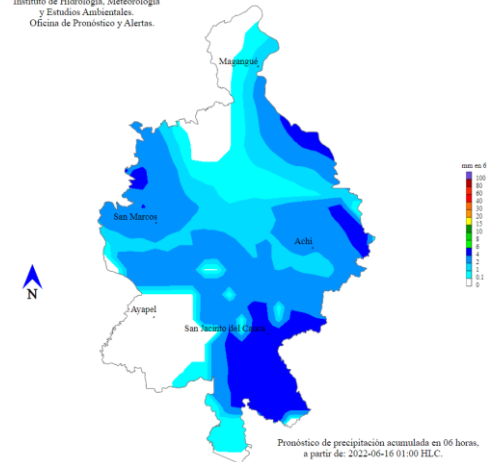
MADRUGADA DEL 16 DE JUNIO

Pronóstico de precipitación acumulada en 06 horas, a partir de: 2022-06-16 01:00 HLC.

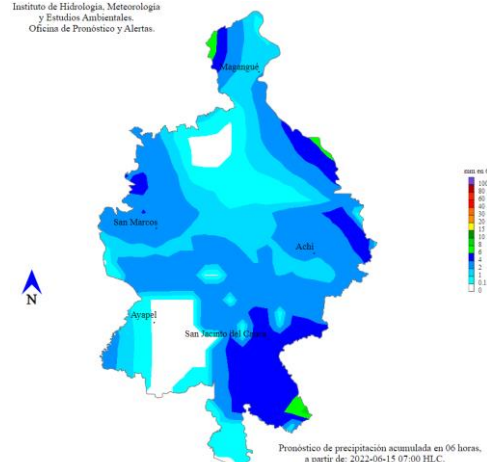
ACUMULADO DEL 15 AL 16 DE JUNIO

Pronóstico de precipitación acumulada en 06 horas, a partir de: 2022-06-15 07:00 HLC.

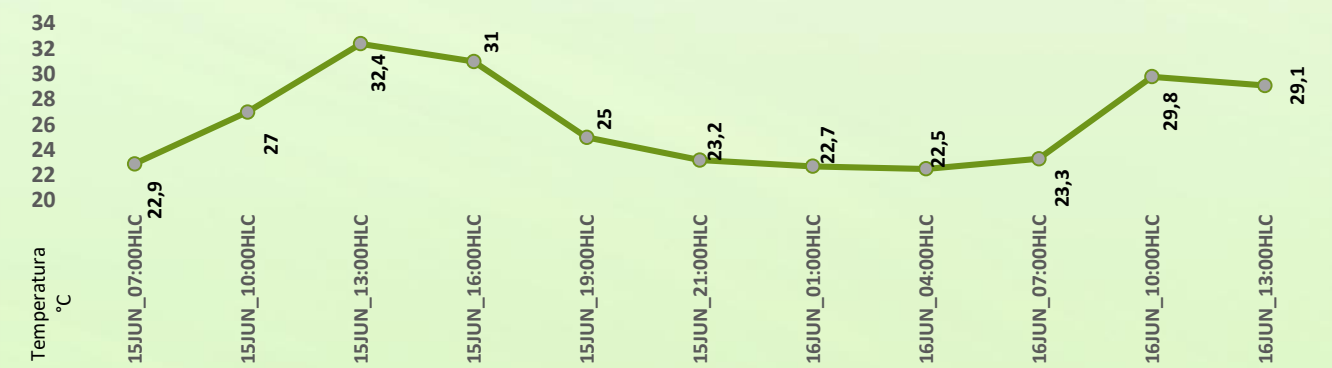
Pronóstico de temperaturas medias para los próximos 02 días

Temperatura: las temperaturas máximas oscilarán entre los 32°C y 34°C y las mínimas entre los 23°C y 25°C. Las sensaciones térmicas máximas estimadas oscilarán entre los 34°C y 36°C.

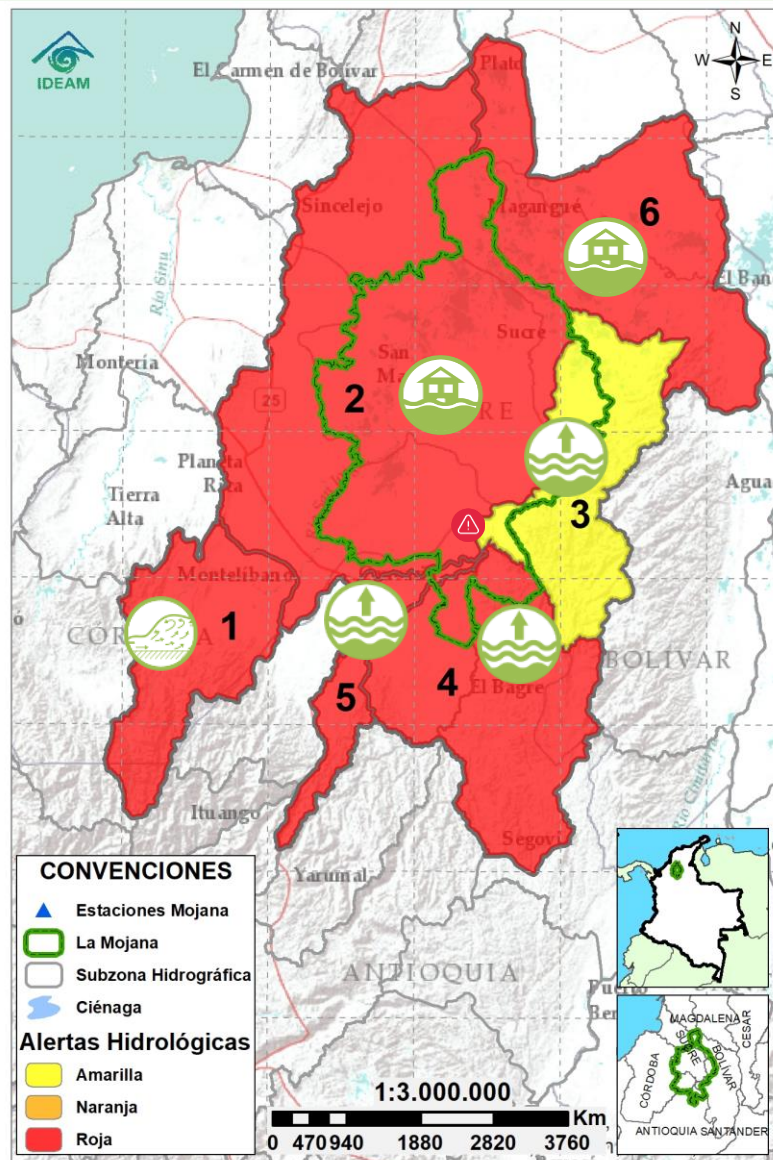
Condiciones hidrológicas antecedentes para el 14/06/2022

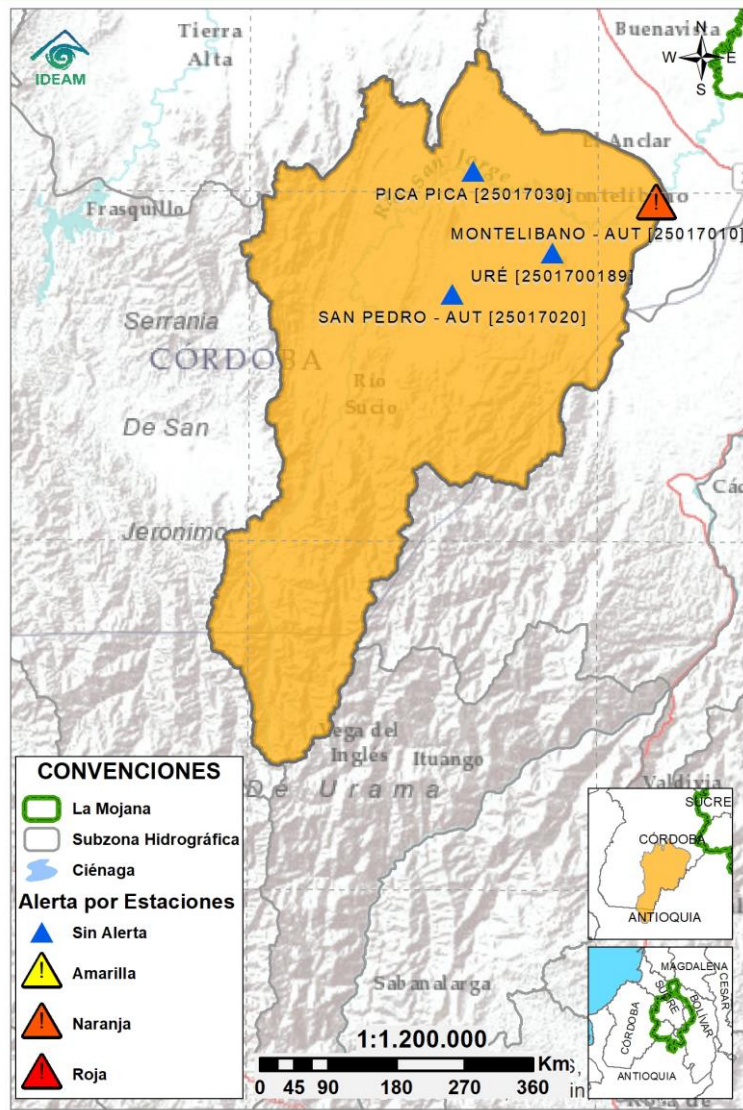
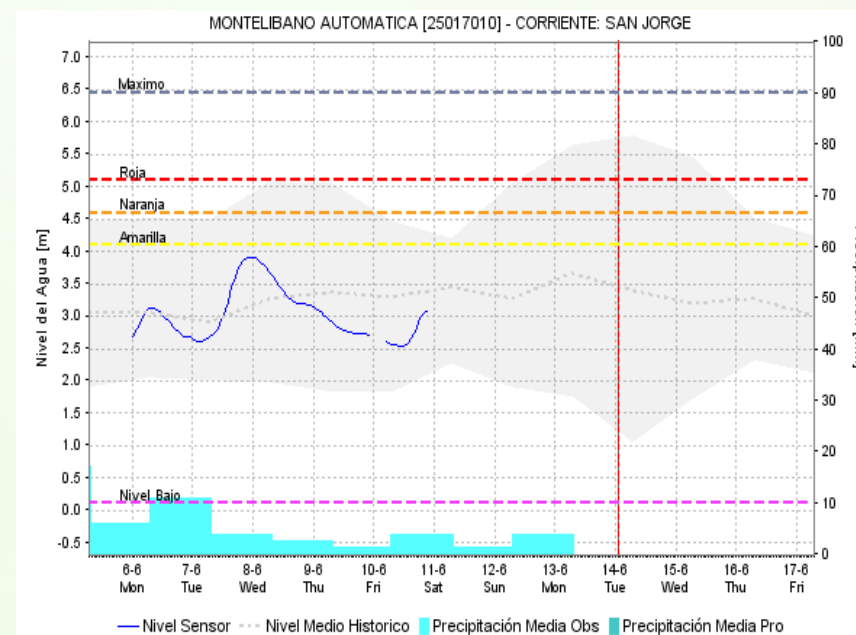
2.2.1 SUBZONA HIDROGRÁFICA DEL RÍO SAN JORGE CUENCA ALTA

Altos niveles en descenso en el río San Jorge en su recorrido por Montelibano, condición que persistirá durante las próximas horas. Probabilidad de incrementos ligeros a partir de la noche.

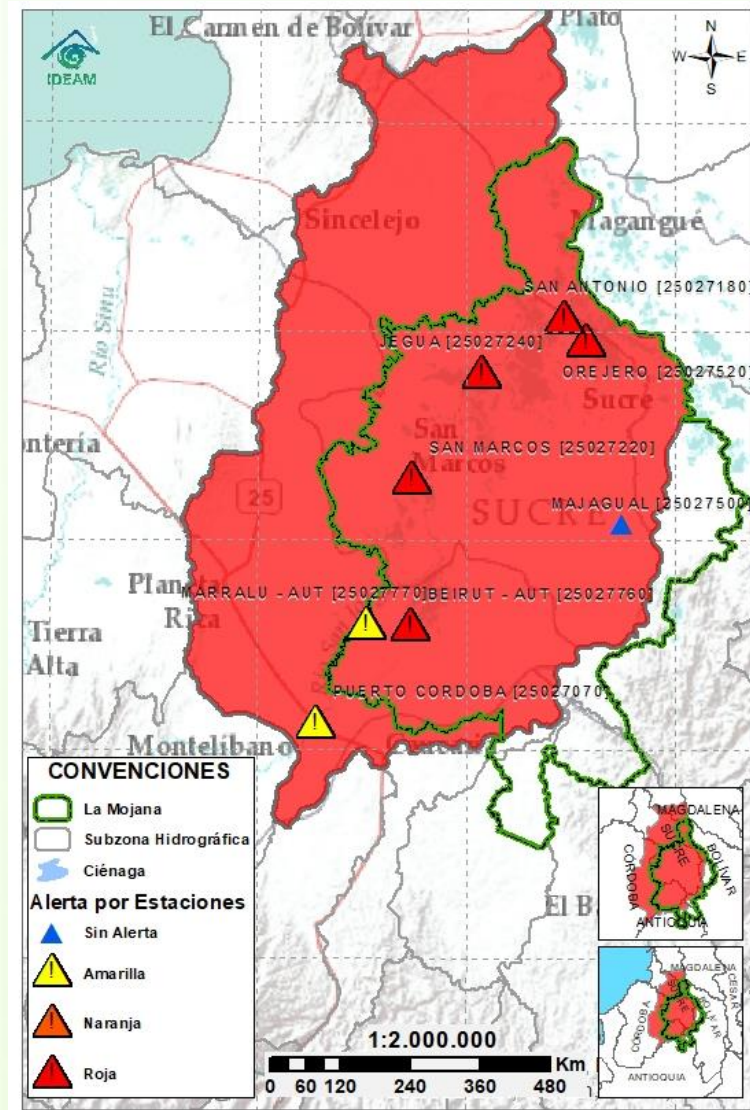
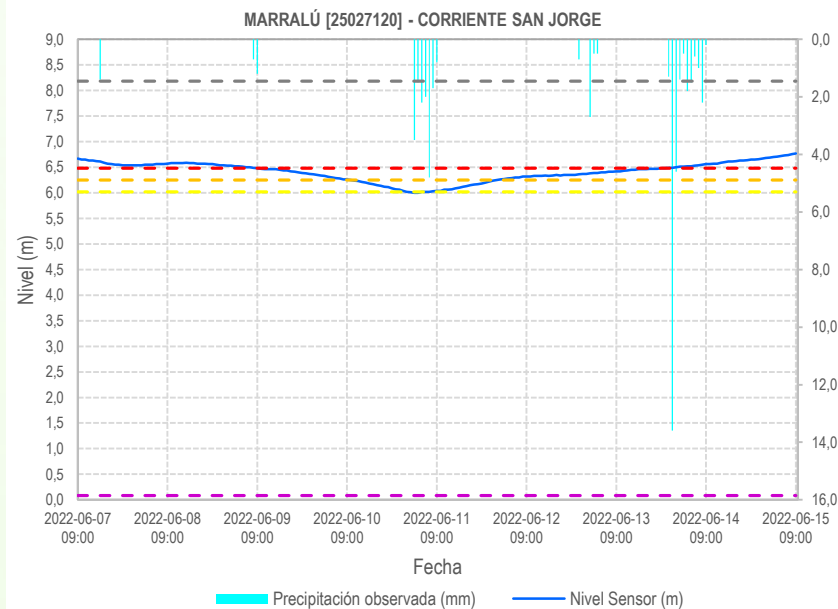
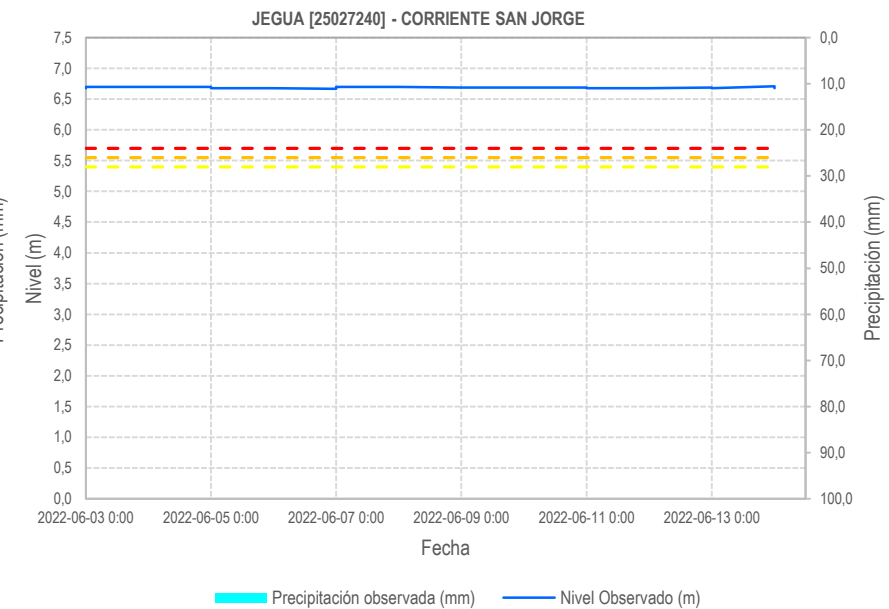
2.2.2 SUBZONA HIDROGRÁFICA DEL RÍO SAN JORGE CUENCA BAJA

Subzona hidrográfica	Alerta	Descripción
Cuenca baja del río San Jorge		<p>Predominio de altos niveles en condición de ascenso en el río San Jorge, en el tramo Ayapel-desembocadura (en Magangué), así como en el sistema de ciénagas y caños asociado.</p> <p>Se destaca la persistencia de inundaciones, debido a: <i>i)</i> ingreso del Cauca por el sector Caregato, drenando hacia los caños Gil, Rabón, San Matías y Viloría en los municipios de San Jacinto del Cauca (Bolívar), Ayapel (Córdoba), Guaranda y San Benito Abad (Sucre), <i>ii)</i> muy altos niveles en el río San Jorge (La Apartada-Magangué), así como en caños Mojana y Pancegüita (Sucre) y sistema de ciénagas asociado y <i>iii)</i> efecto de remanso del Brazo de Loba en la desembocadura del río Cauca generando incremento del río y del sistema de ciénagas asociado.</p>

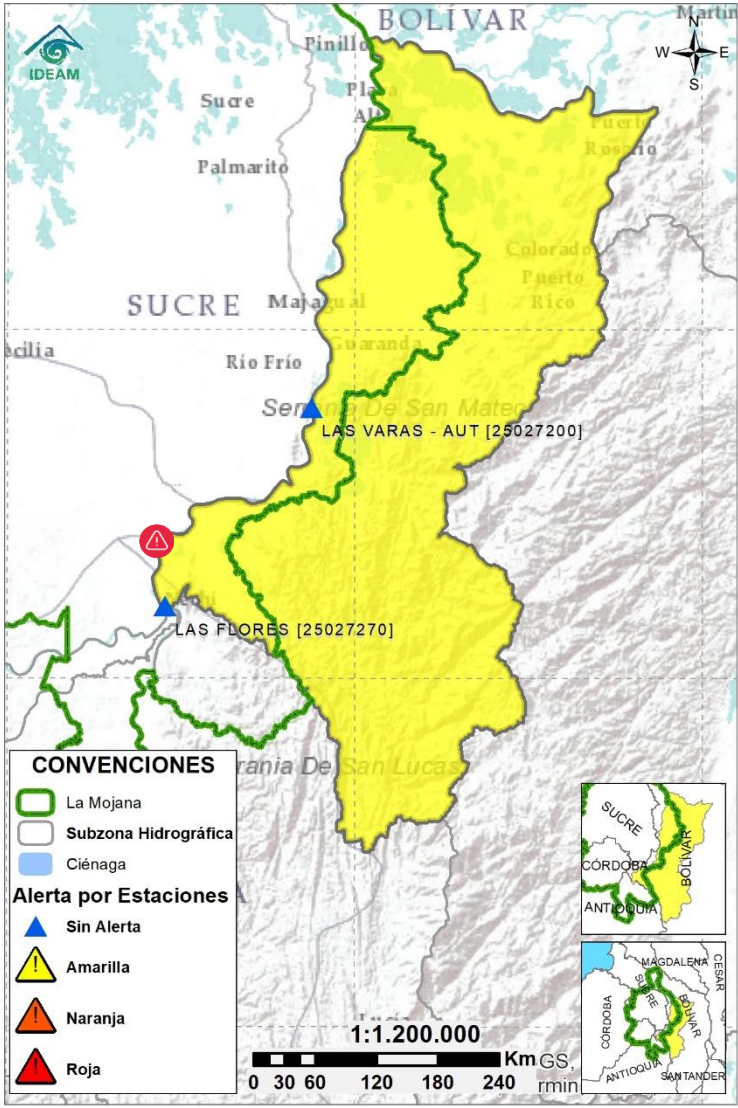
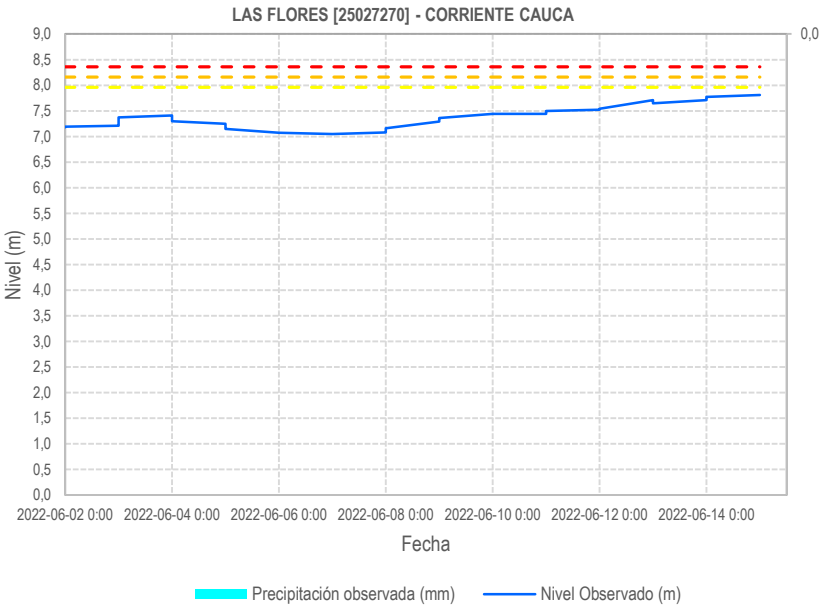
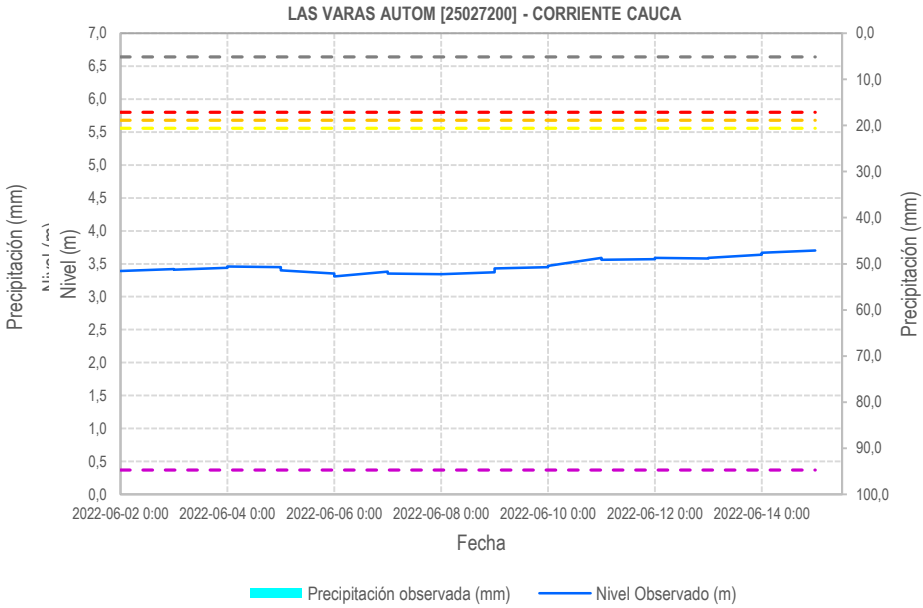
2.2.3 DIRECTOS AL BAJO CAUCA - CIÉNAGA LA RAYA ENTRE EL RÍO NECHÍ Y EL BRAZO DE LOBA

Subzona hidrográfica	Alerta	Descripción
Directos al bajo Cauca- Ciénaga La Raya entre el río Nechí y Brazo de Loba		Incremento de nivel del río Cauca en el tramo Nechí-Achí condición predominante a lo largo del día. Persistencia de altos niveles en el tramo norte de Achí-Pinillos.
		Alerta roja puntual sobre el Bajo Cauca en el sector Cara de Gato (San Jacinto del Cauca -Bolívar), por persistencia del transvase de caudal hacia el Bajo San Jorge. Nota (27/08/2021): rompimiento del dique marginal del río Cauca en el sector Cara de Gato, generando ingreso de agua hacia el Bajo San Jorge. Emergencia activa hasta la fecha.

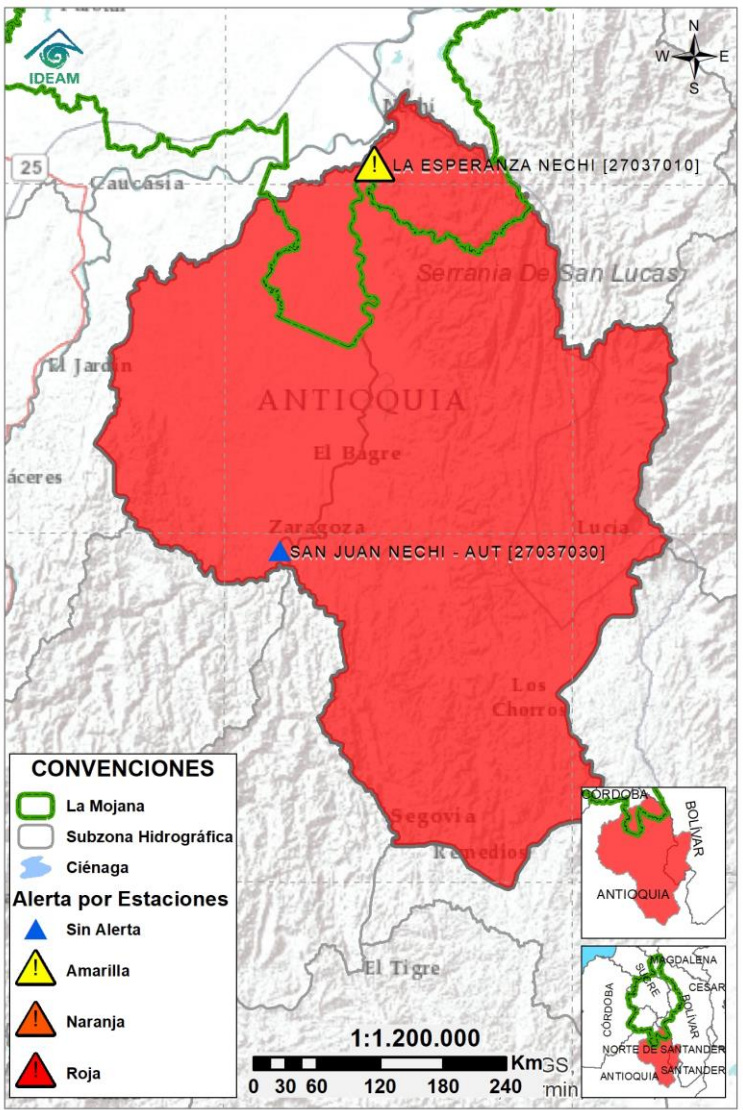
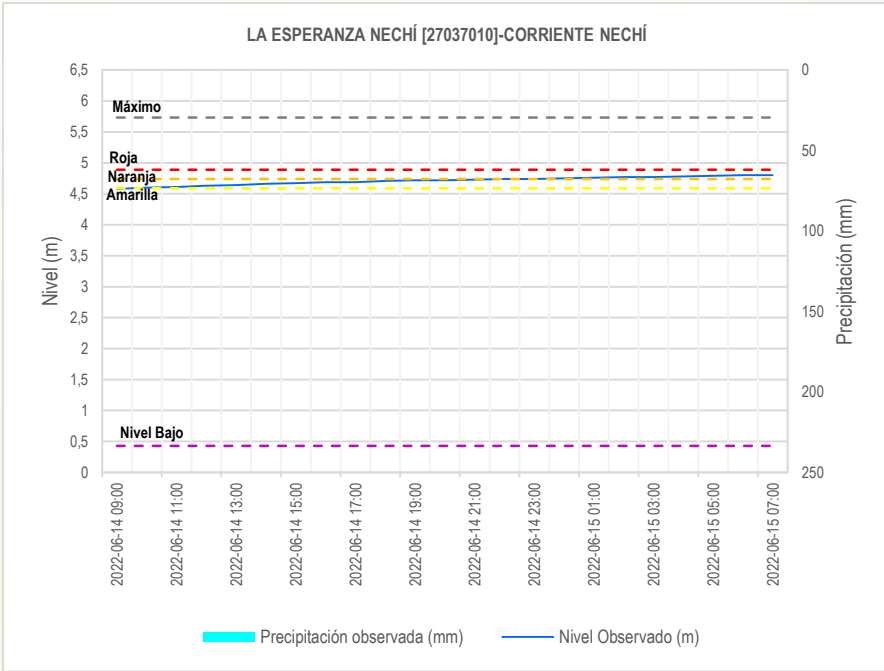
2.2.4 SUBZONA HIDROGRÁFICA DEL RÍO NECHÍ CUENCA BAJA

Niveles en ascenso en el Bajo Nechí y en sus aportantes, condición que predominará a lo largo del día. Probabilidad de nuevos incrementos a partir de la noche.

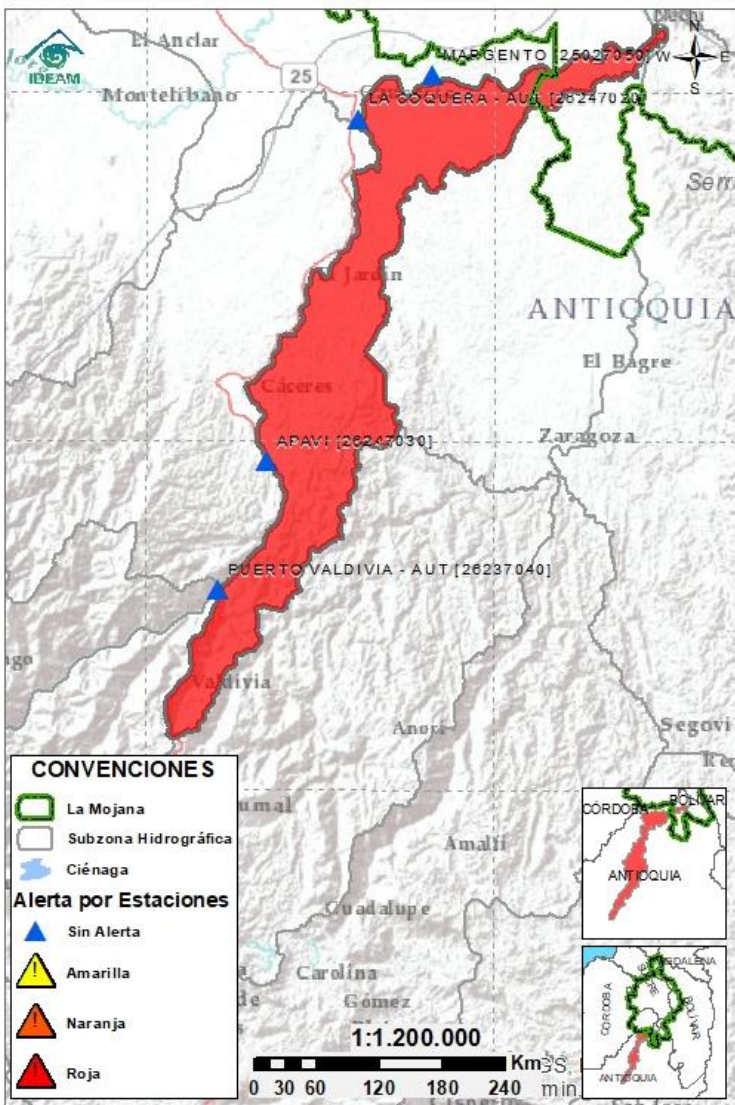
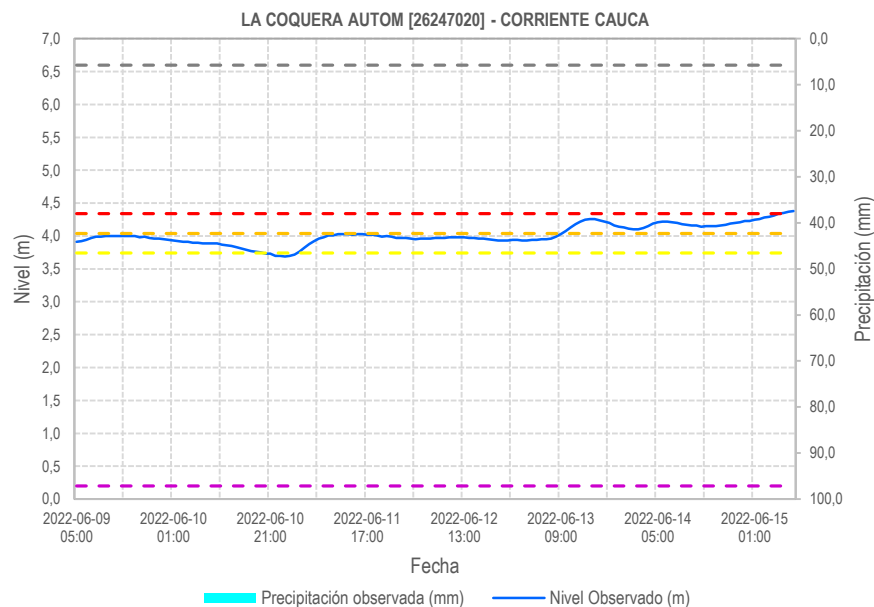
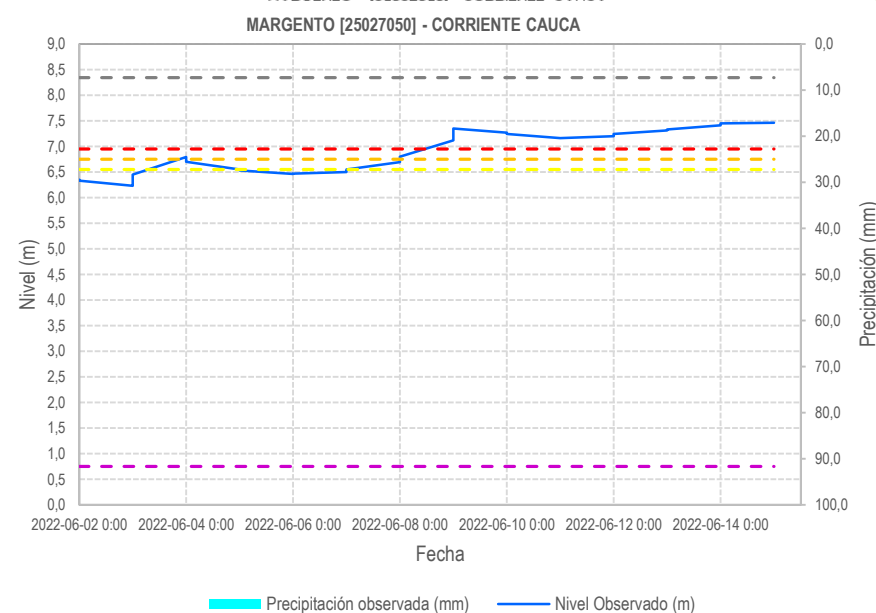
2.2.5 DIRECTOS AL CAUCA ENTRE PTO. VALDIVIA Y RÍO NECHÍ

Subzona hidrográfica	Alerta	Descripción
Directos al Cauca entre Pto. Valdivia y río Nechí		<p>Altos niveles en ascenso en el tramo Valdivia-Nechí; condición que persistirá a lo largo del día, especial atención en el tramo Caucasia-Nechí.</p> <p>Nota (10/06/2022): se reporta erosión del dique sobre la margen izquierda del río Cauca en el sector conocido como Santillana, por lo que se recomienda a los pobladores de la zona estar atentos al nivel del río Cauca ante posibles afectaciones por inundación. Emergencia controlada (13/06/2022)</p>

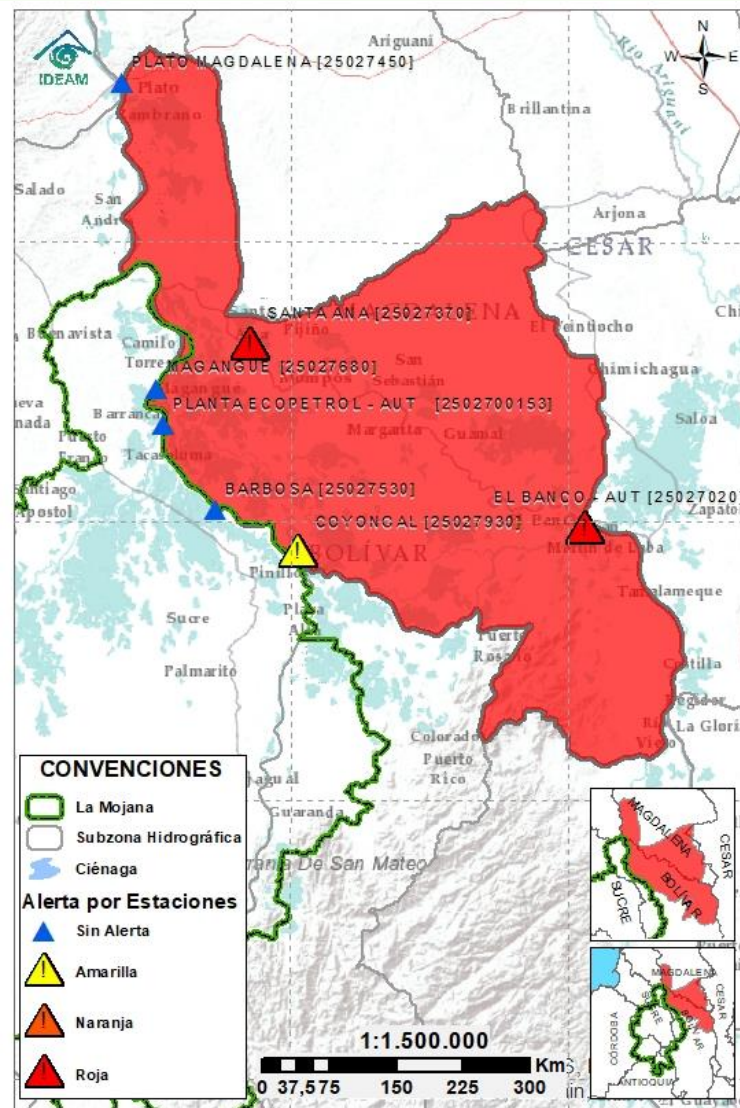
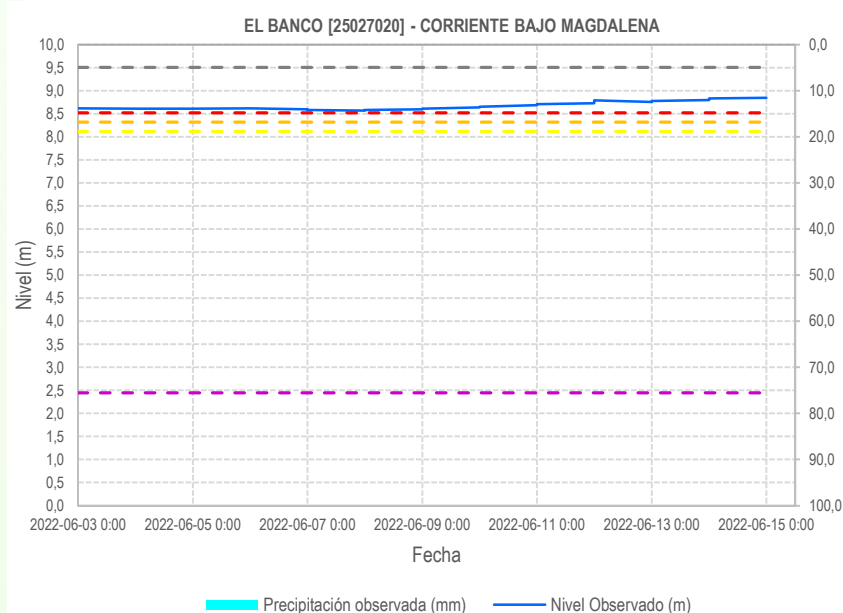
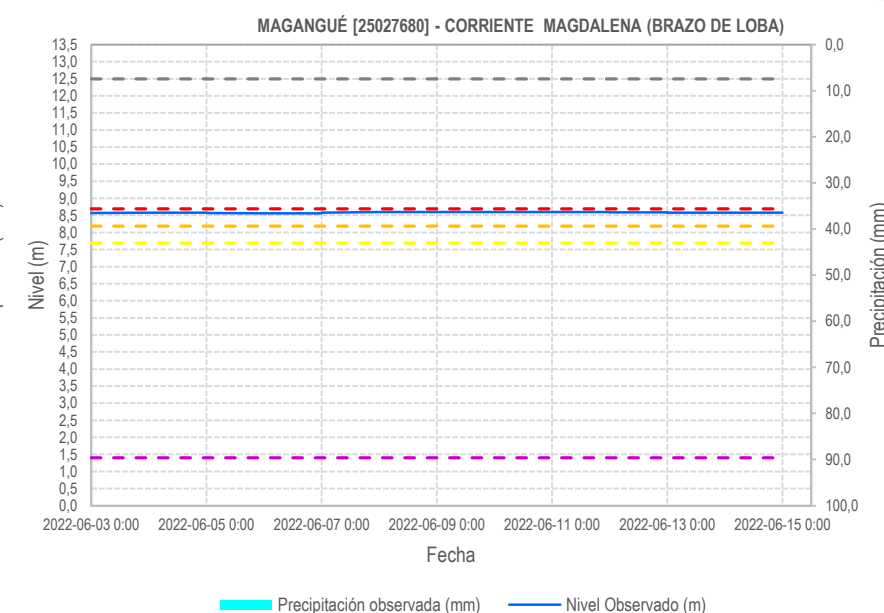
2.2.6 DIRECTOS AL BAJO MAGDALENA ENTRE EL BANCO Y EL PLATO

Altos niveles en el río Magdalena a la altura del Banco (zona con inundaciones), así como en el Brazo de Loba (El Banco San Martín de Loba, Hatillo de Loba, Barranco de Loba y Pinillos), y en el Brazo de Mompós (municipios de Guamal, San Sebastián de Buenavista, Mompós, San Zenón, Talaigua Nuevo, Santa Ana y Santa Bárbara de Pinto). Durante el día, se prevé que se mantengan las condiciones hidrológicas descritas. Especial atención en los municipios de El Banco, Magangué y Santa Ana.

Nota (03/05/2022): inundación por desbordamiento del río Magdalena en el municipio de El Banco.
