BOLETÍN HIDROMETEOROLÓGICO DE LA MOJANA

San Marcos, Sucre 22 de junio de 2022

BOLETÍN No: 611

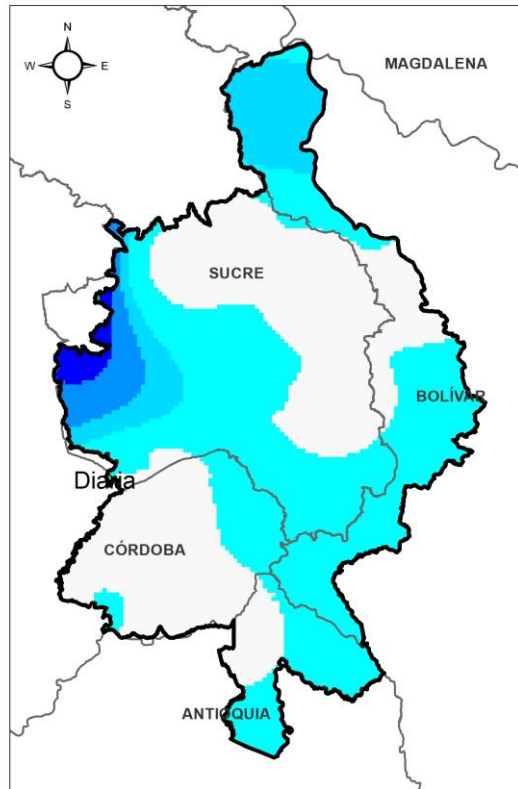
Precipitación acumulada
21/06/2022 (07:00) – 22/06/2022 (07:00).
Fuente: IDEAM

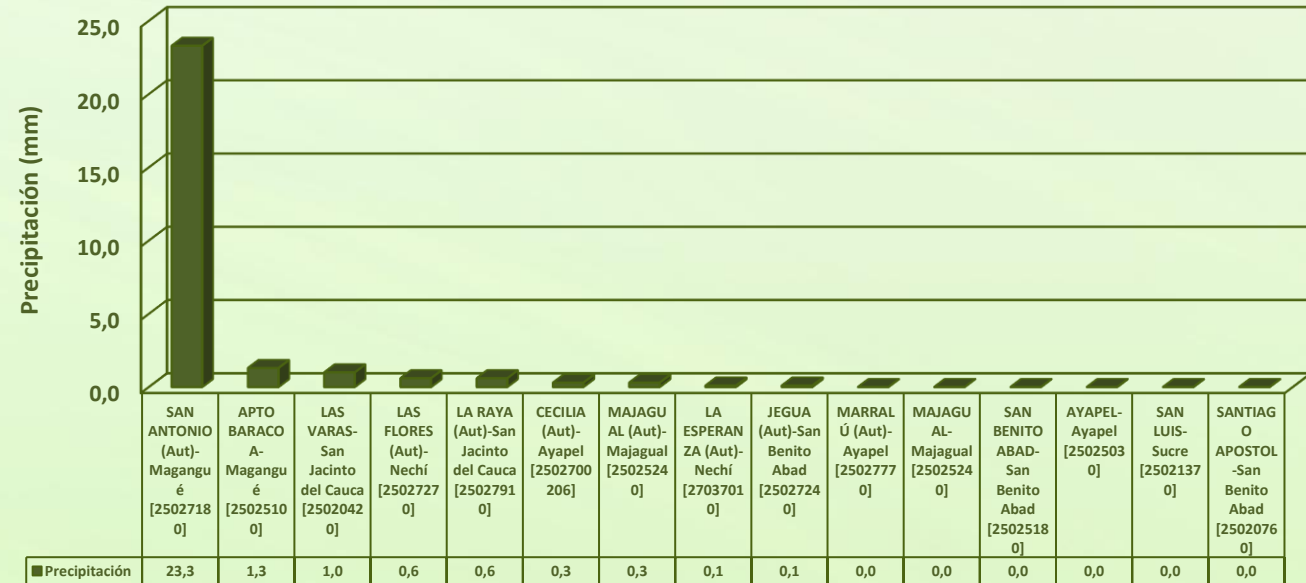
Lluvia Registrada el 21 Junio de 2022

Precipitación: el día de ayer se mantuvieron lluvias dispersas en horas de la mañana, el resto del día se observaron condiciones secas en gran parte del territorio, a excepción de lluvias por sectores que se dieron en la madrugada, sobre los municipios de San Benito Abad, San Marcos y Caimito.

Temperatura: se registró una temperatura máxima de 32,2°C el día 21 de junio a las 16:00 horas en el municipio de Ayapel, y una mínima de 25°C en la madrugada del 22 de junio en el municipio de San Benito Abad.

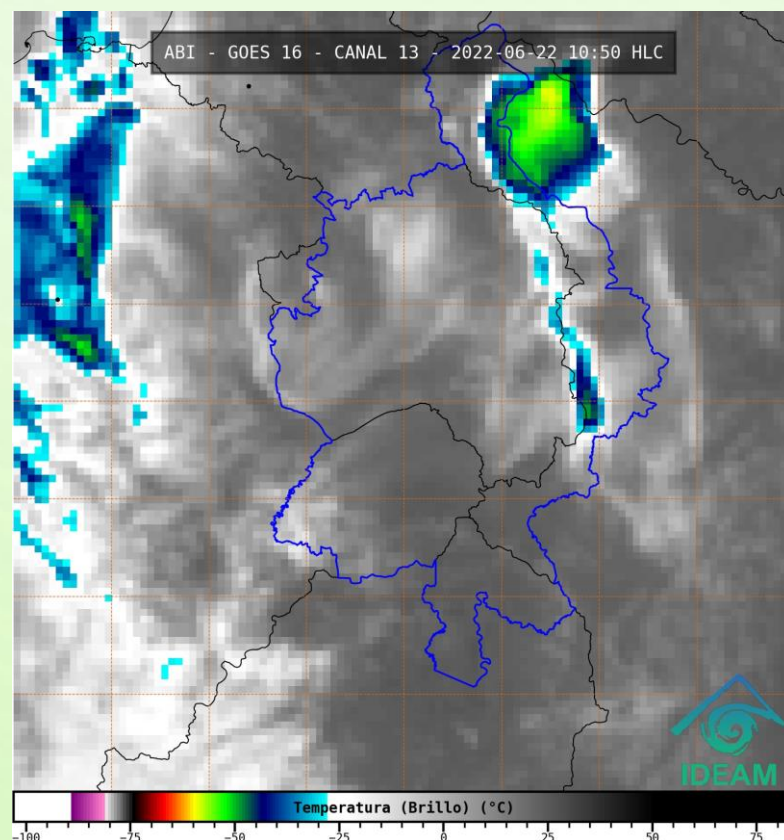
Imagen de satélite IR 10:50 HLC
Fuente: IDEAM

En las últimas horas se ha mantenido la condición de cielo nublado y lloviznas dispersas.

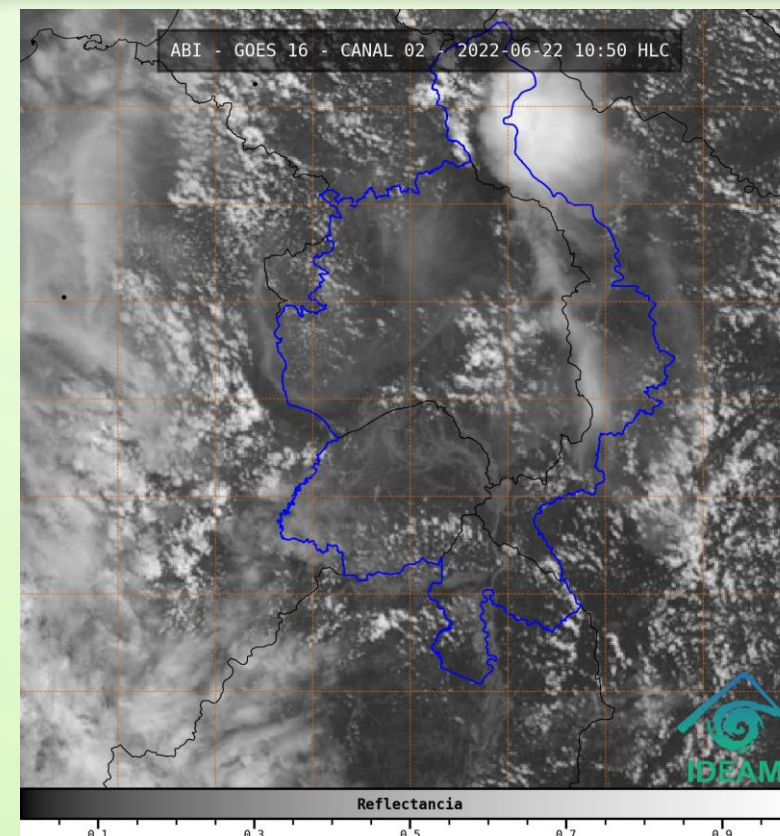
Imagen de satélite visible 10:50 HLC
Fuente: IDEAM

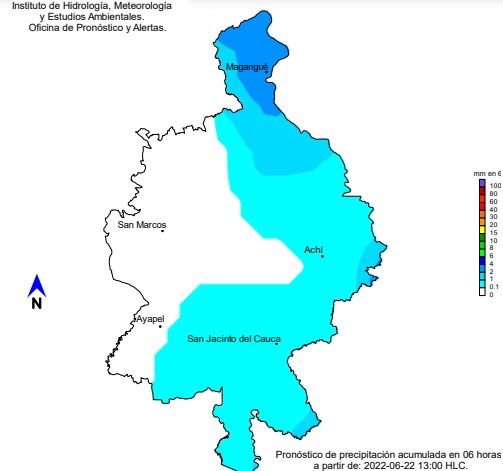
TARDE DEL 22 DE JUNIO

Precipitación: tendremos una tarde con tiempo seco, y una noche y madrugada con lluvias aisladas sobre los municipios de Nechí, San Jacinto del Cauca, sur de Ayapel y las cuencas del Bajo Nechí, Bajo Cauca y Bajo Magdalena.

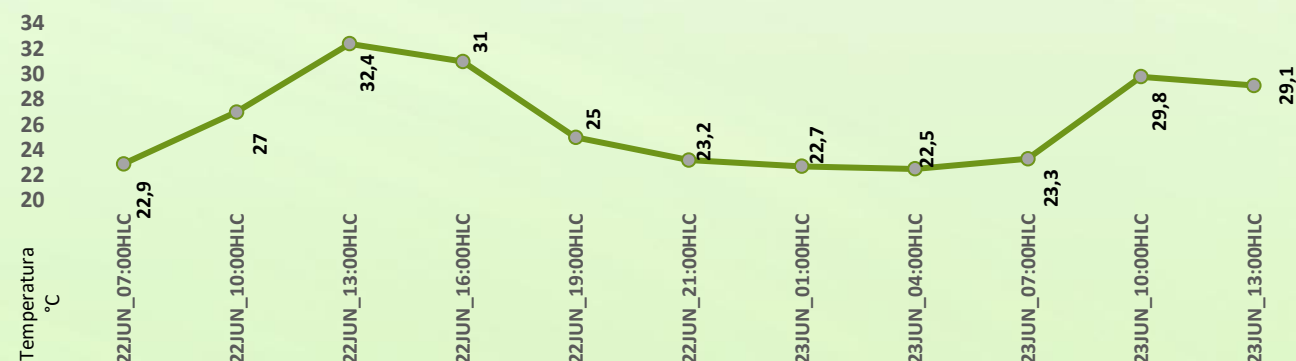
Pronóstico de temperaturas medias para los próximos 02 días

Temperatura: las temperaturas máximas oscilarán entre los 30°C y 33°C y las mínimas entre los 23°C y 25°C. Las sensaciones térmicas máximas estimadas oscilarán entre los 34°C y 36°C.

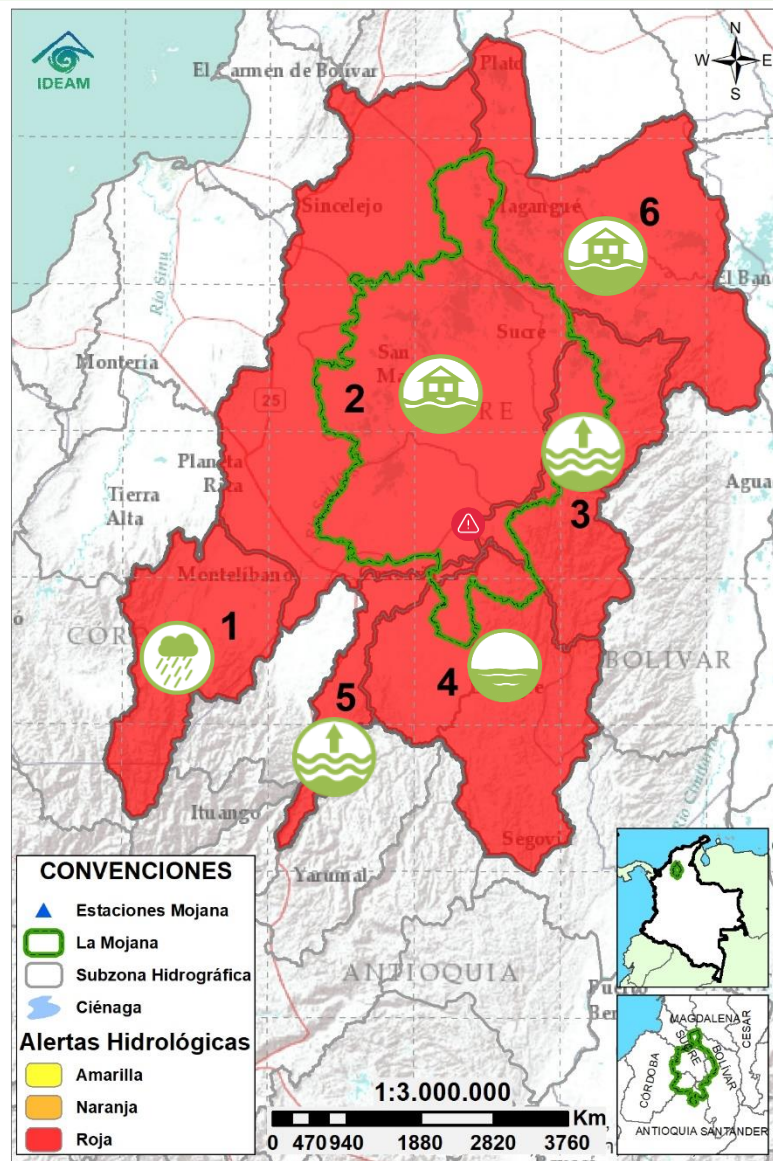
Condiciones hidrológicas antecedentes para el 21/06/2022

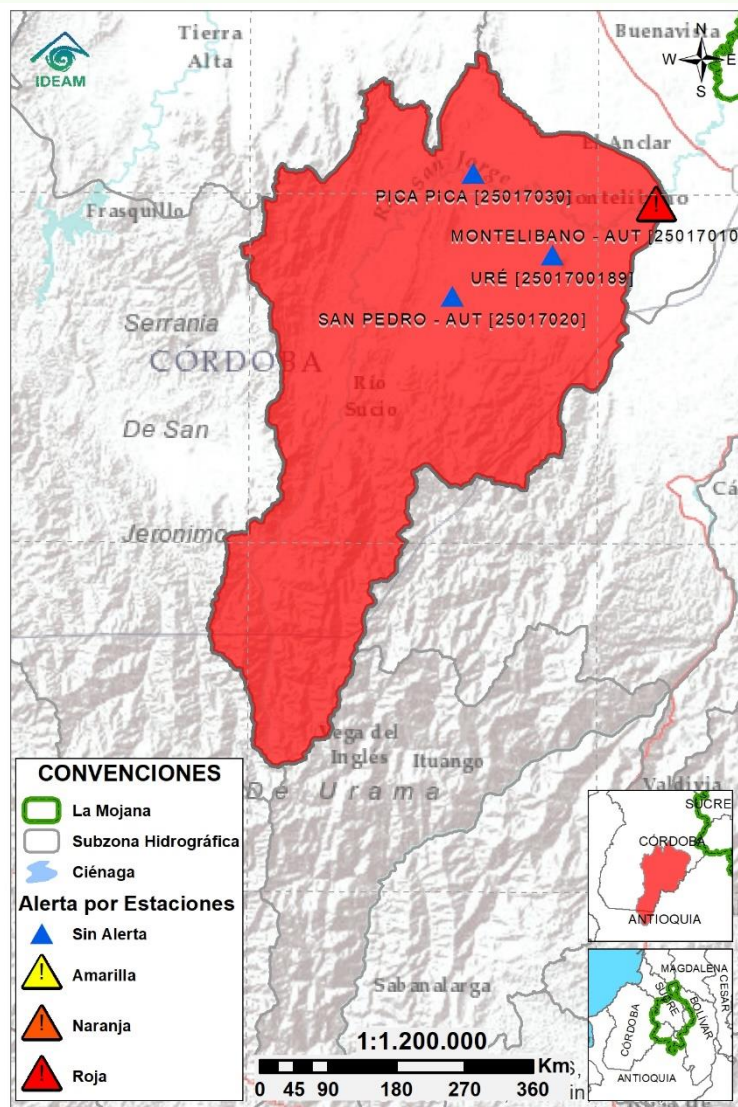
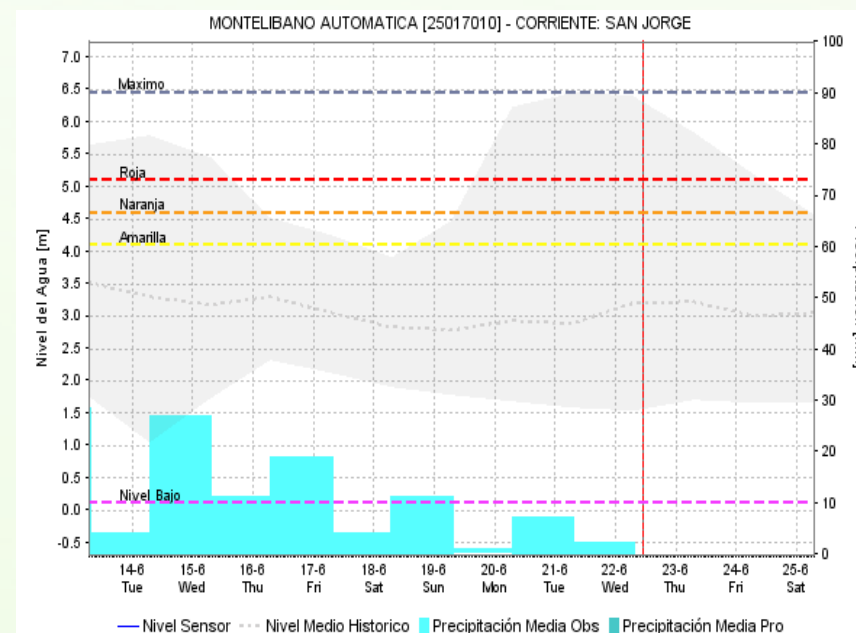
2.2.1 SUBZONA HIDROGRÁFICA DEL RÍO SAN JORGE CUENCA ALTA

Altos niveles y probabilidad de incrementos de nivel en el cauce principal y en sus aportantes, ante la persistencia de lluvias. No se descartan nuevos incrementos de nivel, especialmente en horas de la noche y madrugada.

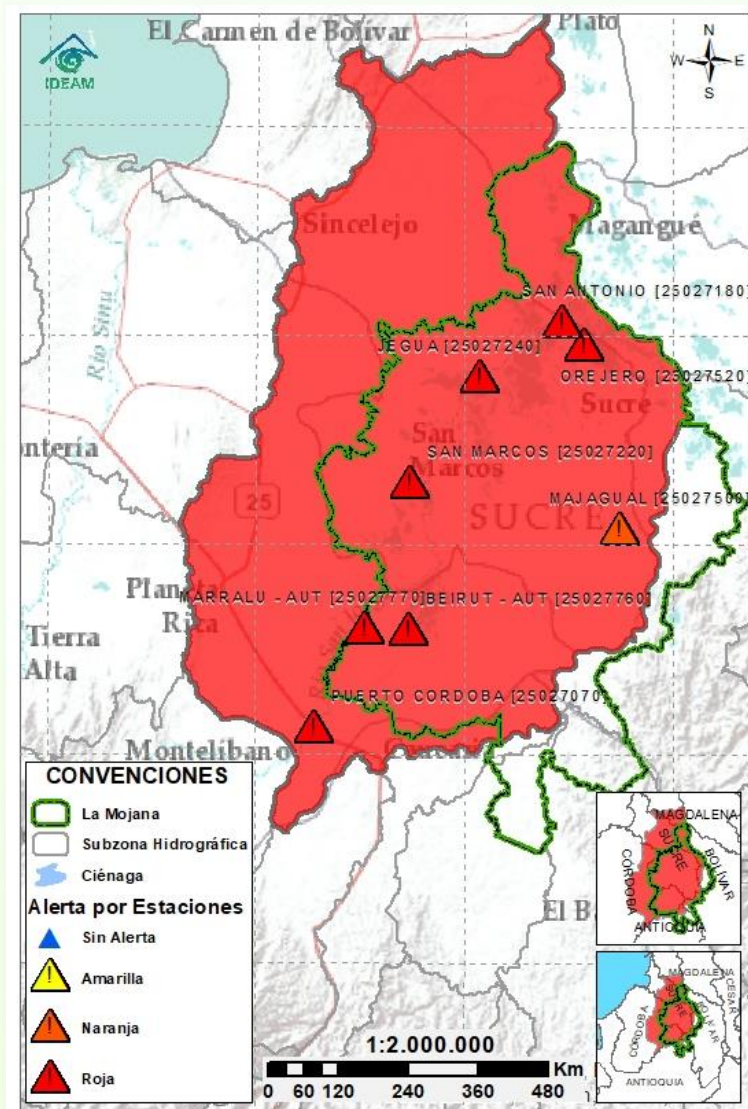
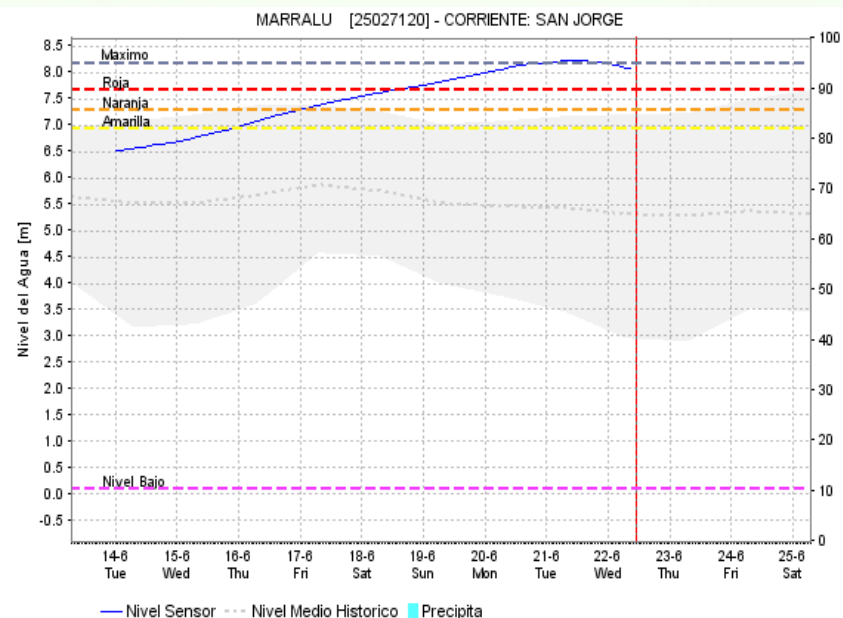
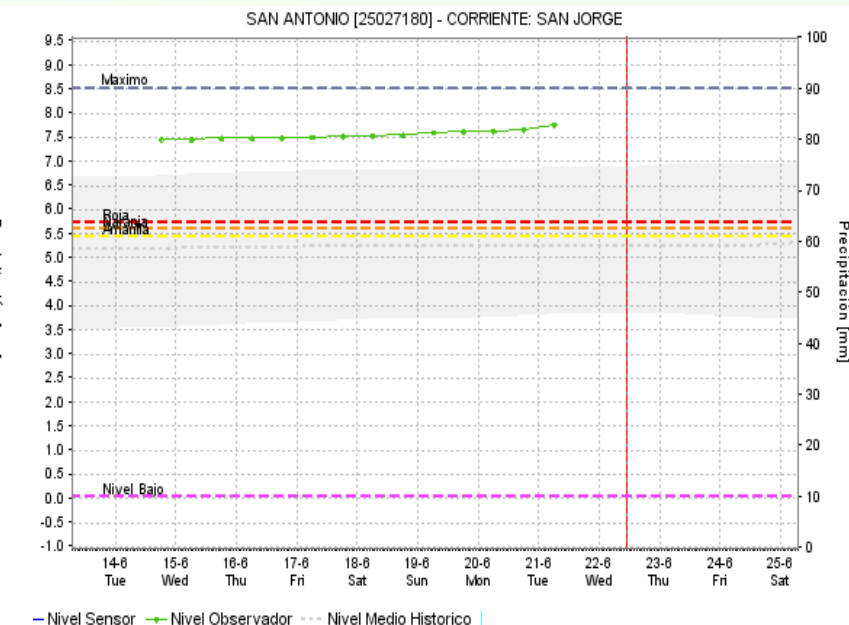
2.2.2 SUBZONA HIDROGRÁFICA DEL RÍO SAN JORGE CUENCA BAJA

Subzona hidrográfica	Alerta	Descripción
Cuenca baja del río San Jorge		<p>Altos niveles en condición de ascenso en el río San Jorge, tramo Ayapel- desembocadura (en Magangué), así como en el sistema de cenagoso y de caños.</p> <p>Se destaca la persistencia de inundaciones, debido a: <i>i)</i> ingreso del Cauca por el sector Caregato, drenando hacia los caños Gil, Rabón, San Matías y Viloría en los municipios de San Jacinto del Cauca (Bolívar), Ayapel (Córdoba), Guaranda y San Benito Abad (Sucre), <i>ii)</i> muy altos niveles en el río San Jorge (Ayapel-Magangué), así como en caños Mojana y Pancegüita (Sucre) y sistema de ciénagas asociado y <i>iii)</i> efecto de remanso del Brazo de Loba en la desembocadura del río Cauca generando incremento del río y del sistema de ciénagas asociado.</p>

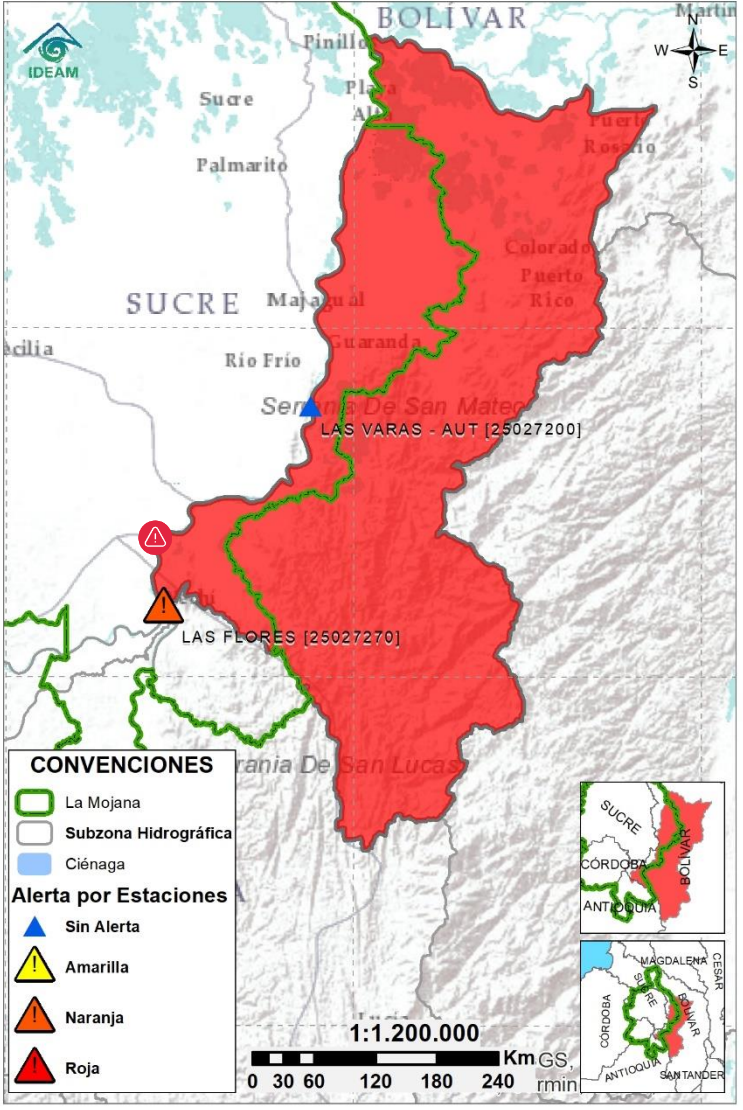
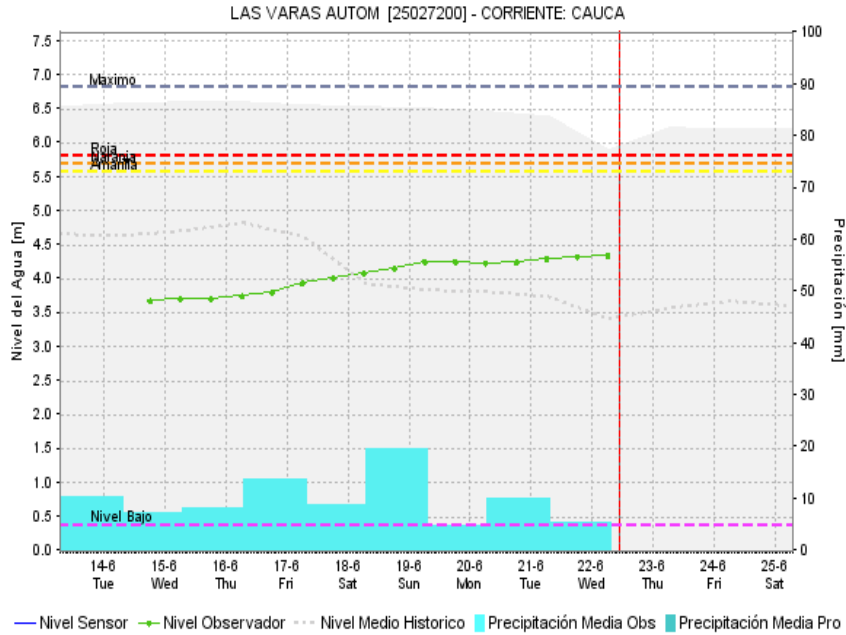
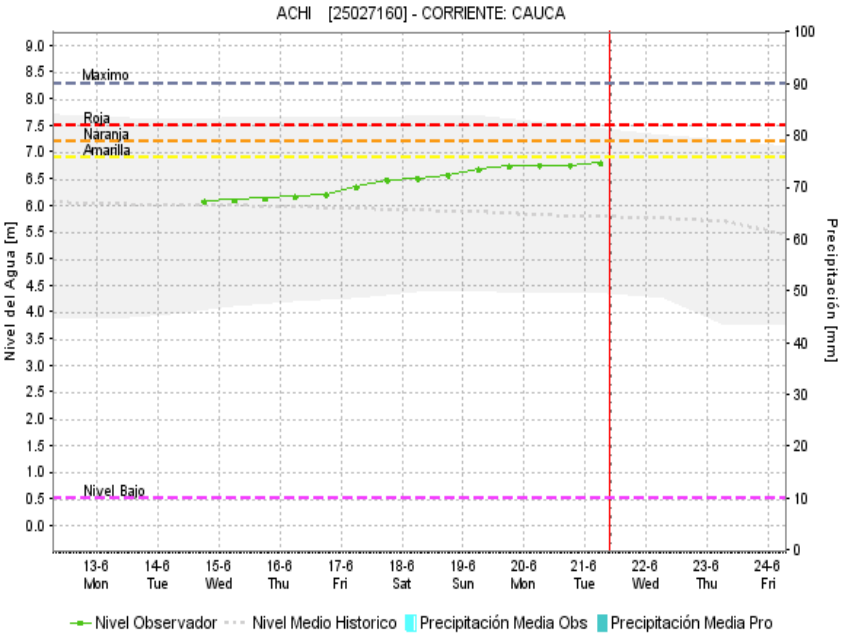
2.2.3 DIRECTOS AL BAJO CAUCA - CIÉNAGA LA RAYA ENTRE EL RÍO NECHÍ Y EL BRAZO DE LOBA

Subzona hidrográfica	Alerta	Descripción
Directos al bajo Cauca- Ciénaga La Raya entre el río Nechí y Brazo de Loba		Ascenso del río Cauca en el tramo Nechí-Pinillos, alcanzando altos niveles entre: <i>i)</i> Nechí y Caregato (San Jacinto del Cauca) y <i>ii)</i> norte de Achi y su desembocadura en Pinillos. Se advierte sobre la probabilidad de incrementos moderados en los niveles de sus aportantes.
		Alerta roja puntual sobre el Bajo Cauca en el sector Cara de Gato (San Jacinto del Cauca -Bolívar), por persistencia del transvase de caudal hacia el Bajo San Jorge. Nota (27/08/2021): rompimiento del dique marginal del río Cauca en el sector Cara de Gato, generando ingreso de agua hacia el Bajo San Jorge. Emergencia activa hasta la fecha.

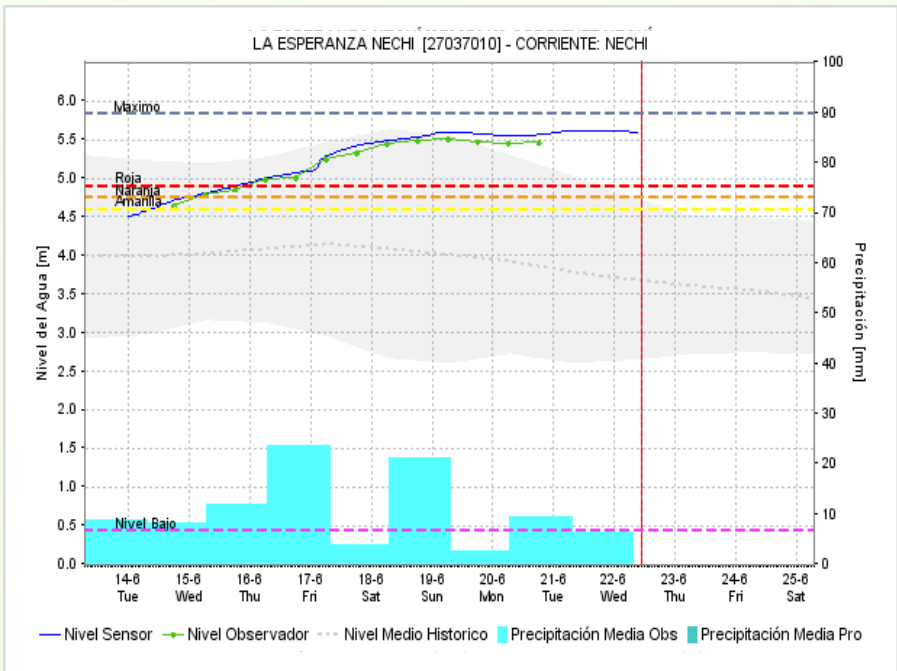
2.2.4 SUBZONA HIDROGRÁFICA DEL RÍO NECHÍ CUENCA BAJA

Subzona hidrográfica	Alerta	Descripción
Cuenca baja del río Nechí		Altos niveles en condición estable en el Bajo Nechí, comportamiento que persistirá durante las próximas horas. Nota (17/06/2022): se reporta creciente súbita del río Nechí y La Quebrada Vijagual generando afectaciones a la altura de la cabecera municipal de El Bagre.

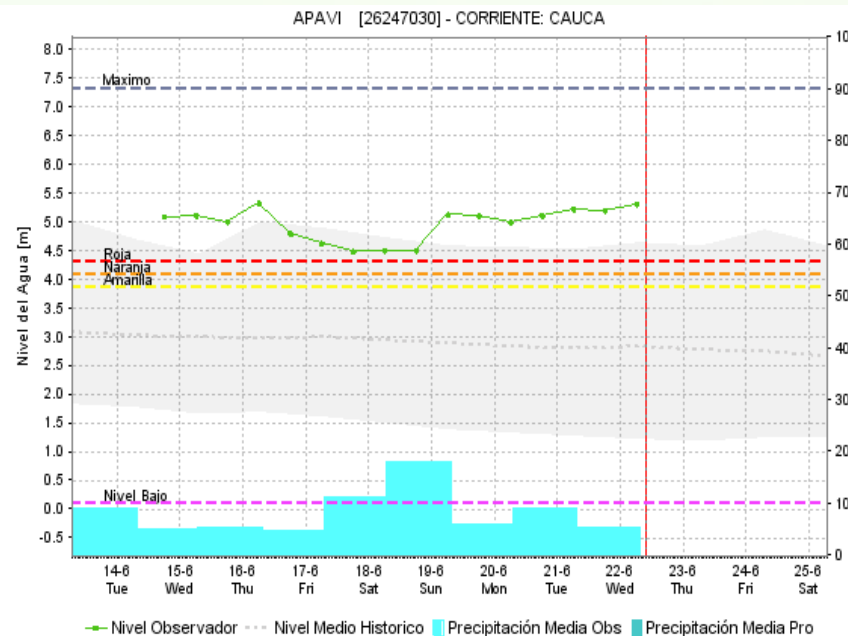
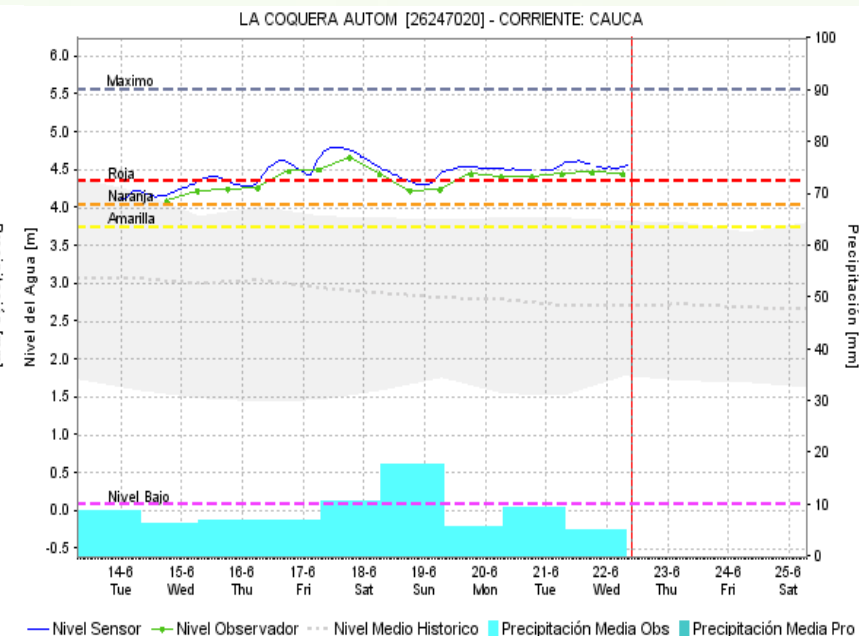
2.2.5 DIRECTOS AL CAUCA ENTRE PTO. VALDIVIA Y RÍO NECHÍ

Subzona hidrográfica	Alerta	Descripción
Directos al Cauca entre Pto. Valdivia y río Nechí		<p>Altos niveles en ascenso en el tramo Cáceres-Nechí; condición que persistirá a lo largo del día, especial atención a las comunidades ribereñas asentadas en la zona, incluyendo puntos históricos de rompimiento.</p> <p>Nota (15/06/2022): se reporta inundación afectando la cabecera municipal de Cáceres.</p>

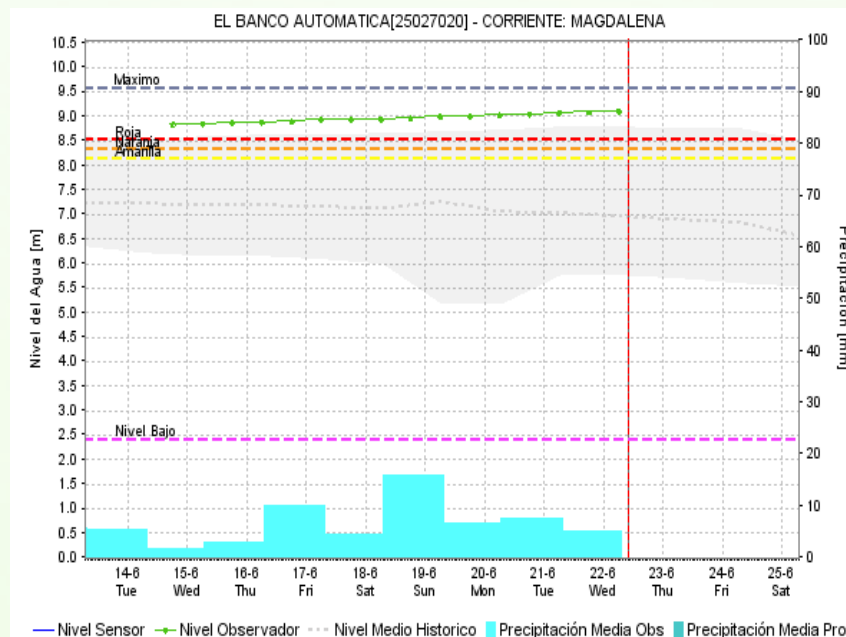
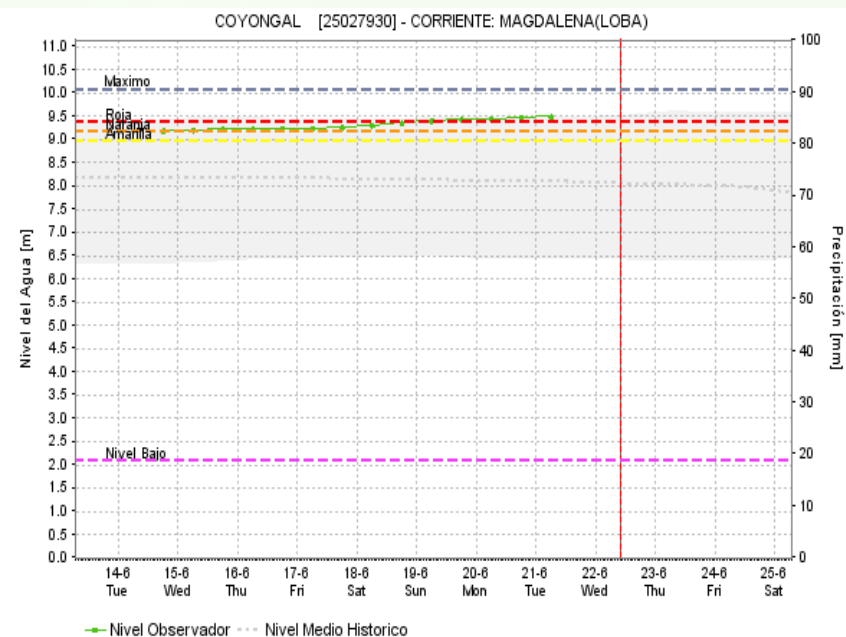
2.2.6 DIRECTOS AL BAJO MAGDALENA ENTRE EL BANCO Y EL PLATO

Altos niveles en ascenso en el río Magdalena a la altura del Banco (zona con inundaciones), así como en el Brazo de Loba (El Banco San Martín de Loba, Hatillo de Loba, Barranco de Loba y Pinillos), y en el Brazo de Mompós (municipios de Guamal, San Sebastián de Buenavista, Mompós, San Zenón, Talaigua Nuevo, Santa Ana y Santa Bárbara de Pinto). Durante el día, se prevé que se mantengan las condiciones hidrológicas descritas. Especial atención en los municipios de El Banco, Pinillos, Magangué y Santa Ana.

Nota (03/05/2022): inundación por desbordamiento del río Magdalena en el municipio de El Banco.
