# BOLETÍN HIDROMETEOROLÓGICO DE LA MOJANA

San Marcos, Sucre 17 de marzo de 2022

BOLETÍN No: 546

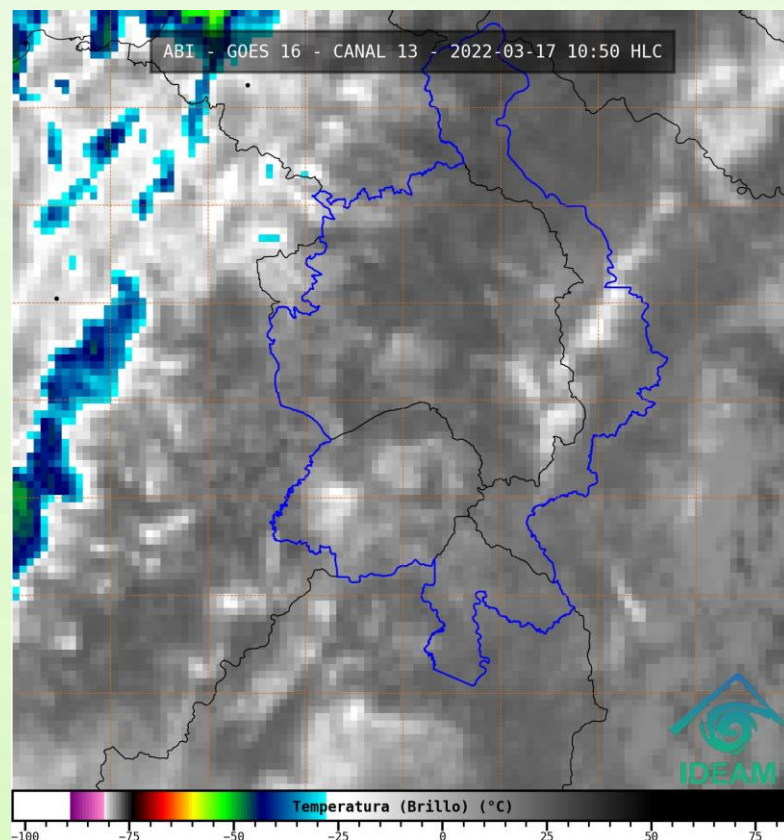
Imagen de satélite IR 10:50 HLC  
Fuente: IDEAM

En las últimas horas ha predominado de cielo parcialmente nublado, sin lluvias.

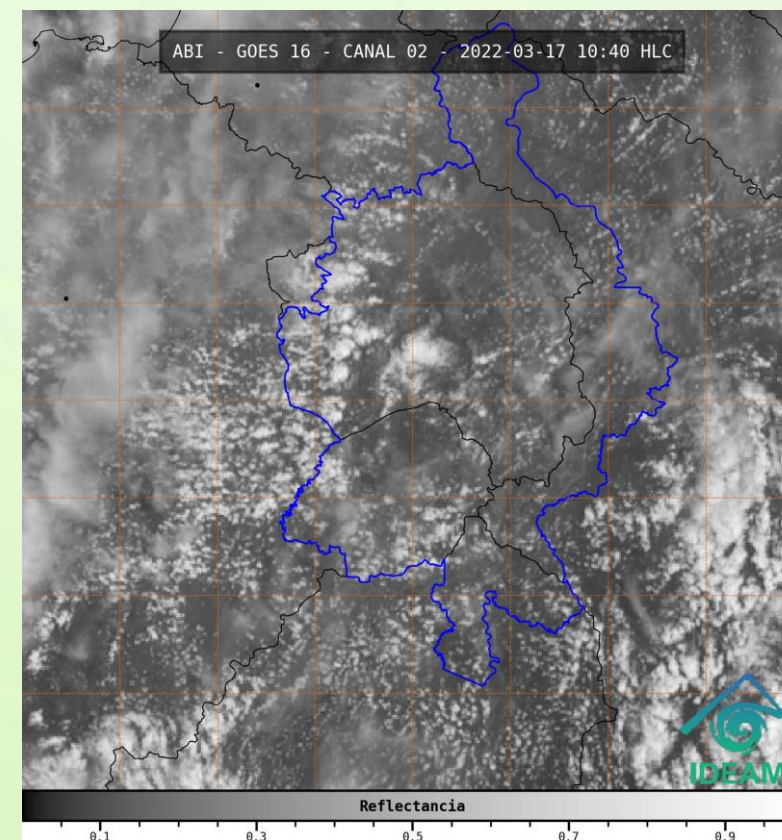
Imagen de satélite visible 10:40 HLC  
Fuente: IDEAM

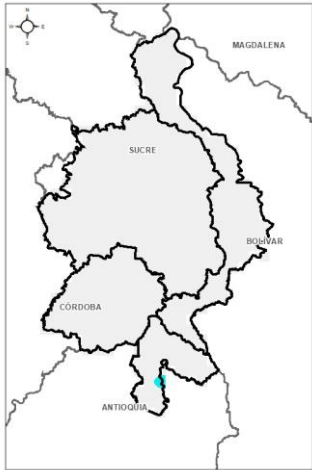
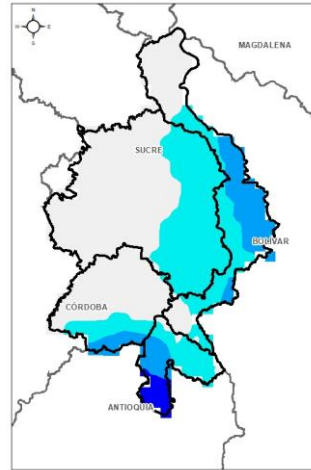
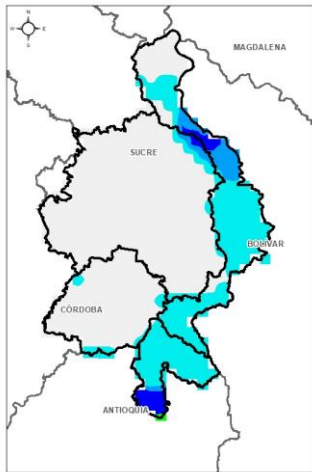
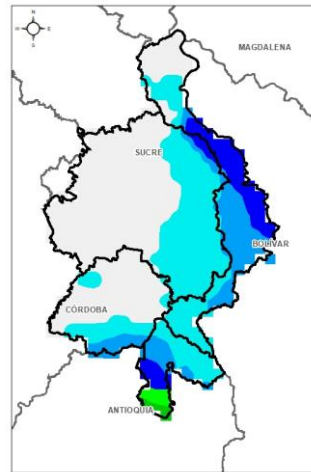
TARDE DEL 17 DE MARZO

NOCHE DEL 17 DE MARZO

MADRUGADA DEL 18 DE MARZO

ACUMULADO DEL 17 AL 18 DE MARZO

**Precipitación:** se prevé en horas de la tarde cielo parcialmente nublado a despejado, sin lluvias, luego en horas de la noche y madrugada, se tiene una ligera probabilidad de lluvias principalmente en sectores del municipio de Nechí, el resto de la región permanecerá con condición seca.

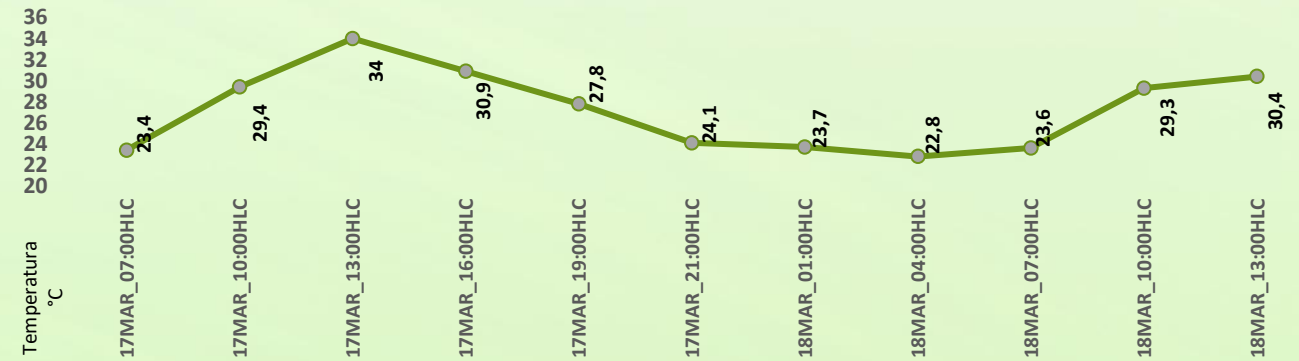
Pronóstico de temperaturas medias para los próximos 02 días

**Temperatura:** las temperaturas máximas oscilarán entre los 33°C y 35°C y las mínimas entre los 23°C y 25°C. Las sensaciones térmicas máximas estimadas oscilarán entre los 36°C y 38°C.

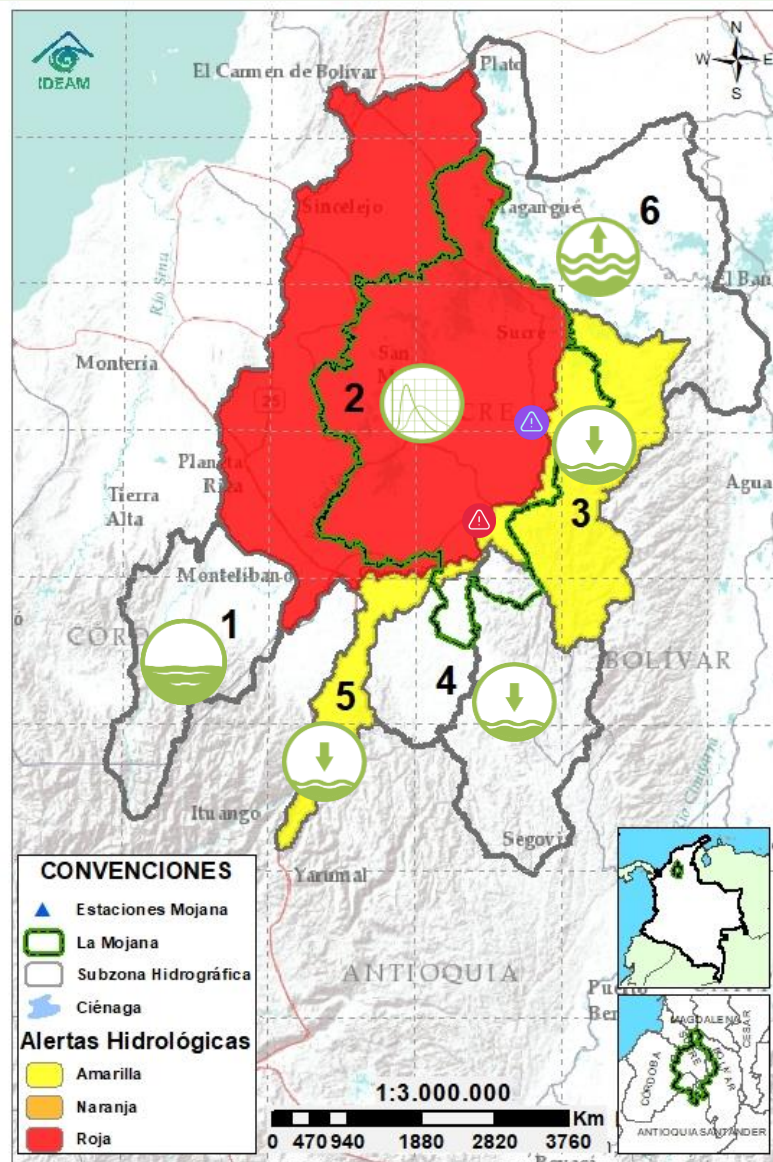
Condiciones hidrológicas antecedentes para el 16/03/2022

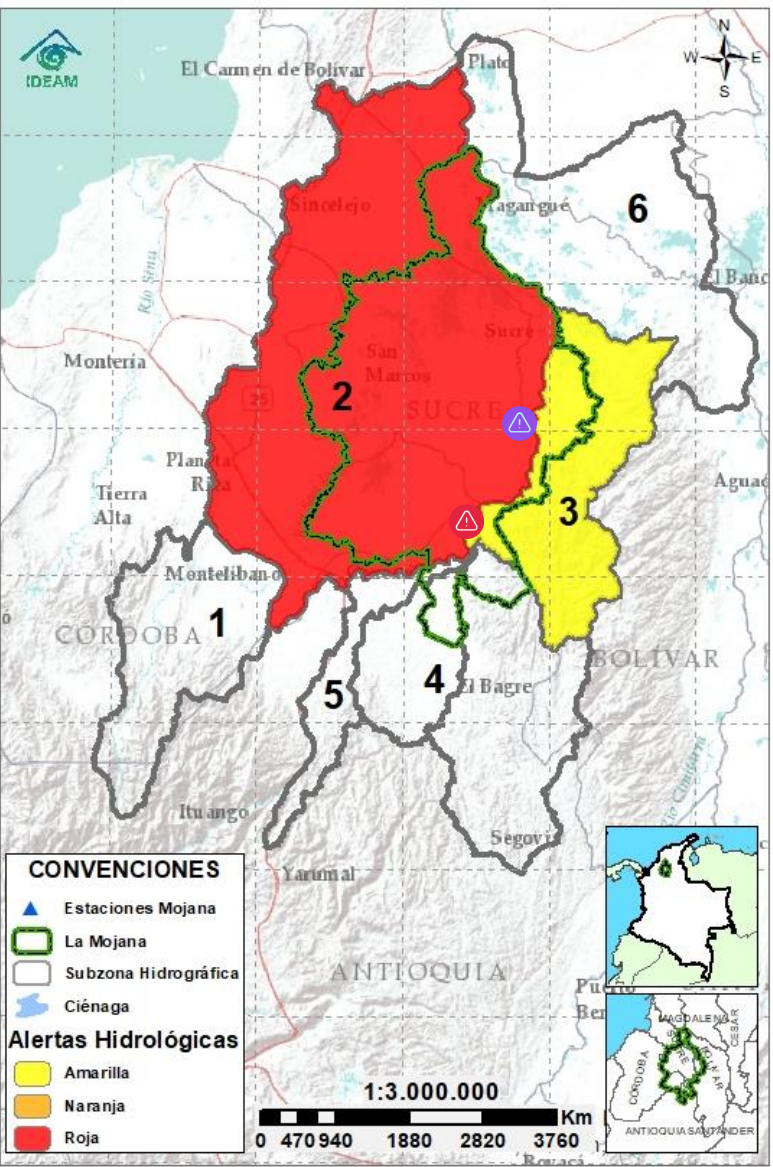
**Descripción condiciones hidrológicas:** alerta roja en el Bajo San Jorge por persistencia de ingreso de agua del río Cauca a través de Cara de Gato; se recomienda estar atentos a los niveles en las áreas conexas a este punto, como los caños San Matías, Rabón y Viloria. Se destaca que, en el río Cauca predomina el descenso de niveles desde Valdivia hasta Nechí; sin embargo, por los aportes del río Nechí, se registra incremento de nivel del río Cauca a la altura de Las Flores. Para las próximas horas se prevé que este incremento esté en tránsito en el tramo Nechí-Cara de Gato, por lo que se recomienda estar atentos en este punto crítico, donde se tiene alerta roja puntual.

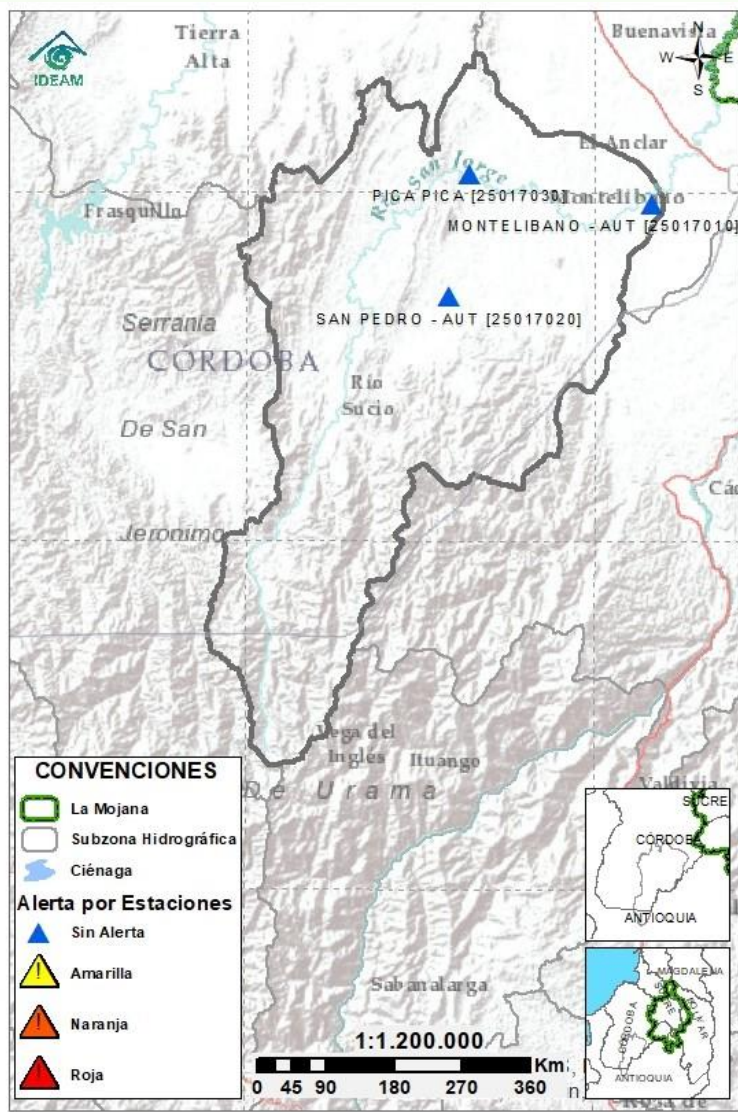
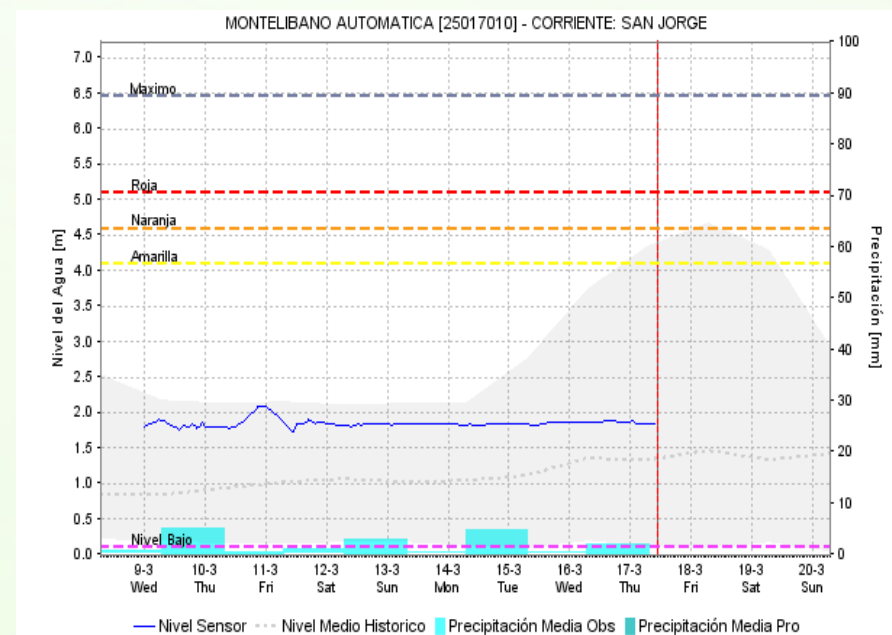
## 2.2.1 SUBZONA HIDROGRÁFICA DEL RÍO SAN JORGE CUENCA ALTA

Niveles estables en el Alto San Jorge y en sus aportantes los ríos San Pedro y Uré. No se prevé cambios en el comportamiento descrito para las próximas horas.

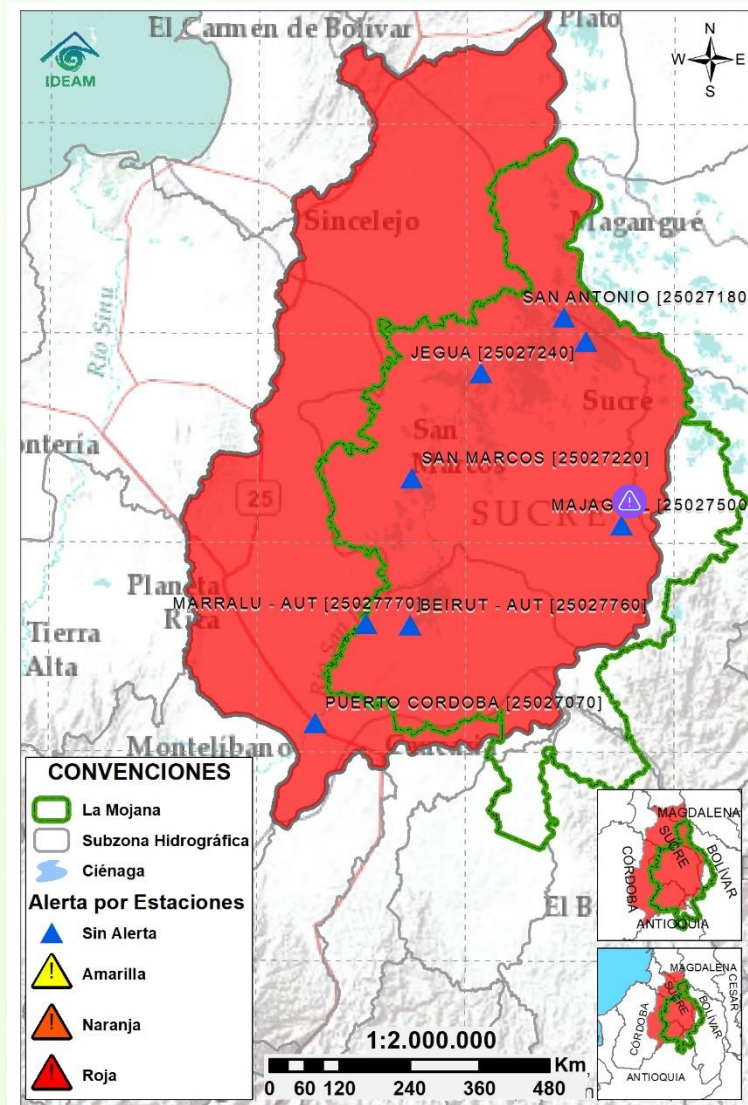
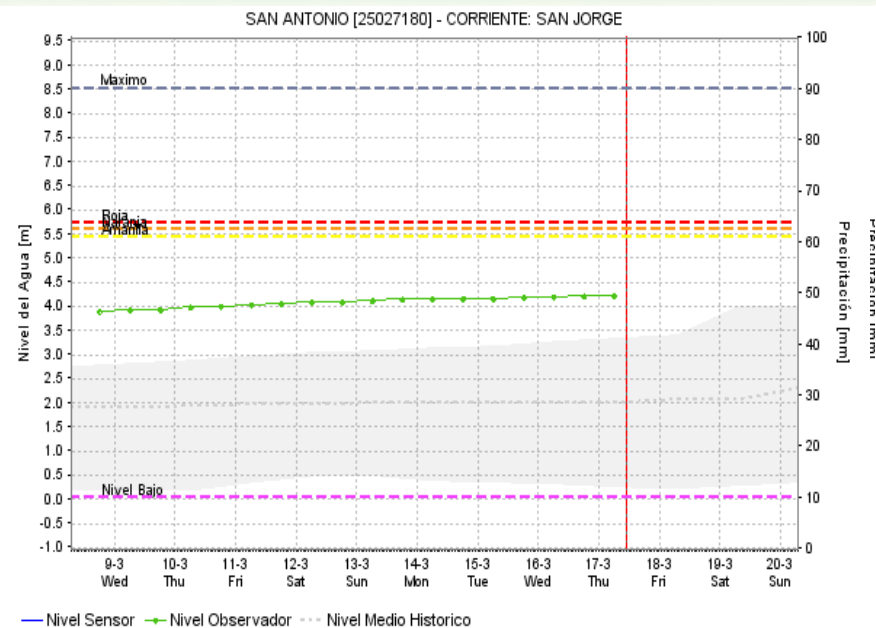
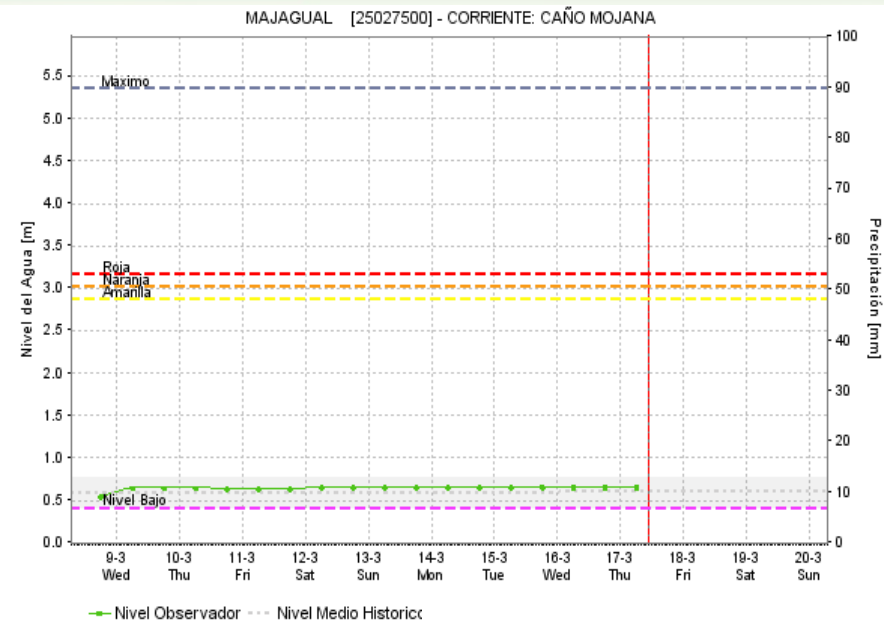
## 2.2.2 SUBZONA HIDROGRÁFICA DEL RÍO SAN JORGE CUENCA BAJA

Subzona hidrográfica	Alerta	Descripción
Cuenca baja del río San Jorge		Incremento de niveles en el río San Jorge desde San Benito Abad hasta la desembocadura. Se destaca la persistencia de: i) áreas inundadas, ii) ingreso del río Cauca a través de Cara de Gato por desbordamiento en la estructura de contención (jarillón) y iii) desbordamientos en áreas conexas a Cara de Gato.  <b>Nota (09/03/2022):</b> Las comunidades de Las Marías y Santafé reportan afectaciones por desbordamiento del caño San Matías. <b>Nota (07/03/2022):</b> La comunidad de La Plaza (San Benito Abad) reporta ascenso del caño Rabón por ingreso del río Cauca a través de Cara de Gato. <b>Nota (27/08/2021):</b> transvase del río Cauca hacia el Bajo San Jorge, tras el rompimiento del jarillón en el sector de Cara de Gato (San Jacinto del Cauca).
		<b>Alerta puntual</b> por bajos niveles en el caño Mojana (Majagual y Sucre).

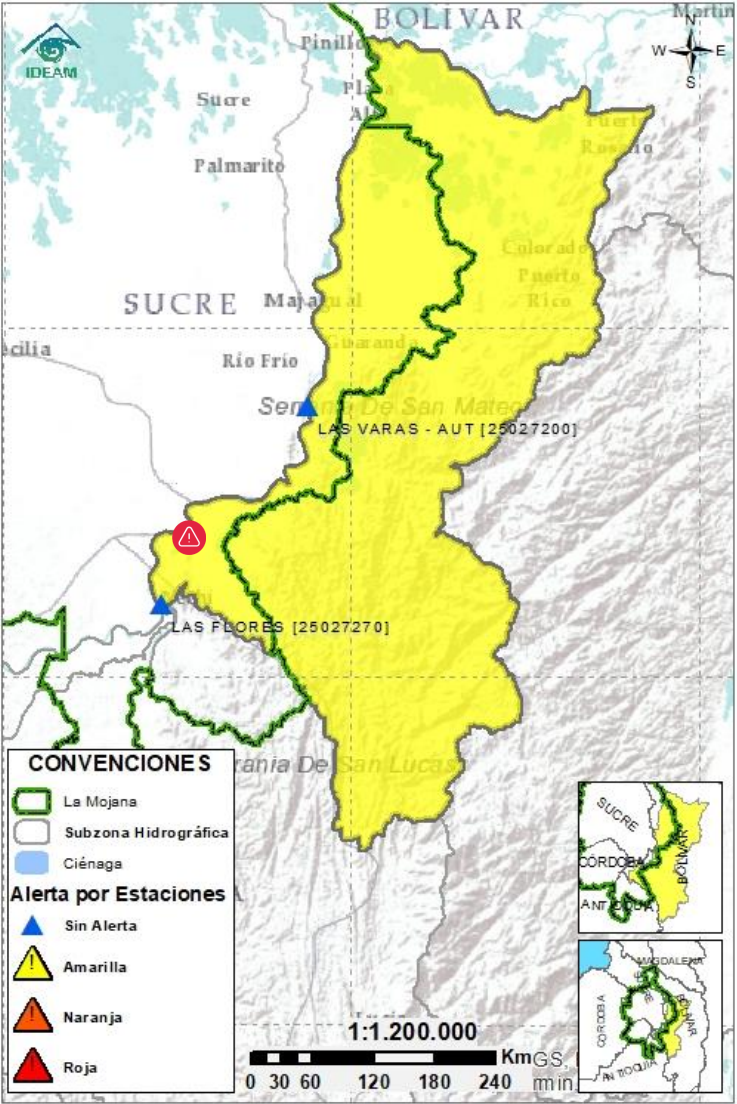
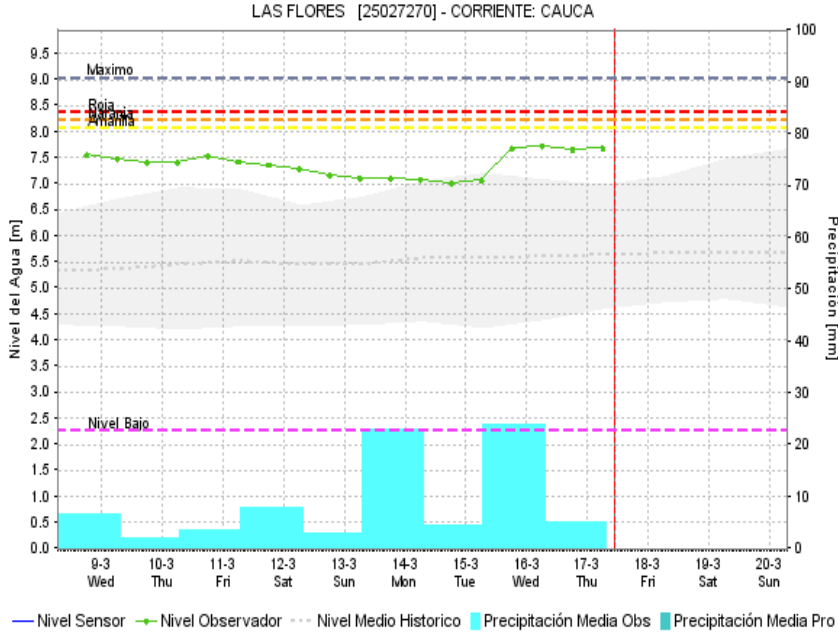
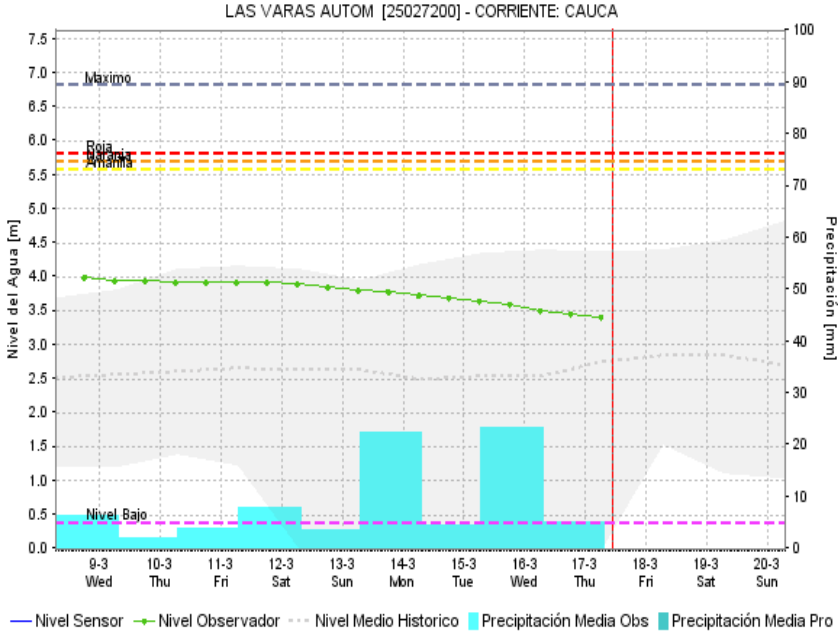
2.2.3 DIRECTOS AL BAJO CAUCA - CIÉNAGA LA RAYA  
ENTRE EL RÍO NECHÍ Y EL BRAZO DE LOBA

Subzona hidrográfica	Alerta	Descripción
Directos al bajo Cauca- Ciénaga La Raya entre el río Nechí y Brazo de Loba		Niveles en ascenso a la altura de Las Flores (aguas abajo del casco urbano de Nechí), por aportes provenientes de la cuenca del río Nechí. Especial atención en el tramo Nechí-Cara de Gato, donde se espera que estos incrementos se vean reflejados en las próximas horas.
		<b>Alerta puntual</b> en el sector de Cara de Gato (San Jacinto del Cauca), por ingreso del río Cauca hacia el Bajo San Jorge.  <b>Nota (27 de agosto):</b> rompimiento del dique por el río Cauca en el sector Cara de Gato (San Jacinto del Cauca), generando el ingreso de agua hacia el Bajo San Jorge.

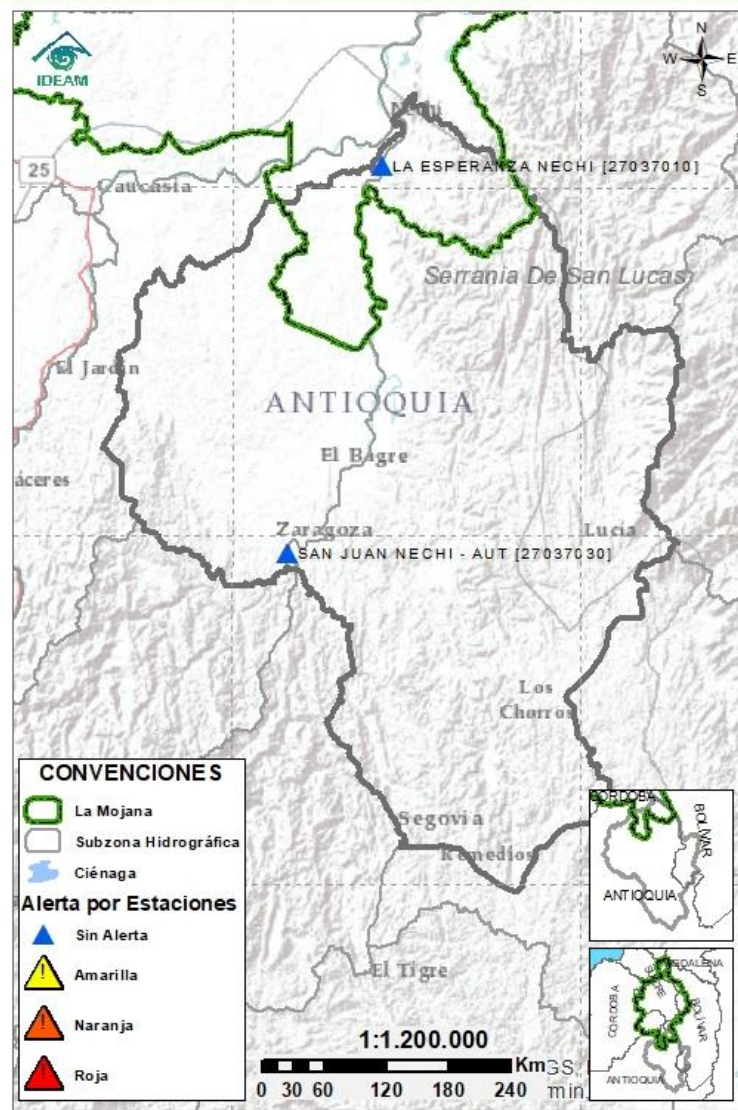
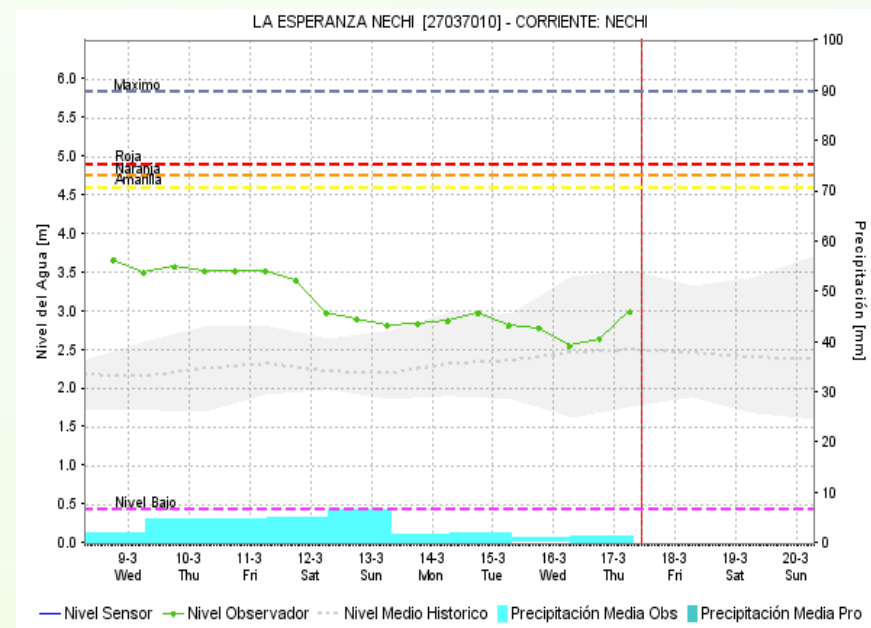
## 2.2.4 SUBZONA HIDROGRÁFICA DEL RÍO NECHÍ CUENCA BAJA

Subzona hidrográfica	Alerta	Descripción
Cuenca baja del río Nechí	Sin alerta	Ascenso de niveles en el Bajo Nechí y sus aportantes, condición que se prevé se mantenga durante el día de hoy.

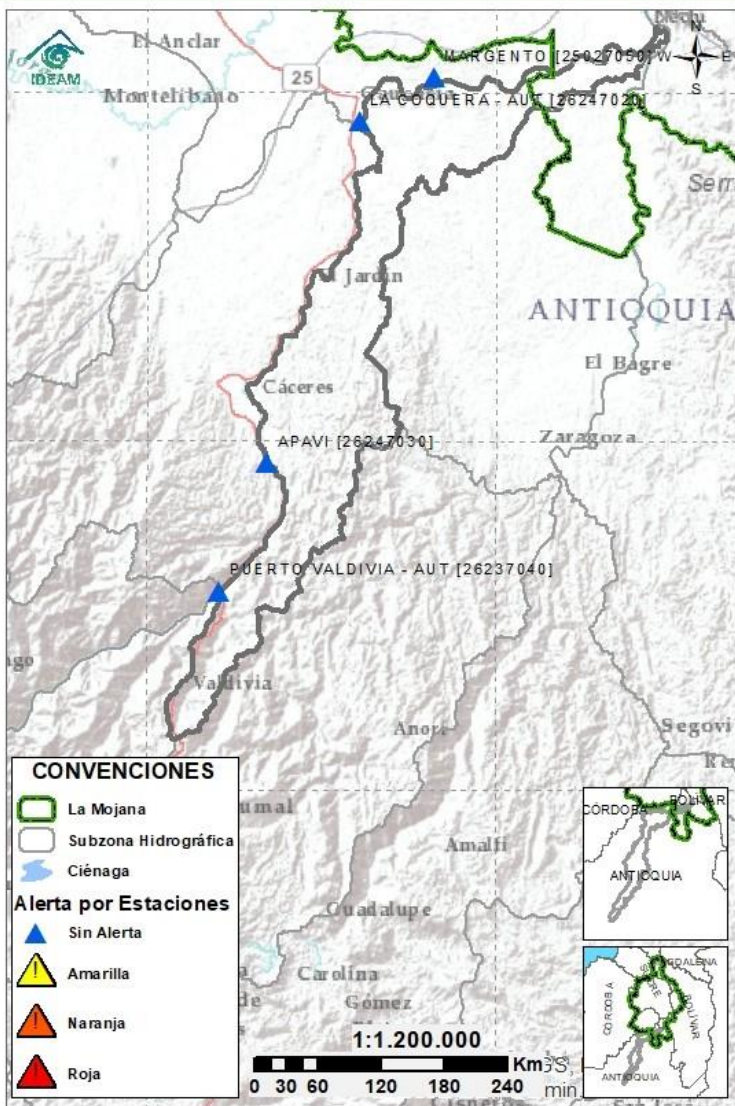
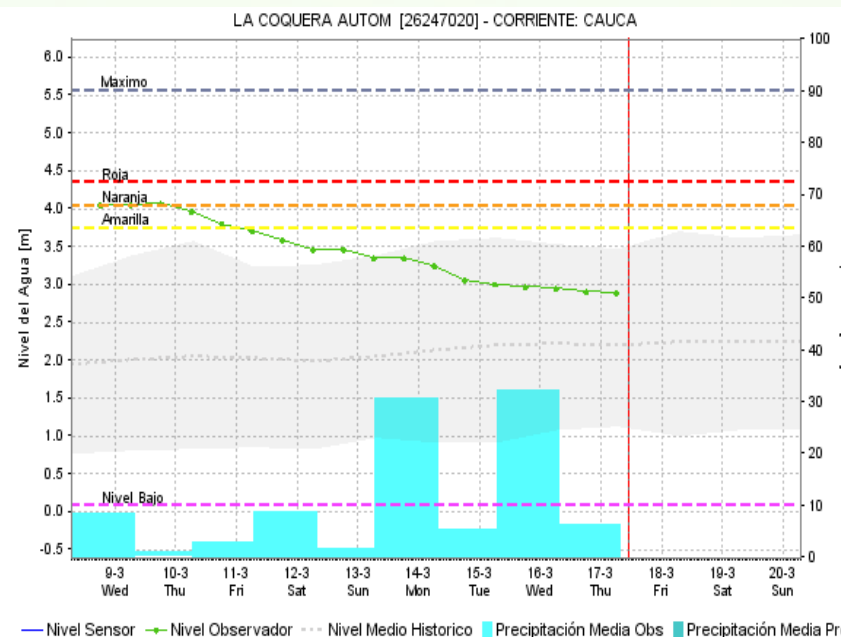
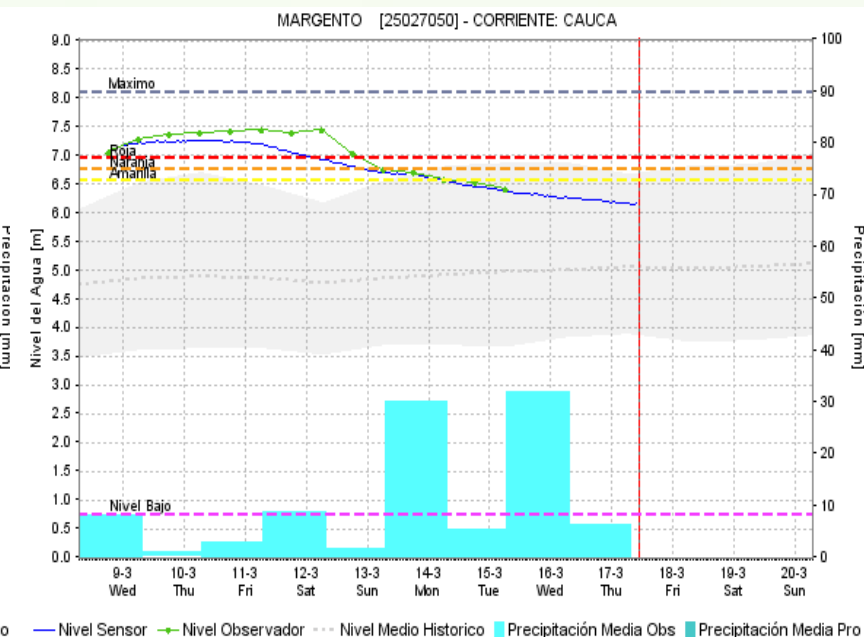
## 2.2.5 DIRECTOS AL CAUCA ENTRE PTO. VALDIVIA Y RÍO NECHÍ

Subzona hidrográfica	Alerta	Descripción
Directos al Cauca entre Pto. Valdivia y río Nechí	Sin alerta	Niveles en descenso en el río Cauca desde Valdivia hasta Nechí, comportamiento predominante para las próximas horas.

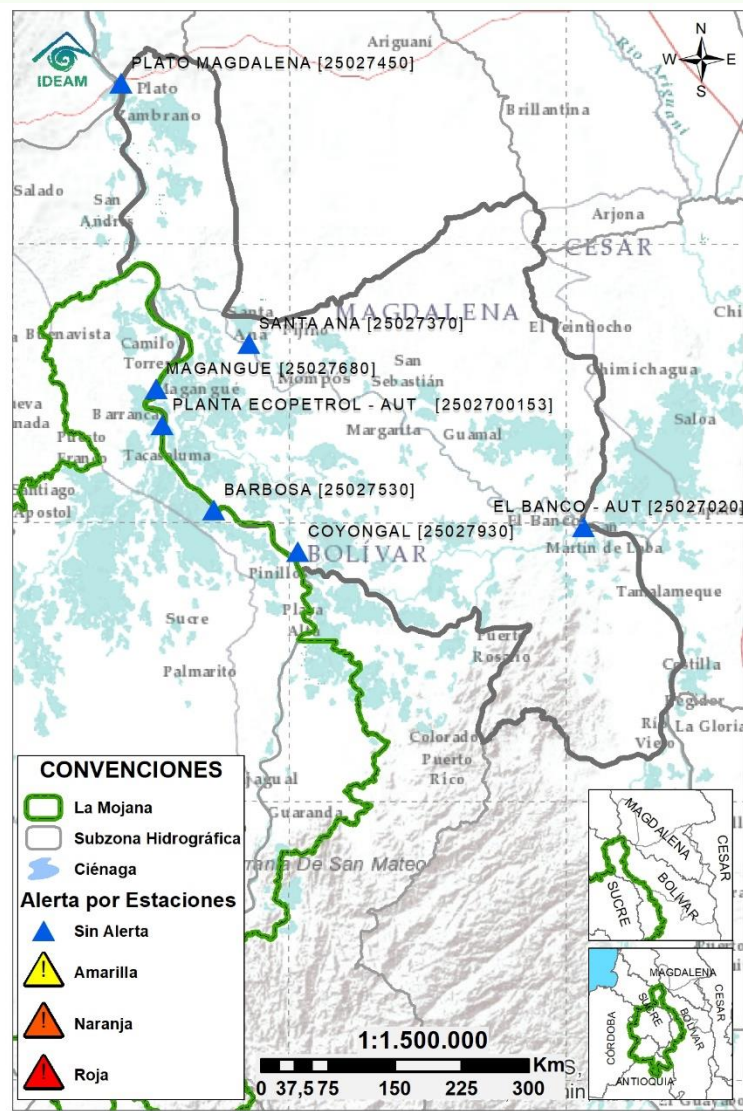
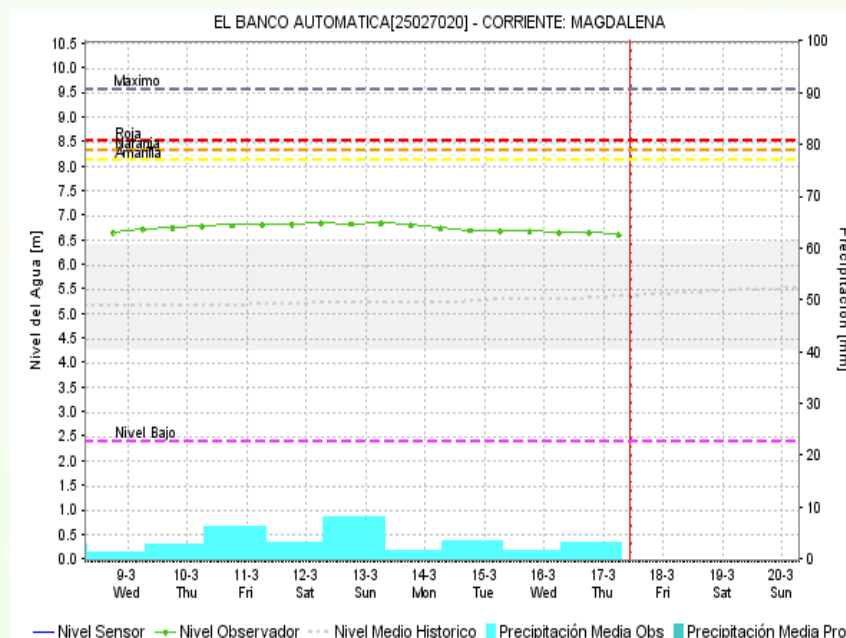
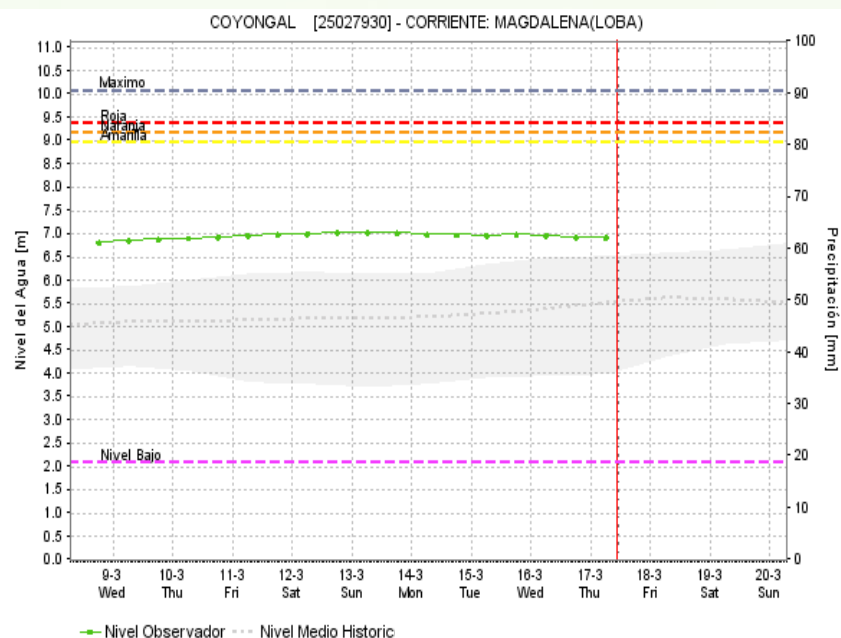
## 2.2.6 DIRECTOS AL BAJO MAGDALENA ENTRE EL BANCO Y EL PLATO

Subzona hidrográfica	Alerta	Descripción
Directos Bajo Magdalena entre el Banco y el Plato	Sin alerta	Ascenso de niveles en el Bajo Magdalena, el Brazo de Mompós (municipios de Guamal, San Sebastián de Buenavista, Mompós, San Zenón, Talaigua Nuevo, Santa Ana y Santa Bárbara de Pinto) y el Brazo de Loba (El Banco San Martín de Loba, Hatillo de Loba, Barranco de Loba y Pinillos).
