# BOLETÍN HIDROMETEOROLÓGICO DE LA MOJANA

San Marcos, Sucre 22 de marzo de 2022

BOLETÍN No: 549

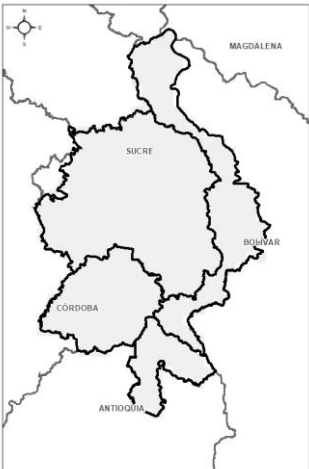
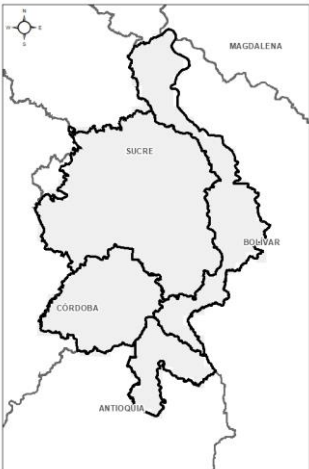
TARDE DEL 22 DE MARZO

NOCHE DEL 22 DE MARZO

MADRUGADA DEL 23 DE MARZO

ACUMULADO DEL 22 AL 23 DE MARZO

**Precipitación:** se prevé en horas de la tarde cielo parcialmente nublado a despejado, sin lluvias, luego en horas de la noche y madrugada, se tiene ligera probabilidad de lluvias hacia sectores del municipio de Nechí, el resto de la región permanecerá con condición seca.
