BOLETÍN HIDROMETEOROLÓGICO DE LA MOJANA

San Marcos, Sucre 7 de marzo de 2024
Hora de la actualización: 12:00 HLC

BOLETÍN No: 047/2024

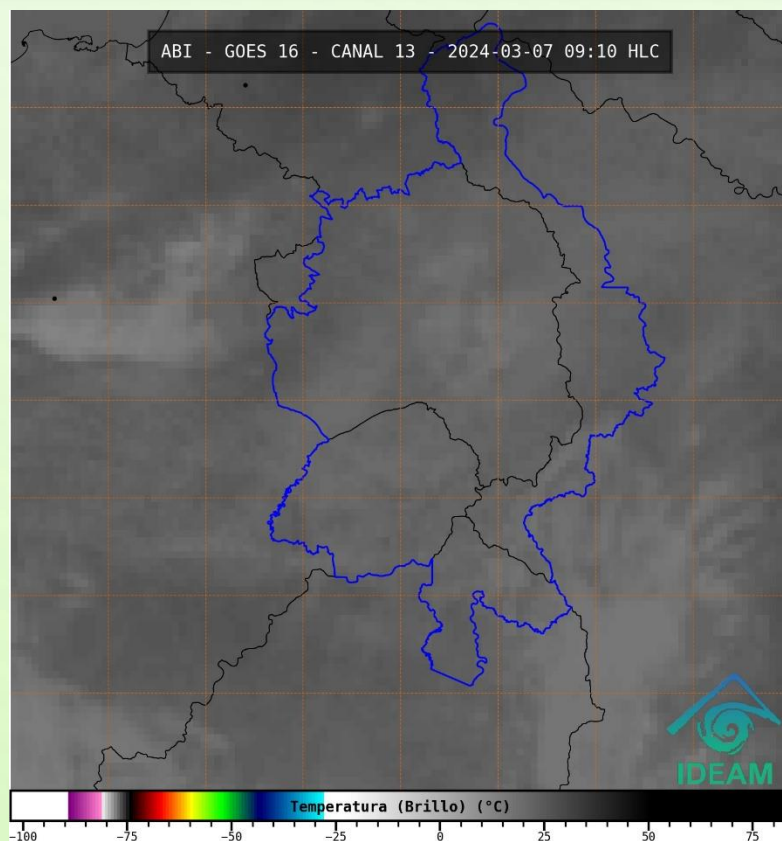
Imagen de satélite IR 09:10 HLC
Fuente: IDEAM

En las últimas horas se ha tenido cielo parcialmente nublado.

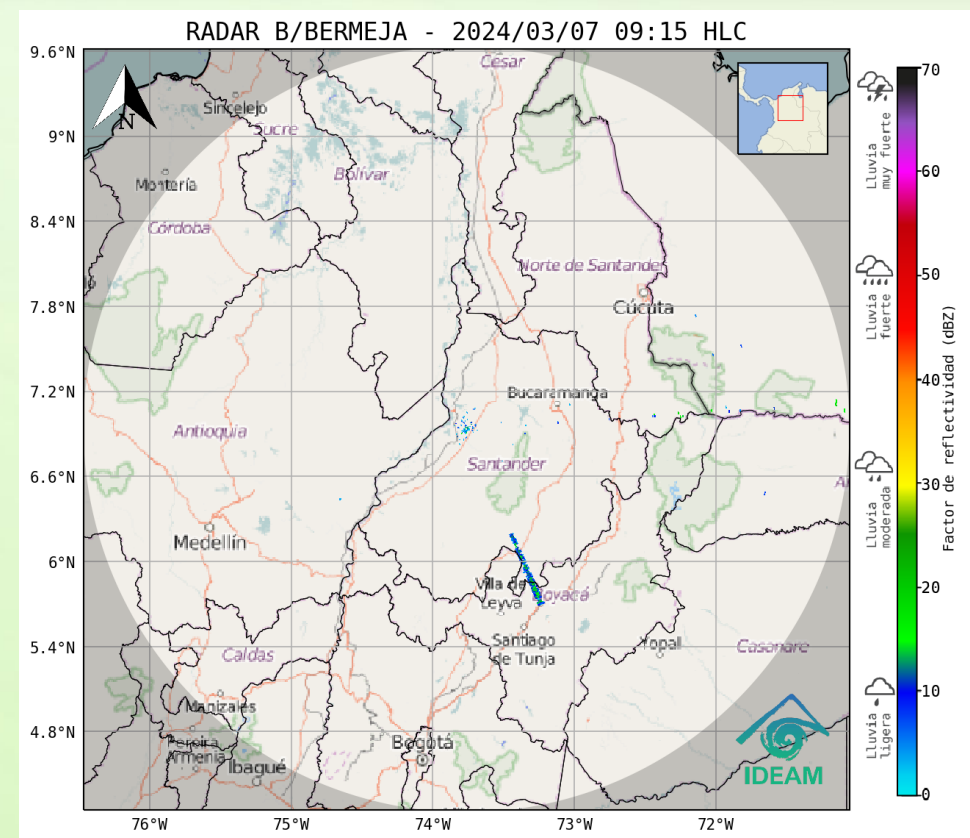
Imagen de radar 09:15 HLC
Fuente: IDEAM

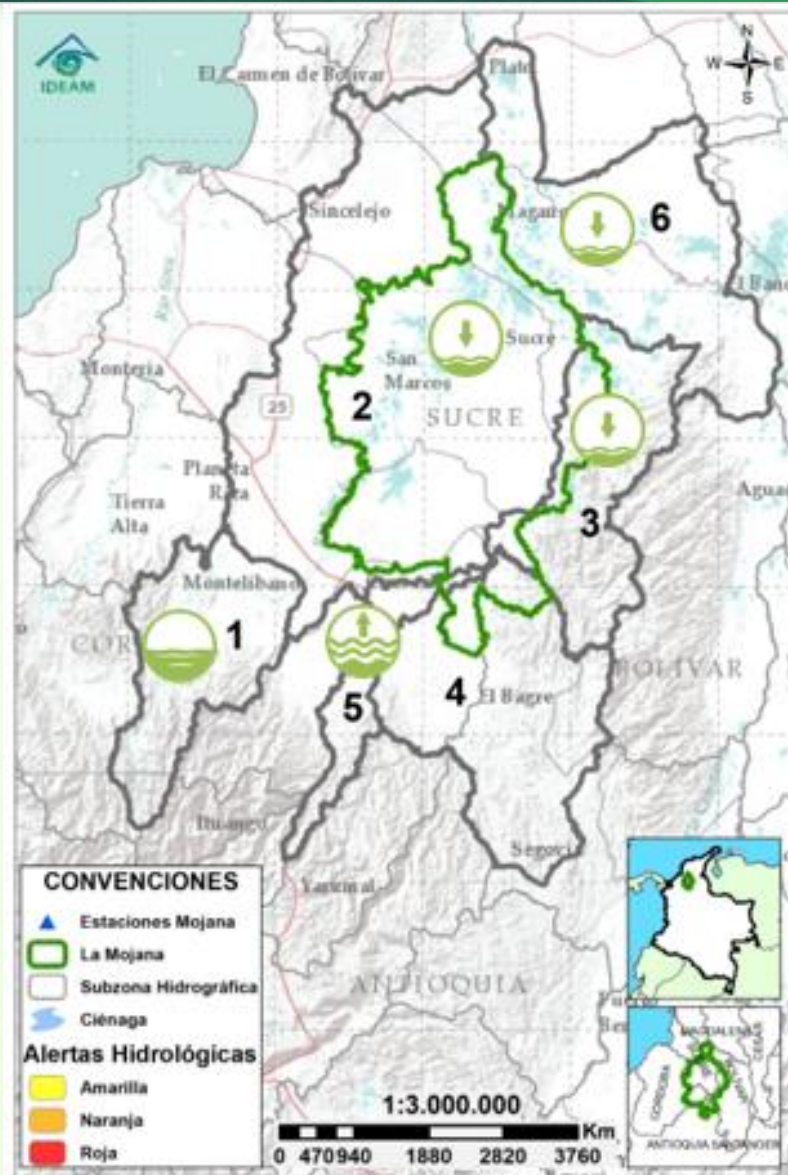
Condiciones hidrológicas antecedentes para el 06/03/2024

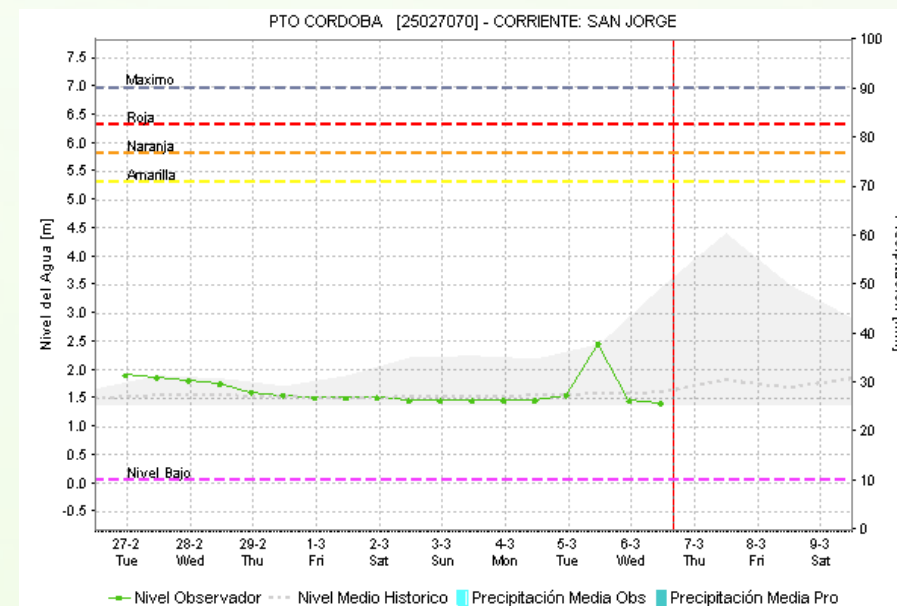
2.2.1 SUBZONA HIDROGRÁFICA DEL RÍO SAN JORGE CUENCA ALTA

Subzona hidrográfica	Alerta	Descripción
Cuenca alta del río San Jorge	Sin alerta	Nivel estable del río San Jorge a la altura de La Apartada, se prevé que continúe esta tendencia los próximos días.

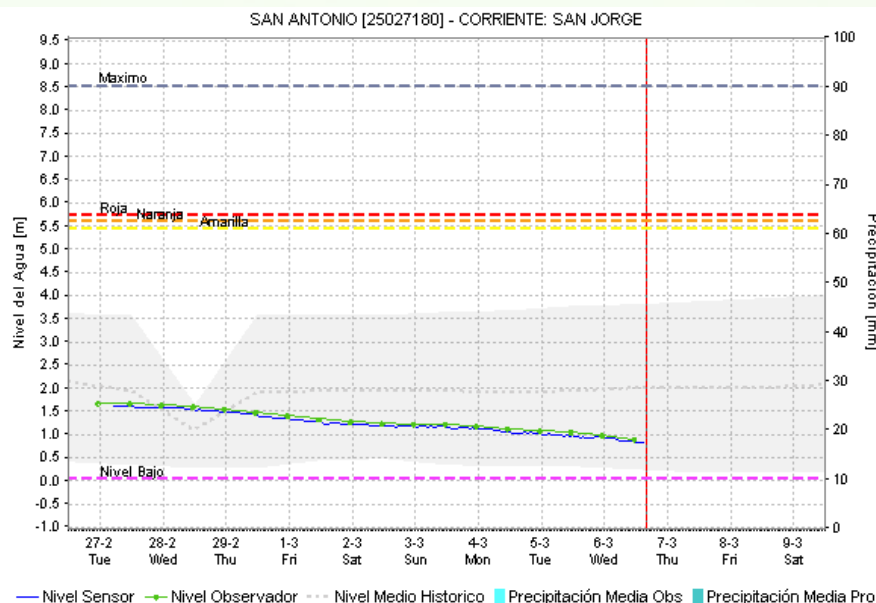
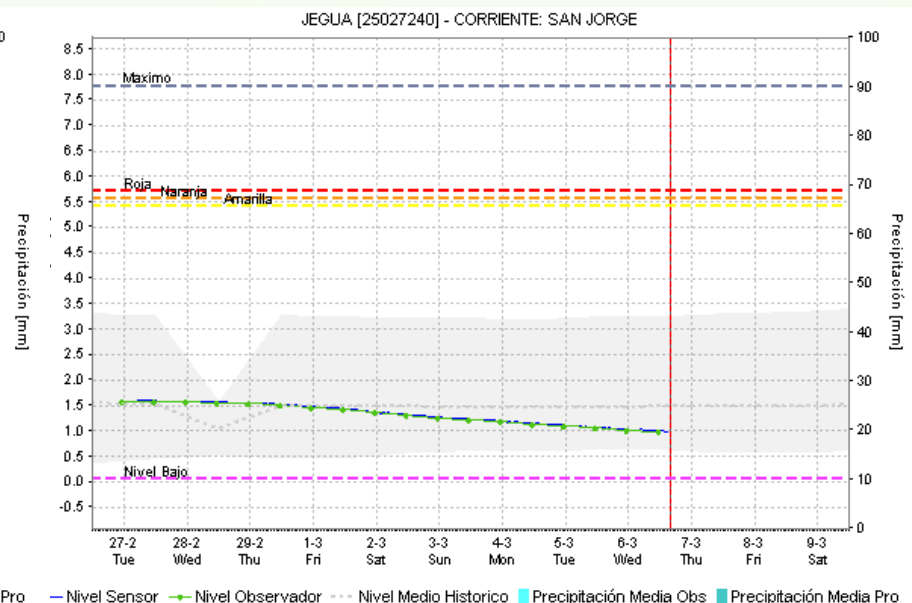
2.2.2 SUBZONA HIDROGRÁFICA DEL RÍO SAN JORGE CUENCA BAJA

Subzona hidrográfica	Alerta	Descripción
Cuenca baja del río San Jorge		Descensos de nivel en los caños Rabón, San Matías, Mojana y Pancegüita (problemas de navegabilidad) y en la ciénaga de Ayapel debido al cierre del rompedero Caregato (20/02/2024) y a la ausencia de lluvias.

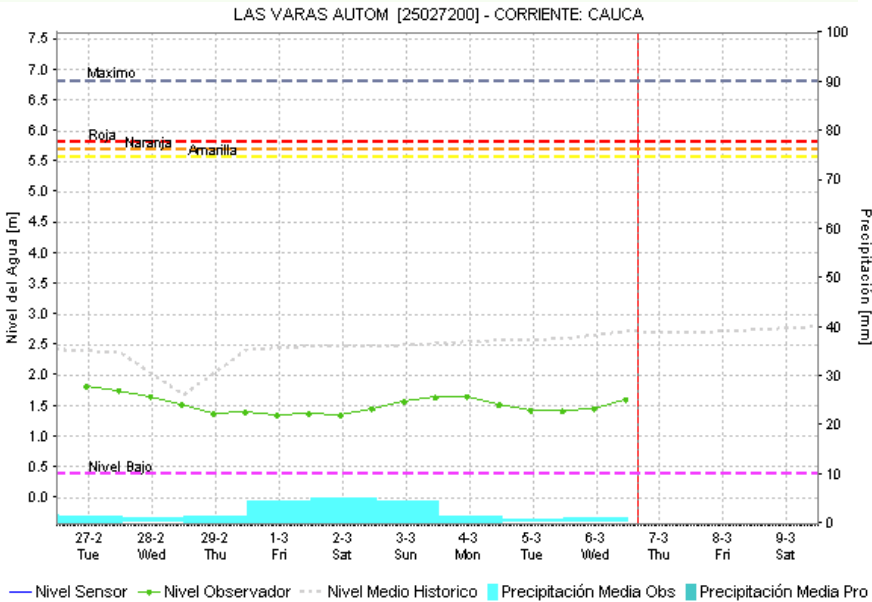
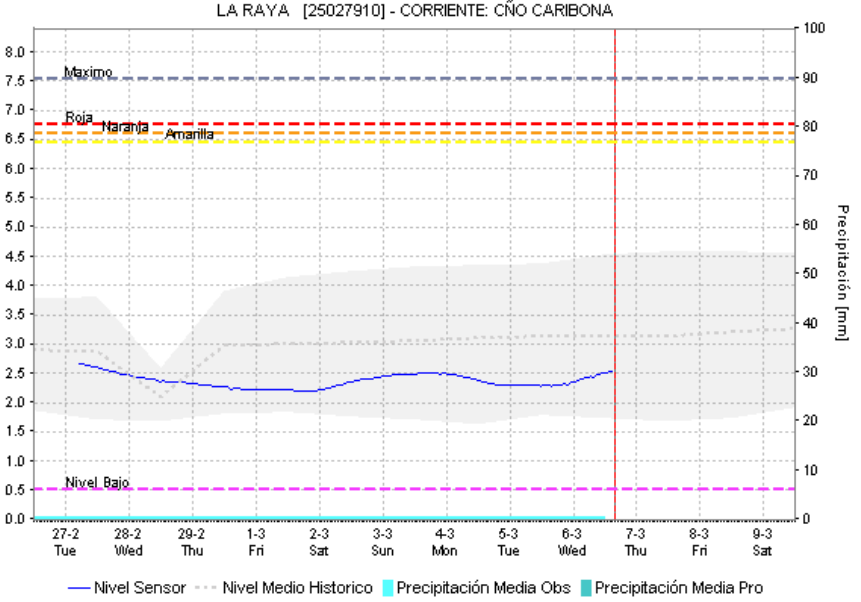
2.2.3 DIRECTOS AL BAJO CAUCA - CIÉNAGA LA RAYA
ENTRE EL RÍO NECHÍ Y EL BRAZO DE LOBA

Subzona hidrográfica	Alerta	Descripción
Directos al bajo Cauca- Ciénaga La Raya entre el río Nechí y Brazo de Loba		Valores por debajo de lo normal para la época, cierre del rompedero Caregato (20/02/2024) y ascenso ligero de niveles.

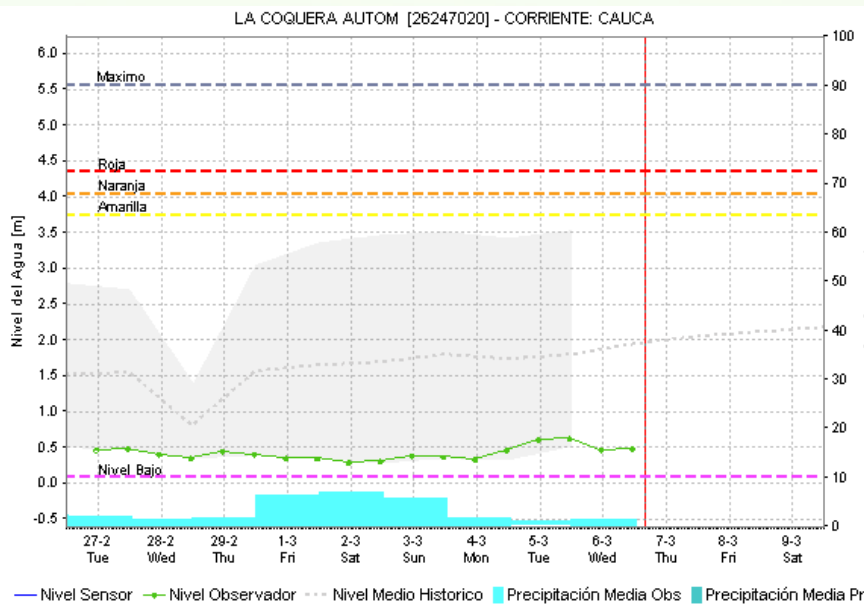
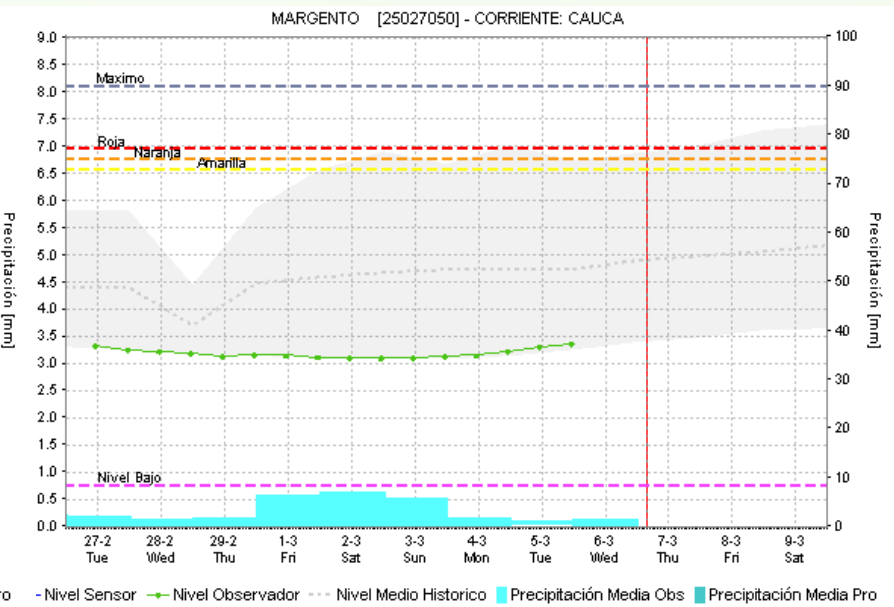
2.2.5 DIRECTOS AL CAUCA ENTRE PTO. VALDIVIA Y RÍO NECHÍ

Subzona hidrográfica	Alerta	Descripción
Directos al Cauca entre Puerto Valdivia y río Nechí		Ascenso de niveles, persisten los valores por debajo de lo normal para la época. Se prevé estabilización de niveles en el transcurso del día.

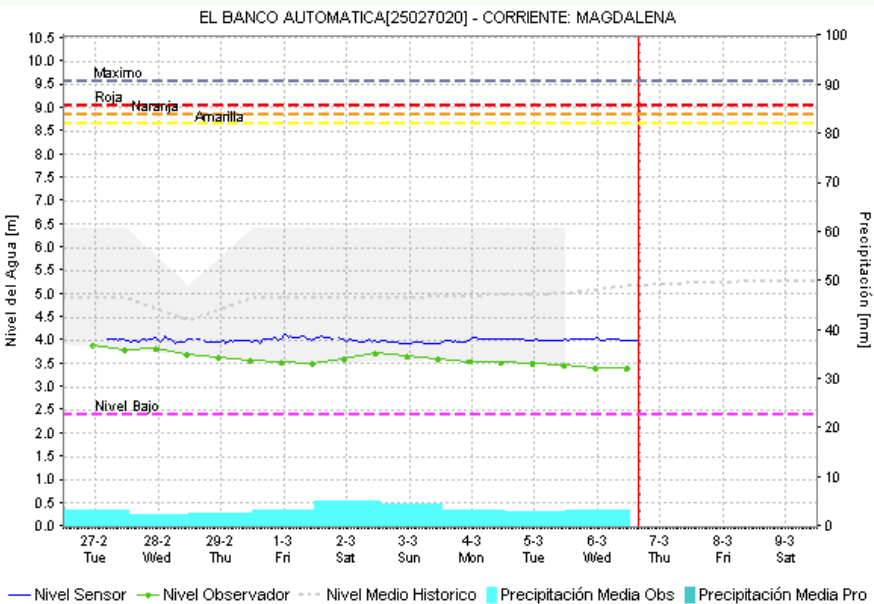
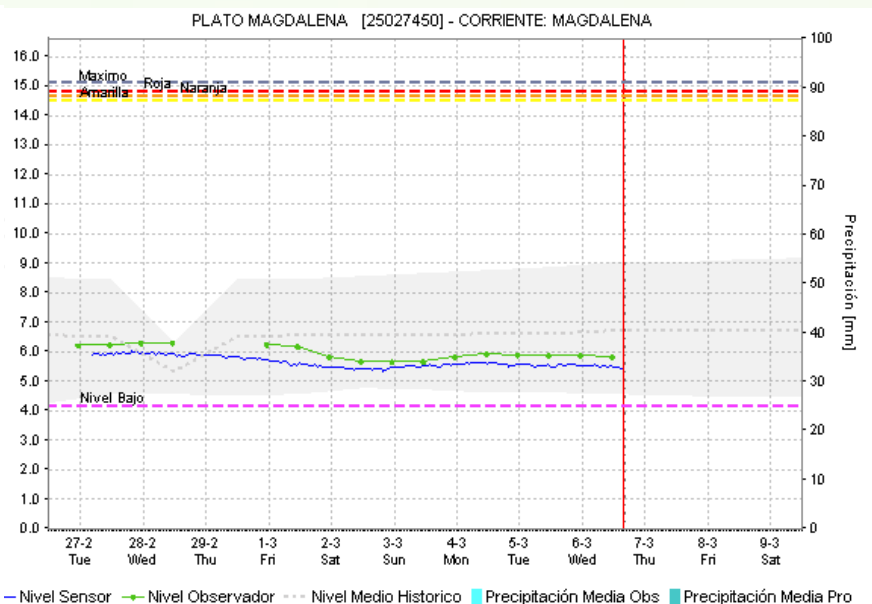
2.2.6 DIRECTOS AL BAJO MAGDALENA ENTRE EL BANCO Y EL PLATO

Subzona hidrográfica	Alerta	Descripción
Directos Bajo Magdalena entre el Banco y el Plato		Descenso de niveles en el rio Magdalena entre El Banco y El Plato, con valores bajos para la época, condición similar se prevé en los brazos de Loba y Mompós.
