BOLETÍN HIDROMETEOROLÓGICO DE LA MOJANA

San Marcos, Sucre 8 de marzo de 2024
Hora de la actualización: 12:00 HLC

BOLETÍN No: 048/2024

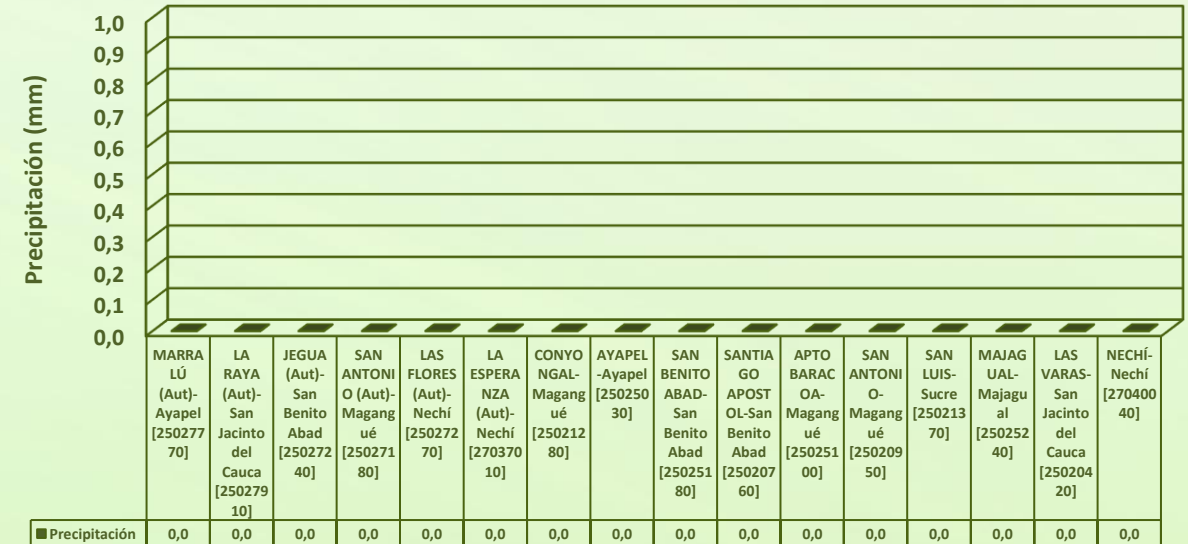
Lluvia registrada el 07 de marzo de 2024

Precipitación: No ocurrieron lluvias.

Temperatura: se registró una temperatura máxima de 37,7°C el 07 de marzo en el municipio de Magangué y una mínima de 25,7°C en la madrugada del 08 de marzo.

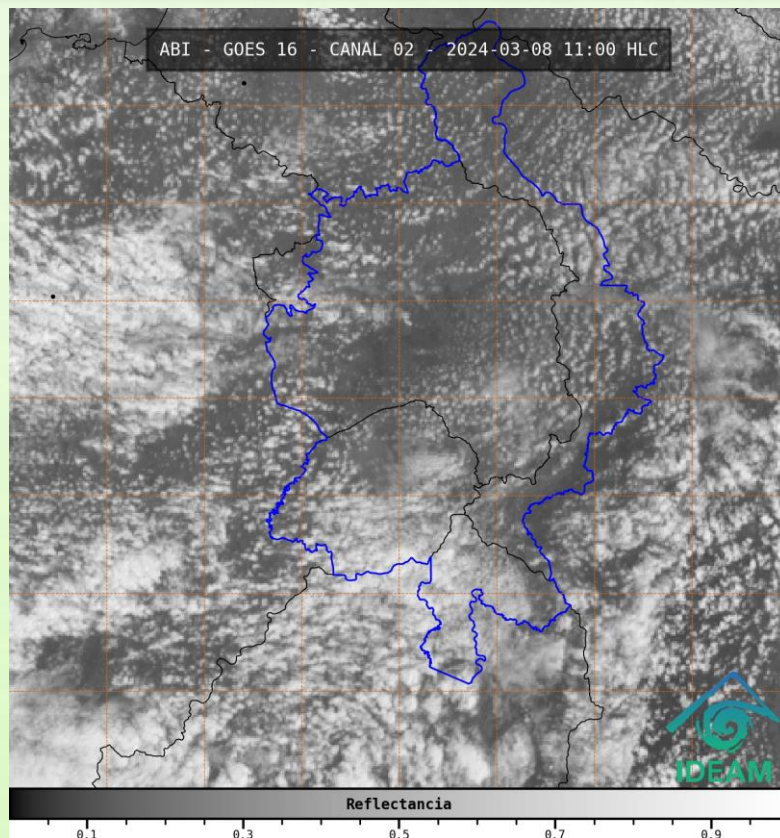
Imagen de satélite IR 11:00 HLC
Fuente: IDEAM

En las últimas horas se ha tenido cielo parcialmente nublado.

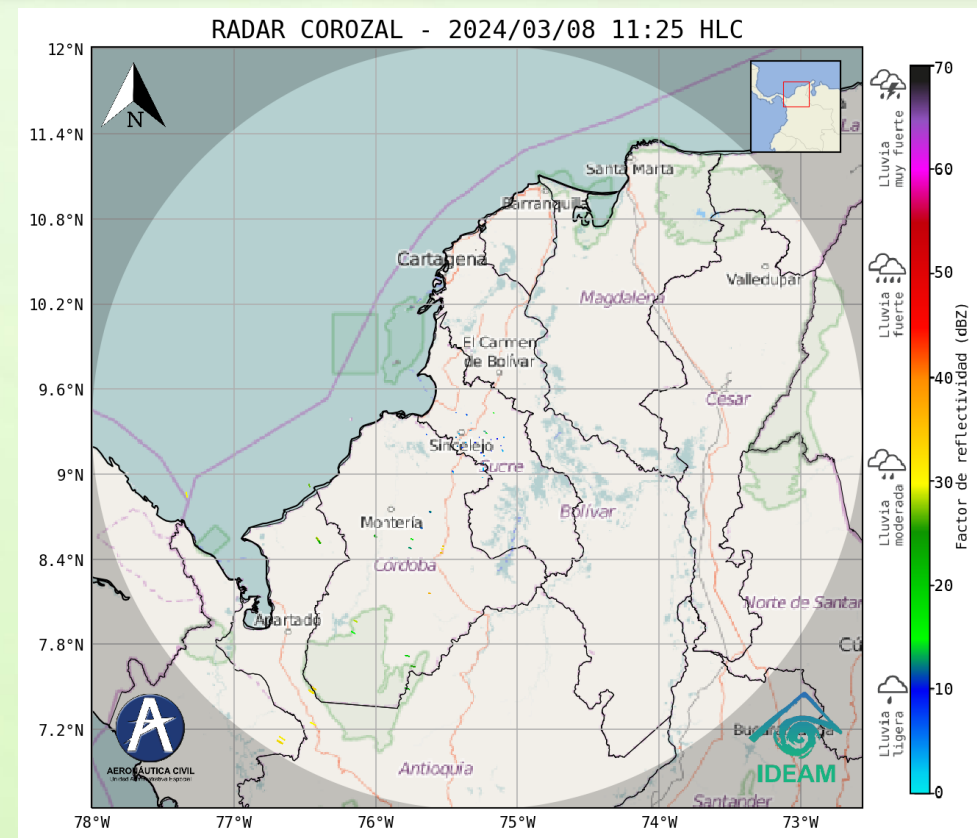
Imagen de radar 11:25 HLC
Fuente: IDEAM

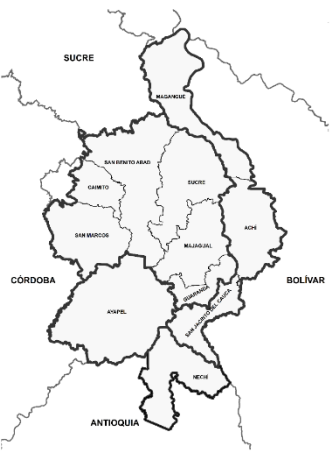
TARDE DEL 08 DE MARZO

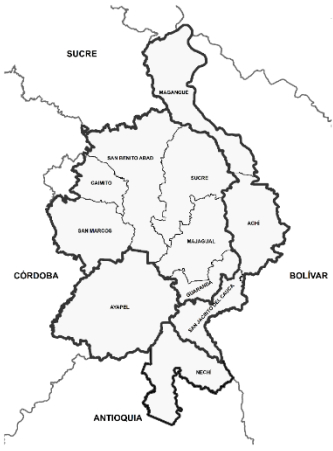
NOCHE DEL 08 DE MARZO

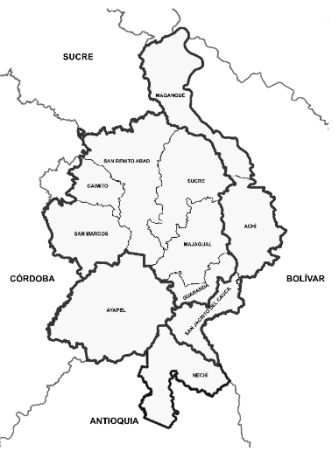
ACUMULADO DEL 08 AL 09 DE MARZO

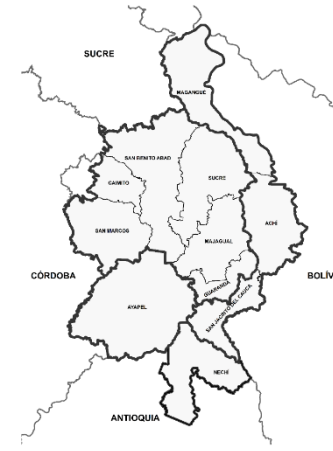
ACUMULADO DEL 09 AL 10 DE MARZO

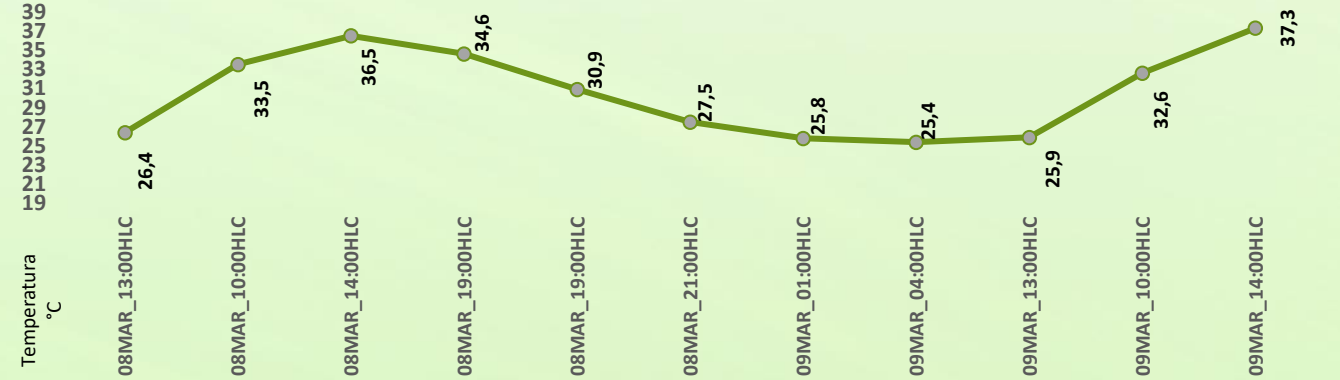
Pronóstico de temperaturas medias para los próximos 02 días

Temperatura: las temperaturas máximas oscilarán entre los 34°C y 37°C y las mínimas entre los 23°C y 26°C. Las sensaciones térmicas máximas estimadas oscilarán entre los 35°C y 42°C.

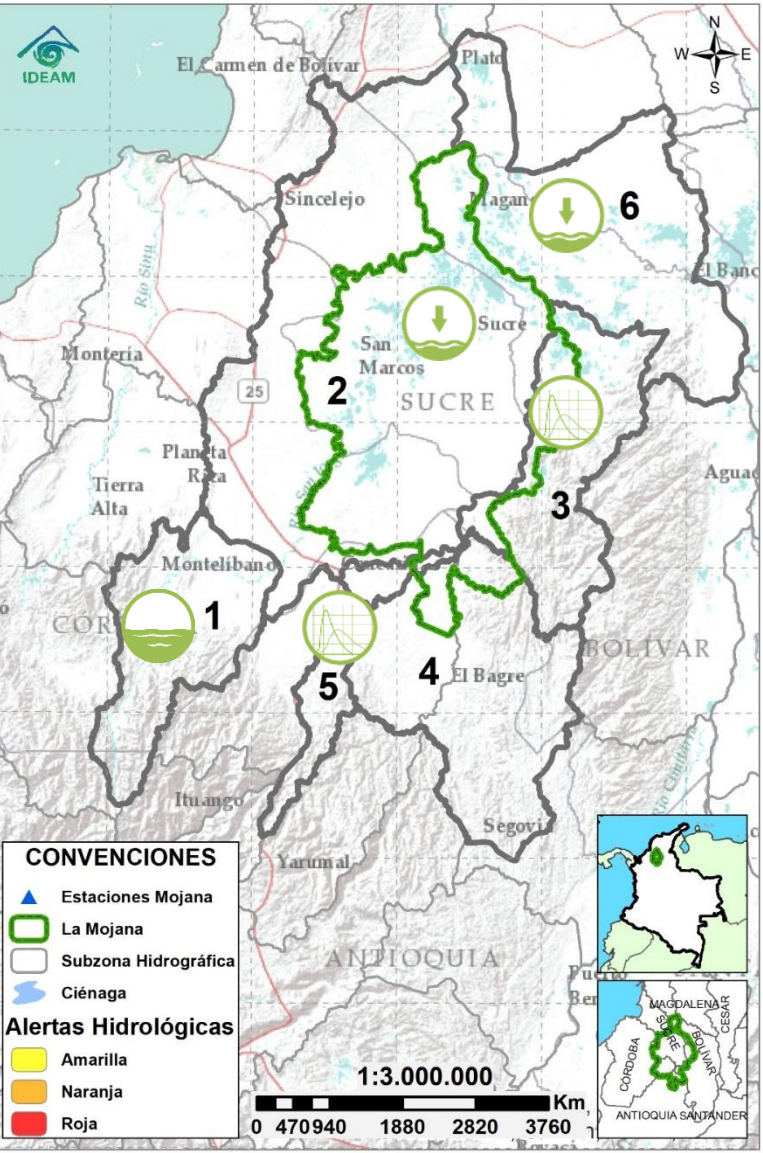
Descripción condiciones hidrológicas: los promotores del sistema comunitario de alertas tempranas reportan niveles muy bajos y problemas de navegabilidad en los caños Rabón, San Matías, Mojana y Pancegüita asociados al cierre del rompedero Caregato, a los niveles del río Cauca y a la escasez de lluvias sobre el territorio mojanero. Finalmente, persisten los niveles bajos para la época en el Bajo Magdalena a la altura de El Banco y en el río Cauca, en los tramos: Apavi - Margento y San Jacinto del Cauca - Pinillos.

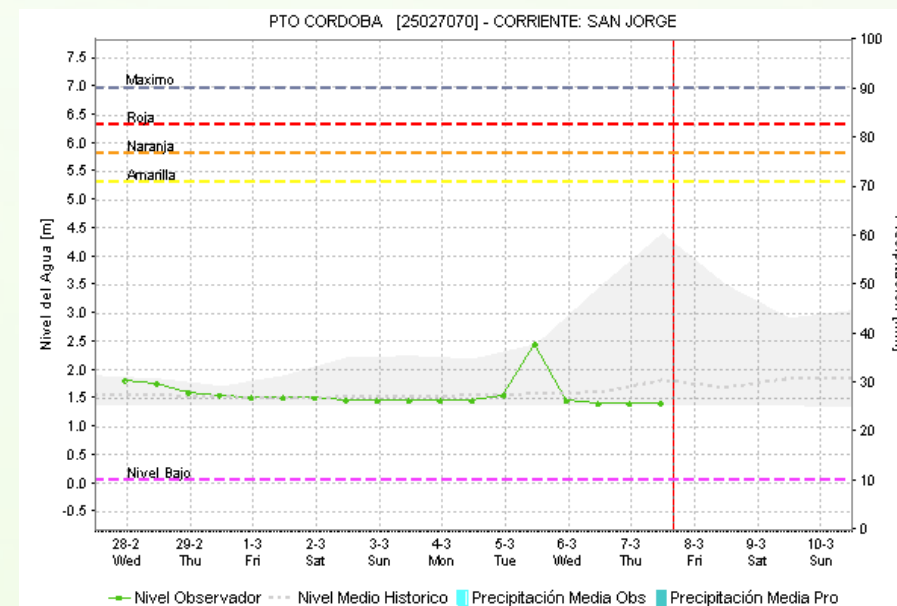
2.2.1 SUBZONA HIDROGRÁFICA DEL RÍO SAN JORGE CUENCA ALTA

Subzona hidrográfica	Alerta	Descripción
Cuenca alta del río San Jorge	Sin alerta	Nivel estable del río San Jorge a la altura de La Apartada, se prevé que continúe esta tendencia los próximos días.

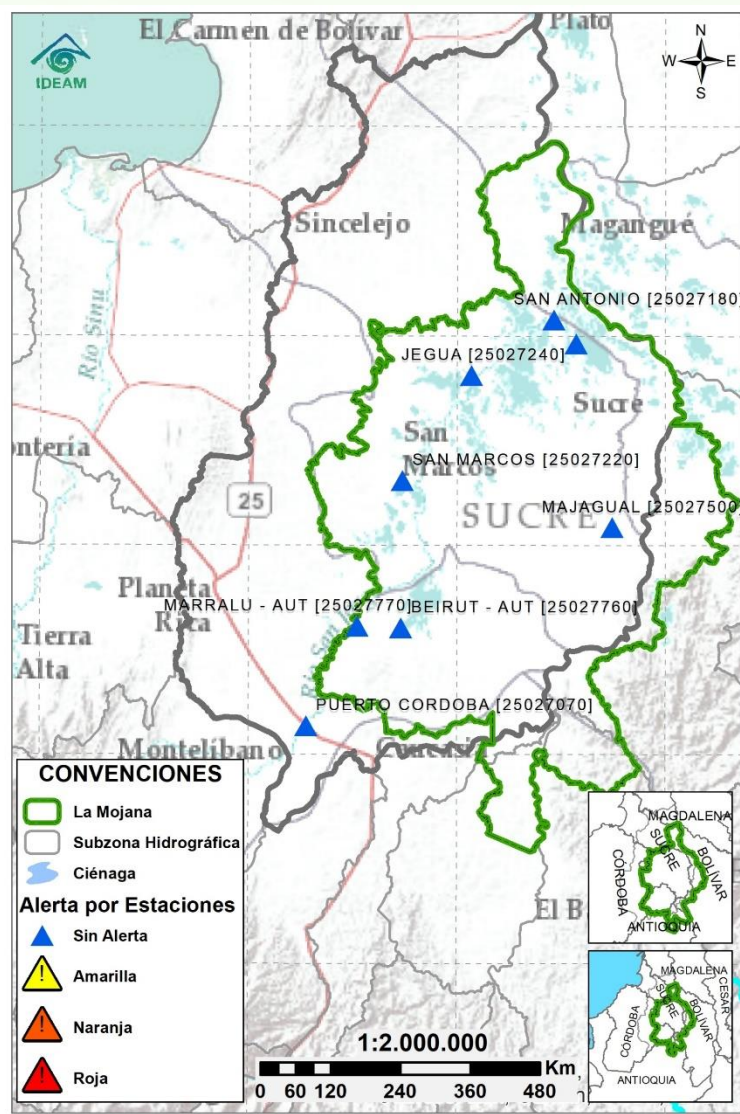
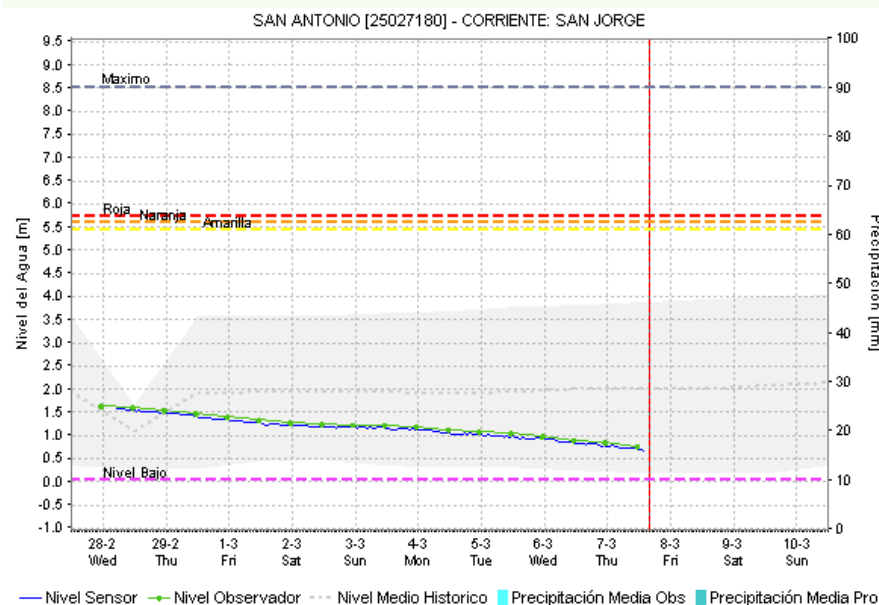
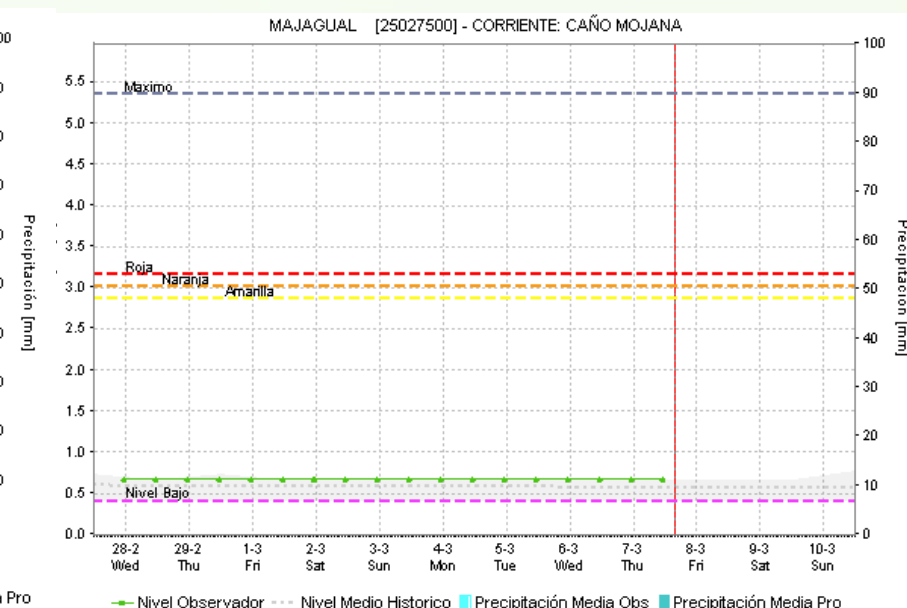
2.2.2 SUBZONA HIDROGRÁFICA DEL RÍO SAN JORGE CUENCA BAJA

Subzona hidrográfica	Alerta	Descripción
Cuenca baja del río San Jorge		Descensos de nivel y problemas de navegabilidad en los caños Rabón, San Matías, Mojana y Pancegüita debido al cierre del rompedero Caregato (20/02/2024) y a la ausencia de lluvias.

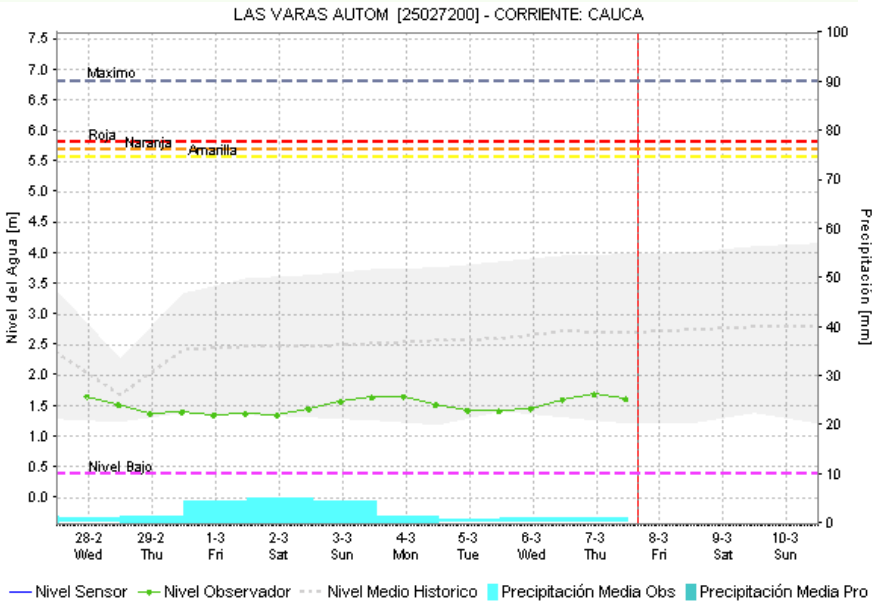
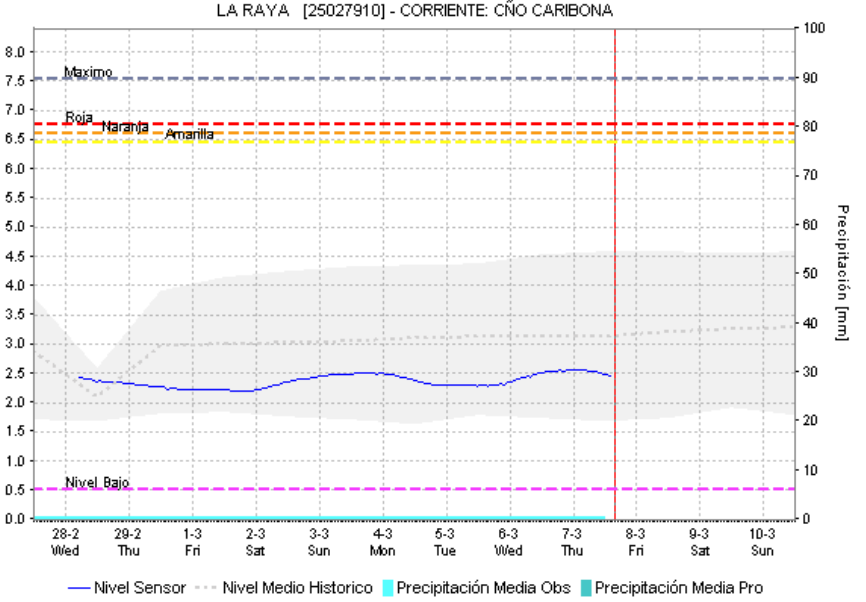
2.2.3 DIRECTOS AL BAJO CAUCA - CIÉNAGA LA RAYA
ENTRE EL RÍO NECHÍ Y EL BRAZO DE LOBA

Subzona hidrográfica	Alerta	Descripción
Directos al bajo Cauca- Ciénaga La Raya entre el río Nechí y Brazo de Loba		Se registran oscilaciones en el nivel, con valores por debajo de lo normal para la época. Se espera que durante el fin de semana sigan transitando las ondas de creciente..

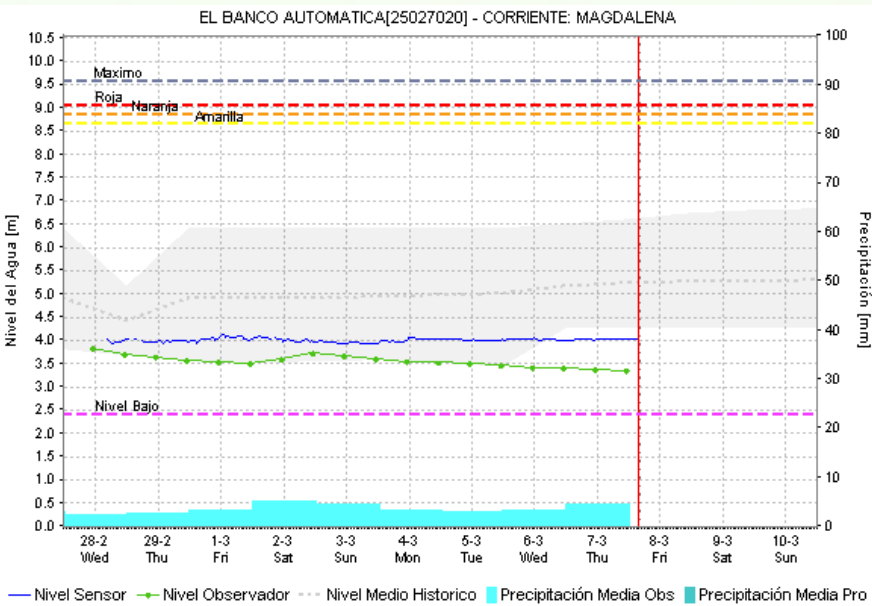
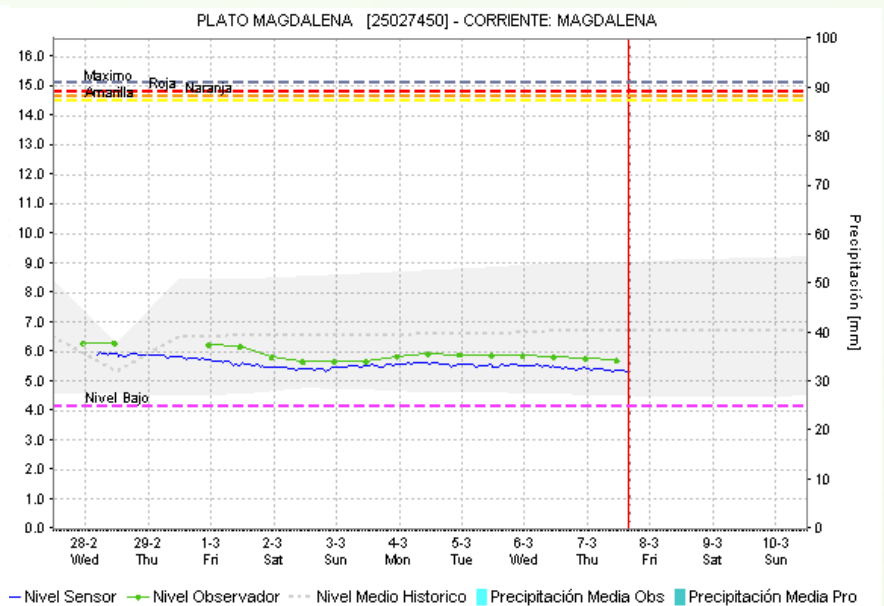
2.2.6 DIRECTOS AL BAJO MAGDALENA ENTRE EL BANCO Y EL PLATO

Subzona hidrográfica	Alerta	Descripción
Directos Bajo Magdalena entre el Banco y el Plato		Descenso de niveles en el brazo de Loba y el brazo de Mompós, con valores bajos para la época, se esperan ligeros descensos los próximos días.
