BOLETÍN HIDROMETEOROLÓGICO DE LA MOJANA

San Marcos, Sucre 12 de marzo de 2024
Hora de la actualización: 12:00 HLC

BOLETÍN No: 050/2024

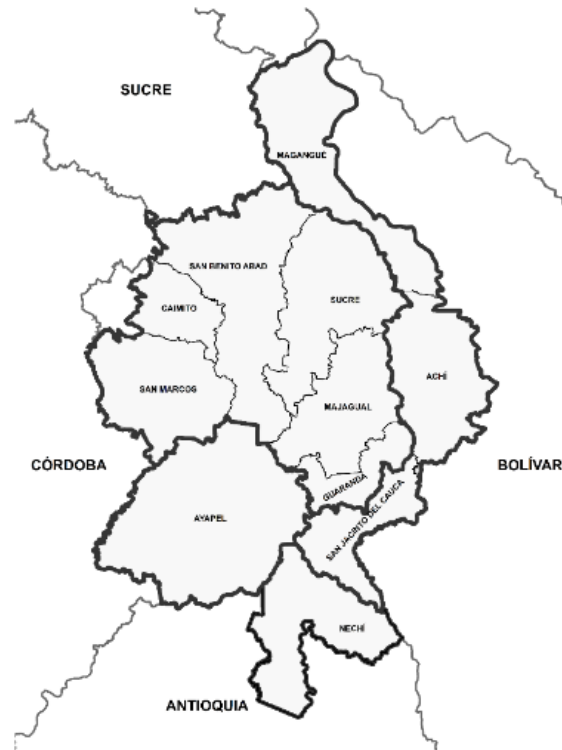
Precipitación acumulada
11/03/2024 (07:00) – 12/03/2023 (07:00).
Fuente: IDEAM

Precipitación: Predominio de tiempo seco, solo unas lluvias en sectores de Ayapel, Nechí y San Jacinto del Cauca en la jornada nocturna.

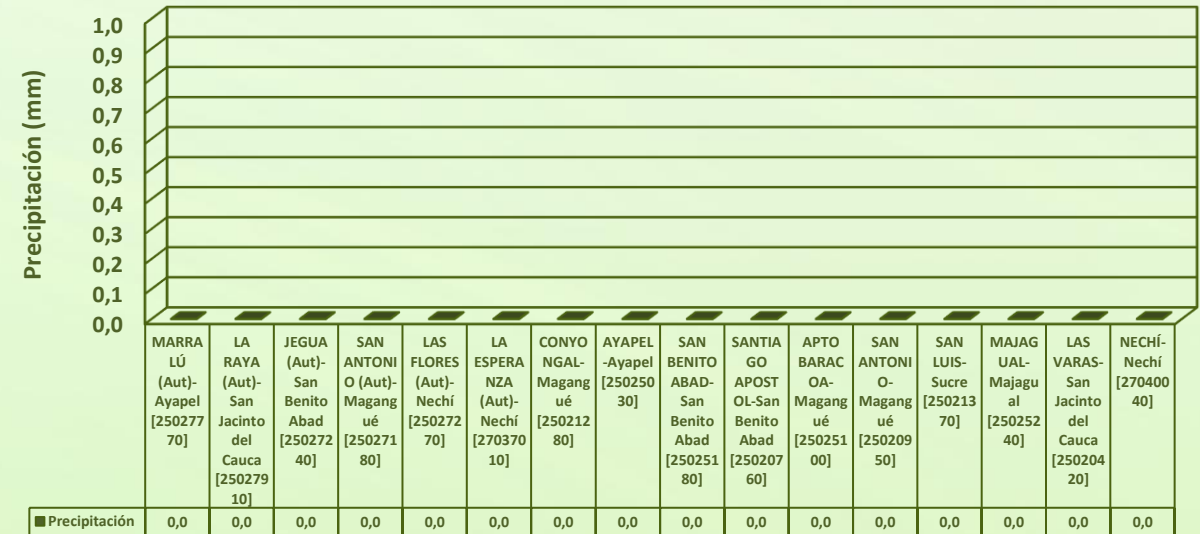
Lluvia registrada el 11 marzo de 2024

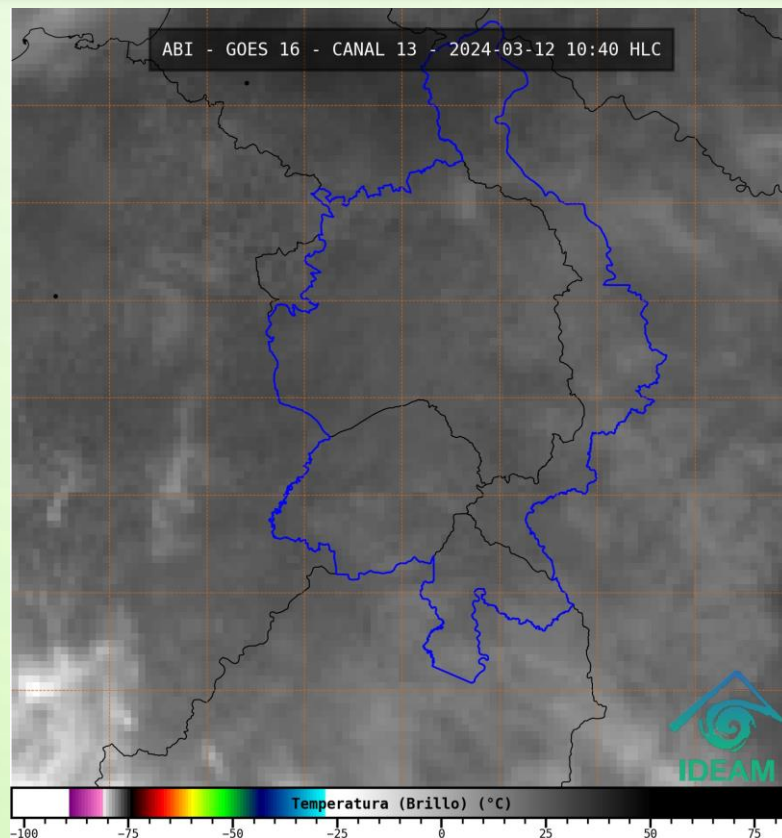
Imagen de satélite IR 10:40 HLC
Fuente: IDEAM

En las últimas horas se ha tenido cielo parcialmente nublado.

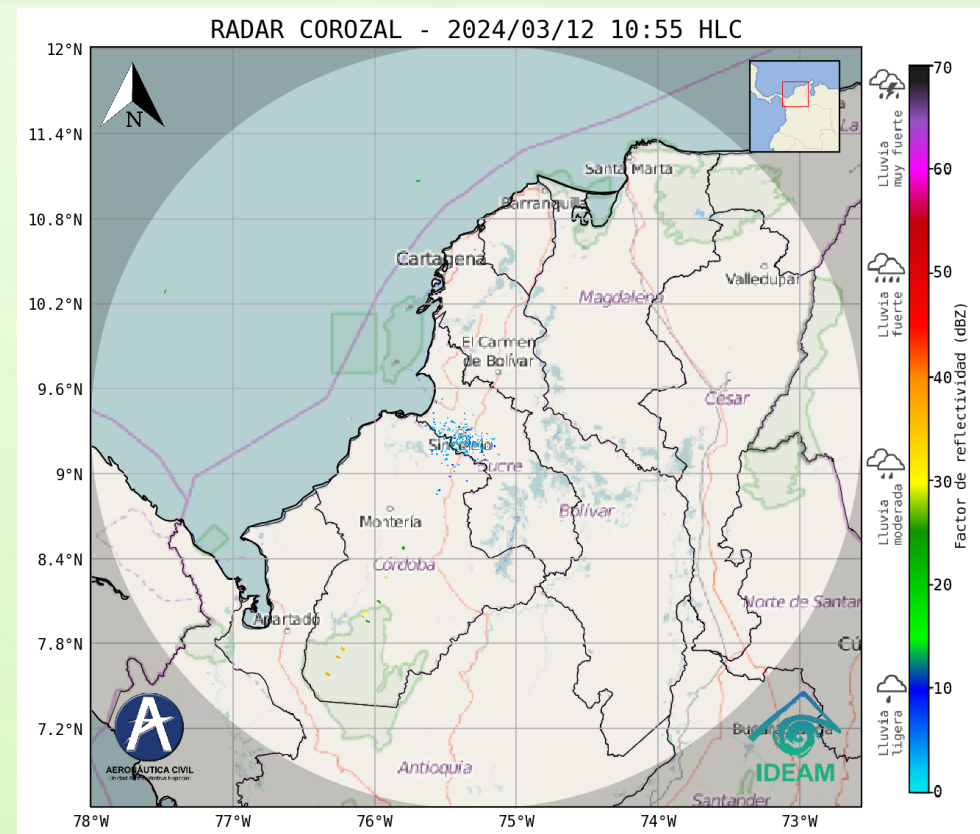
Imagen de radar 10:55 HLC
Fuente: IDEAM

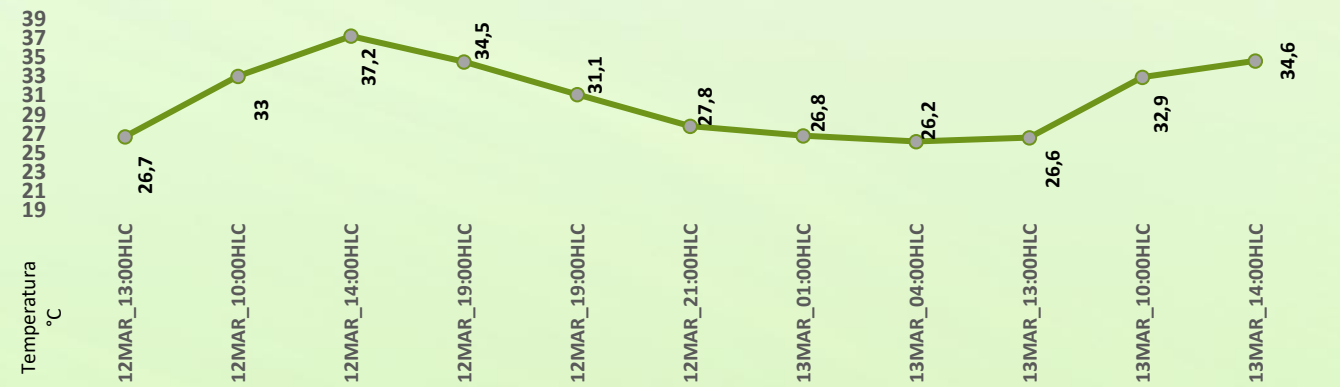
Pronóstico de temperaturas medias para los próximos 02 días

Temperatura: las temperaturas máximas oscilarán entre los 34°C y 38°C y las mínimas entre los 23°C y 26°C. Las sensaciones térmicas máximas estimadas oscilarán entre los 36°C y 45°C.

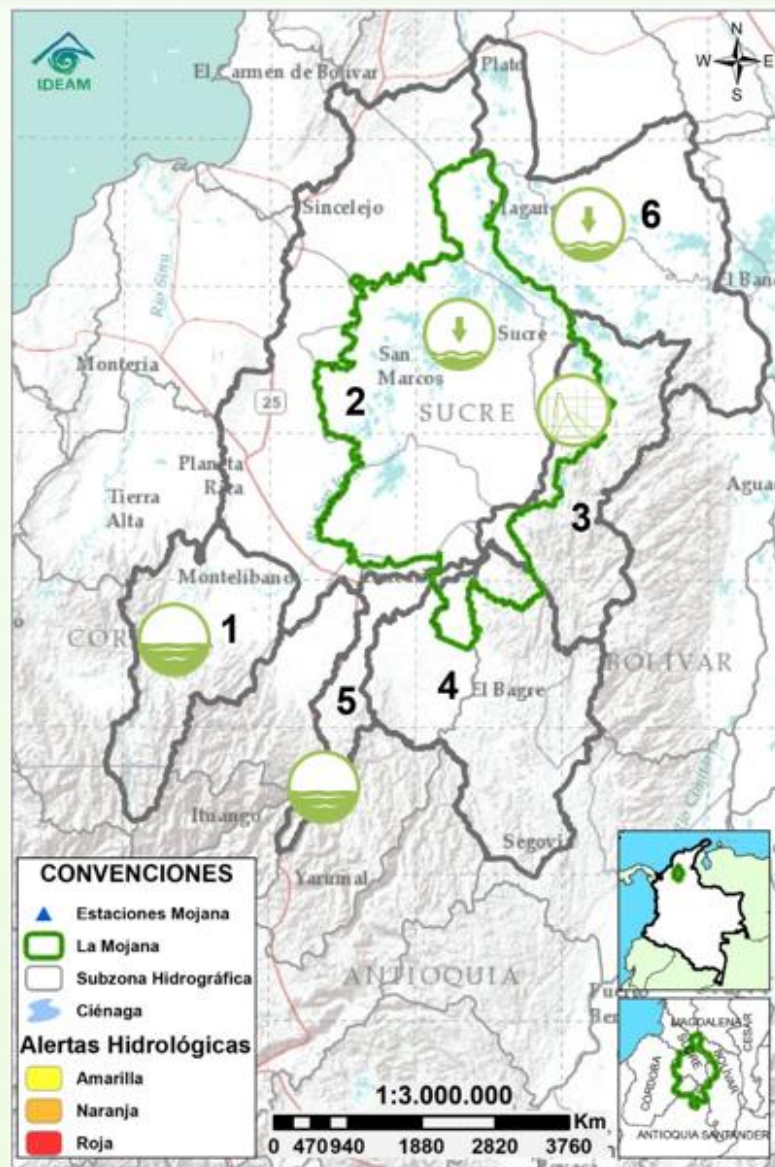
Condiciones hidrológicas antecedentes para el 11/03/2024

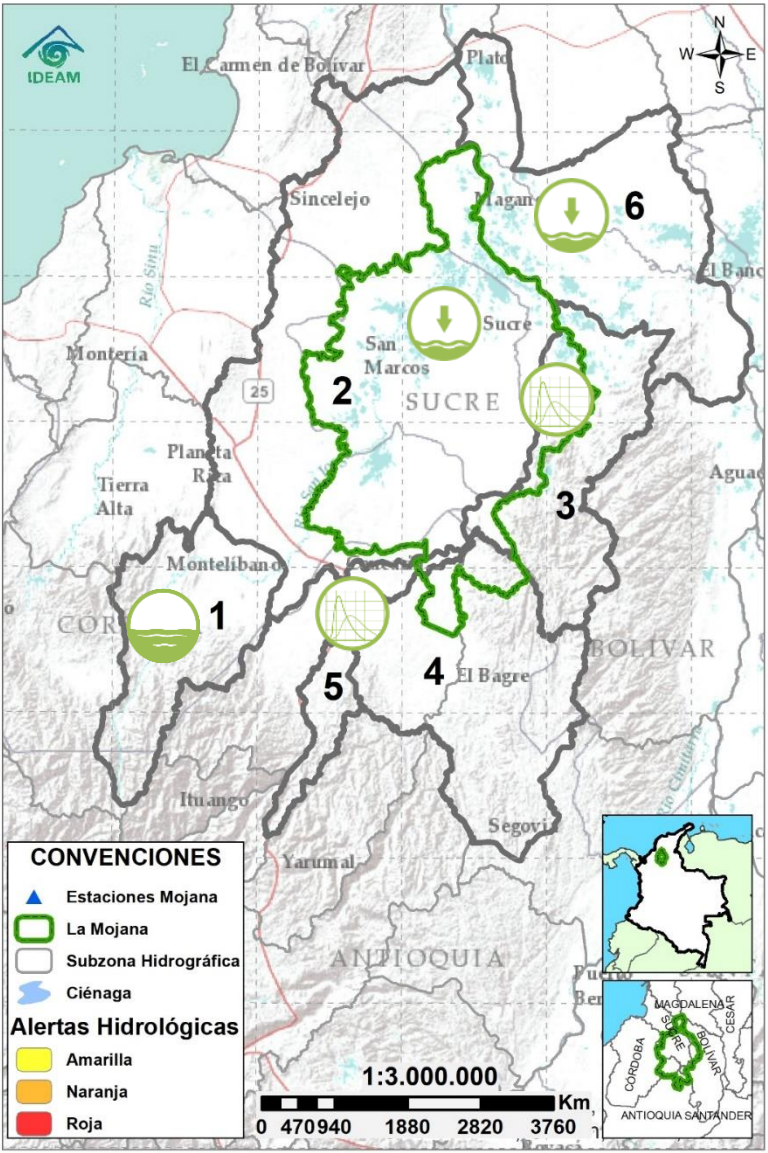
Descripción condiciones hidrológicas: los promotores del sistema comunitario de alertas tempranas reportan niveles muy bajos y problemas de navegabilidad en los caños Rabón, San Matías, Mojana y Pancegüita asociados especialmente al cierre del rompedero Caregato, así mismo persisten los niveles bajos para la época en el Bajo Magdalena a la altura de El Banco y Coyongal y en el río Cauca, en los tramos: Apavi - Margento y San Jacinto del Cauca - Pinillos.

Alerta	Zona Hidrográfica	Subzona o Cuenca Hidrográfica	Condición predominante	Descripción de la alerta hidrológica
Sin alerta	1	Bajo Magdalena-Cauca - San Jorge	Alto San Jorge	Niveles estables Nivel estable del río San Jorge a la altura de La Apartada, no se descartan ascensos los próximos días.
Sin alerta	2	Bajo Magdalena-Cauca - San Jorge	Bajo San Jorge	Niveles en descenso Descensos de nivel y problemas de navegabilidad en los caños Rabón, San Matías, Mojana y Pancegüita debido al cierre del rompedero Caregato (20/02/2024) y a la ausencia de lluvias.
Sin alerta	3	Bajo Magdalena-Cauca - San Jorge	Directos al Bajo Cauca-ciénaga La Raya entre el río Nechí y Brazo de Loba	Tránsito de Crecientes Valores por debajo de lo normal para la época; sin embargo, se evidencia una ligera creciente transitando en el tramo Nechí – Achí.
Sin alerta	5	Cauca	Directos al Cauca entre Puerto Valdivia y río Nechí	Tránsito de Crecientes Se registran oscilaciones en el nivel con valores bajos para la época.

Sin alerta	6	Bajo Magdalena	Directos Bajo Magdalena entre El Banco y Plato	Niveles en descenso Descenso de nivel en el brazo de Loba y brazo de Mompós, con valores muy bajos para la época.

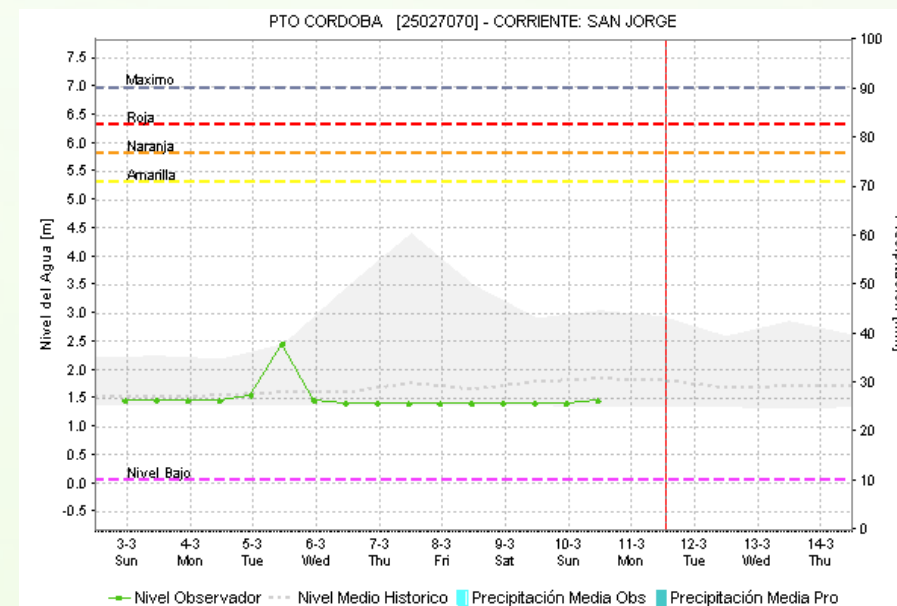
2.2.1 SUBZONA HIDROGRÁFICA DEL RÍO SAN JORGE CUENCA ALTA

Subzona hidrográfica	Alerta	Descripción
Cuenca alta del río San Jorge	Sin alerta	Nivel estable del río San Jorge a la altura de La Apartada, no se descartan ascensos los próximos días.

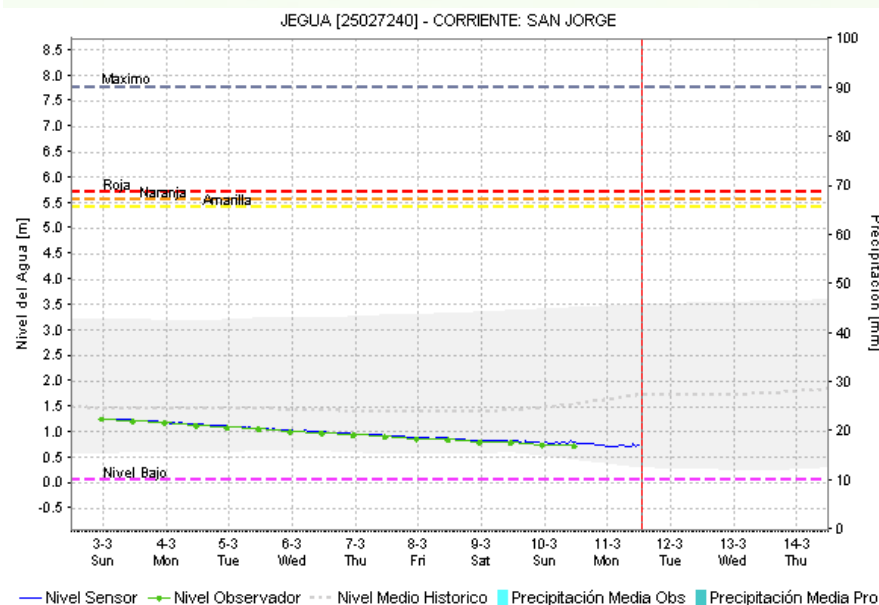
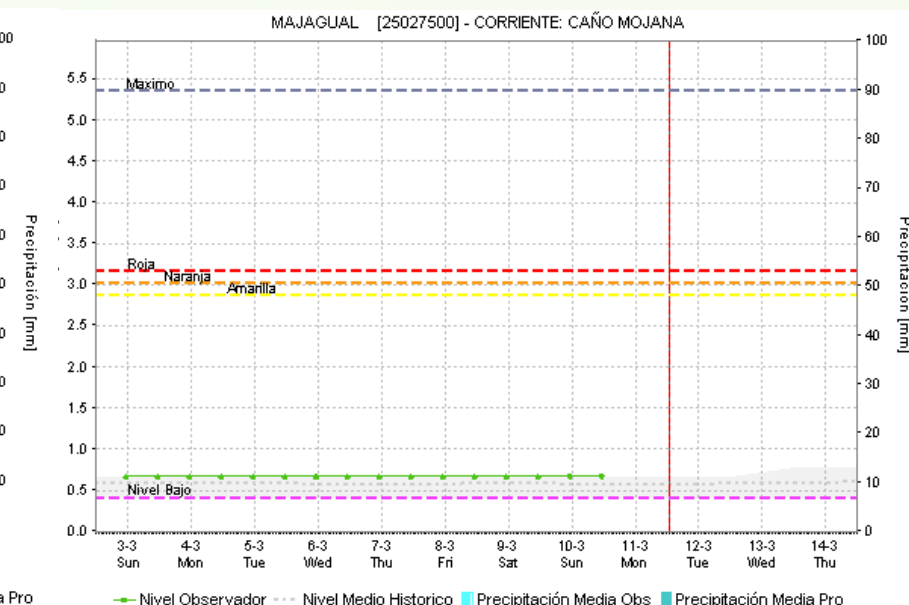
2.2.2 SUBZONA HIDROGRÁFICA DEL RÍO SAN JORGE CUENCA BAJA

Subzona hidrográfica	Alerta	Descripción
Cuenca baja del río San Jorge		Descensos de nivel y problemas de navegabilidad en los caños Rabón, San Matías, Mojana y Pancegüita debido al cierre del rompedero Caregato (20/02/2024) y a la ausencia de lluvias.

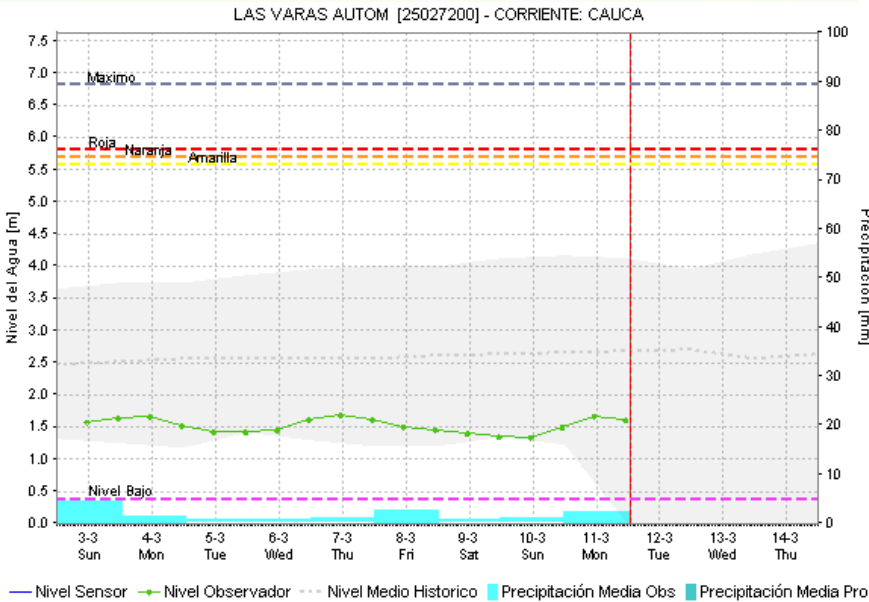
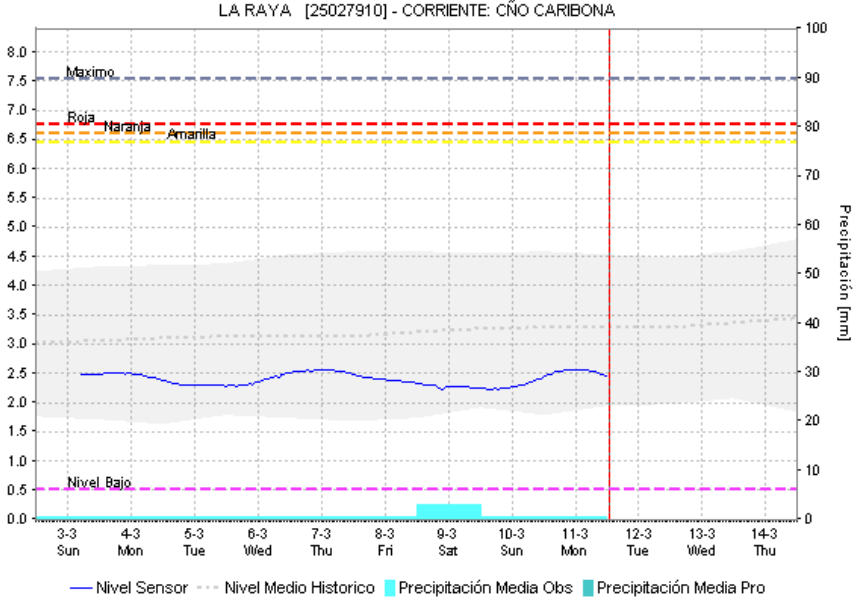
2.2.3 DIRECTOS AL BAJO CAUCA - CIÉNAGA LA RAYA
ENTRE EL RÍO NECHÍ Y EL BRAZO DE LOBA

Subzona hidrográfica	Alerta	Descripción
Directos al bajo Cauca- Ciénaga La Raya entre el río Nechí y Brazo de Loba

Valores por debajo de lo normal para la época; sin embargo, se evidencia una ligera creciente transitando en el tramo Nechí – Achí.

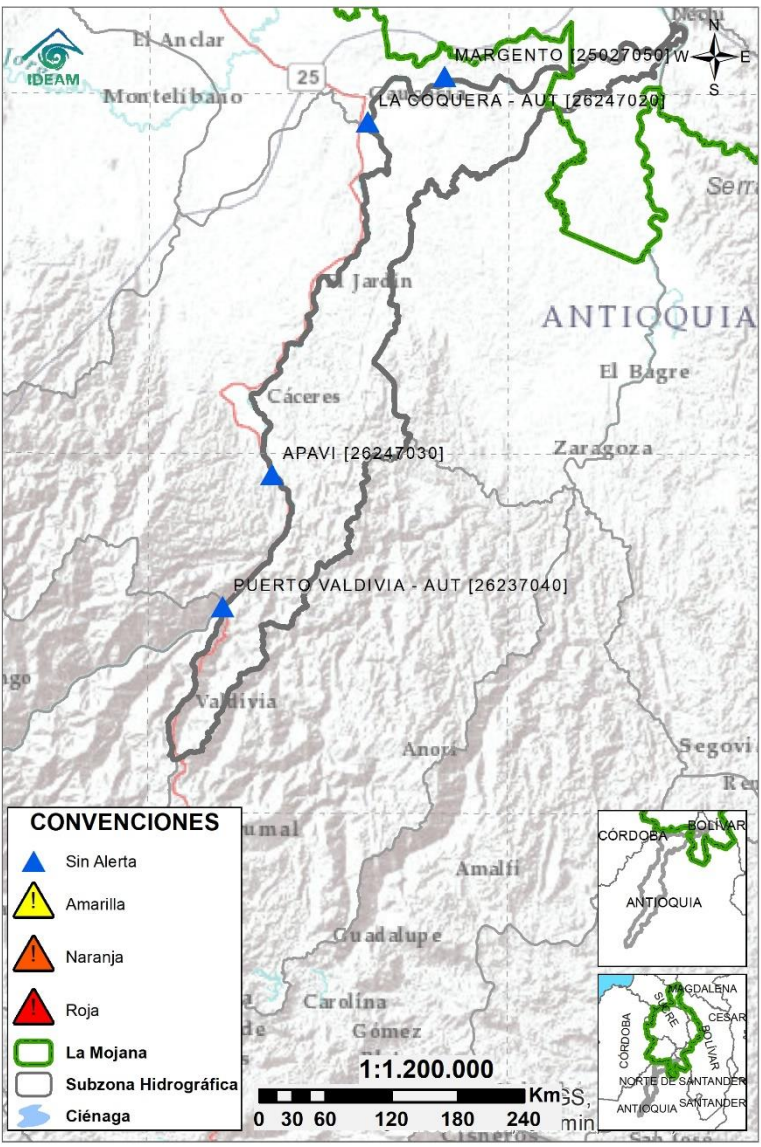
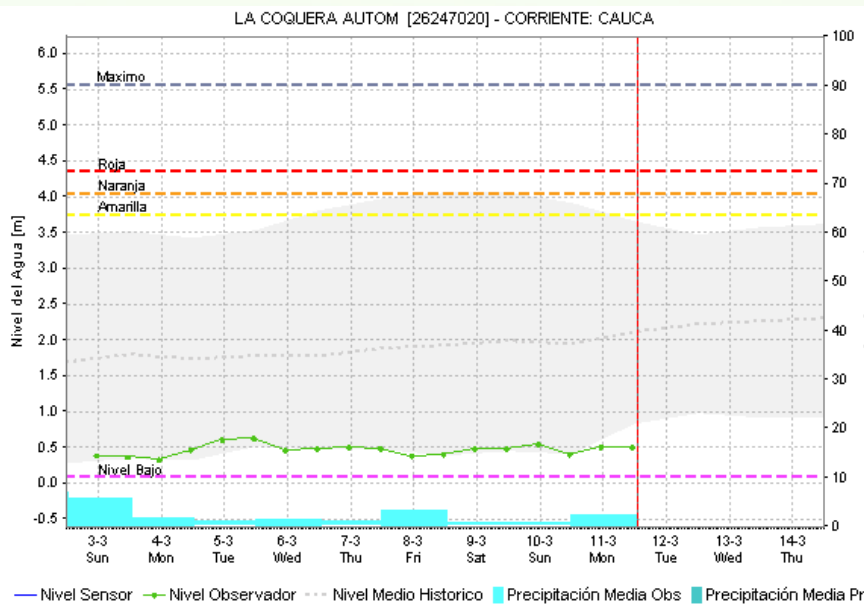
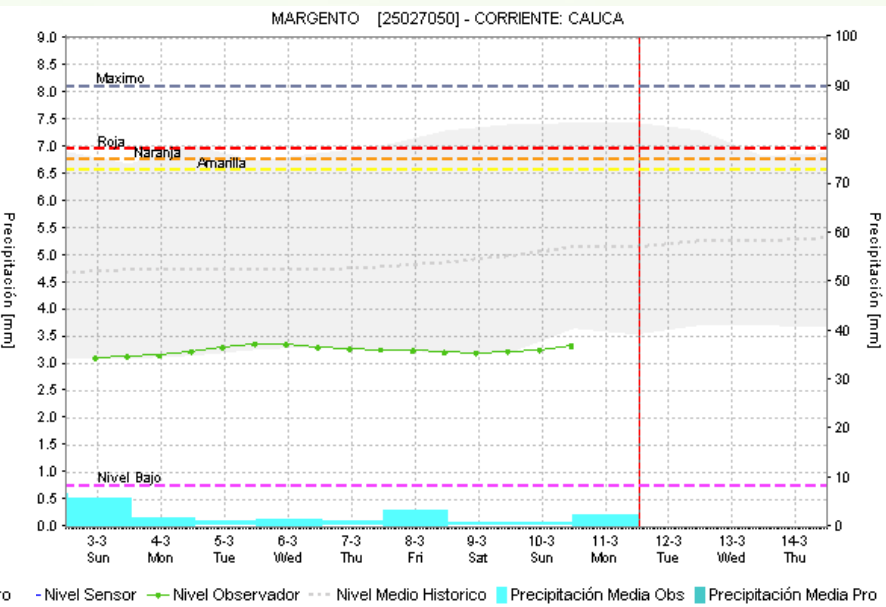
2.2.5 DIRECTOS AL CAUCA ENTRE PTO. VALDIVIA Y RÍO NECHÍ

Subzona hidrográfica	Alerta	Descripción
Directos al Cauca entre Puerto Valdivia y río Nechí		Se registran oscilaciones en el nivel con valores bajos para la época..

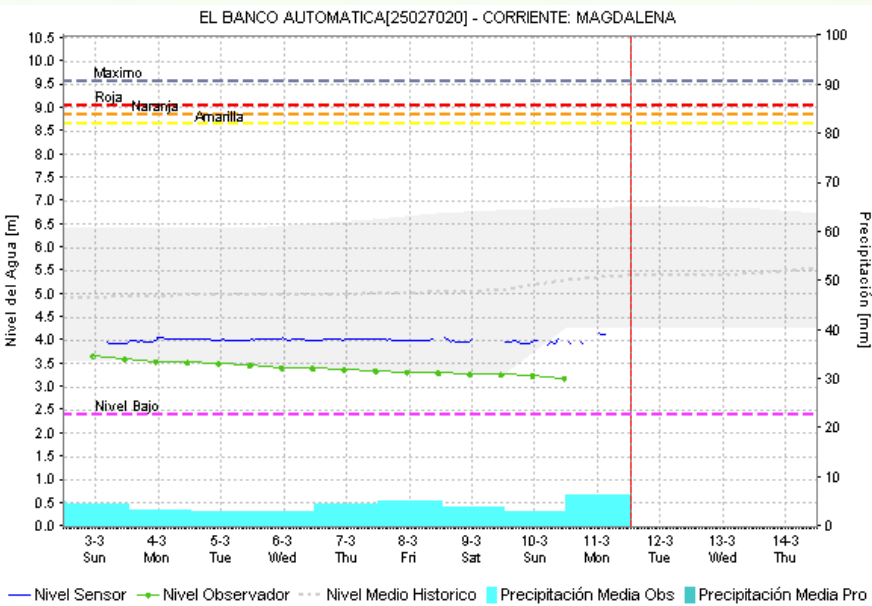
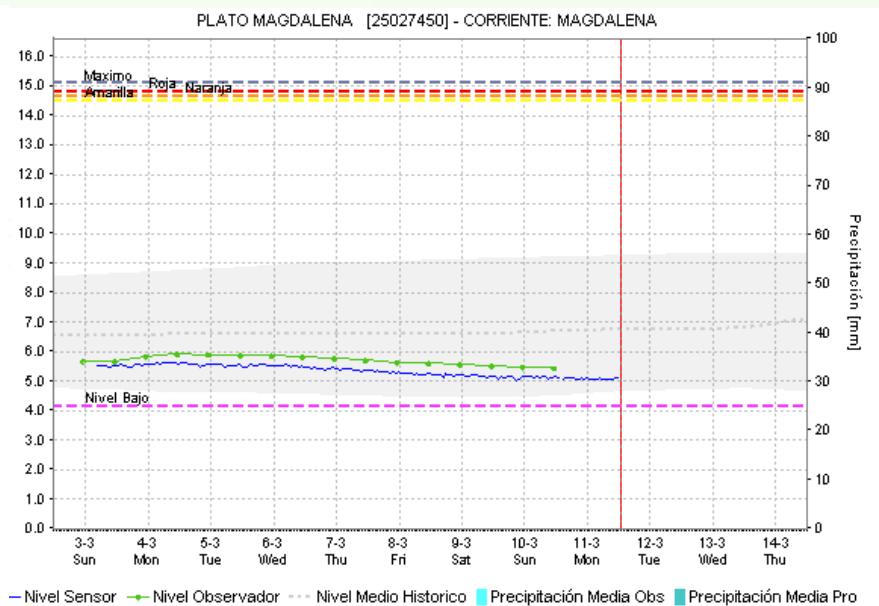
2.2.6 DIRECTOS AL BAJO MAGDALENA ENTRE EL BANCO Y EL PLATO

Subzona hidrográfica	Alerta	Descripción
Directos Bajo Magdalena entre el Banco y el Plato		Descenso de nivel en el brazo de Loba y brazo de Mompós, con valores muy bajos para la época.
