# BOLETÍN HIDROMETEOROLÓGICO DE LA MOJANA

San Marcos, Sucre 21 de marzo de 2024  
Hora de la actualización: 12:00 HLC

BOLETÍN No: 056/2024

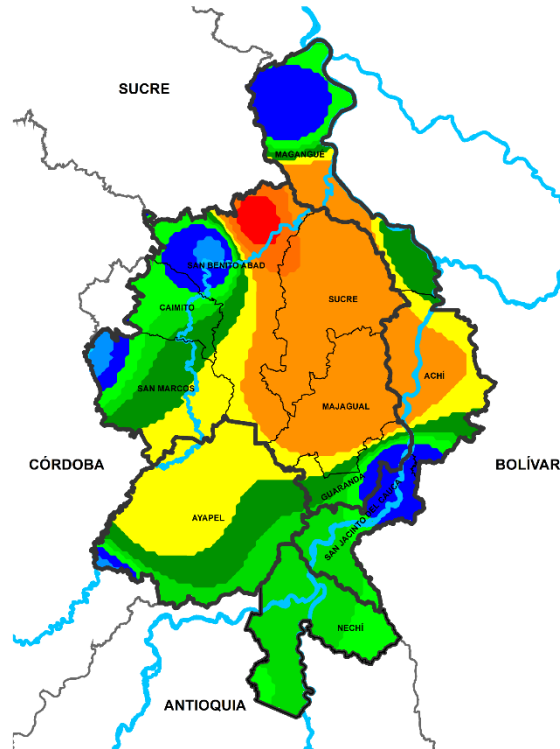
Precipitación acumulada  
19/03/2024 (07:00) – 20/03/2023 (07:00).  
Fuente: IDEAM

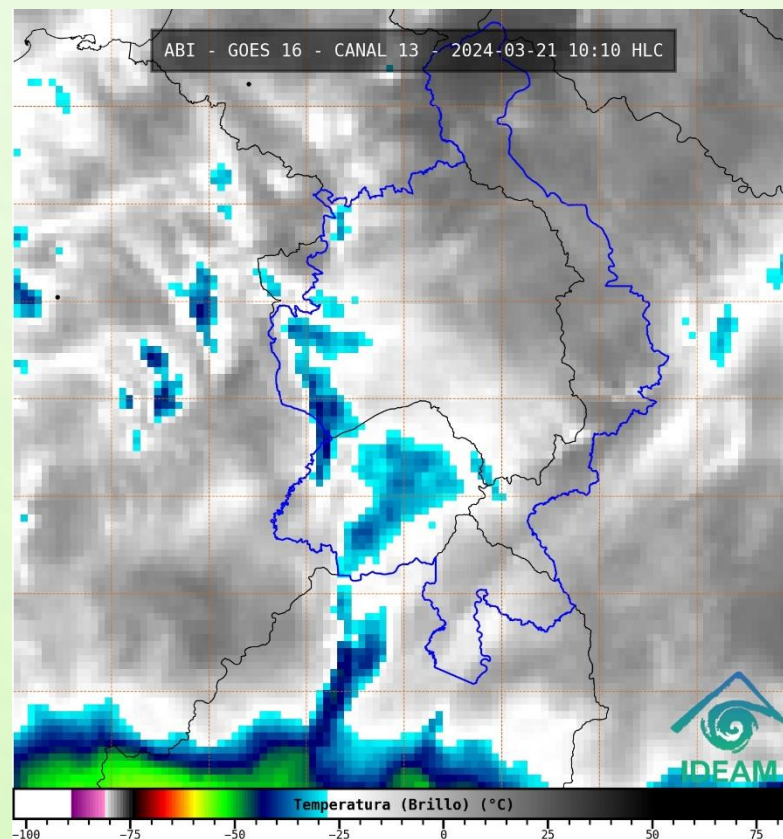
Imagen de satélite IR 10:10 HLC  
Fuente: IDEAM

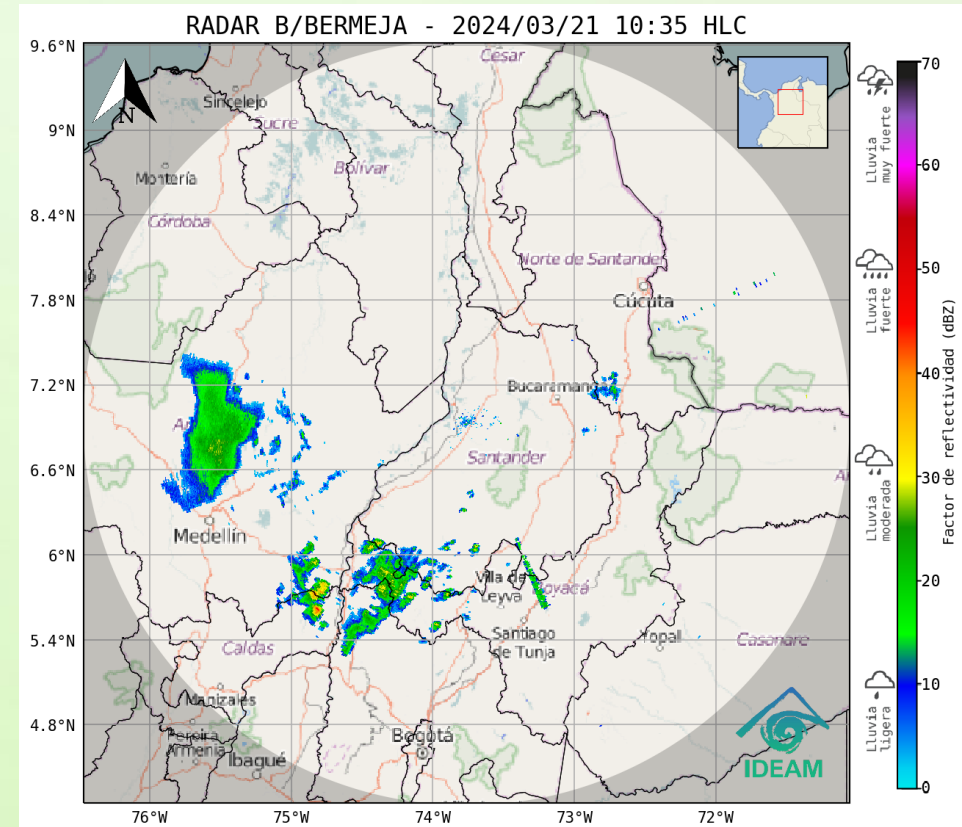
Imagen de radar 10:35 HLC  
Fuente: IDEAM

Durante la mañana tuvimos lloviznas dispersas al occidente de la región.

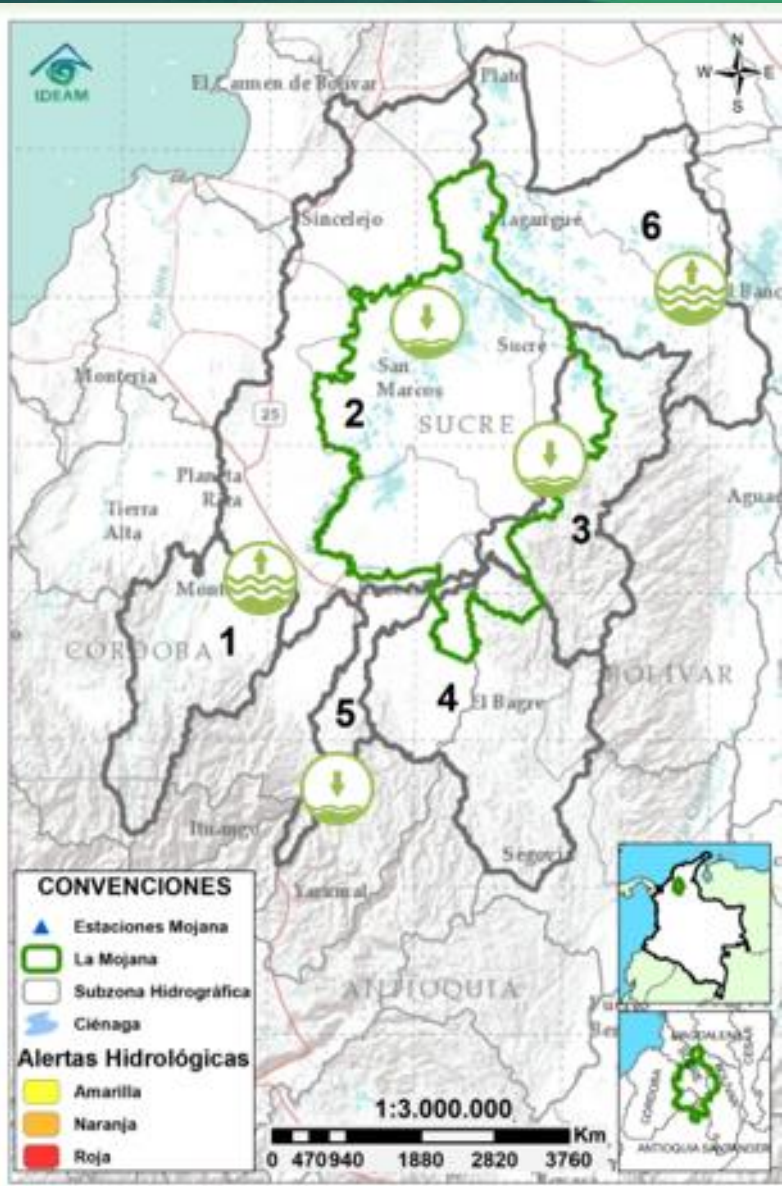
Condiciones hidrológicas antecedentes para el 20/03/2024

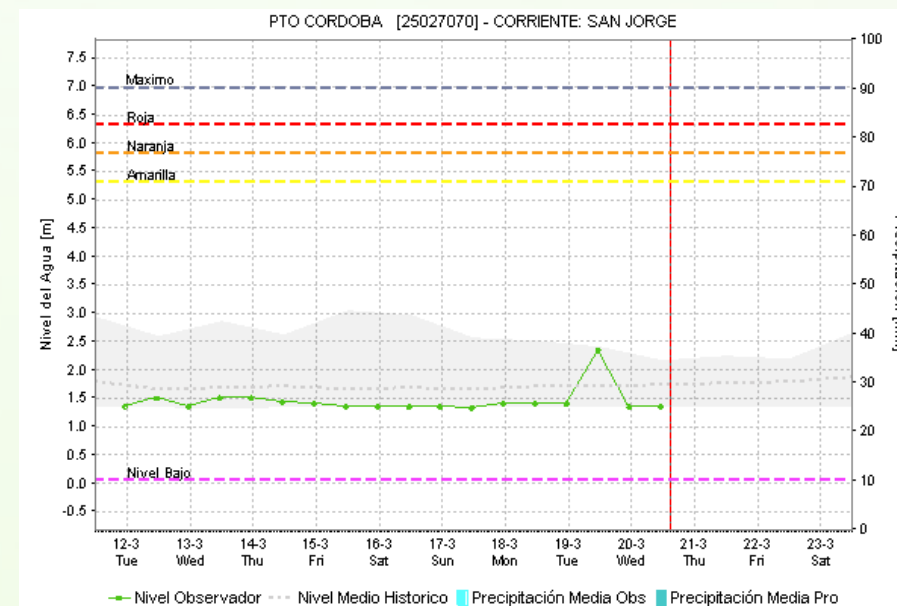
## 2.2.1 SUBZONA HIDROGRÁFICA DEL RÍO SAN JORGE CUENCA ALTA

Subzona hidrográfica	Alerta	Descripción
Cuenca alta del río San Jorge	Sin alerta	Niveles estables en el río San Jorge a la altura de La Apartada, condición que se prevé se mantenga los próximos días.

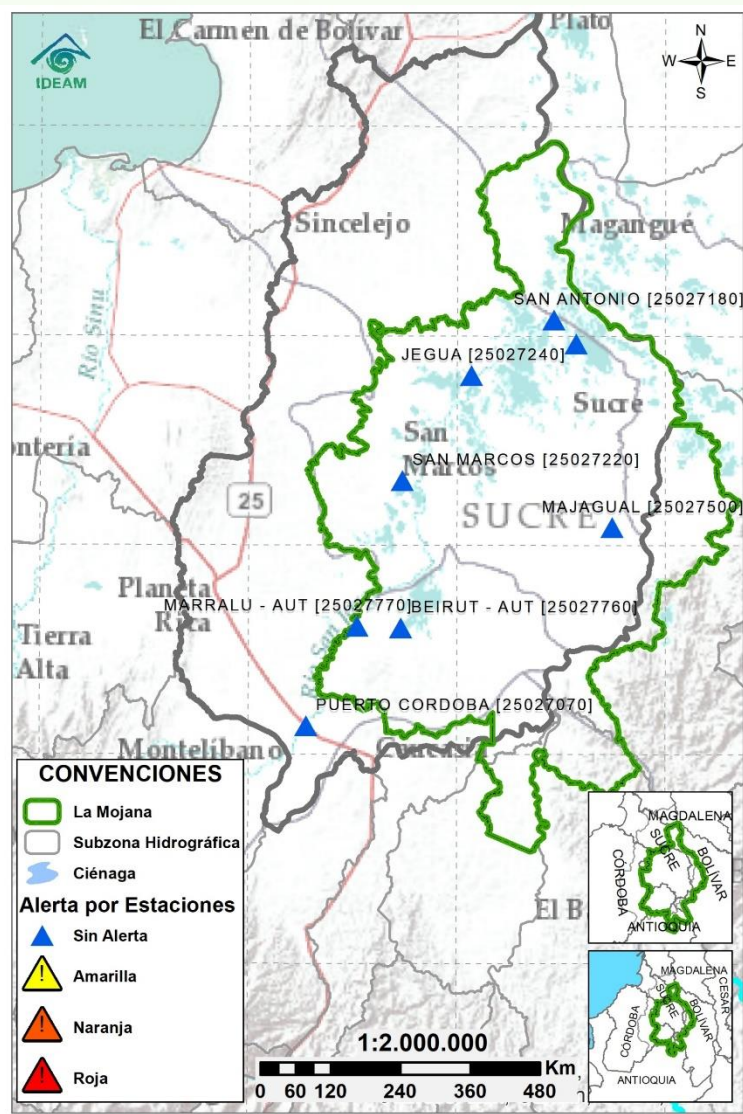
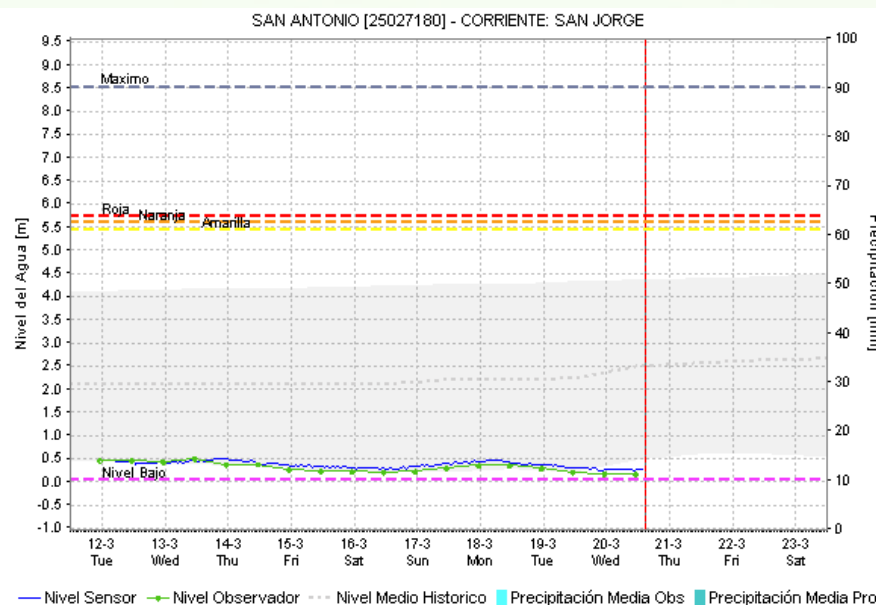
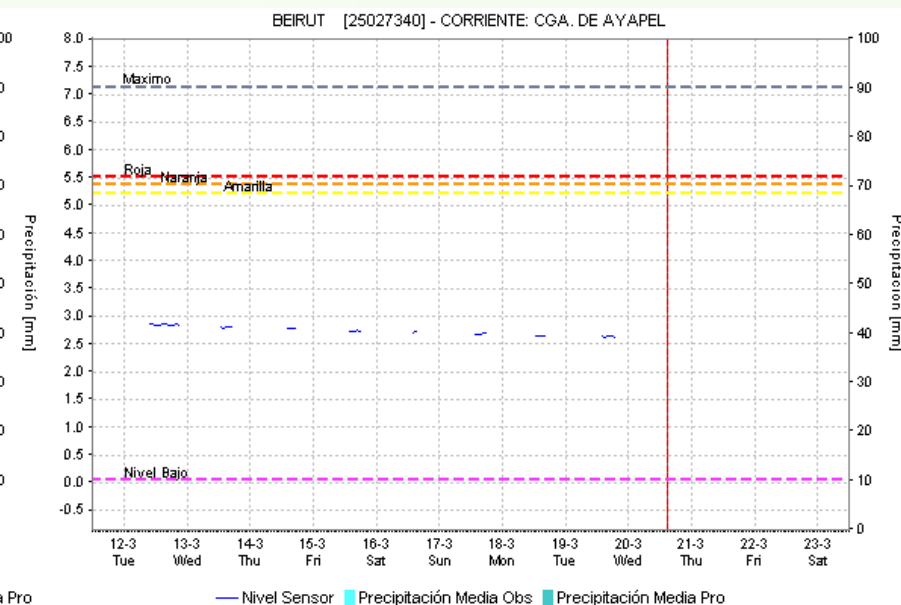
## 2.2.2 SUBZONA HIDROGRÁFICA DEL RÍO SAN JORGE CUENCA BAJA

Subzona hidrográfica	Alerta	Descripción
Cuenca baja del río San Jorge		Niveles en descenso y problemas de navegabilidad en los caños Rabón, San Matías, Mojana y Pancegüita, se prevé estabilización los próximos días.

**Descripción condiciones hidrológicas:** persisten los niveles muy bajos en los caños Rabón, San Matías, Mojana y Pancegüita, los promotores del sistema comunitario de alertas tempranas reportan problemas de navegabilidad. Finalmente, continúan los niveles bajos para la época en el brazo de Loba, en el brazo de Mompós y en el río Cauca, en los tramos: Apavi - Margento y Nechí – Pinillos.

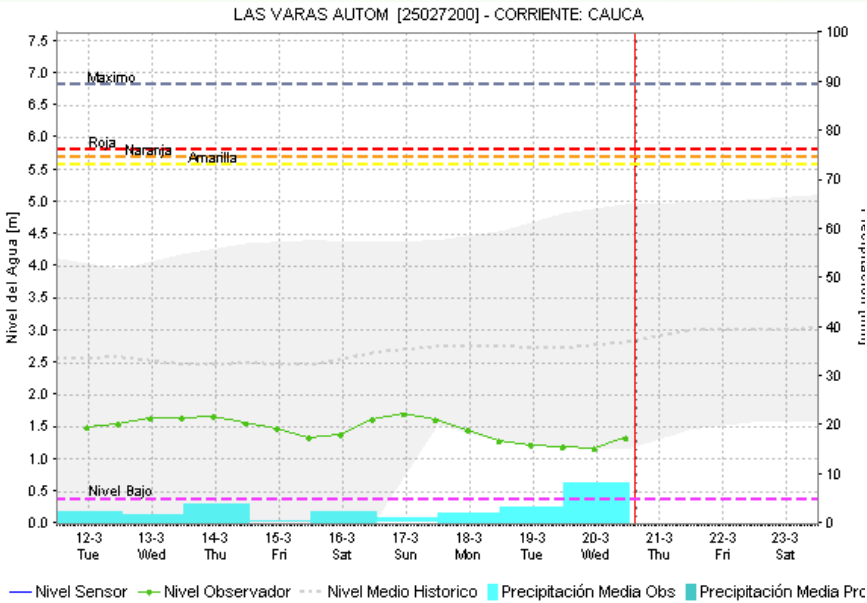
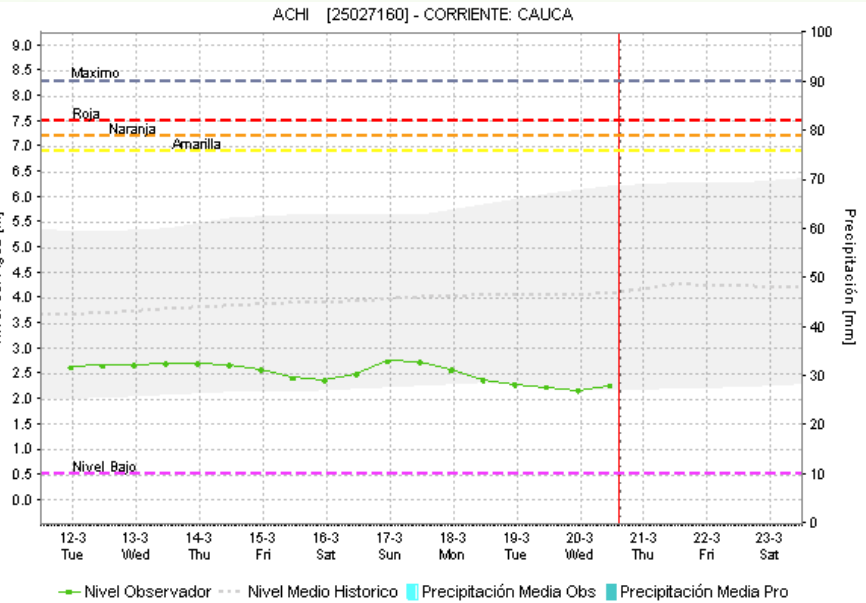
2.2.3 DIRECTOS AL BAJO CAUCA - CIÉNAGA LA RAYA  
ENTRE EL RÍO NECHÍ Y EL BRAZO DE LOBA

Subzona hidrográfica	Alerta	Descripción
Directos al bajo Cauca- Ciénaga La Raya entre el río Nechí y Brazo de Loba		Ligero ascenso de niveles con valores por debajo de lo normal para la época en el tramo Achi – Pinillos, condición que se mantendrá a lo largo del día.

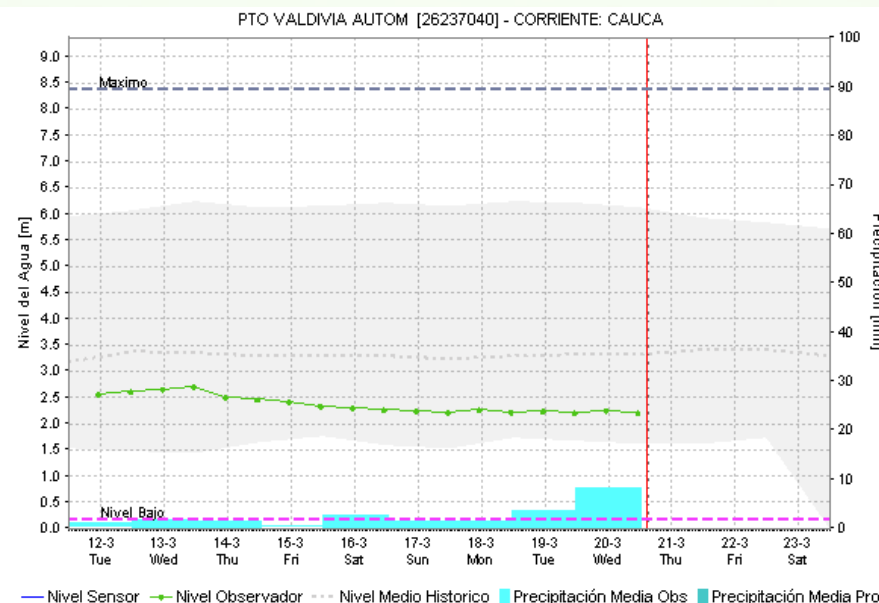
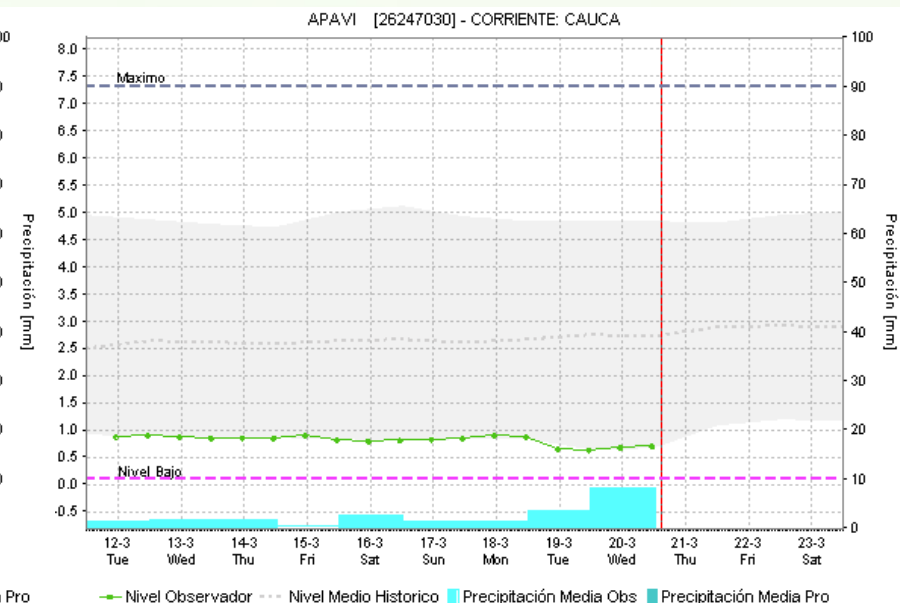
## 2.2.5 DIRECTOS AL CAUCA ENTRE PTO. VALDIVIA Y RÍO NECHÍ

Subzona hidrográfica	Alerta	Descripción
Directos al Cauca entre Puerto Valdivia y río Nechí		Predominio de ascensos ligeros de nivel, con valores bajos para la época en el tramo Apati – Margento.

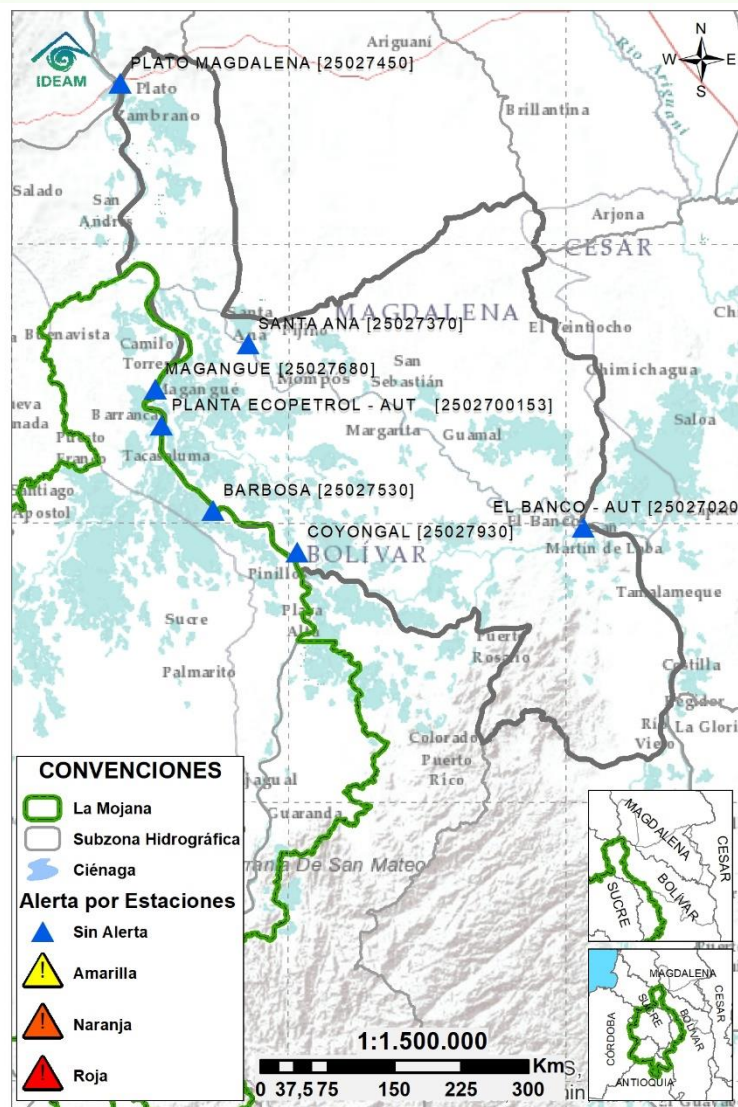
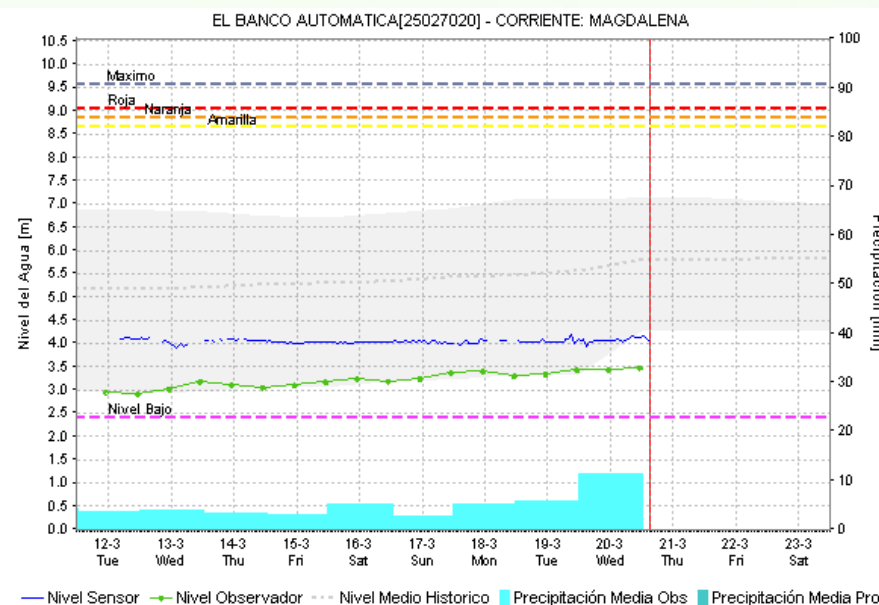
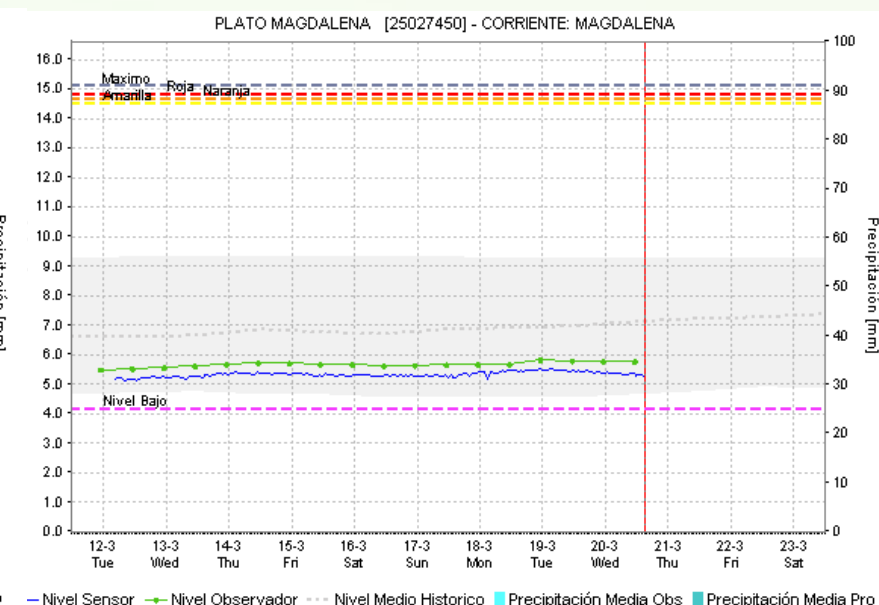
## 2.2.6 DIRECTOS AL BAJO MAGDALENA ENTRE EL BANCO Y EL PLATO

Subzona hidrográfica	Alerta	Descripción
Directos Bajo Magdalena entre el Banco y el Plato		Ascenso de niveles en el río Magdalena a la altura de El Banco, sin embargo, aún se mantienen cercanos a los mínimos históricos para la época, se espera que este ascenso se vea reflejado, aguas abajo en el transcurso del día.

Sin alerta	6	Bajo Magdalena	Directos Bajo Magdalena entre El Banco y Plato	Niveles en ascenso	Ascenso de niveles en el río Magdalena a la altura de El Banco, sin embargo, aún se mantienen cercanos a los mínimos históricos para la época, se espera que este ascenso se vea reflejado, aguas abajo en el transcurso del día.
