BOLETÍN HIDROMETEOROLÓGICO DE LA MOJANA

San Marcos, Sucre 26 de mayo de 2022

BOLETÍN No: 593

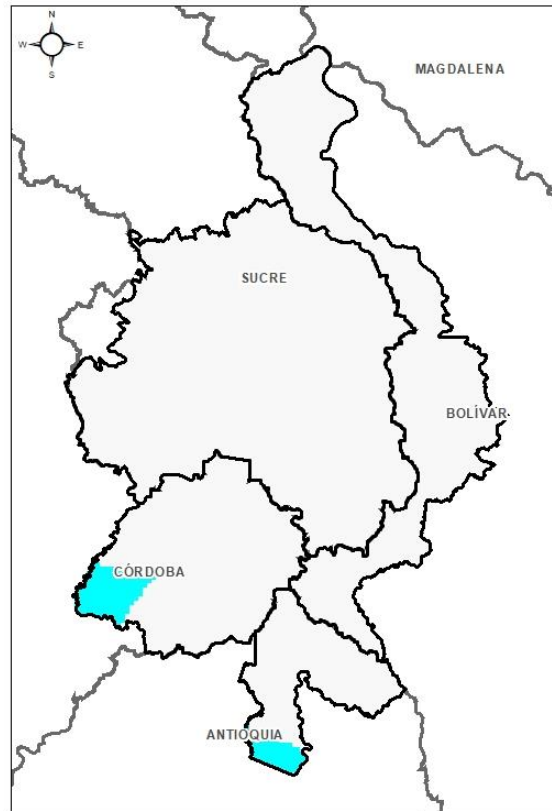
Precipitación acumulada
25/05/2022 (07:00) – 26/05/2022 (07:00).
Fuente: IDEAM

Precipitación: El día de ayer, aunque se observaron lluvias dispersas durante la mañana, en las jornadas de tarde, noche y madrugada predominó el tiempo seco.

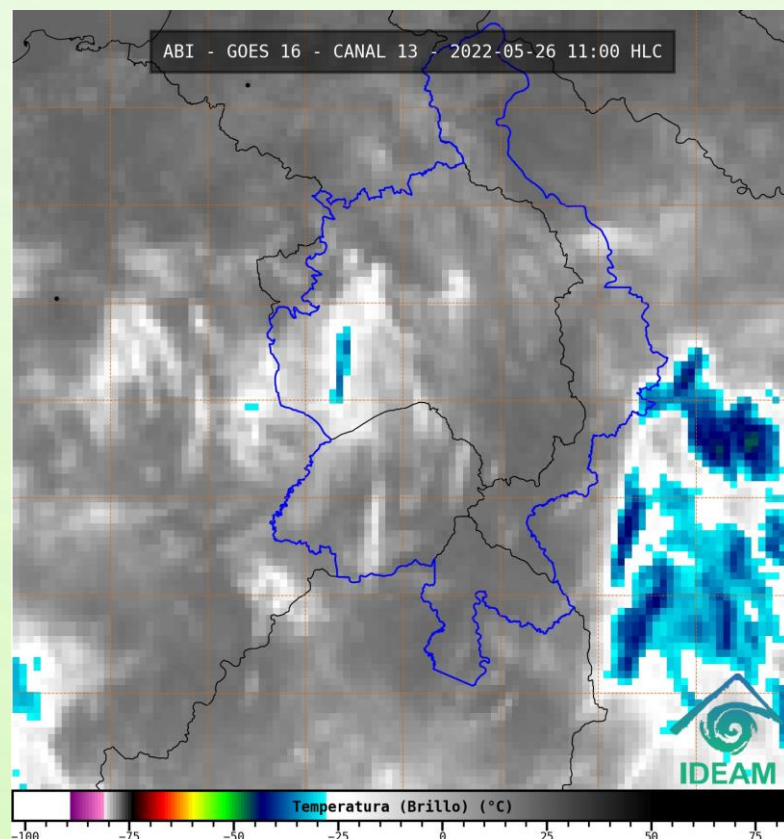
Imagen de satélite IR 10:30 HLC
Fuente: IDEAM

En las últimas horas se ha mantenido el cielo parcialmente nublado y sin lluvias.

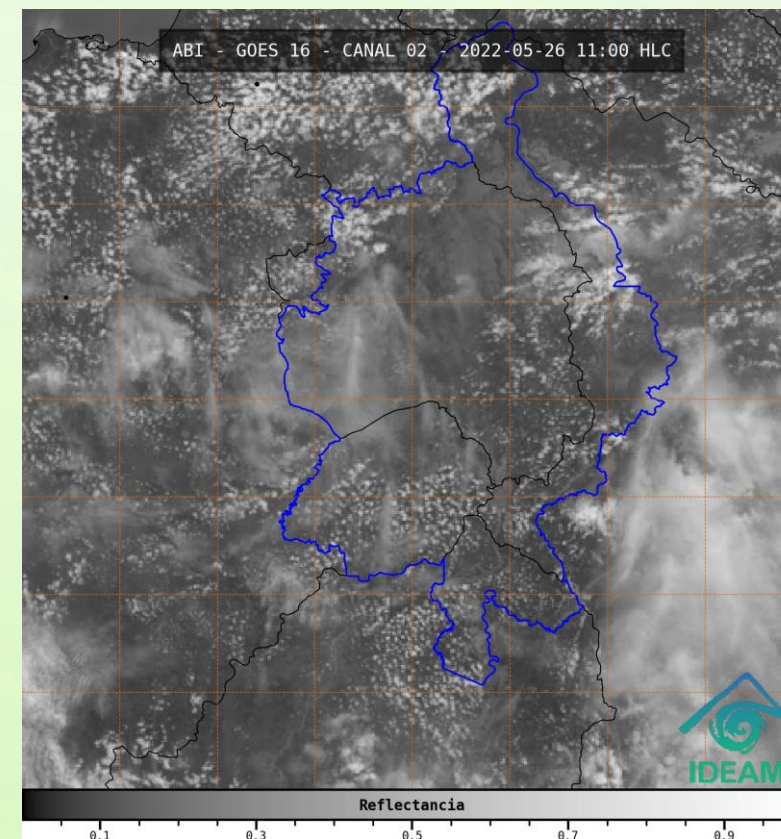
Imagen de satélite visible 10:30 HLC
Fuente: IDEAM

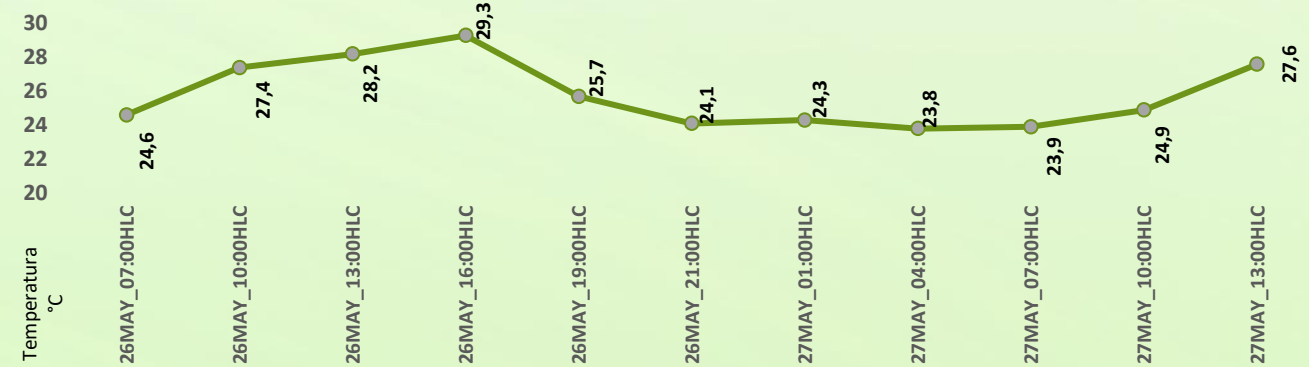
Pronóstico de temperaturas medias para los próximos 02 días

Temperatura: las temperaturas máximas oscilarán entre los 32°C y 33°C y las mínimas entre los 23°C y 25°C. Las sensaciones térmicas máximas estimadas oscilarán entre los 33°C y 34°C.

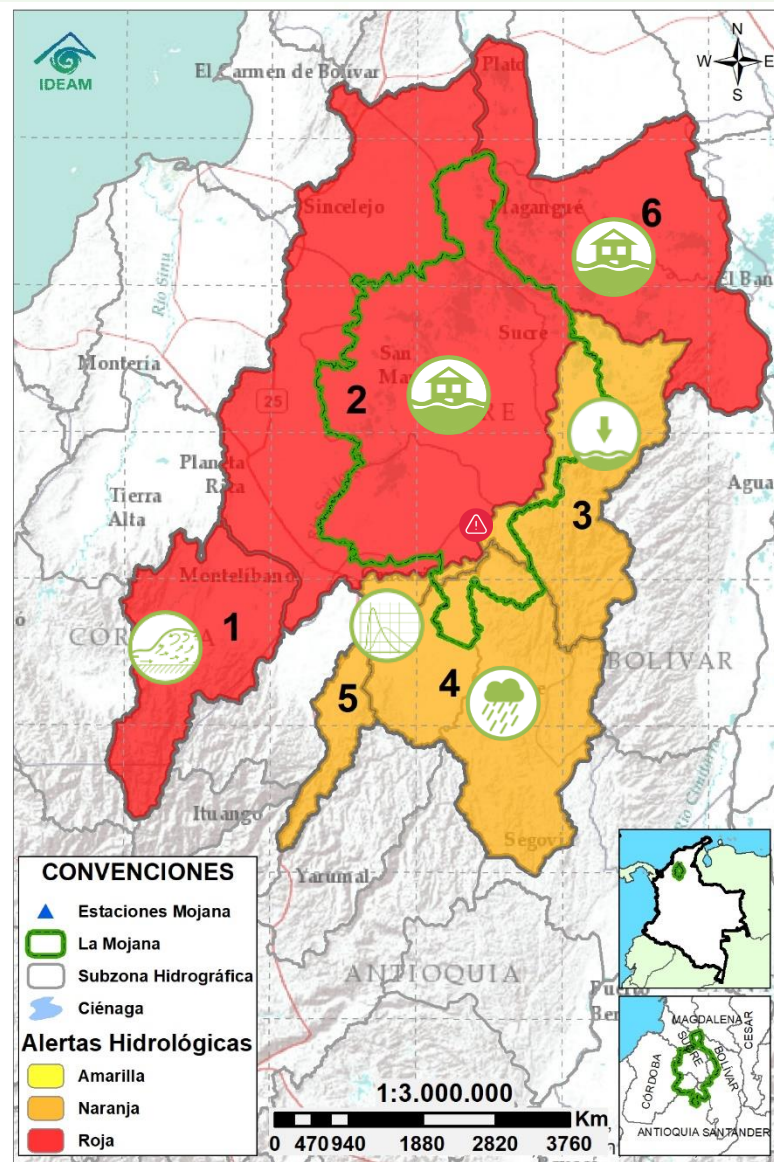
Condiciones hidrológicas antecedentes para el 25/05/2022

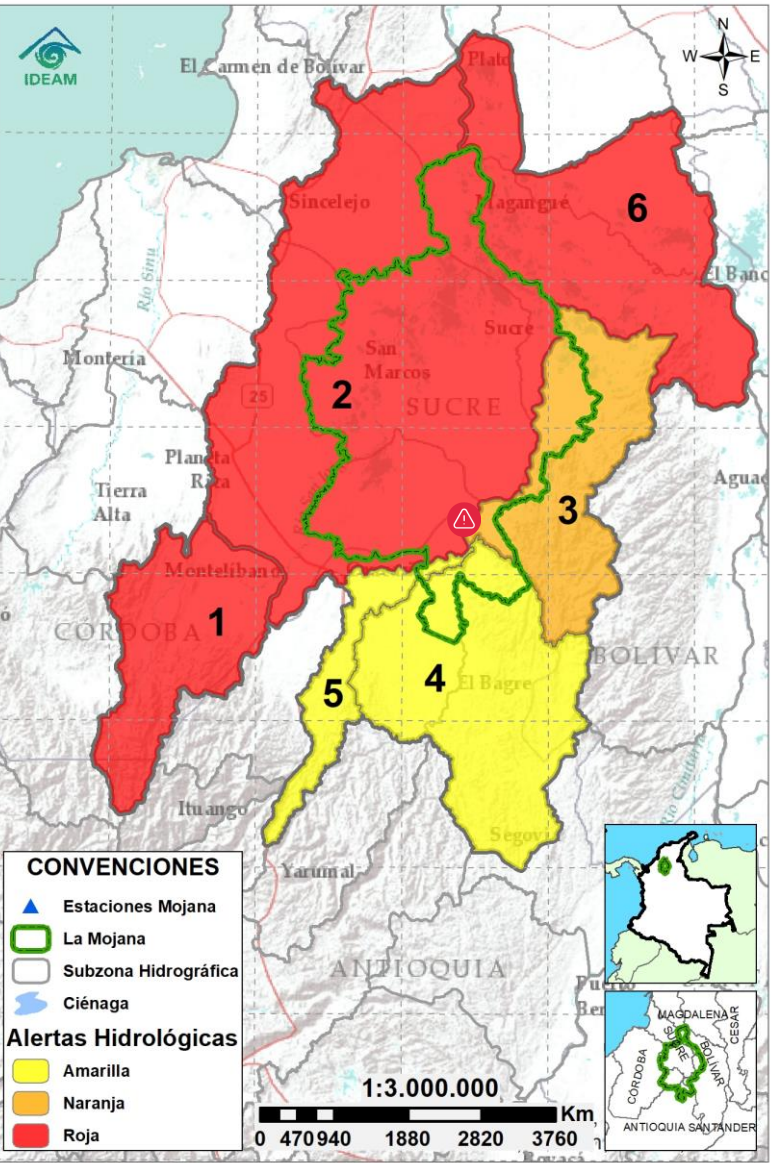
Descripción condiciones hidrológicas: alerta roja para el Alto San Jorge, por crecientes en el cauce principal y en sus aportantes: los ríos San Pedro y Uré. Se reporta afectación en el corregimiento de Juan José-municipio de Puerto Libertador por la creciente súbita del río San Jorge en horas de la noche. Actualmente se observa tránsito de creciente sobre el río en su recorrido por los municipios de Montelíbano, La Apartada y Ayapel, condición que predominará a lo largo del día. Se advierte que ante la persistencia de lluvias en la zona se pueden dar nuevas crecientes a partir de la tarde.

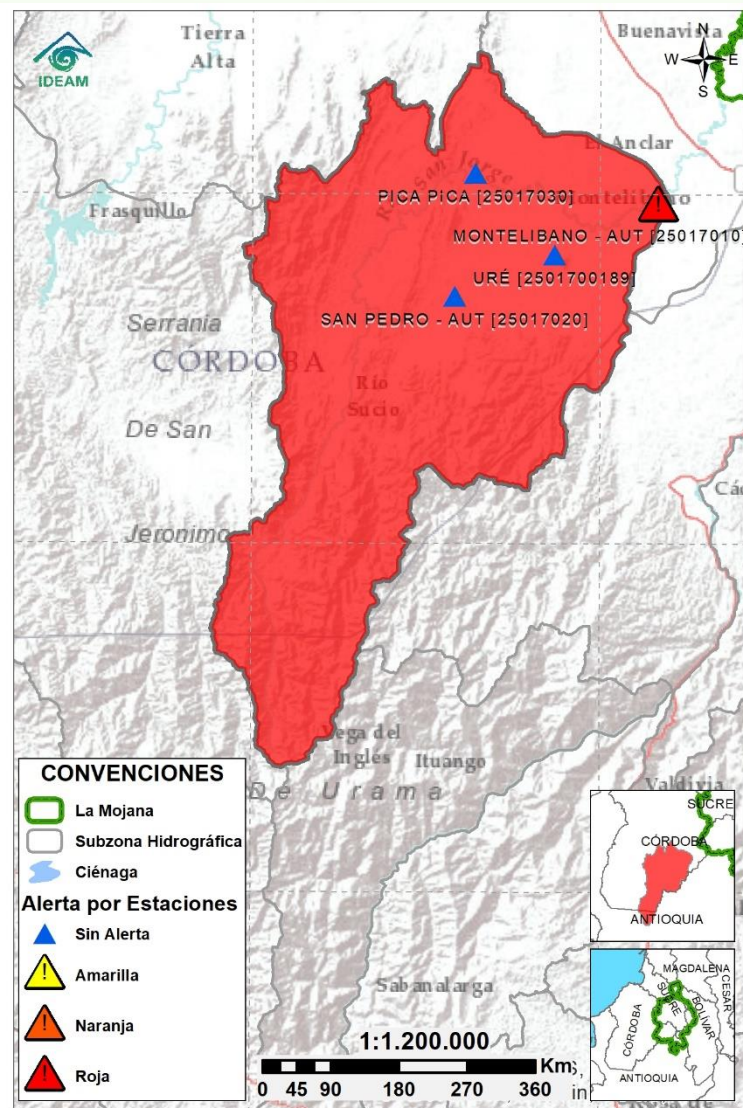
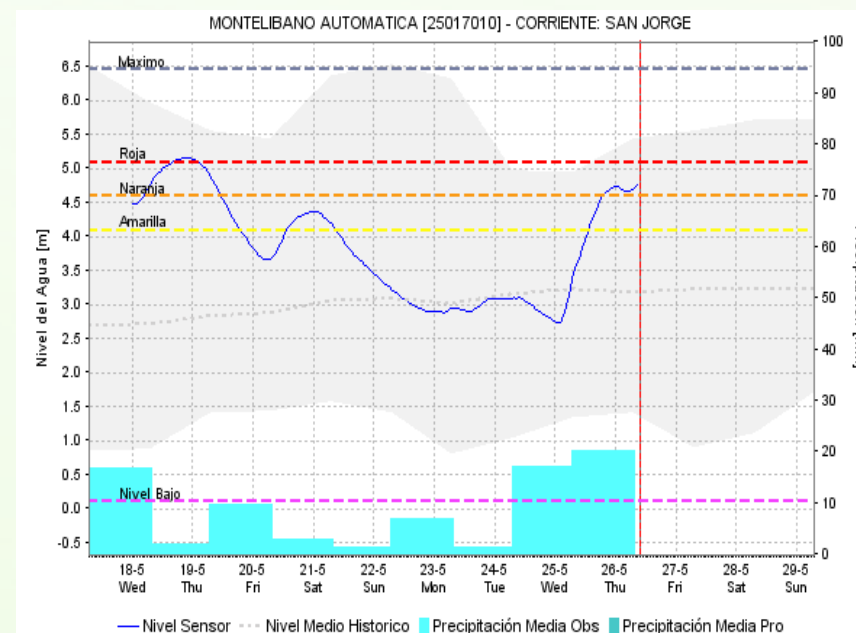
Cuenca alta
del río San
Jorge

Creciente del río San Jorge y en sus aportantes: los ríos San Pedro y Uré. Actualmente se registra tránsito de creciente a la altura de la cabecera municipal de Montelibano; condición que persistirá a lo largo del día.

Nota (26/05/2022): Afectaciones por creciente del río San Jorge en el corregimiento de Juan José (Montelibano-Córdoba).

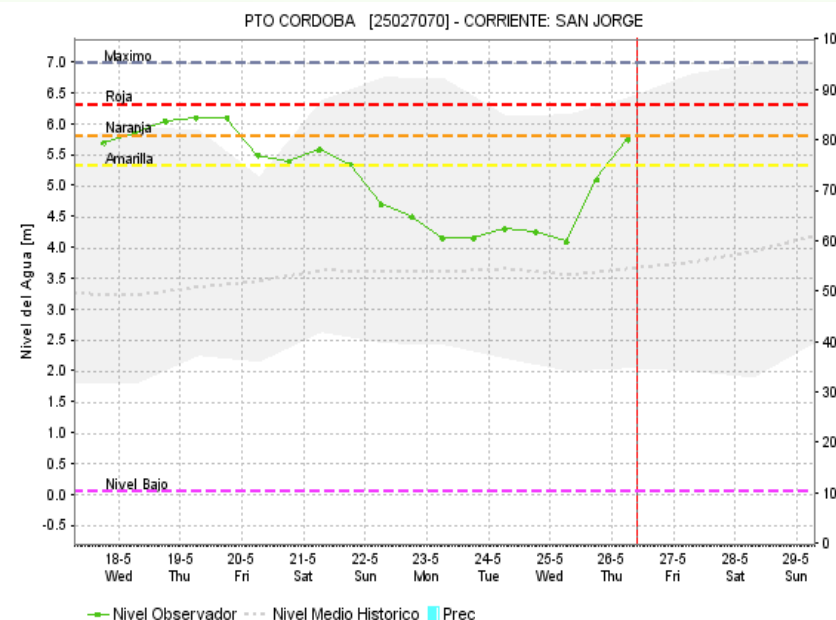
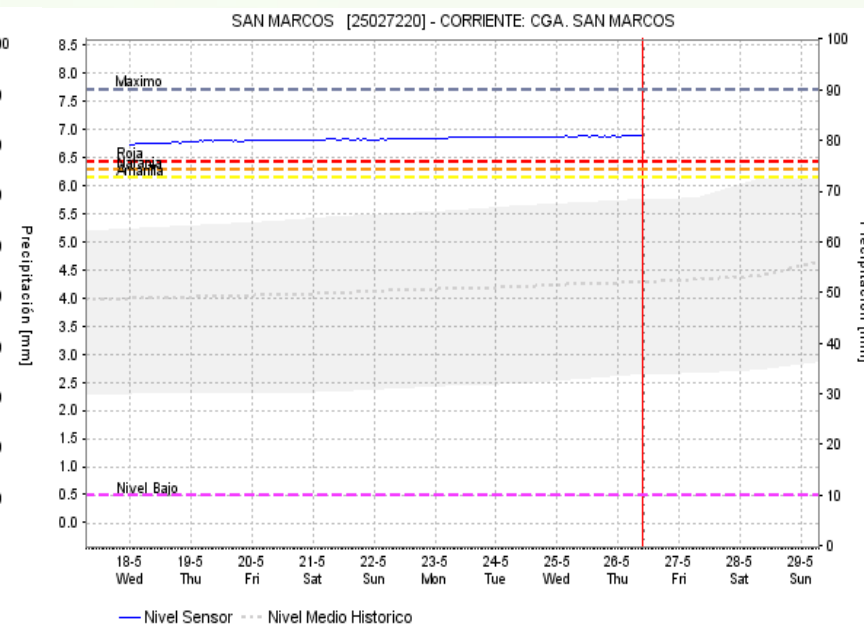
Subzona hidrográfica	Alerta	Descripción
Cuenca baja del río San Jorge		<p>Tránsito de creciente en el río San Jorge (tramo La Apartada-Ayapel). Se destaca la persistencia de inundaciones, debido a: <i>i)</i> ingreso del Cauca por el sector Cara de Gato, drenando hacia los caños Gil, Rabón, San Matías y Viloria en los municipios de San Jacinto del Cauca (Bolívar), Ayapel (Córdoba), Guaranda y San Benito Abad (Sucre), <i>ii)</i> muy altos niveles en el río San Jorge (San Marcos- Magangué), así como en caños Mojana y Pancegüita (Sucre) y sistema de ciénagas asociado y <i>iii)</i> efecto de remanso del Brazo de Loba en la desembocadura del río Cauca generando incremento del río y del sistema de ciénagas asociado.</p> <p>Nota (19/05/2022): Rompimiento del camellón de Quitasueño por desbordamiento de la ciénaga El Totumo en el municipio de Sucre (Sucre).</p>

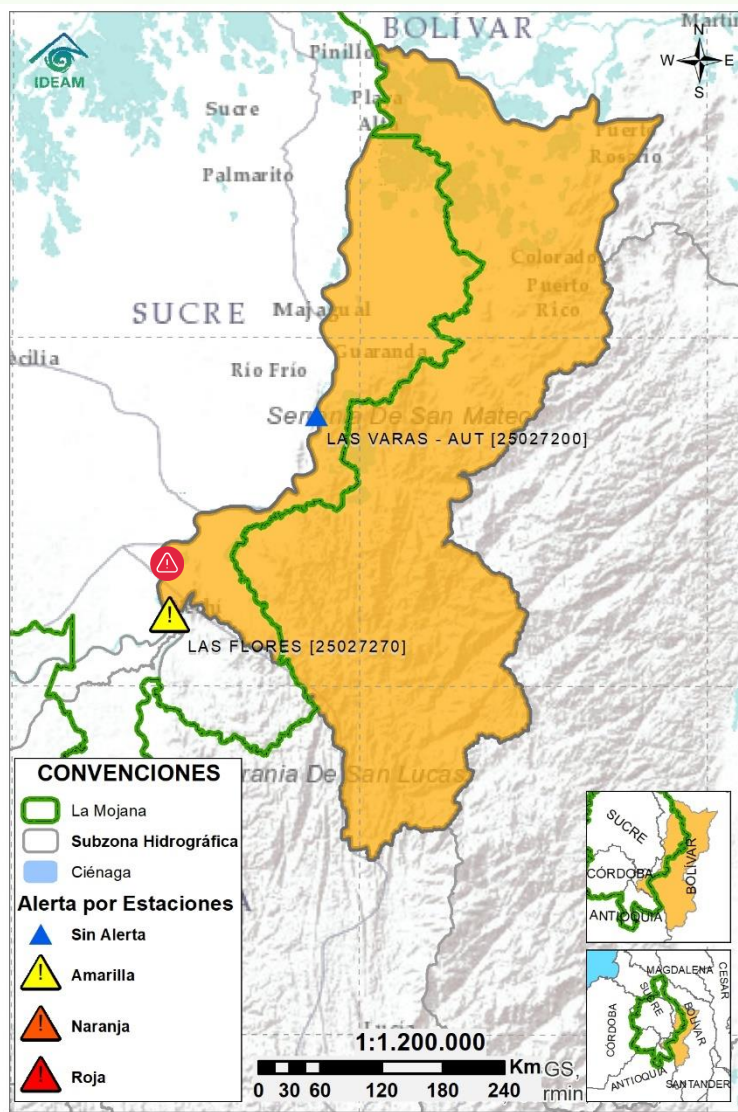
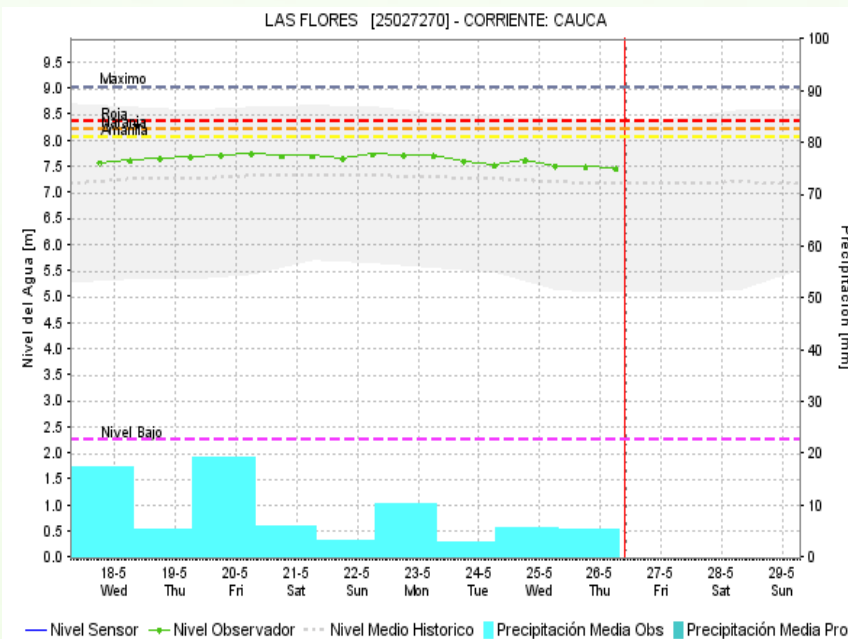
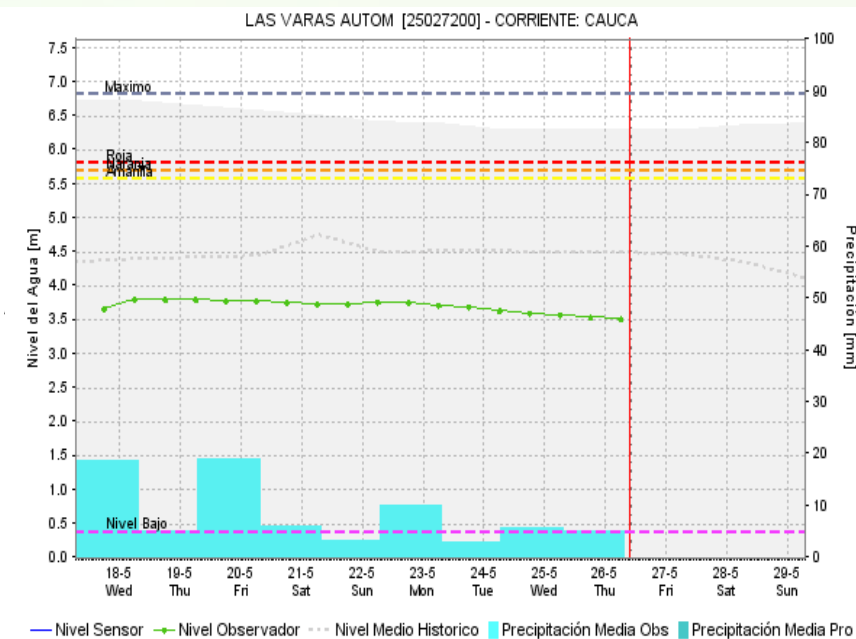
Subzona hidrográfica	Alerta	Descripción
Directos al bajo Cauca- Ciénaga La Raya entre el río Nechí y Brazo de Loba		Descenso del río Cauca en el tramo Nechí-Pinillos. Persistencia de altos niveles en el tramo norte de Achí-Pinillos.
		Probabilidad de incrementos súbitos en los aportantes al río Cauca en la zona, con especial atención a la cuenca del río Caribona (municipio de Montecristo).
Sector Cara de Gato		Alerta roja puntual sobre el Bajo Cauca en el sector Cara de Gato (San Jacinto del Cauca-Bolívar), por persistencia del transvase de caudal hacia el Bajo San Jorge. Nota (27/08/2021): rompimiento del dique marginal del río Cauca en el sector Cara de Gato, generando ingreso de agua hacia el Bajo San Jorge. Emergencia activa hasta la fecha.

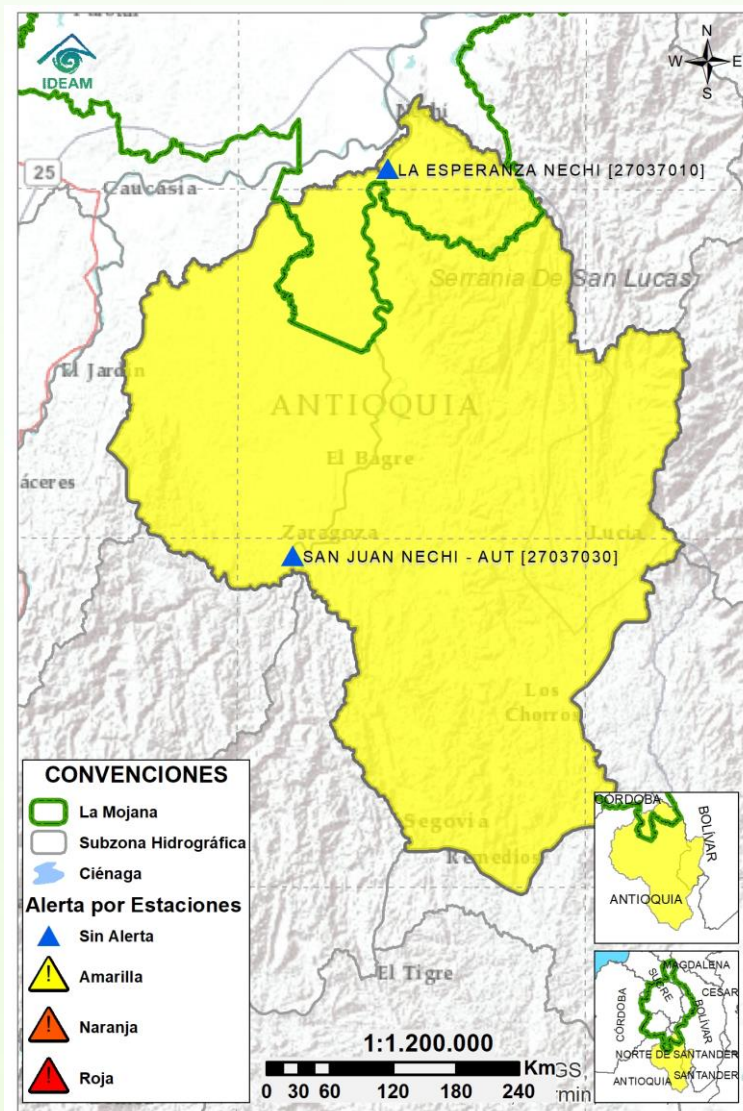
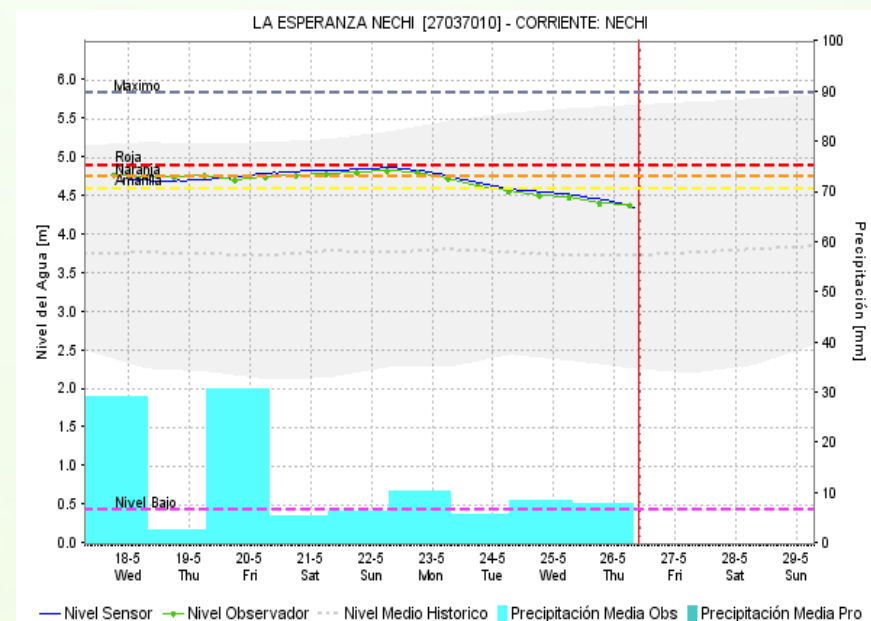
Subzona hidrográfica	Alerta	Descripción
Cuenca baja del río Nechí		Descenso del Bajo Nechí a la altura del casco urbano del municipio de Nechí, no se descartan nuevos incrementos a lo largo del día con especial atención en sus aportantes en los municipios de Cáceres y Cauca.

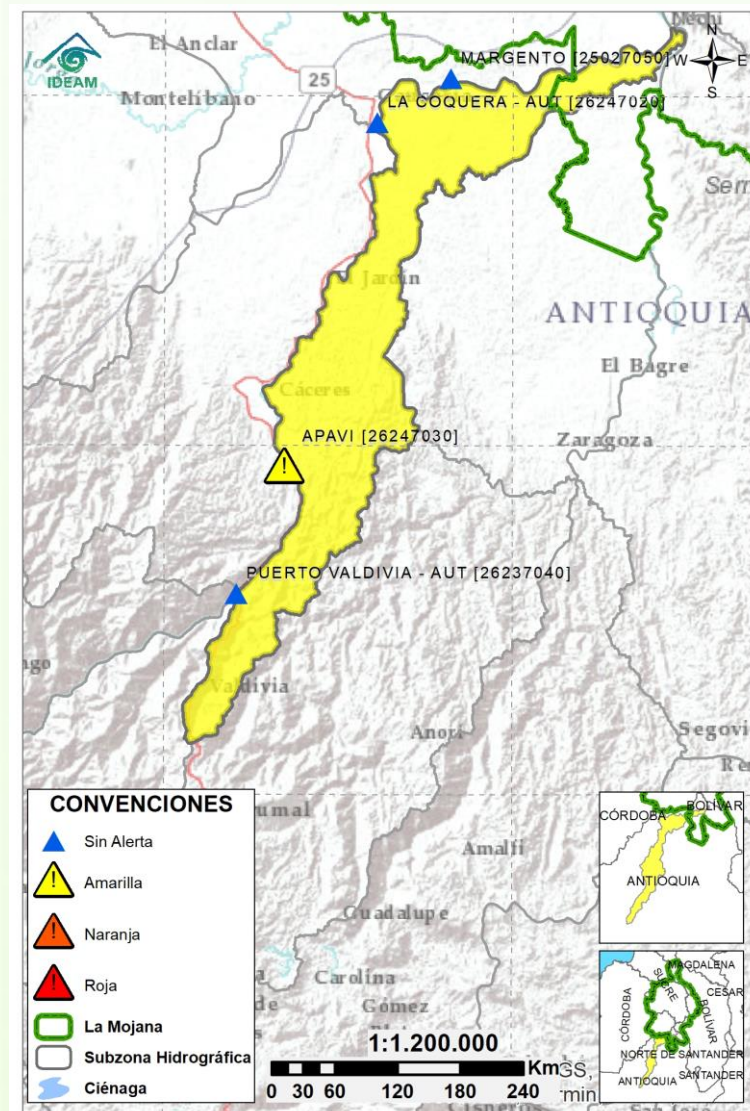
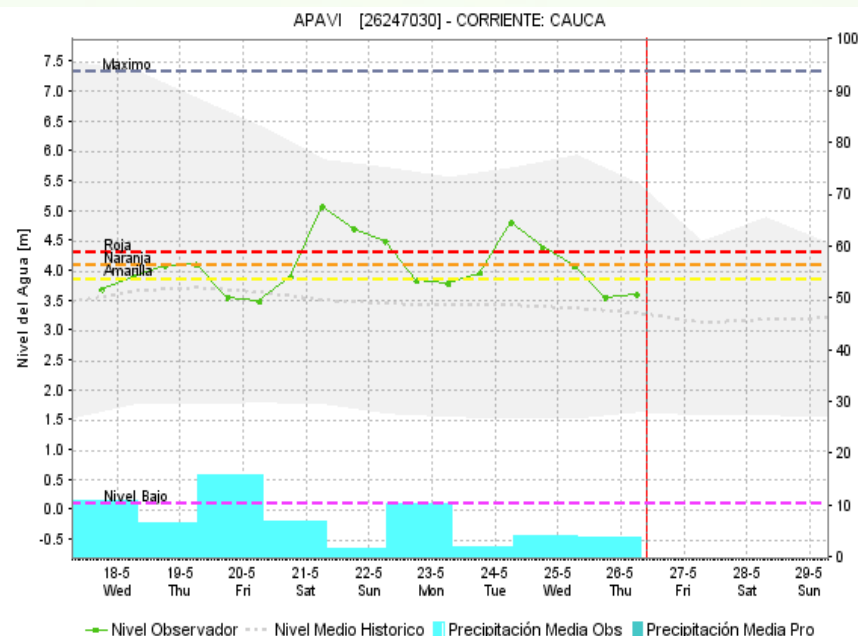
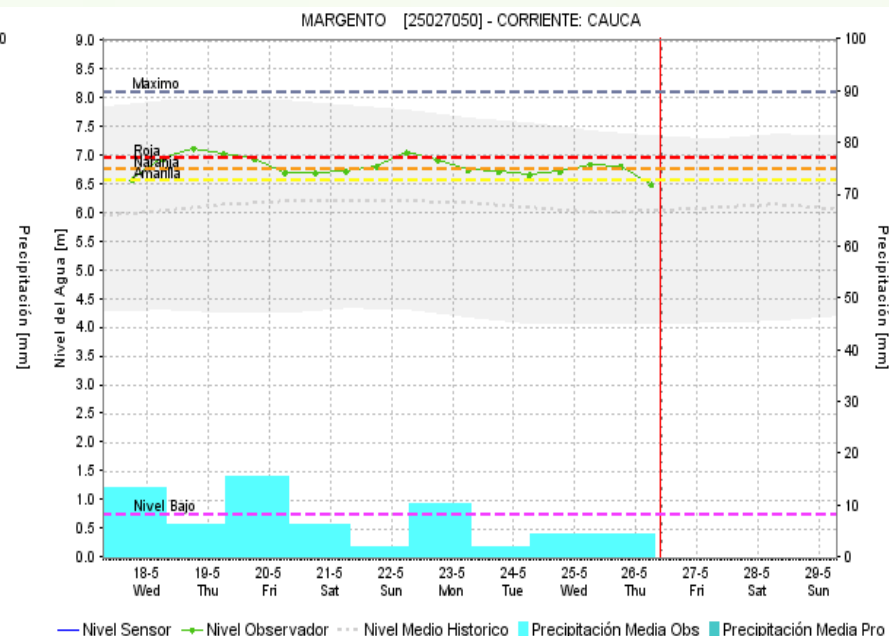
Subzona hidrográfica	Alerta	Descripción
Directos al Cauca entre Pto. Valdivia y río Nechí

Descenso del río Cauca en el tramo Valdivia-Nechí, se prevé incremento ligero durante las próximas horas.

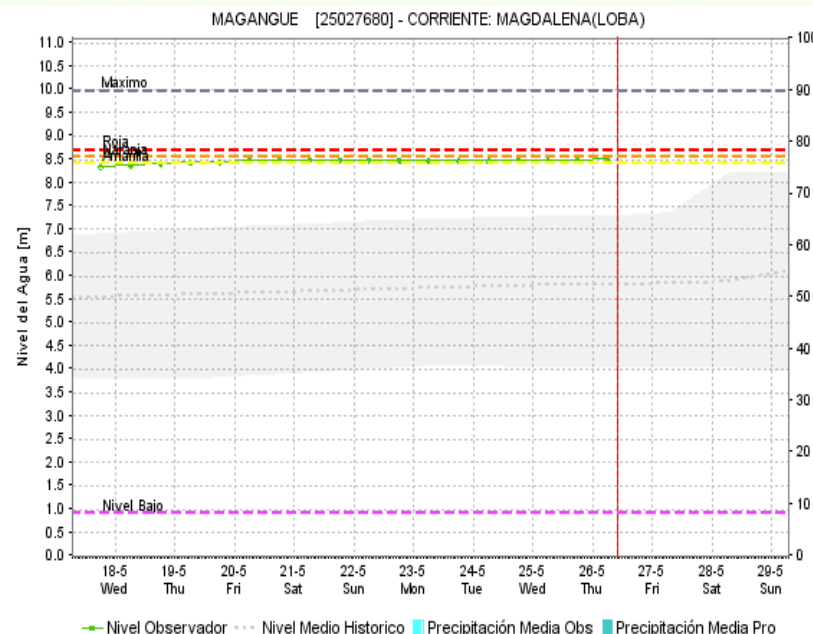
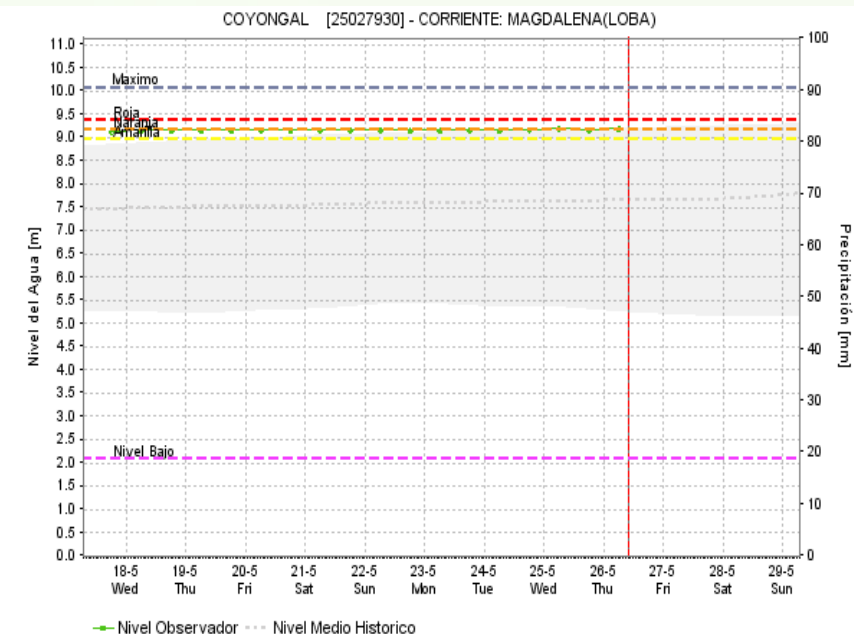
Directos Bajo
Magdalena
entre el Banco
y el Plato

Niveles altos en el río Magdalena a la altura del Banco (zona con inundaciones), así como en el Brazo de Loba (El Banco San Martín de Loba, Hatillo de Loba, Barranco de Loba y Pinillos), y en el Brazo de Mompós (municipios de Guamal, San Sebastián de Buenavista, Mompós, San Zenón, Talaigua Nuevo, Santa Ana y Santa Bárbara de Pinto). Para las próximas horas, se prevé que se mantengan las condiciones hidrológicas descritas. Especial atención en los municipios de El Banco y Santa Ana.

Nota (03/05/2022): inundación por desbordamiento del río Magdalena en el municipio de El Banco.
