BOLETÍN HIDROMETEOROLÓGICO DE LA MOJANA

San Marcos, Sucre 3 de mayo de 2024
Hora de la actualización: 12:00 HLC

BOLETÍN No: 083/2024

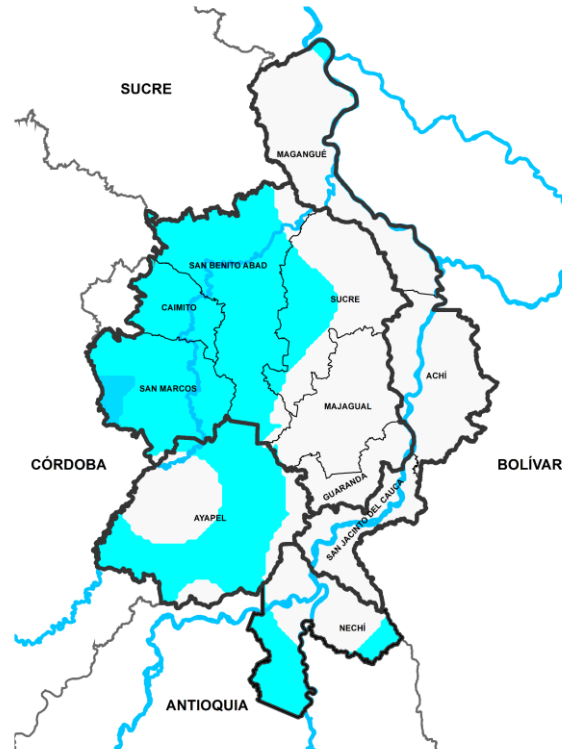
Precipitación acumulada
02/05/2024 (07:00) – 03/05/2024 (07:00).
Fuente: IDEAM

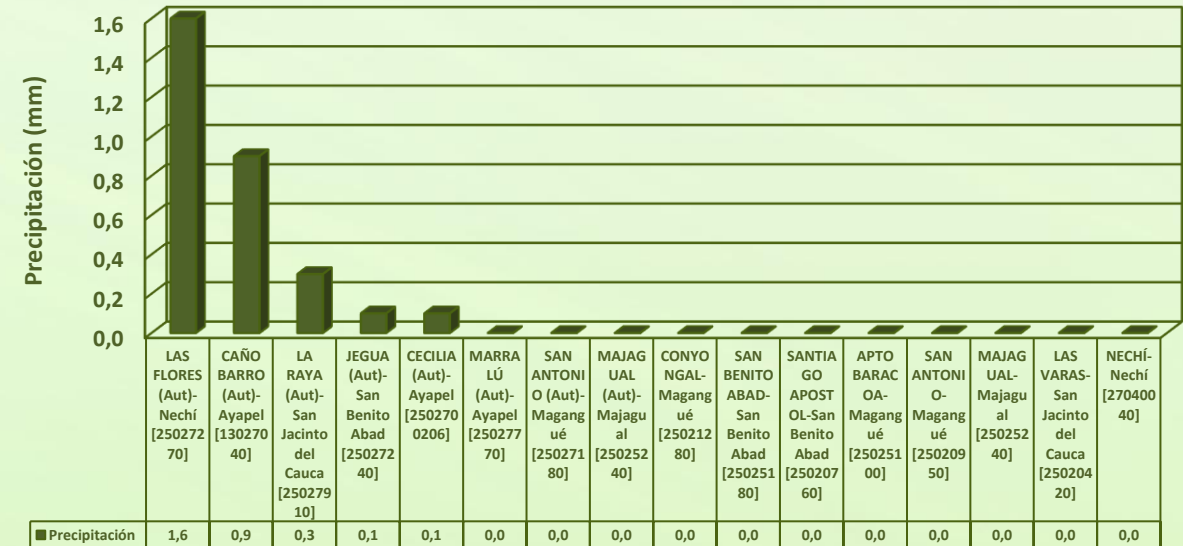
Lluvia registrada el 02 mayo de 2024

Precipitación: en horas de la mañana tuvimos lluvias por sectores y luego durante la noche y madrugada se presentaron lluvias especialmente al norte sobre los municipios de Magangué y San Benito Abad.

Temperatura: se registró una temperatura máxima de 33°C el 02 de mayo en el municipio de Magangué y una mínima de 23,7°C en la madrugada del 27,2 de mayo.

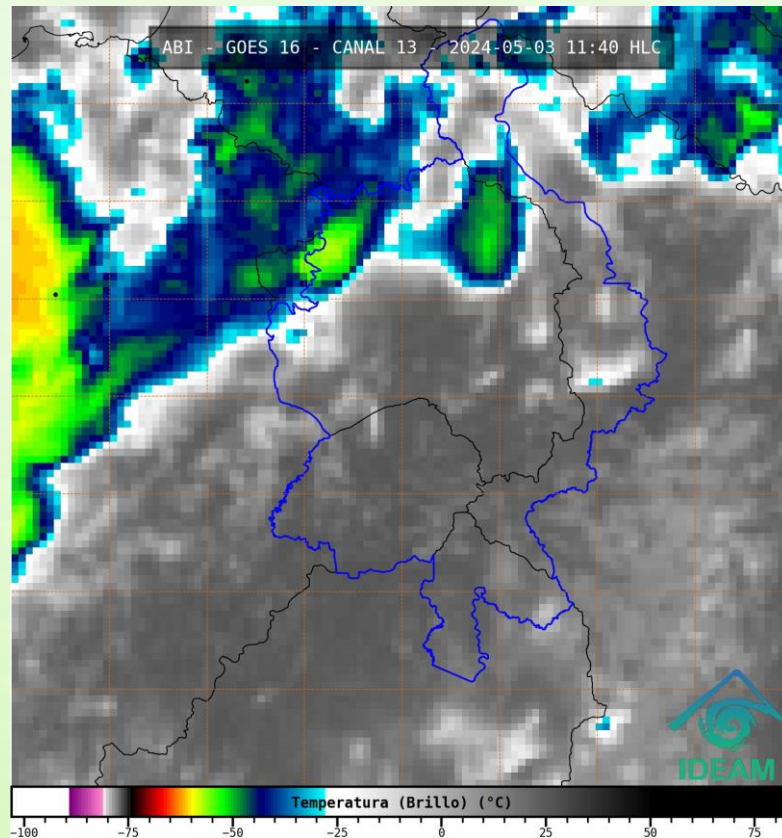
Imagen de satélite IR 11:40 HLC
Fuente: IDEAM

Durante la mañana se tuvieron lloviznas en el territorio que han ido disminuyendo en las últimas horas

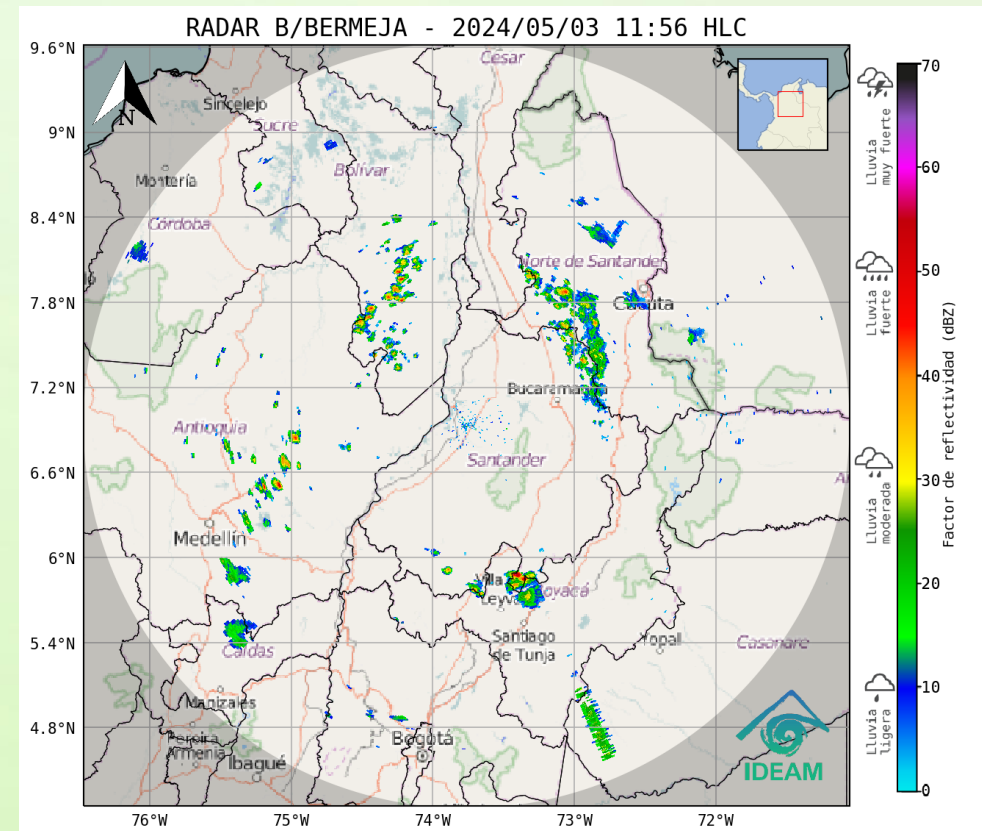
Imagen de radar 11:56 HLC
Fuente: IDEAM

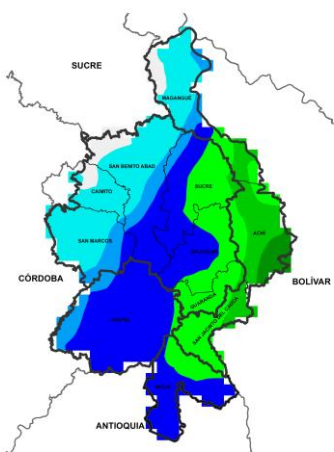
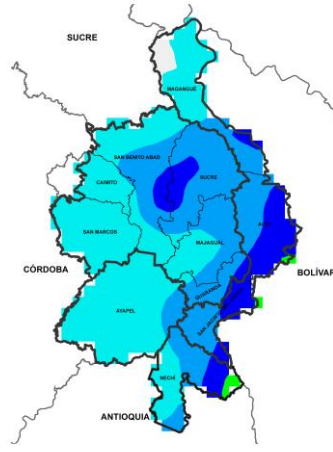
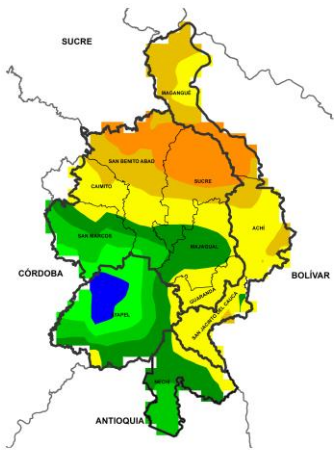
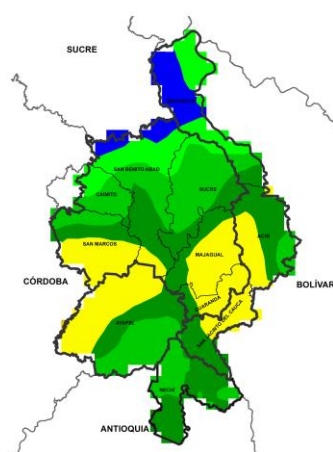
NOCHE DEL 03 DE MAYO

MADRUGADA DEL 04 DE MAYO

ACUMULADO DEL 03 AL 04 DE MAYO

ACUMULADO DEL 04 AL 05 DE MAYO

Precipitación: se prevé que durante la noche y madrugada se den lluvias por sectores en el territorio mojanero, para el resto del fin de semana se prevé tendencia al tiempo seco, sin embargo, no descartamos la ocurrencia de lluvias al sur sobre los municipios de Ayapel, Guaranda, Nechí y San Jacinto del Cauca durante la noche del sábado y del domingo.

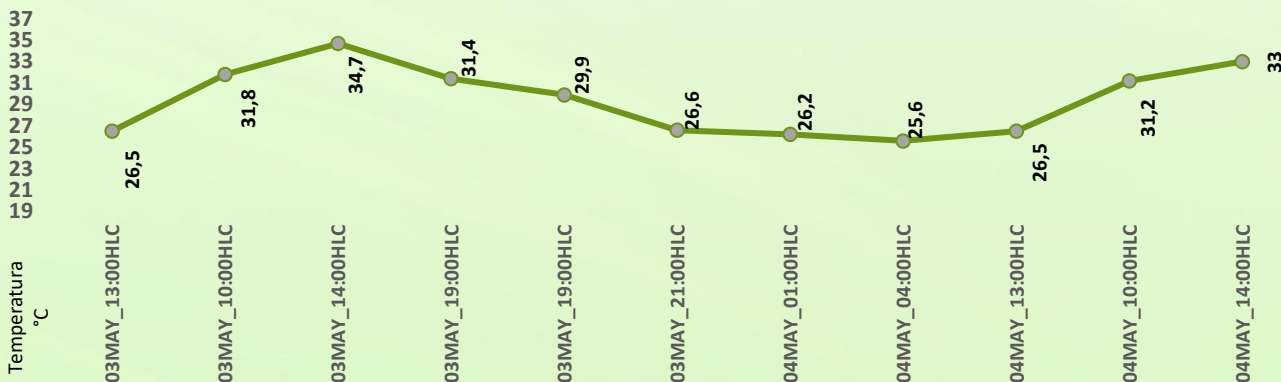
Pronóstico de temperaturas medias para los próximos 02 días

Temperatura: las temperaturas máximas oscilarán entre los 35°C y 37°C y las mínimas entre los 23°C y 24°C. Las sensaciones térmicas máximas estimadas oscilarán entre los 38°C y 42°C.

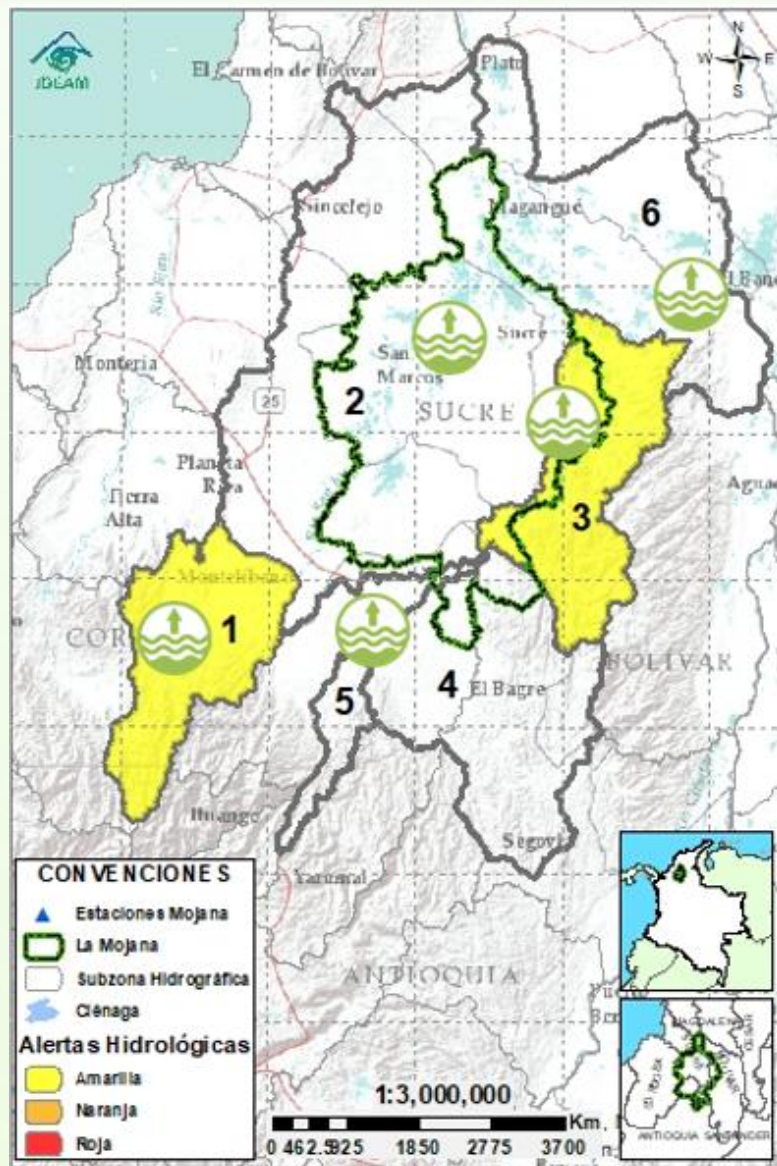
Condiciones hidrológicas antecedentes para el 02/05/2024

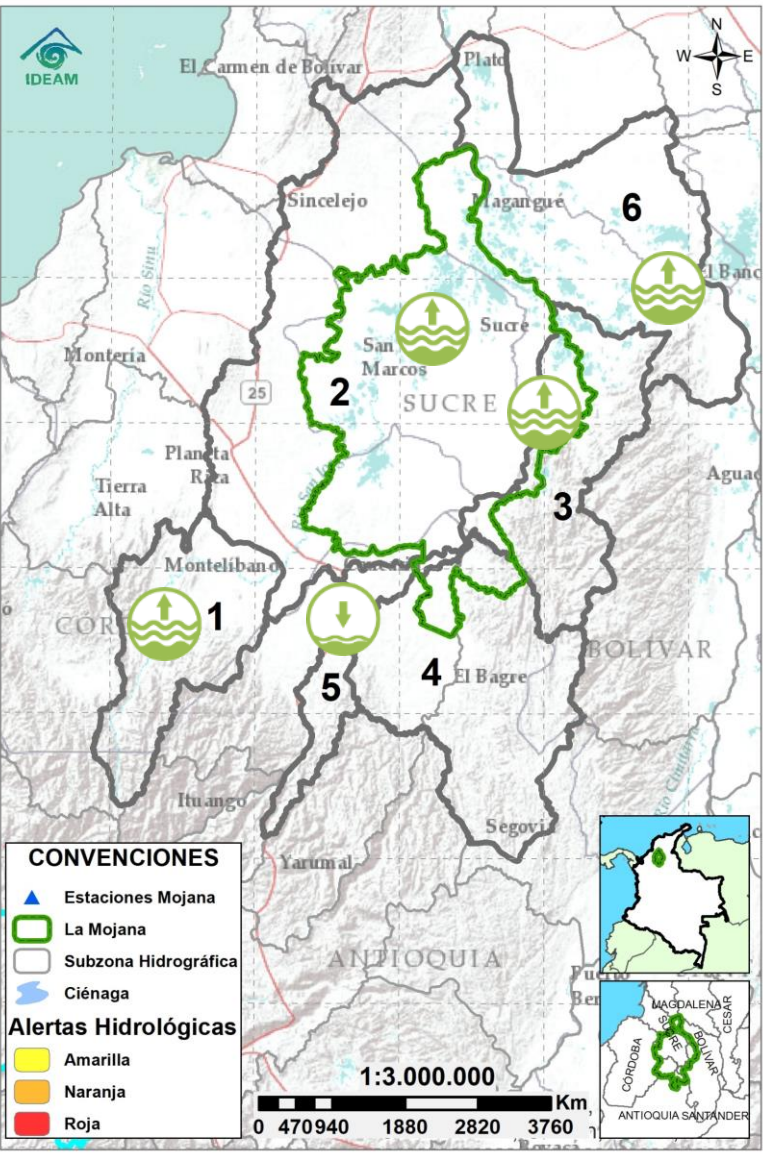
Descripción condiciones hidrológicas: se encuentran en condiciones normales las cuencas del río San Jorge, el Bajo Cauca entre Puerto Valdivia y Pinillos y el Bajo Magdalena entre El Banco y Plato. Actualmente, se registran ligeros incrementos de nivel en estas corrientes y se prevé que la tendencia al ascenso persista durante el fin de semana.

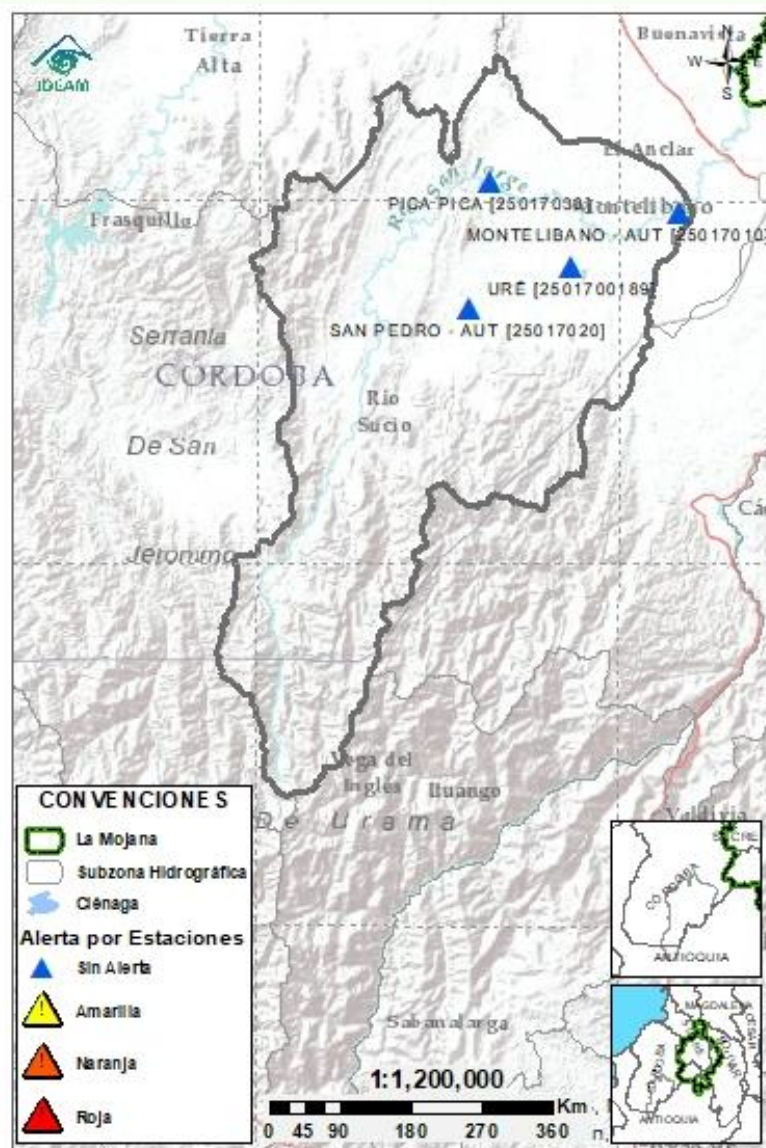
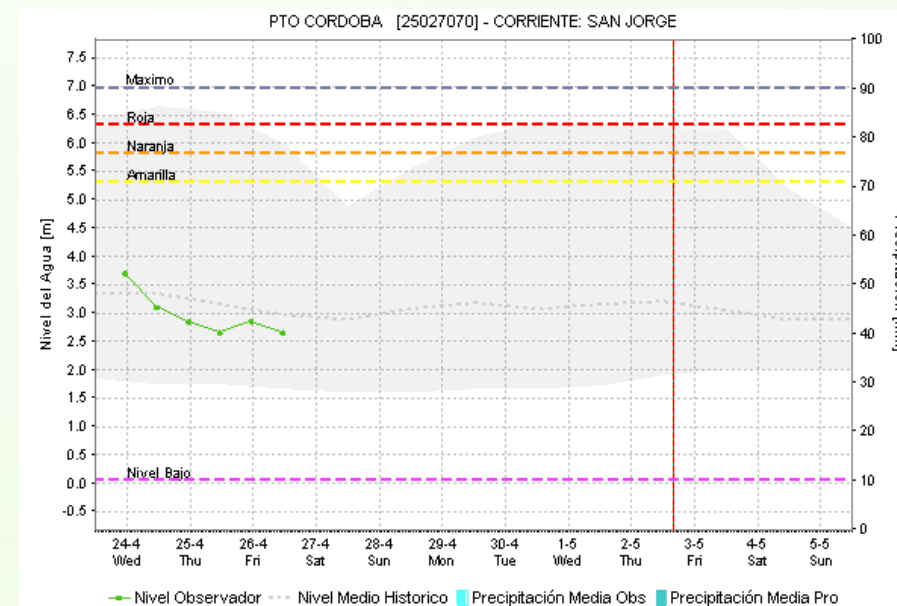
2.2.1 SUBZONA HIDROGRÁFICA DEL RÍO SAN JORGE CUENCA ALTA

Subzona hidrográfica	Alerta	Descripción
Cuenca alta del río San Jorge	Sin alerta	Incremento de nivel en el río San Jorge a la altura de La Apartada, se prevén ligeros ascensos el fin de semana.

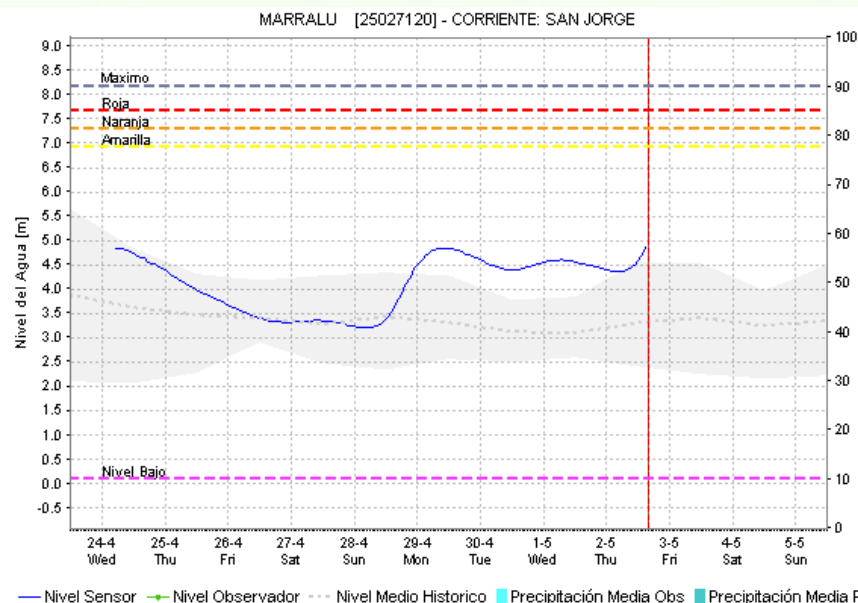
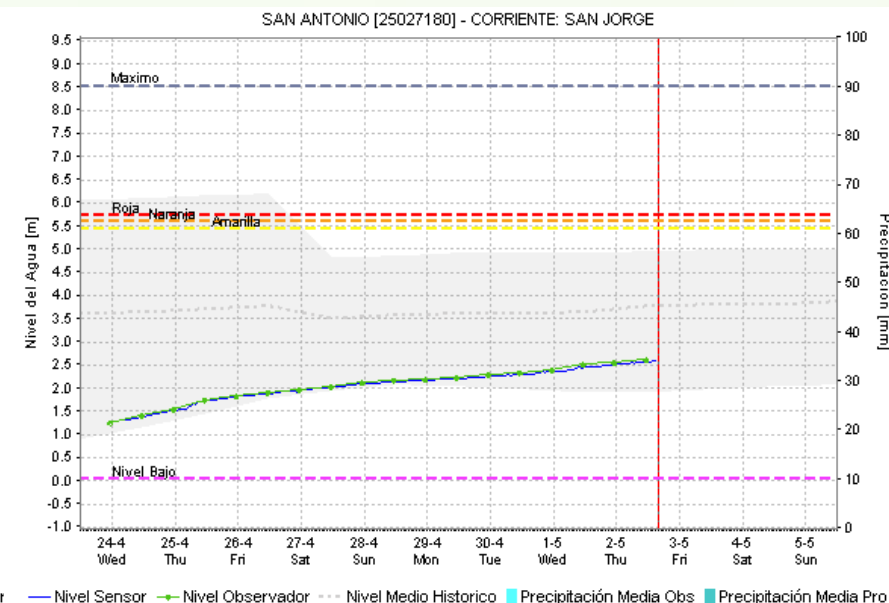
2.2.2 SUBZONA HIDROGRÁFICA DEL RÍO SAN JORGE CUENCA BAJA

Subzona hidrográfica	Alerta	Descripción
Cuenca baja del río San Jorge	Sin alerta	Ligero incremento de nivel en el río San Jorge y en el sistema de caños y ciénagas. Se prevé que esta tendencia continúe durante el fin de semana.

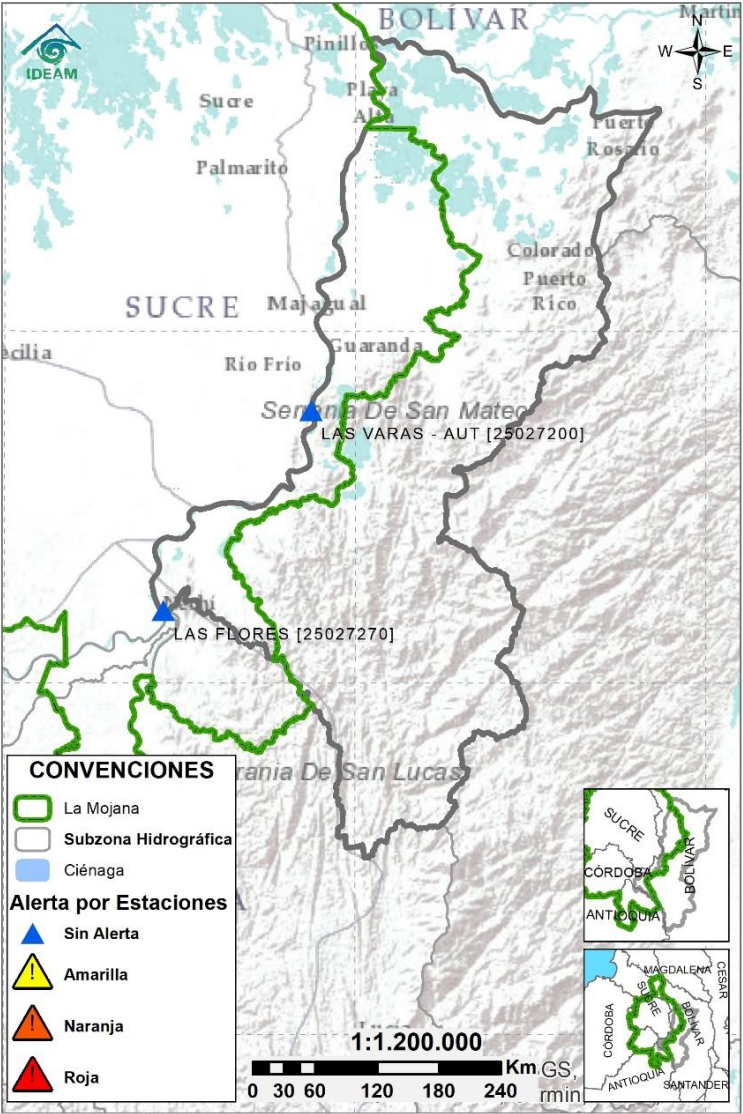
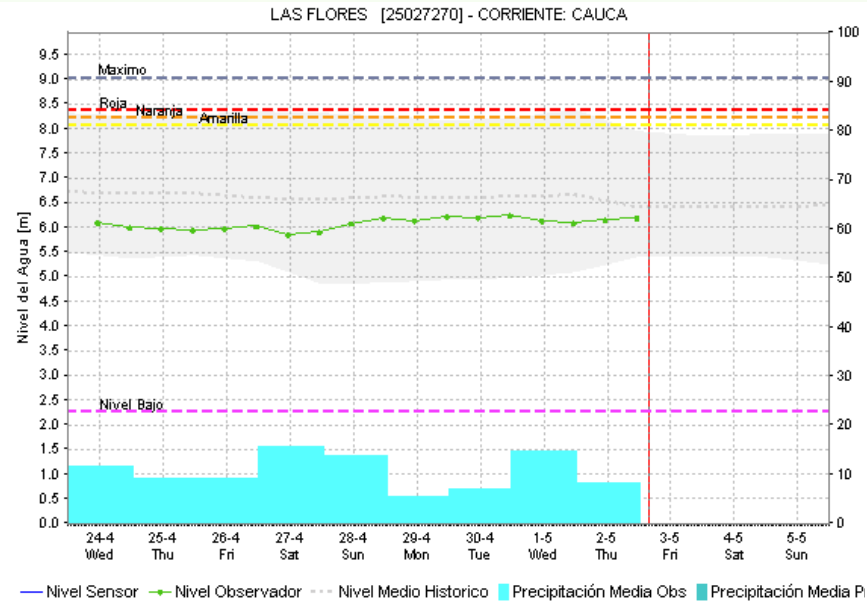
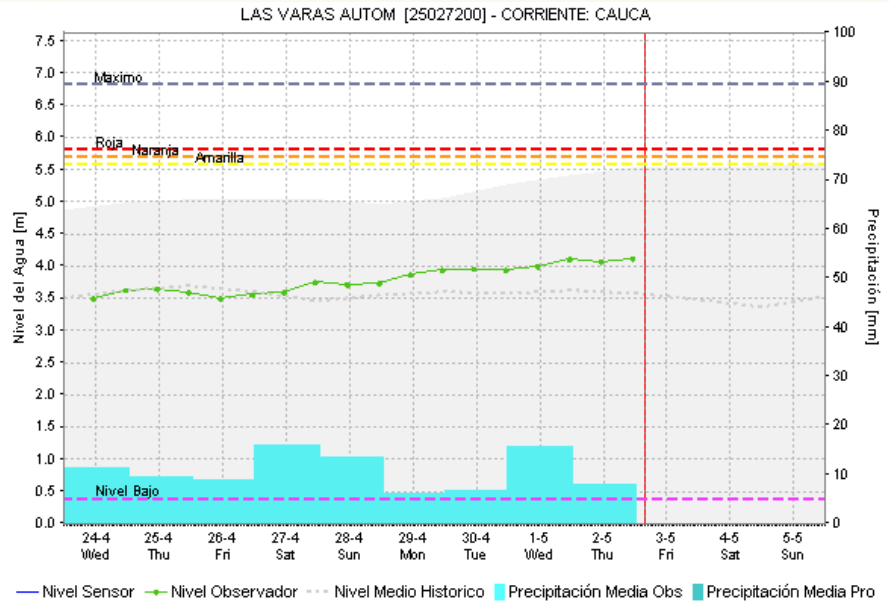
2.2.3 DIRECTOS AL BAJO CAUCA - CIÉNAGA LA RAYA
ENTRE EL RÍO NECHÍ Y EL BRAZO DE LOBA

Subzona hidrográfica	Alerta	Descripción
Directos al bajo Cauca- Ciénaga La Raya entre el río Nechí y Brazo de Loba	Sin alerta	Leve ascenso de nivel en el río Cauca, se espera que esta condición persista durante del día.

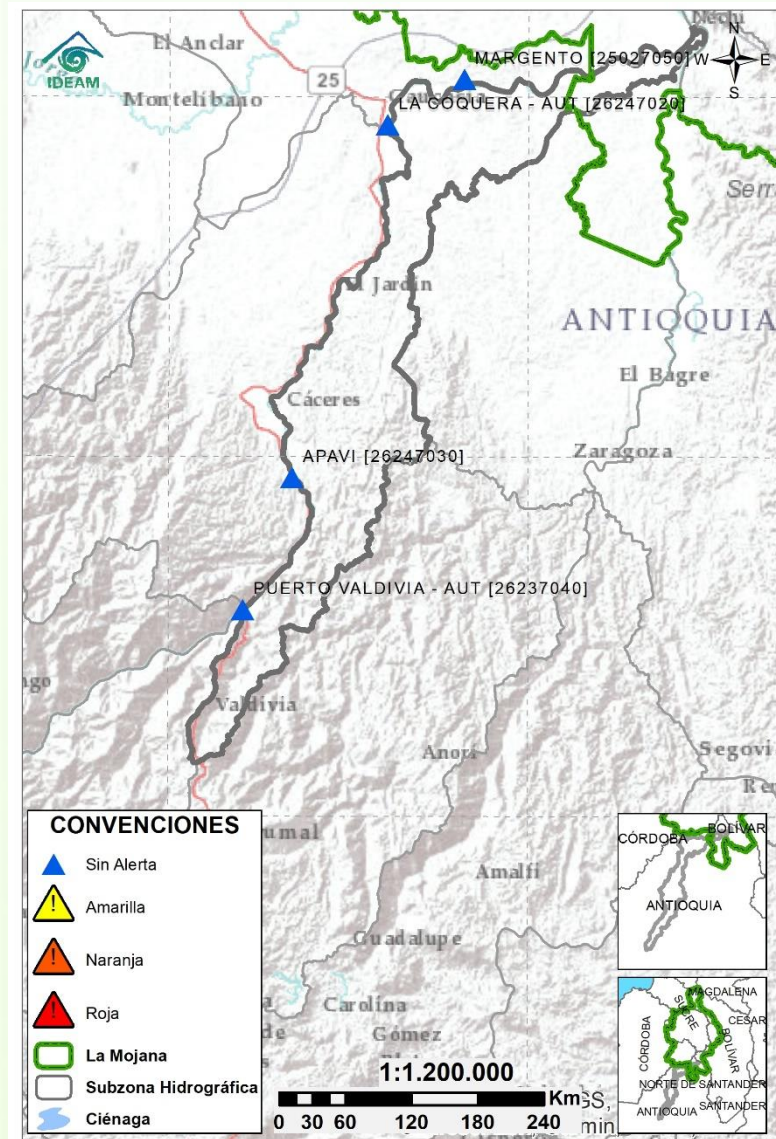
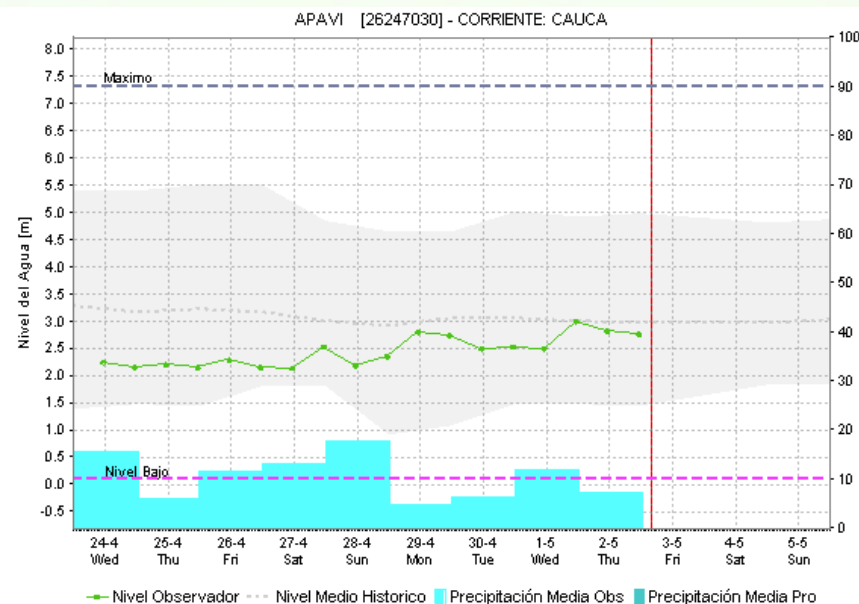
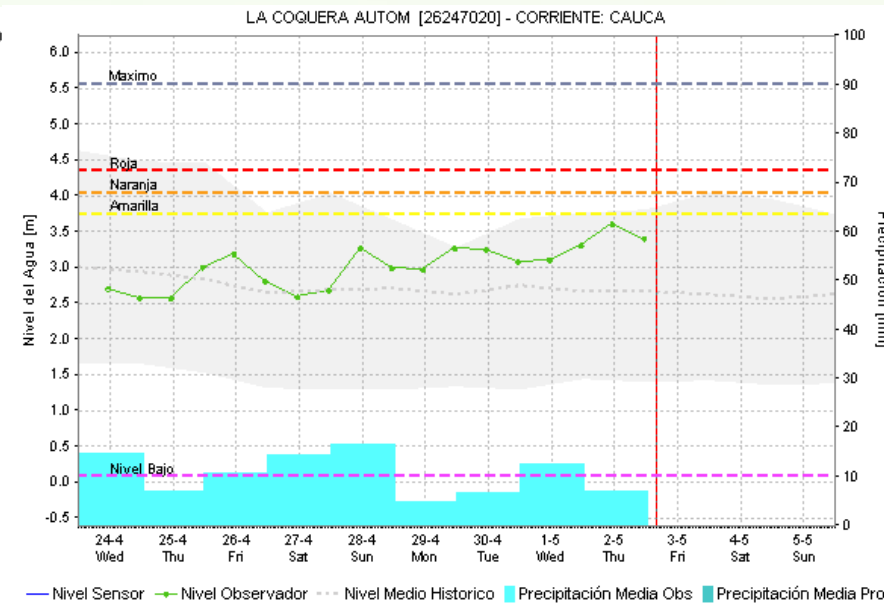
2.2.5 DIRECTOS AL CAUCA ENTRE PTO. VALDIVIA Y RÍO NECHÍ

Subzona hidrográfica	Alerta	Descripción
Directos al Cauca entre Puerto Valdivia y río Nechí	Sin alerta	Leve descenso en los niveles, condición que se mantendrá a lo largo del día.

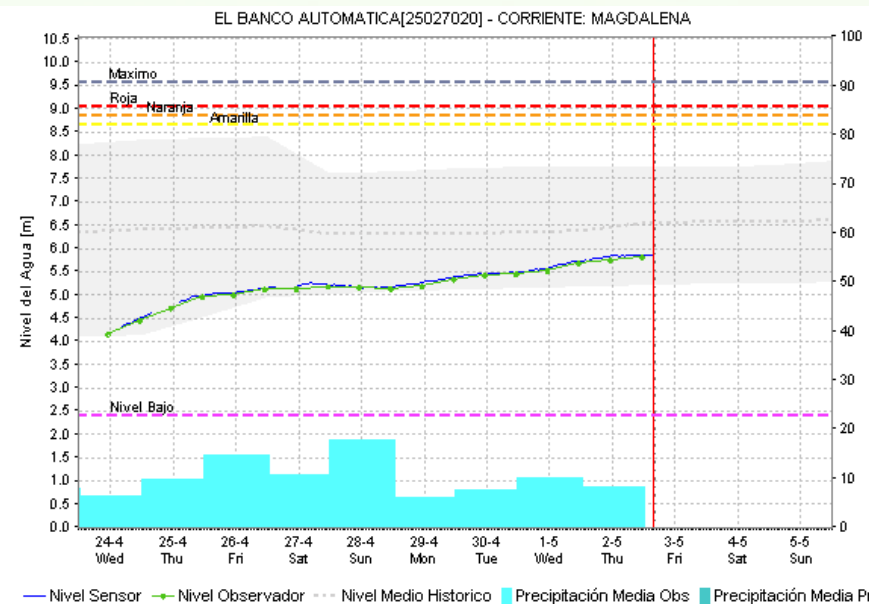
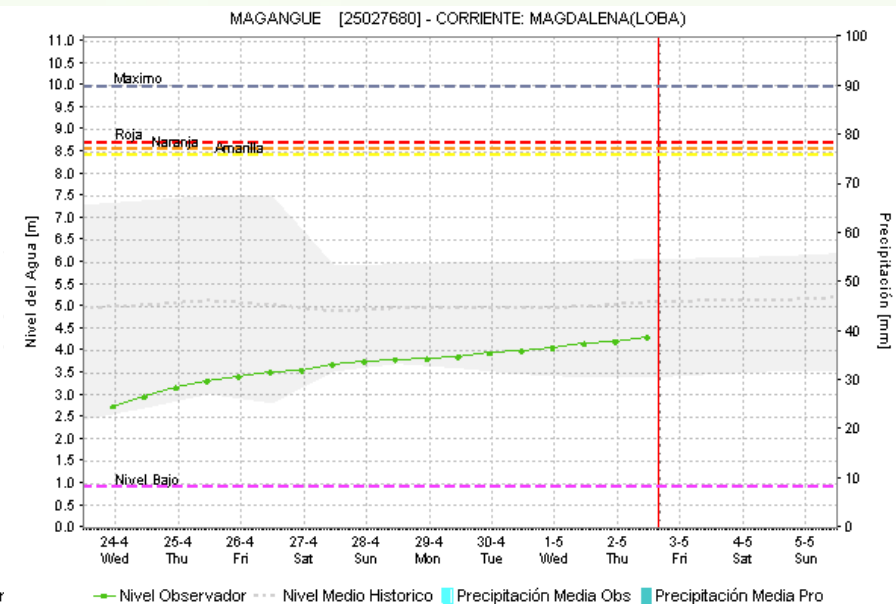
2.2.6 DIRECTOS AL BAJO MAGDALENA ENTRE EL BANCO Y EL PLATO

Subzona hidrográfica	Alerta	Descripción
Directos Bajo Magdalena entre el Banco y el Plato	Sin alerta	Ascenso sostenido de niveles en el Brazo de Loba y el Brazo de Mompós, se prevé que persista esta tendencia los próximos días.
