BOLETÍN HIDROMETEOROLÓGICO DE LA MOJANA

San Marcos, Sucre 7 de mayo de 2024
Hora de la actualización: 12:00 HLC

BOLETÍN No: 085/2024

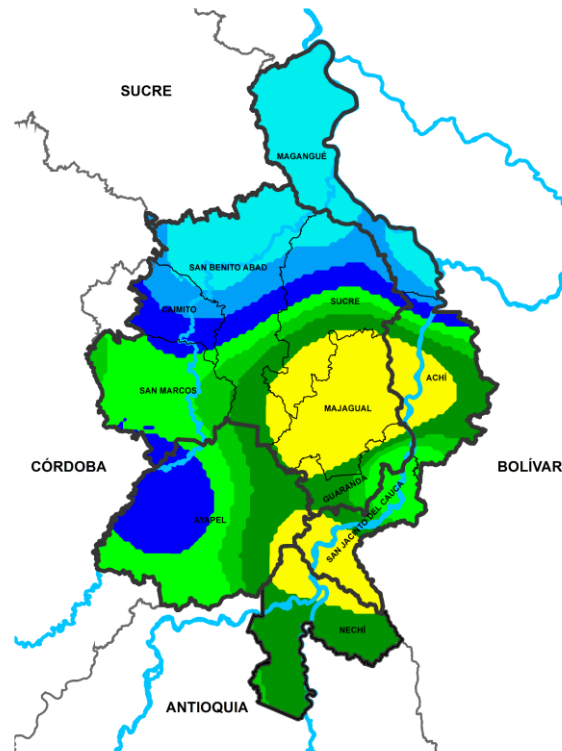
Precipitación acumulada
06/05/2024 (07:00) – 07/05/2024 (07:00).
Fuente: IDEAM

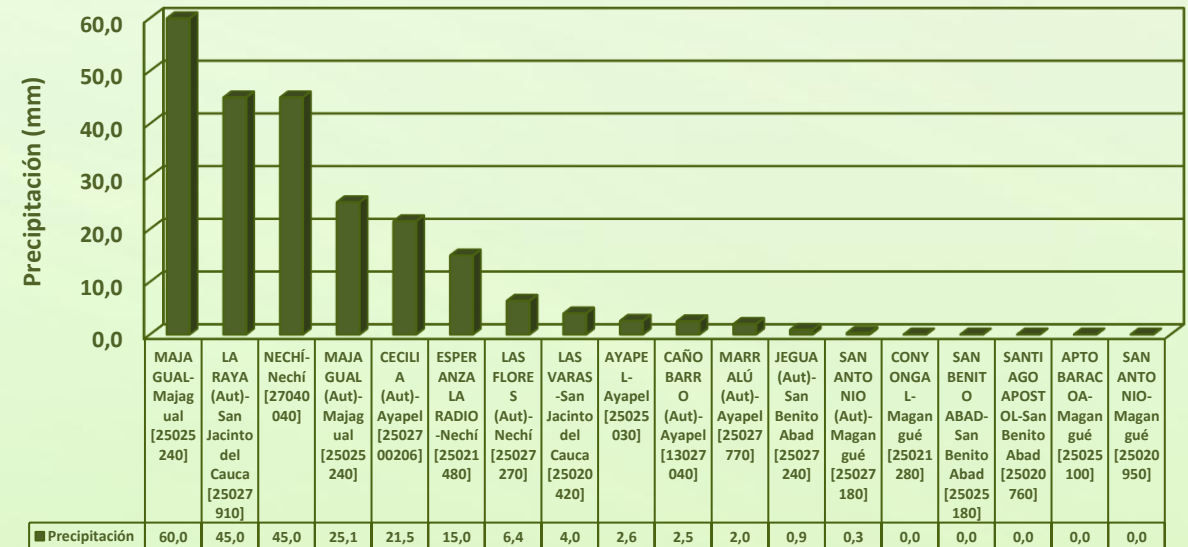
Lluvia registrada el 06 mayo de 2024

Precipitación: durante la noche y madrugada se presentaron lluvias con tormenta eléctrica en las cuencas del Bajo Nechí, Bajo Cauca, Alto San Jorge y los municipios de Nechí, Ayapel, San Jacinto del Cauca y Guaranda, el resto de la región de La Mojana presentó lluvias por sectores.

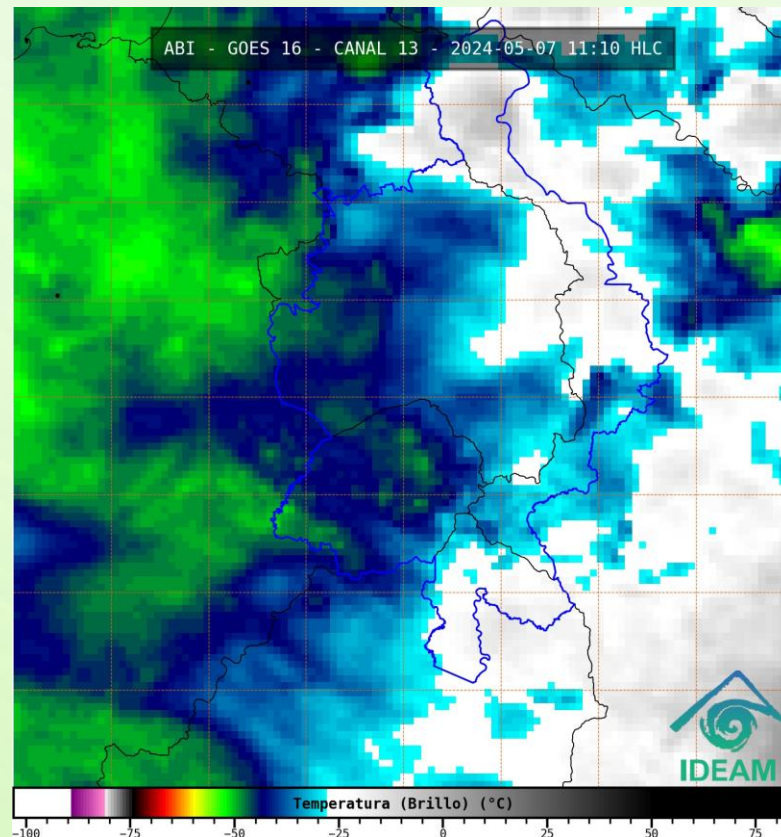
Imagen de satélite IR 11:10 HLC
Fuente: IDEAM

Durante la mañana se tuvieron lloviznas en el territorio que han ido disminuyendo en las últimas horas.

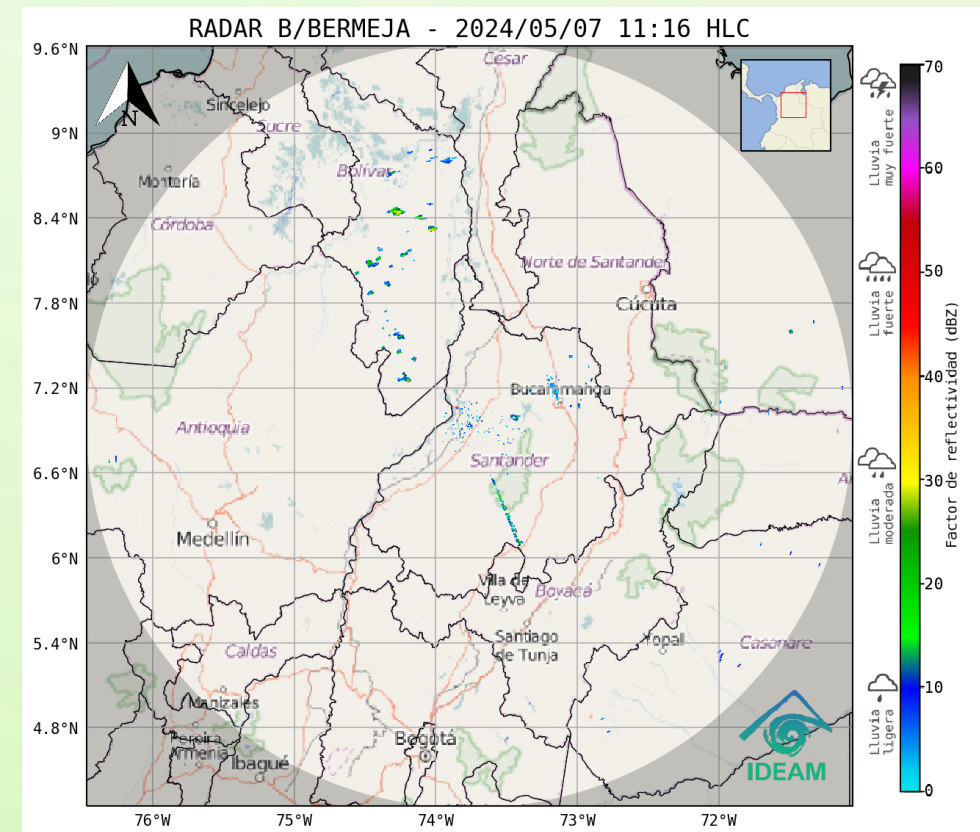
Imagen de radar 11:16 HLC
Fuente: IDEAM

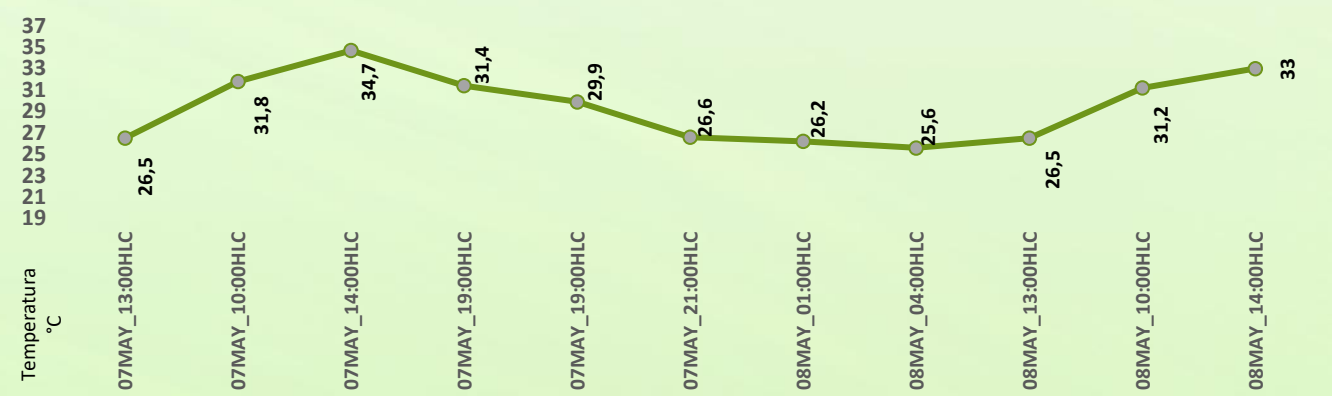
Pronóstico de temperaturas medias para los próximos 02 días

Temperatura: las temperaturas máximas oscilarán entre los 35°C y 37°C y las mínimas entre los 23°C y 24°C. Las sensaciones térmicas máximas estimadas oscilarán entre los 38°C y 42°C.

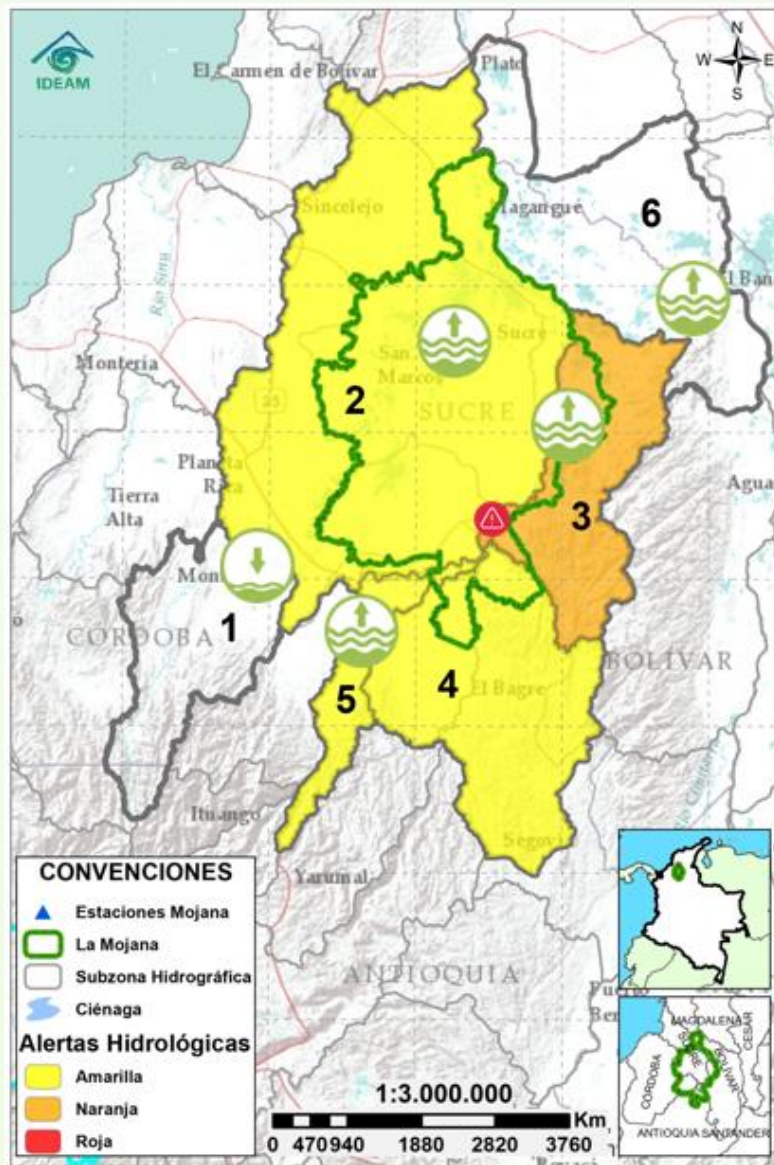
Condiciones hidrológicas antecedentes para el 06/05/2024

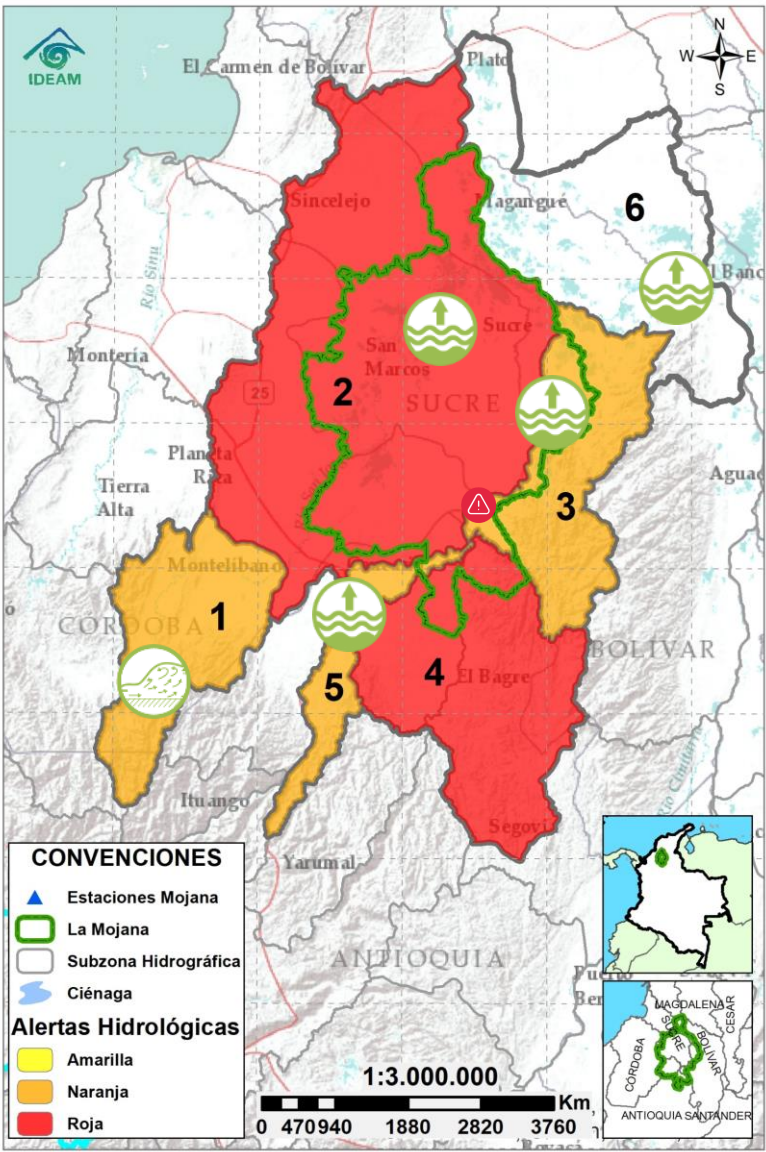
Descripción condiciones hidrológicas: se sube a alerta roja el Bajo San Jorge, debido a la entrada de agua del río Cauca por el rompimiento del dique en Caregato, así mismo se sube a alerta Naranja el Alto San Jorge ante la probabilidad de crecientes por las lluvias registradas en la última jornada, así como el Bajo Cauca entre Pto Valdivia y nechí debido a la probabilidad de ascensos especialmente en Caucasia y el Bajo Cauca entre Nechí y Pinillos se mantiene en alerta naranja debido a altos niveles, con especial atención al río Caribona.

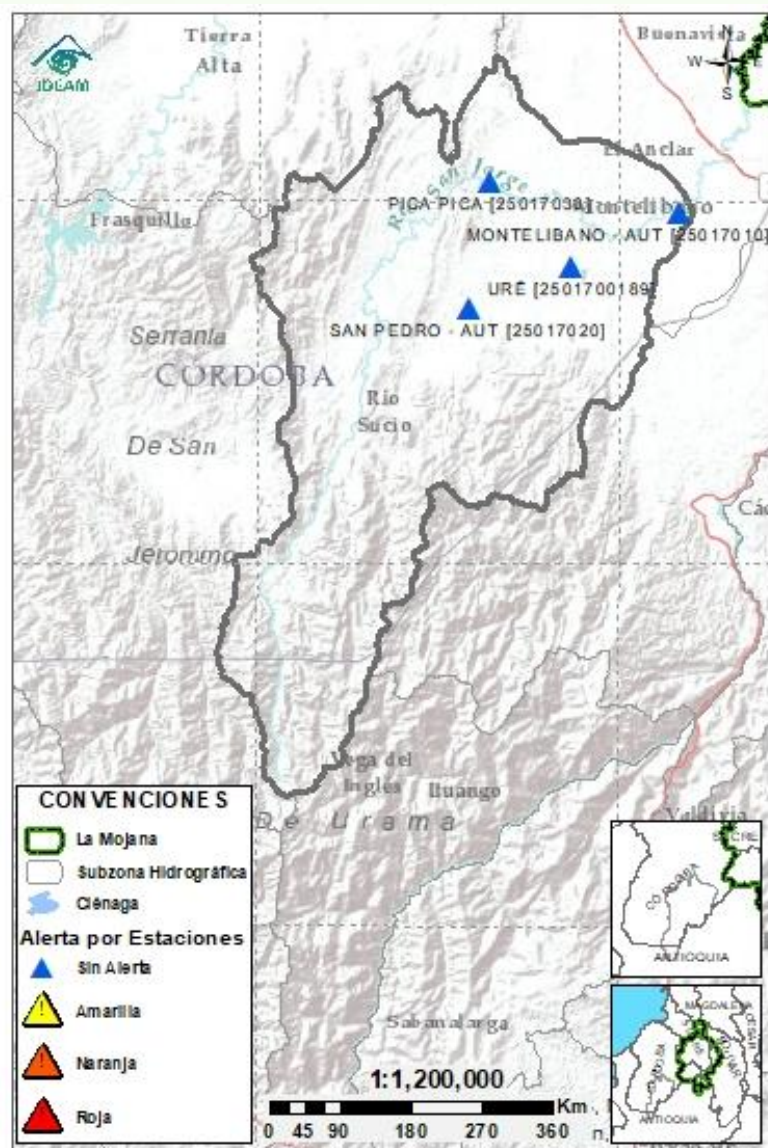
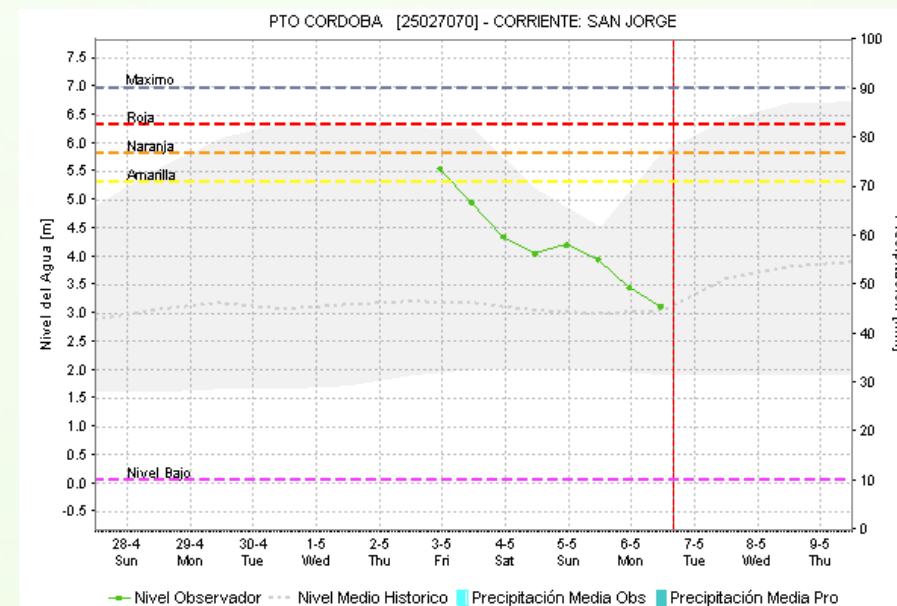
2.2.1 SUBZONA HIDROGRÁFICA DEL RÍO SAN JORGE CUENCA ALTA

Subzona hidrográfica	Alerta	Descripción
Cuenca alta del río San Jorge	Sin alerta	Niveles en descenso en el río San Jorge a la altura de La Apartada, sin embargo, se prevé creciente súbita transitando en la parte alta de la cuenca.

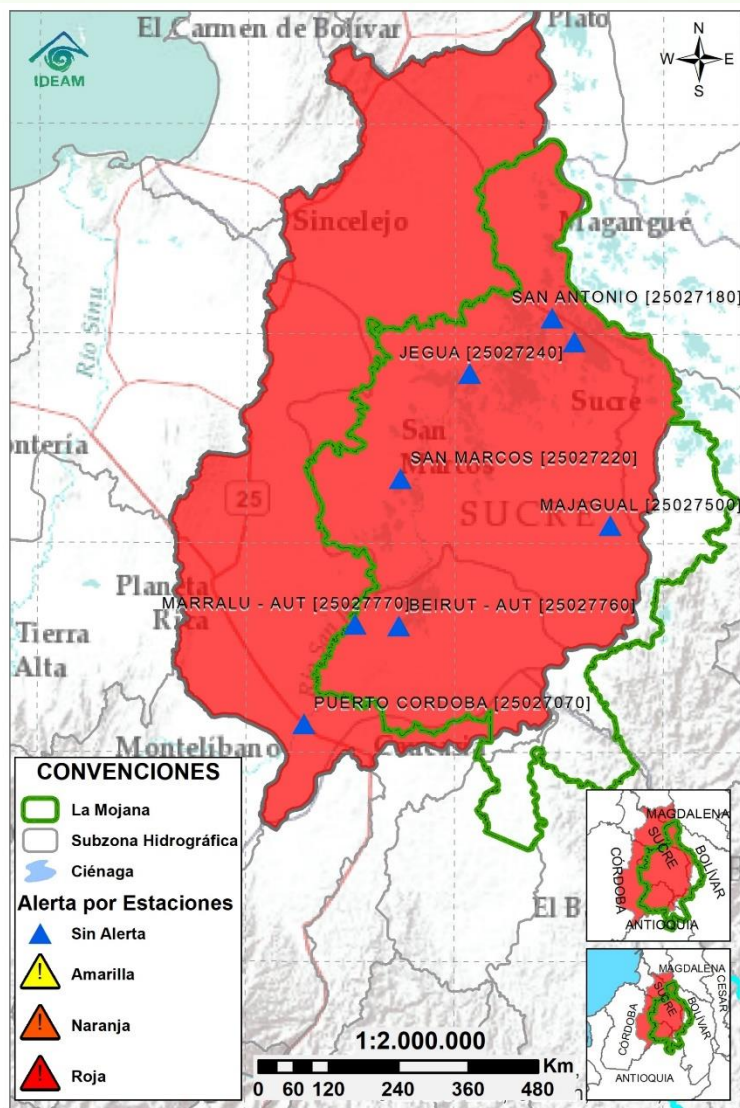
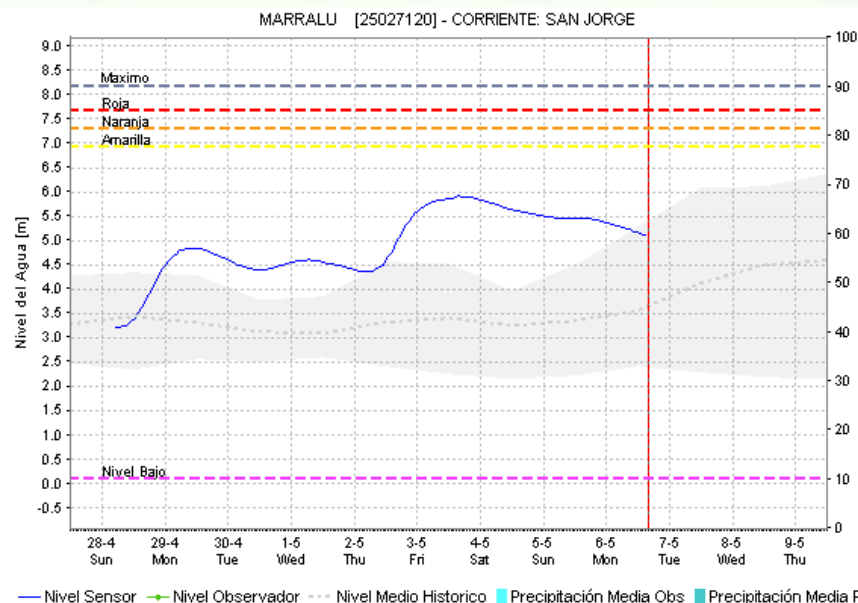
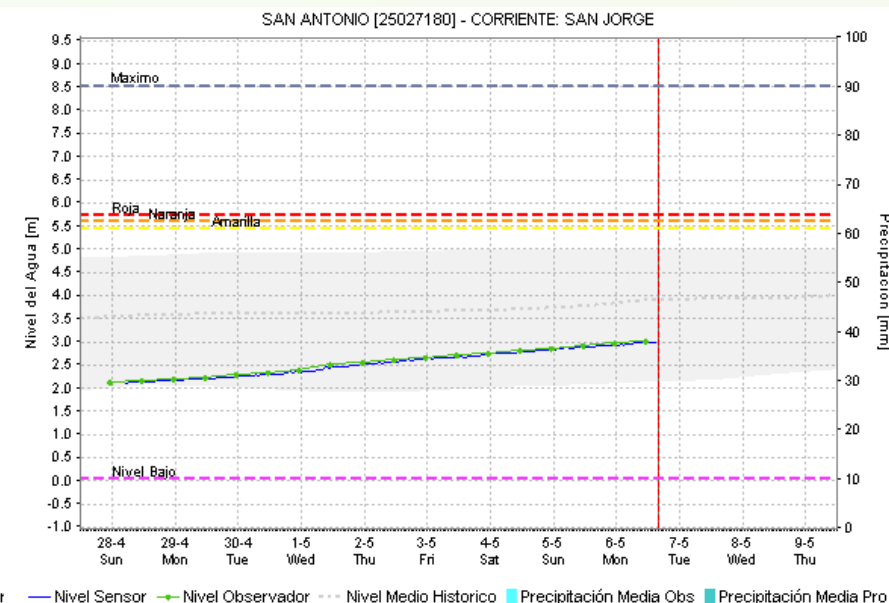
2.2.2 SUBZONA HIDROGRÁFICA DEL RÍO SAN JORGE CUENCA BAJA

Subzona hidrográfica	Alerta	Descripción
Cuenca baja del río San Jorge		Ingreso de agua del río Cauca por el sector de Caregato, generando afectaciones, incremento de nivel en el río San Jorge y en el sistema de caños y ciénagas. Se espera que esta tendencia persista los próximos días.

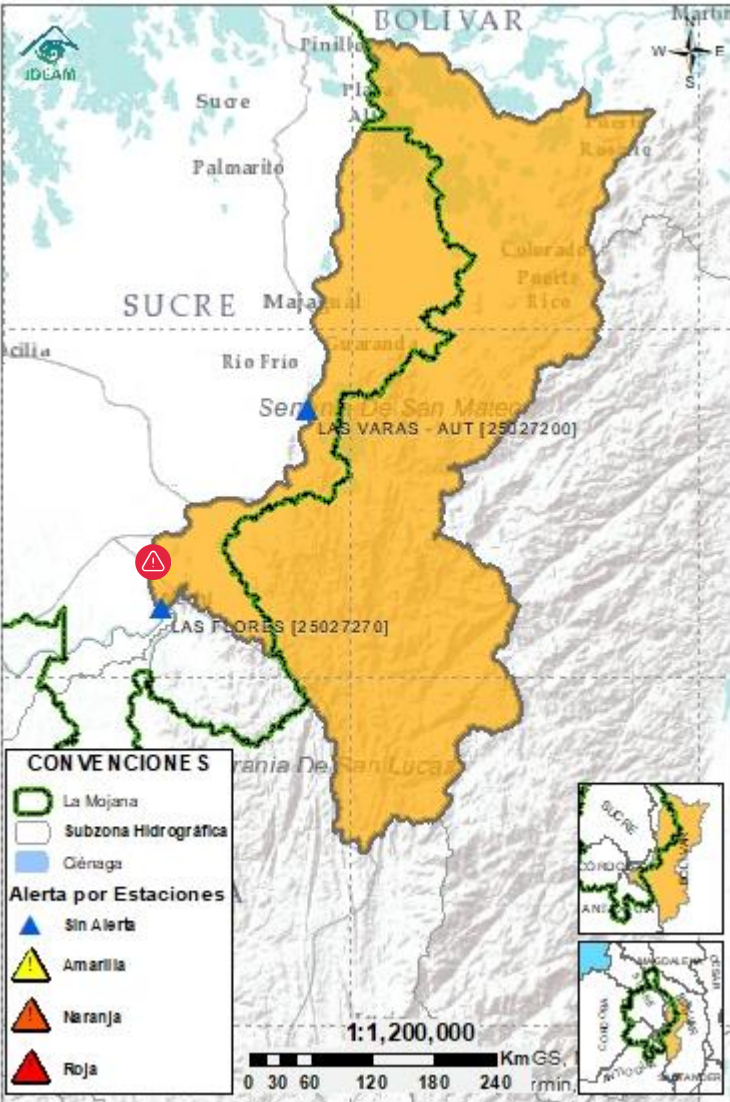
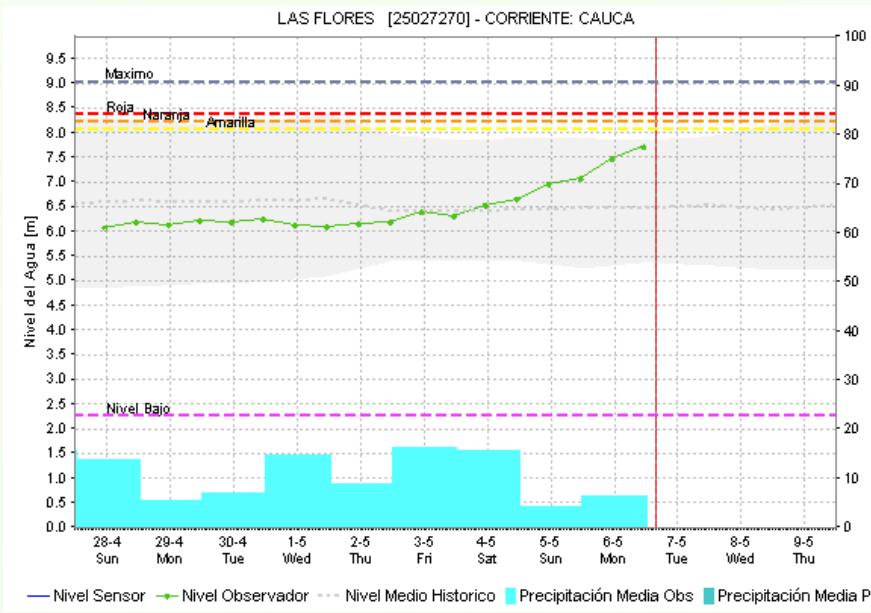
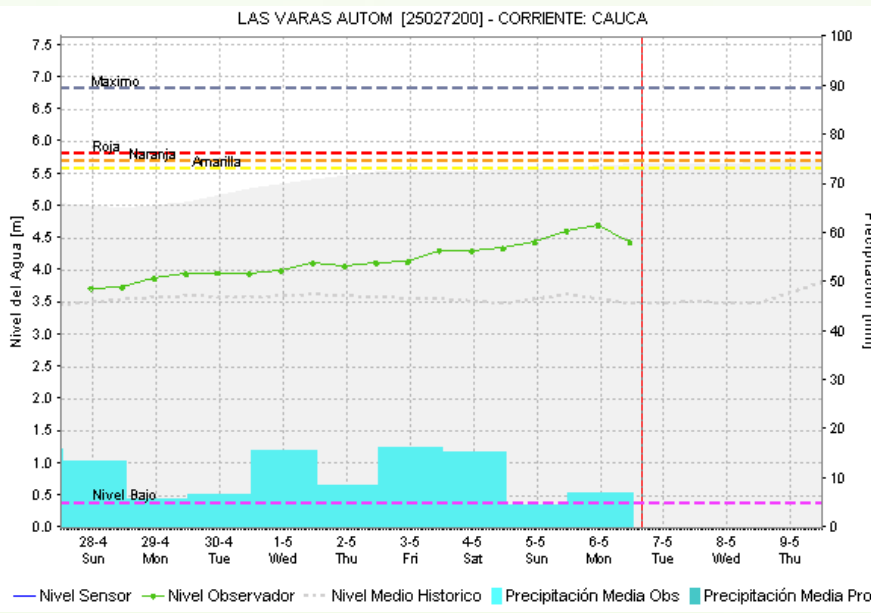
2.2.3 DIRECTOS AL BAJO CAUCA - CIÉNAGA LA RAYA ENTRE EL RÍO NECHÍ Y EL BRAZO DE LOBA

Ascenso de niveles en el río cauca, condición que se mantendrá los próximos días, especialmente en el tramo Nechi – San Jacinto del Cauca, especial atención en el sector de Caregato y en el río Caribona en el municipio de Montecristo.

Alerta en el sector Caregato (San Jacinto del Cauca, Bolívar), por ingreso del río Cauca hacia el Bajo San Jorge.(06/05/2021).

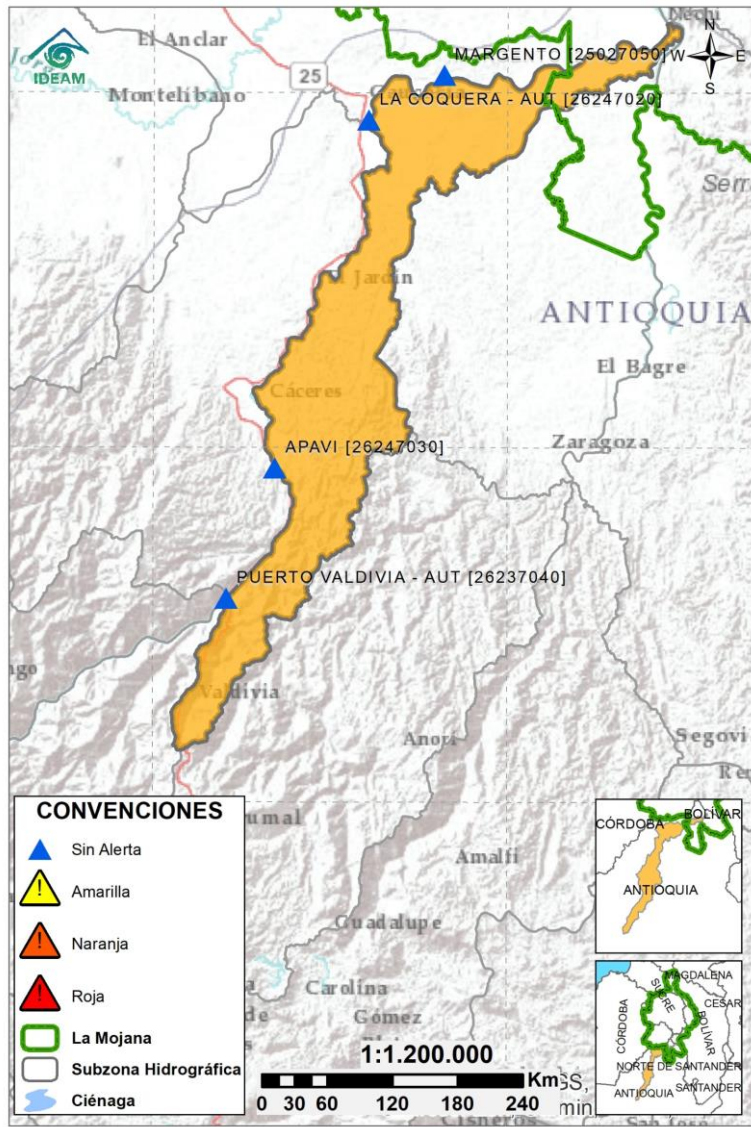
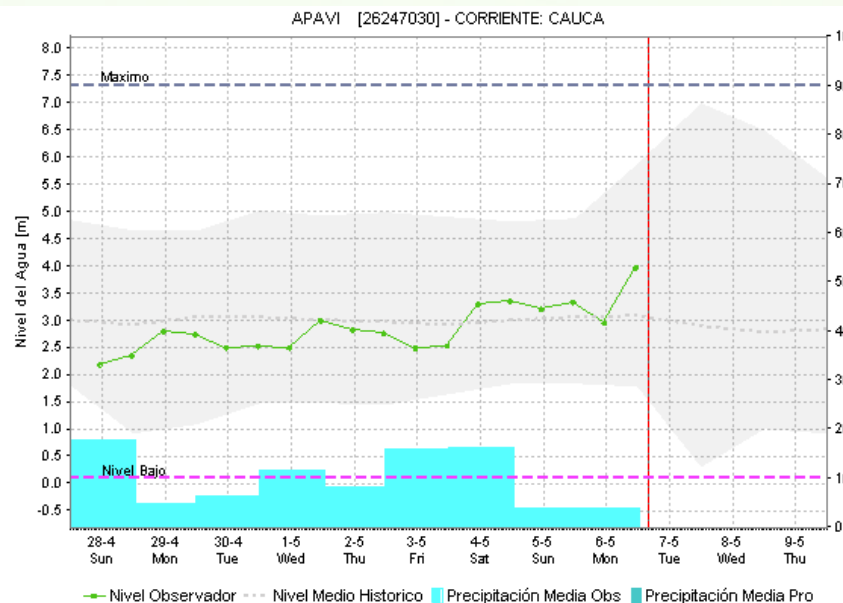
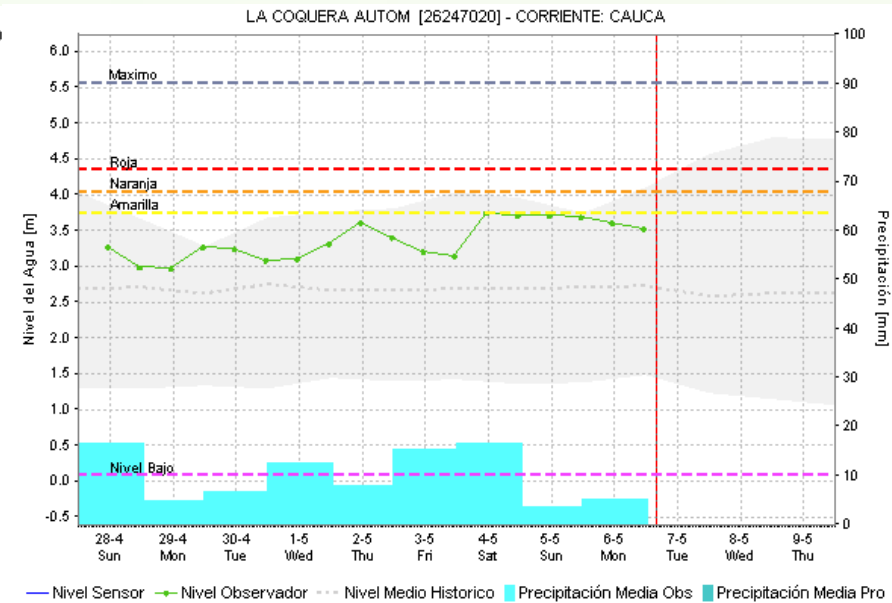
2.2.5 DIRECTOS AL CAUCA ENTRE PTO. VALDIVIA Y RÍO NECHÍ

Subzona hidrográfica	Alerta	Descripción
Directos al Cauca entre Puerto Valdivia y río Nechí		Niveles altos y ascenso en los niveles, condición que se mantendrá los próximos días, especial atención al río Cauca a la altura de Caucasia.

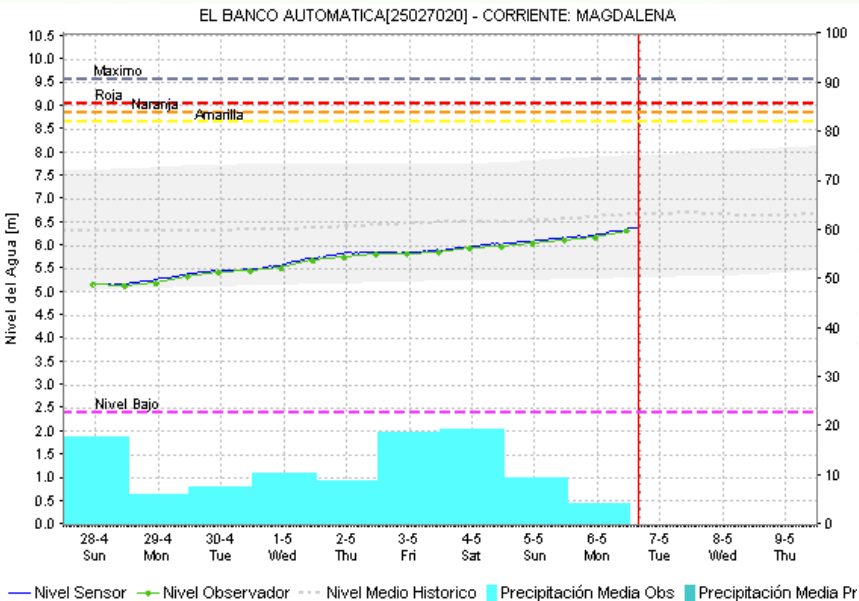
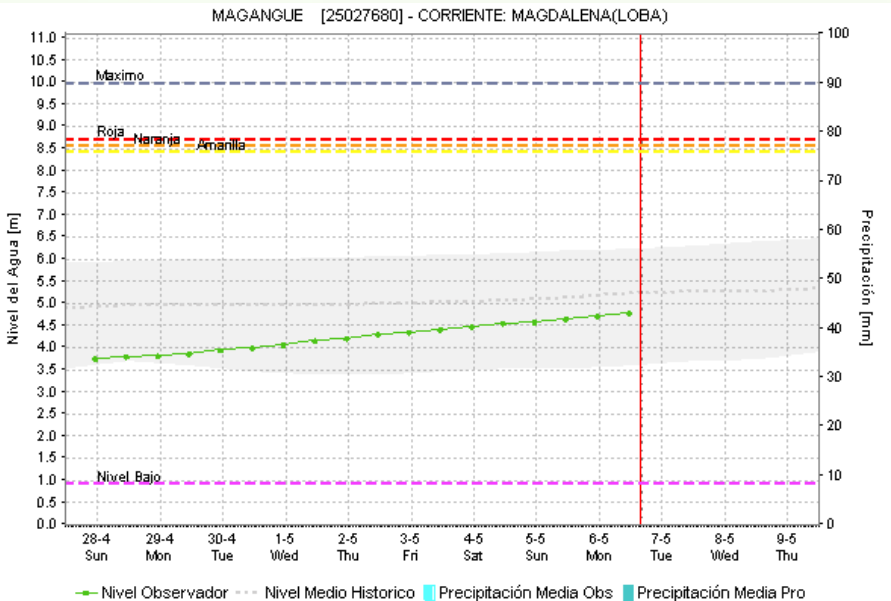
2.2.6 DIRECTOS AL BAJO MAGDALENA ENTRE EL BANCO Y EL PLATO

Subzona hidrográfica	Alerta	Descripción
Directos Bajo Magdalena entre el Banco y el Plato	Sin alerta	Ascenso sostenido de niveles en el Bajo Magdalena, incluyendo el Brazo de Loba y el Brazo de Mompós, se prevé que persista esta tendencia los próximos días.
