BOLETÍN HIDROMETEOROLÓGICO DE LA MOJANA

San Marcos, Sucre 15 de mayo de 2024
Hora de la actualización: 12:00 HLC

BOLETÍN No: 091/2024

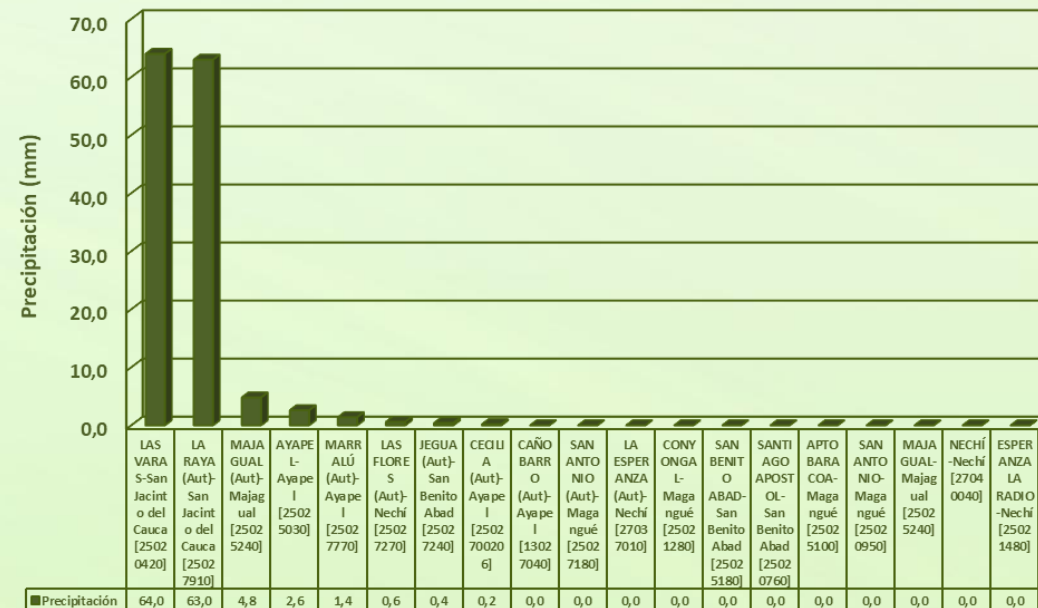
Precipitación acumulada
14/05/2024 (07:00) – 15/05/2024 (07:00).
Fuente: IDEAM

Lluvia registrada el 14 mayo de 2024

Precipitación: en las horas finales de la tarde y en las jornadas nocturnas se dieron lluvias en sectores de los municipios de Nechí, Ayapel, San Jacinto del Cauca, Achí, Guaranda, Majagual y San Marcos.

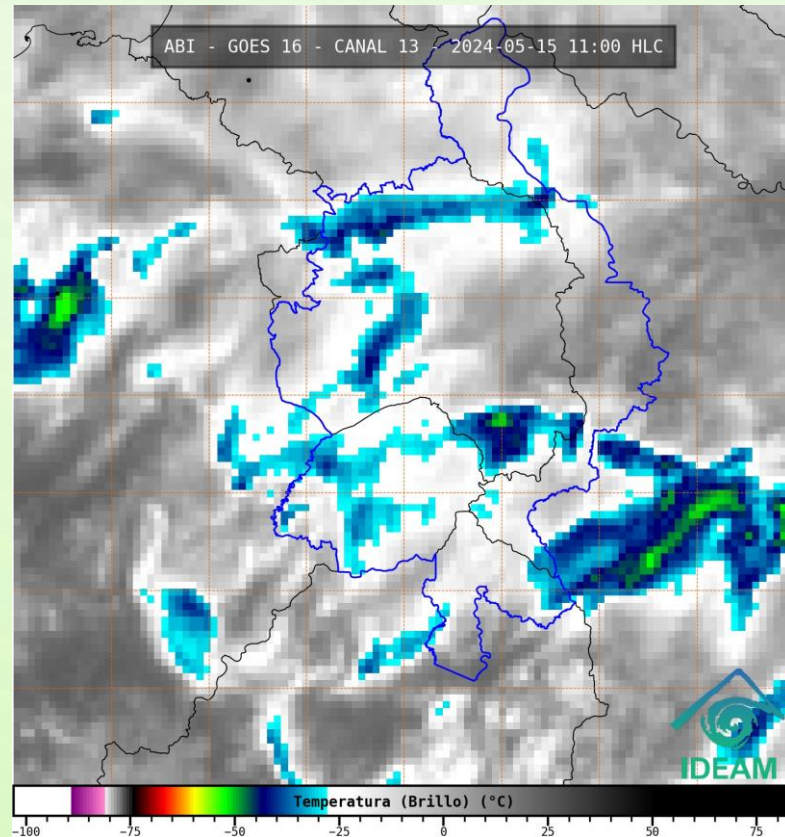
Imagen de satélite IR 11:00 HLC
Fuente: IDEAM

Se ha observado durante la mañana cielo parcialmente nublado

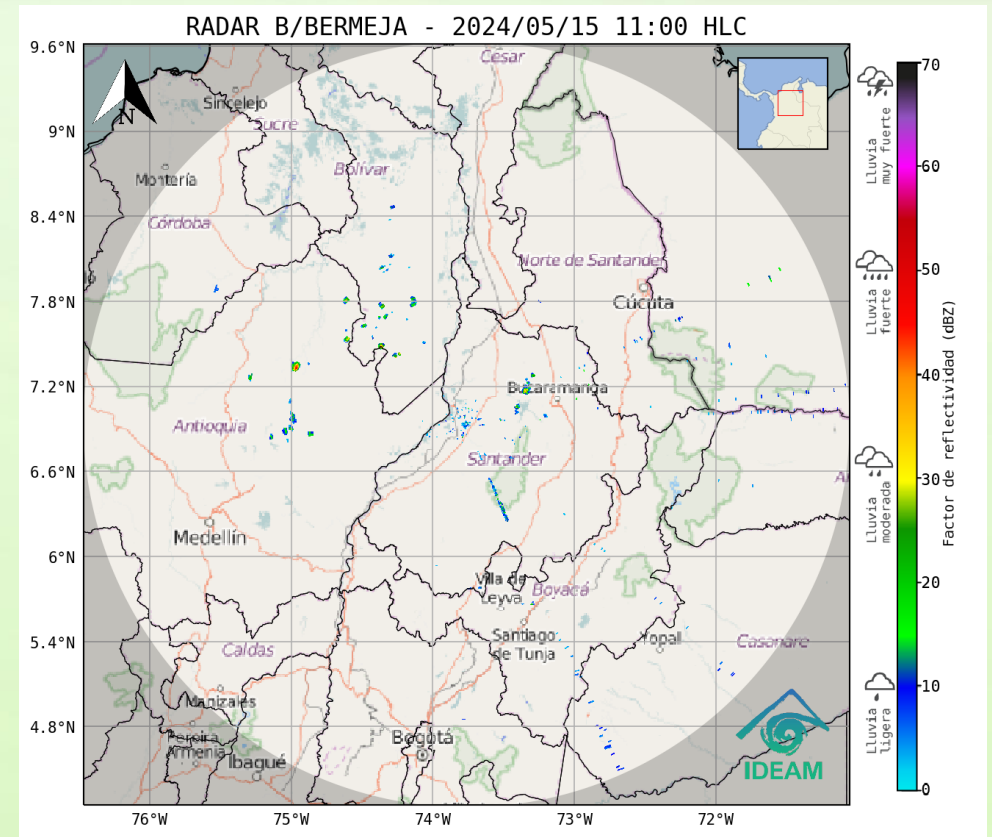
Imagen de radar 11:00 HLC
Fuente: IDEAM

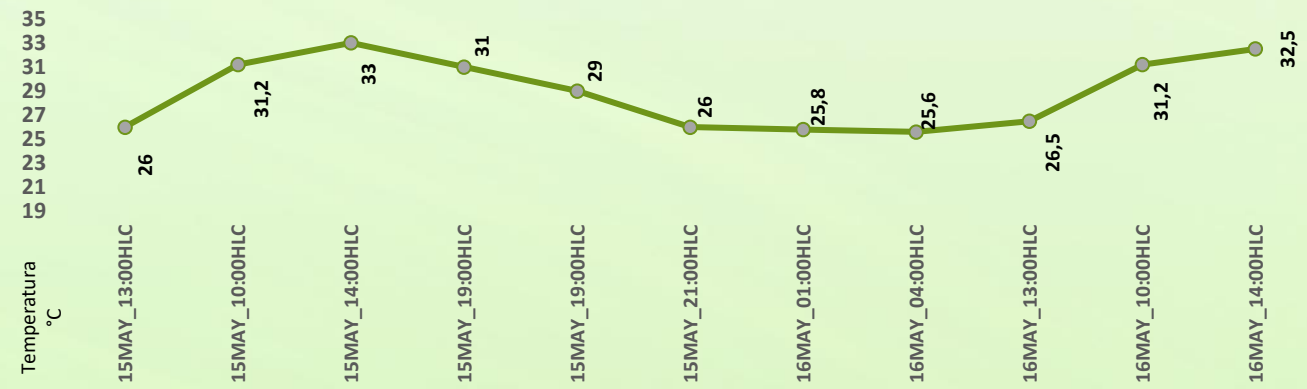
Pronóstico de temperaturas medias para los próximos 02 días

Temperatura: las temperaturas máximas oscilarán entre los 34°C y 36°C y las mínimas entre los 24°C y 26°C. Las sensaciones térmicas máximas estimadas oscilarán entre los 38°C y 40°C.

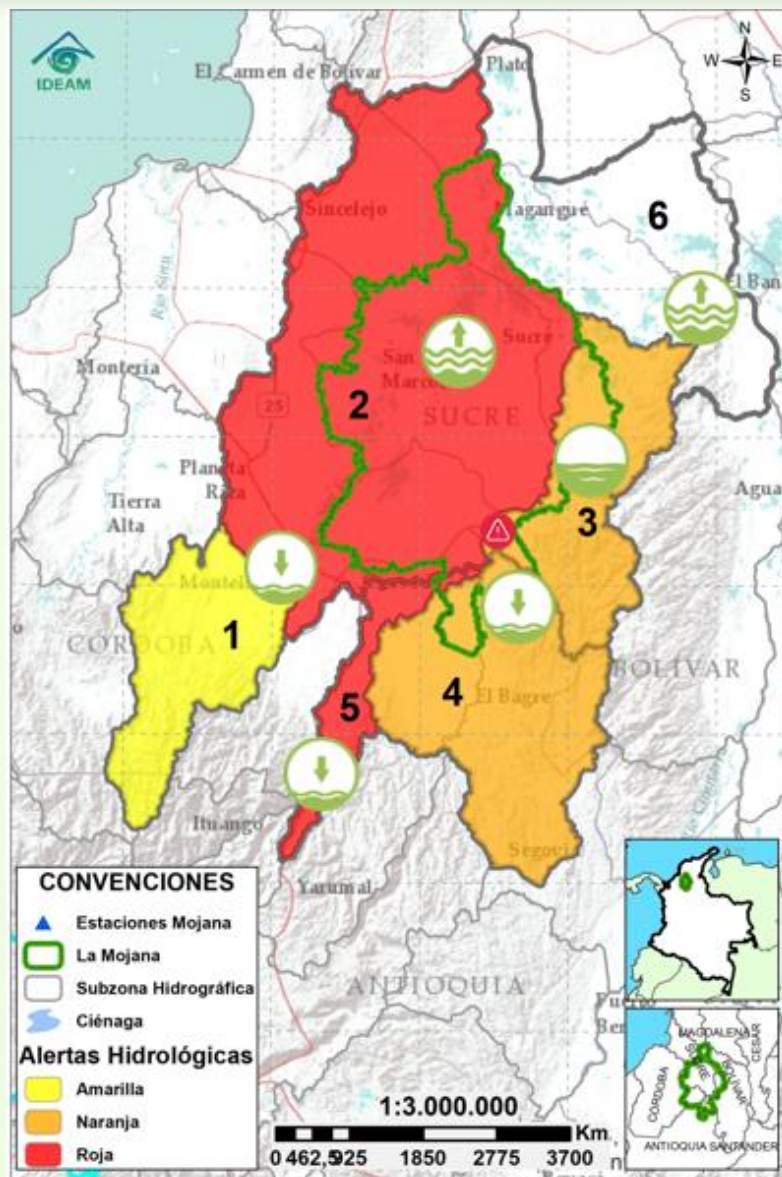
Condiciones hidrológicas antecedentes para el 14/05/2024

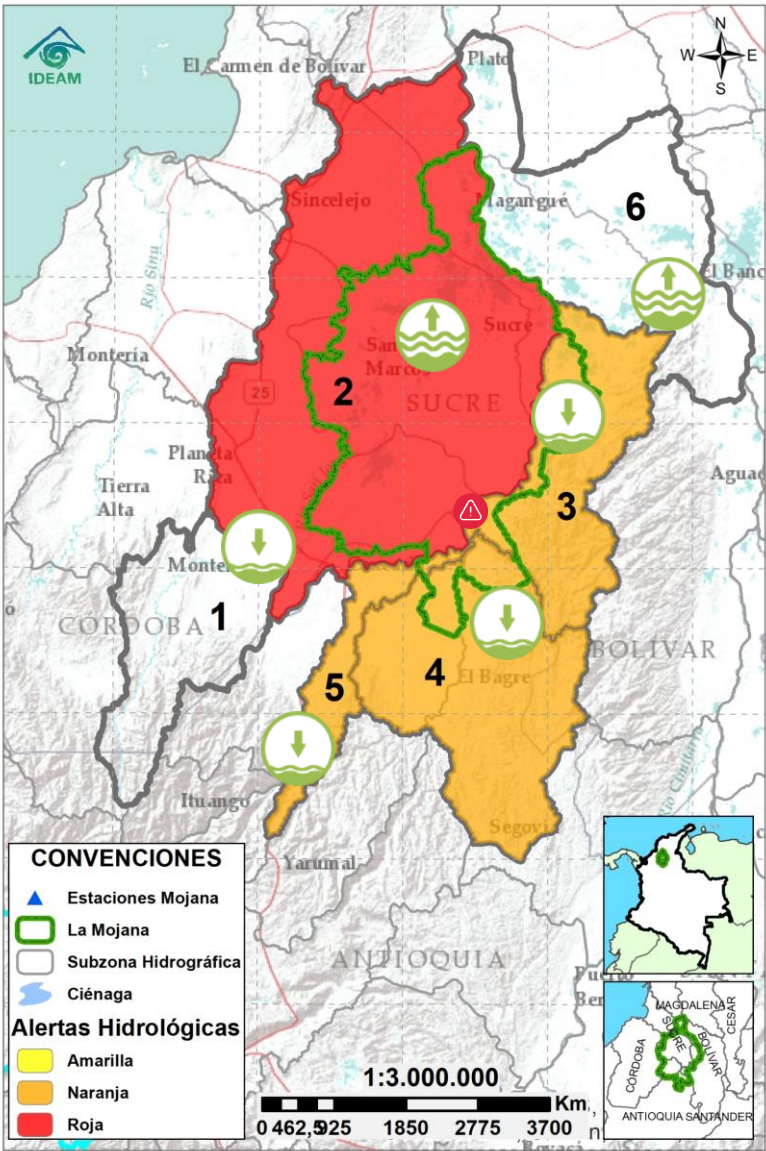
Descripción condiciones hidrológicas: persiste la alerta roja en el Bajo San Jorge por el rompimiento de los diques en Caregato y Los Arrastres; se reportan inundaciones en comunidades aledañas a los caños Rabón, San Matías y Gil. Aunque se registra un ligero descenso de nivel sobre el río Cauca entre Puerto Valdivia y Pinillos, los niveles continúan altos a la altura de Caucasia, por lo que se mantiene en alerta naranja. Por su parte, el Bajo Nechí continúa en alerta naranja por la probabilidad de ascensos y el alto San Jorge en condiciones normales por el descenso sostenido desde la semana pasada. Finalmente, el río Magdalena entre El Banco y Plato sigue registrando ascensos de nivel, pero continua sin alerta.

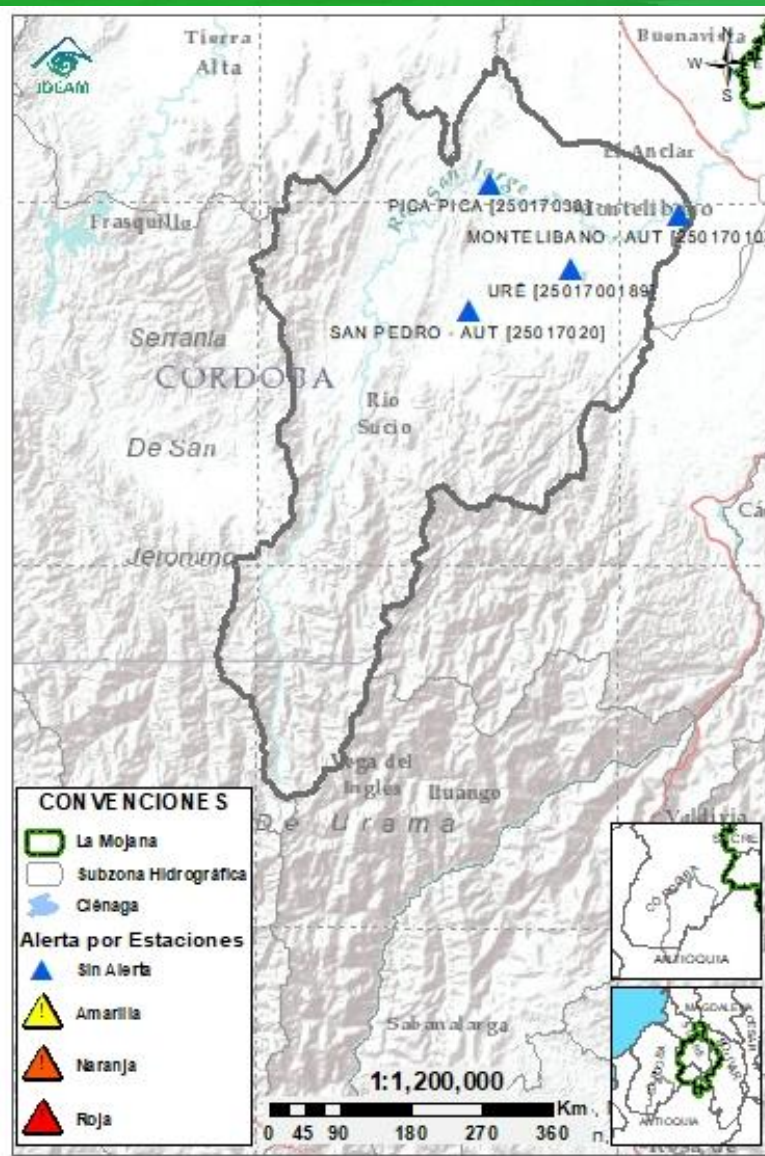
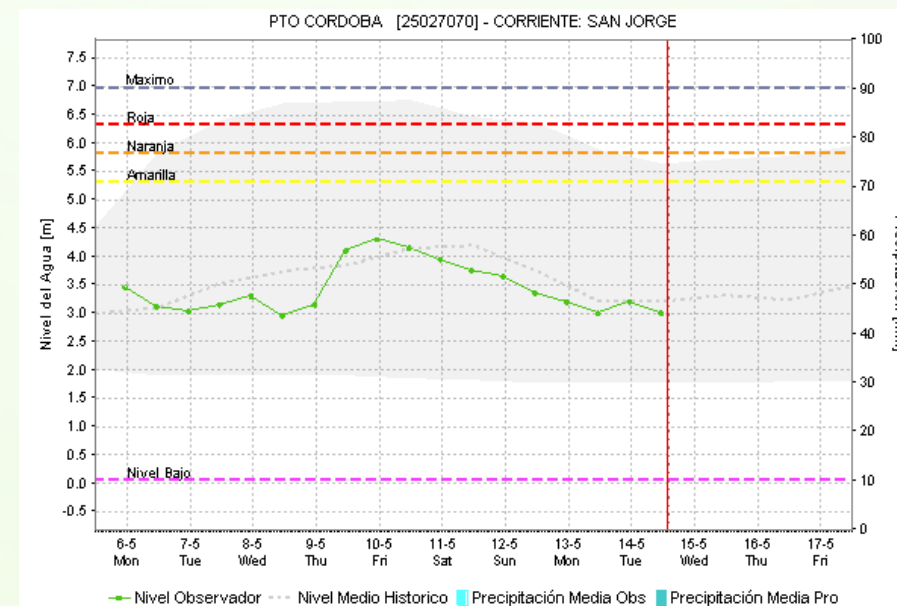
2.2.1 SUBZONA HIDROGRÁFICA DEL RÍO SAN JORGE CUENCA ALTA

Subzona hidrográfica	Alerta	Descripción
Cuenca alta del río San Jorge	Sin alerta	Descenso de niveles en el río San Jorge a la altura de La Apartada, condición que se mantendrá durante la semana.

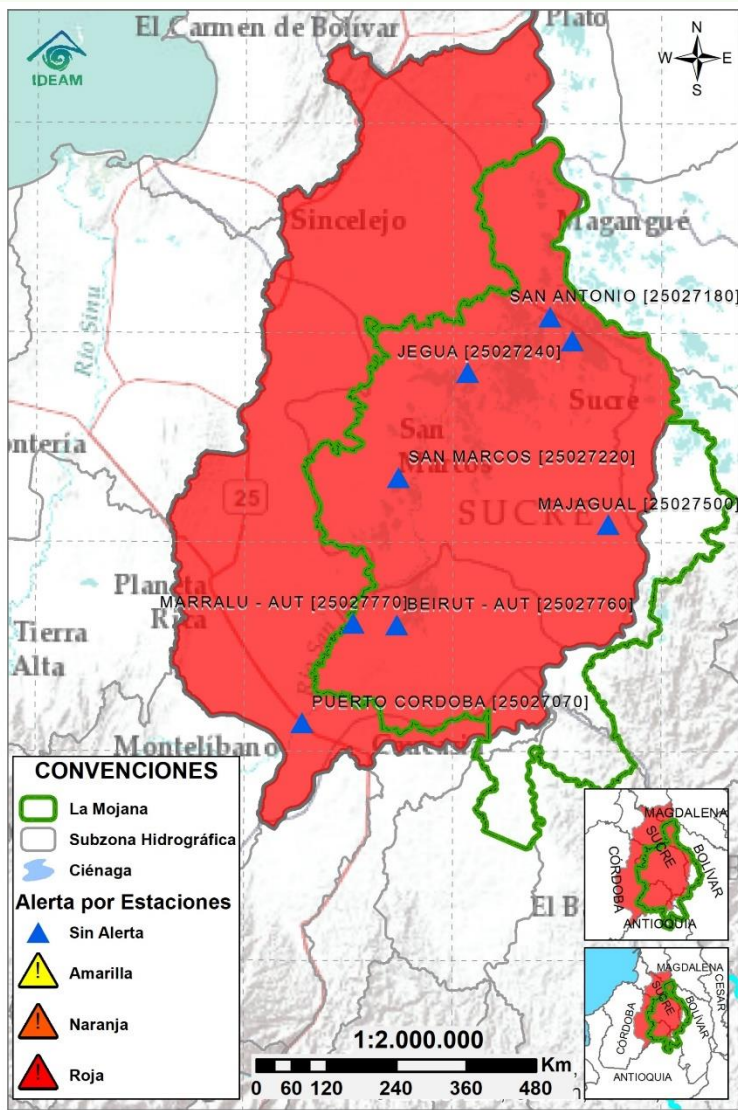
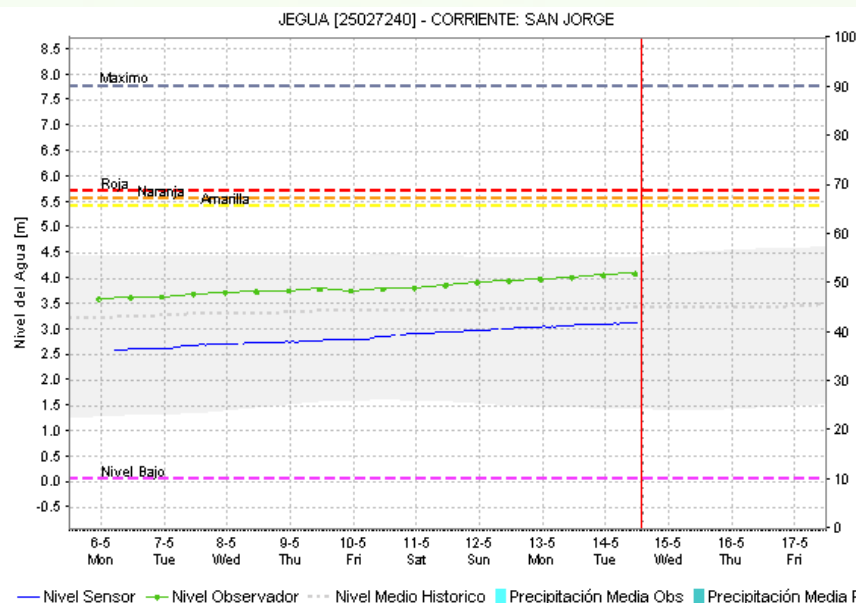
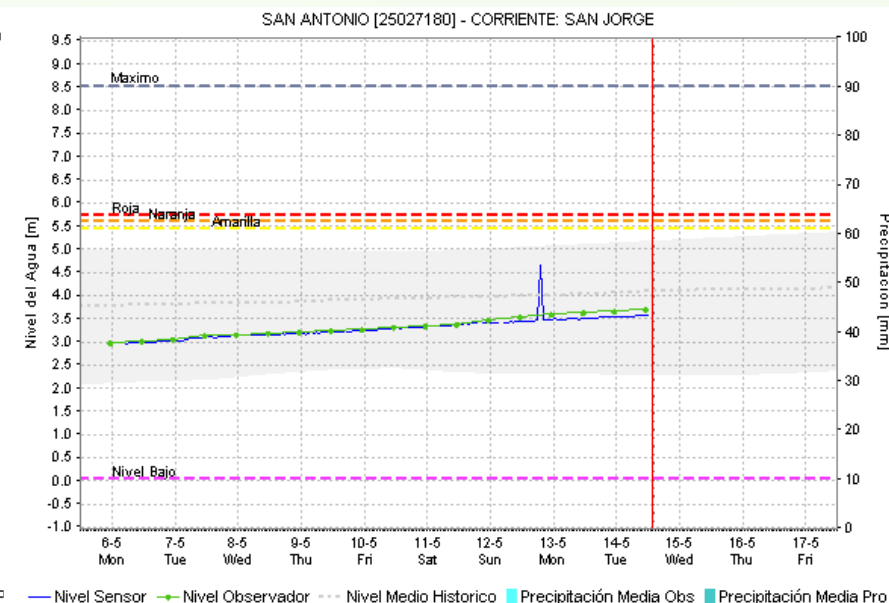
2.2.2 SUBZONA HIDROGRÁFICA DEL RÍO SAN JORGE CUENCA BAJA

Subzona hidrográfica	Alerta	Descripción
Cuenca baja del río San Jorge		Ingreso de agua del río Cauca por el sector de Caregato y rompimiento en el sector de Los Arrastres, reporte de inundaciones en comunidades de Guaranda y Ayapel.

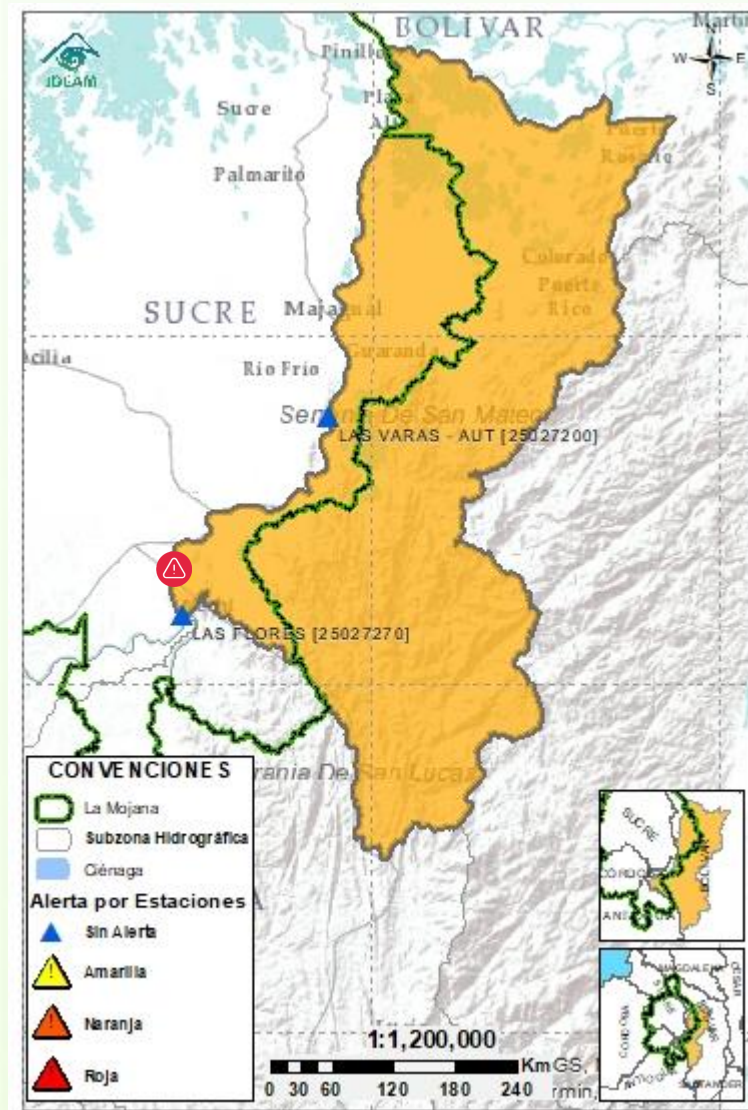
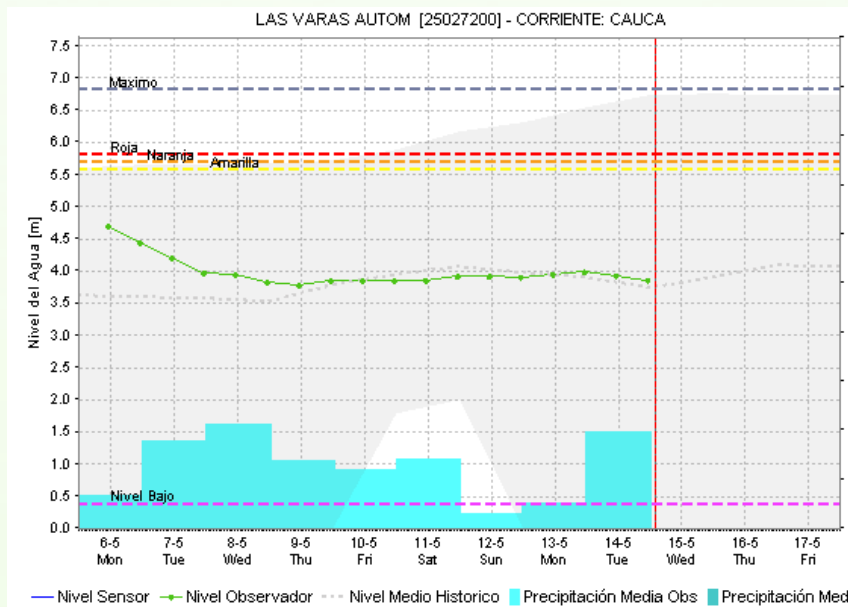
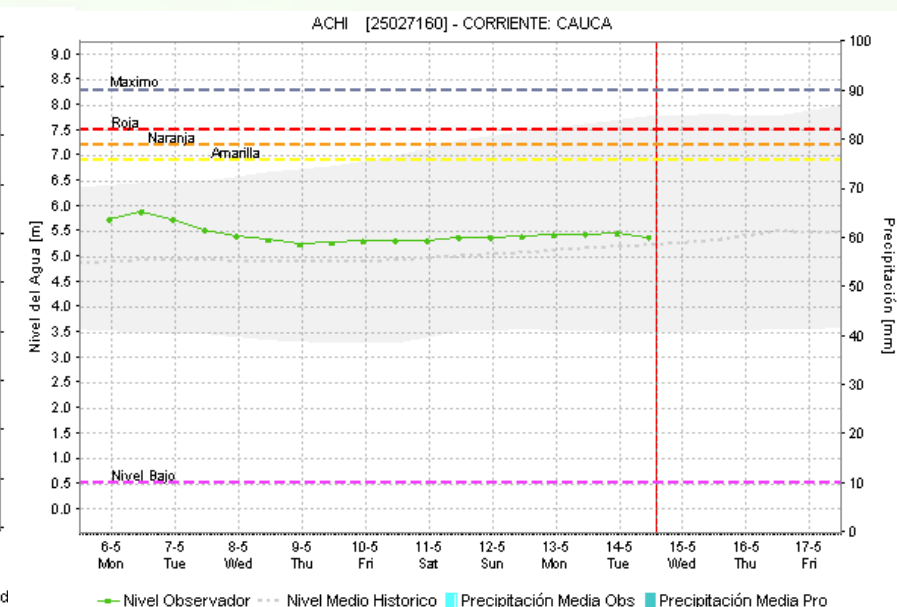
2.2.3 DIRECTOS AL BAJO CAUCA - CIÉNAGA LA RAYA ENTRE EL RÍO NECHÍ Y EL BRAZO DE LOBA

Subzona hidrográfica	Alerta	Descripción
Directos al bajo Cauca- Ciénaga La Raya entre el río Nechí y Brazo de Loba		Descenso de niveles en el río cauca, se prevén descensos de nivel durante el día.
		Alerta puntual en el sector Caregato (San Jacinto del Cauca, Bolívar), por ingreso del río Cauca hacia el Bajo San Jorge.(06/05/2021).

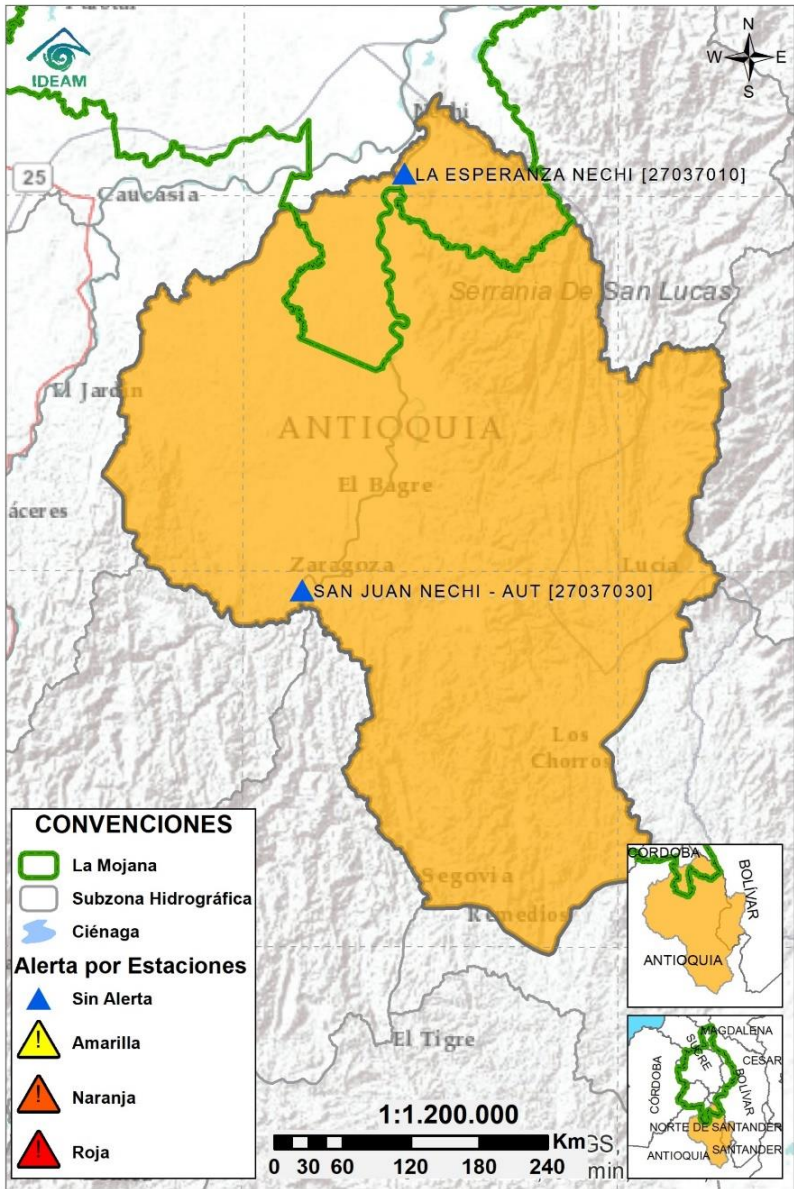
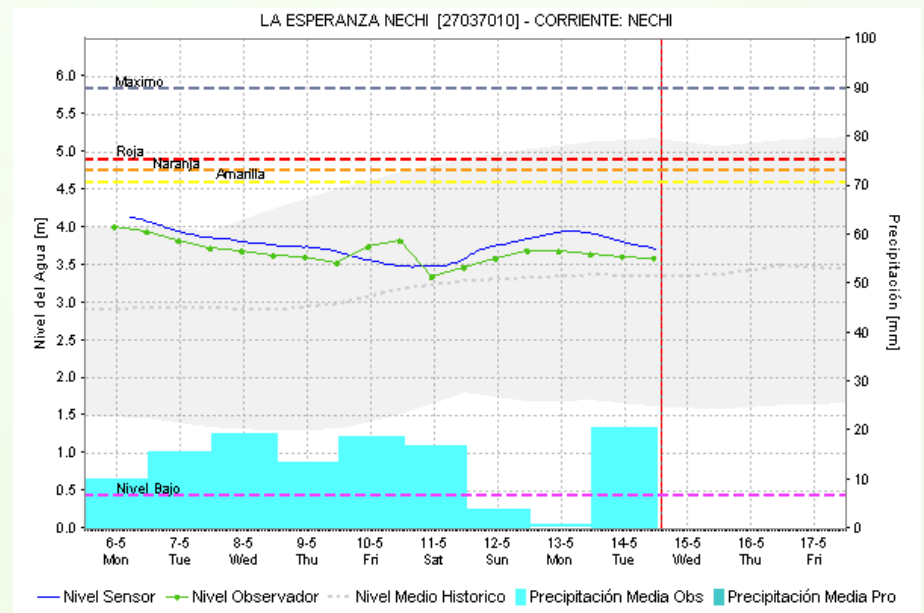
2.2.4 SUBZONA HIDROGRÁFICA DEL RÍO NECHÍ CUENCA BAJA

Subzona hidrográfica	Alerta	Descripción
Cuenca baja del río Nechí		Descenso de nivel en el río Nechí a la altura de Nechí, se prevén ligeros ascensos a lo largo de la semana.

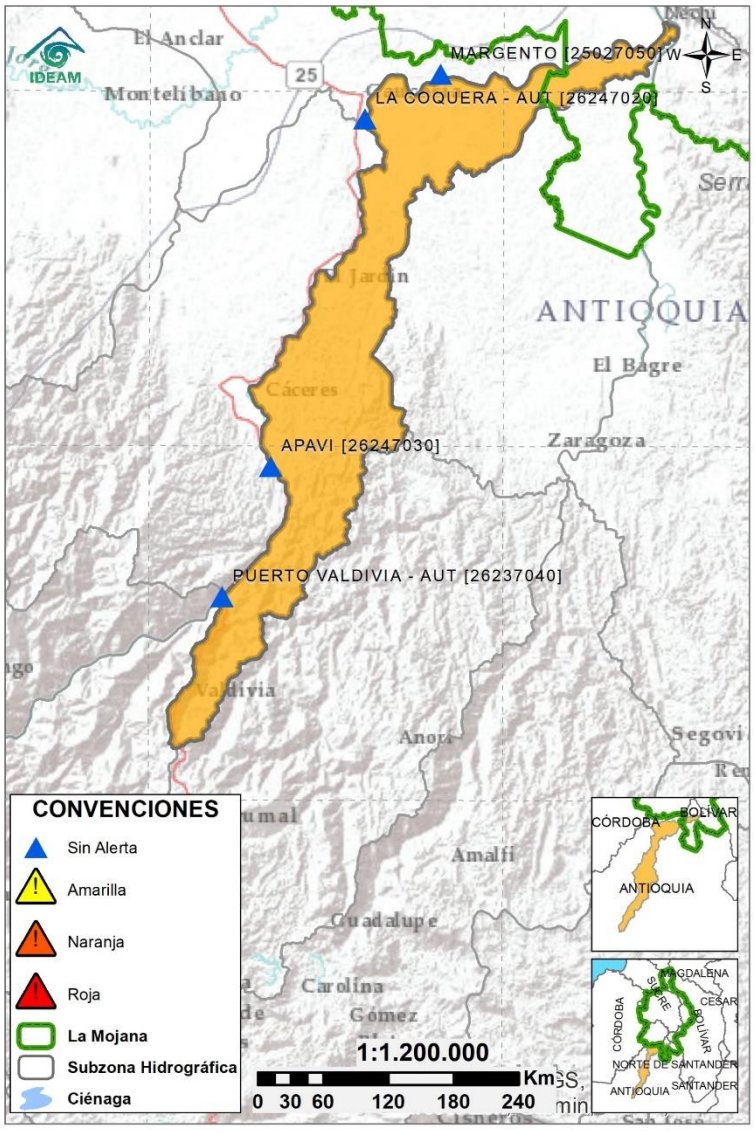
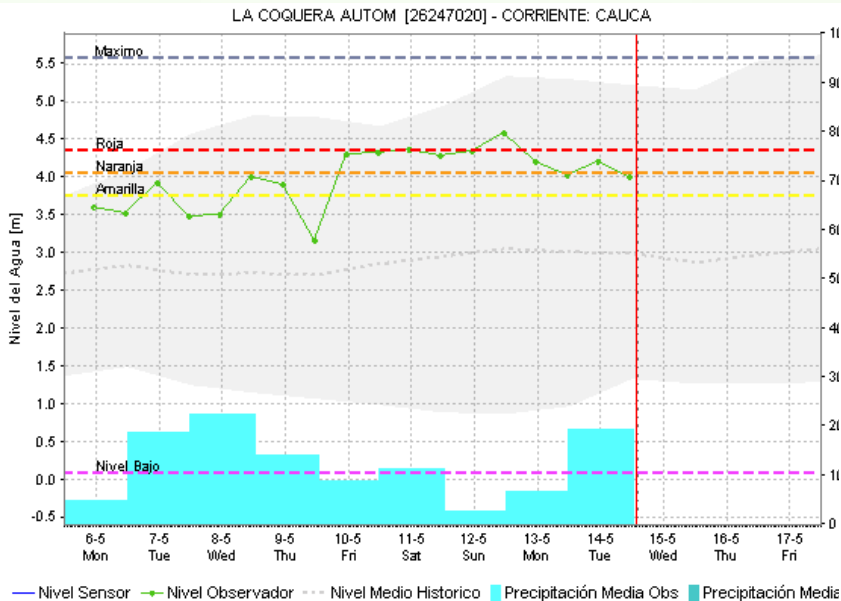
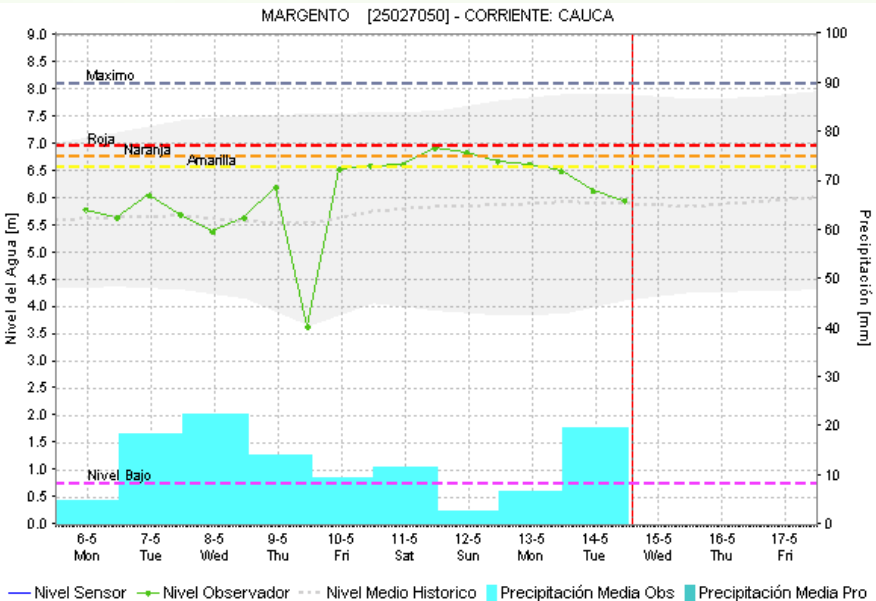
2.2.5 DIRECTOS AL CAUCA ENTRE PTO. VALDIVIA Y RÍO NECHÍ

Subzona hidrográfica	Alerta	Descripción
Directos al Cauca entre Puerto Valdivia y río Nechí		Descenso de nivel y persistencia de valores altos a la altura de Caucasia.

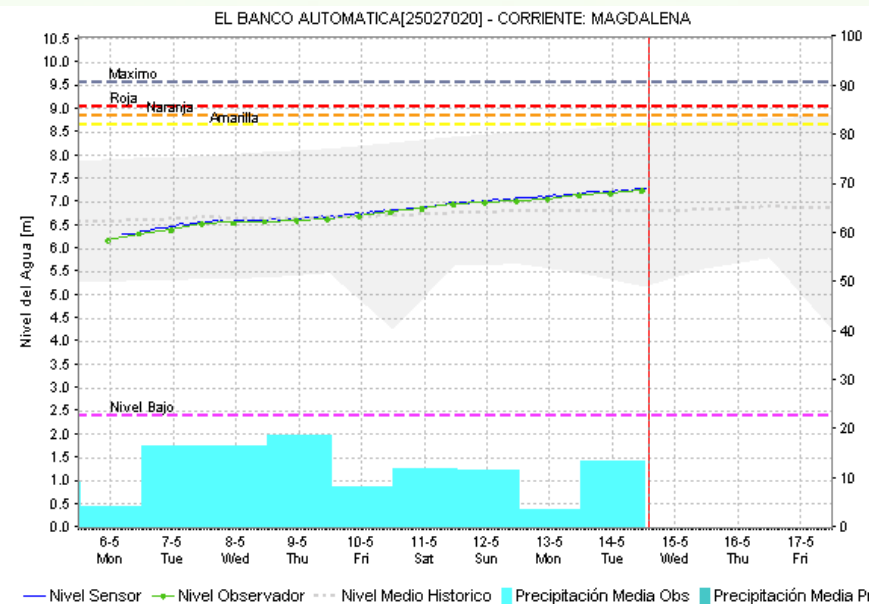
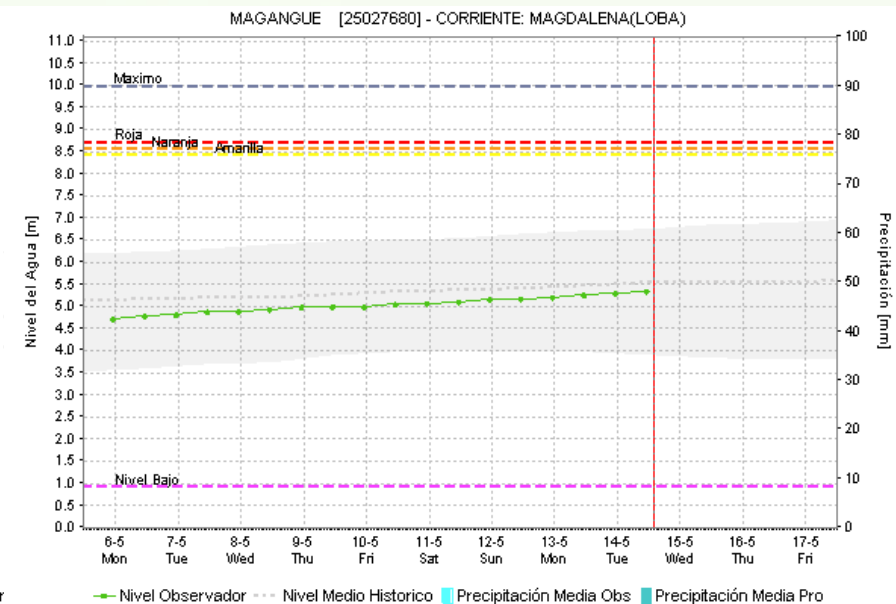
2.2.6 DIRECTOS AL BAJO MAGDALENA ENTRE EL BANCO Y EL PLATO

Subzona hidrográfica	Alerta	Descripción
Directos Bajo Magdalena entre el Banco y el Plato	Sin alerta	Ascenso sostenido de niveles en el Brazo de Loba y el Brazo de Mompós, se espera que persista esta tendencia los próximos días..
