BOLETÍN HIDROMETEOROLÓGICO DE LA MOJANA

San Marcos, Sucre 23 de mayo de 2024
Hora de la actualización: 12:00 HLC

BOLETÍN No: 096/2024

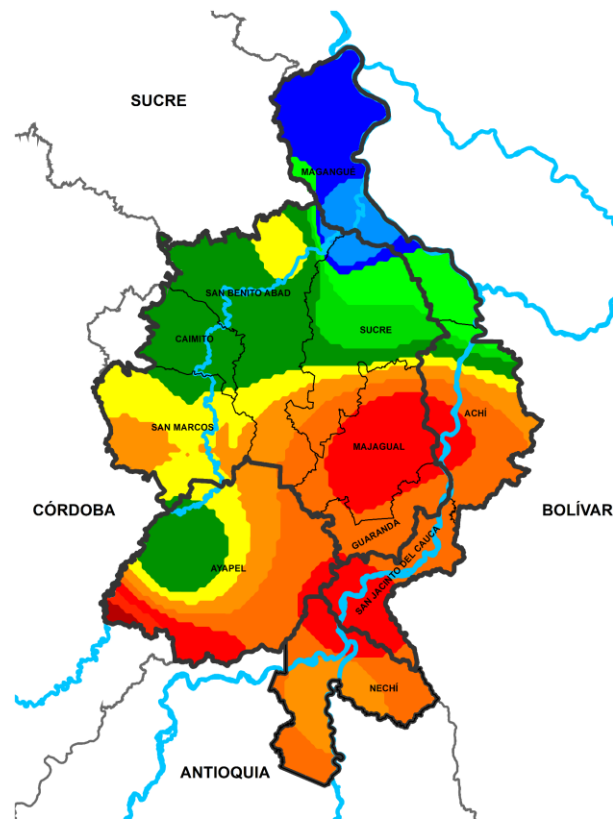
Precipitación acumulada
22/05/2024 (07:00) – 23/05/2024 (07:00).
Fuente: IDEAM

Precipitación: se tuvo presencia de mucha nubosidad en el territorio, con lluvias en gran parte de La Mojana, que iniciaron desde primeras horas de la tarde, y se mantuvieron durante las horas nocturnas.

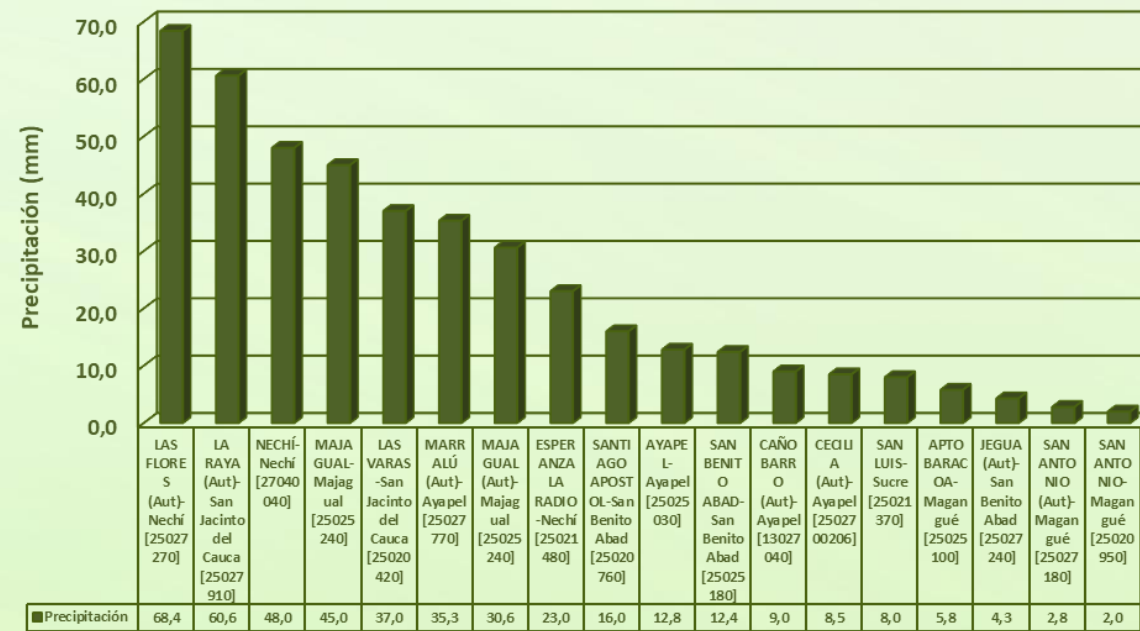
Lluvia registrada el 22 mayo de 2024

Temperatura: se registró una temperatura máxima de 31,1°C el 22 de mayo en el municipio de Majagual y una mínima de 25,4°C en la madrugada del 23 de mayo en el municipio de Magangué.

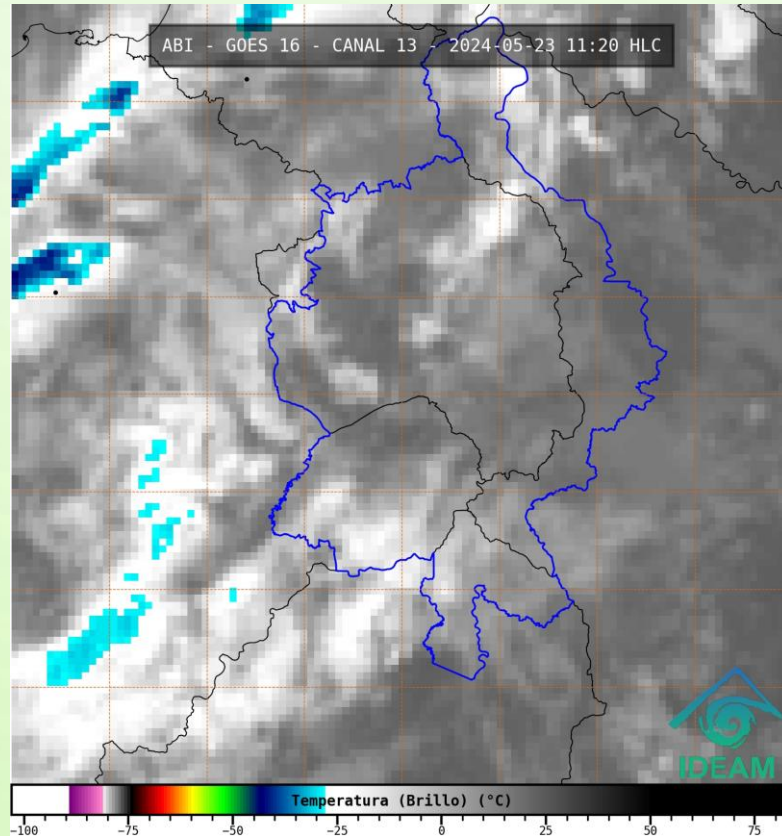
Imagen de satélite IR 11:20 HLC
Fuente: IDEAM

Se ha observado durante la mañana cielo parcialmente nublado

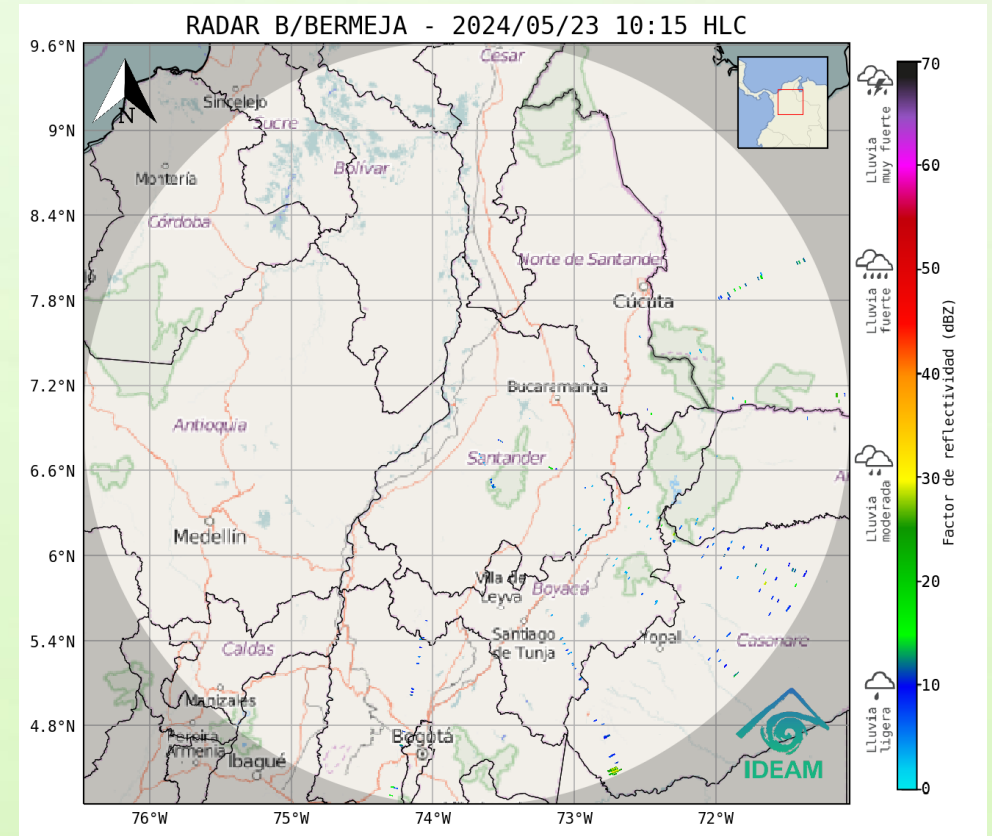
Imagen de radar 10:50 HLC
Fuente: IDEAM

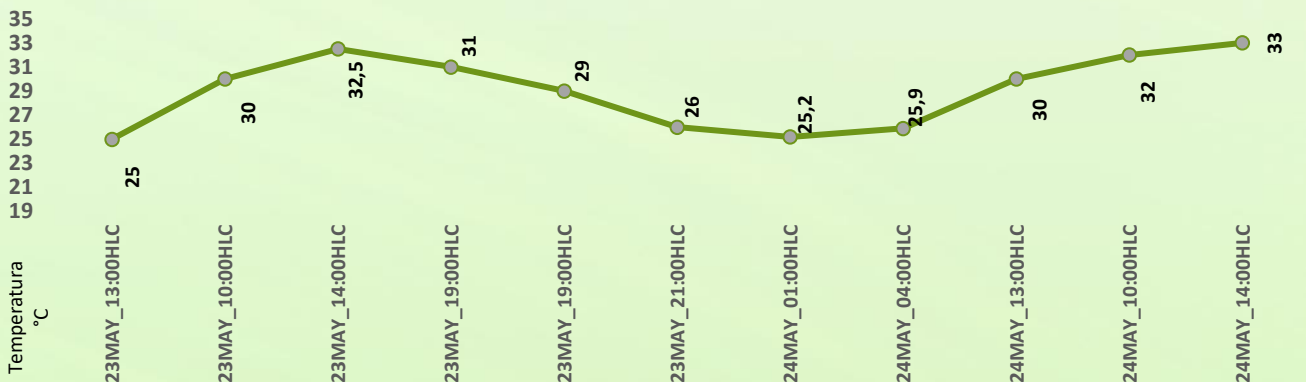
Pronóstico de temperaturas medias para los próximos 02 días

Temperatura: las temperaturas máximas oscilarán entre los 32°C y 34°C y las mínimas entre los 24°C y 26°C. Las sensaciones térmicas máximas estimadas oscilarán entre los 38°C y 40°C.

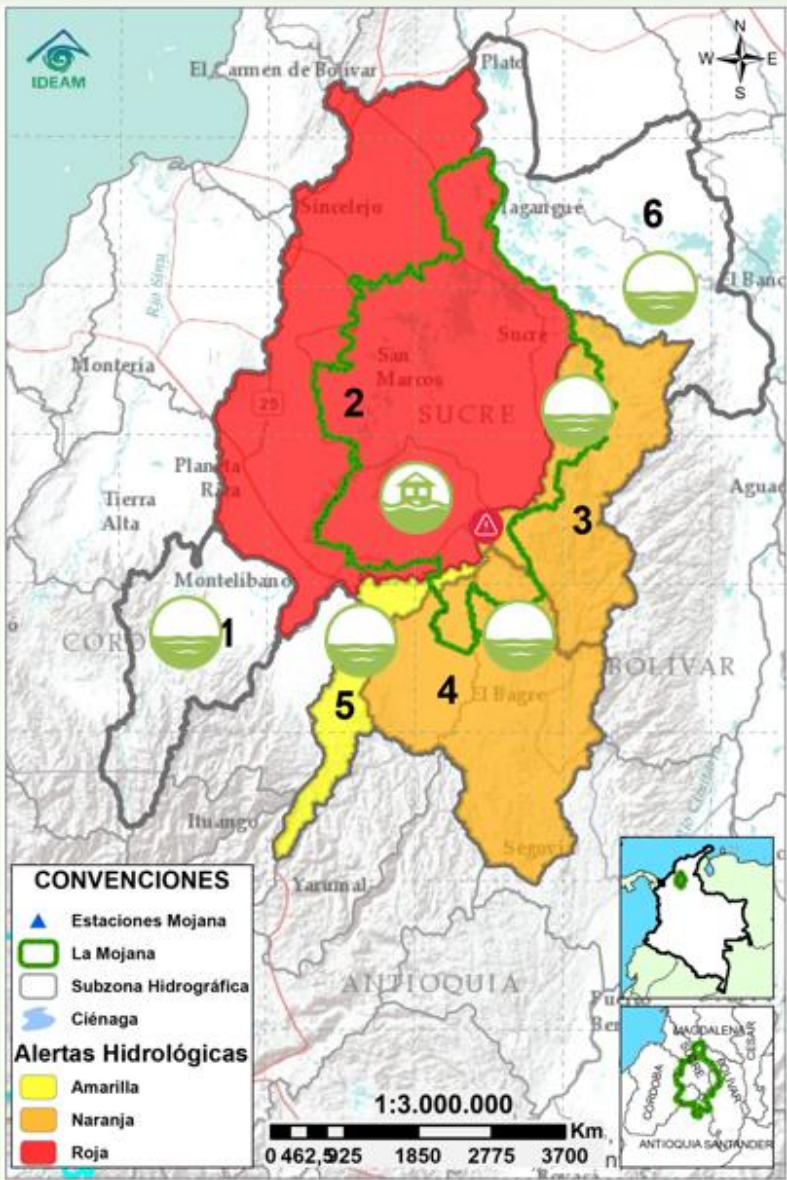
Condiciones hidrológicas antecedentes para el 22/05/2024

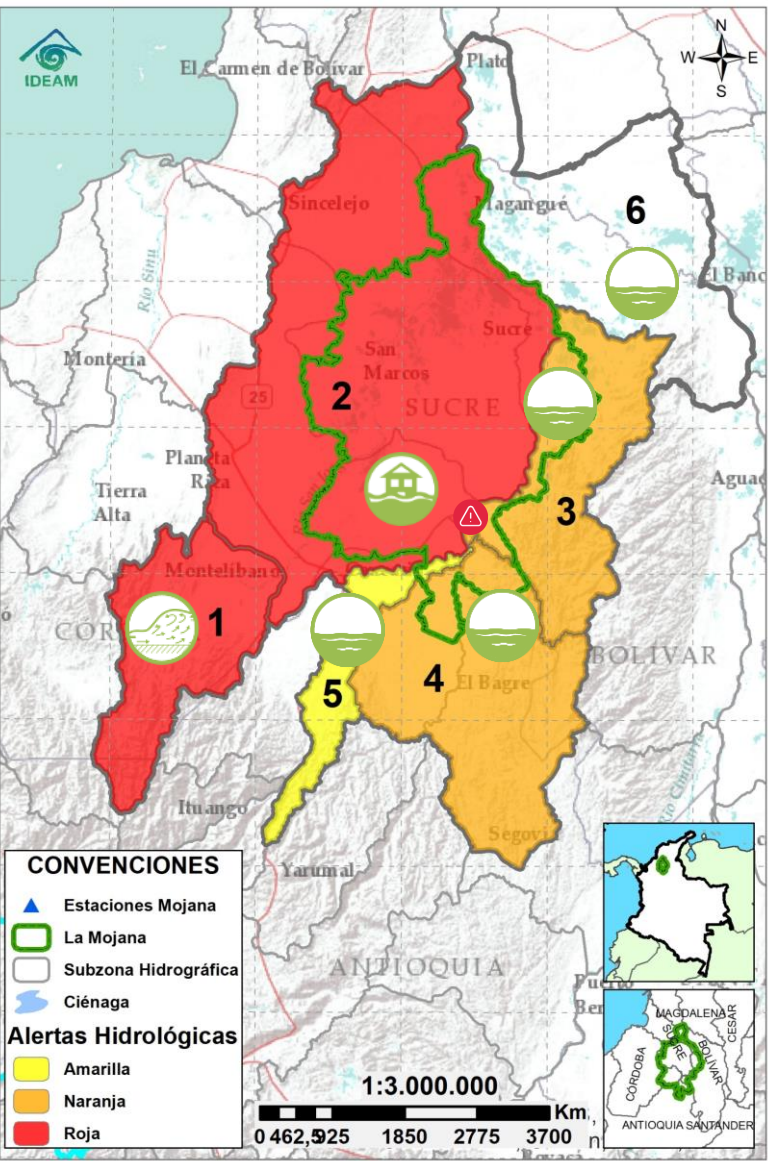
Descripción condiciones hidrológicas: Se emite alerta roja en el Alto San Jorge por la creciente súbita registrada en el río San Pedro a la altura de Puerto Libertador y que se encuentra transitando por el río San Jorge, generando ascensos de nivel en Montelibano. Persiste la alerta roja en el Bajo San Jorge por el rompimiento de los diques en Caregato y Los Arrastres; se reportan inundaciones en comunidades de Caimito, Ayapel, Guaranda, San Benito Abad, San Marcos y Sucre, aledañas a los caños Rabón, San Matías y Gil. El río Cauca registra una ligera estabilidad por lo que el tramo Puerto Valdivia-Nechí continúa en alerta amarilla y el tramo entre Nechí y Pinillos se mantiene a alerta naranja por probabilidad de incrementos en el río Caribona. En el Bajo Nechí persiste la alerta naranja por la probabilidad de incrementos en sus aportantes.. Finalmente, el río Magdalena entre El Banco y Plato continúan en condiciones normales por la estabilidad de niveles durante la semana.

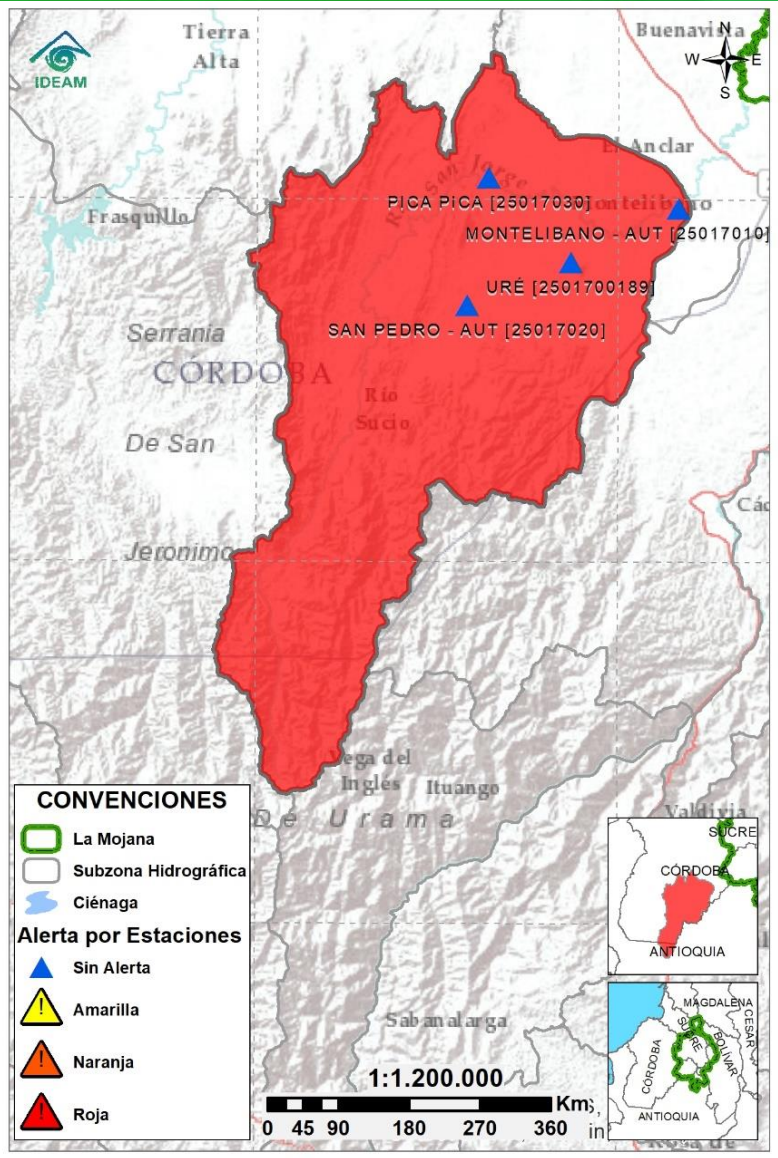
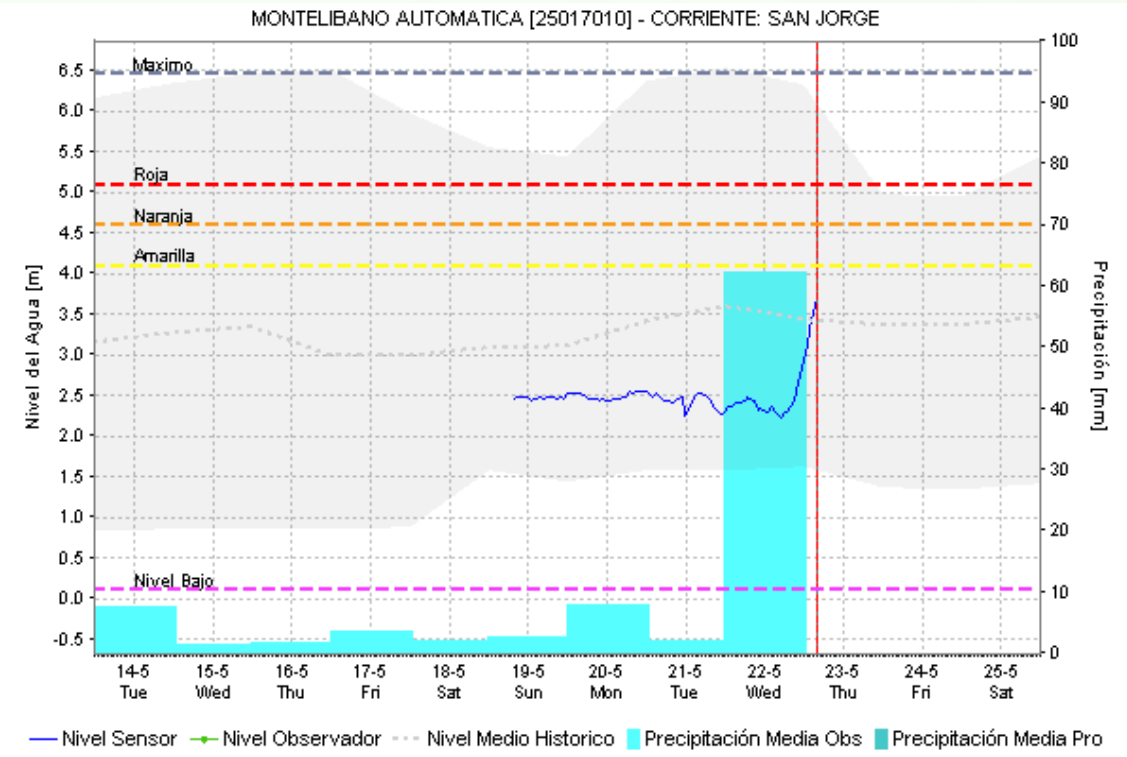
2.2.1 SUBZONA HIDROGRÁFICA DEL RÍO SAN JORGE CUENCA ALTA

Subzona hidrográfica	Alerta	Descripción
Cuenca alta del río San Jorge		Creciente súbita en el río San Pedro, a la altura de Puerto Libertador, que se encuentra transitando por el río San Jorge, generando ascensos de nivel entre Montelibano y Marralú

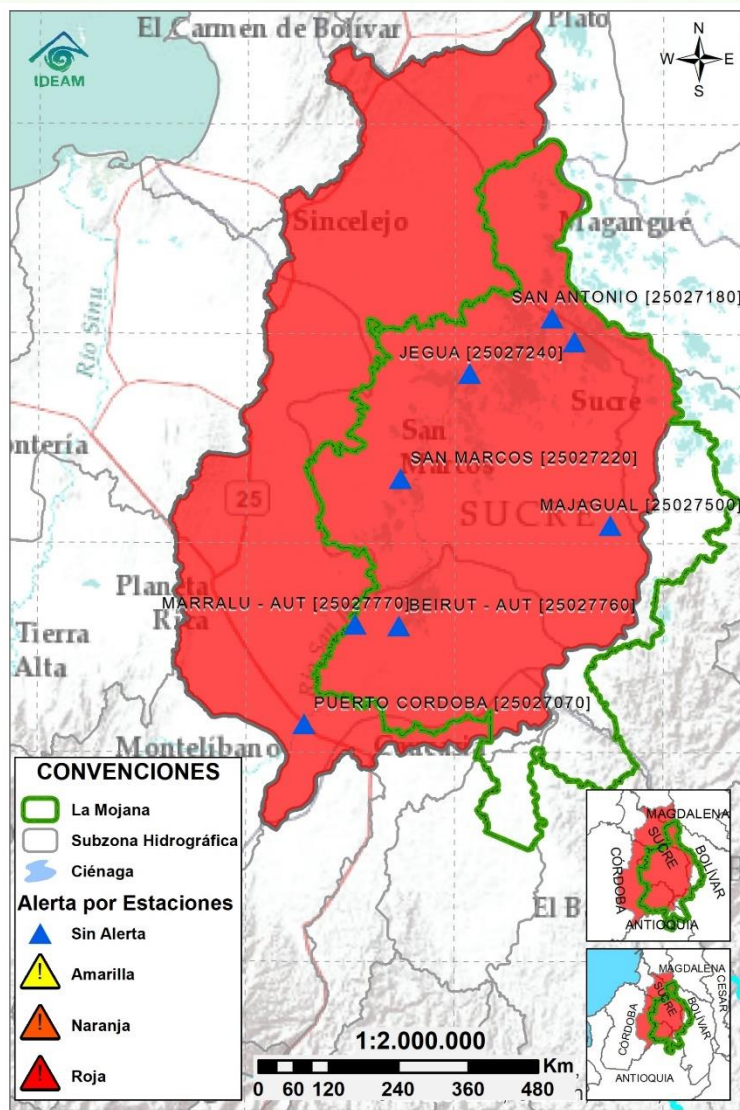
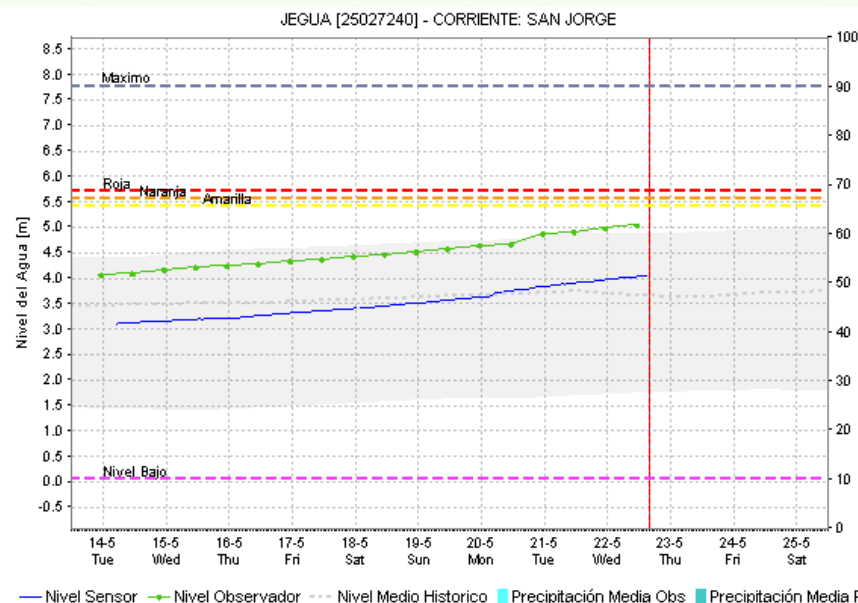
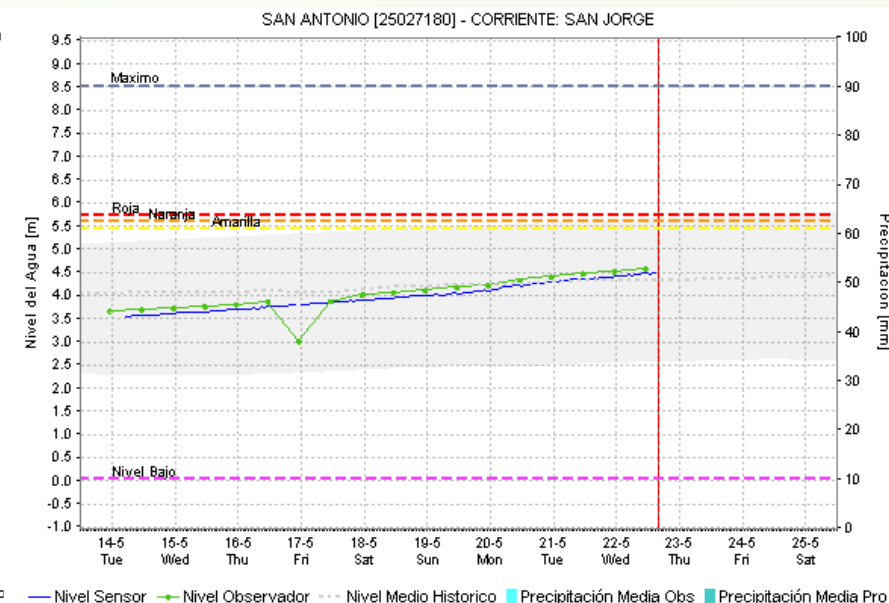
2.2.2 SUBZONA HIDROGRÁFICA DEL RÍO SAN JORGE CUENCA BAJA

Subzona hidrográfica	Alerta	Descripción
Cuenca baja del río San Jorge		Ingreso de agua del río Cauca por el sector de Caregato y rompimiento en el sector de Los Arrastres, reporte de inundaciones en comunidades de Guaranda, Ayapel, Caimito, San Marcos, San Benito Abad y Sucre.

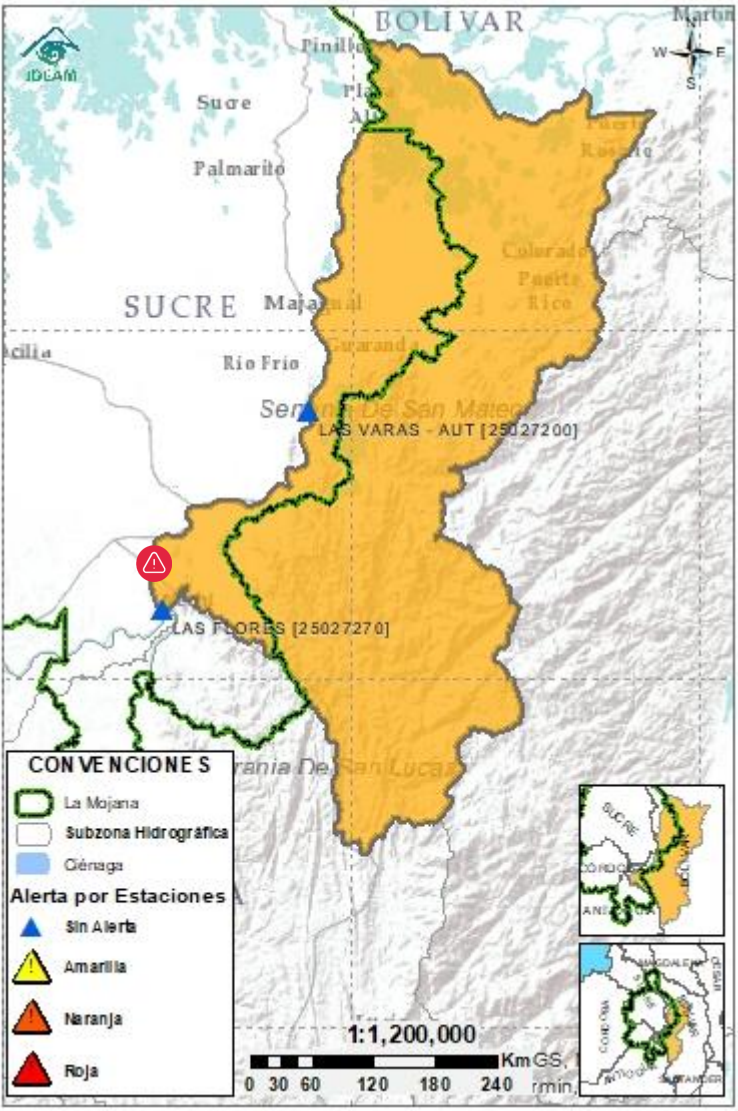
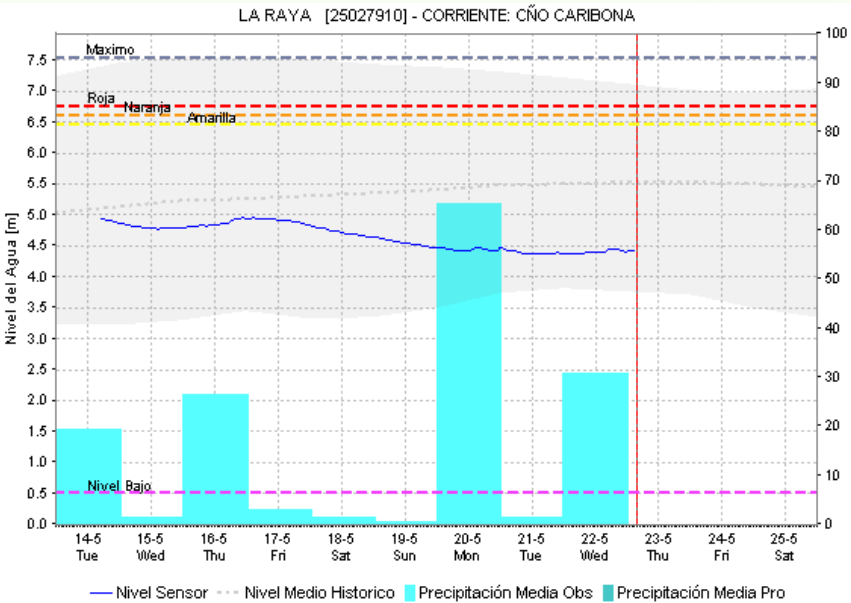
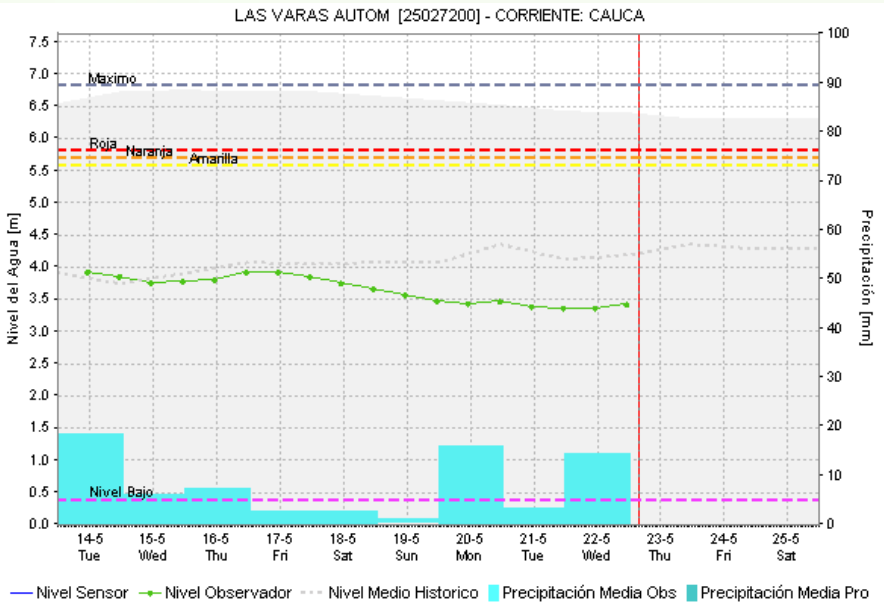
2.2.3 DIRECTOS AL BAJO CAUCA - CIÉNAGA LA RAYA ENTRE EL RÍO NECHÍ Y EL BRAZO DE LOBA

Subzona hidrográfica	Alerta	Descripción
Directos al bajo Cauca- Ciénaga La Raya entre el río Nechí y Brazo de Loba		Niveles estables, se prevé que persista esta tendencia durante el día.
		Alerta puntual en el sector Caregato (San Jacinto del Cauca, Bolívar), por ingreso del río Cauca hacia el Bajo San Jorge.(06/05/2024).

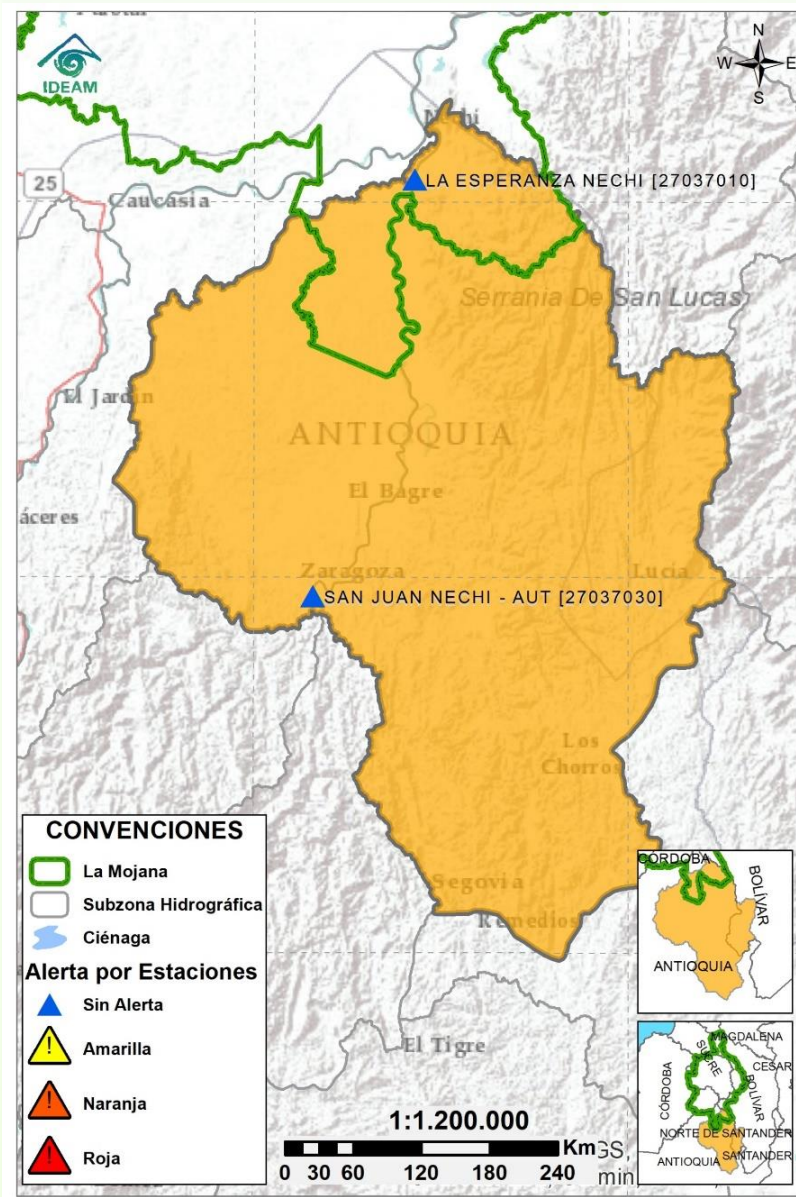
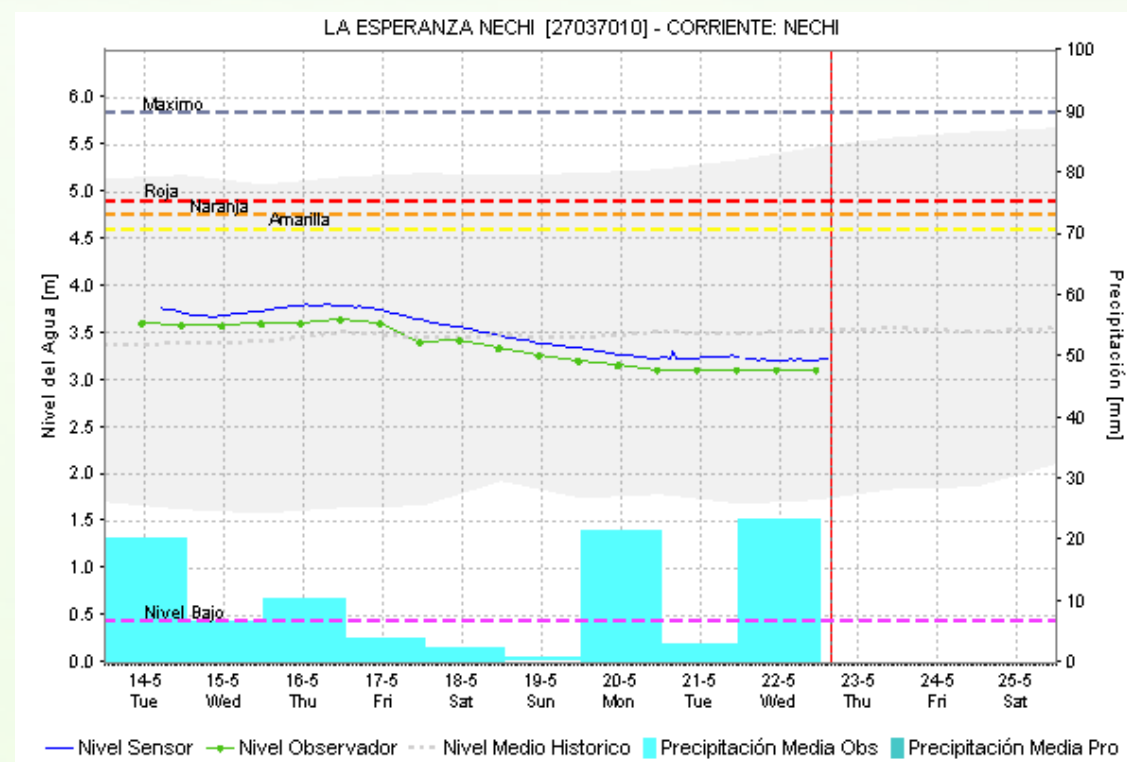
2.2.4 SUBZONA HIDROGRÁFICA DEL RÍO NECHÍ CUENCA BAJA

Subzona hidrográfica	Alerta	Descripción
Cuenca baja del río Nechí		Probabilidad de ascensos en el río Nechí y sus aportantes; como lo son: las quebradas La Oca en Zaragoza y La Villa en el Bagre.

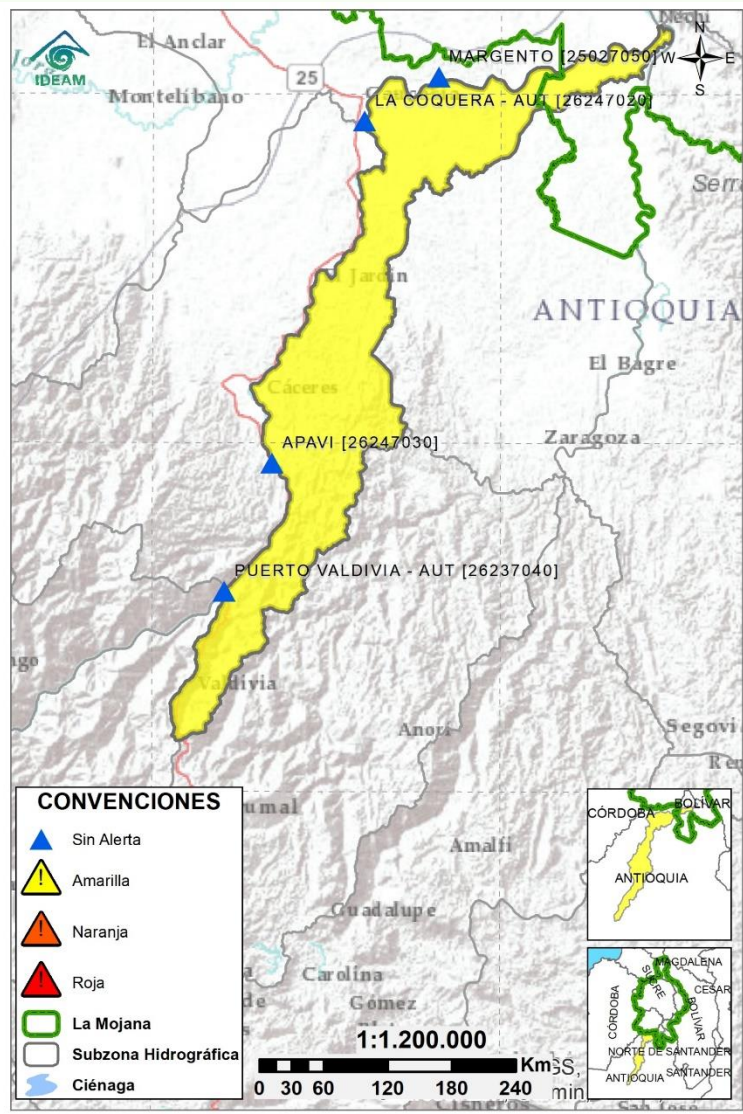
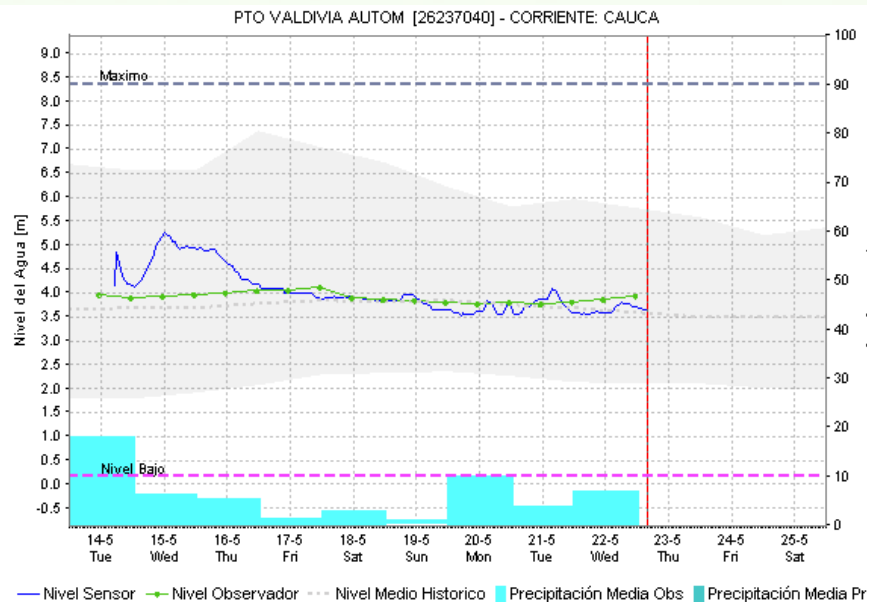
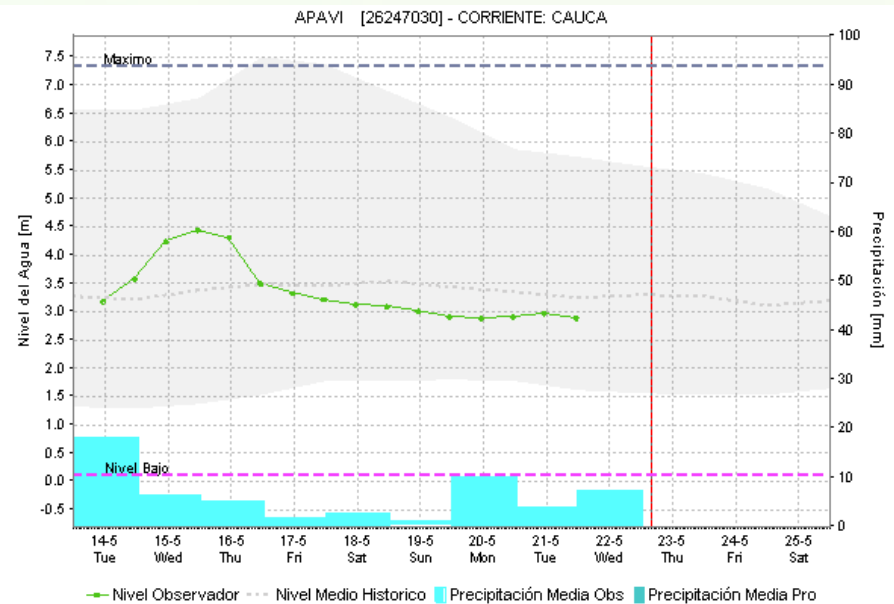
2.2.5 DIRECTOS AL CAUCA ENTRE PTO. VALDIVIA Y RÍO NECHÍ

Subzona hidrográfica	Alerta	Descripción
Directos al Cauca entre Puerto Valdivia y río Nechí		Niveles estables, se espera que continúe esta condición a lo largo del día.

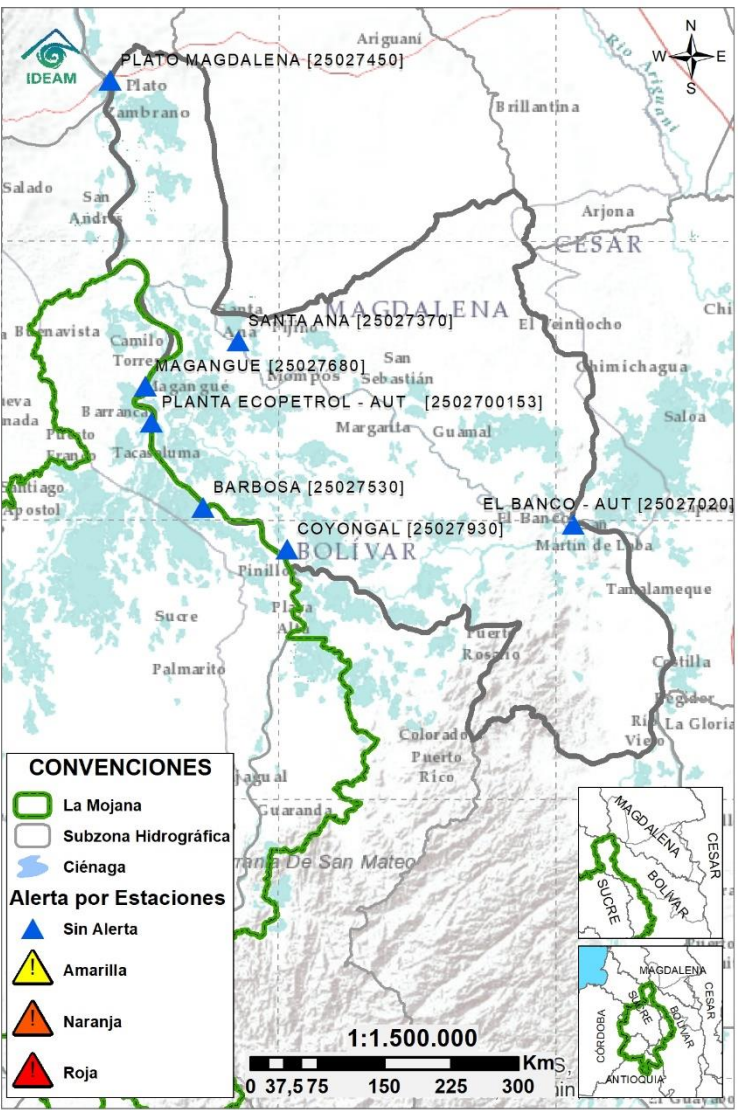
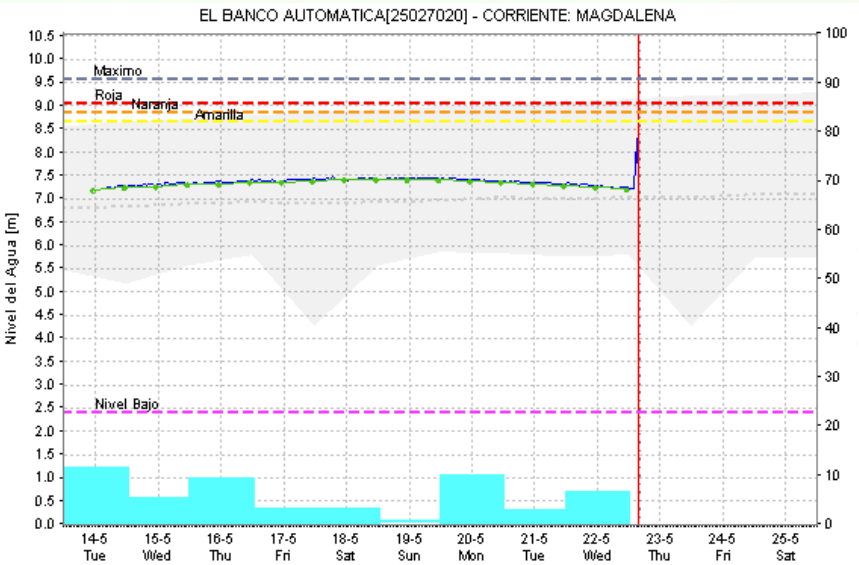
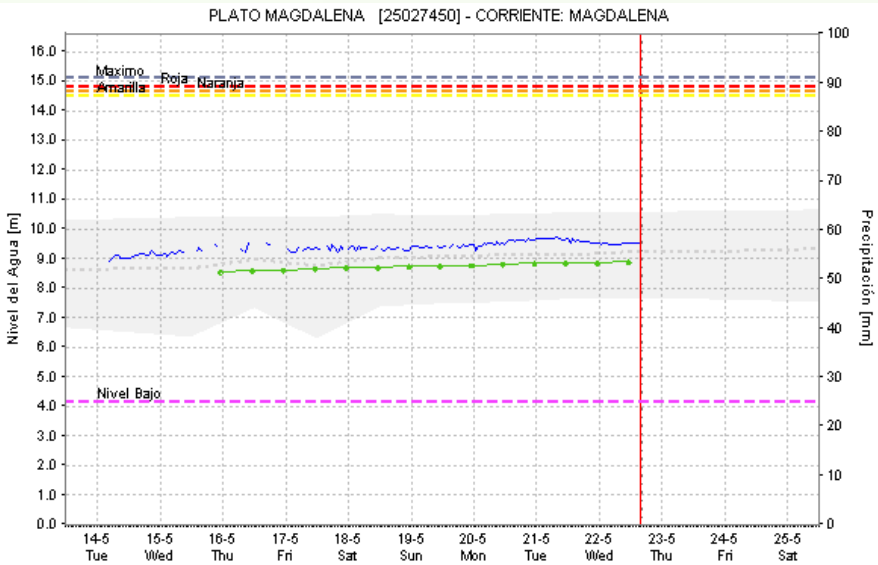
2.2.6 DIRECTOS AL BAJO MAGDALENA ENTRE EL BANCO Y EL PLATO

— Nivel Sensor — Nivel Observador - - - Nivel Medio Historico ■ Precipitación Media Obs ■ Precipitación Media Pr

— Nivel Sensor — Nivel Observador - - - Nivel Medio Historico ■ Precipitación Media Obs ■ Precipitación Media Pro

Subzona hidrográfica	Alerta	Descripción
Directos Bajo Magdalena entre el Banco y el Plato	Sin alerta	Estabilización de niveles en el río Magdalena entre el Banco y Plato, se prevén descensos de nivel los próximos días.
