BOLETÍN HIDROMETEOROLÓGICO DE LA MOJANA

San Marcos, Sucre 21 de noviembre de 2024
Hora de la actualización: 12:00 HLC

BOLETÍN No: 219/2024

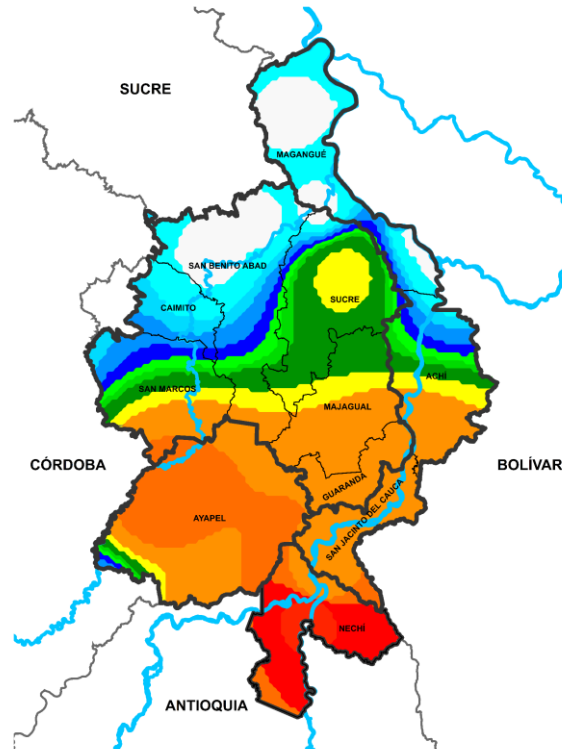
Precipitación acumulada
21/11/2024 (07:00) – 22/11/2024 (07:00).
Fuente: IDEAM

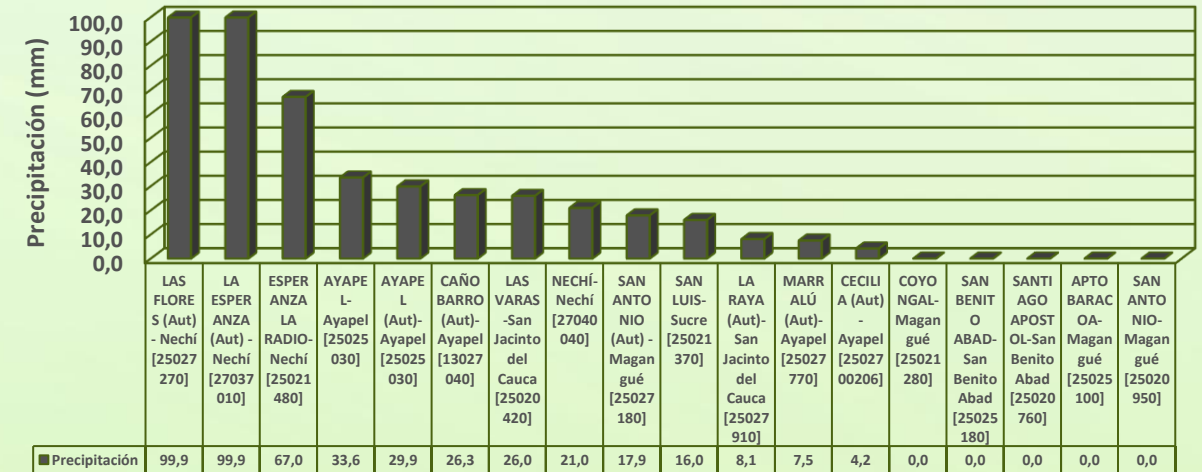
Lluvia registrada el 20 noviembre de 2024

Precipitación: en horas de la mañana tuvimos lluvias dispersas en el territorio; hacia la noche se registraron precipitaciones ligeras sobre los municipios de Magangué, Ayapel y Nechí, mientras que en el resto de la región predominó el tiempo seco.

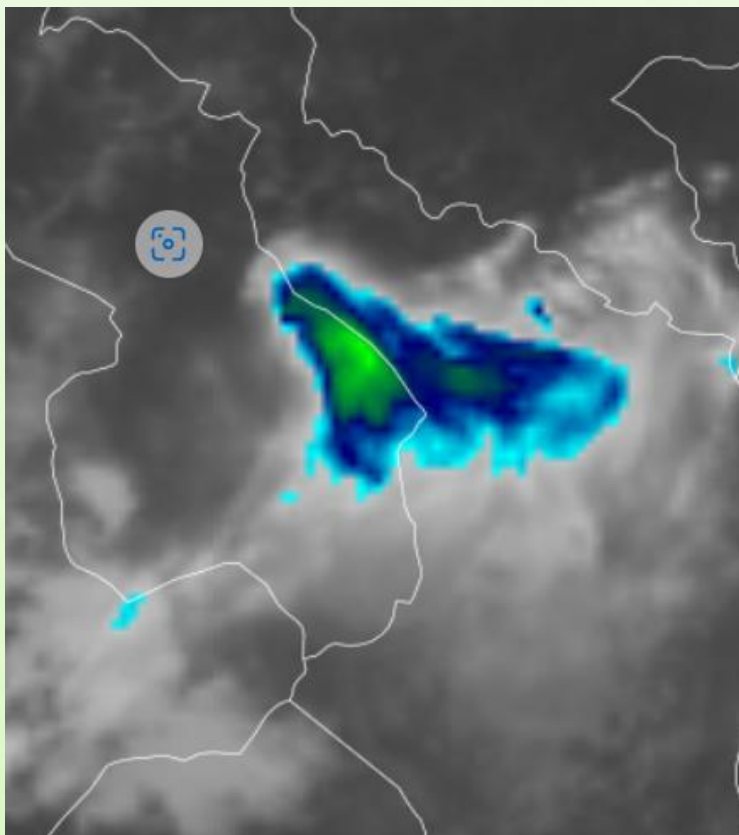
Imagen de satélite IR 10:00 HLC
Fuente: IDEAM

En las últimas horas predomina cielo parcialmente nublado y tiempo seco

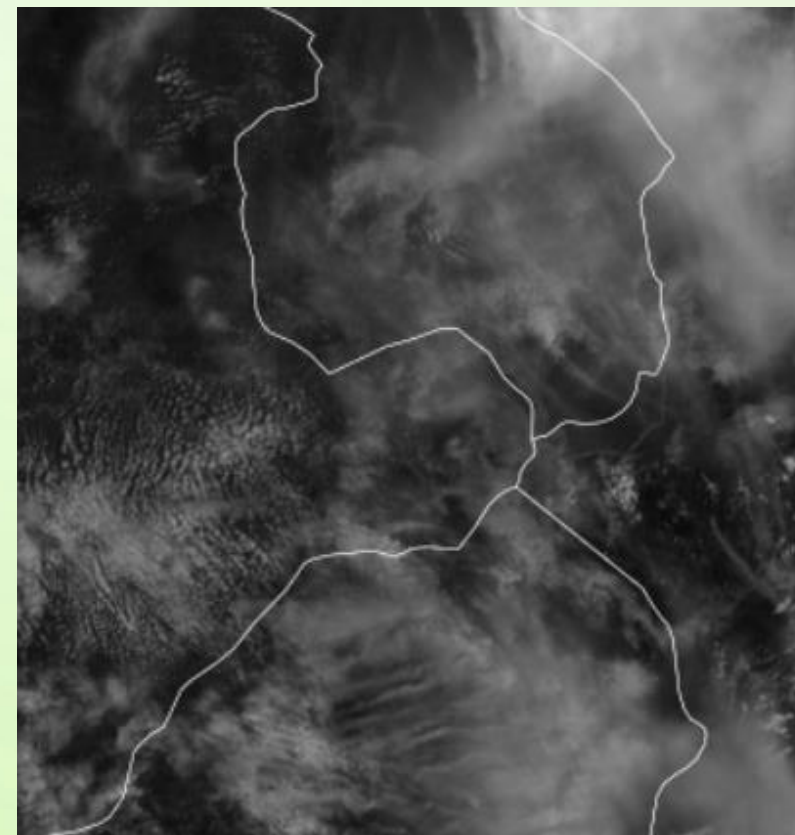
Imagen de satélite VIS 10:00 HLC
Fuente: IDEAM

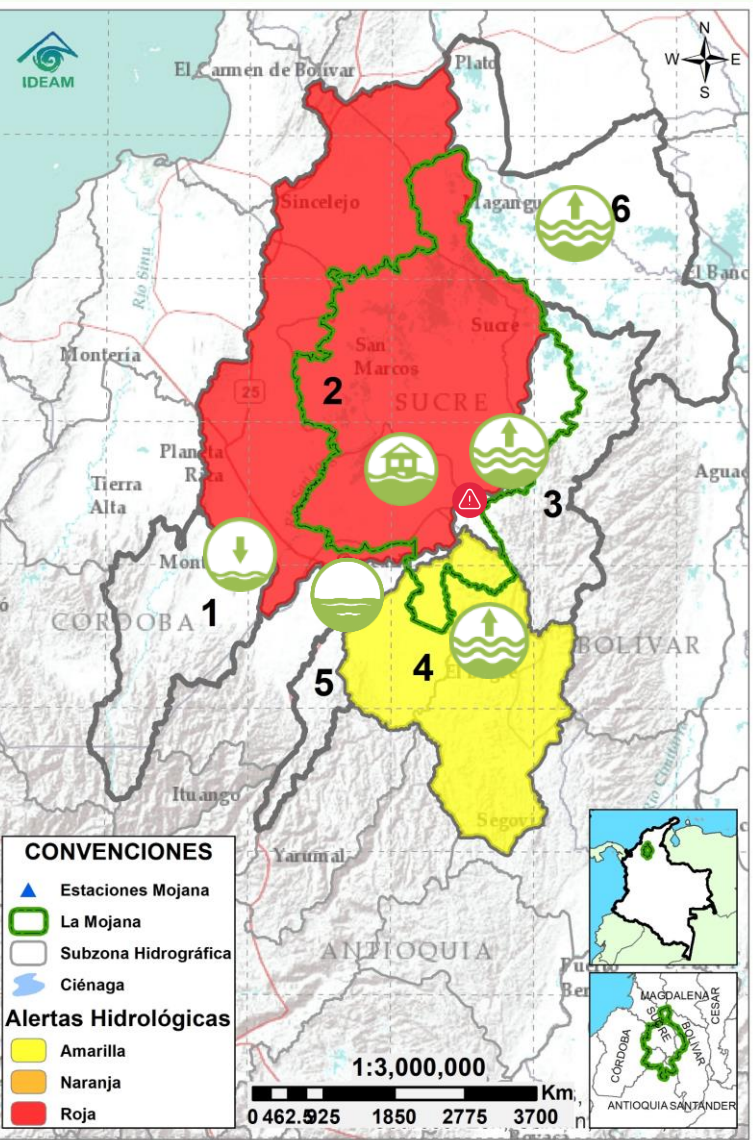
Descripción condiciones hidrológicas: se baja a alerta naranja el bajo Nechí, sin embargo, no se descarta la probabilidad de ascensos en los aportantes al río Nechí los próximos días. Persiste la Alerta roja en el Bajo San Jorge debido a la persistencia de áreas inundadas.

Condiciones hidrológicas actuales para el jueves, 21 de noviembre de 2024

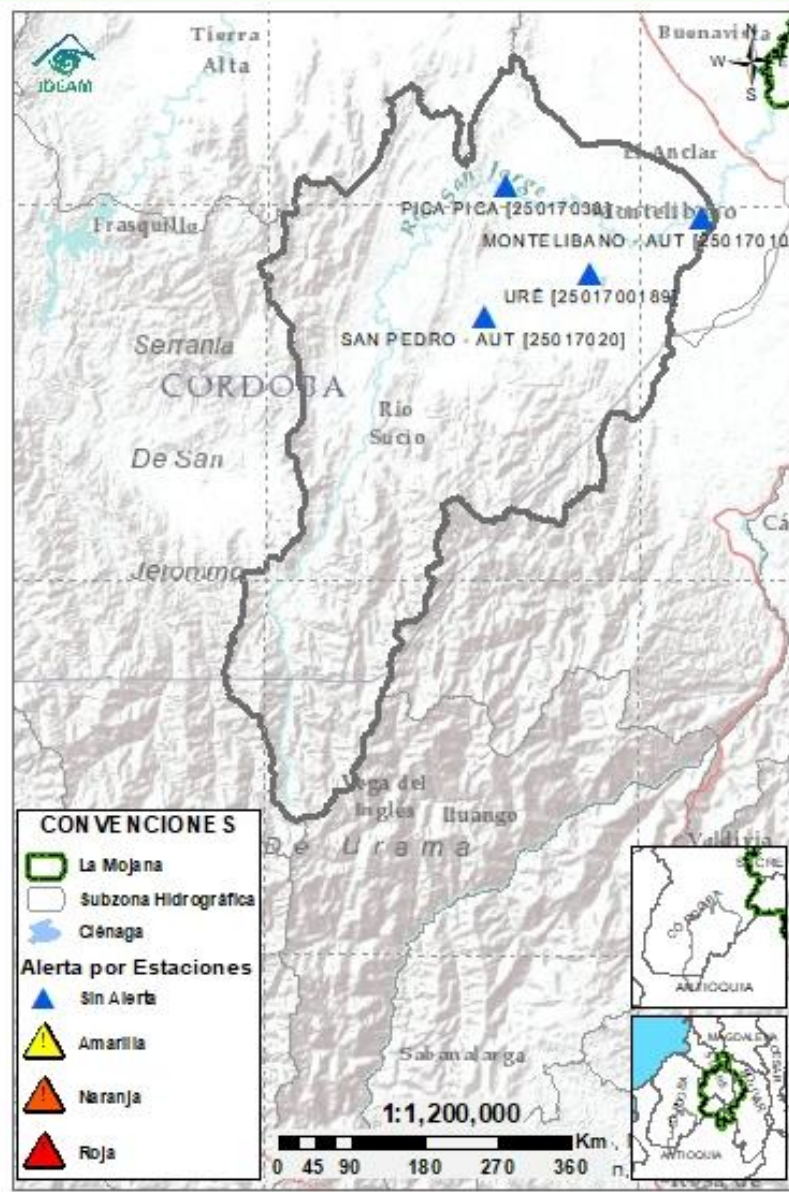
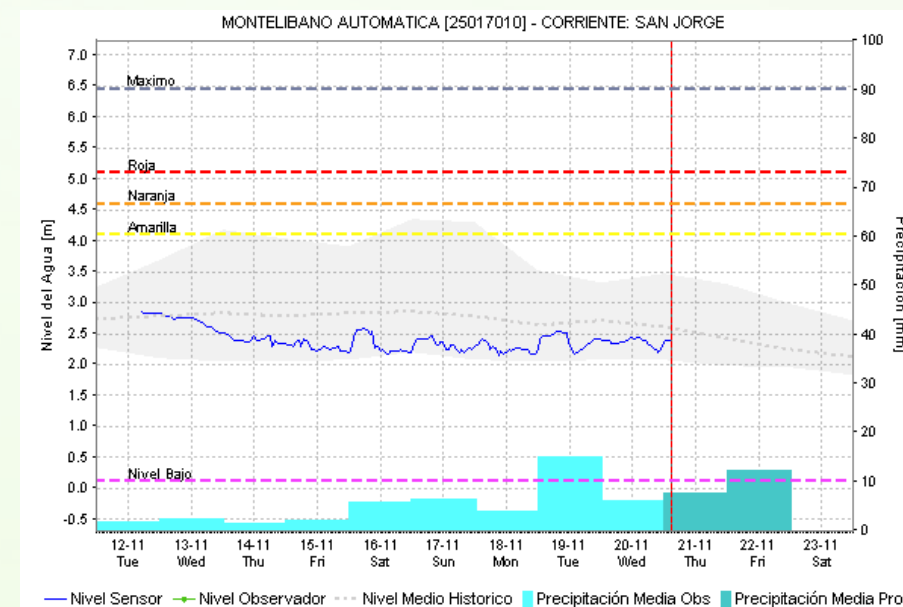
2.2.1 SUBZONA HIDROGRÁFICA DEL RÍO SAN JORGE CUENCA ALTA

Subzona hidrográfica	Alerta	Descripción
Cuenca alta del río San Jorge	Sin alerta	Descenso de niveles en los ríos San Pedro y San Jorge, condición que se mantendrá en el transcurso del día.

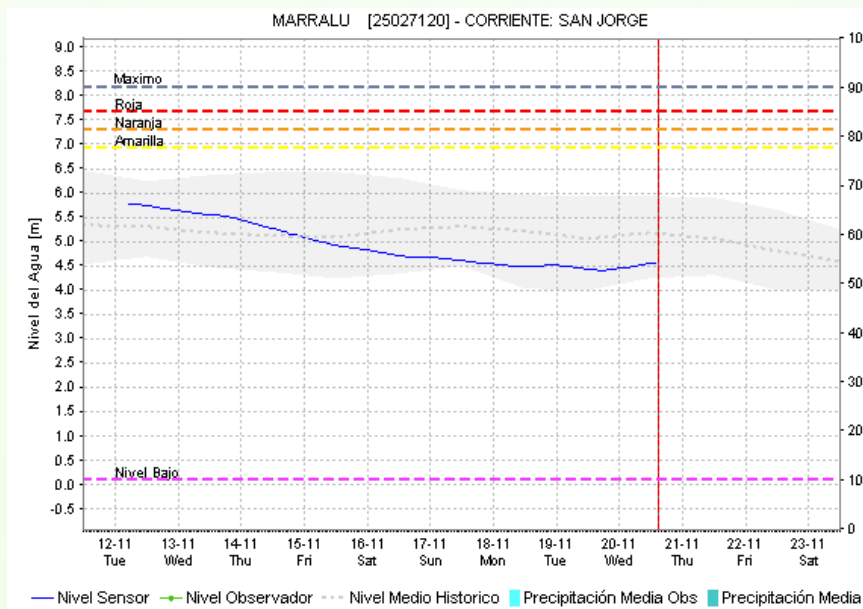
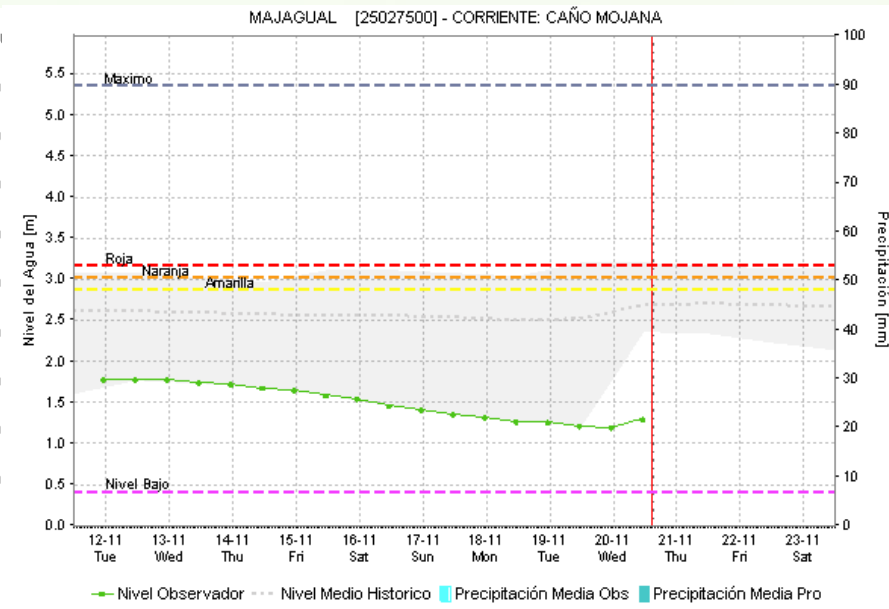
2.2.2 SUBZONA HIDROGRÁFICA DEL RÍO SAN JORGE CUENCA BAJA

Subzona hidrográfica	Alerta	Descripción
Cuenca baja del río San Jorge		Persisten las inundaciones en los municipios de San Jacinto del Cauca, Caimito, San Benito Abad, Ayapel, Guaranda, San Marcos y Sucre. Se esperan ascensos de nivel los próximos días.

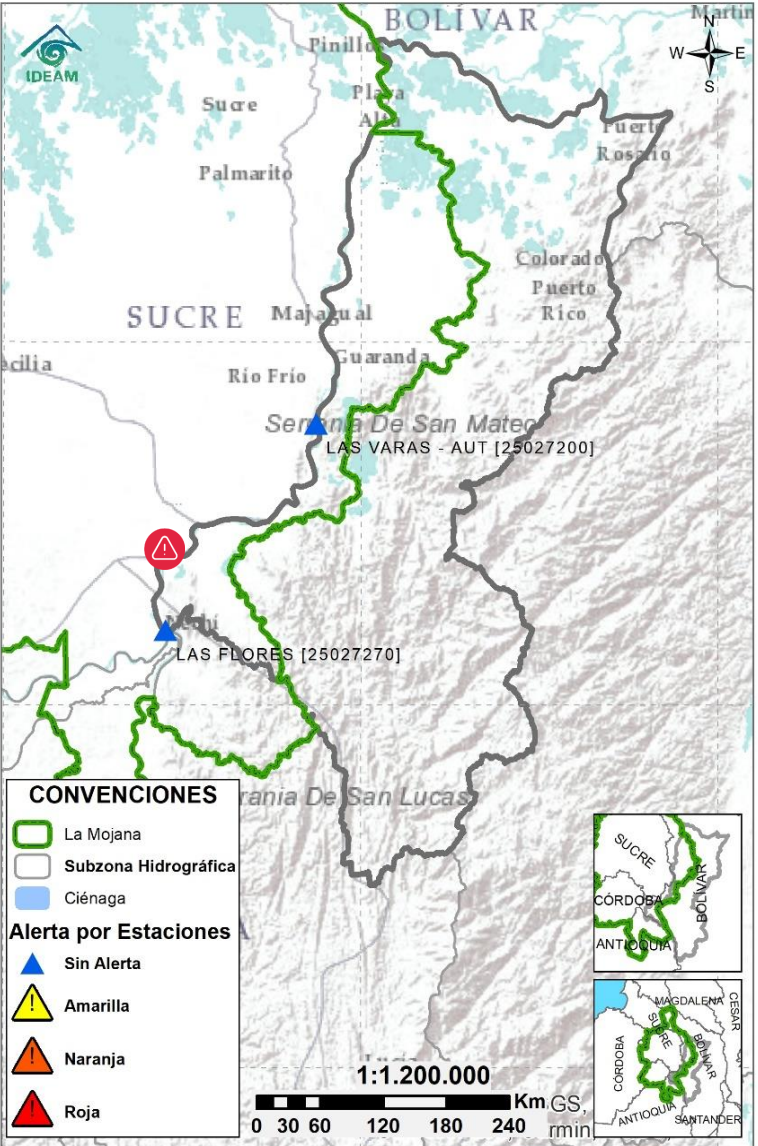
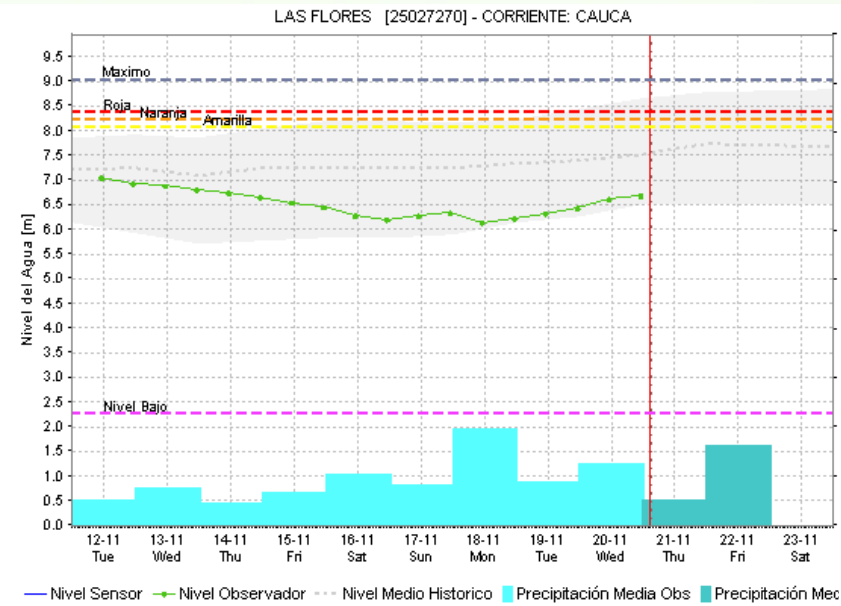
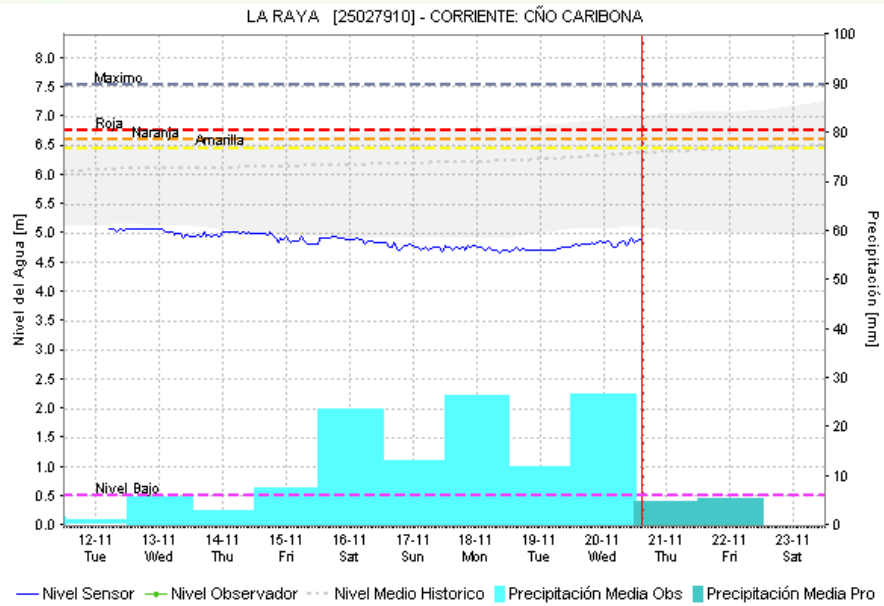
2.2.3 DIRECTOS AL BAJO CAUCA - CIÉNAGA LA RAYA
ENTRE EL RÍO NECHÍ Y EL BRAZO DE LOBA

Subzona hidrográfica	Alerta	Descripción
Directos al bajo Cauca- Ciénaga La Raya entre el río Nechí y Brazo de Loba	Sin alerta	Tendencia al ascenso en el río Cauca, no se descarta la probabilidad de ascensos en el río Caribona y sus aportantes.
		Alerta puntual en el sector Caregato (San Jacinto del Cauca, Bolívar), por ingreso del río Cauca hacia el Bajo San Jorge.(06/05/2024).

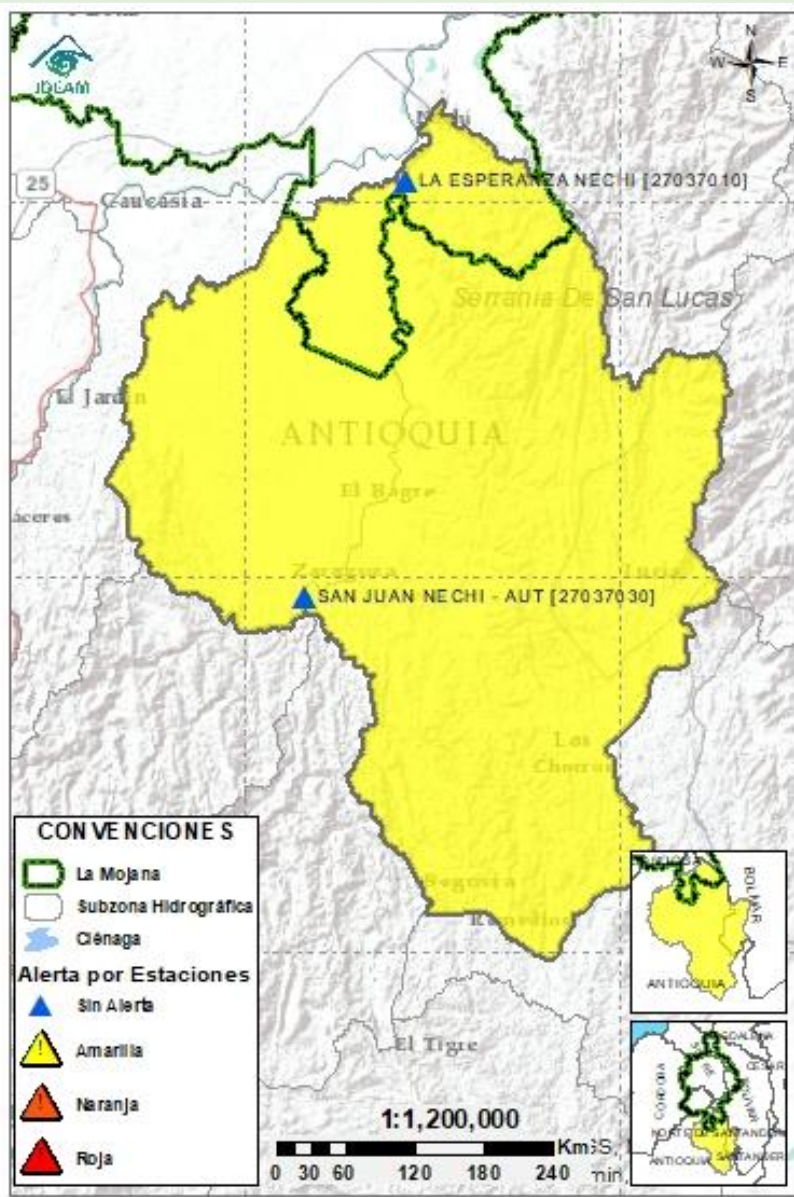
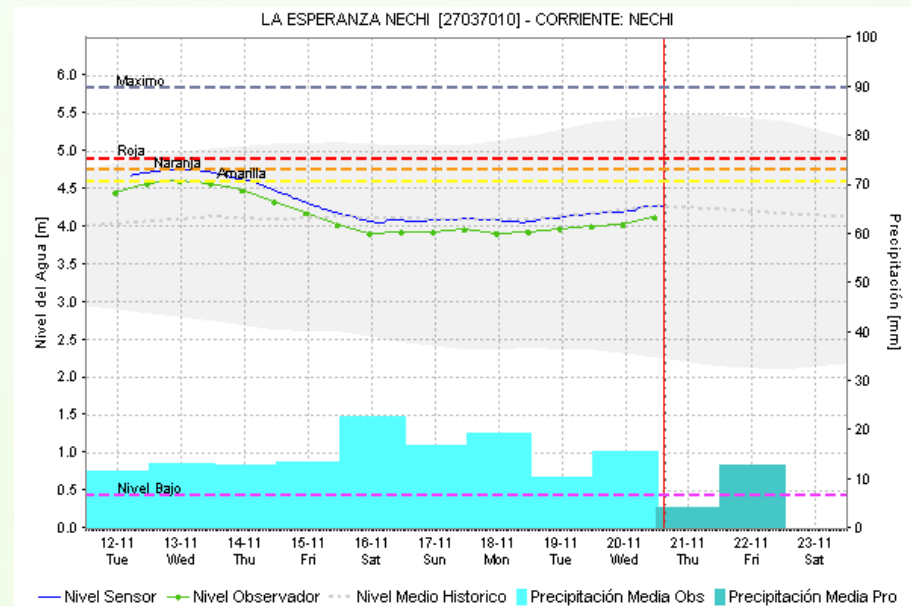
2.2.4 SUBZONA HIDROGRÁFICA DEL RÍO NECHÍ CUENCA BAJA

Subzona hidrográfica	Alerta	Descripción
Cuenca baja del río Nechí		Ascensos de nivel en el río Nechí y en la quebrada Tigui. No se descarta la probabilidad de nuevos ascensos en los aportantes al río Nechí los próximos días.

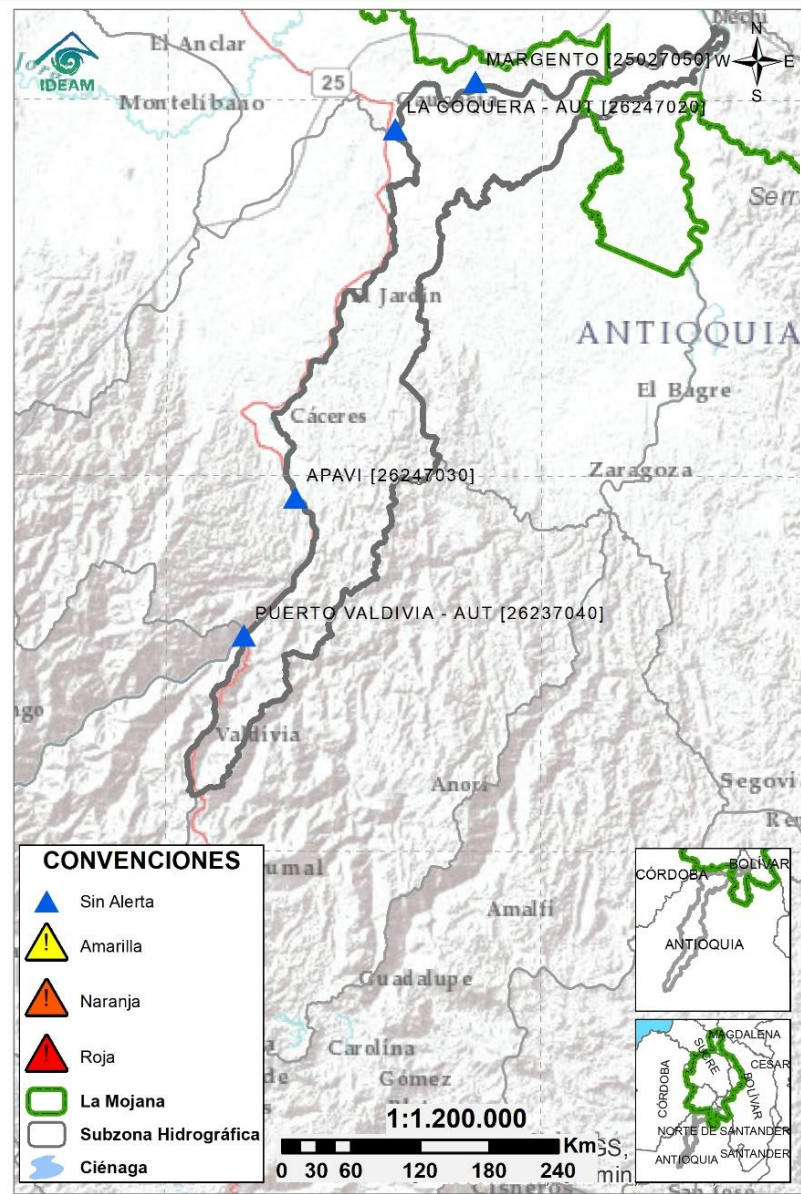
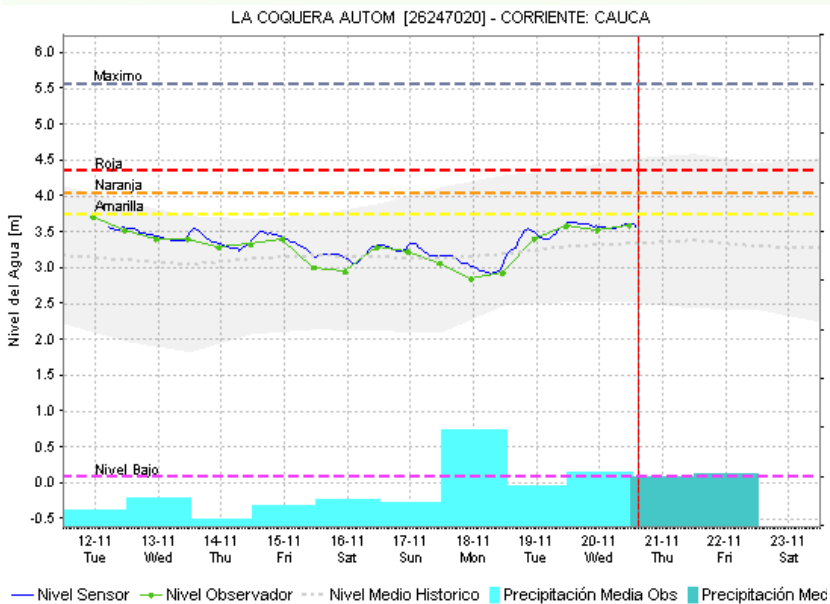
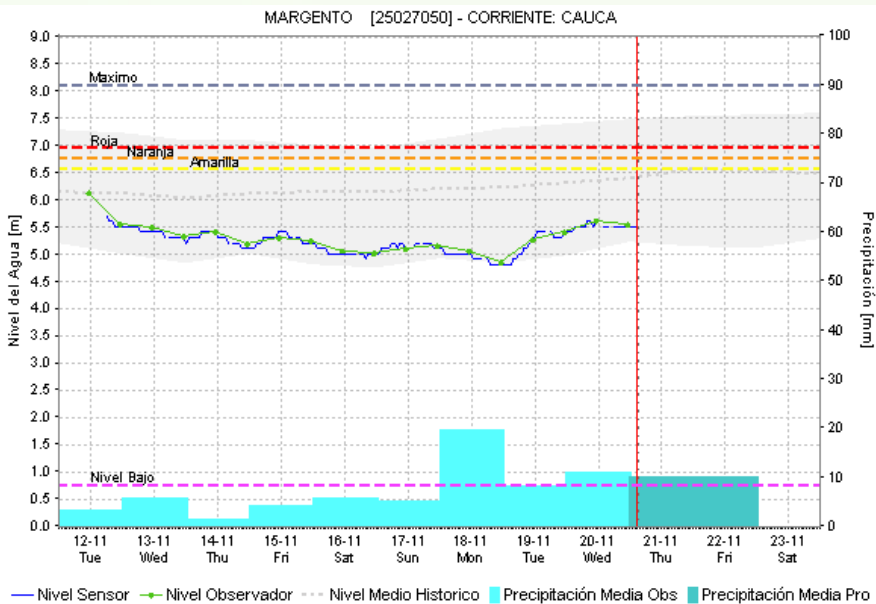
2.2.5 DIRECTOS AL CAUCA ENTRE PTO. VALDIVIA Y RÍO NECHÍ

Subzona hidrográfica	Alerta	Descripción
Directos al Cauca entre Puerto Valdivia y río Nechí	Sin alerta	Ligeras variaciones de nivel en el río Cauca, se prevén ascensos los próximos días.

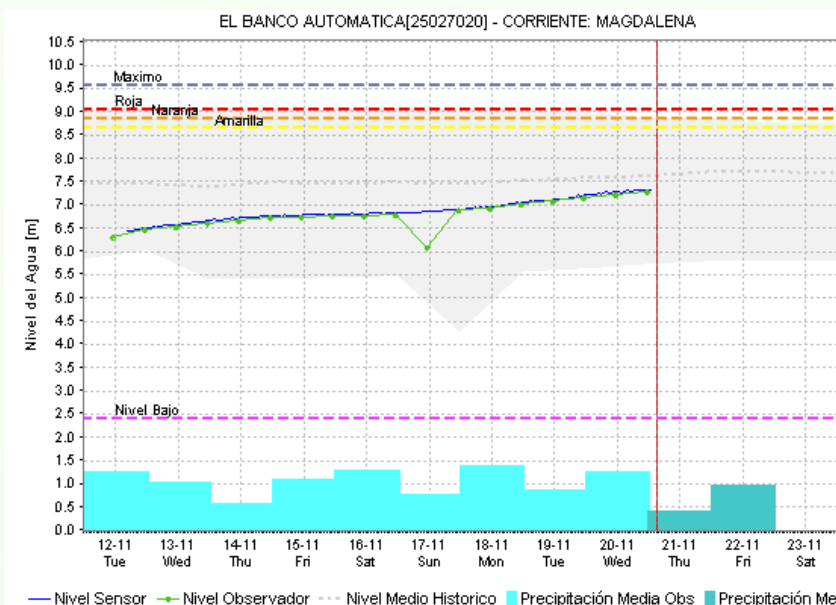
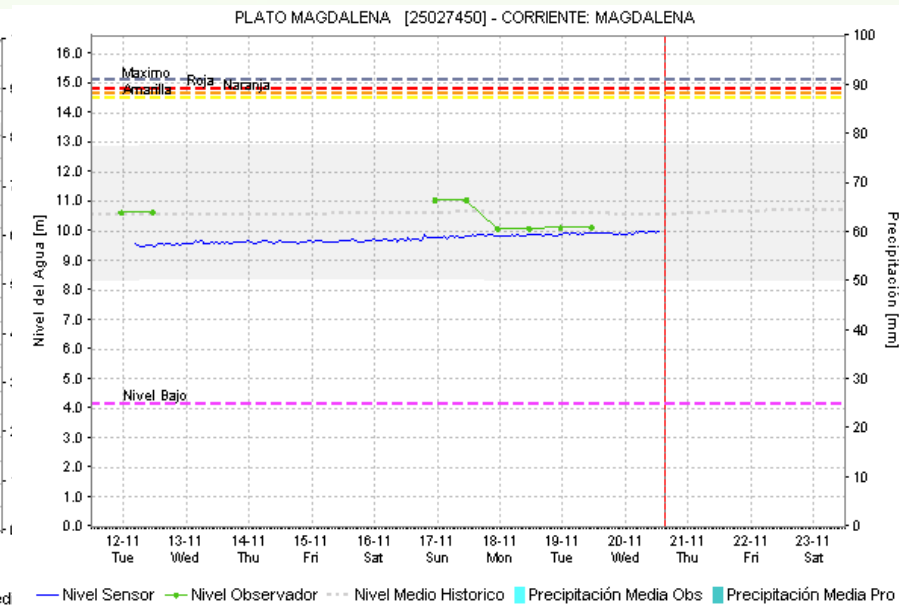
2.2.6 DIRECTOS AL BAJO MAGDALENA ENTRE EL BANCO Y EL PLATO

Subzona hidrográfica	Alerta	Descripción
Directos Bajo Magdalena entre el Banco y el Plato	Sin alerta	Ascenso de niveles en el río Magdalena entre El Banco y Plato, incluyendo los brazos de Mompós y Loba, condición que se mantendrá los próximos días.
