BOLETÍN HIDROMETEOROLÓGICO DE LA MOJANA

San Marcos, Sucre 20 de octubre de 2021

BOLETÍN No: 442

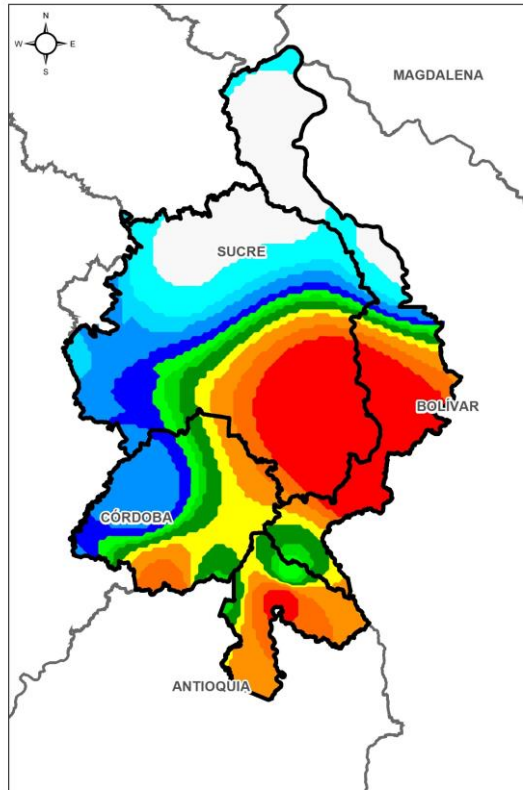
Precipitación acumulada
19/10/2021 (07:00) – 20/10/2021 (07:00).
Fuente: IDEAM

Precipitación: Durante el día de ayer, entre la noche y madrugada, ocurrieron lluvias en toda la región mojanera.

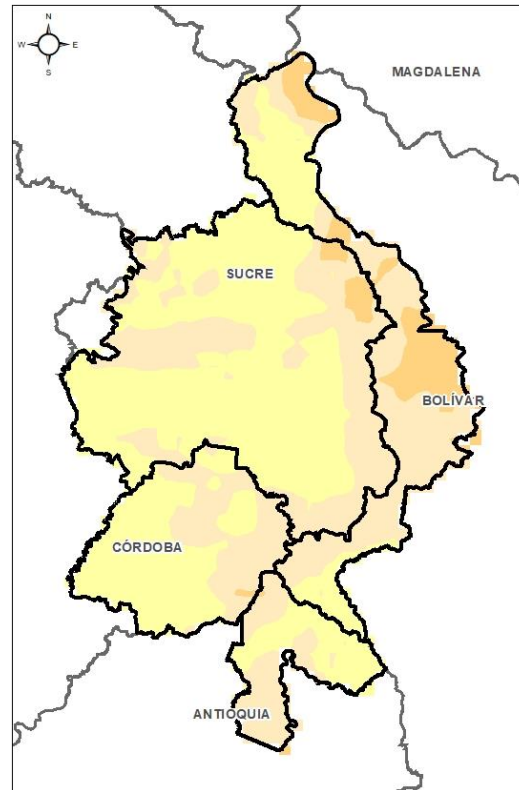
Temperatura superficial máxima por
estimación Satelital 19/10/2021
Fuente: IDEAM

Temperatura: Se registró una temperatura máxima de 33,5°C el día 19 de octubre a las 15:00 horas en el municipio de San Benito Abad, y una mínima de 22,9°C en la madrugada del 20 de octubre en el municipio de San Marcos.

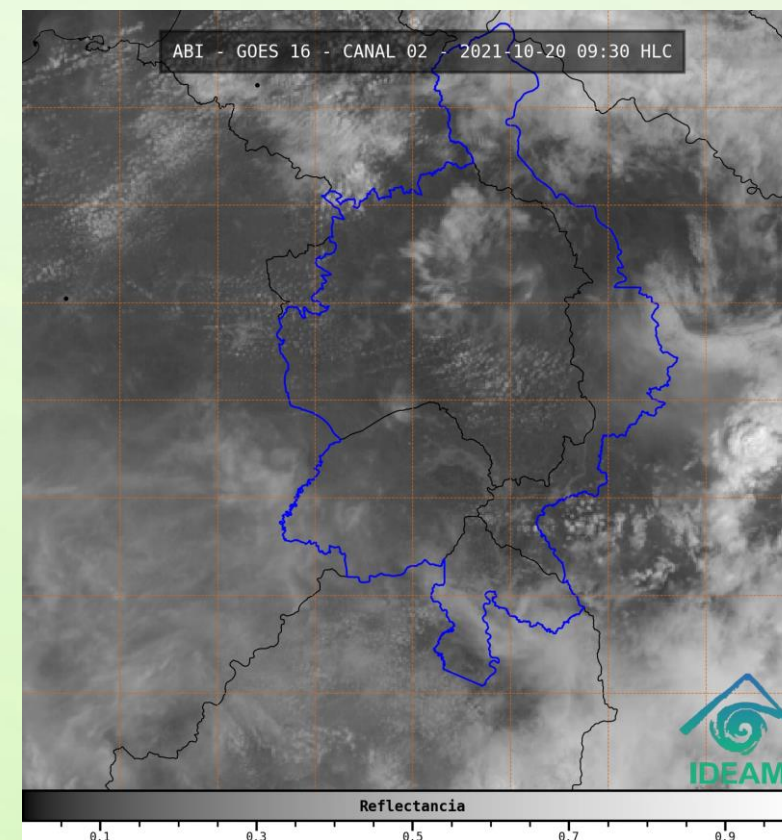
Imagen de satélite VIS 09:30 HLC
Fuente: IDEAM

Recientemente, condición seca, predomina el territorio mojanero.

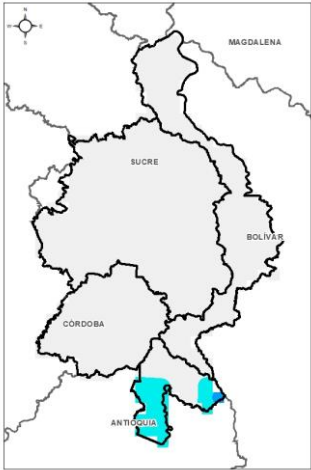
TARDE DEL 20 DE OCTUBRE

Precipitación: En horas de la tarde se prevé condición seca en toda la región, luego, durante la noche y madrugada, se estima incremento de nubosidad, con posibilidad de lluvias principalmente en los municipios de Achí, San Jacinto del Cauca, Majagual, Guaranda, San Benito Abad, San Marcos, Ayapel y Nechí.

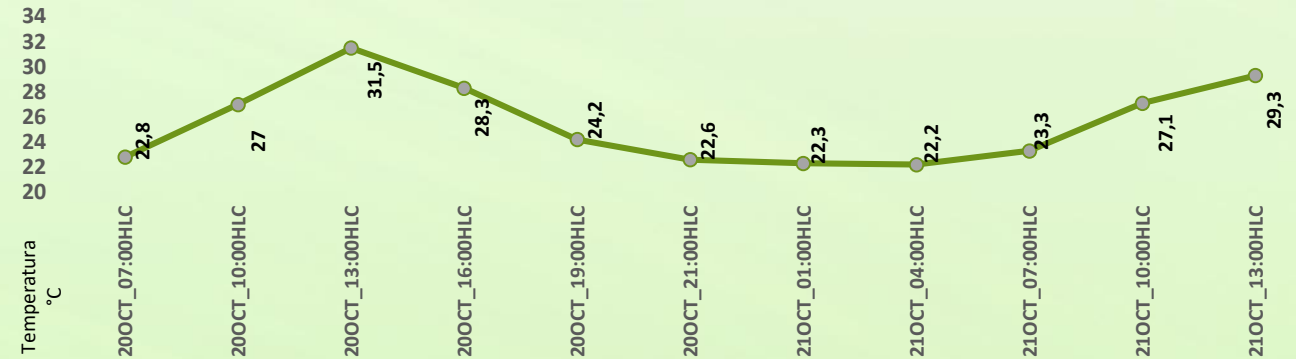
Pronóstico de temperaturas medias para los próximos 02 días

Temperatura: Las temperaturas máximas oscilarán entre los 32°C y 34°C y las mínimas entre los 24°C y 25°C. Las sensaciones térmicas máximas estimadas oscilarán entre los 34°C y 36°C.

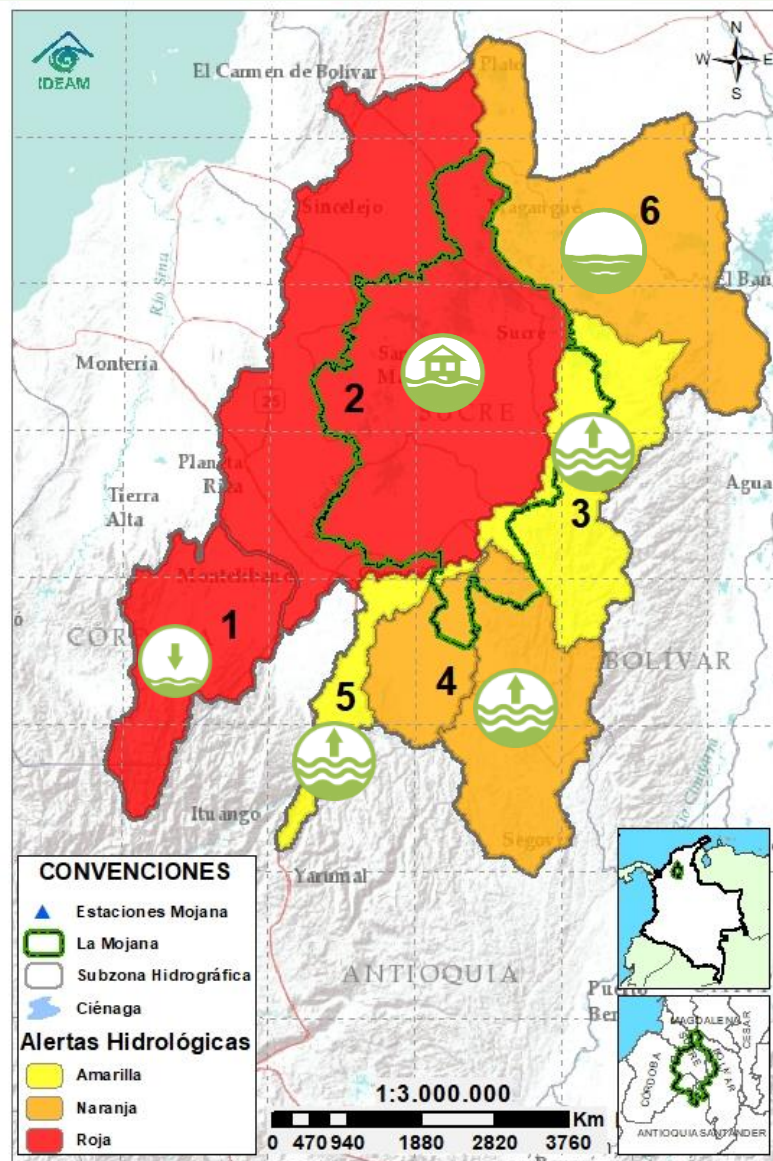
Condiciones hidrológicas antecedentes para el 19/10/2021

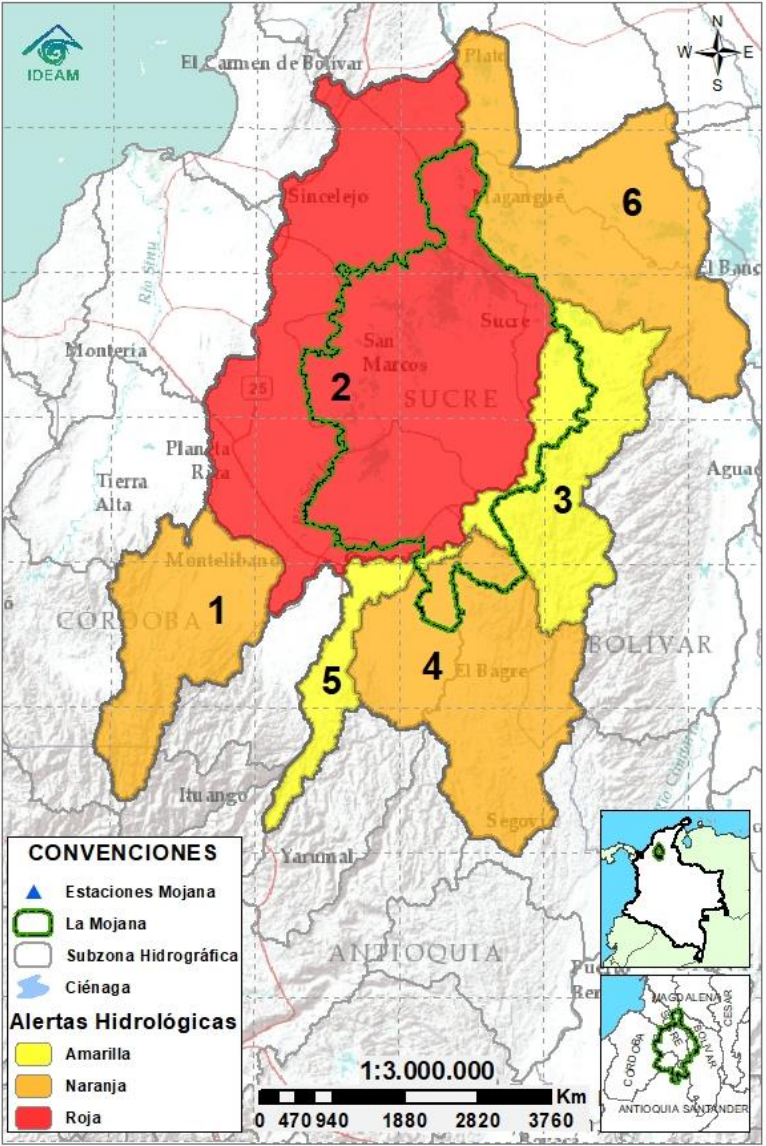
Descripción condiciones hidrológicas: alerta roja en la cuenca baja del río San Jorge, por altos niveles en condición de ascenso en el tramo La Apartada – Ayapel; persistencia de afectaciones por inundación en la zona y altos niveles, en condición estable, en el sistema cenagoso y de caños. En alerta naranja se encuentra el Bajo Nechí y sus aportantes, donde continúan altos niveles en condición de ascenso, comportamiento que se mantendrá a lo largo el día. De manera similar, se mantiene alerta naranja en el Bajo Magdalena, entre los municipios de El Banco y Plato, por altos niveles tanto en el cauce principal como en el Brazo de Loba y el Brazo de Mompós, especial atención en el municipio de El Banco.

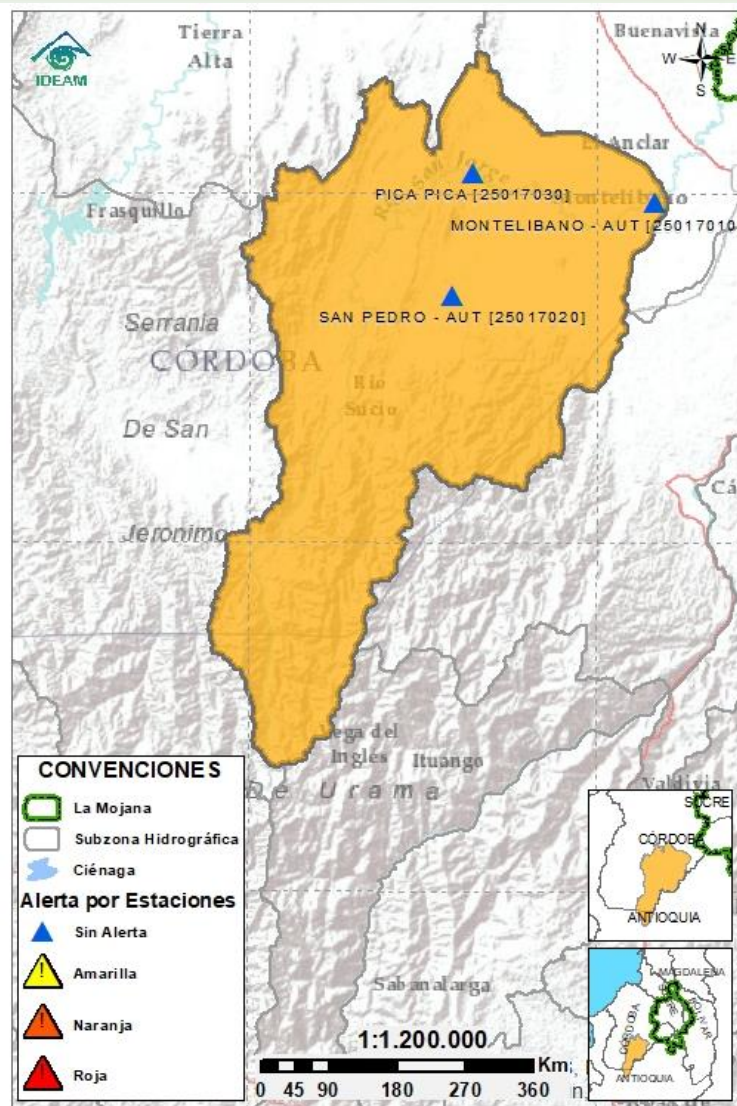
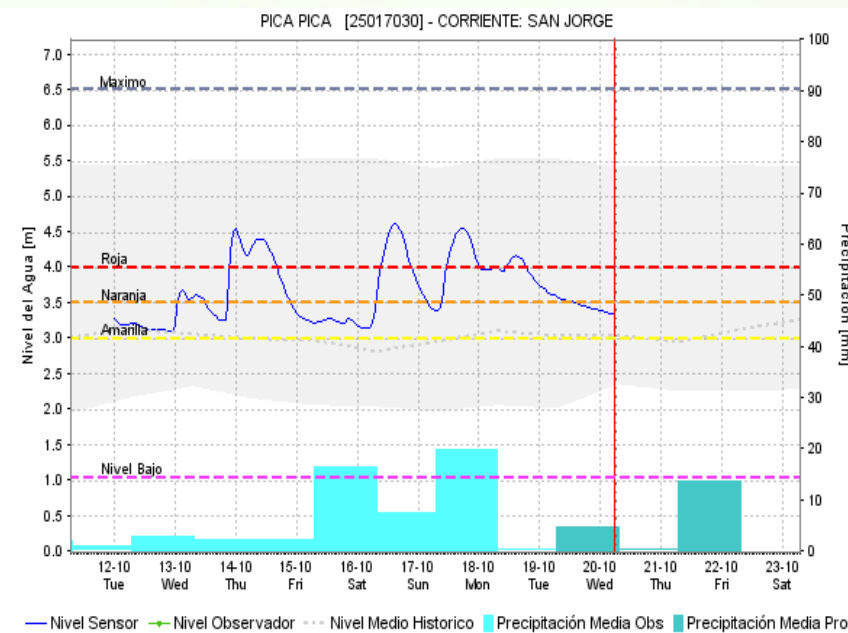
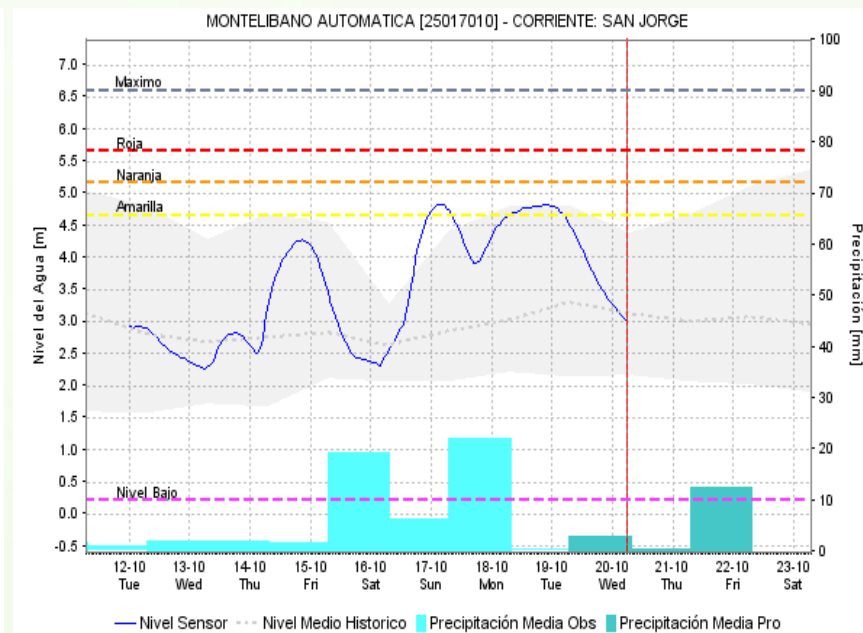
2.2.1 SUBZONA HIDROGRÁFICA DEL RÍO SAN JORGE CUENCA ALTA

Persiste el descenso de niveles en el río San Jorge a la altura del corregimiento de Pica Pica y del casco urbano de Montelibano No se descarta la probabilidad de nuevos incrementos, especialmente en horas de la noche y madrugada.

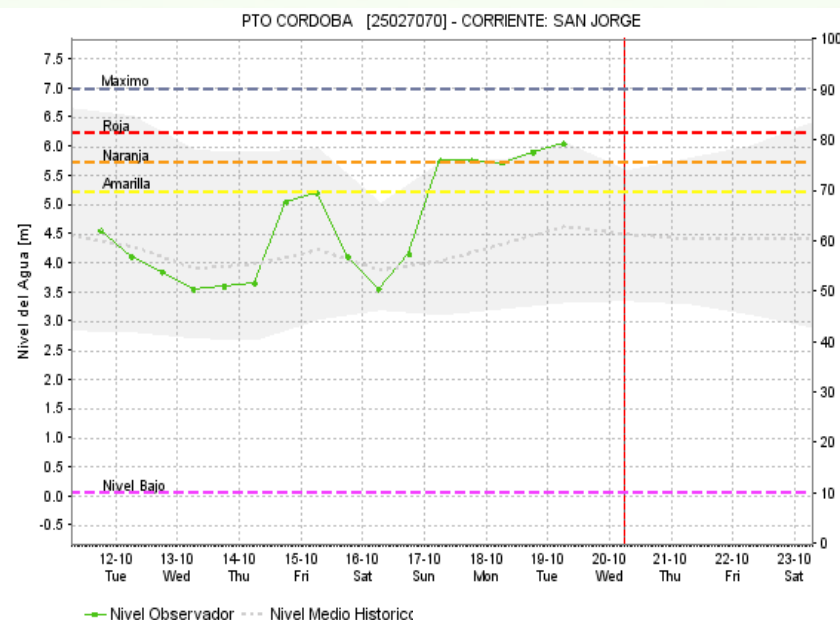
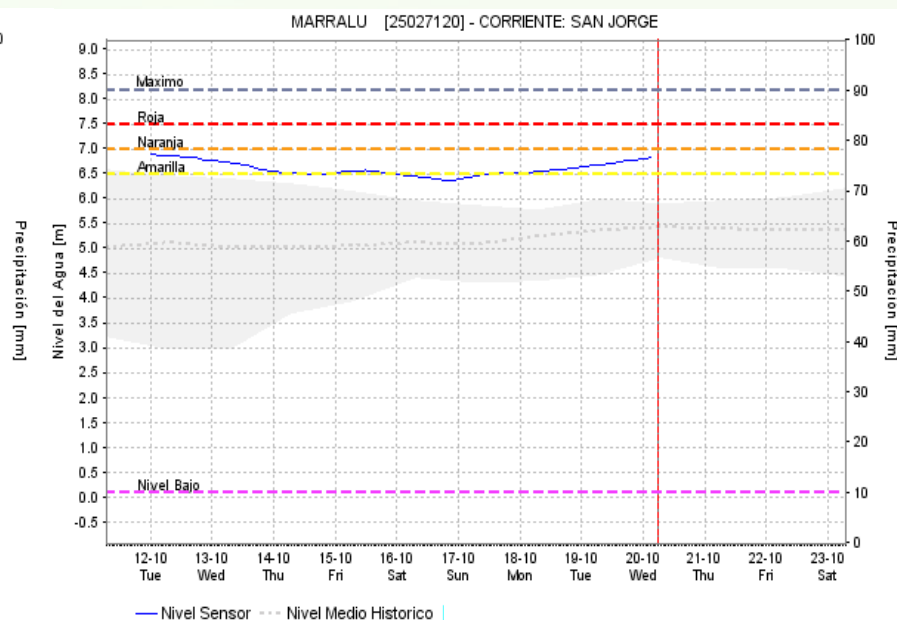
2.2.2 SUBZONA HIDROGRÁFICA DEL RÍO SAN JORGE CUENCA BAJA

Continúa el ascenso de niveles en el río San Jorge en el tramo La Apartada-Ayapel, por otra parte se mantienen altos niveles, en condición estable, en el tramo San Marcos-Magangué así como en el sistema de ciénagas y caños de la cuenca baja. Se destaca la persistencia de las inundaciones en la zona, así como la continuidad en la ejecución de obras de contención del ingreso de aguas del río Cauca hacia el Bajo San Jorge, a través del sector Cara de Gato.

- 27 de agosto al 20 de octubre: transvase de caudal del río Cauca hacia el Bajo San Jorge, tras el rompimiento del río Cauca en el sector de Cara de Gato (27/08/2021), generando afectaciones por inundación en los municipios de Guaranda, Ayapel, Majagual y San Benito Abad.

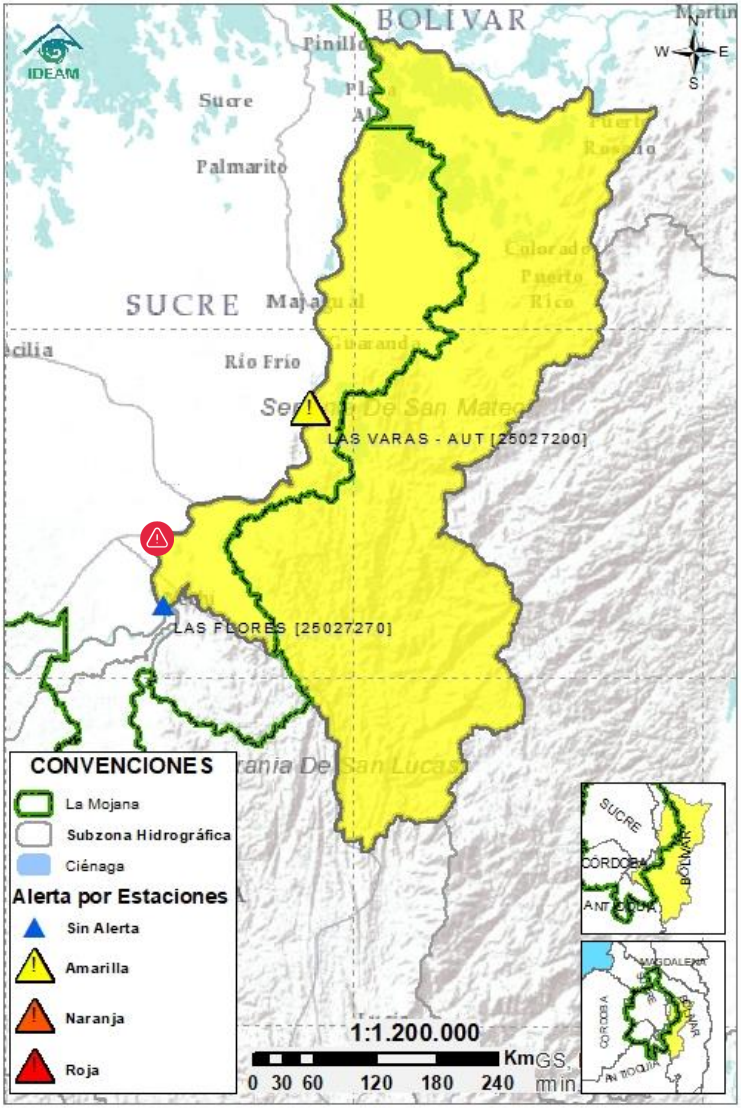
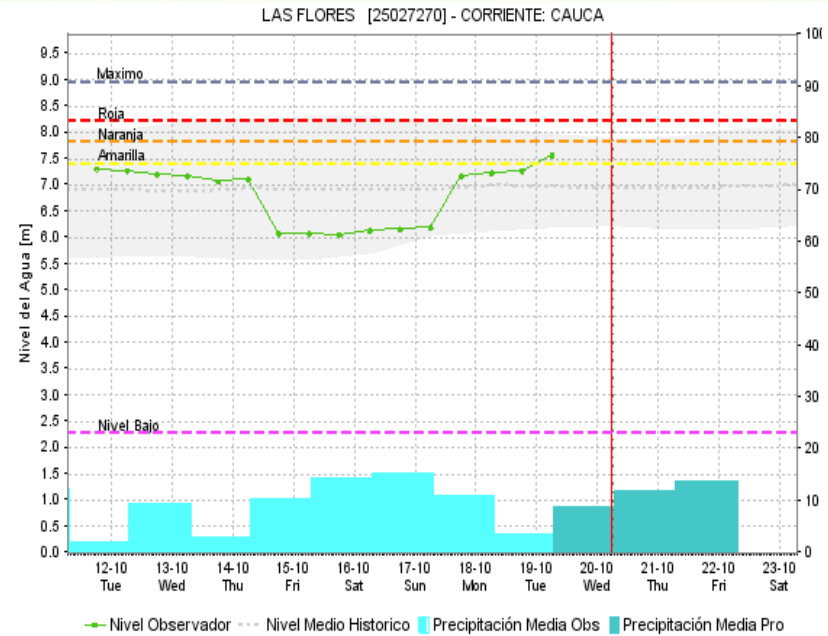
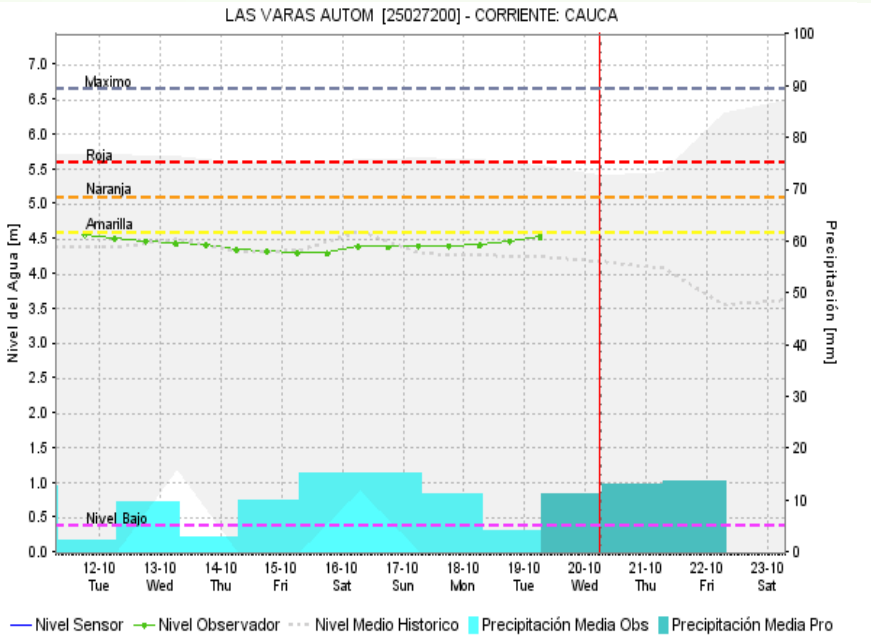
2.2.3 DIRECTOS AL BAJO CAUCA - CIÉNAGA LA RAYA ENTRE EL RÍO NECHÍ Y EL BRAZO DE LOBA

Subzona hidrográfica	Alerta	Descripción
Directos al bajo Cauca- Ciénaga La Raya entre el río Nechí y Brazo de Loba		<p>Se mantiene el incremento de niveles del río Cauca en el tramo Nechí-Pinillos; comportamiento predominante para el día de hoy. Se mantiene la alerta roja puntual en el sector de Cara de Gato (San Jacinto del Cauca), donde se presenta trasvase de caudal del río Cauca hacia el Bajo San Jorge.</p> <p>Nota:</p> <ul style="list-style-type: none">27 de agosto: rompimiento del dique por el río Cauca en el sector Cara de Gato (San Jacinto del Cauca), generando el ingreso de agua del río Cauca al Bajo San Jorge.

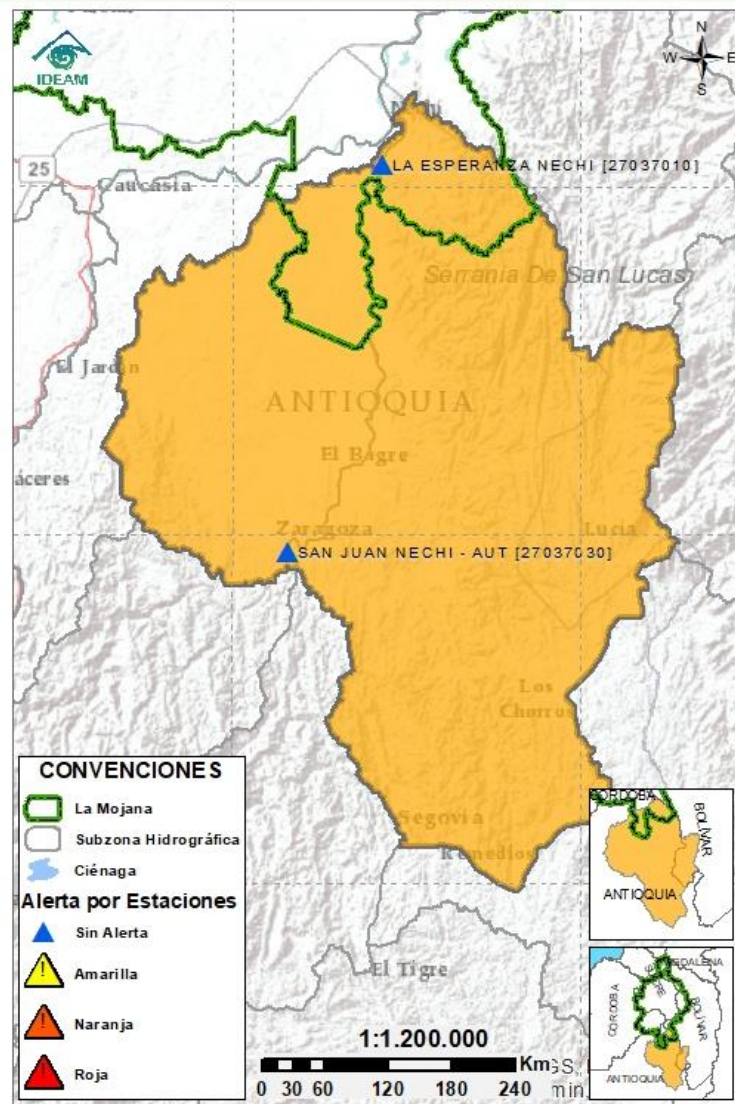
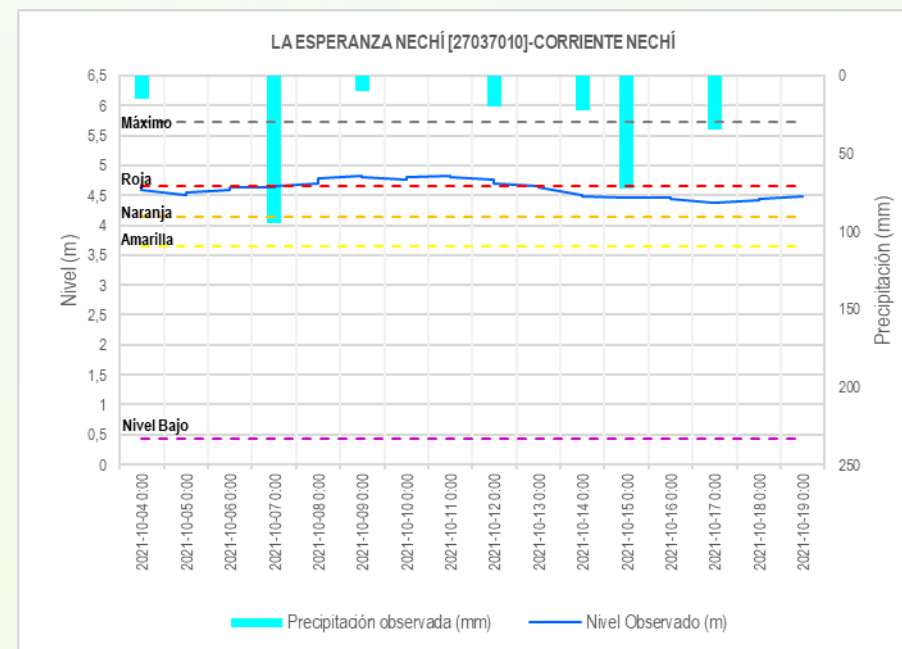
2.2.4 SUBZONA HIDROGRÁFICA DEL RÍO NECHÍ CUENCA BAJA

Niveles en ascenso en el río Nechí, en el tramo que comprende los municipios de Zaragoza, Caucasia, El Bagre y Nechí. Especial atención en horas de la noche y madrugada, por probabilidad de incrementos en los aportantes.

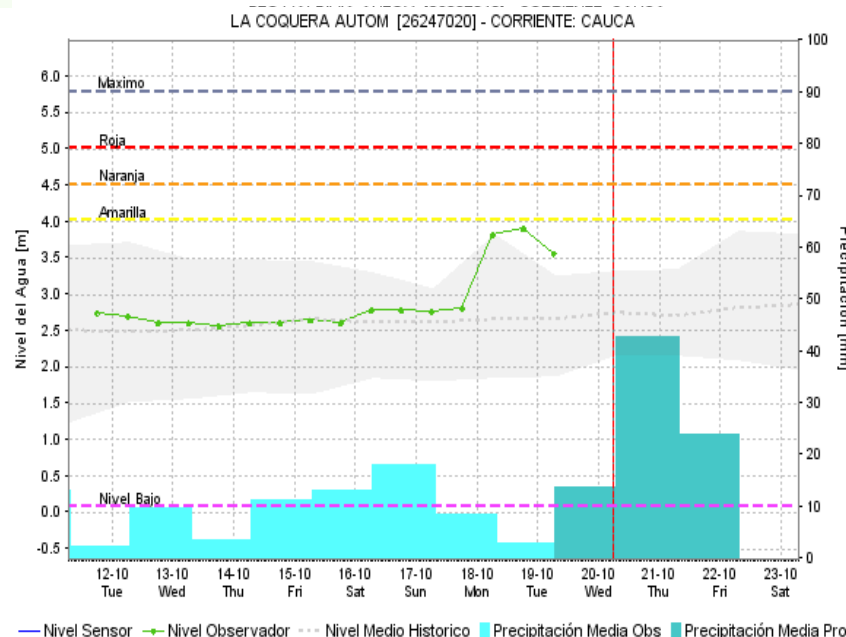
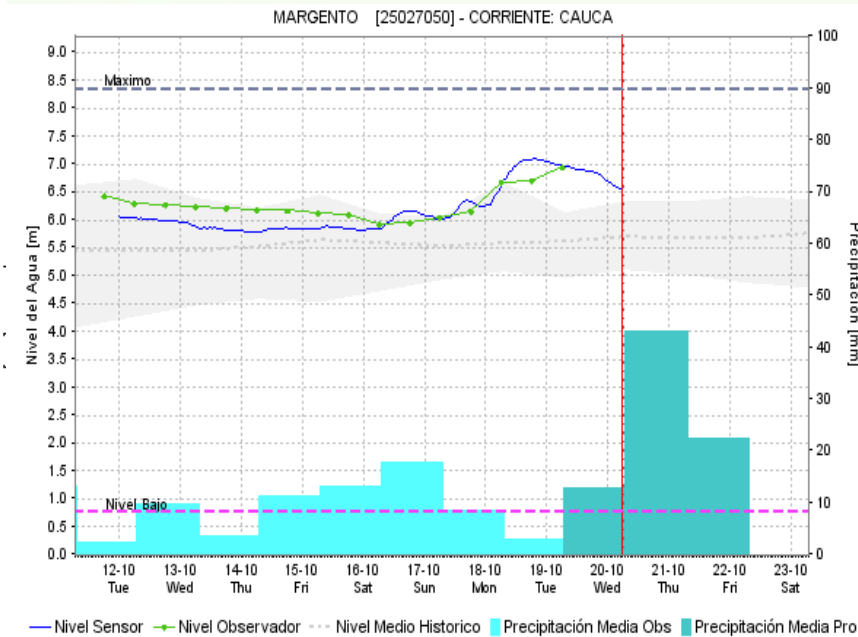
2.2.5 DIRECTOS AL CAUCA ENTRE PTO. VALDIVIA Y RÍO NECHÍ

Descenso de niveles en el río Cauca desde Valdivia hasta Nechí, condición que se espera persista a lo largo del día. Se esperan nuevos incrementos en horas de la tarde y noche de hoy y madrugada de mañana.

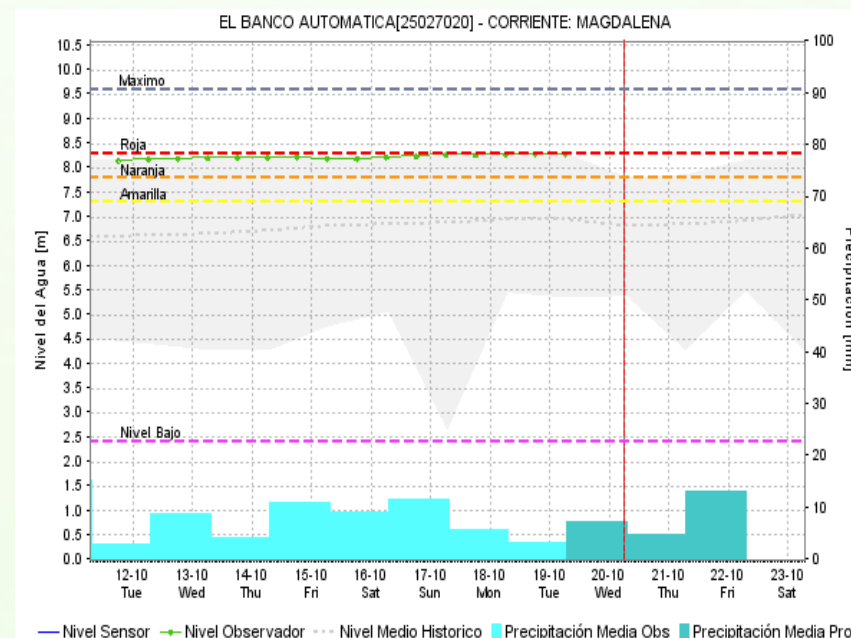
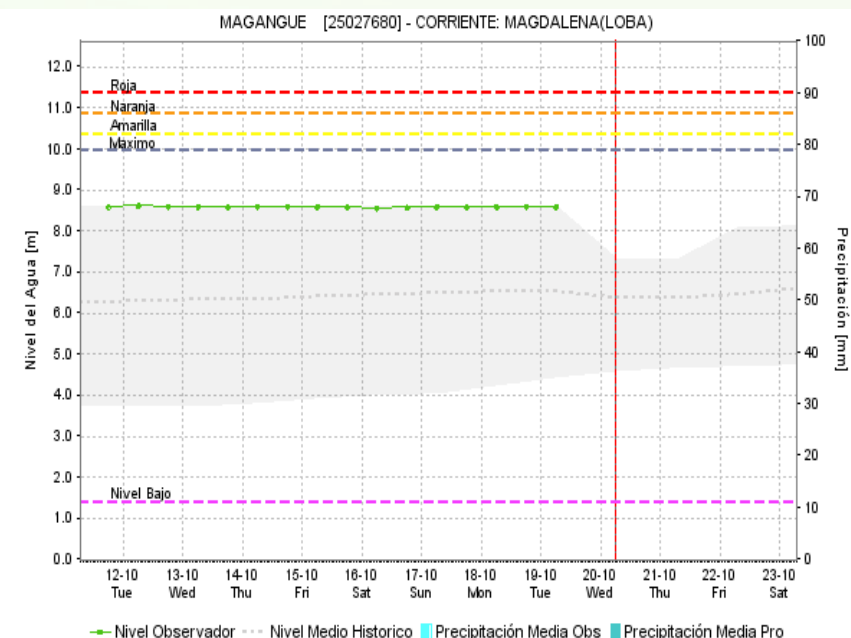
2.2.6 DIRECTOS AL BAJO MAGDALENA ENTRE EL BANCO Y EL PLATO

Persisten niveles altos, en condición estable, en el río Magdalena entre El Banco y Plato, así como en el Brazo de Loba (El Banco San Martín de Loba, Hatillo de Loba, Barranco de Loba y Pinillos) y el Brazo de Mompós (municipios de Guamal, San Sebastián de Buenavista, Mompós, San Zenón, Talaigua Nuevo, Santa Ana y Santa Bárbara de Pinto). Especial atención en el casco urbano de El Banco, por altos niveles.
