BOLETÍN HIDROMETEOROLÓGICO DE LA MOJANA

San Marcos, Sucre 25 de octubre de 2021

BOLETÍN No: 445

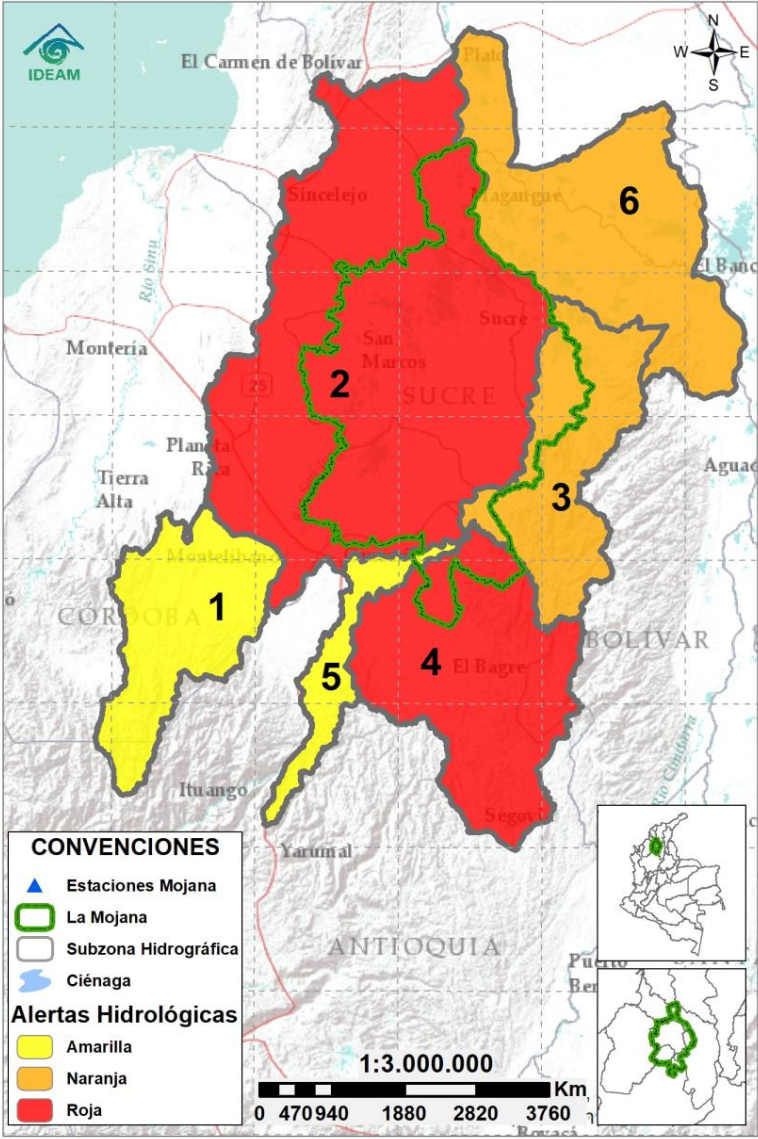
Descripción condiciones hidrológicas: se mantienen las alertas rojas el Bajo San Jorge y el Bajo Nechí. En la cuenca baja del río San Jorge se mantienen los niveles altos, en condición de descenso en el tramo La Apartada-Ayapel y niveles estables en el tramo San Marcos-Magangué así como en el sistema de ciénagas y caños asociado. Se destaca la persistencia de afectaciones por inundación en amplias zonas de La Mojana. Así mismo, en el Bajo Nechí se observa descenso ligero de niveles, pero con valores altos, no se descartan nuevos ascensos en las jornadas de noche y madrugada.

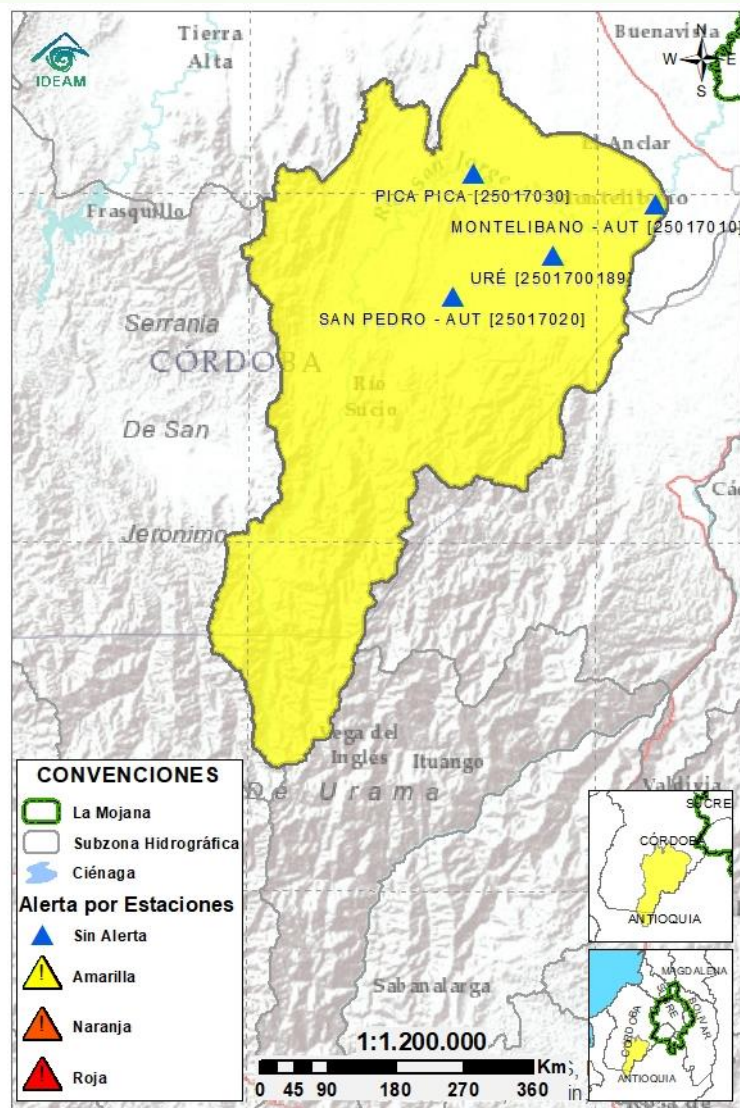
2.2.1 SUBZONA HIDROGRÁFICA DEL RÍO SAN JORGE CUENCA ALTA

Se mantiene el descenso de niveles en el río San Jorge a la altura del corregimiento de Pica Pica y del casco urbano de Montelíbano. No se descarta la probabilidad de ligeros incrementos en jornadas de la noche y madrugada.

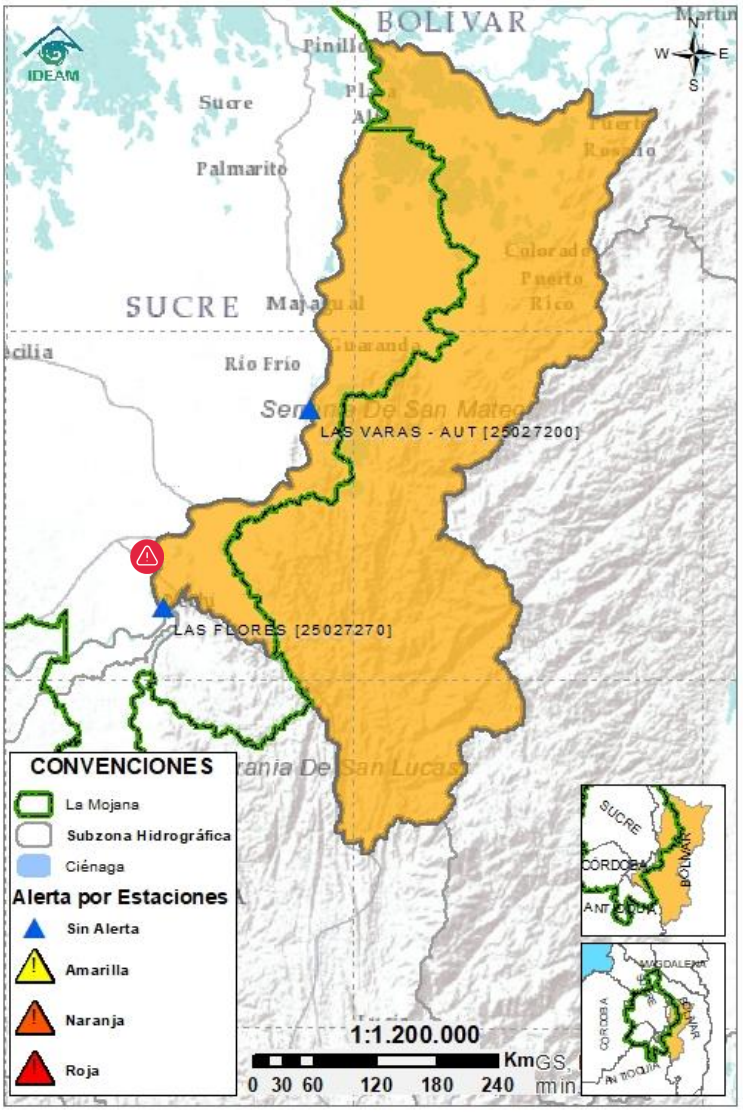
2.2.3 DIRECTOS AL BAJO CAUCA - CIÉNAGA LA RAYA ENTRE EL RÍO NECHÍ Y EL BRAZO DE LOBA

Subzona hidrográfica	Alerta	Descripción
Directos al bajo Cauca- Ciénaga La Raya entre el río Nechí y Brazo de Loba		<p>Ascenso de niveles del río Cauca a la altura del municipio de Nechí y niveles estables en el tramo San Jacinto del Cauca-Pinillos. No se descartan nuevos incrementos en horas de la noche y madrugada. Se mantiene la alerta roja puntual en el sector de Cara de Gato (San Jacinto del Cauca), donde se presenta trasvase de caudal del río Cauca hacia el Bajo San Jorge.</p> <p>Nota:</p> <ul style="list-style-type: none">27 de agosto: rompimiento del dique por el río Cauca en el sector Cara de Gato (San Jacinto del Cauca), generando el ingreso de agua del río Cauca al Bajo San Jorge.

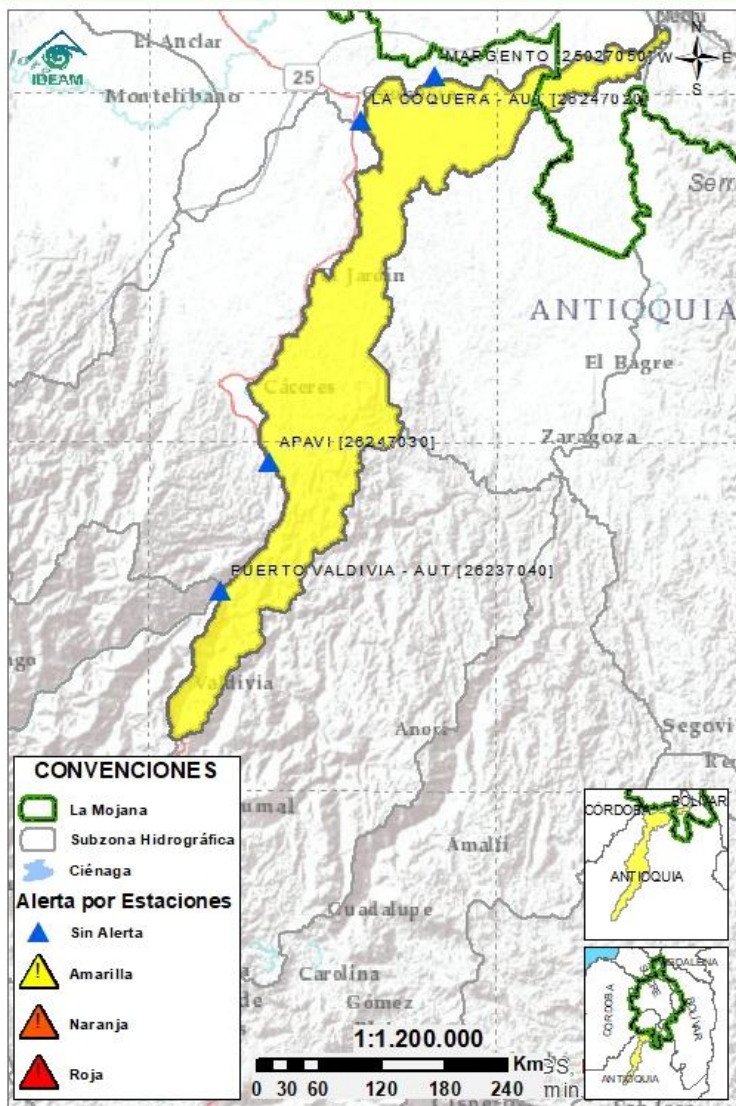
2.2.5 DIRECTOS AL CAUCA ENTRE PTO. VALDIVIA Y RÍO NECHÍ

Niveles en condición predominante de descenso en el río Cauca en su recorrido por los municipios de Valdivia, Cáceres, Caucasia y Nechí. No se descartan nuevos incrementos en horas de la tarde y noche de hoy y madrugada de mañana.

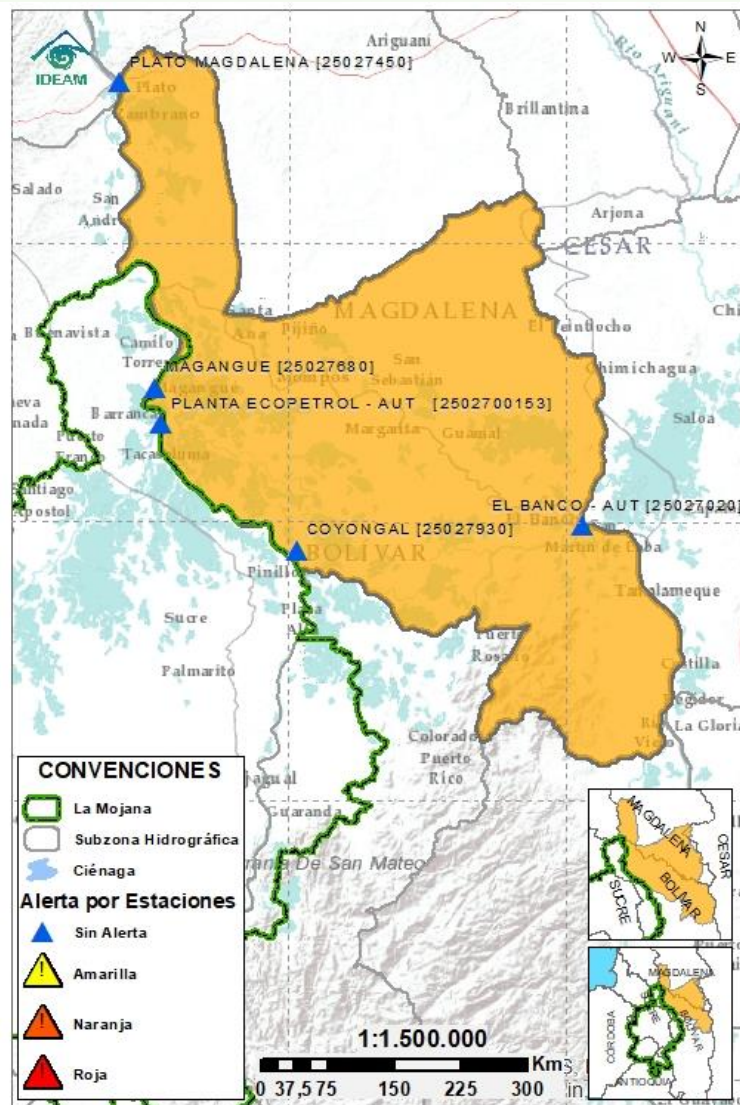
2.2.6 DIRECTOS AL BAJO MAGDALENA ENTRE EL BANCO Y EL PLATO

Se mantienen niveles estable, pero con valores altos, en el río Magdalena entre El Banco y Plato, así como en el Brazo de Loba (El Banco San Martín de Loba, Hatillo de Loba, Barranco de Loba y Pinillos) y en el Brazo de Mompós (municipios de Guamal, San Sebastián de Buenavista, Mompós, San Zenón, Talaigua Nuevo, Santa Ana y Santa Bárbara de Pinto). Especial atención en el casco urbano de El Banco, por altos niveles.
