# BOLETÍN HIDROMETEOROLÓGICO DE LA MOJANA

San Marcos, Sucre 27 de octubre de 2021

BOLETÍN No: 447

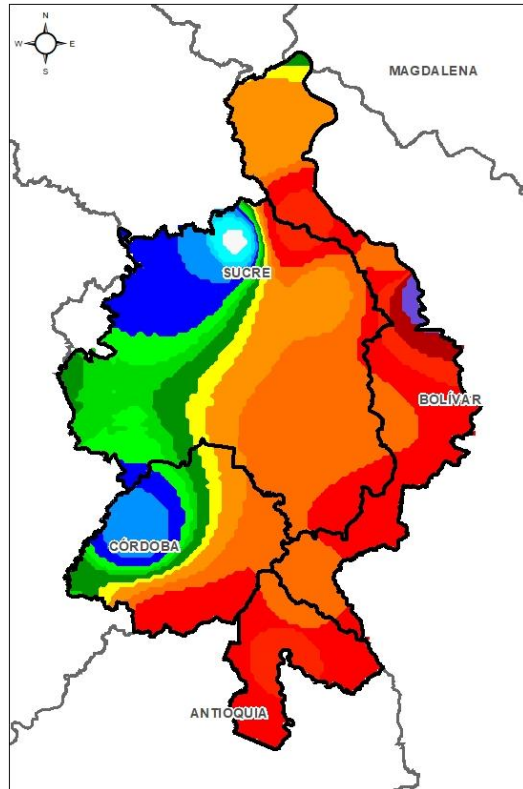
Precipitación acumulada  
26/10/2021 (07:00) – 27/10/2021 (07:00).  
Fuente: IDEAM

**Precipitación:** En la tarde de ayer tuvimos lluvias en la región hacia el oriente que luego durante la noche y madrugada se extendieron a todo el territorio.

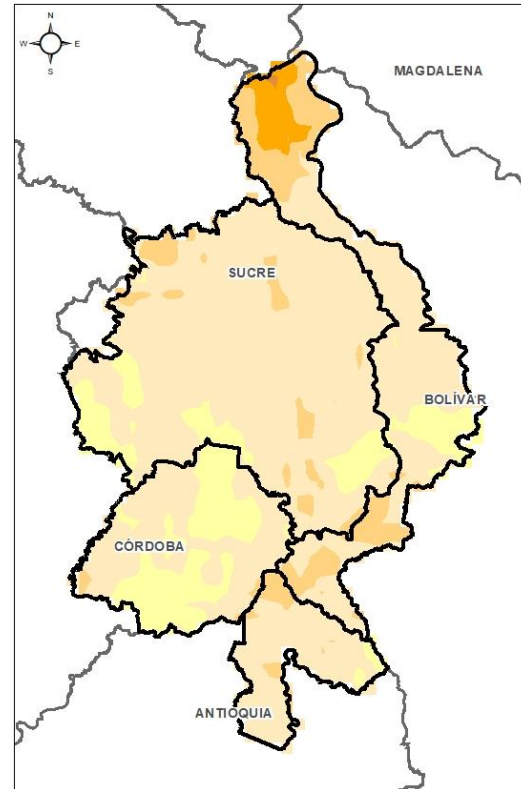
Temperatura superficial máxima por  
estimación Satelital 26/10/2021  
Fuente: IDEAM

**Temperatura:** Se registró una temperatura máxima de 34,1°C el día 26 de octubre a las 15:00 horas en el municipio de San Benito Abad, y una mínima de 23,7°C en la madrugada del 26 de octubre en el municipio de Ayapel.

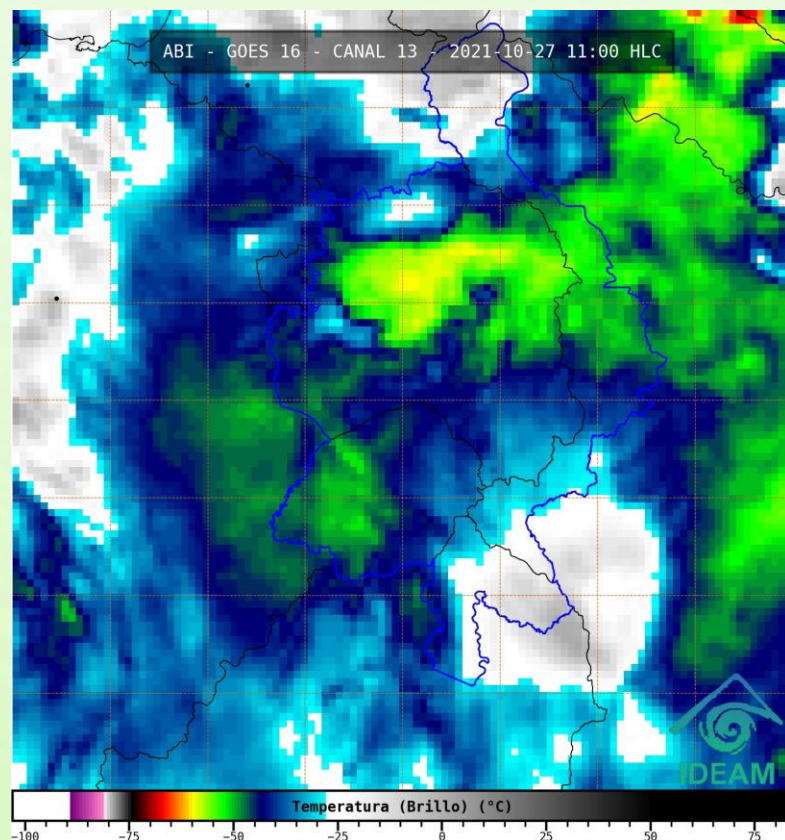
Imagen de satélite IR 11:00 HLC  
Fuente: IDEAM

Recientemente, cielo mayormente cubierto con lloviznas dispersas

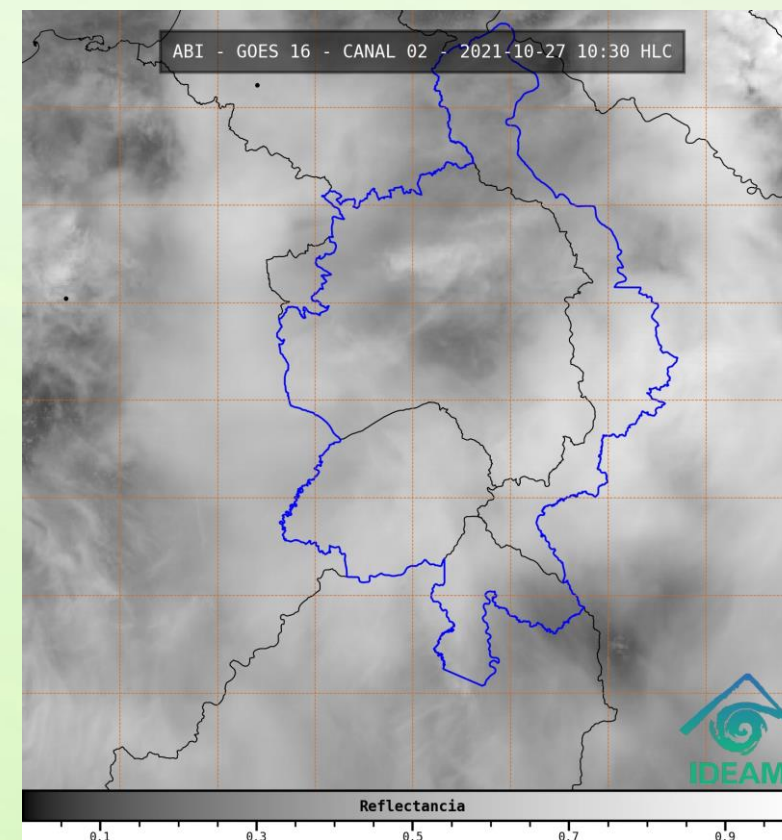
Imagen de satélite VIS 11:00 HLC  
Fuente: IDEAM

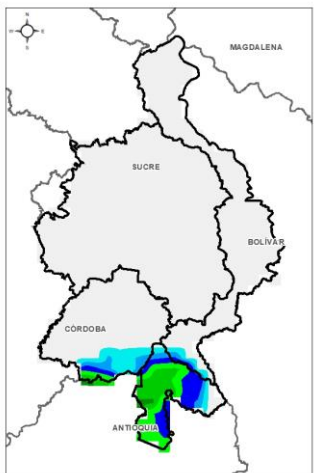
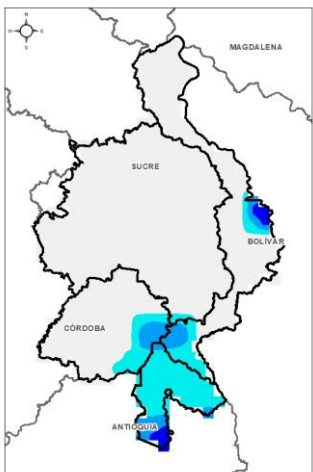
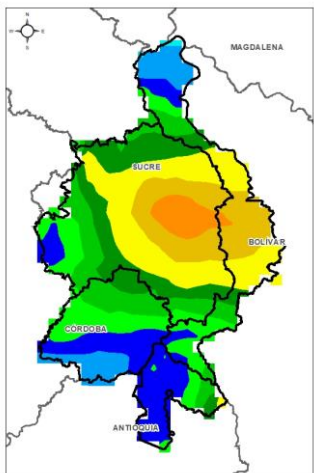
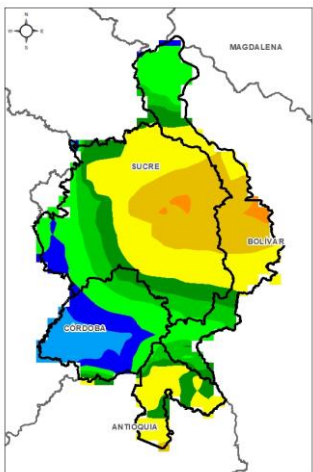
TARDE DEL 27 DE OCTUBRE

NOCHE DEL 27 DE OCTUBRE

MADRUGADA DEL 28 DE OCTUBRE

ACUMULADO DEL 27 AL 28 DE OCTUBRE

**Precipitación:** a finales de la tarde se podrían presentar lluvias al sur de la región sobre el municipio de Nechí, durante la noche y especialmente en la madrugada se darán lluvias sobre La Mojana siendo las más fuertes en los municipios de Ayapel, Majagual, Guaranda, Achí y San Jacinto del Cauca.

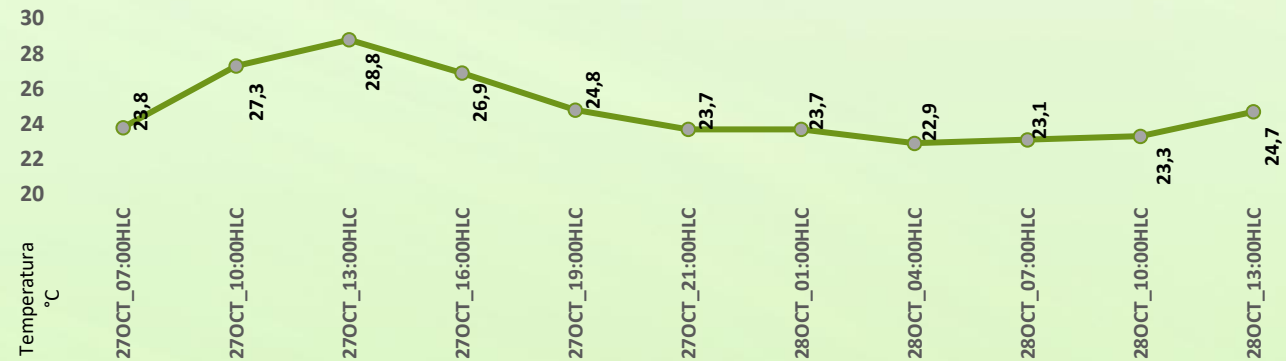
Pronóstico de temperaturas medias para los próximos 02 días

**Temperatura:** Las temperaturas máximas oscilarán entre los 31°C y 32°C y las mínimas entre los 22°C y 23°C. Las sensaciones térmicas máximas estimadas oscilarán entre los 34°C y 35°C.

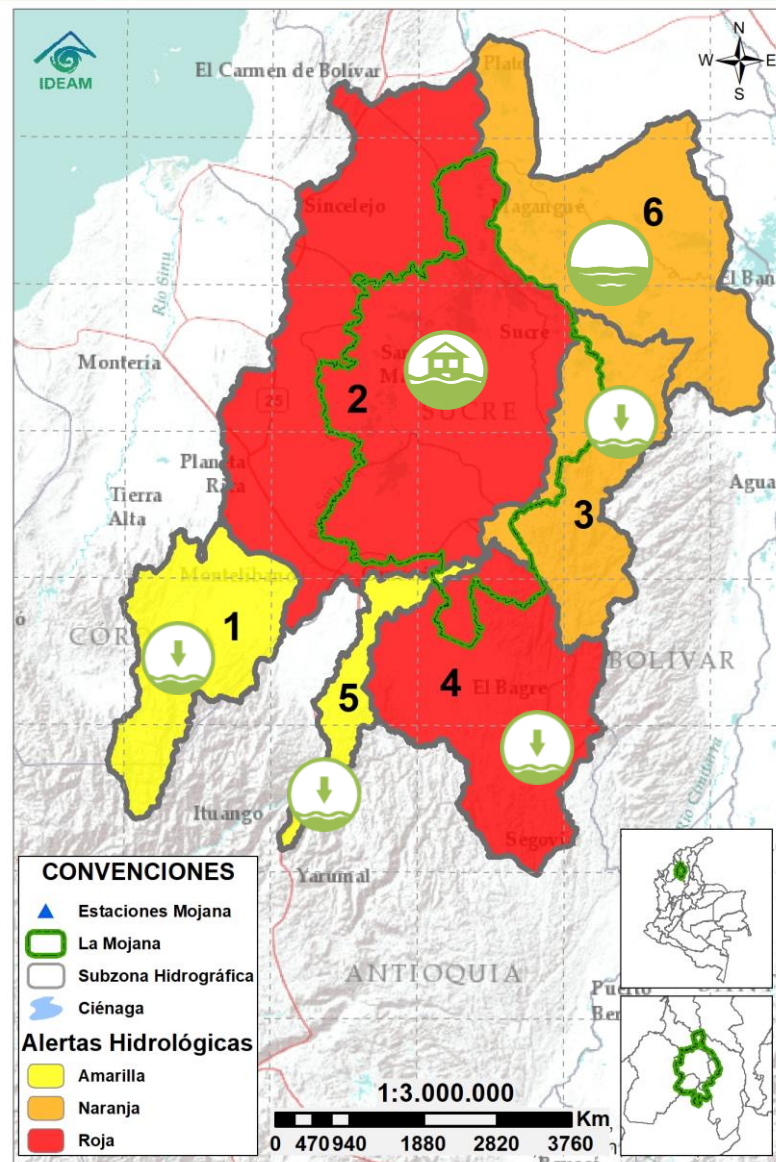
Condiciones hidrológicas antecedentes para el 26/10/2021

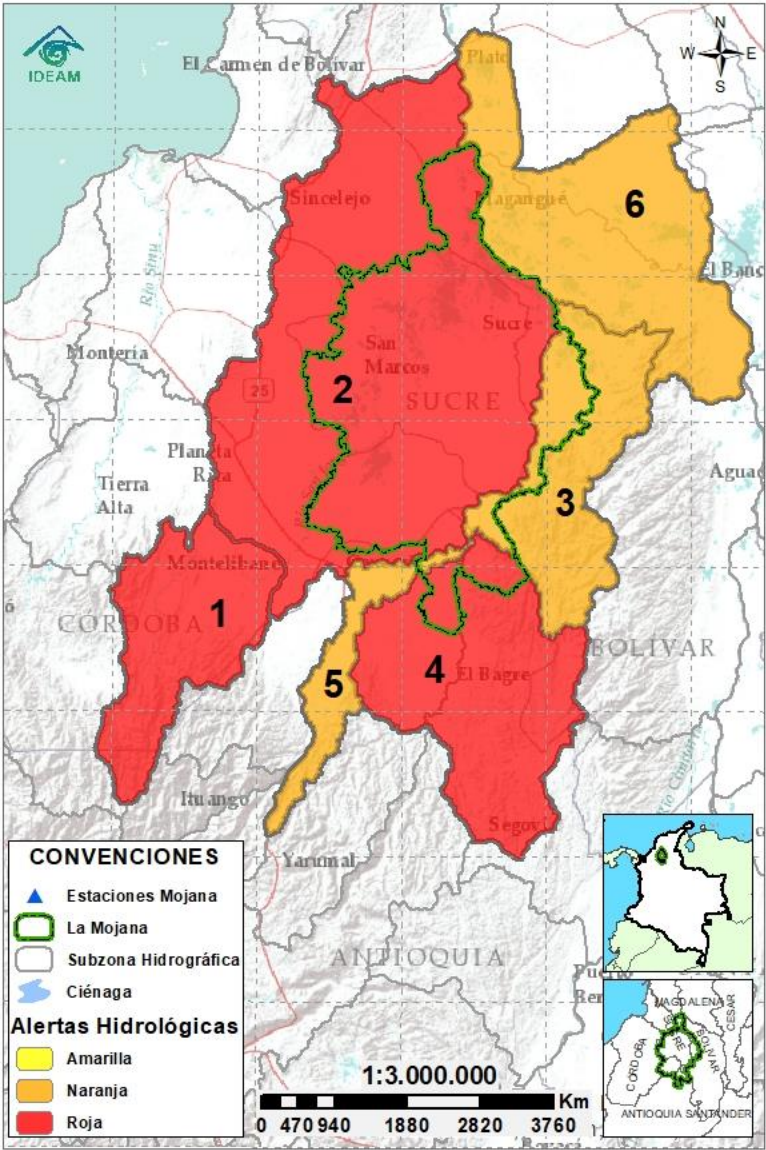
**Descripción condiciones hidrológicas:** se mantienen las alertas rojas el Bajo San Jorge y el Bajo Nechí. En la cuenca baja del río San Jorge se mantienen los niveles altos, en condición de descenso en el tramo La Apartada-Ayapel, sin embargo se esperan incrementos a partir de la noche de hoy, debido a los aportes de la cuenca alta; así mismo, se observan niveles estables en el tramo San Marcos-Magangué y en el sistema de ciénagas y caños asociado. Se destaca la persistencia de afectaciones por inundación en amplias zonas de La Mojana. De igual forma, en el Bajo Nechí se observan niveles en ascenso y se prevén nuevos ascensos en las jornadas de noche y madrugada.

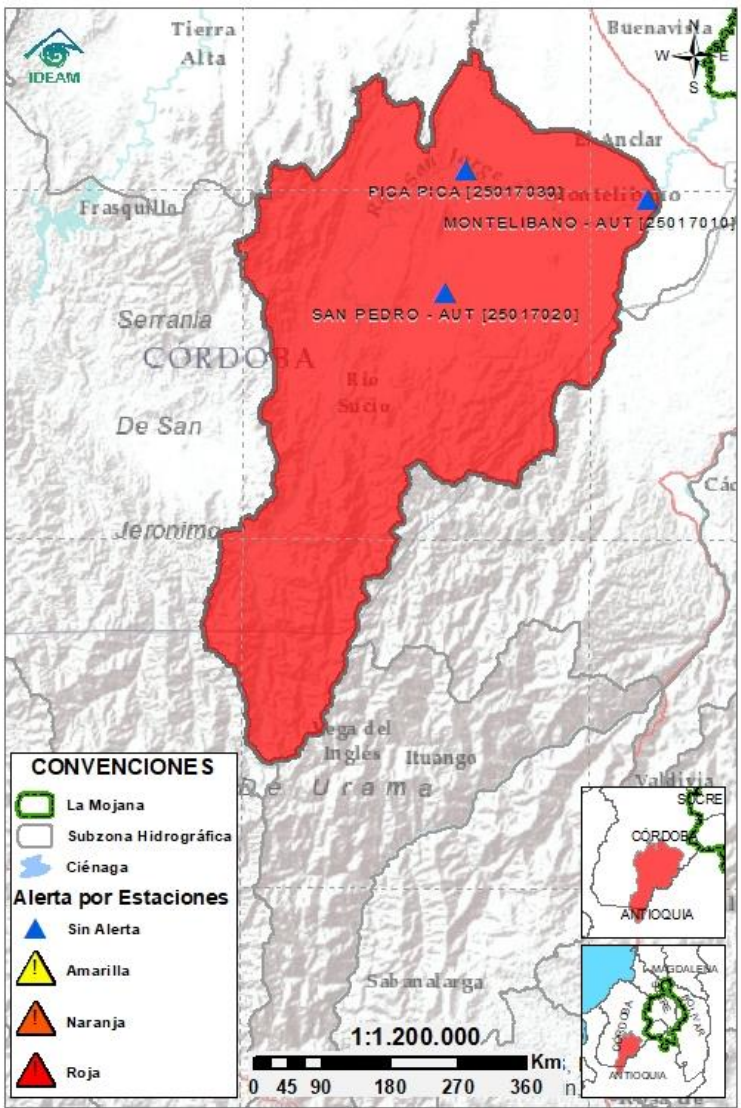
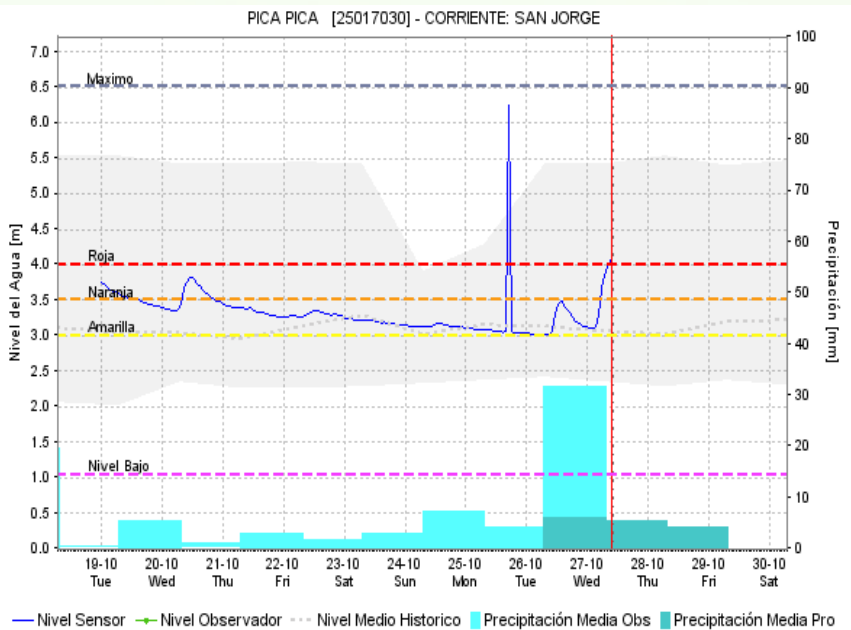
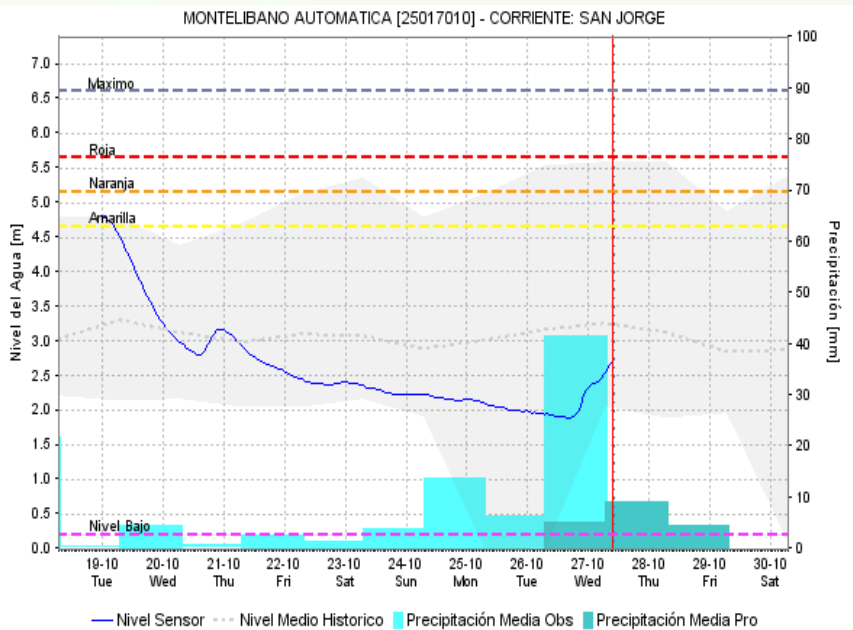
## 2.2.1 SUBZONA HIDROGRÁFICA DEL RÍO SAN JORGE CUENCA ALTA

Ascenso de niveles, debido a las lluvias ocurridas durante la noche de ayer, en el río San Jorge a la altura del corregimiento de Pica Pica y del casco urbano de Montelíbano. Se advierte sobre la probabilidad de nuevos incrementos en horas de la tarde y noche de hoy y madrugada de mañana

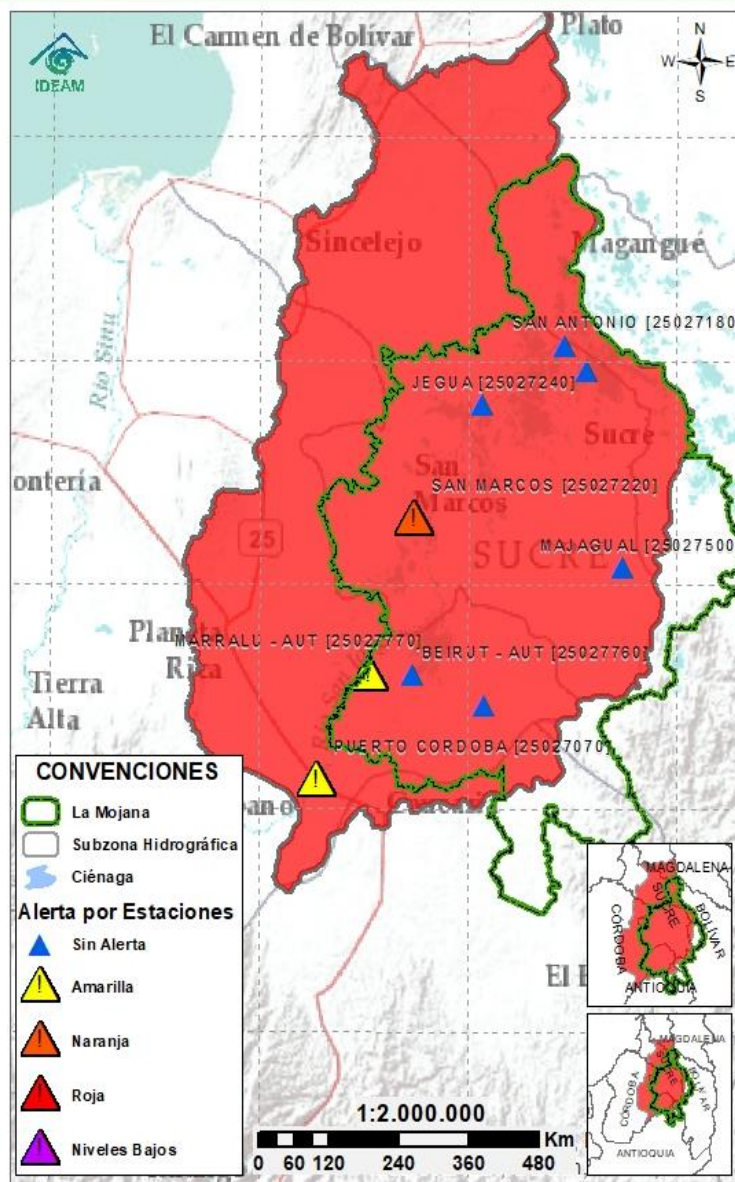
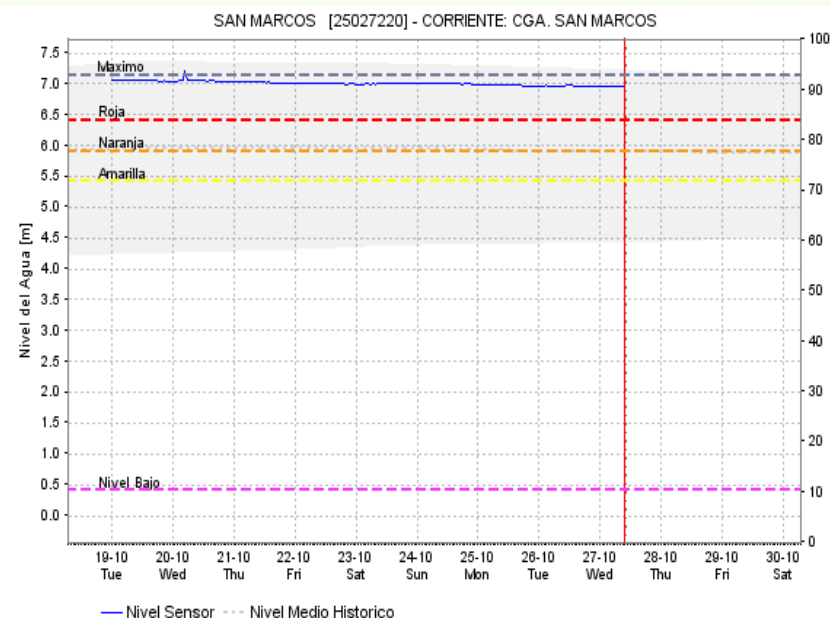
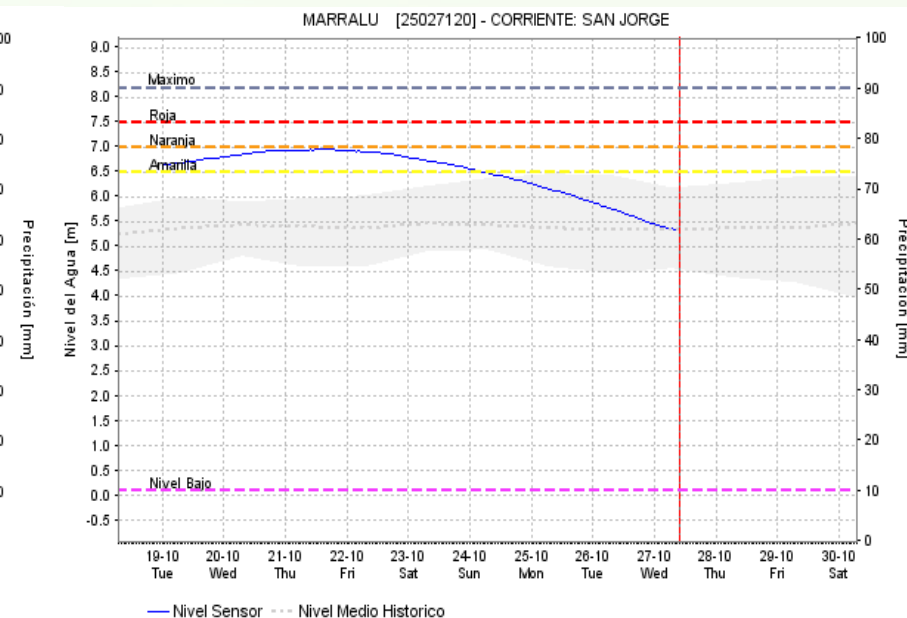
## 2.2.2 SUBZONA HIDROGRÁFICA DEL RÍO SAN JORGE CUENCA BAJA

Persiste el descenso de niveles en el río San Jorge en el tramo La Apartada-Ayapel, sin embargo se esperan ascensos a partir de la noche de hoy debido a aportes de la cuenca alta. Así mismo se presentan niveles estables en el tramo San Marcos-Magangué así como en el sistema de ciénagas y caños de la cuenca baja. Se destaca la persistencia de las inundaciones en la zona, así como la continuidad en la ejecución de obras de contención del ingreso de aguas del río Cauca hacia el Bajo San Jorge, a través del sector Cara de Gato.

- 27 de agosto al 27 de octubre: transvase de caudal del río Cauca hacia el Bajo San Jorge, tras el rompimiento del río Cauca en el sector de Cara de Gato (27/08/2021), generando afectaciones por inundación en los municipios de Guaranda, Ayapel, Majagual y San Benito Abad.

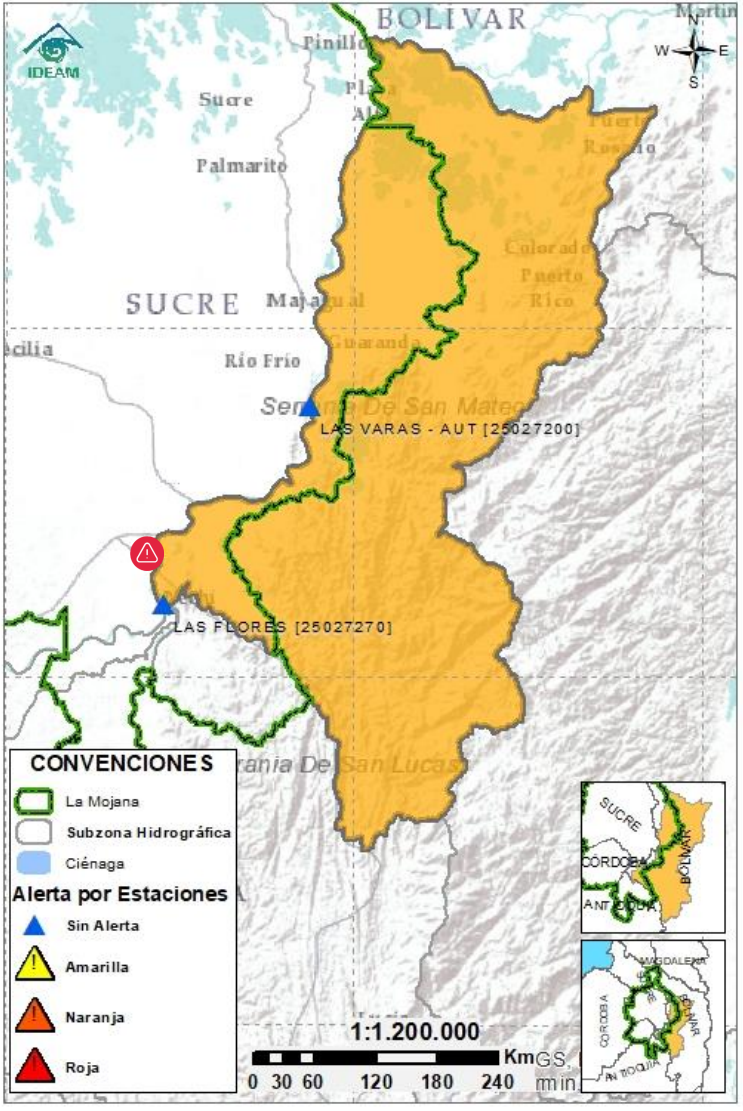
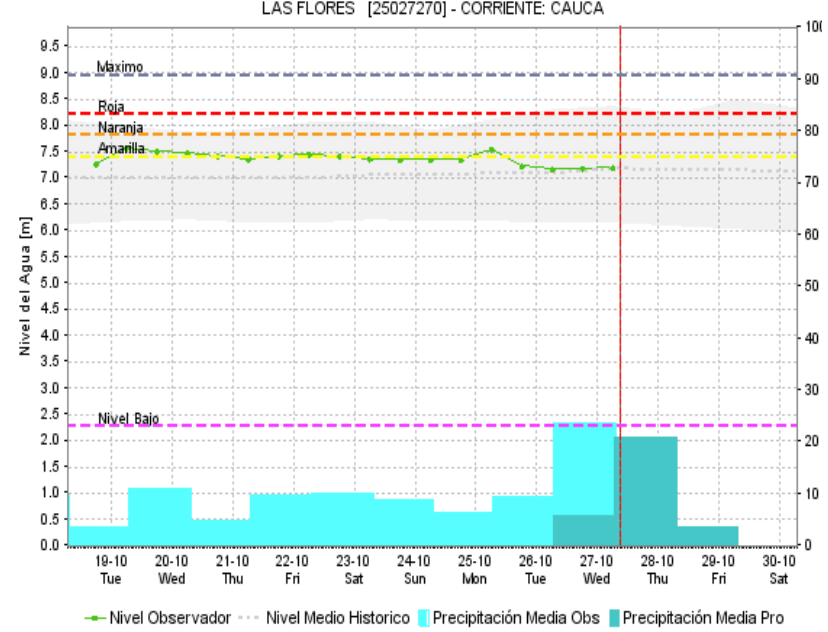
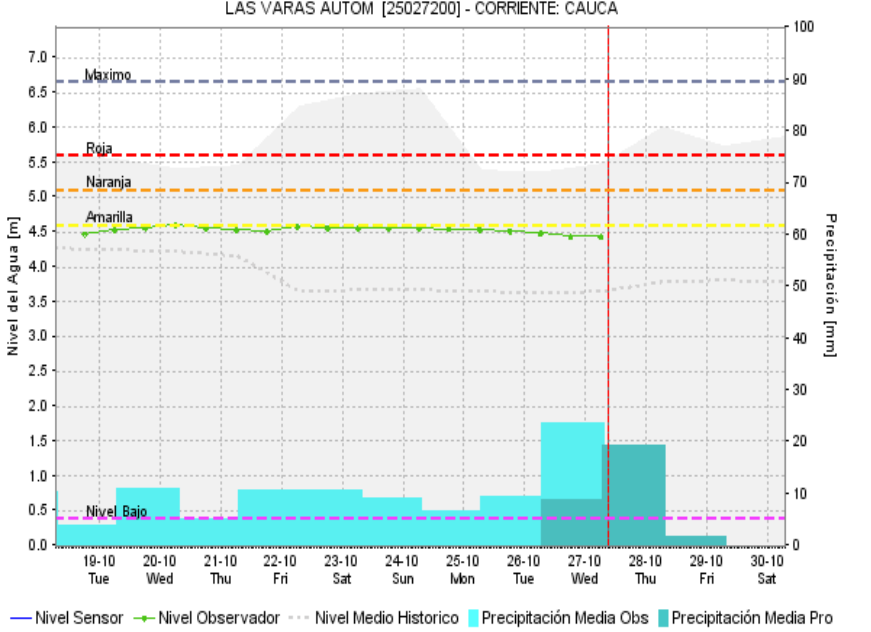
### 2.2.3 DIRECTOS AL BAJO CAUCA - CIÉNAGA LA RAYA ENTRE EL RÍO NECHÍ Y EL BRAZO DE LOBA

Subzona hidrográfica	Alerta	Descripción
Directos al bajo Cauca- Ciénaga La Raya entre el río Nechí y Brazo de Loba		<p>Ascenso de niveles en el río Cauca en el tramo Nechí-Pinillos. Se advierte sobre la probabilidad de nuevos incrementos en horas de la noche y madrugada. Se mantiene la alerta roja puntual en el sector de Cara de Gato (San Jacinto del Cauca), donde se presenta trasvase de caudal del río Cauca hacia el Bajo San Jorge.</p> <p><b>Nota:</b></p> <ul style="list-style-type: none"><li>27 de agosto: rompimiento del dique por el río Cauca en el sector Cara de Gato (San Jacinto del Cauca), generando el ingreso de agua del río Cauca al Bajo San Jorge.</li></ul>

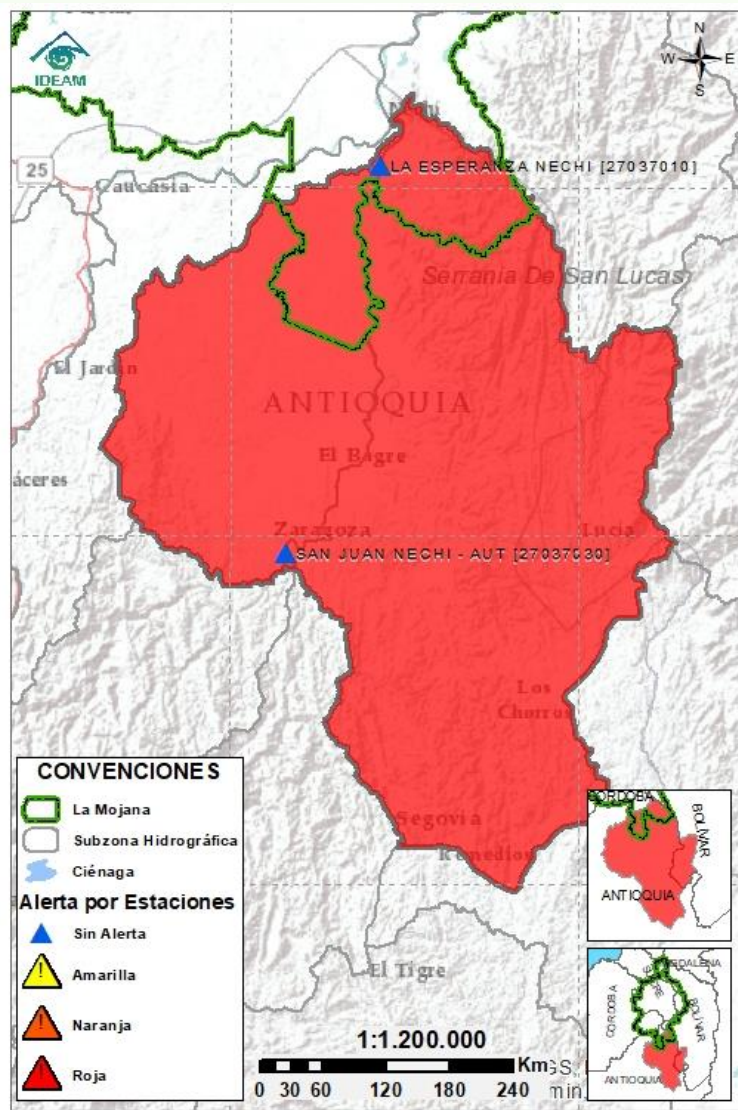
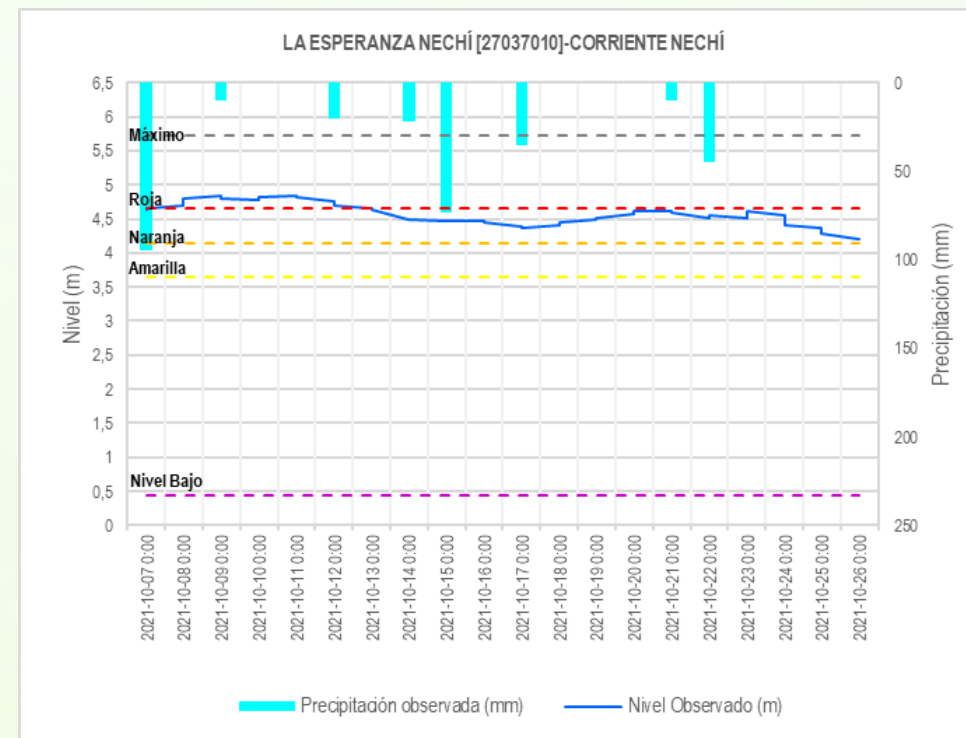
## 2.2.4 SUBZONA HIDROGRÁFICA DEL RÍO NECHÍ CUENCA BAJA

Ascenso de niveles en el río Nechí en el tramo que comprende los municipios de Zaragoza, Cauca, El Bague y Nechí, así como en sus aportantes. No se descartan nuevos incrementos durante las jornadas de noche y madrugada.

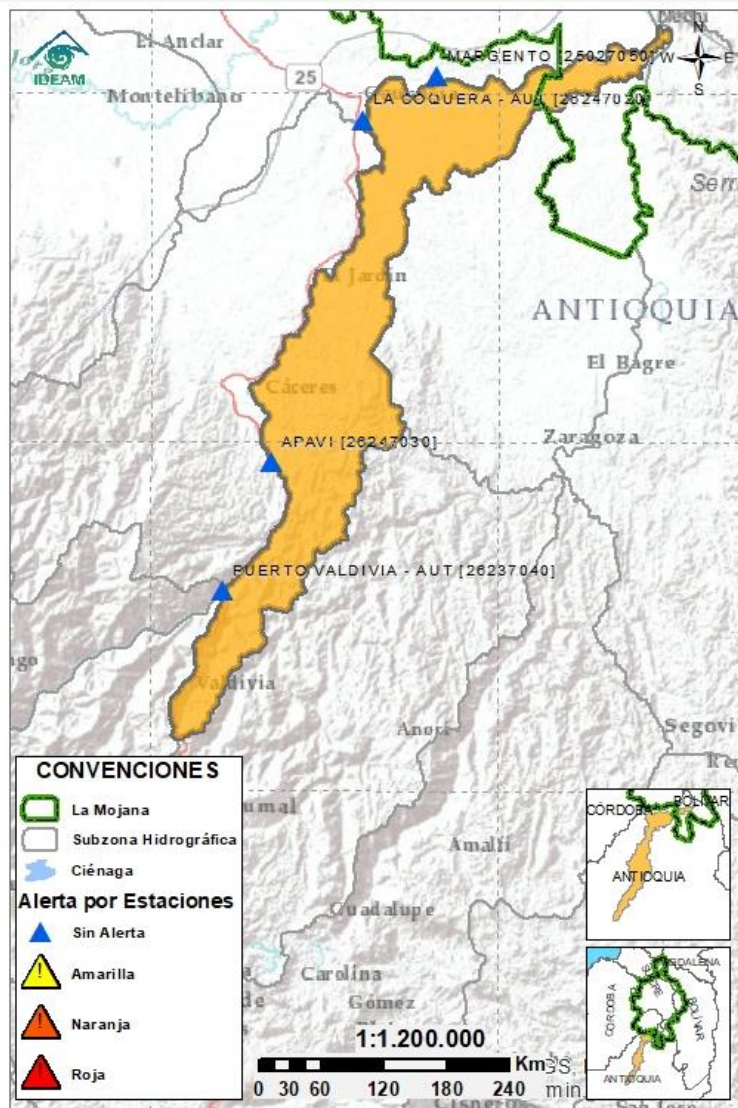
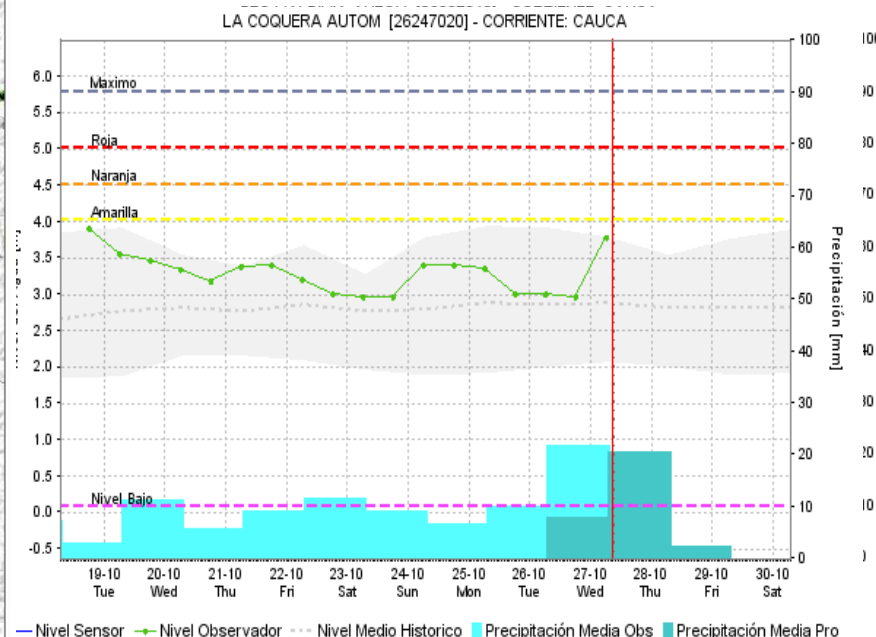
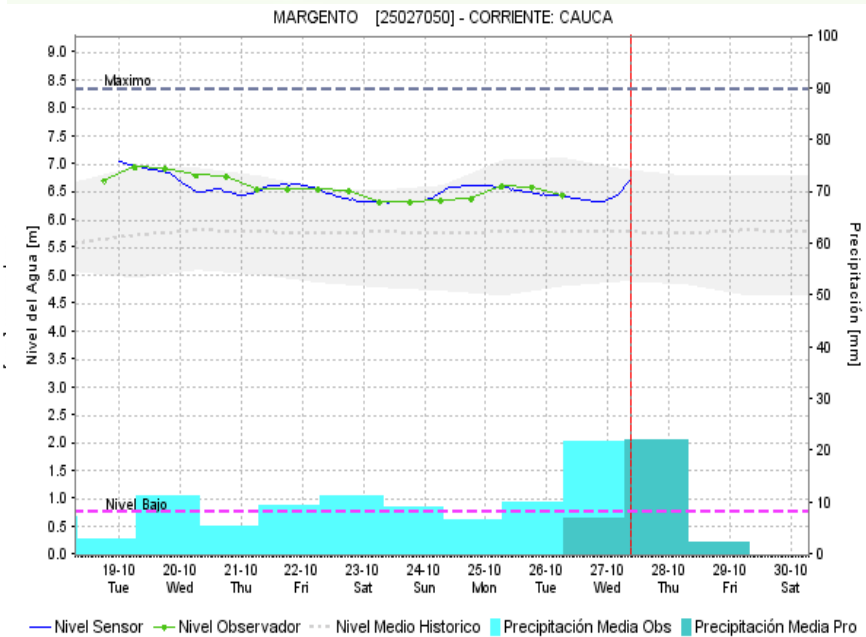
## 2.2.5 DIRECTOS AL CAUCA ENTRE PTO. VALDIVIA Y RÍO NECHÍ

Ascenso de niveles del río Cauca en su recorrido por los municipios de Valdivia, Cáceres, Caucasia y Nechí. Se esperan nuevos incrementos en horas de la tarde y noche de hoy y madrugada de mañana.

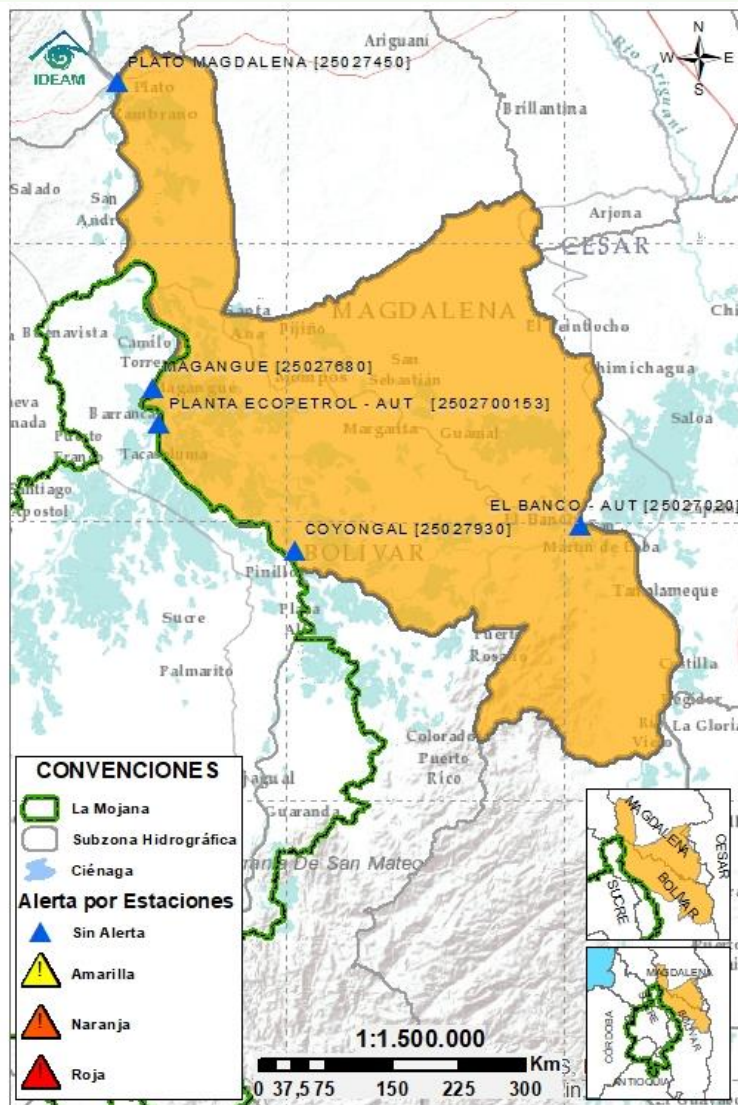
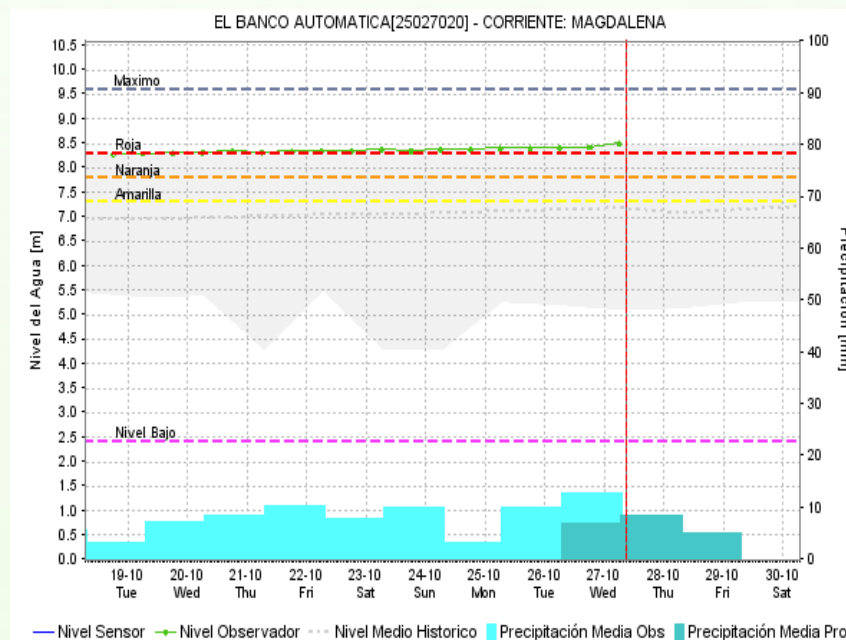
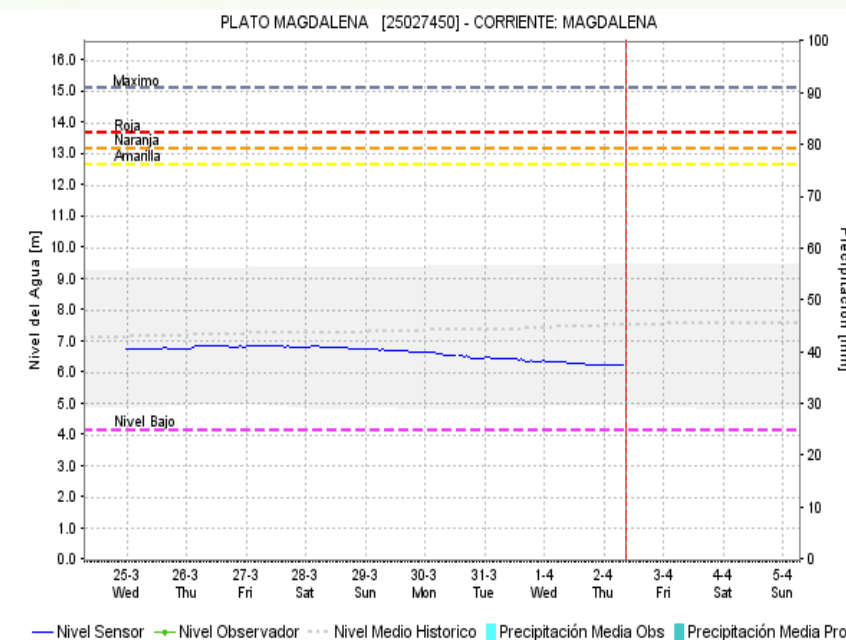
## 2.2.6 DIRECTOS AL BAJO MAGDALENA ENTRE EL BANCO Y EL PLATO

Persisten los niveles estables, pero con valores altos, en el río Magdalena entre El Banco y Plato, así como en el Brazo de Loba (El Banco San Martín de Loba, Hatillo de Loba, Barranco de Loba y Pinillos) y en el Brazo de Mompós (municipios de Guamal, San Sebastián de Buenavista, Mompós, San Zenón, Talaigua Nuevo, Santa Ana y Santa Bárbara de Pinto). Especial atención en el casco urbano de El Banco, por altos niveles que superan el umbral de alerta roja.
