BOLETÍN HIDROMETEOROLÓGICO DE LA MOJANA

San Marcos, Sucre 3 de octubre de 2024
Hora de la actualización: 12:00 HLC

BOLETÍN No: 187/2024

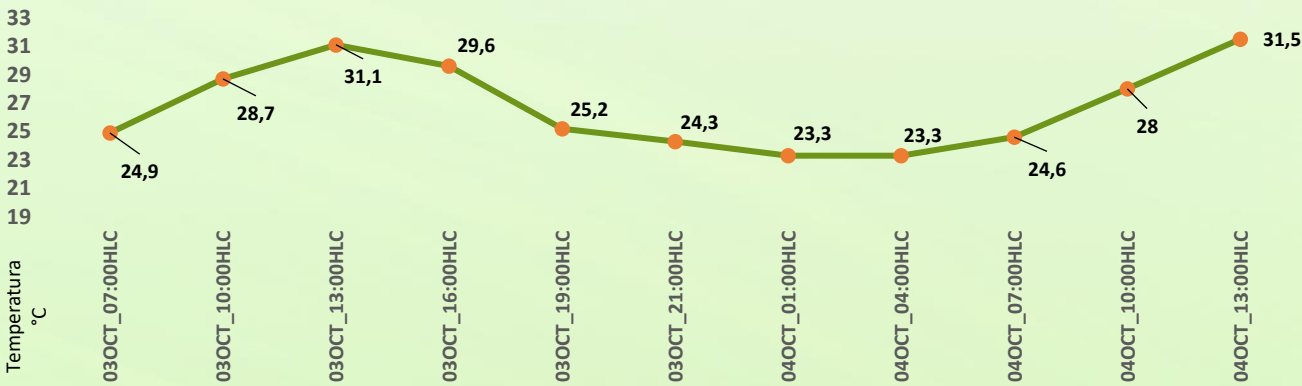
Pronóstico de temperaturas medias para los próximos 02 días

Temperatura: las temperaturas máximas oscilarán entre los 30°C y 34°C y las mínimas entre los 22°C y 24°C. Las sensaciones térmicas máximas estimadas oscilarán entre los 32°C y 36°C.
