BOLETÍN HIDROMETEOROLÓGICO DE LA MOJANA

San Marcos, Sucre 8 de octubre de 2024

BOLETÍN No: 190/2024

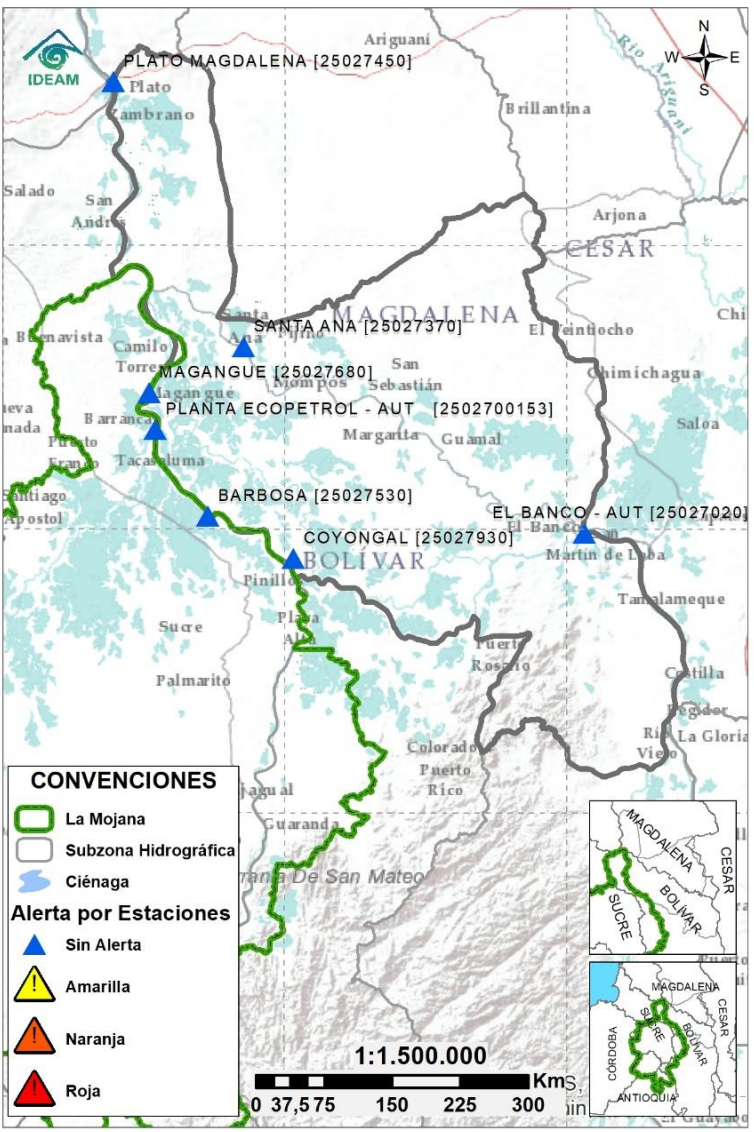
2.2.6 DIRECTOS AL BAJO MAGDALENA ENTRE EL BANCO Y EL PLATO

Subzona hidrográfica	Alerta	Descripción
Directos Bajo Magdalena entre el Banco y el Plato	Sin alerta	Estabilidad en los niveles del río Magdalena. Se prevé igual condición en el Brazo de Loba y Brazo de Mompós durante los próximos días.
