BOLETÍN HIDROMETEOROLÓGICO DE LA MOJANA

San Marcos, Sucre 10 de octubre de 2024
Hora de la actualización: 12:00 HLC

BOLETÍN No: 192/2024

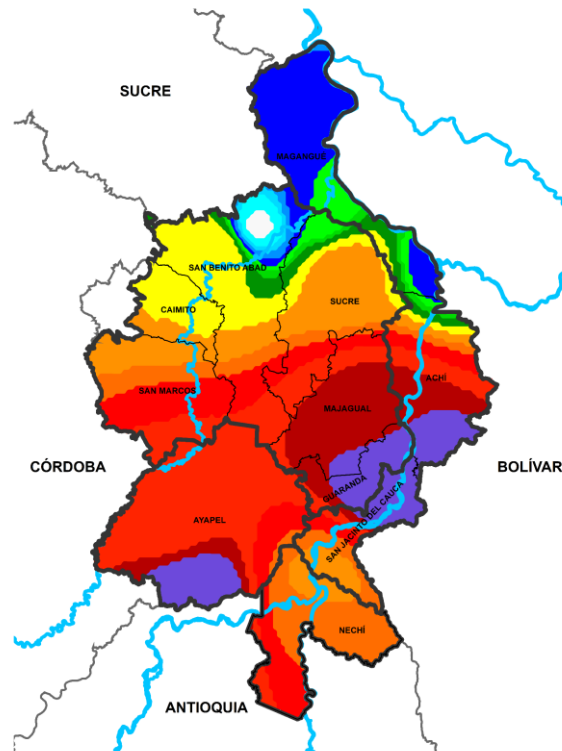
Precipitación acumulada
09/10/2024 (07:00) – 10/10/2024 (07:00).
Fuente: IDEAM

Precipitación: durante horas de la noche tuvimos lluvias entre moderadas a fuertes de forma generalizada en la región acompañadas de actividad eléctrica, las lluvias más abundantes se presentaron en los municipios de Ayapel y San Jacinto del Cauca

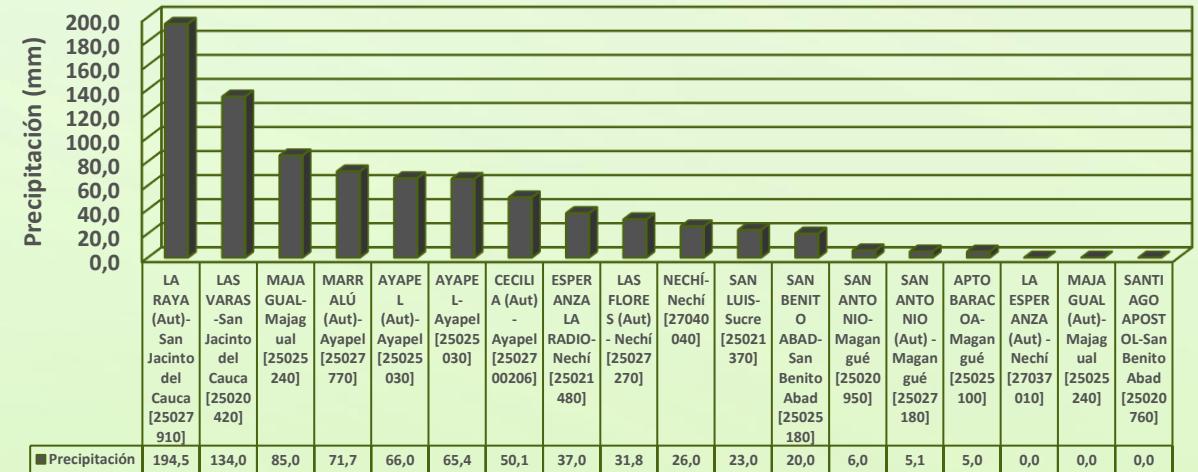
Lluvia registrada el 9 de octubre de 2024

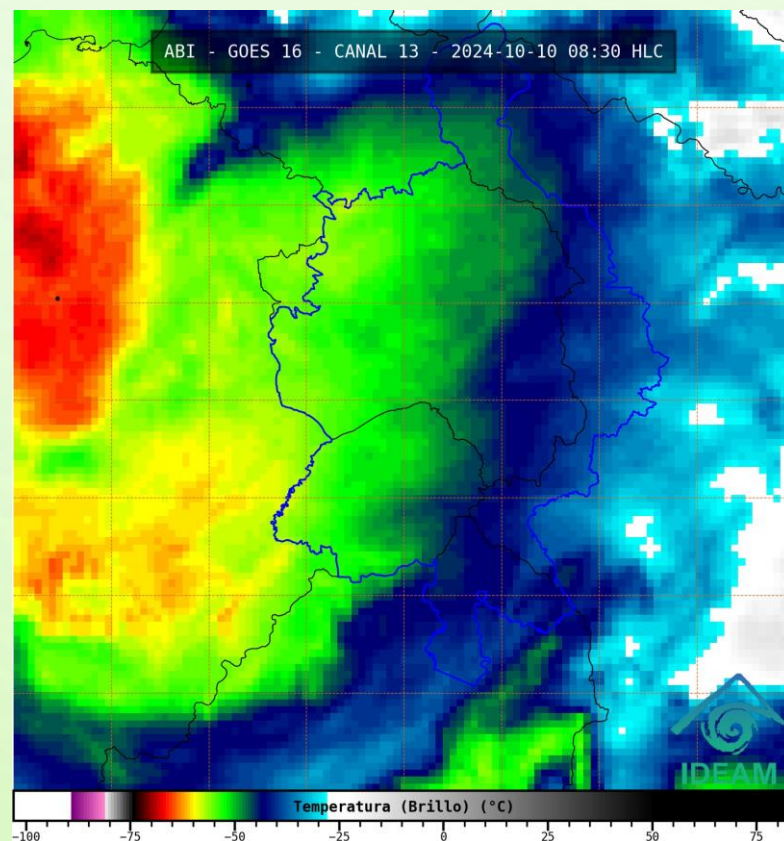
Imagen de satélite IR 08:30 HLC
Fuente: IDEAM

En las últimas horas tuvimos lluvias generalizadas en el territorio y cielo mayormente nublado

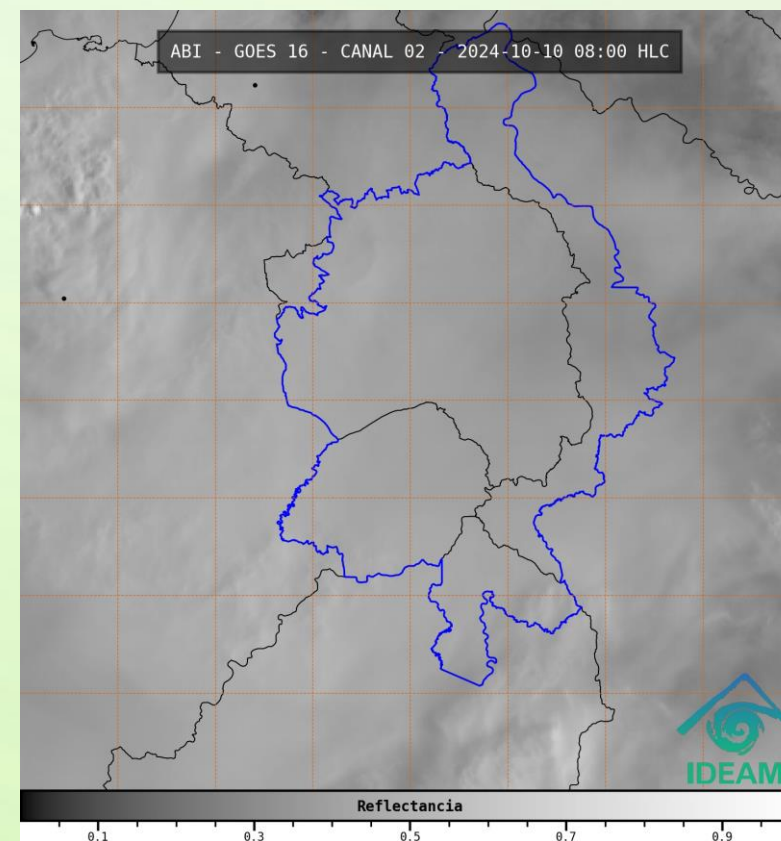
Imagen de satélite VIS 08:00 HLC
Fuente: IDEAM

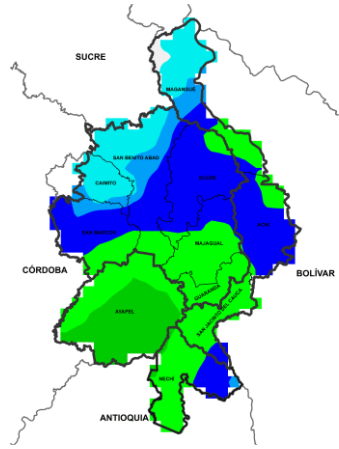
NOCHE DEL 10 DE OCTUBRE

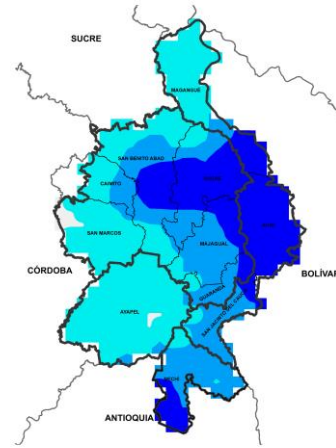
MADRUGADA DEL 11 DE OCTUBRE

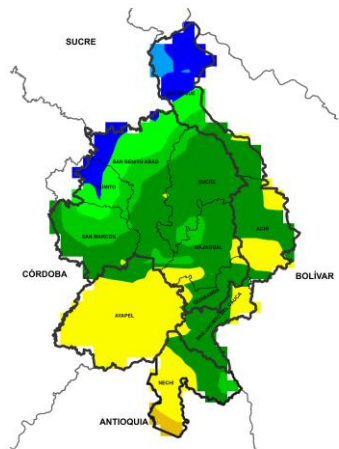
ACUMULADO DEL 10 AL 11 DE OCTUBRE

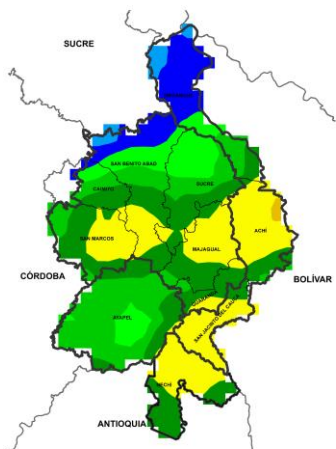
ACUMULADO DEL 11 AL 12 DE OCTUBRE

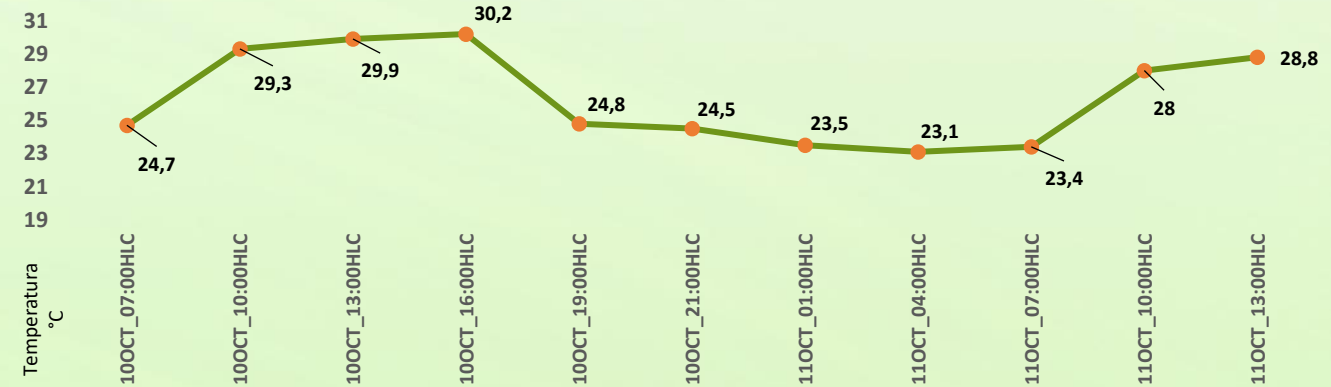
Pronóstico de temperaturas medias para los próximos 02 días

Temperatura: las temperaturas máximas oscilarán entre los 29°C y 34°C y las mínimas entre los 22°C y 24°C. Las sensaciones térmicas máximas estimadas oscilarán entre los 30°C y 36°C.

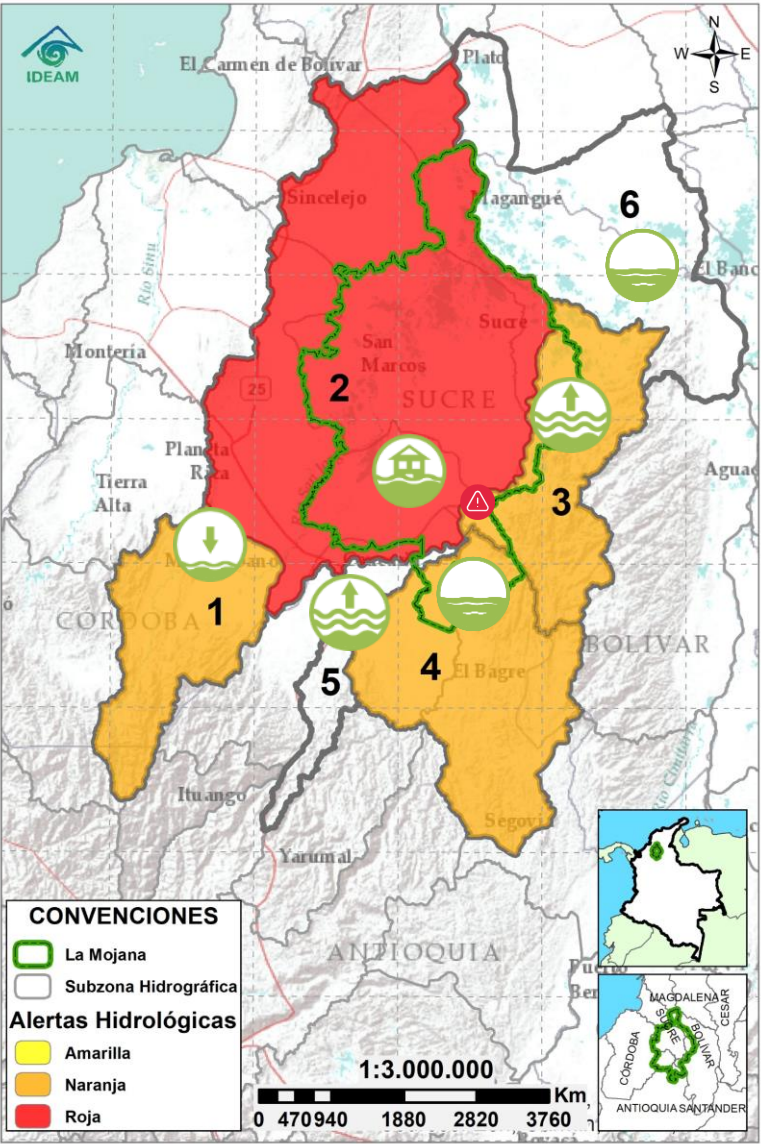
Condiciones hidrológicas actuales para el jueves, 10 de octubre de 2024

Descripción condiciones hidrológicas: se sube a alerta naranja el Bajo Nechí y el Bajo Cauca entre Nechí y Pinillos por la probabilidad de crecientes en sus aportantes. Por su parte, el Alto San Jorge sigue en alerta naranja ya que se prevén ascensos de nivel a lo largo del día. El Bajo San Jorge se mantiene en alerta roja debido a la persistencia de áreas inundadas por el ingreso del río Cauca a través de Caregato y los altos niveles del río San Jorge y el sistema de caños y ciénagas interconectados.

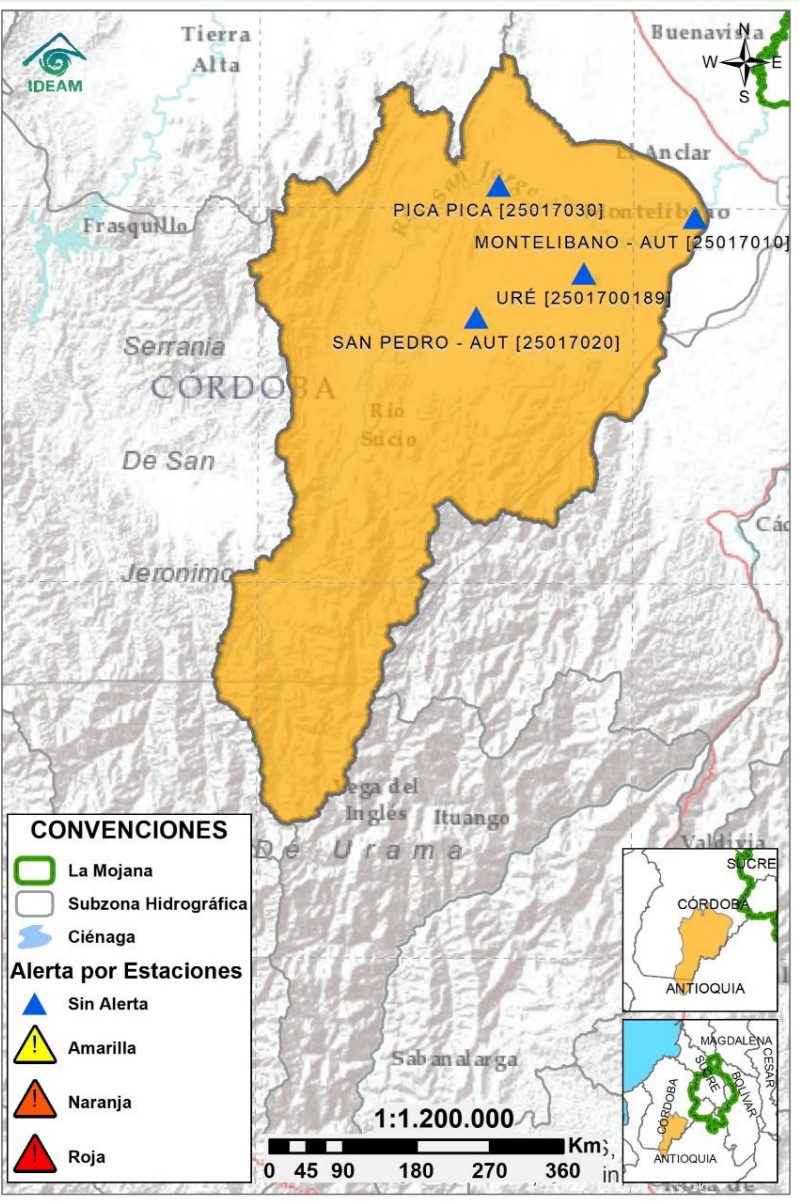
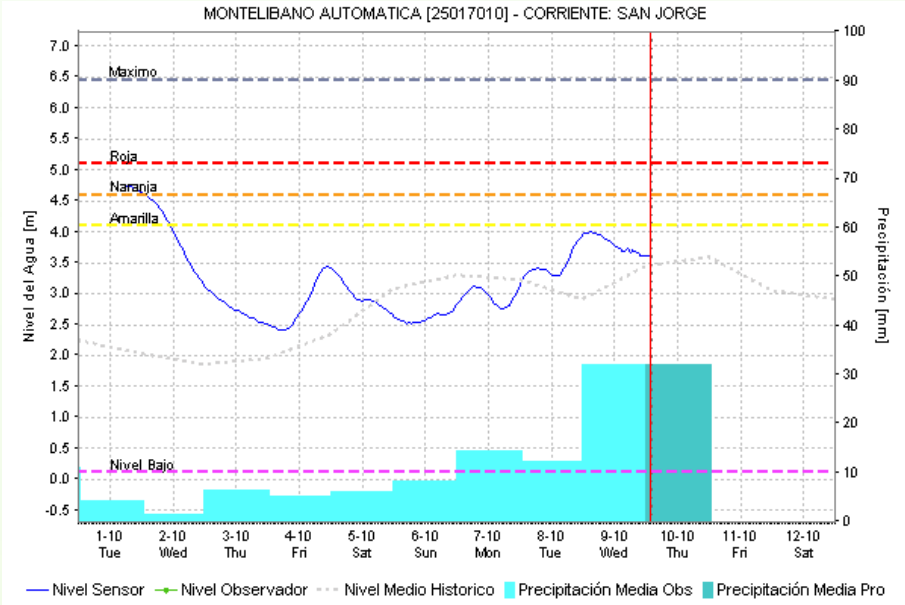
2.2.1 SUBZONA HIDROGRÁFICA DEL RÍO SAN JORGE CUENCA ALTA

Subzona hidrográfica	Alerta	Descripción
Cuenca alta del río San Jorge		Probabilidad de incrementos en los aportantes del río San Jorge. Se registran descensos de nivel a la altura de Montelíbano.

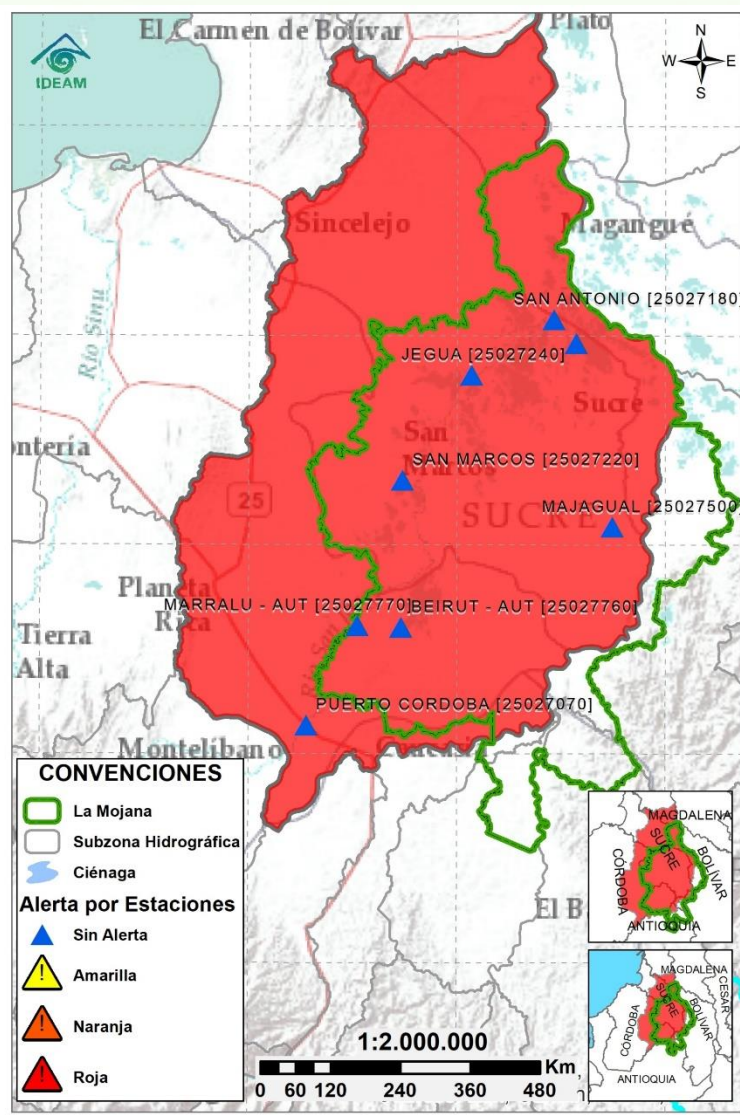
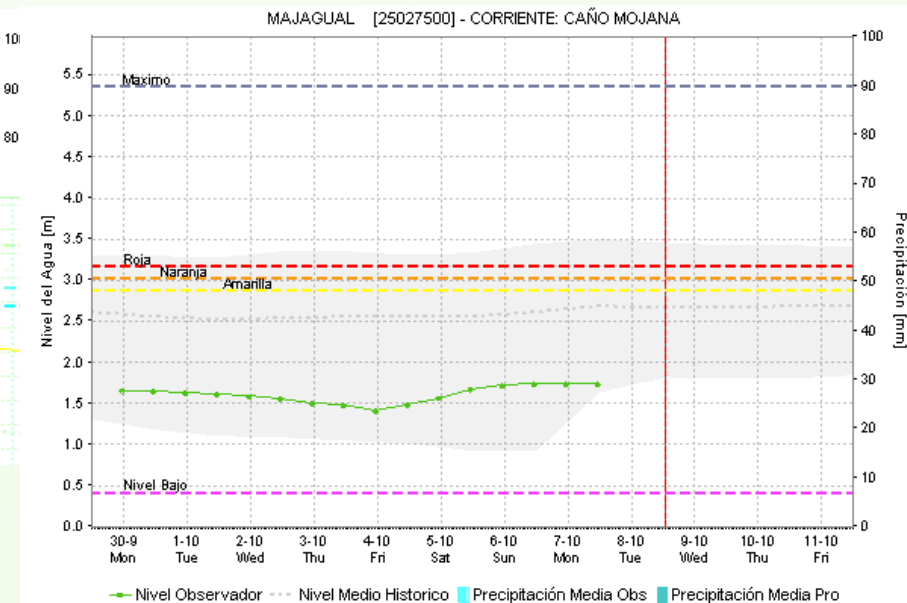
2.2.2 SUBZONA HIDROGRÁFICA DEL RÍO SAN JORGE CUENCA BAJA

Subzona hidrográfica	Alerta	Descripción
Cuenca baja del río San Jorge		Persisten las inundaciones en los municipios de San Jacinto del Cauca, Caimito, San Benito Abad, Ayapel, Guaranda, San Marcos y Sucre. Se registran ascensos de nivel en el río San Jorge y el sistema de caños y ciénagas de La Mojana.

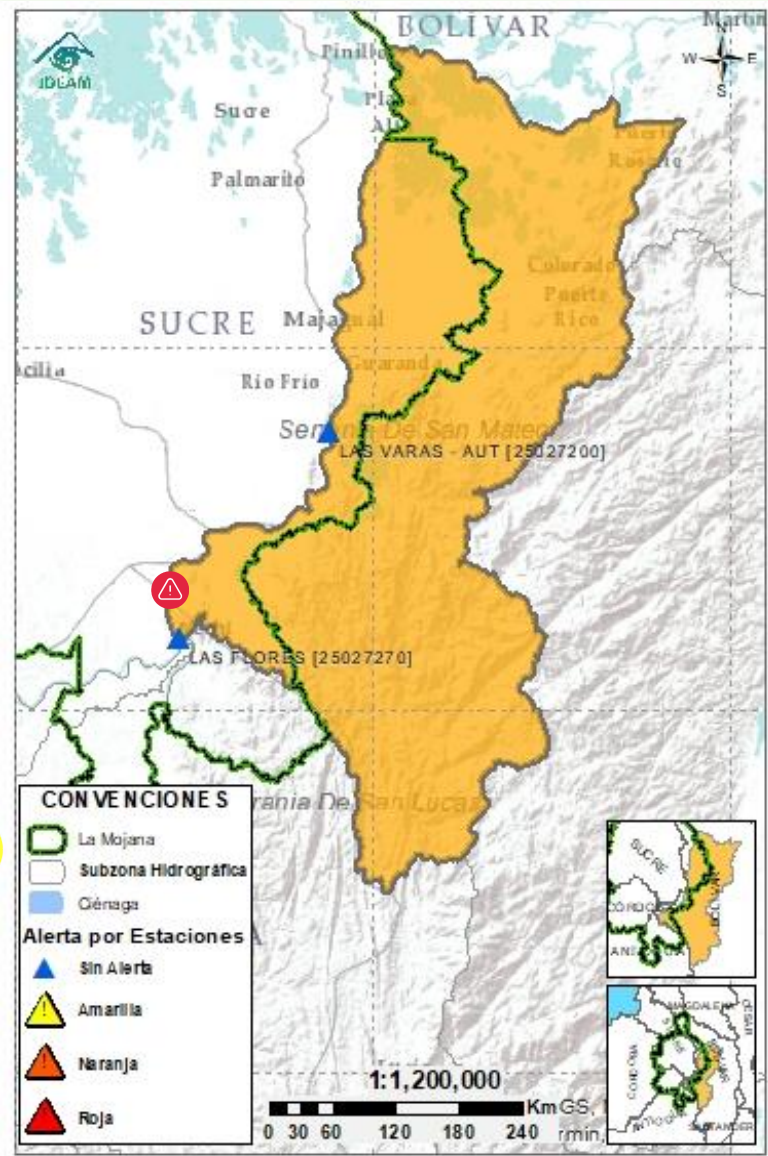
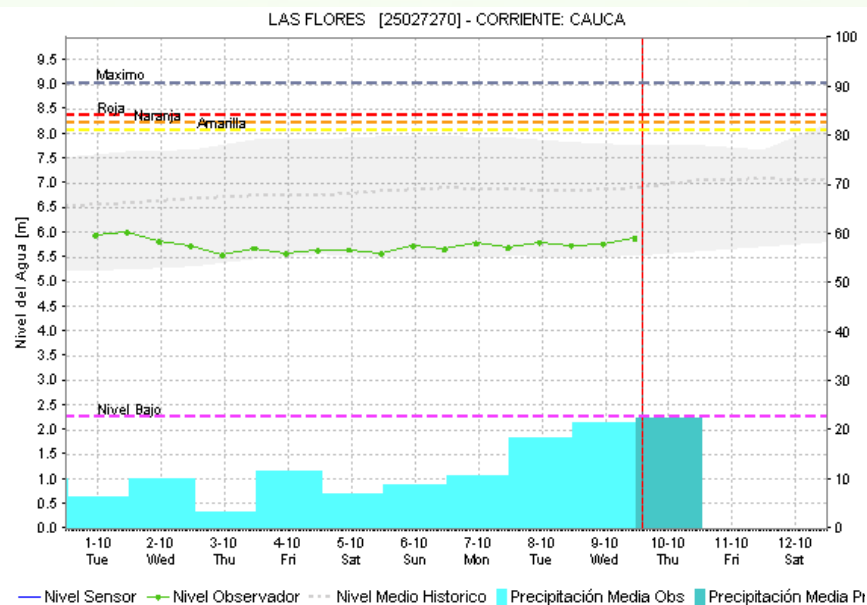
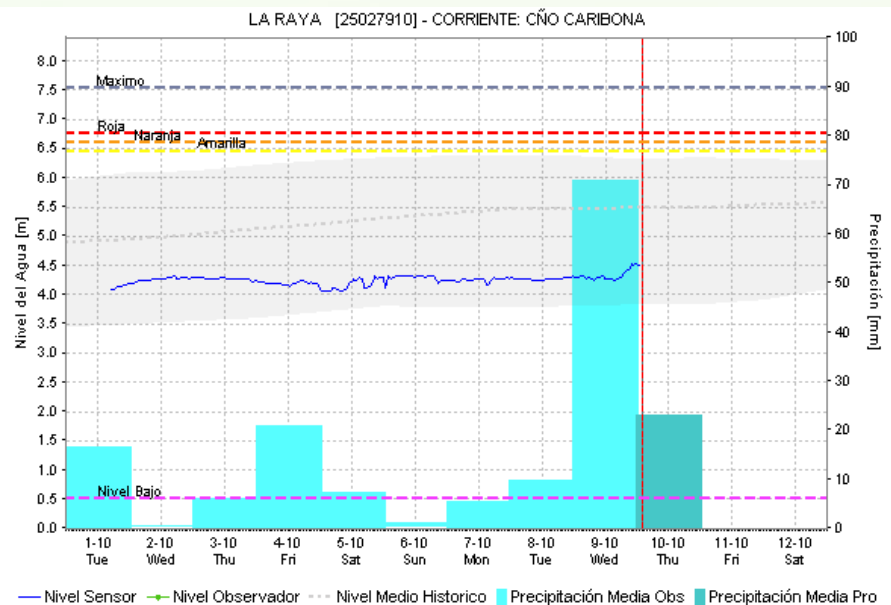
2.2.3 DIRECTOS AL BAJO CAUCA - CIÉNAGA LA RAYA ENTRE EL RÍO NECHÍ Y EL BRAZO DE LOBA

Subzona hidrográfica	Alerta	Descripción
Directos al bajo Cauca- Ciénaga La Raya entre el río Nechí y Brazo de Loba		Ascenso de nivel en el río Cauca. Se esperan que persista esta tendencia durante el día.
		Alerta puntual en el sector Caregato (San Jacinto del Cauca, Bolívar), por ingreso del río Cauca hacia el Bajo San Jorge.(06/05/2024).

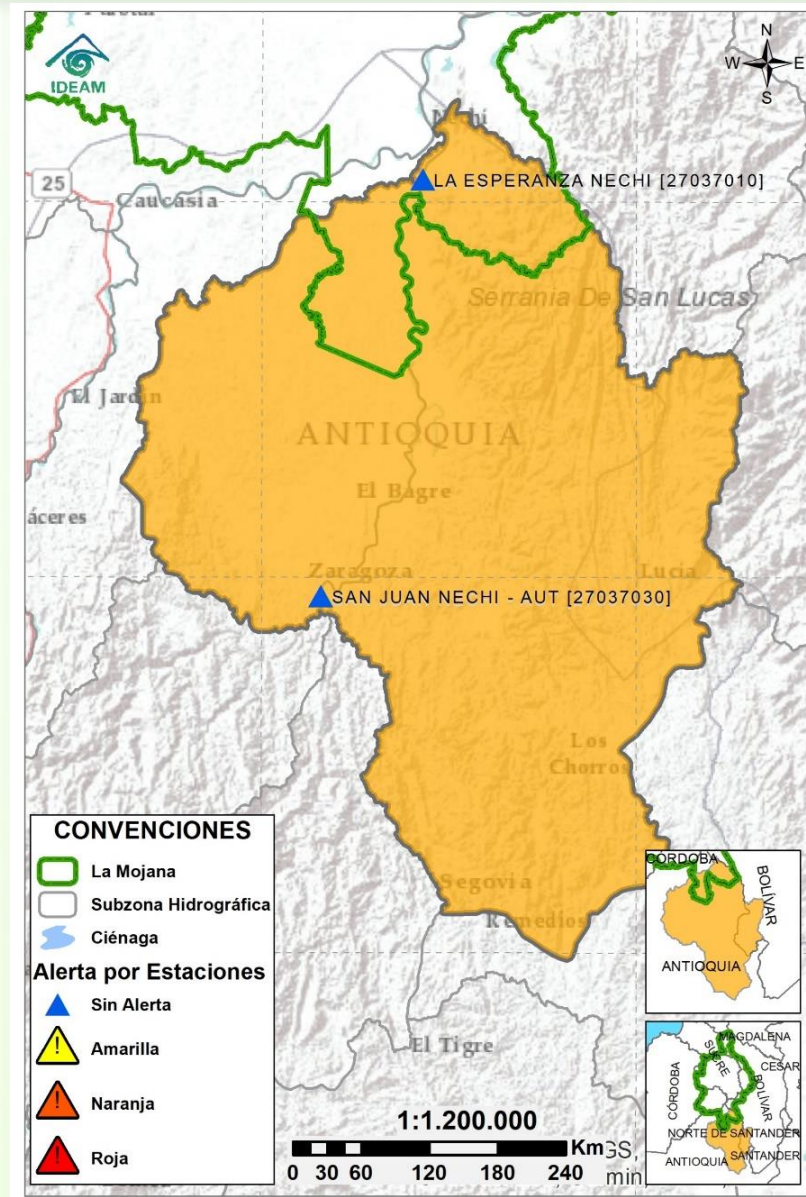
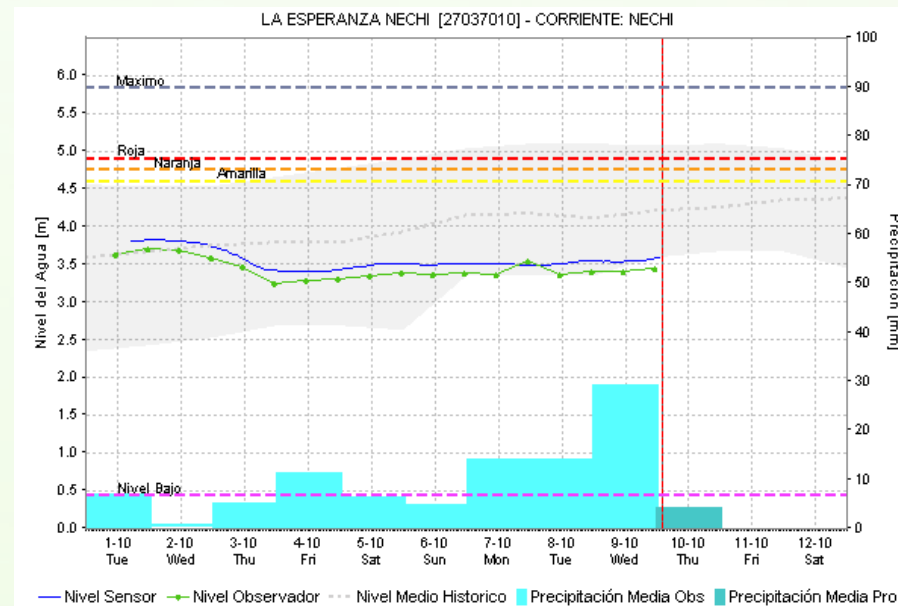
2.2.4 SUBZONA HIDROGRÁFICA DEL RÍO NECHÍ CUENCA BAJA

Subzona hidrográfica	Alerta	Descripción
Cuenca baja del río Nechí		Probabilidad de crecientes en las quebradas aportantes del río Nechí. Niveles estables a la altura de Nechí.

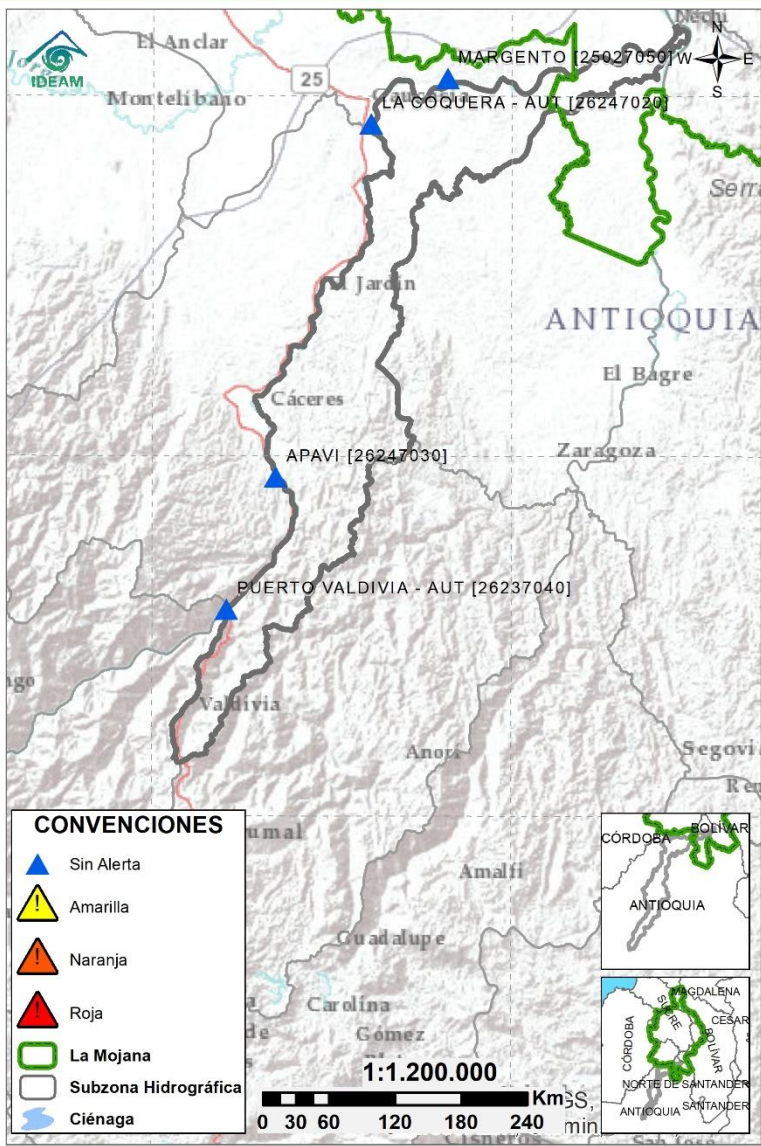
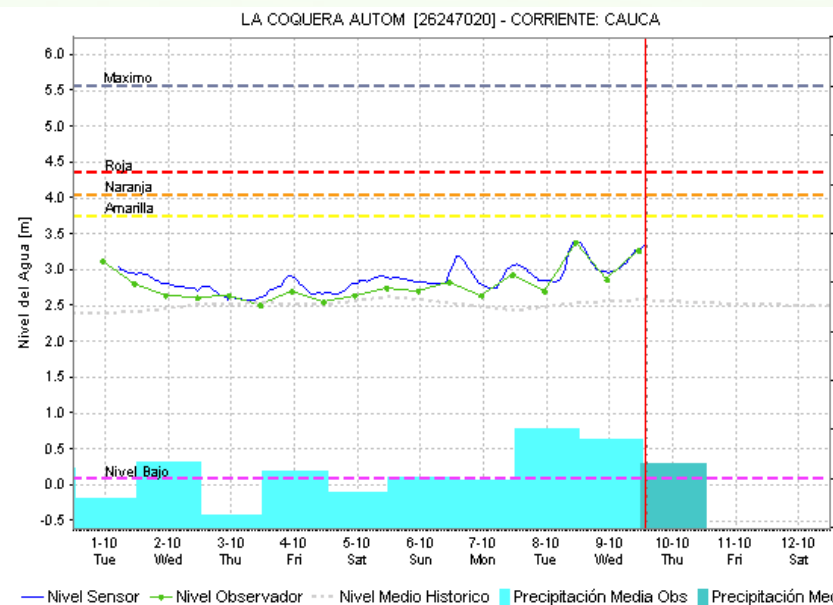
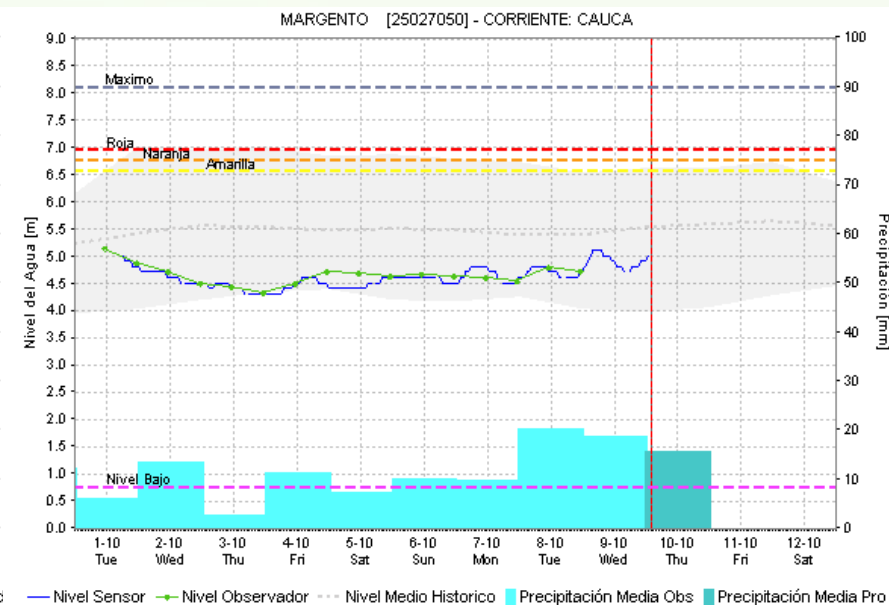
2.2.5 DIRECTOS AL CAUCA ENTRE PTO. VALDIVIA Y RÍO NECHÍ

Subzona hidrográfica	Alerta	Descripción
Directos al Cauca entre Puerto Valdivia y río Nechí	Sin alerta	Ascensos de nivel en el río Cauca. Se prevé que esta tendencia se mantenga a lo largo del día.

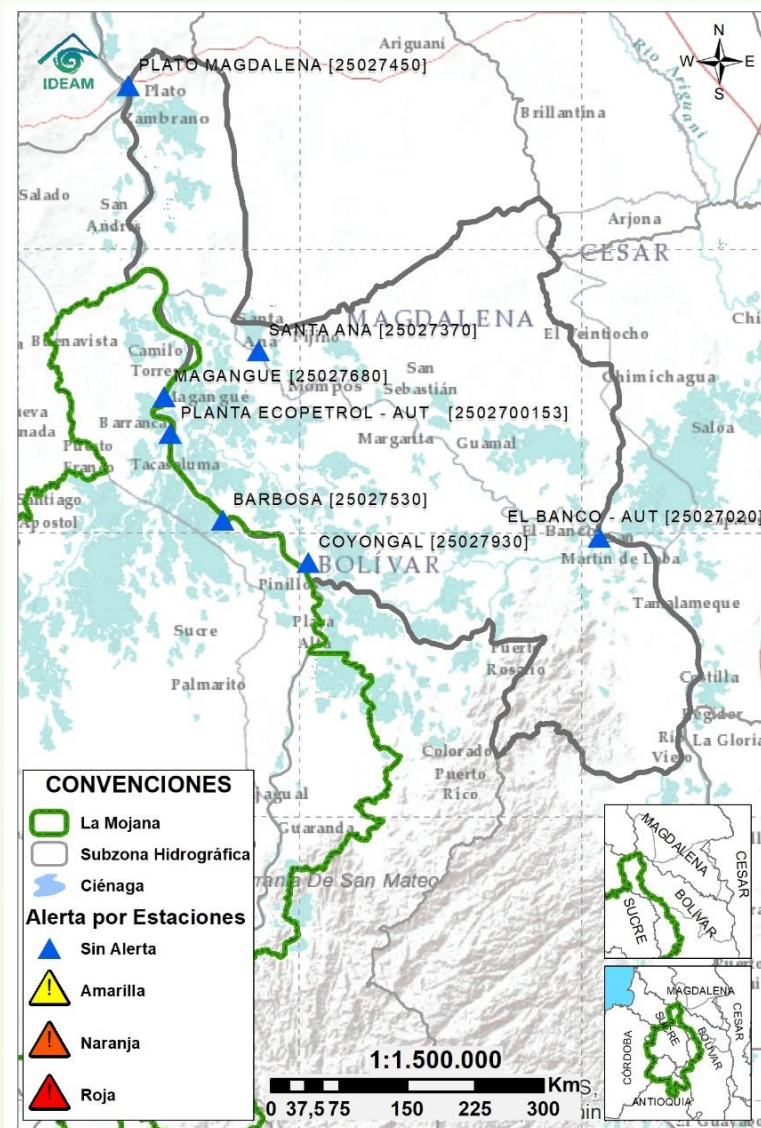
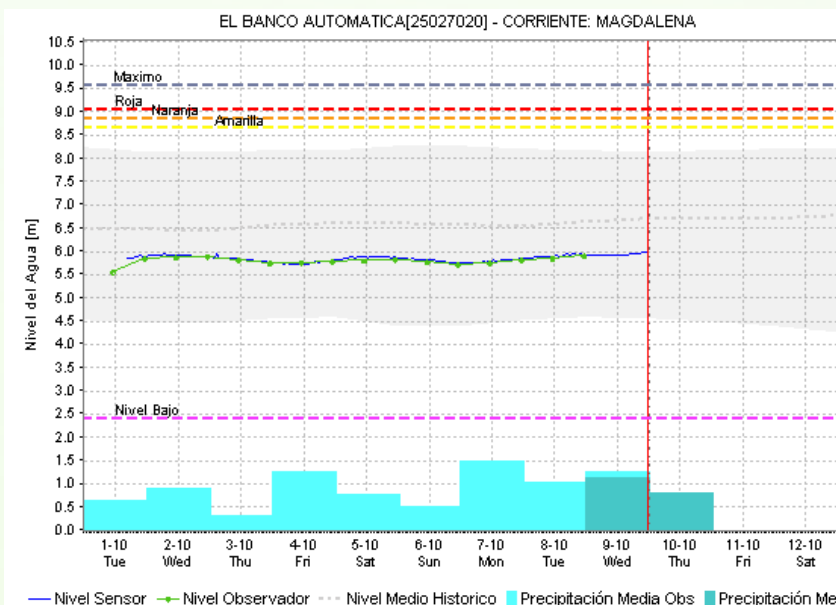
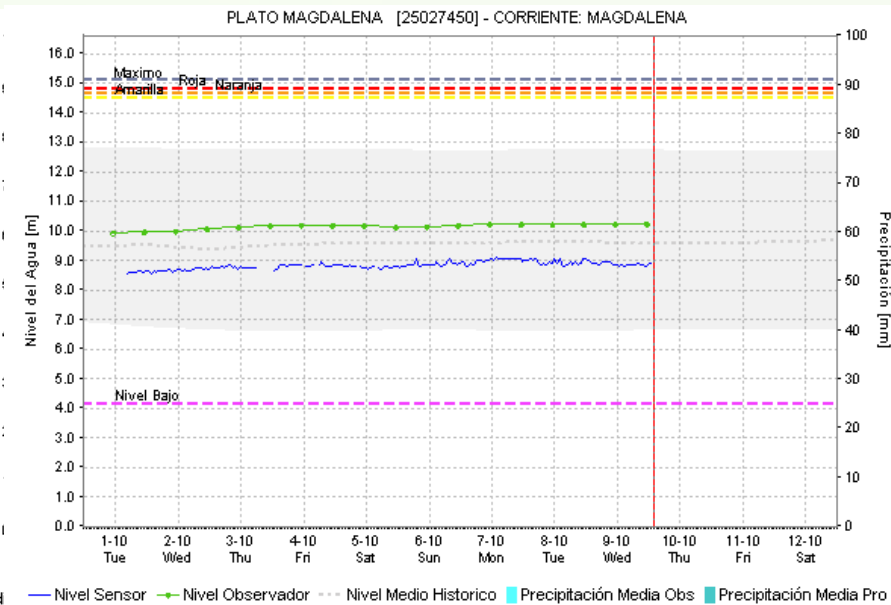
2.2.6 DIRECTOS AL BAJO MAGDALENA ENTRE EL BANCO Y EL PLATO

Subzona hidrográfica	Alerta	Descripción
Directos Bajo Magdalena entre el Banco y el Plato	Sin alerta	Estabilidad en los niveles del río Magdalena. Se prevé igual condición en el Brazo de Loba y Brazo de Mompós durante los próximos días.
