BOLETÍN HIDROMETEOROLÓGICO DE LA MOJANA

San Marcos, Sucre 30 de octubre de 2024
Hora de la actualización: 12:00 HLC

BOLETÍN No: 204/2024

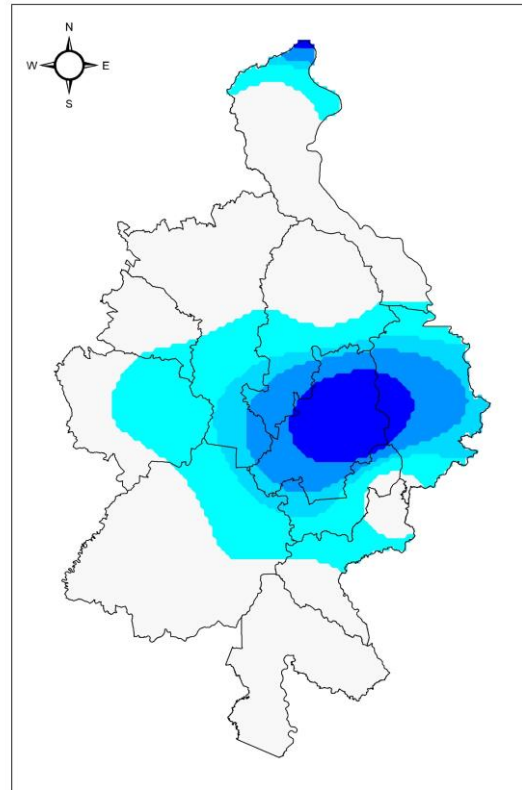
Precipitación acumulada
29/10/2024 (07:00) – 30/10/2024 (07:00).
Fuente: IDEAM

Precipitación: durante la noche y madrugada se dieron lluvias en amplios sectores de la región, las más fuertes se reportaron desde los municipios de Ayapel, San Marcos, Caimito y Nechí.

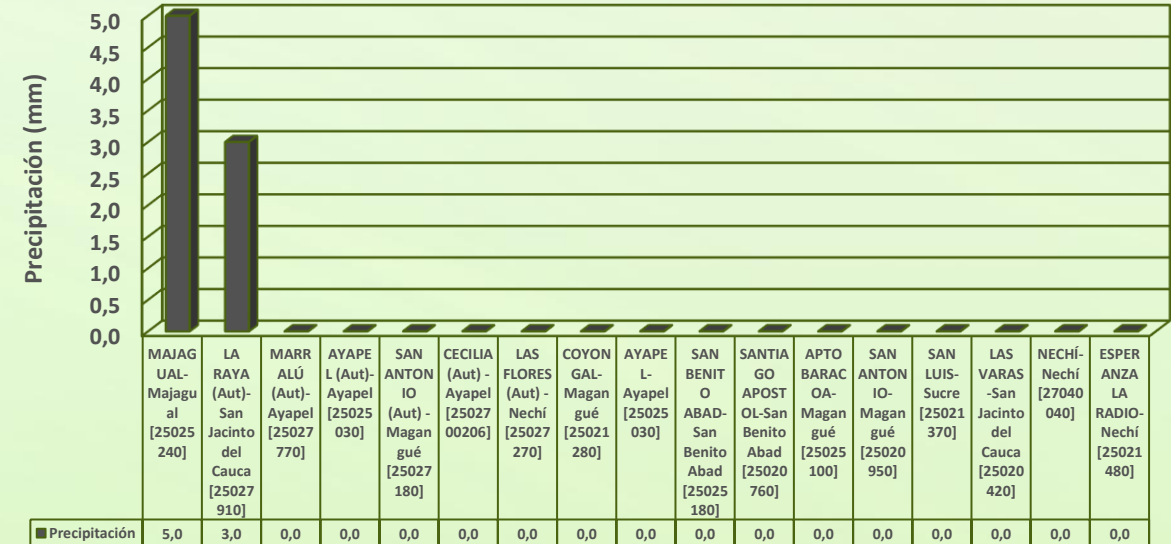
Lluvia registrada el 29 octubre de 2024

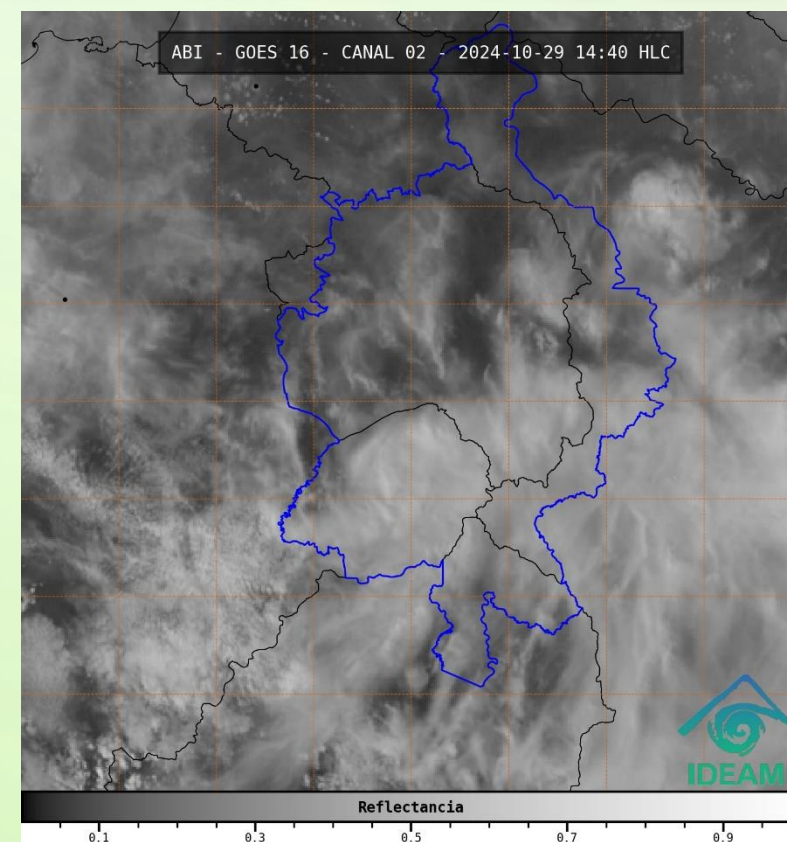
Imagen de satélite VIS 14:40 HLC
Fuente: IDEAM

En las últimas horas ha predominado el tiempo seco en la región de La Mojana

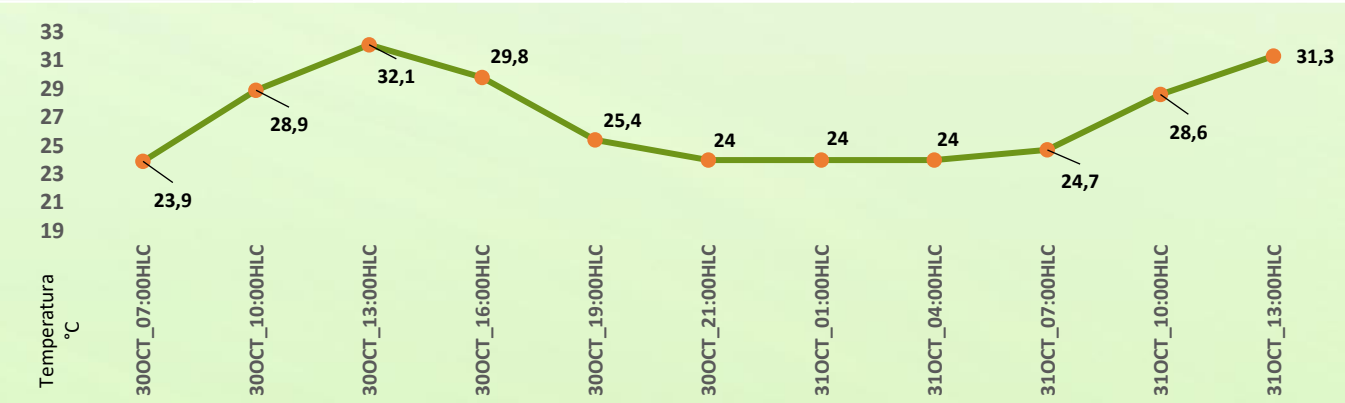
Pronóstico de temperaturas medias para los próximos 02 días

Temperatura: las temperaturas máximas oscilarán entre los 30°C y 33°C y las mínimas entre los 23°C y 24°C. Las sensaciones térmicas máximas estimadas oscilarán entre los 31°C y 36°C.

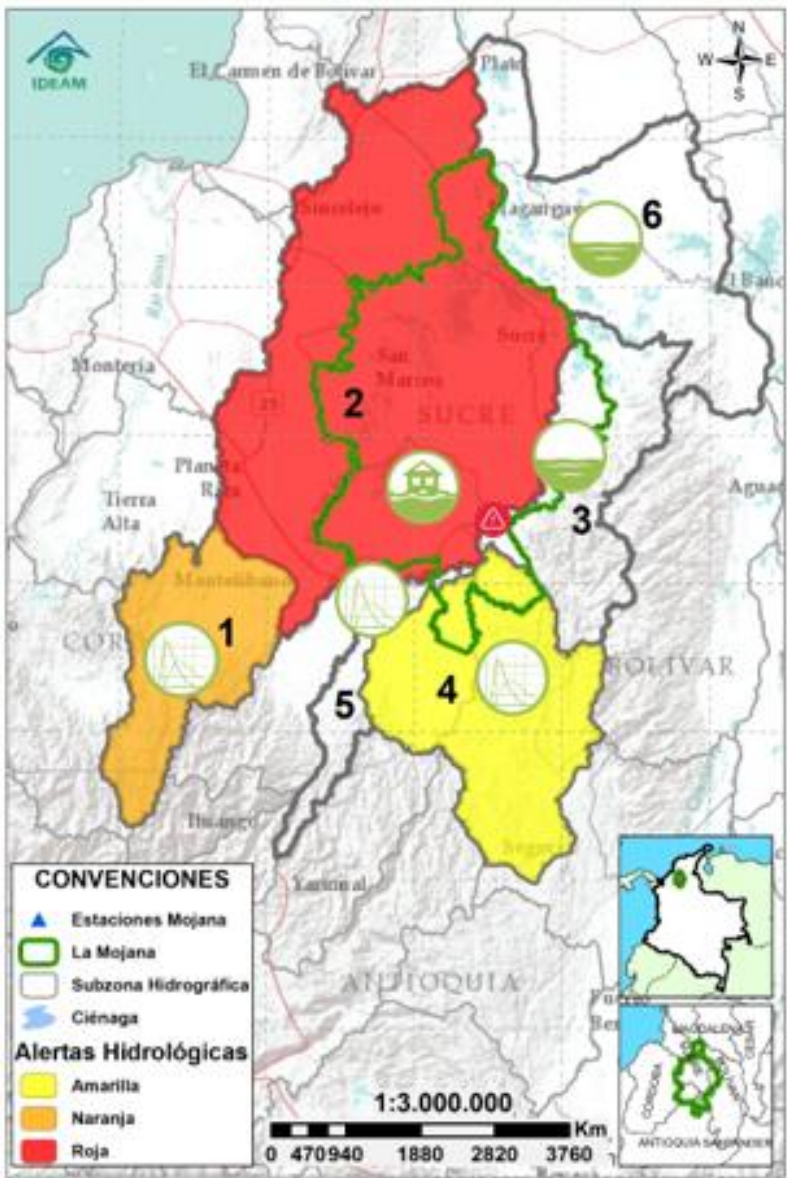
Condiciones hidrológicas antecedentes para el 29/10/2024

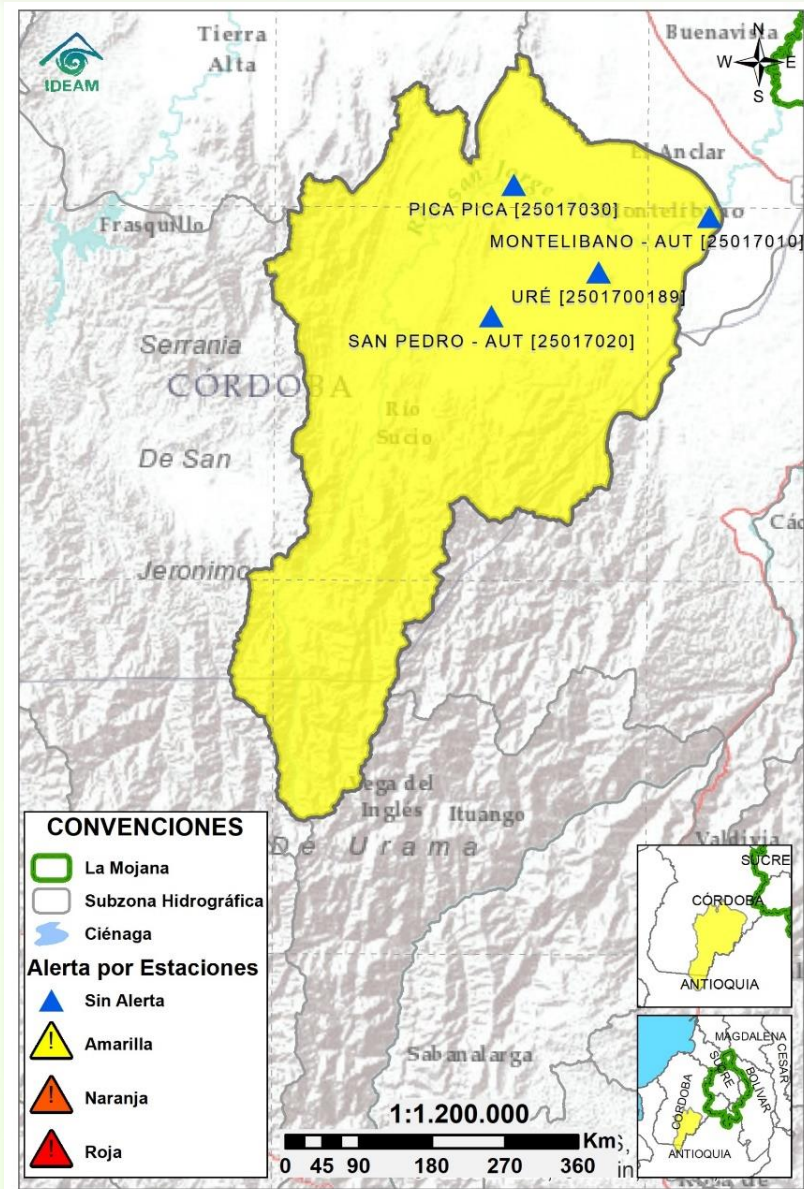
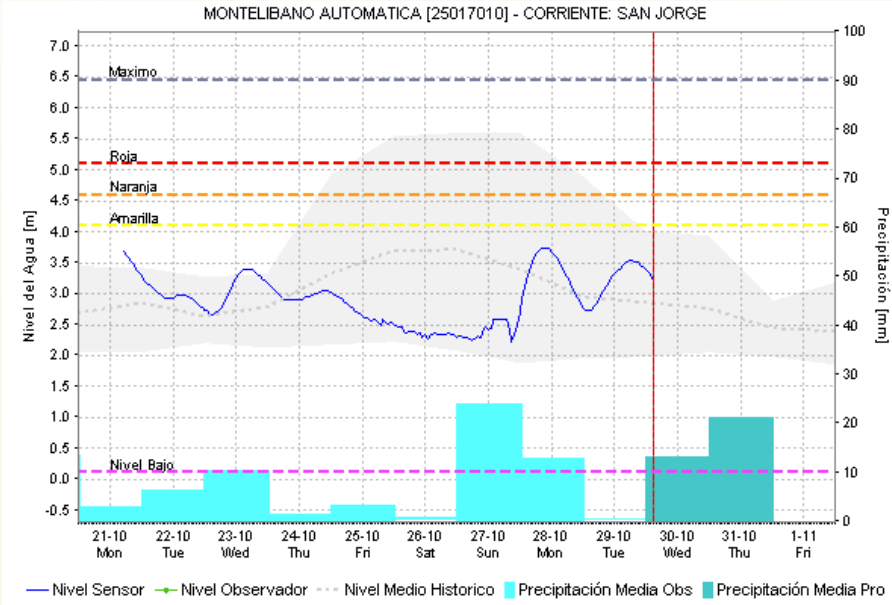
2.2.1 SUBZONA HIDROGRÁFICA DEL RÍO SAN JORGE CUENCA ALTA

Subzona hidrográfica	Alerta	Descripción
Cuenca alta del río San Jorge

Descenso de niveles en el río San Pedro y el río San Jorge, probabilidad de nuevos ascensos los próximos días.

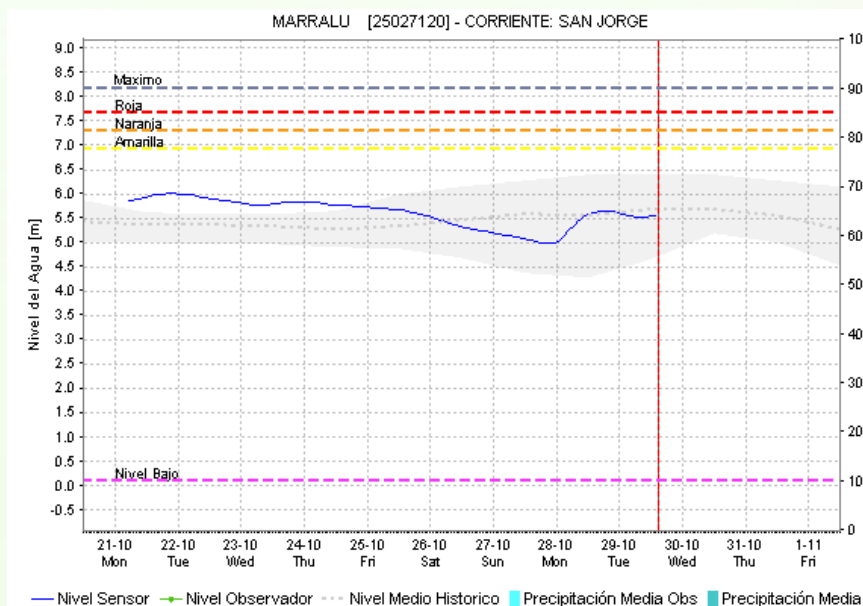
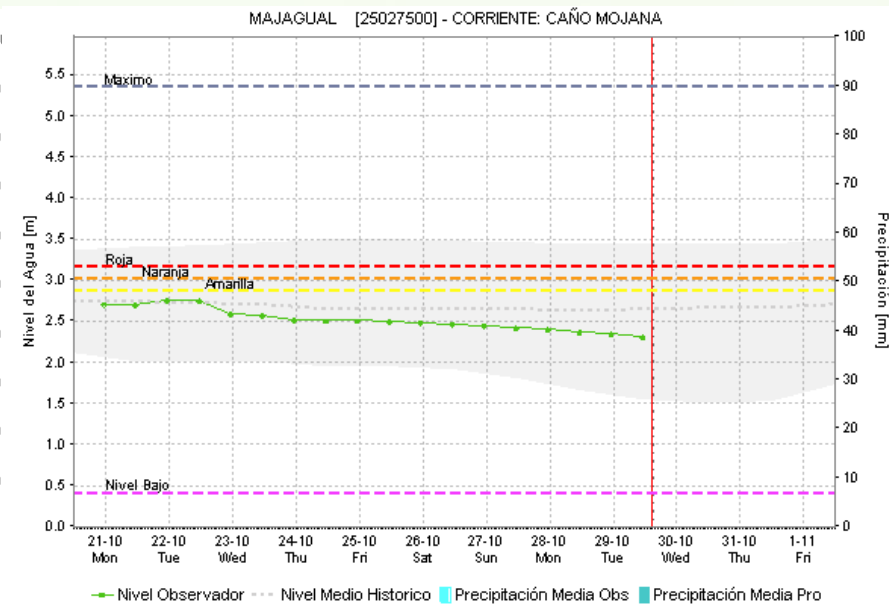
2.2.2 SUBZONA HIDROGRÁFICA DEL RÍO SAN JORGE CUENCA BAJA

Subzona hidrográfica	Alerta	Descripción
Cuenca baja del río San Jorge		Persisten las inundaciones en los municipios de San Jacinto del Cauca, Caimito, San Benito Abad, Ayapel, Guaranda, San Marcos y Sucre. Creciente transitando en el río San Jorge entre La Apartada y Marralú.

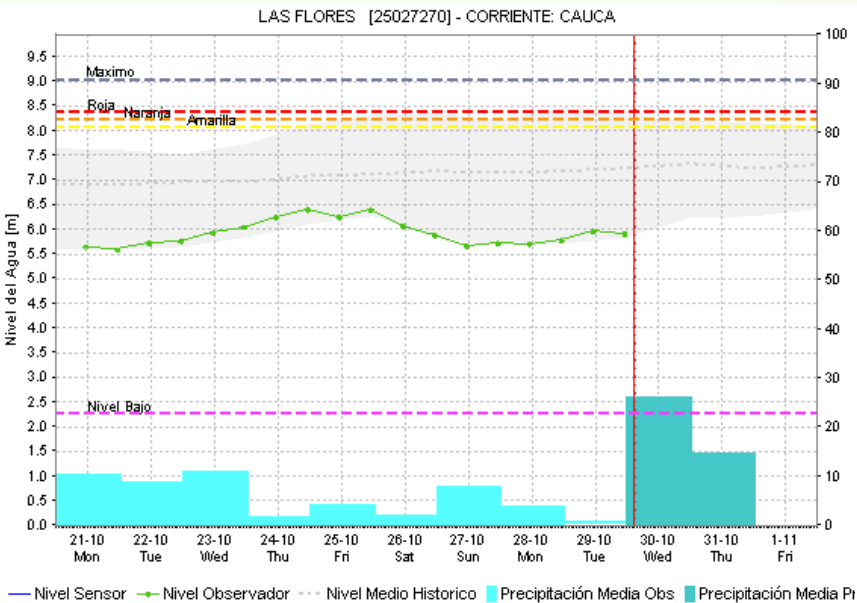
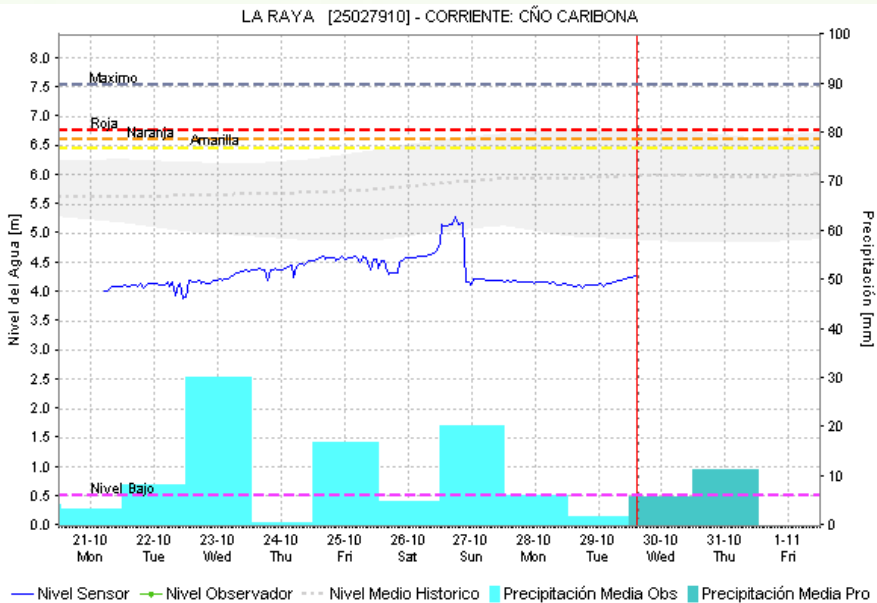
2.2.3 DIRECTOS AL BAJO CAUCA - CIÉNAGA LA RAYA ENTRE EL RÍO NECHÍ Y EL BRAZO DE LOBA

Subzona hidrográfica	Alerta	Descripción
Directos al bajo Cauca- Ciénaga La Raya entre el río Nechí y Brazo de Loba	Sin alerta	Predominio de niveles estables en el rio Cauca, no se descarta la probabilidad de ascensos en sus aportantes los próximos días.
		Alerta puntual en el sector Caregato (San Jacinto del Cauca, Bolívar), por ingreso del río Cauca hacia el Bajo San Jorge.(06/05/2024).

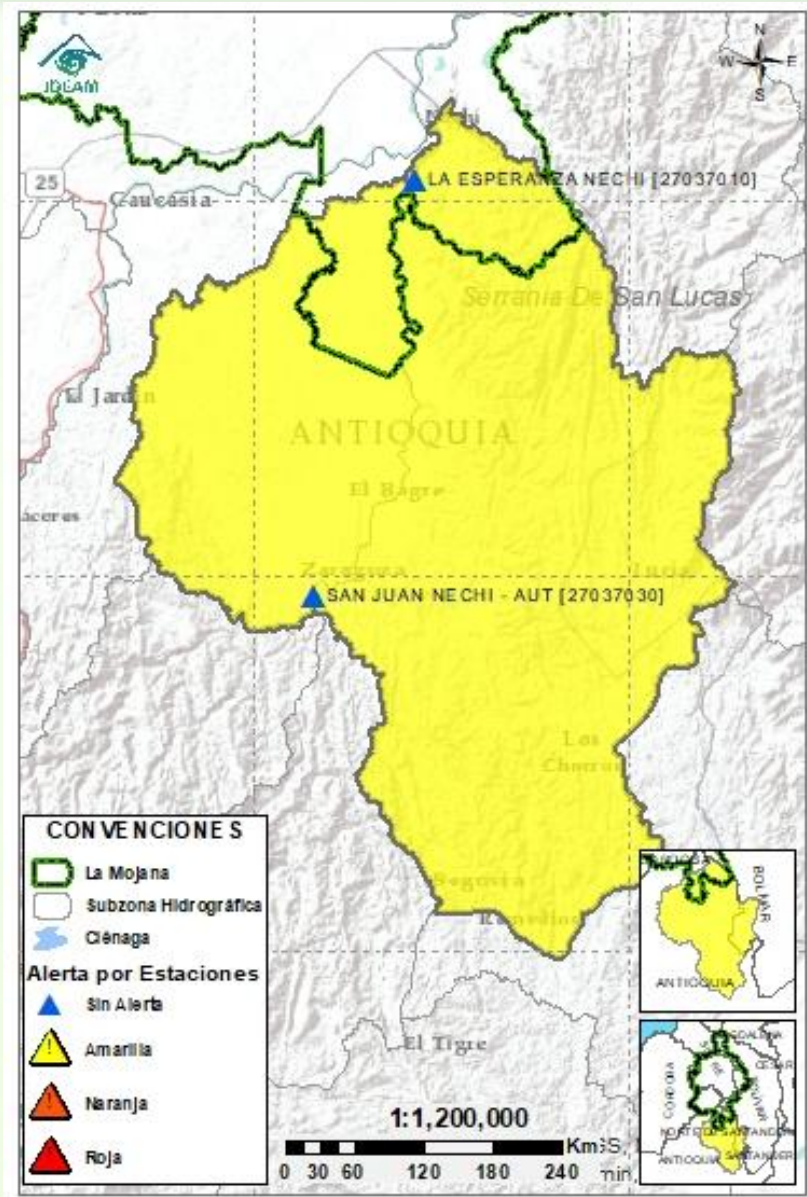
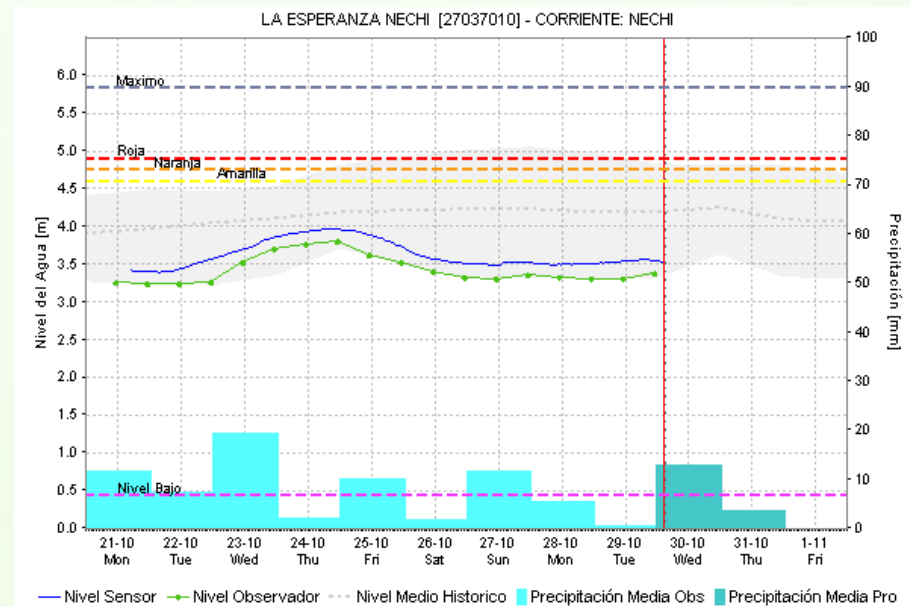
2.2.4 SUBZONA HIDROGRÁFICA DEL RÍO NECHÍ CUENCA BAJA

Subzona hidrográfica	Alerta	Descripción
Cuenca baja del río Nechí		Estabilización de niveles en el río Nechí, no se descartan ascensos en sus aportantes los próximos días, como lo son la quebrada Oca en Zaragoza y La Villa en el Bagre.

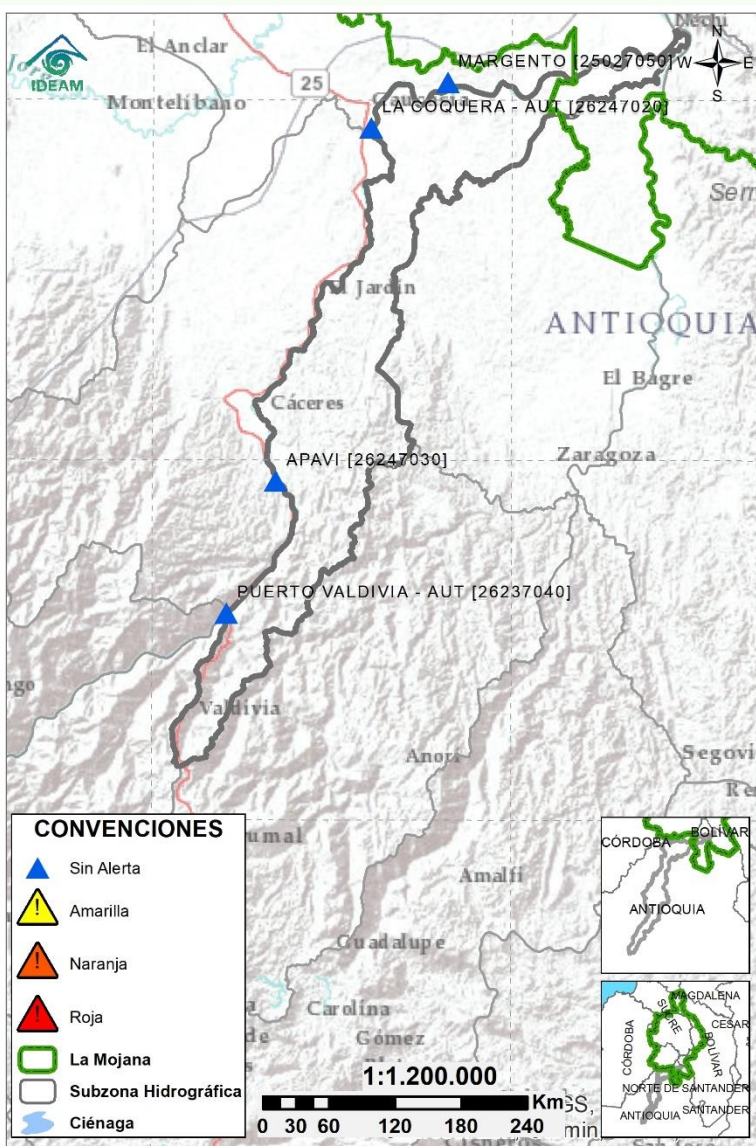
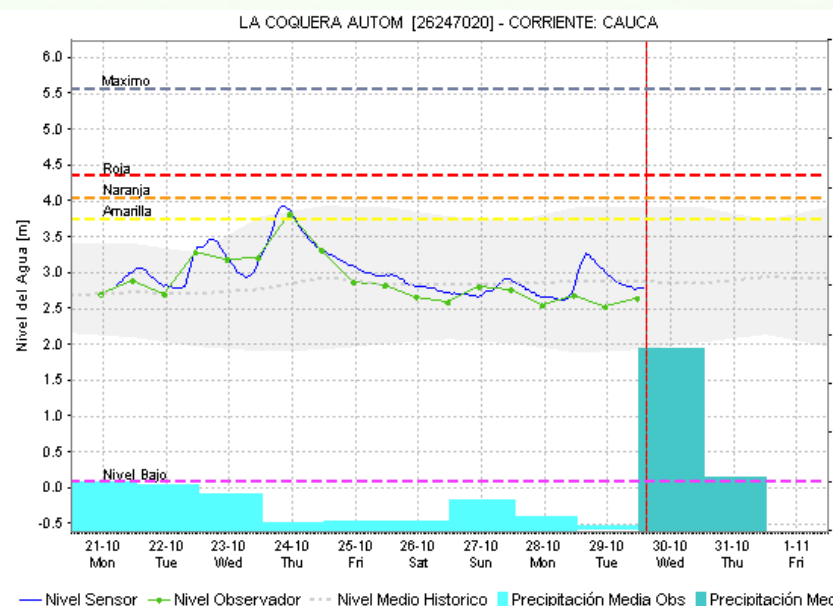
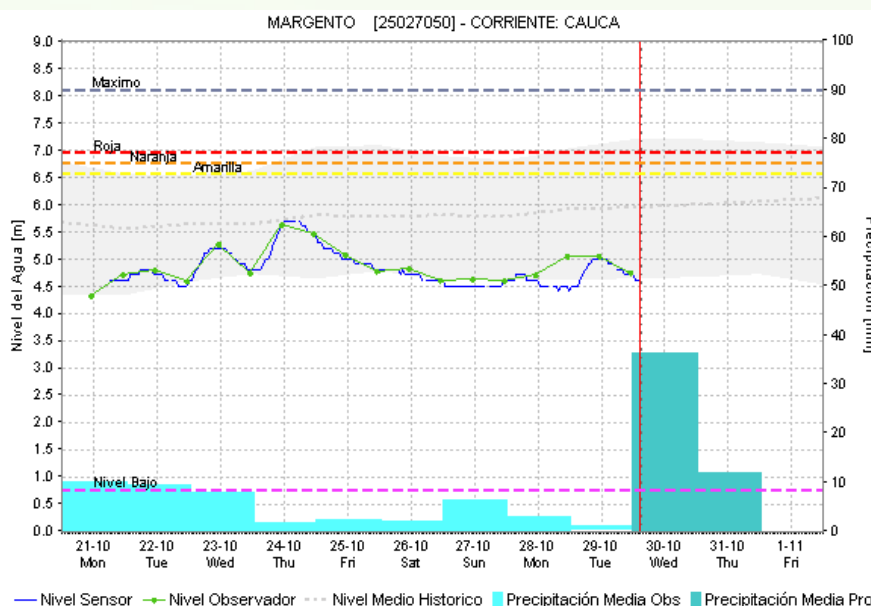
2.2.5 DIRECTOS AL CAUCA ENTRE PTO. VALDIVIA Y RÍO NECHÍ

Subzona hidrográfica	Alerta	Descripción
Directos al Cauca entre Puerto Valdivia y río Nechí	Sin alerta	Descenso de niveles en el río Cauca, condición que se mantendrá durante el transcurso del día.

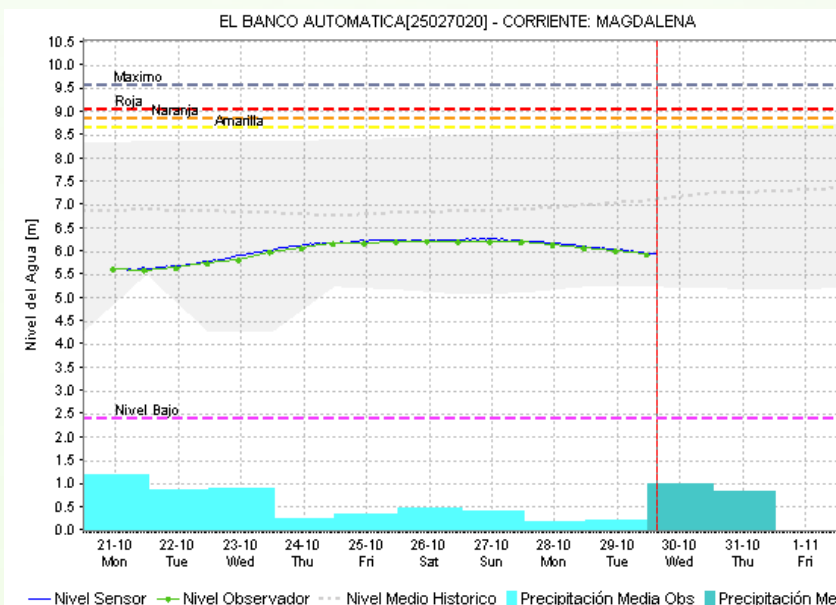
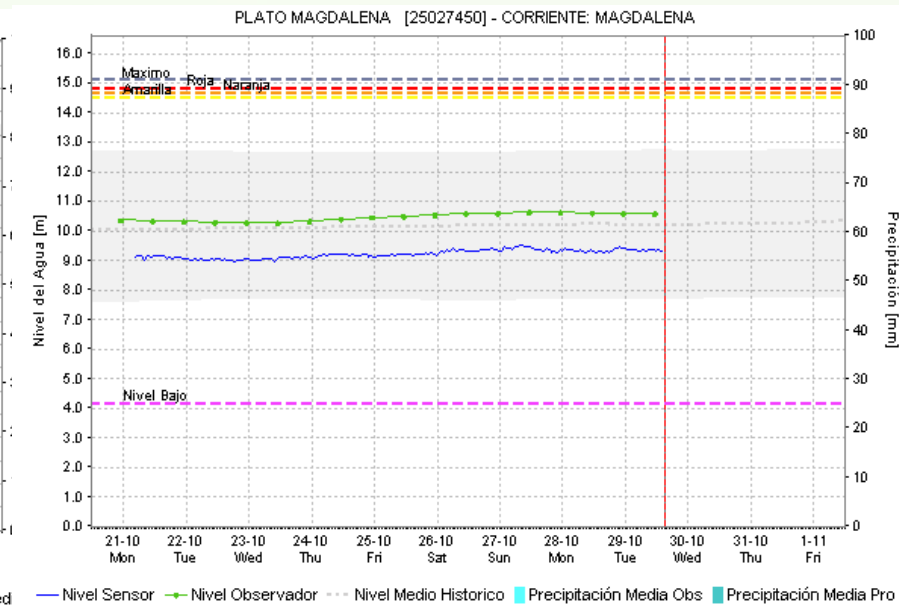
2.2.6 DIRECTOS AL BAJO MAGDALENA ENTRE EL BANCO Y EL PLATO

Subzona hidrográfica	Alerta	Descripción
Directos Bajo Magdalena entre el Banco y el Plato	Sin alerta	Ligeros descensos de nivel en el río Magdalena a la altura de El Banco, se prevé esta condición se vea reflejada aguas abajo incluyendo los brazos de Loba y Mompós.
